Borgaren

Arkeologisk förundersökning i samband
med utbyggnation av fastighet 2013

RAÄ94:1, Västerviks stad, Borgaren 1, Västerviks kommun, Kalmar län

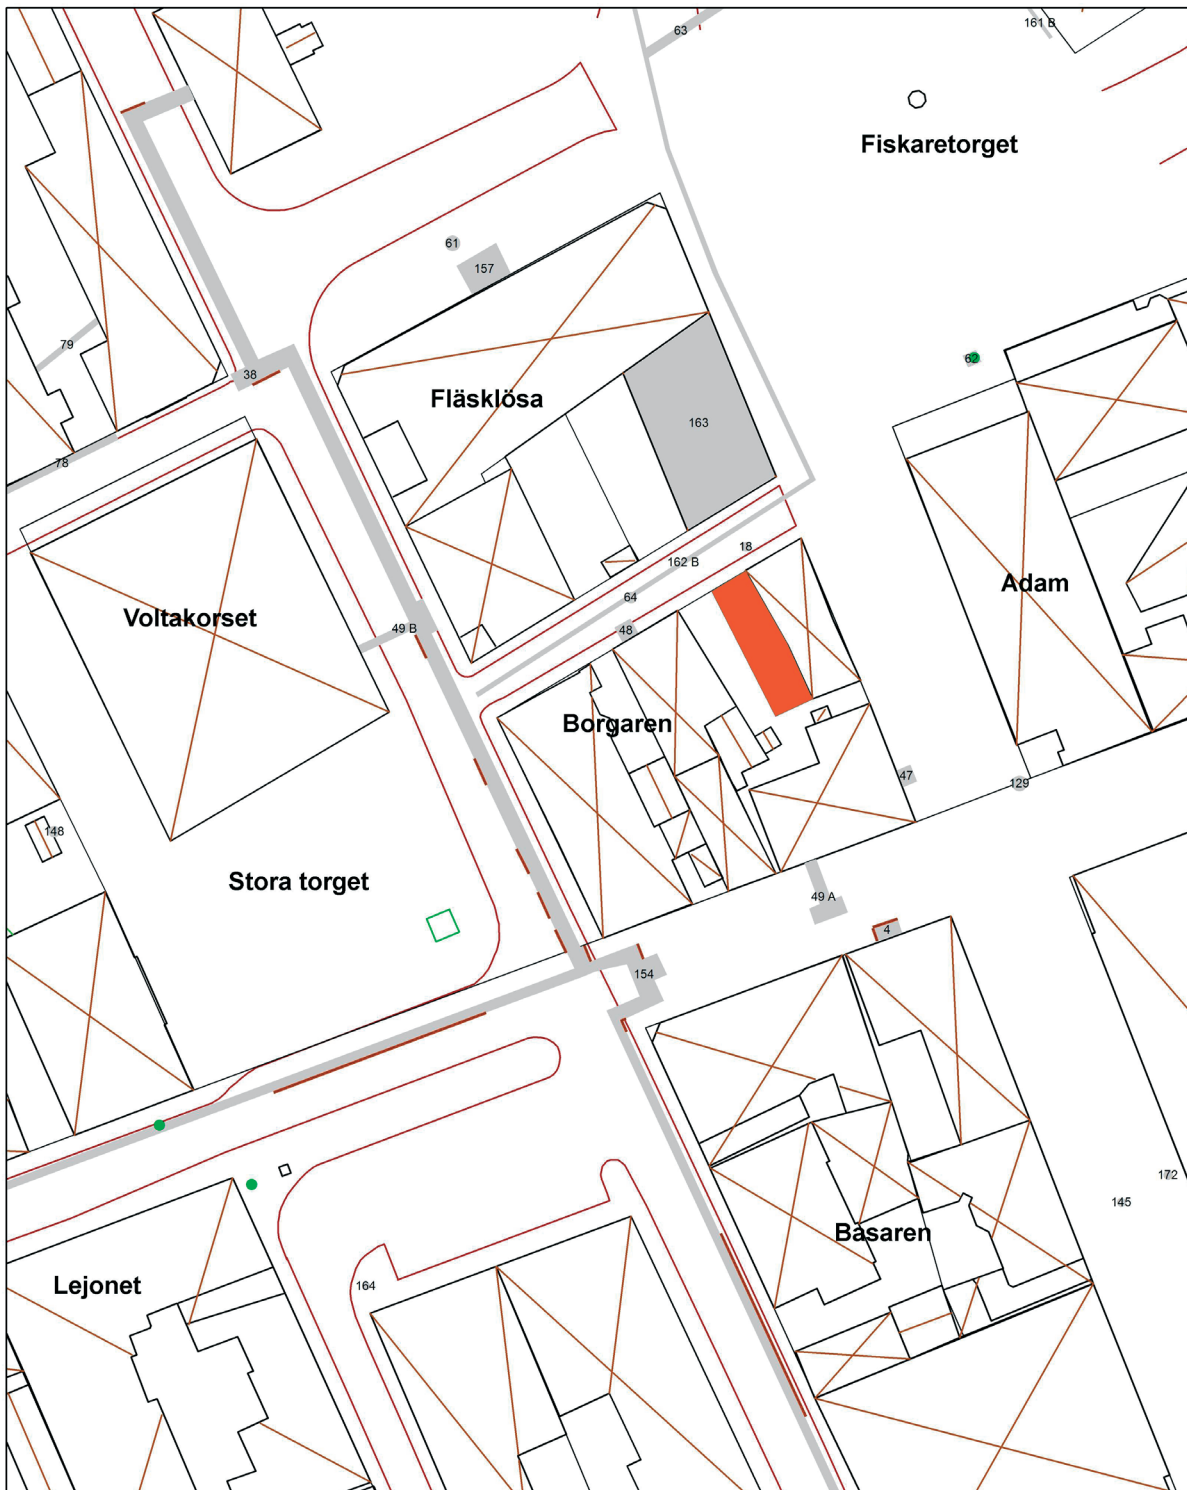
Fig. I. Plan över berörd exploateringsyta och tidigare undersökningar i området. SR-nr enligt Stads-GIS. V. Palm 2013.

med ett schaktdjup om 0,8 m. Exploateringsytan omfattar en ca 75 m² stor yta i anslutning till den befintliga huskroppen (Fig. 1).

Kvarteret Borgaren ligger mellan Stora torget (även kallat Rådhusorget) och Fiskarehamnen, mitt i fornlämning RAÄ 94:1 (Fig.1). I närliggande kvarter har man påträffat kultur lager och brandlager från medeltid och nyare tid.

Genom Stads-GIS Västerviks stad, som färdigställdes år 2006, är det möjligt att få en överblick av de lämningar som hittills framkommit vid dokumentationer och undersökningar i staden (Fig. 1 och fig. 3). Nedan redovisas samtliga undersökningar och iakttagelser i anslutning till Borgaren 1.

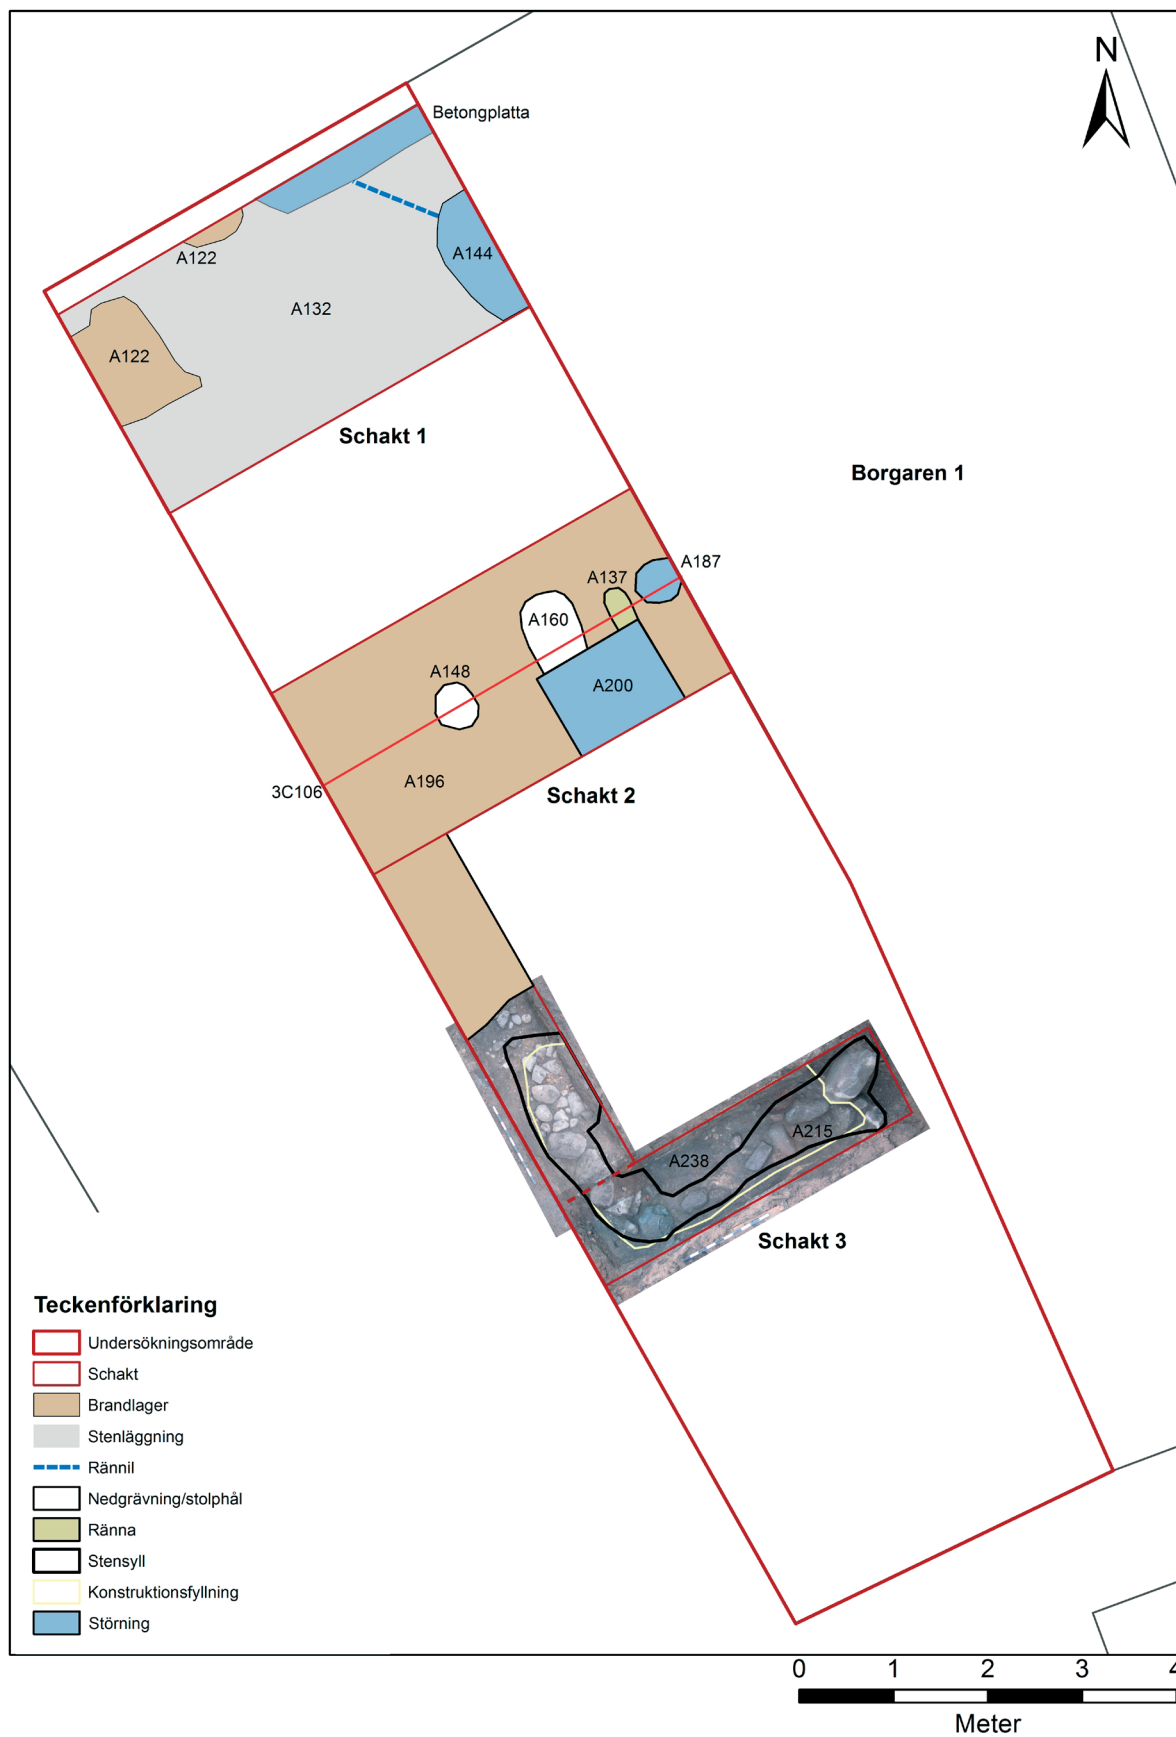
Fig. 4. Undersökningsområdet med upptagna schakt och påträffade anläggningar. Kartplan upprättad av F. Gunnarsson 2014.

Förundersökningen hade karaktären av grundforskning och ambitionsnivån vara ställd av länsstyrelsen till medel. Inriktningen var att hålla påverkan på eventuella intakta lämningar till ett minimum när inhämtat kunskapsunderlag ansågs fullgott. Sammanlagt undersöktes en yta om ca 27,5 m² (Fig. 4). Detta fördelades

på 3 schakt där schakt 1 omfattade 10,5 m², schakt 2: 9,7 m² och schakt 3: 7,3 m². Förutom en telekabel i schakt 3:s sydöstra långsida påträffades inga ytterligare ledningsdragningar i området.

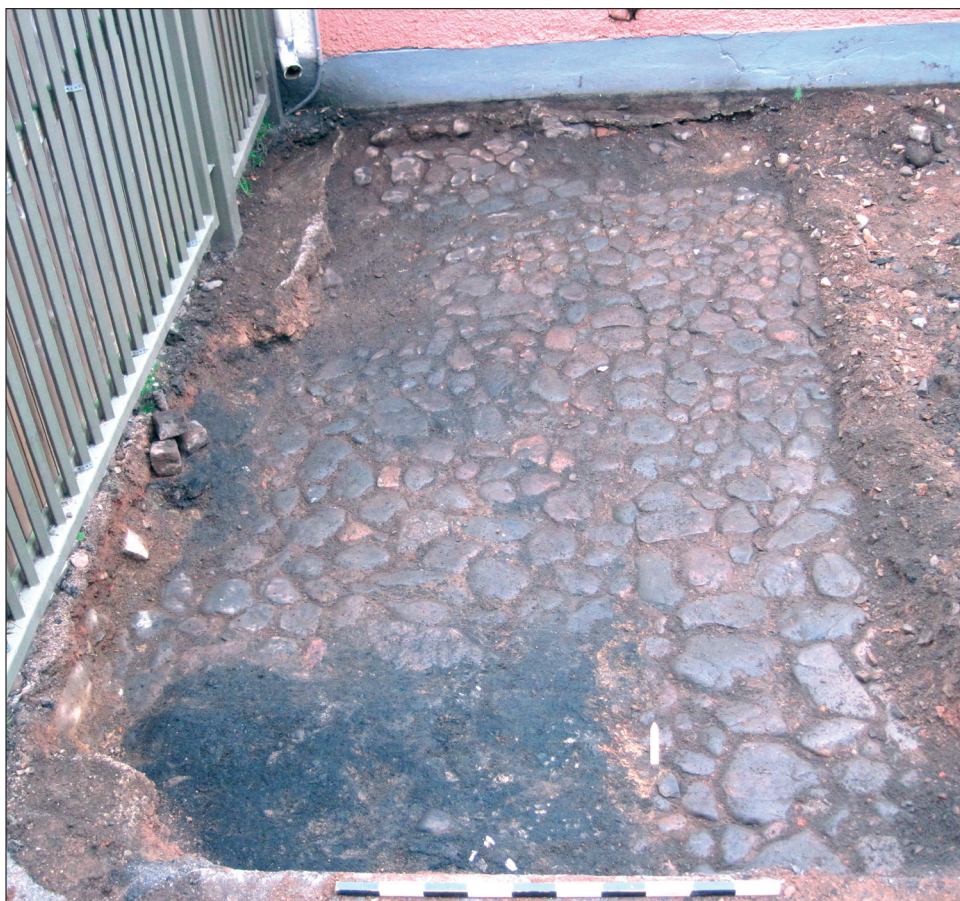
Fig. 5. Schakt I med framrensad stenläggning. Foto: F. Gunnarsson 2013.

Schakt 1 (Fig. 5) öppnades upp ut mot Torggatan i NV och under ca 0,1 m sentida massor framkom en stenläggning. Stenläggningen (A132) bestod av ett skift kullersten med storlek 0,1-0,15 x 0,1-0,15m. Stenläggningen kan utgöra resterna av en äldre gata eller vara från en innergård. Något kartmaterial från tiden att jämföra med finns ej. I schaktets norra del återfinns en rad lagda stenar som bryter mönstret i NV-SO linje. Detta tolkas vara en rännadal och vid denna och i området påträffas kritpipor, yngre rödgods, tegelkross, glas, glaserad keramik och benfragment. Rännadalens utbredning passar inte in i rådande rätvinkliga stadsplan. Detta kan vara en ledtråd till tidigare byggnaders riktning och/eller gatans. Stenläggningen var delvis störd av en sentida nedgrävning (A144) i NO och av en betongplatta ut mot dagens gata i NV. Stenläggningen kunde delvis undersökas i profil genom tömning av störningen (A144) in mot fastigheten och det kunde fastställas att det inte fanns några äldre kulturlager under denna. I övrigt finns anläggningen i hela schaktet men inte i intilliggande schakt 2 i SV, utbredningen är därför osäker. Lämningen överlagras av ett brandlager (A122) som kan vara resultatet av den senaste stadsbranden 1677. En trolig datering av stenläggningen är således 1600-tal men innan branden.

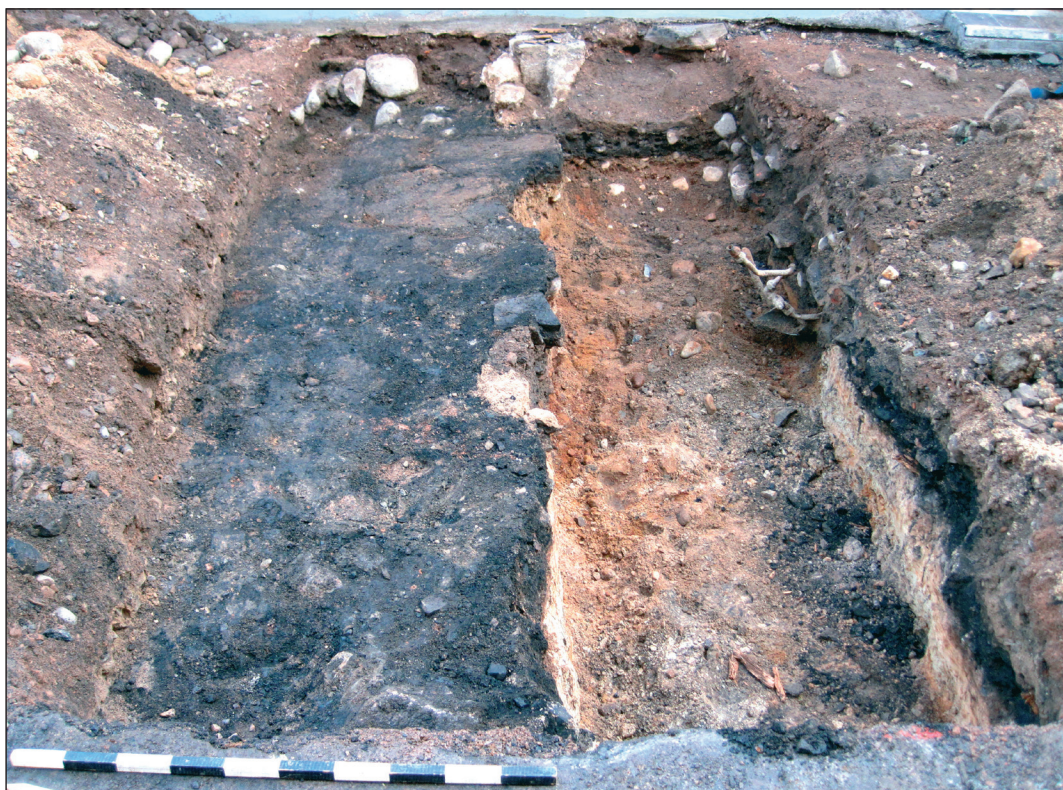
Fig. 6. Schakt 2 med djupschakt upptaget. Foto: F. Gunnarsson 2013

Schakt 2 (Fig. 6) togs upp SO om schakt 1. Förutom brandlagret fanns här också enstaka yngre anläggningar (A137, A160, A148) och en större (A200) samt en mindre (A187) störning.

A200 tömdes i sin helhet och utifrån denna öppnades sedan ett djupschakt upp för att klargöra om det fanns äldre kulturlager under brandlagret.

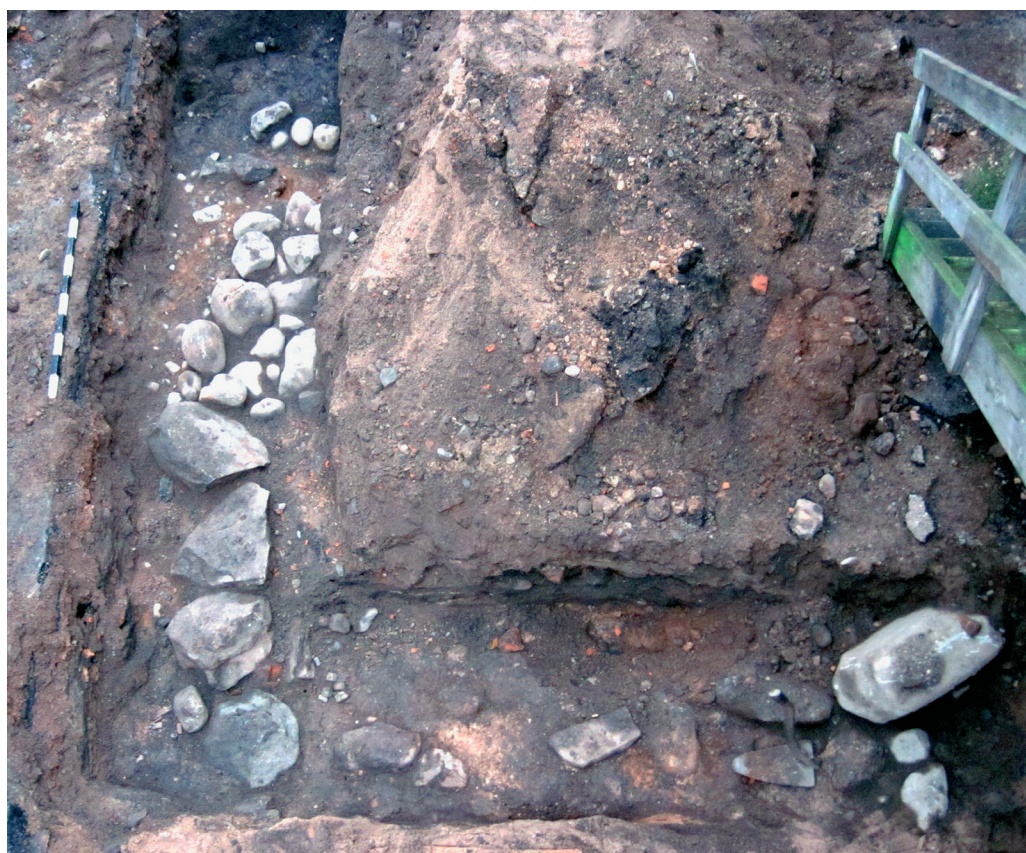
Fig. 7. Schakt 3 efter utvidgning med den framrensade stensyllen A215. Foto: F. Gunnarsson 2013

Schakt 3 (Fig. 7) togs upp med 1 m bredd och under ca 0,3 m tjocka raseringsmassor och påförda massor påträffades resterna av en stensyll (A215) samt ett konstruktionslager sammanlänkat med denna (A238). Efter samråd med länsstyrelsen via telefon utvidgades schaktet och länkades ihop med schakt 2 i NV i syfte att följa syllen och utreda förhållandet till brandlagret i N. Stensyllen (A215) med NV-SO riktning där förmodad långsida, hörn samt kortsida påträffades, bestod av 0,15 x 0,15 - 0,5 x 0,5m stora stenar, där det både fanns tillhuggna och naturligt formade stenar lagda i ett skift. Syllen framkom ca 0,3 m under markytan. Lämningen skär delvis brandlager i NV och konstruktionsfasen av byggnaden tol-

kas därför härröra från tiden efter stadsbranden 1677 (se bl.a. Sandell 1988 och Lindberg 1933). Kvar fanns också ett konstruktionslager (A238) som förhåller sig tydligt i rummet till syllen. Lagret är påfört i samband med uppförandet av husgrunden och har haft funktionen som utjämning. Konstruktionslagret innehåller hårt bränt tegel, glas från historisk tid, rödgods samt djurben. Byggnaden som varit rest på platsen var av det mindre slaget och tolkas närmast som en ekonomibyggnad, strukturens funktion är okänd.

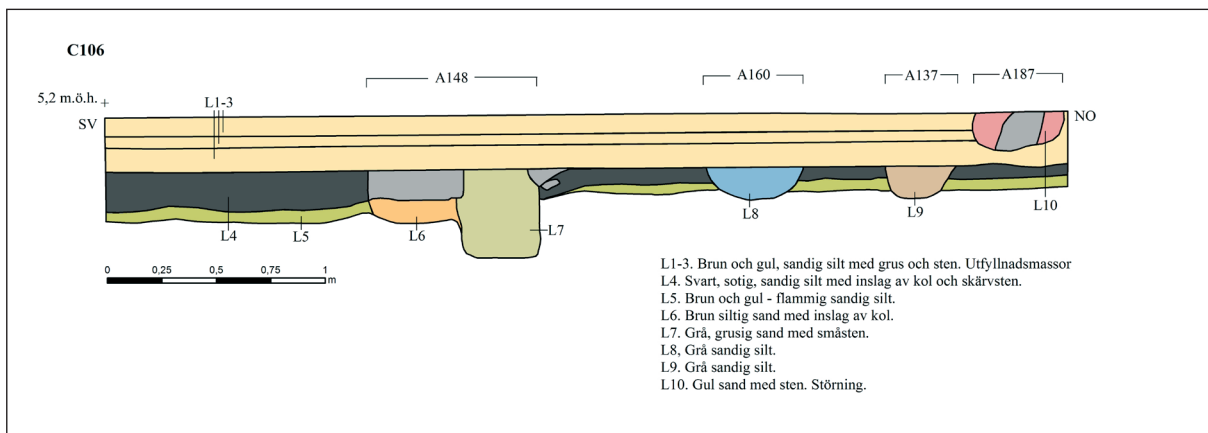
Fig. 8. Profilritning C106. Schakt 2. Upprättad av F. Gunnarsson 2013.

Djupschaktet var också relevant för att utvinna information om topografi och strandlinjeförskjutning i området, vilket skulle vara värdefullt för kommande insatser i Västerviks stadskärna. Rekonstruktionerna som finns idag bygger på 1707 års karta samt beräkningar i Medeltidsstaden och har endast belagts i några få fall, exempelvis i kvarteret Torsken och Adam (Palm 2008 och 2011). Utifrån djupschaktet dokumenteras en långprofil, 3C106 (Fig. 8). Inga underliggande kulturlager

eller vattenavsatta lager påträffades och slutsatsen blir att den medeltida strandlinjen inte finns inom undersökt område. Någon stenläggning påträffades inte i schakt 2. Denna skulle enligt de stratigrafiska förhållandena påträffats under brandlagret.

I schakt 2 och 3 ökar mängden påförda sentida massor succesivt (Fig. 8). De sentida massorna tolkas vara ditförda från annan plats i schakt 1. I schakt 2 och framförallt i schakt 3 finns en äldre horisont med utfyllnadslager som kan gå tillbaka till 1700-tal. Här finns omrörda massor med fynd av kritpipor m.m. I schakt 2 är det troliga scenariot att utfyllnadsarbete skett inför uppförandet av byggnaden som hör samman med störning A200. Vattenledningar och rör föreslår en datering till 1800-1900-tal. Efter husets brukningsfas har också raseringsmassor varit del av massorna i en senare fas av utfyllnadsarbete. I schakt 3 finns ett raseringslager med omrörda massor innehållandes bl.a. tegel och glas som hör samman med destruktionsfasen av byggnaden (Fig. 9) med stensyll. Raseringslagret tolkas vara från platsen där

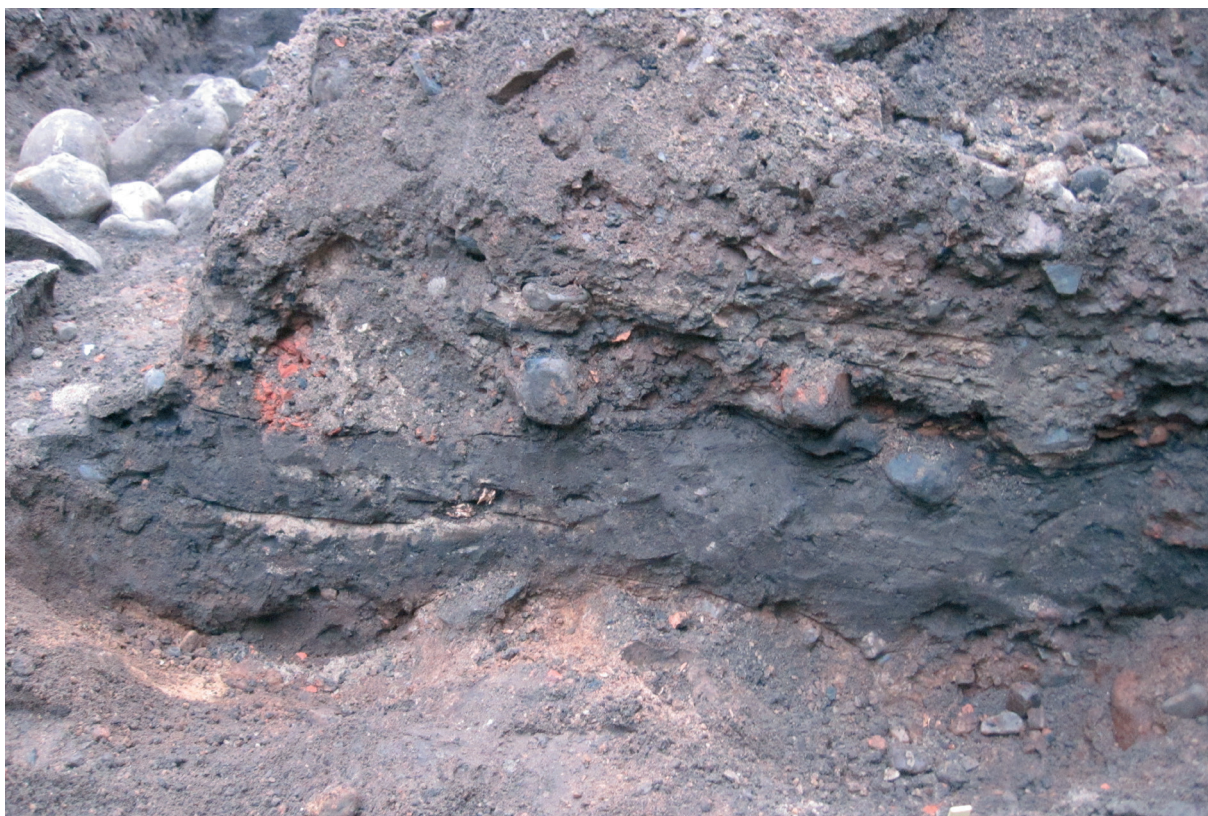
Fig. 9. Del av profilvägg i schakt 3 med raseringslager och underliggande konstruktionslager (A238). Från SO.
Foto: F. Gunnarsson 2013.

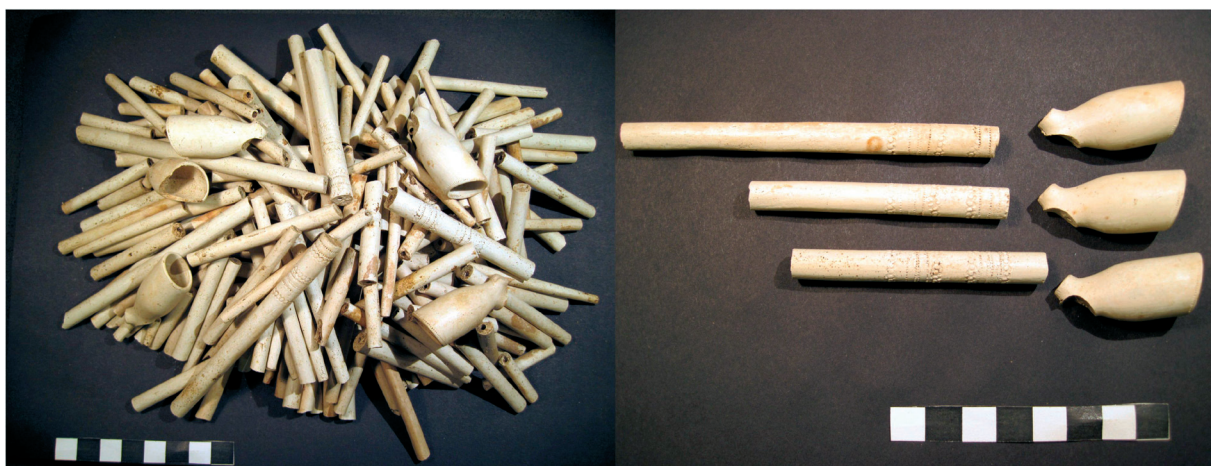
Fig. 10. Kritpiporna från störning A200. Foto: F. Gunnarsson 2014.

I utfyllnadsmassorna vid störning A200 påträffades ett större antal kritpipor (Fig. 10). Lagret var sekundärt påfört och piporna kan inte knytas till platsen. Koncentrationen av piporna föreslår ett scenario där piporna tillhört samma jordmassa som vid ett tillfälle flyttats till denna plats vid igenfyllnaden av störningen. Flera av pipskaften har en ”ögon-2band-ögon”

-dekor och kan dateras till år 1700-1750. På flera av piphuvudena finns ett klackmärke krönt ”EB”, med en krona över initialerna. Signaturen tillhör en okänd holländsk mästare som verkade mellan åren 1700-1725. Piporna ser inte ut att ha använts och kan ha ingått i ett lager med kritpipor hos en handlare (Åkerhagen 2006).

mängd kritpipor som påträffades i en störning i schakt 2. Dessa togs in för dokumentation i rapportskedet och har skickats till kritpipsexperten Arne Åkerhagen vid Tobaks- och tändsticksmuseet i Stockholm för registrering i den nationella kritpipsdatabasen och kommer sedan att skänkas till Västerviks museum för att användas i pedagogisk verksamhet.
