# Broarna till Kronobergs slottsruin

Marinarkeologisk förundersökning och arkeologisk  
förundersökning i form av schaktningsövervakning 2016–2018  
Kronoberg 2:3, Växjö socken fornlämning 93, Växjö kommun, Småland

Arkeologisk rapport 2019:20

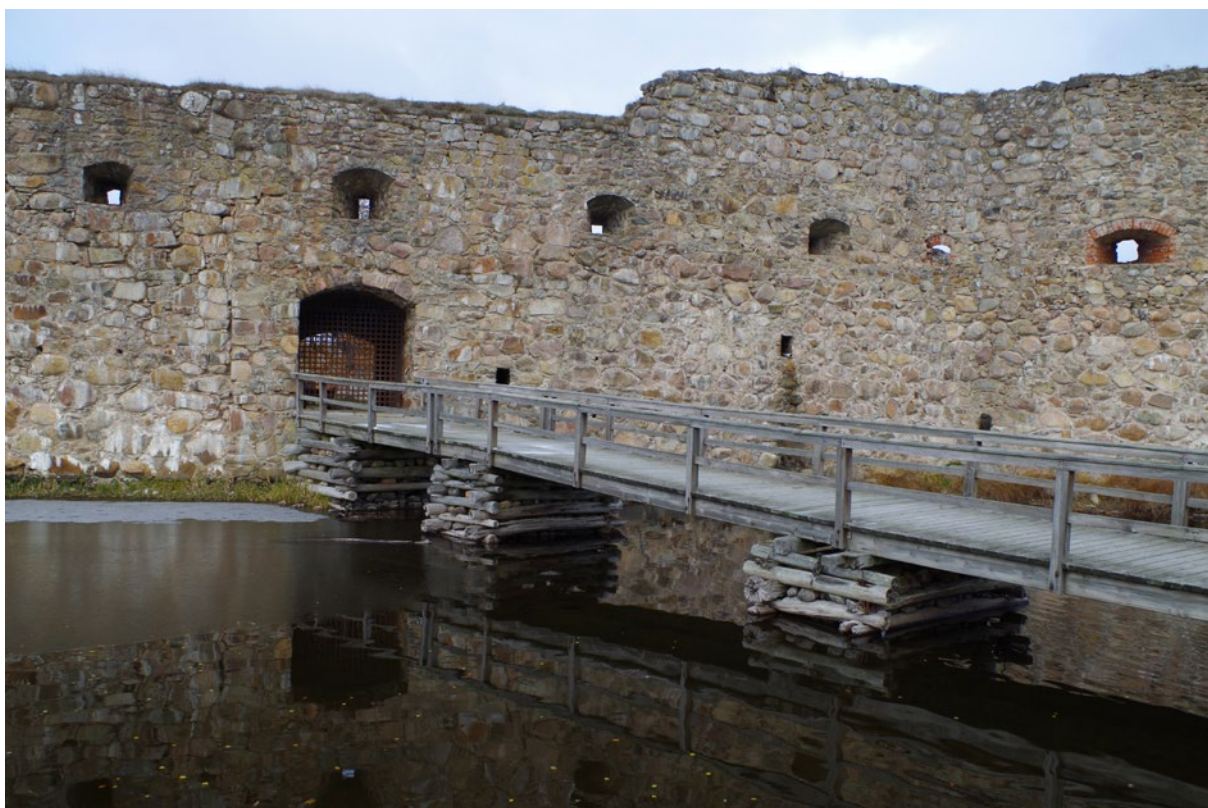
Figur 4. Bron till Slottsholmen före ombyggnaden, Foto taget från sydväst.

De broar som intill nyligen burit besökarna ut till Kronobergs slottsruin var anlagda i samband med 1930- och 1940-talens restaureringsarbeten, med en renovering som gjorts under 1960-talet (fig. 4). Broarna var helt byggda i trä och bars upp av en kombination av timmerkistor och fristående trästolpar. Timmerkistorna var fem till antalet. Under hösten 2016 hade en av dessa rasat vilket åstadkom en kraftig sättning av bron. Stolparna utgjordes av sex par som var ställda mellan timmerkistorna.

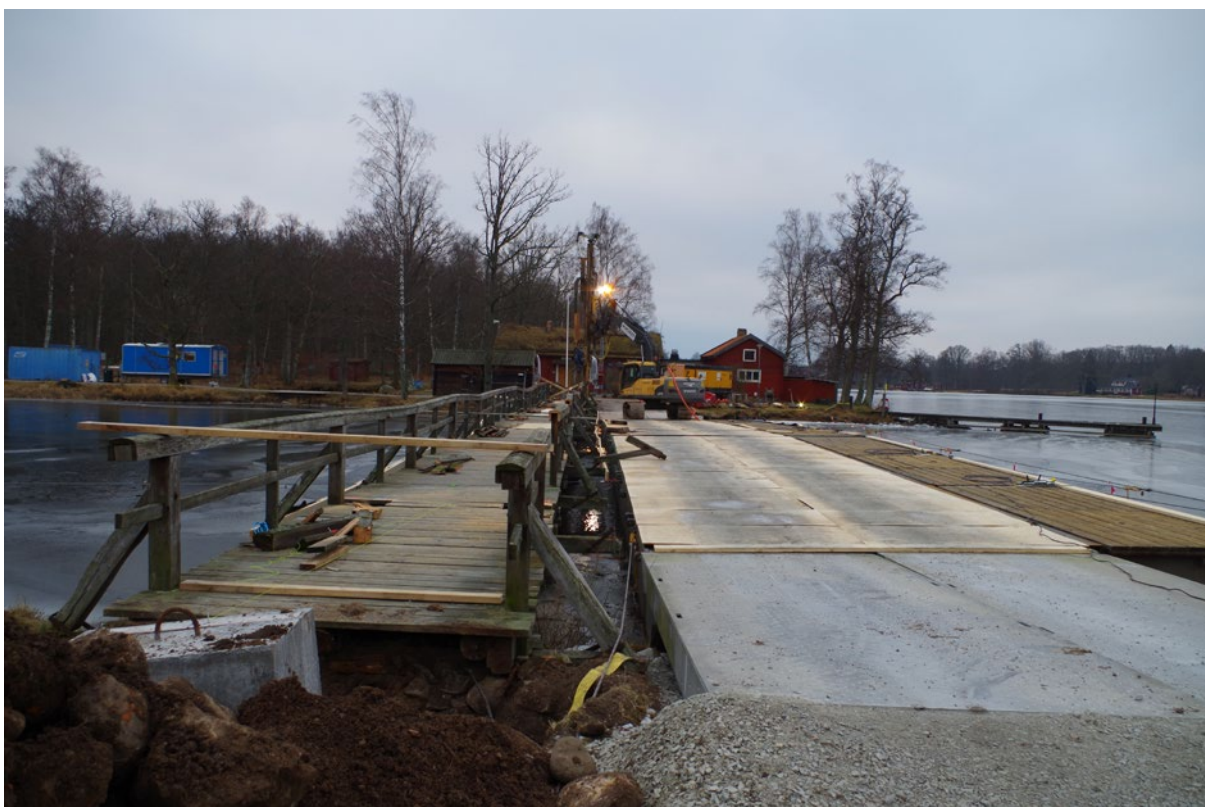
Figur 5. Bild från broarbetet med den gamla bron till vänster i bild och den provisoriska pontonbron till höger. Foto från norr.

och Slottsholmen saknades äldre lämningar. Man valde därför att utföra arbetet med bron mellan Vaktholmen och Stallholmen från en parallellt anlagd pontonbro medan man anlade en fast arbetsväg på vallgravens botten bredvid bron mellan Stallholmen och Slottsholmen (fig. 5). Pontonbron var förankrad genom flera fästpunkter på land och i vatten och även dessa punkter besiktigades arkeologiskt.

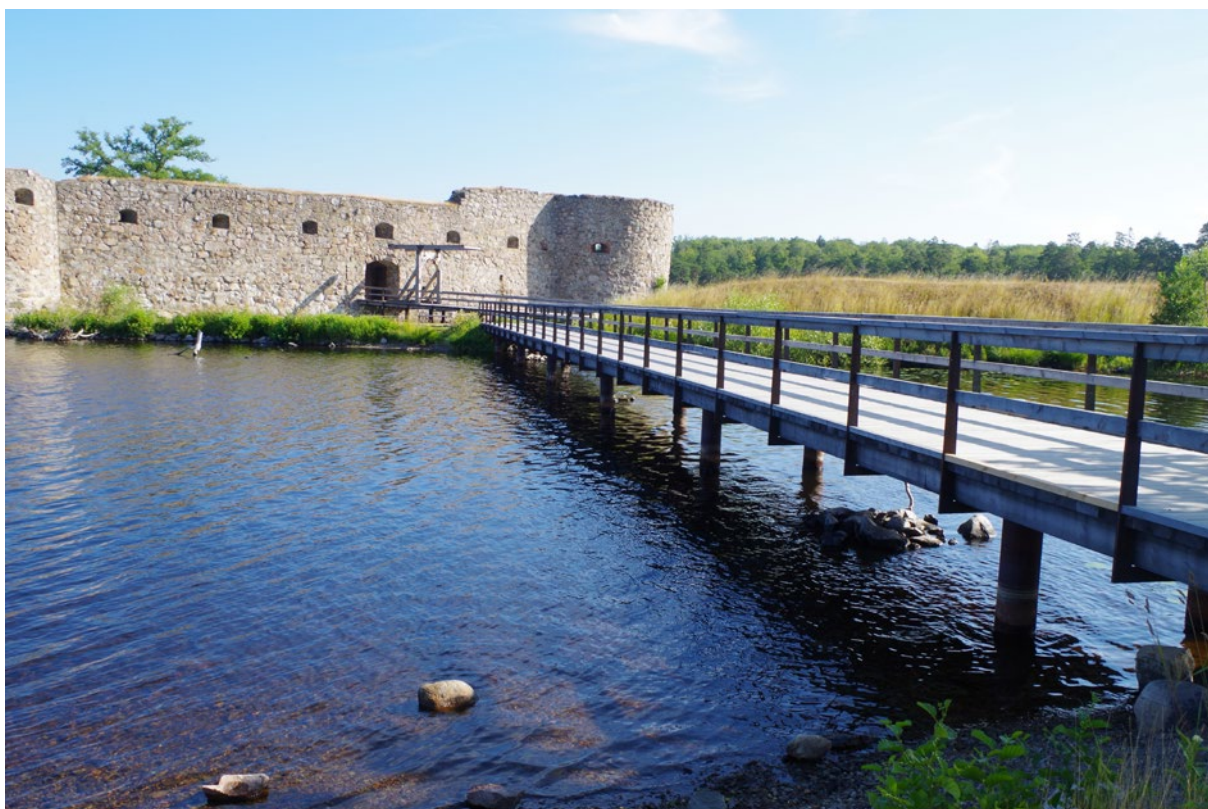
Figur 6. Den nyanlagda bron mellan Vaktholmen och Stallholmen. Foto taget från sydväst.

ningen till Slottsholmen och slottsporten, liksom tidigare, enbart bars upp av bropålar (fig. 6). Efter hand tillkom ett antal arkeologiska insatser som en schaktövervakning för flyttning av ett elskåp samt grävning för fundament till bänkar på Stallholmen. Allra sist grävdes för placering av nya informationsskyltar. I redogörelsen för schaktningsövervakningen ges en mer noggrann beskrivning av de olika arbetsinsatserna vid schaktningsövervakningen. Den 6 maj 2017 kunde de nya broarna invigas och slottsruinen var åter tillgänglig för besökare.

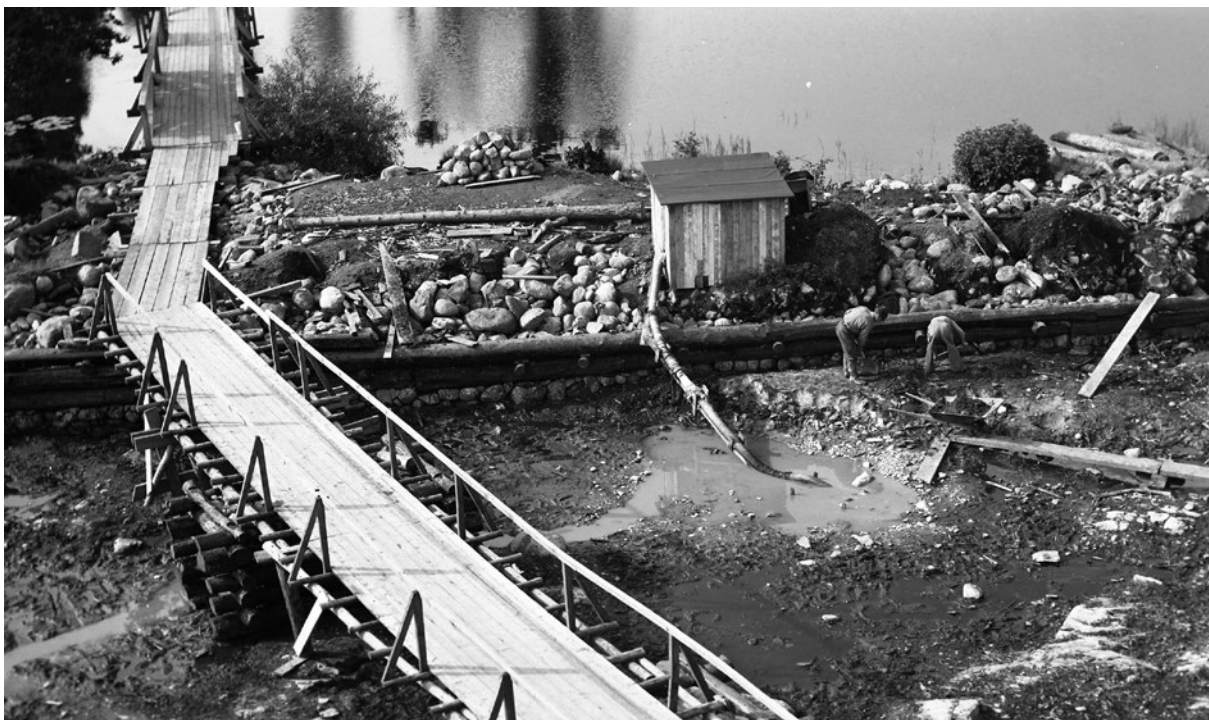
Figur 16. Foto taget efter att vallgraven tömts. Av fotot att döma lämnades sediment och trärester kvar på botten. Bobergs arkiv, Smålands museums topografiska arkiv.

men och vallgraven. På de bilder som finns från detta skede av arbetet kan man se att det på vallgravens botten fanns kvar ett skikt med sediment och att det fanns kringstridda stockar och trärester (fig. 16). Även om berg i dagen syns inom delar av vallgravens botten så finns det inte några bilder som visar vallgraven helt urgrävd. Med utgångspunkt från detta drogs slutsatsen att det var möjligt att man inte helt tömt vallgraven och att man inom ramen för förundersökningen borde ta reda på om fyndmaterial kunde finnas kvar på botten. Detta eftersom fynd annars skulle kunna förstöras i samband med anläggandet av en arbetsväg på vallgravens botten bredvid bron.

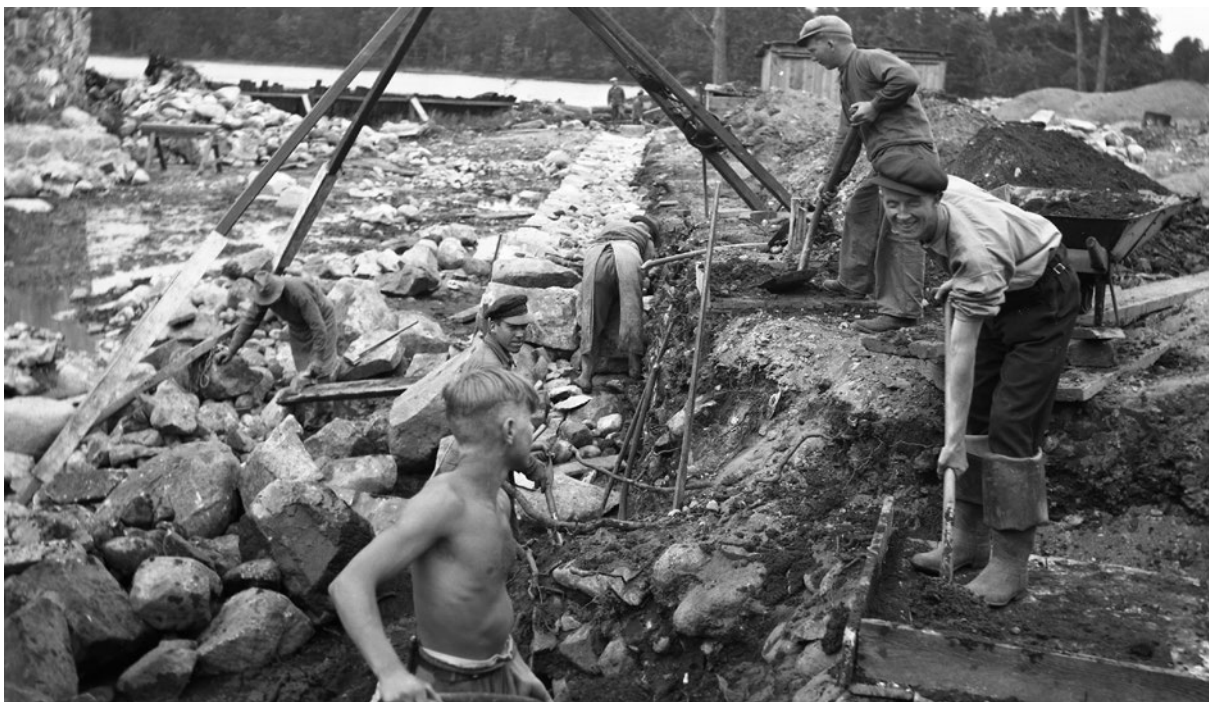
Figur 17. Vid restaureringen på 1930-talet byggdes en ny strandskoning mot vallgraven på Stallholmen, Bobergs arkiv, Smålands museums topografiska arkiv.

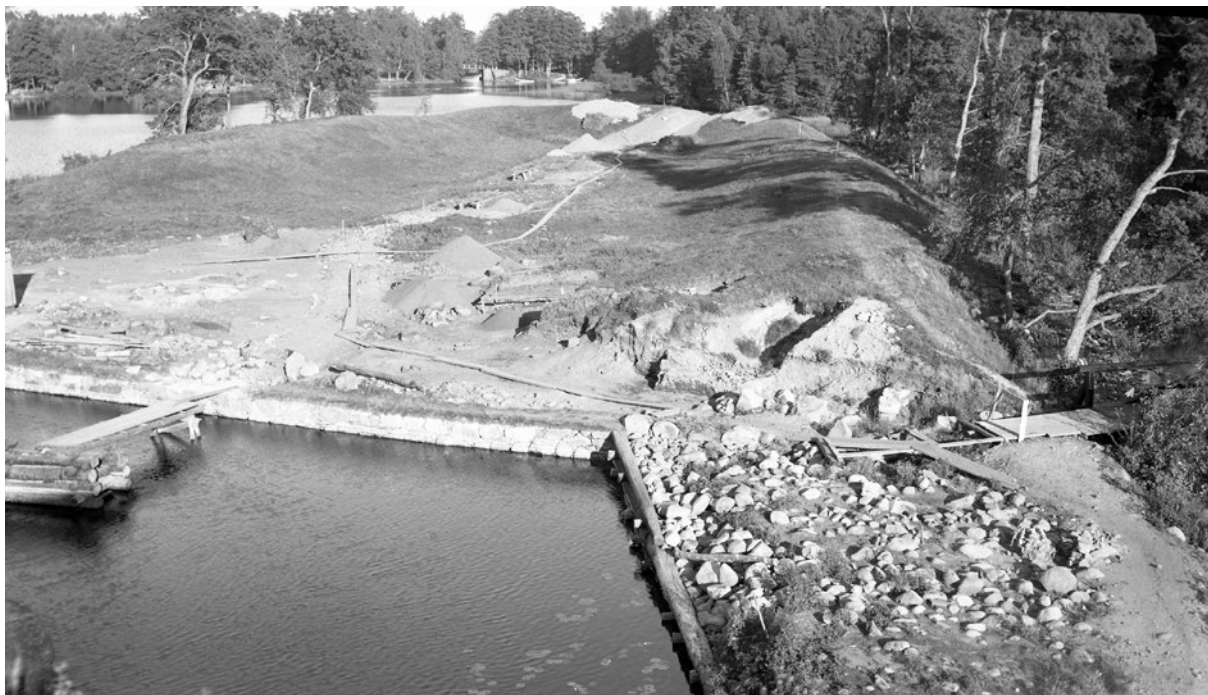
Figur 18. Stallholmens västra del fotograferad från slottet under restaureringsarbetet. Bobergs arkiv, Smålands museums topografiska arkiv.

Den dokumentation som finns från restaureringsarbetet på Stallholmen finns i huvudsak på ATA (SM3825). Det rör sig om originalplaner som visar olika frilagda husgrunder samt en stensatt väg. Här finns bland annat planer detaljplaner som visar det tidigare nämnda äldre porthuset på Stallholmen samt en smedja som varit belägen på Stallholmens nordvästra del. I Paul Bobergs arkiv återfinns inte särskilt många planer men här finns ett fotomaterial som visar olika stadier av arbetet i området. Tillsammans med planerna och Tuulses beskrivningar ger detta en viss förståelse för vilka ingrepp som gjorts i området. Fotografier visar att man under arbetet anlade en provisorisk bro från Stallholmens nordvästra hörn över till den sydvästra delen av Slottsholmens. På bilderna framträder den nordvästra delen som en mindre udde där den avtorvade marken till stor del består av sten (fig. 18). Detta stämmer väl med Armin Tuulses beskrivning av området där han framhåller

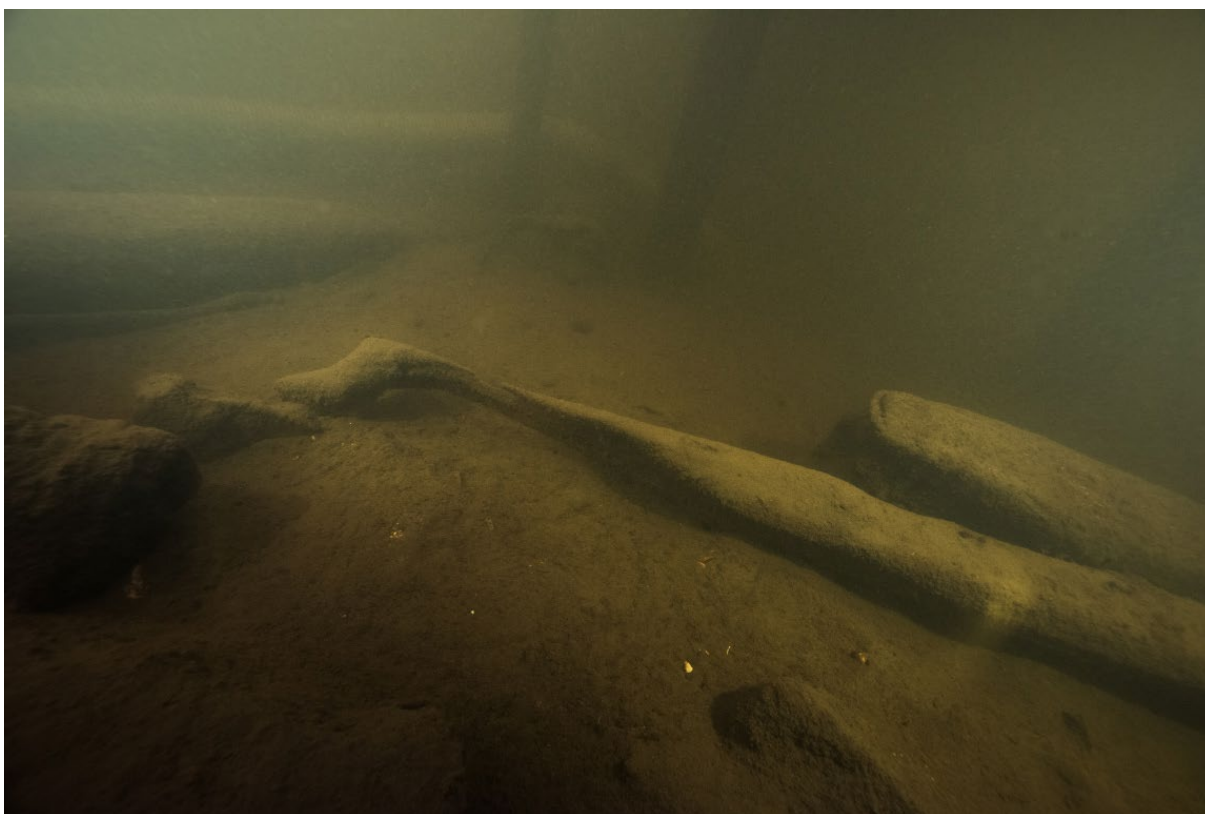
Figur 24. Delar av den äldre bron, konstruktionen A, i avsnittet mellan stenkista 3 och 4. Foto taget under dykning 8 november 2016.

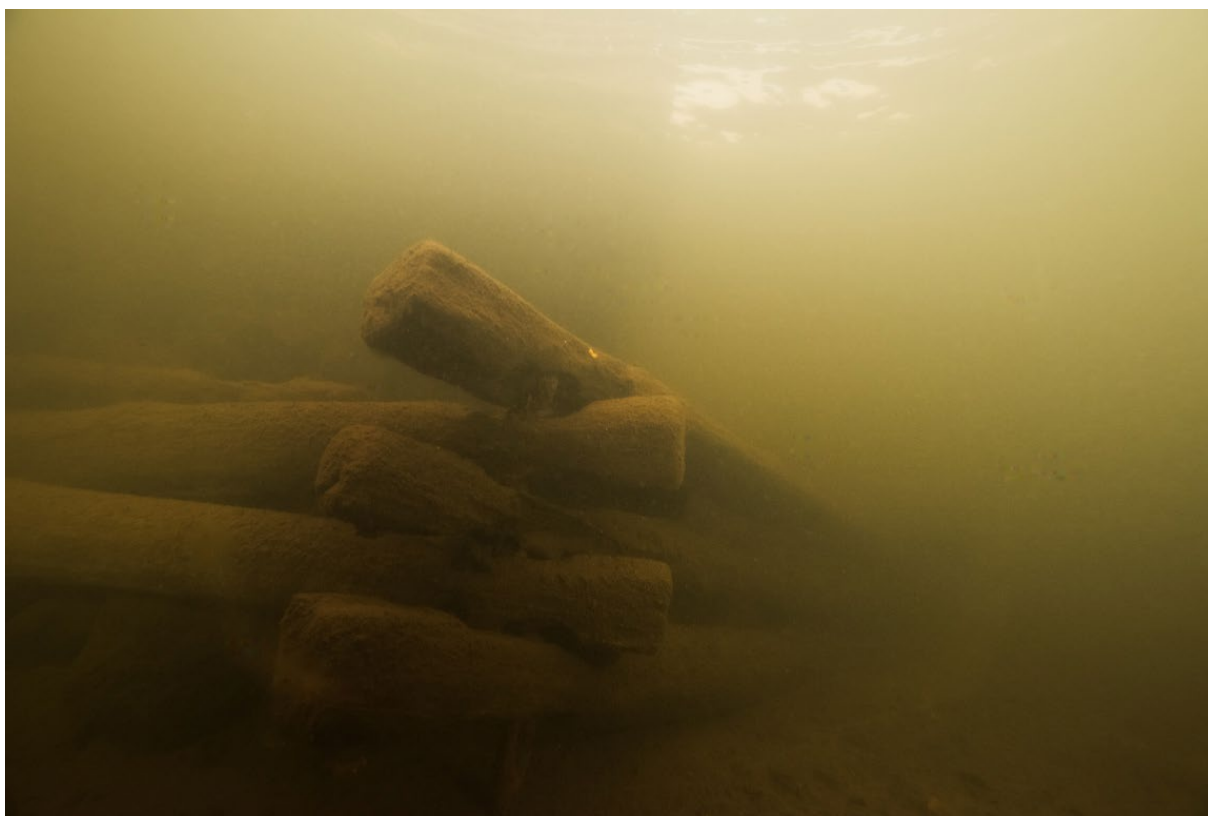
Figur 25. Nedre delen av en av stenkistorna, konstruktion B, som anlagts under slottets tid. Foto taget under dykning 8 november 2016.

Nio prover för åldersbestämning av konstruktion B togs från timmer i eller i anslutning till stenkiorna 1, 2, 3 och 4. Dessa visade sig bestå av blandat virke med al (3 prov) ek (2 prov), furu (2 prov) och bok (1 prov). Enbart två prov gav ett dendrokronologiskt resultat. Dessa var från två stockar som fanns i anslutning till stenkista 2. Dessa gav båda en datering till 1800-talets andra hälft. För att få en något säkrare datering togs ett prov från ytveden till en stock från stenkista 4

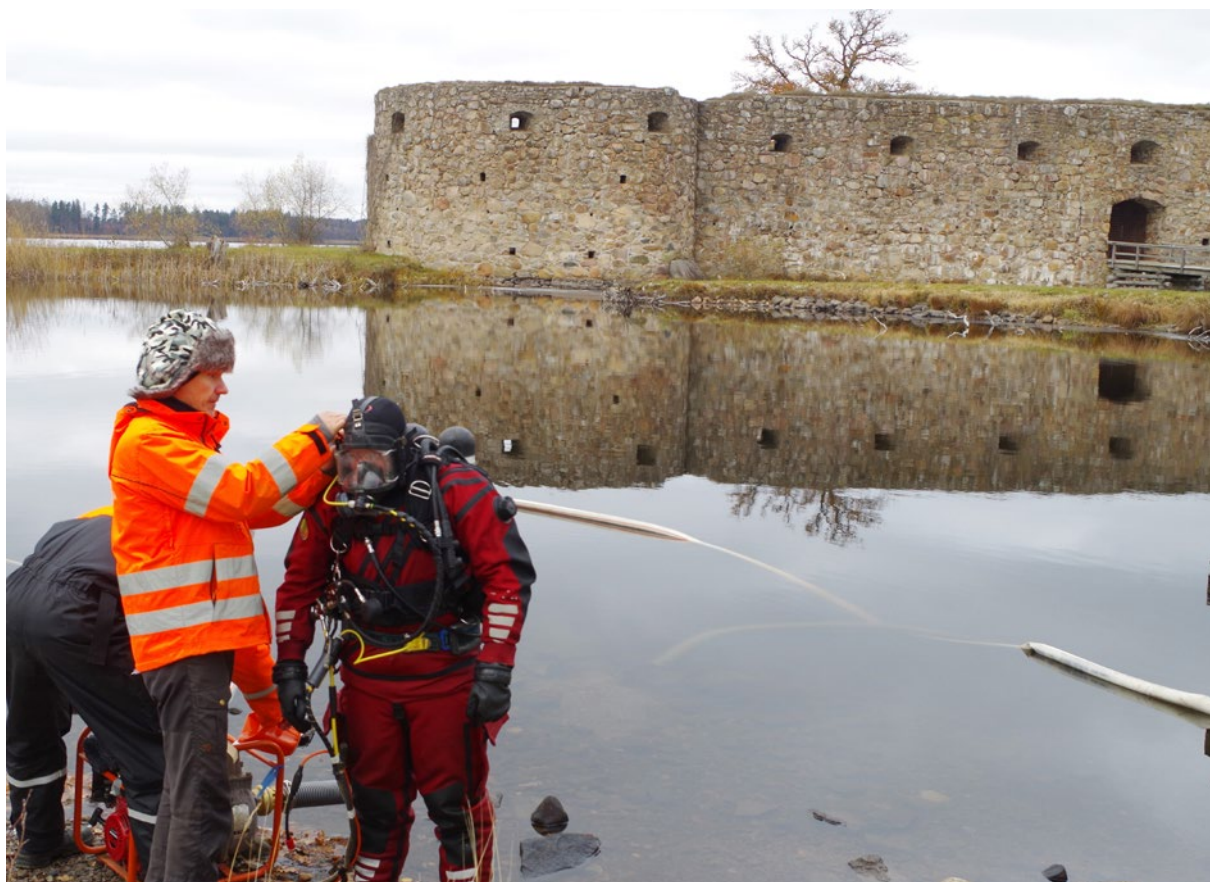
Figur 26. Den marinarkeologiska förundersökningen visade att det fanns lämningar efter äldre brokonstruktioner i vattnet mellan Vaktholmen och Stallholmen.

Man kunde vid dykningarna även konstatera att de stenkistor som ingick i uppbyggnaden för den då befintliga bron bestod av flera urskiljbara byggnadsfaser (fig. 26). Dessa faser var genomgående för alla fem stenkistorna. Underst fanns bre-

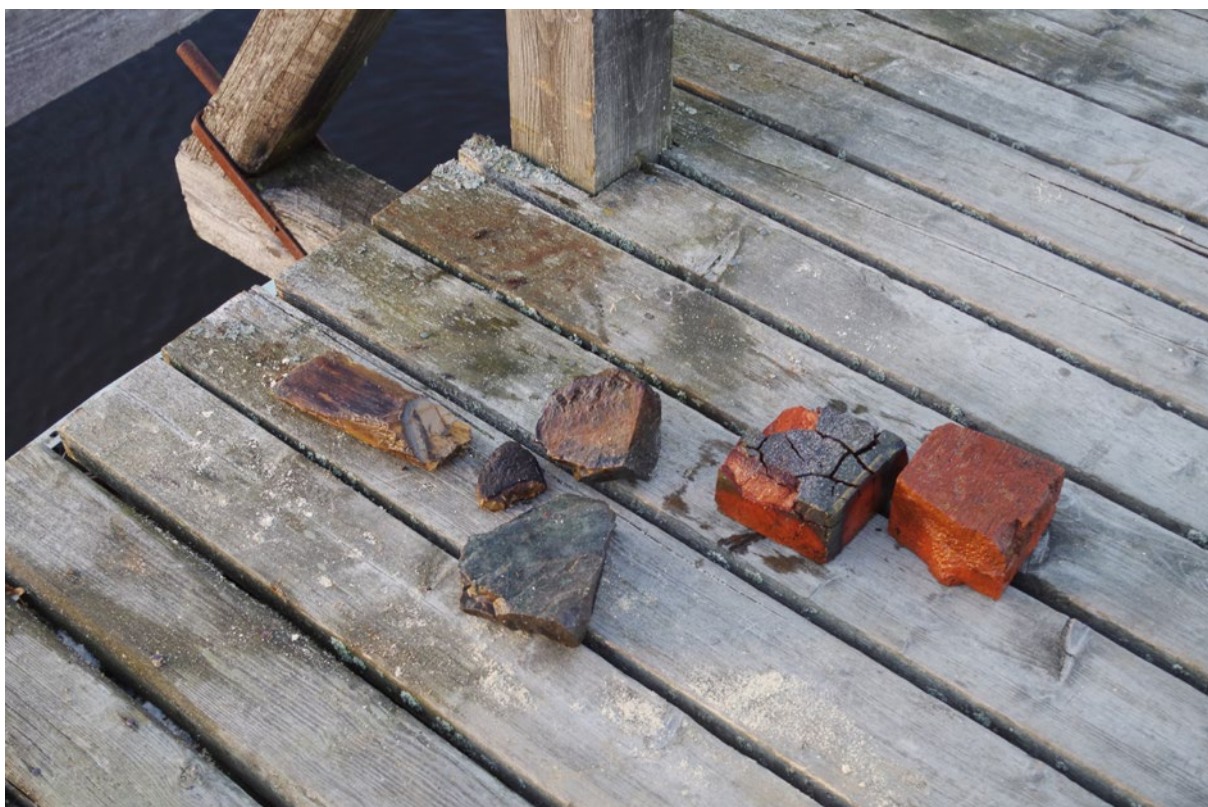
Figur 27. De fynd som påträffades vid dykningarna utgjordes av tegel och sten som använts som utfyllnadsmaterial under den äldsta bron samt huggspån.

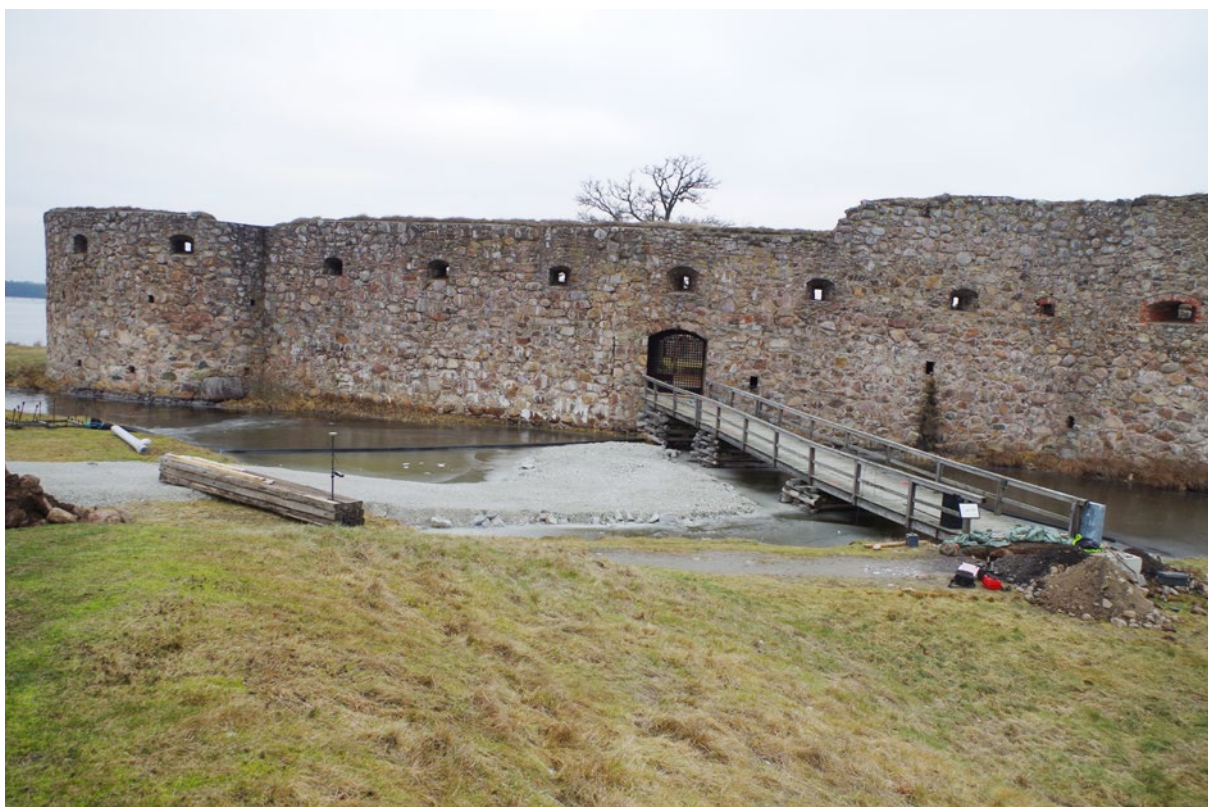
Figur 28. Eftersom det inte visade sig finns några fynd eller lämningar kvar inom vallgraven kunde en arbetsväg läggas ut på botten i samband med brobyggnationen. Foto taget från söder innan rivningen av den gamla bron.

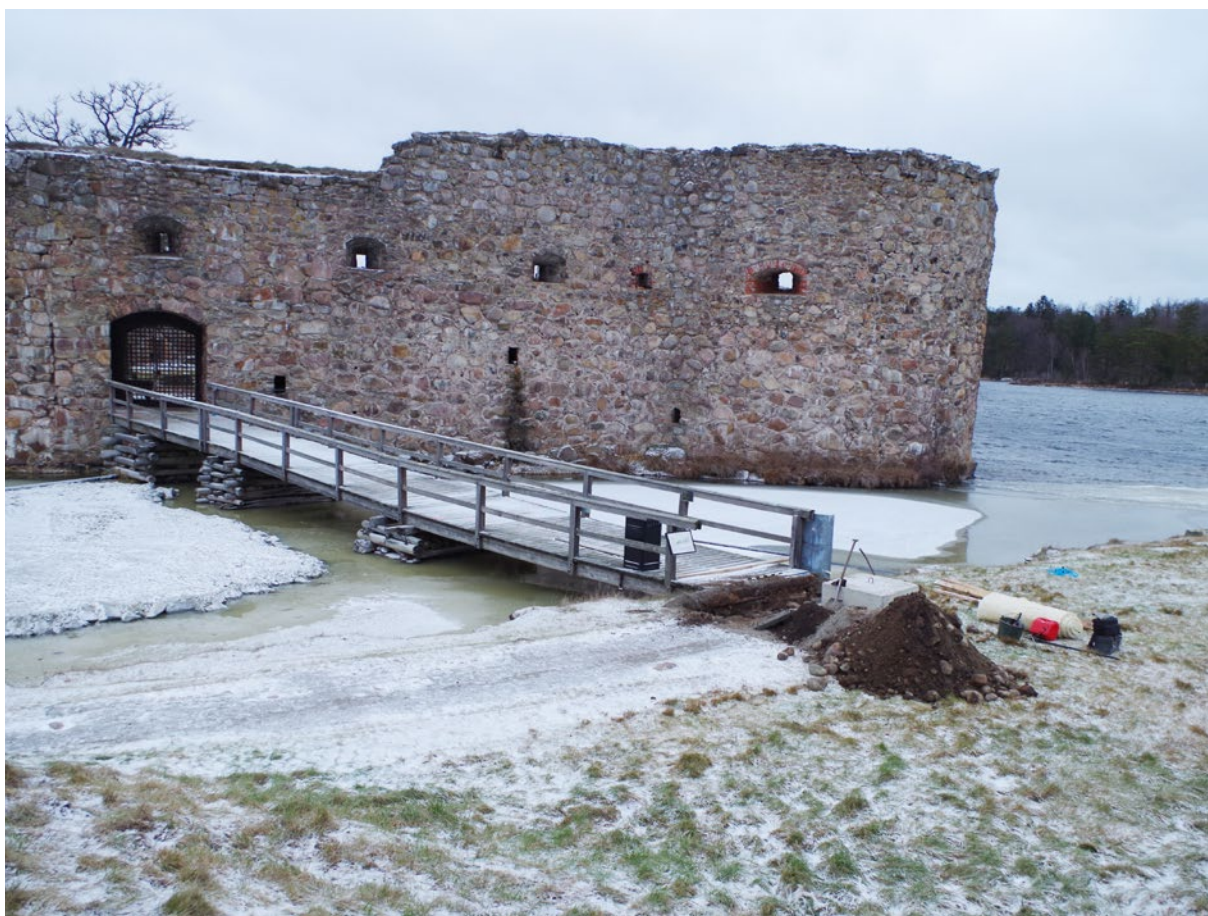
Figur 30. Schakt 1 togs upp vid fästet till bron mellan Stallholmen och Slottsholmen. Foto taget från sydväst.

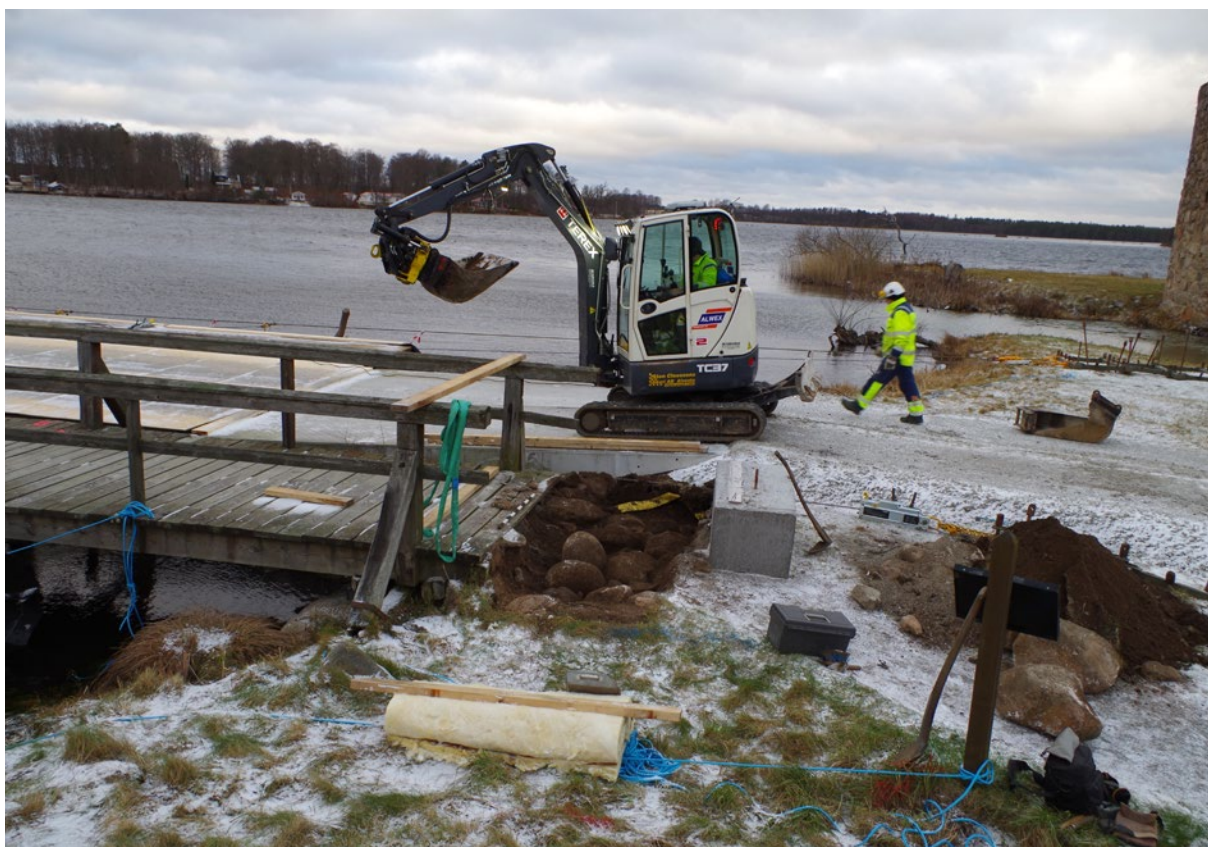
Figur 37. Schakt 2 togs upp vid brofästet på Stallholmens nordvästra del. I schaktet syns den sentida stenläggning som fanns överst i schaktet. Foto taget från nordöst.

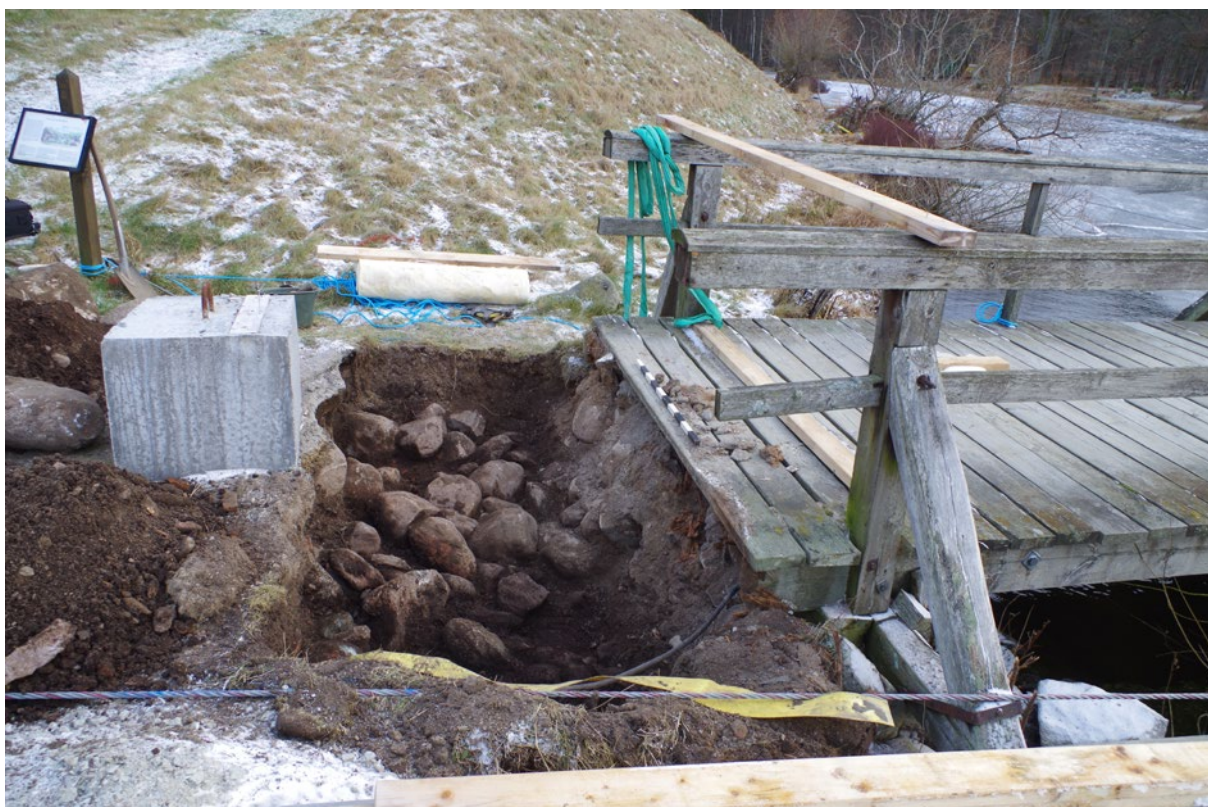
Figur 39. I de schakt som togs upp på Stallholmens nordvästra del fanns en kraftig stenpackning och denna del av ön är förmodligen en utfyllnad. Schakt 2 sett från väster.

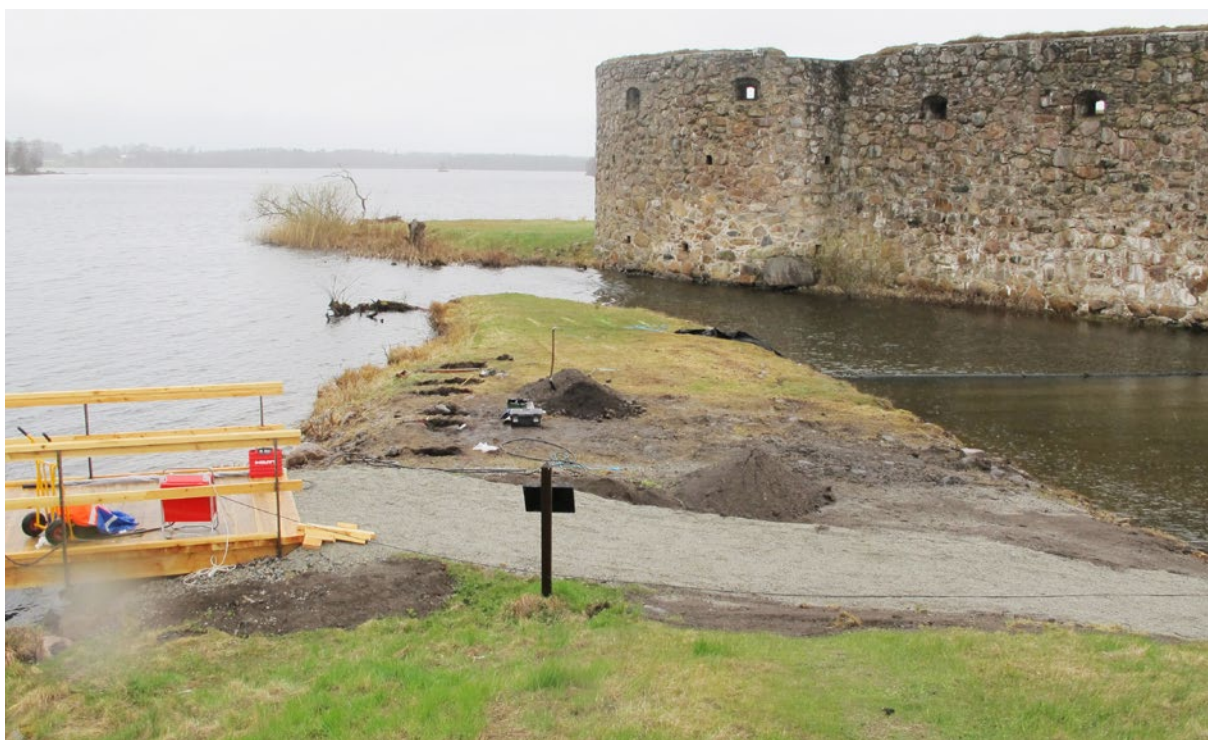
Figur 40. Foto av den nordvästra delen av Stallholmen taget under senare delen av broprojektet. Läget för schakt 2 låg vid brofästet. Bakom detta ses de små schakten 101 till 106. Stolpen med skylt till höger i bild motsvarar platsen för schakt 150. Foto taget från vällen i sydöst.

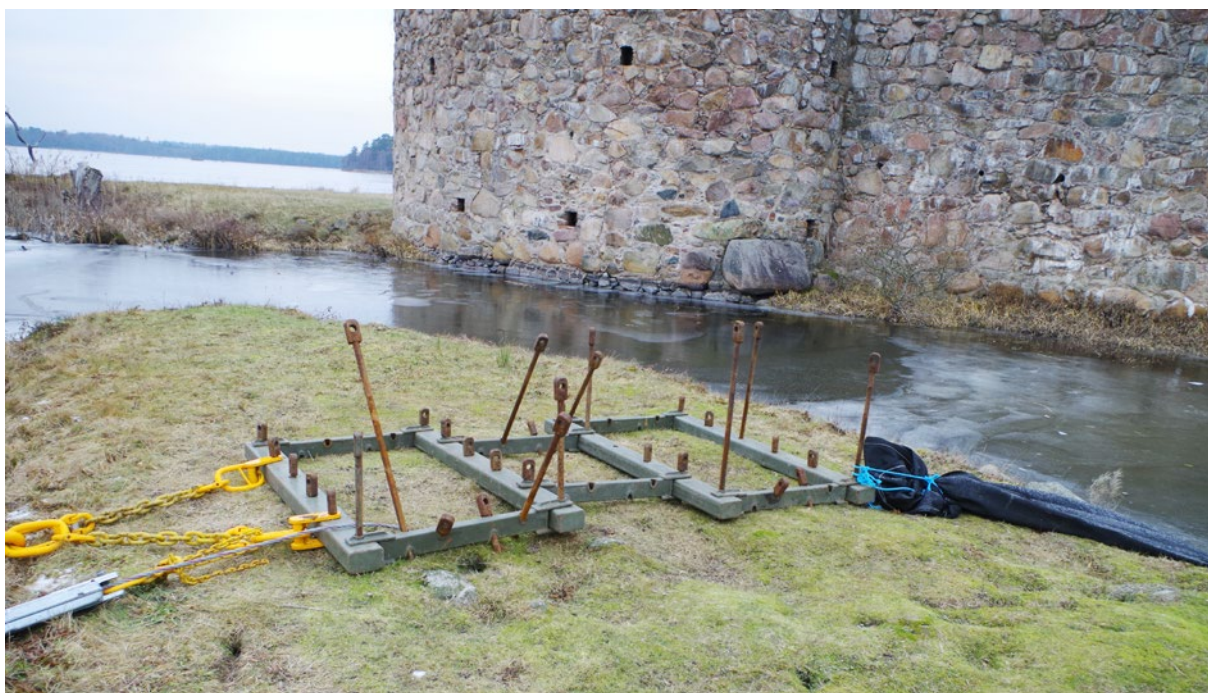
Figur 42. Spettankare på Stallholmens nordvästra del. Foto taget från sydöst.

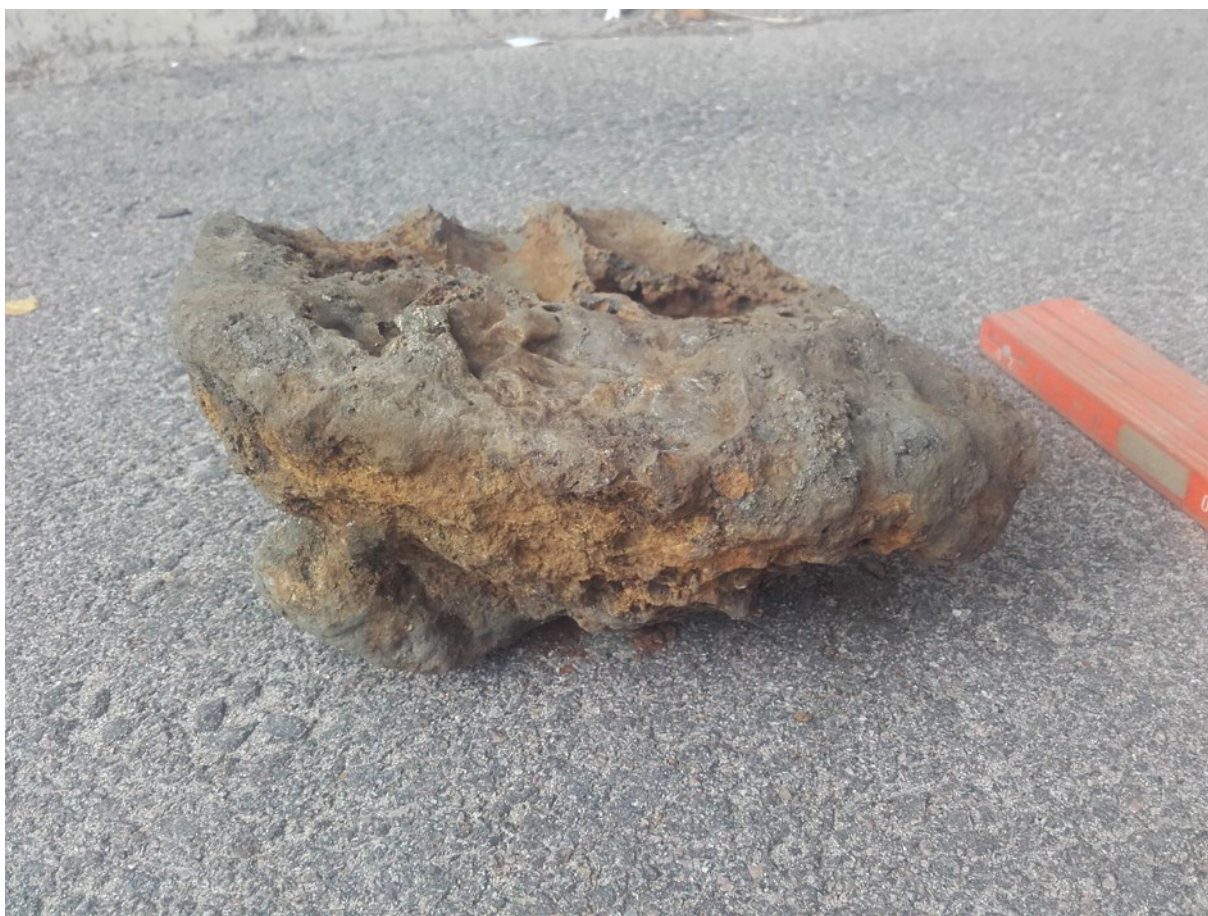
Figur 43. Många av slaggerna bestod av vad som föreföll vara ovanligt stora smidesslagger som möjligen kan vara från bearbetning av lokalt blästjärn. Bottenslagg från lager A37 där ett tappformat utskott från den rundade botten tyder på att man haft en ässjegrop med slaggavrinning.

I schakt 1 vid brofästet mellan Stallholmen och Slottsholmen påträffades däremot rikligt med slagg. Denna slagg hade använts för att skapa ett fast underlag till en väg eller gårdsplan och visar därför enbart indirekt på förekomsten av en smedja i närområdet. Förutom den tidigare nämnda smedjan på Stallholmens nordvästra del ska man även i samband med restaureringen ha funnit grunden efter en äldre smedja på holmens nordöstra del (Tuulse 1951: 88). De omkring 30 kilo slagg som påträffades i schakt 1 hade en något avvikande karaktär. Formerna påminde delvis om vanlig smidesslagg som runnit till i en ässjegrop. Vanlig smidesslagg består dock oftast av tunna skikt av succesivt tillrunnen slagg. De här påträffade slaggerna verkade däremot vara uppbyggda av större mängder slagg som bör ha runnit till förhållandevis snabbt. Bottenslaggerna var även förhållandevis stora för att vara smideslaggar. En bottenslagg hade även en utstickande del som visade att denna slagg avsattes i en ässjegrop som haft en avrinningskanal. Utifrån en okulär

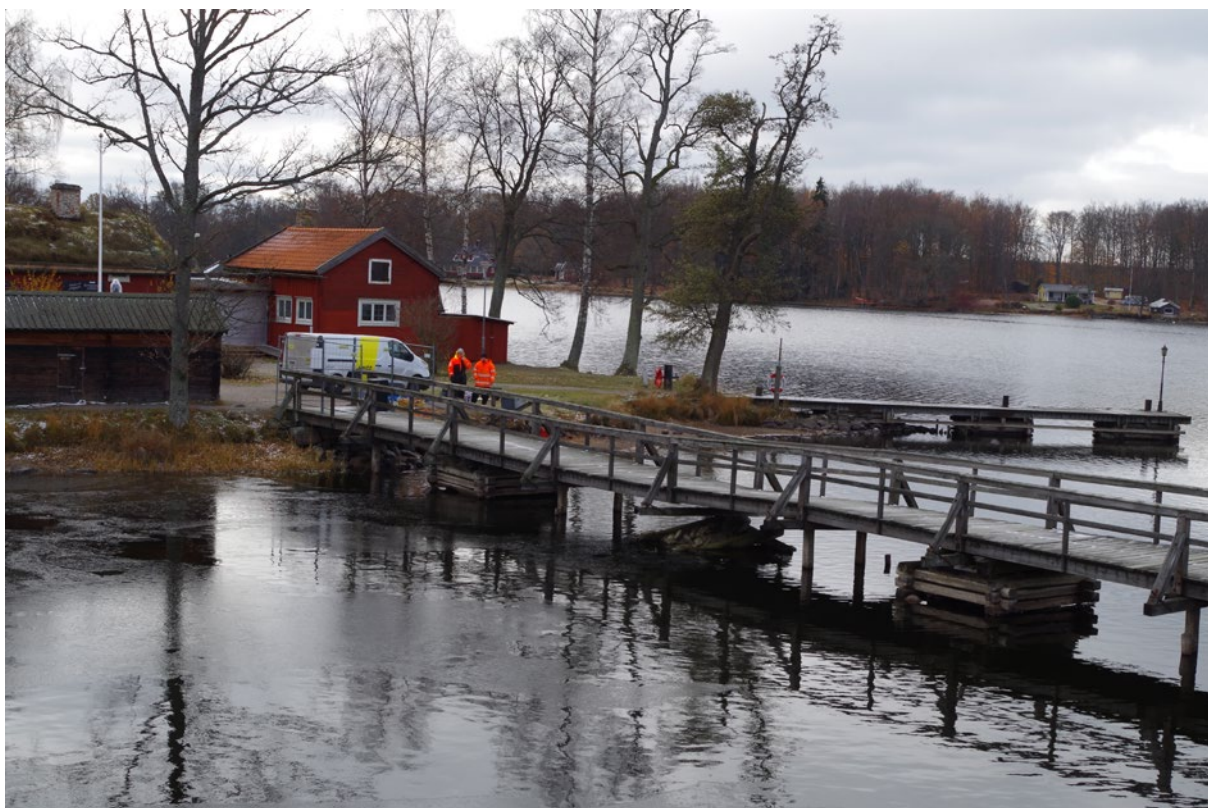
Figur 44. Broarna mellan Vaktholmen och Slottsholmen har förmodligen haft samma sträckning sedan 1500-talets senare del. Foto taget från nordväst.

Den nya broar som nu leder ut till slottsruinen vid Kronoberg är de yngsta av flera generationer av broanläggningar som lett ut till borgområdet (fig. 44). Vid den marinarkeologiska förundersökningen fann man spår efter flera brokonstruktioner av timmer och sten som bevarats i vattnet mellan Vaktholmen och Stallholmen. Spåren efter den äldsta bron, konstruktion A, bestod av en avlång timmerkista samt liggande timmerkonstruktioner som gick att följa längs en sträcka av trettio meter (fig. 45). Den bro som burits upp

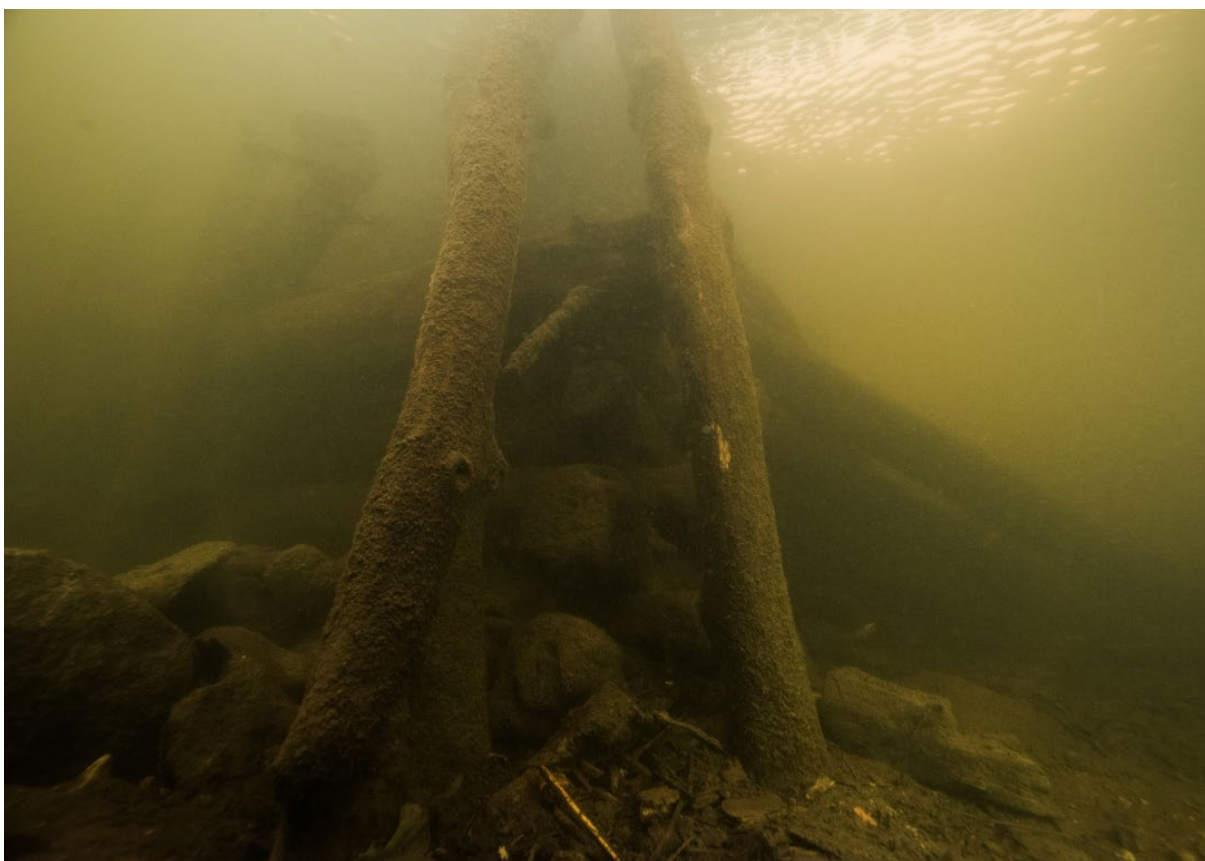
Figur 45. Den äldsta timmerkonstruktion, konstruktion A, hör samman med en äldre bro med annorlunda sträckning än de senare broarna. Foto taget under dykningar 8 november 2016.

av konstruktion A har haft en något annorlunda sträckning än dagens bro. Den har varit orienterad i riktningen NNÖ-SSV medan de senare broarna haft samma sträckning som dagens bro och gått i mer nordsydlig riktning. Tyvärr kunde den dendrokronologiska analysen inte ge något svar på anläggningens ålder. En <sup>14</sup>C-analys gav dock en bred datering till perioden 1445 till 1635, en period som motsvarar borgens brukningstid. Stratigrafiskt låg konstruktion A direkt under de stenkistor som bar upp den senare bron (konstruktion B, C och D) och det var tydligt att

anläggningen var den äldsta av de konstruktioner som framkom vid dykningarna.

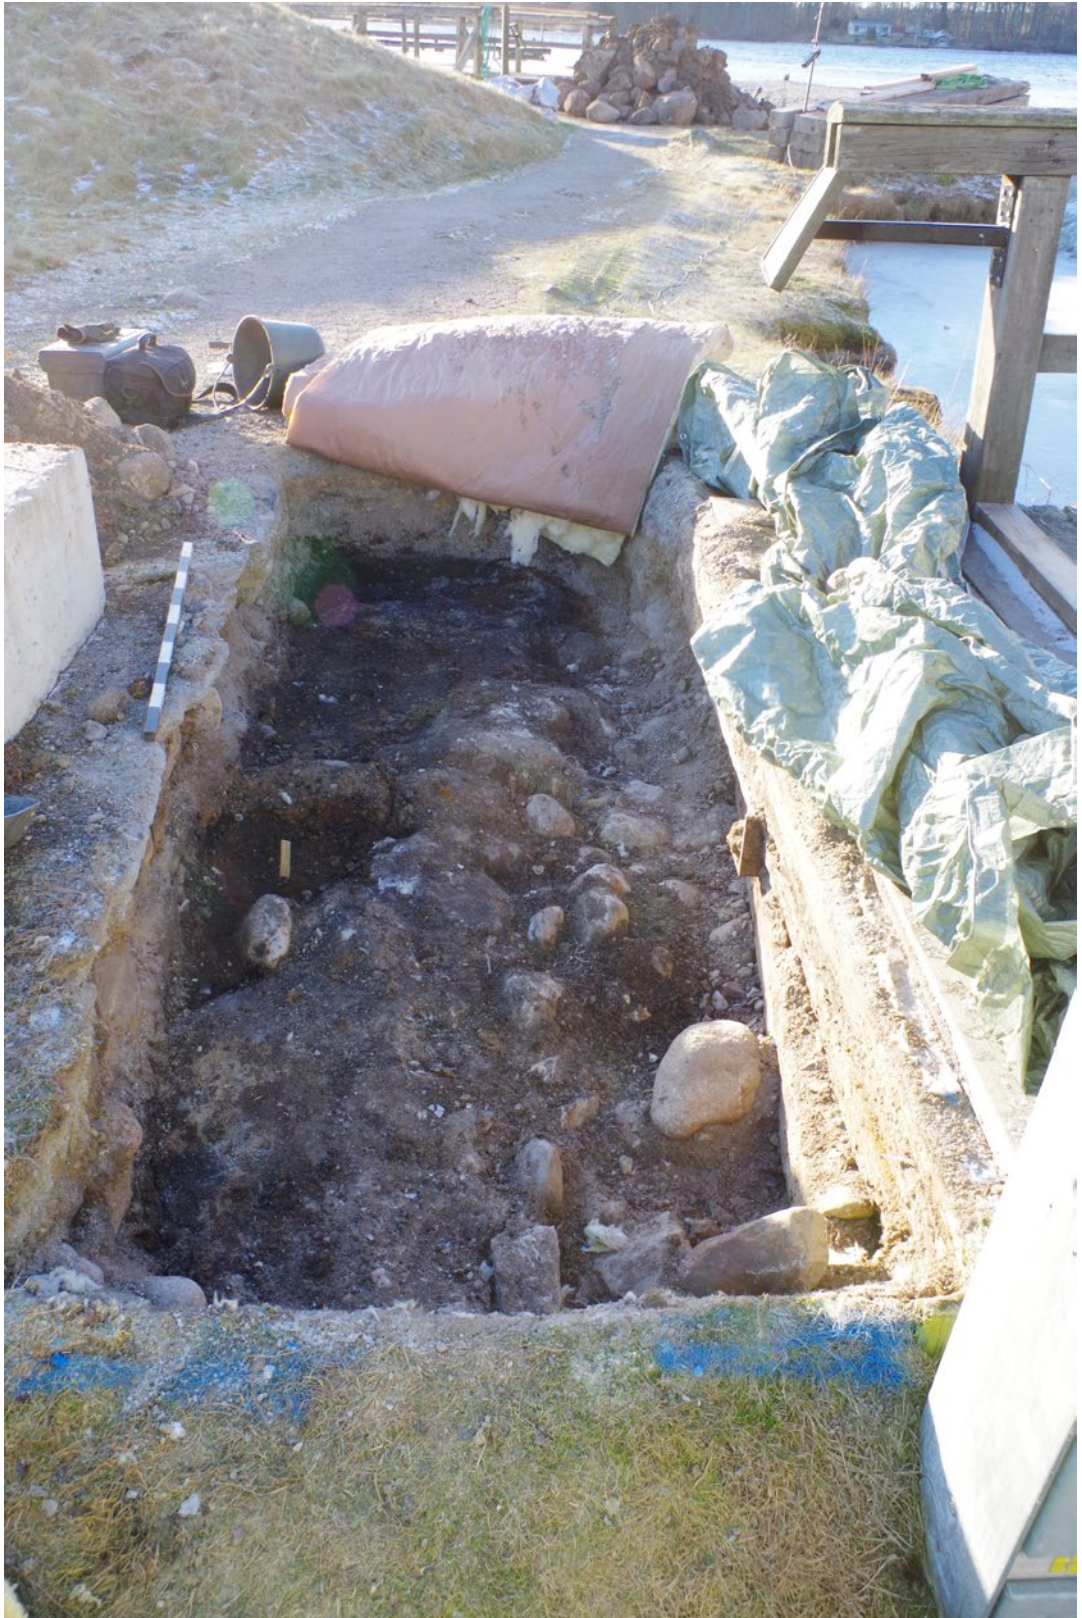
Figur 46. I schakt 1 fanns bevarade rester efter en äldre strandskoning mellan Stallholmen och vallgraven. På foto syns lerlagret A11 och stenpackningen A13, som hörde till denna strandskoning, från öster.
