# Broarna till Kronobergs slottsruin

Marinarkeologisk förundersökning och arkeologisk  
förundersökning i form av schaktningsövervakning 2016–2018  
Kronoberg 2:3, Växjö socken fornlämning 93, Växjö kommun, Småland

Arkeologisk rapport 2019:20

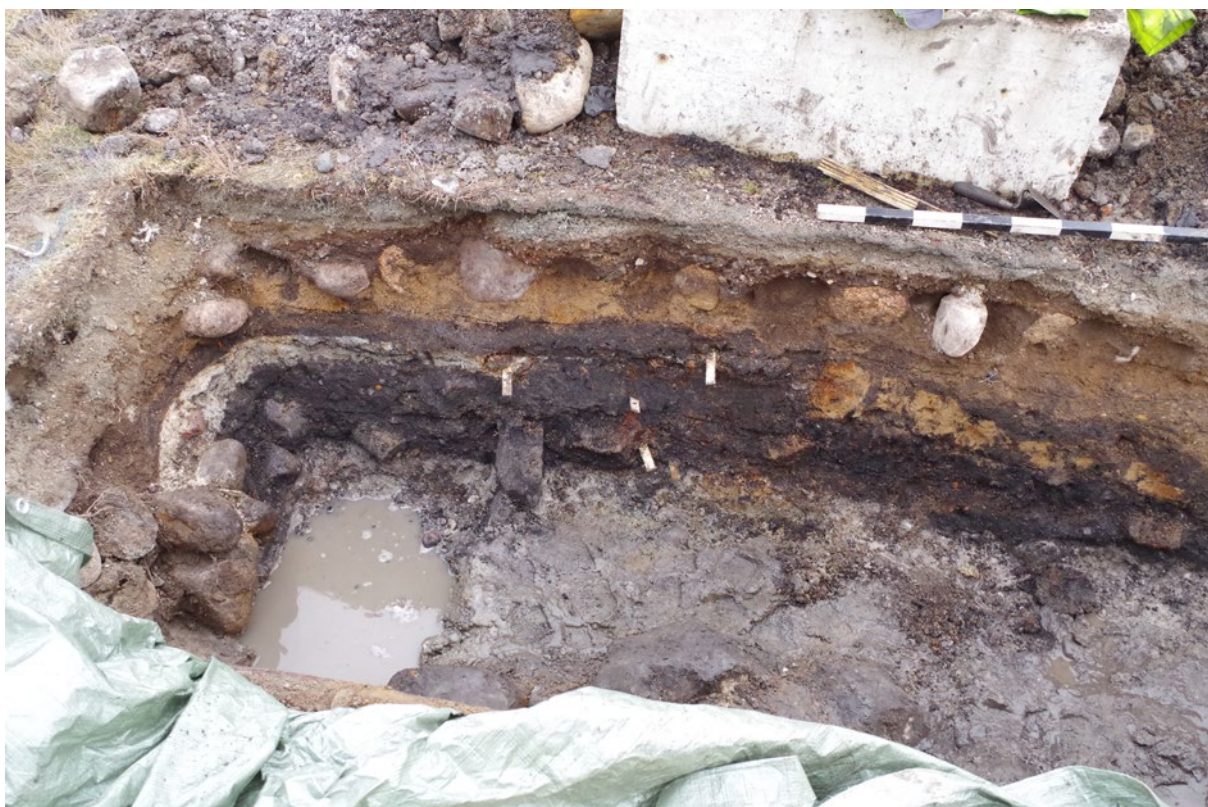
Figur 47. Schaktningsövervakningen visade att det fanns bevarade kulturlager och konstruktioner på Stallholmen. Här syns lagerbilden i schakt 1 mot sydöst.

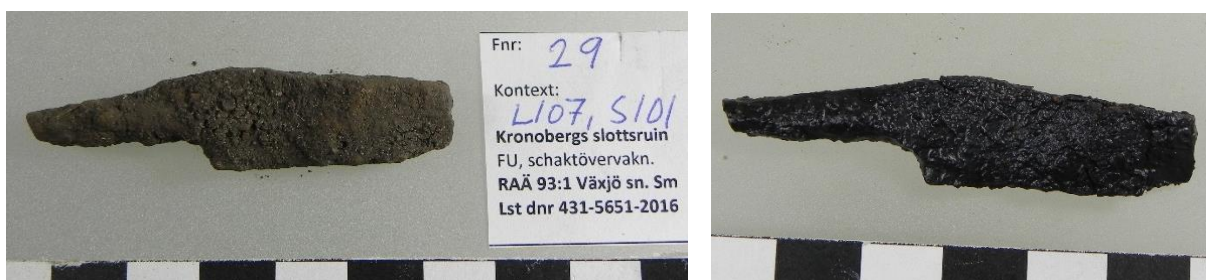
Fyndet är delar av ett knivblad av järn. Metallen hade korroderat, rostet och det fanns stenar och sand som fastnat på föremålet. Kniven blästrades med glaspulver. Den urlakades sedan i 0,1 M NaOH under ca 11 månader, med 21 byten. Urlakningen fortsatte tills inget utslag av klorider syntes i då silvernitratt droppades i vätskan. Därefter sköljdes den lätt i avjoniserat vatten och dehydrerades i etanol, följt av torkning i en ugn på 50 grader Celsius under ca 1 vecka. Den rengjordes lätt med blästring igen. En spjälkande del som lossnat under urlakningen limmades tillbaka med Paraloid B 72. Slutligen penslades kniven med mikrokristallint vax löst i lacknafta och värmdes sedan in lätt med en varmluftspistol.

*Till vänster föremålet före konservering, till höger efter konservering.*

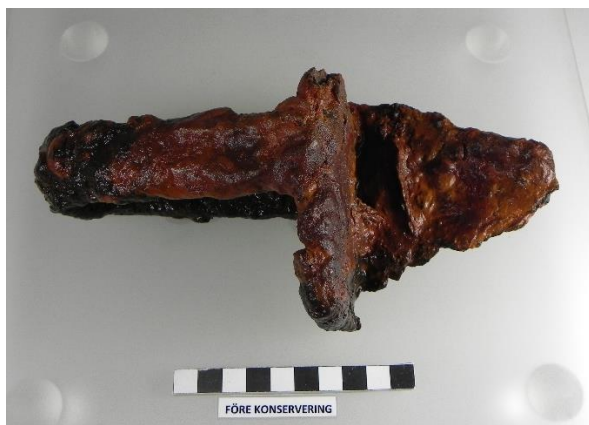
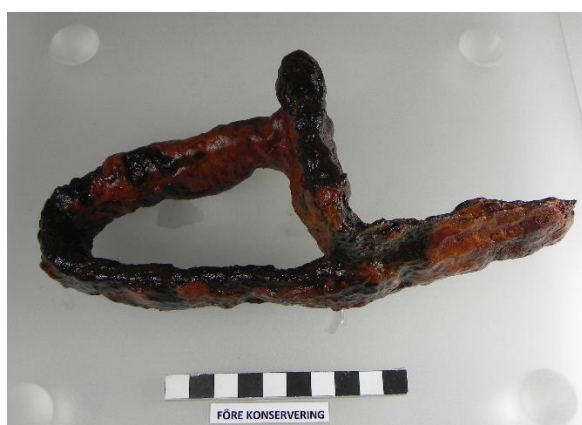
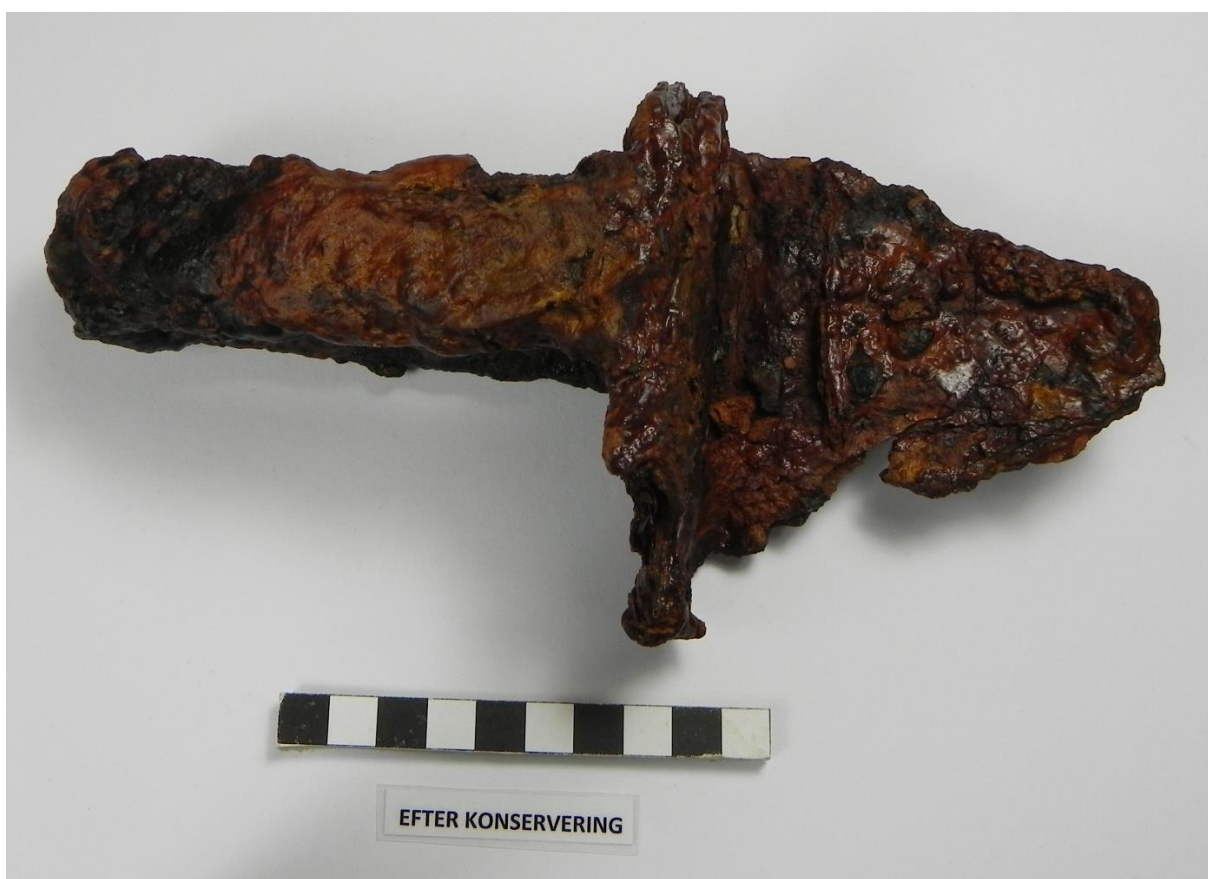
## ”Skopa”

Föremål med handtag eller liknande som misstänks vara någon form av skopa.

Föremålet visade sig vara extremt skört och endast mindre rengöring kunde göras. Vid hantering lossnade bitar av föremålet mycket lätt och materialet skiktade sig. Vi fokuserade på att försöka stabilisera det. Föremålet bedömdes inte tåla urlakning i basiska lösningar utan det urlakades i avjoniserat vatten under ca 2 månader. Då delar började trilla av togs det upp och dehydrerades i etanol följt av långsam lufttorkning under lock. Under torkningen konsoliderades det genom att en lösning av 20% Paraloid B72 droppades på bladet och i sprickor. Efter konsolideringen kunde vi blåstra lite lätt på delar av föremålet för att avlägsna viss ytlig rost men det var fortfarande väldigt skört och rengöringen avbröts. Slutligen

ytbehandlades föremålet med ett rostskyddande vax, Dinitrol 77 B som sprayades på föremålet.

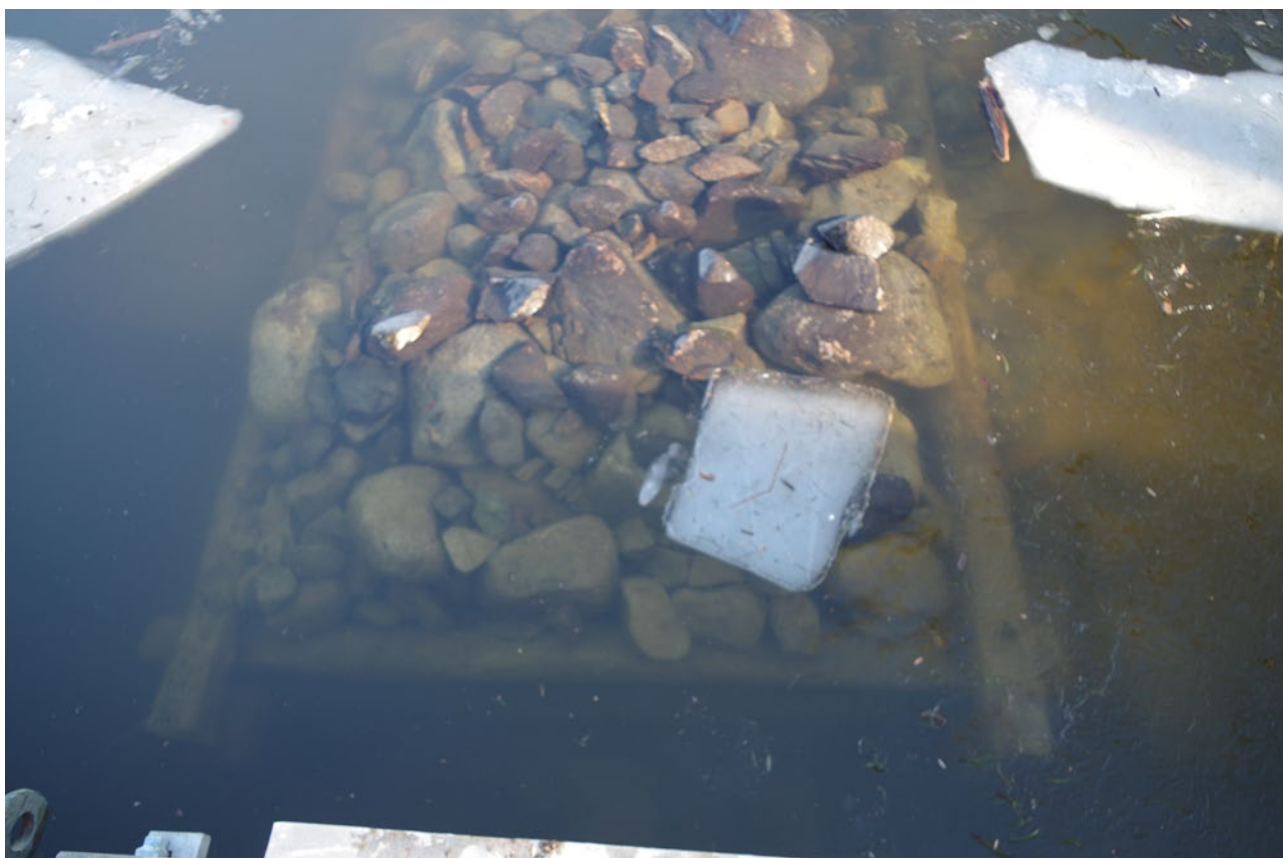
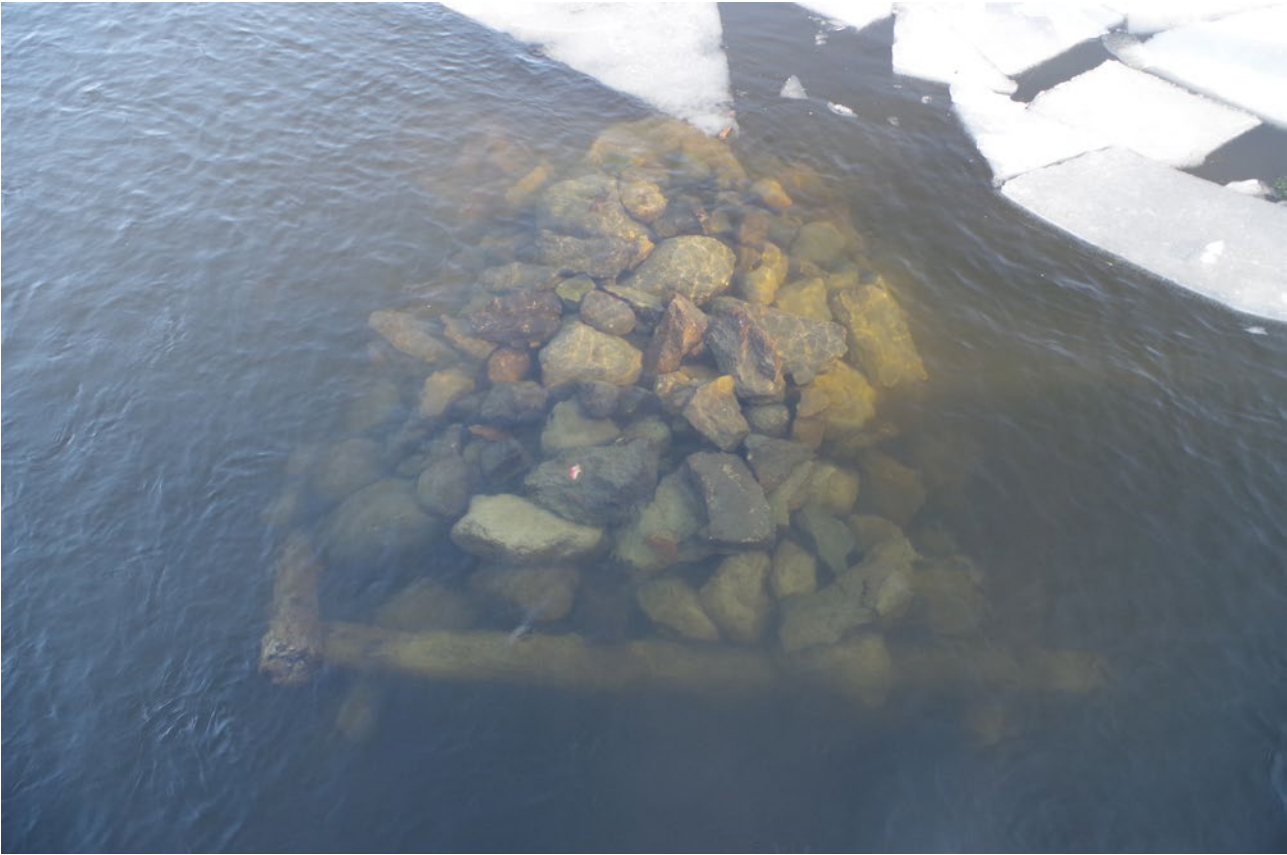
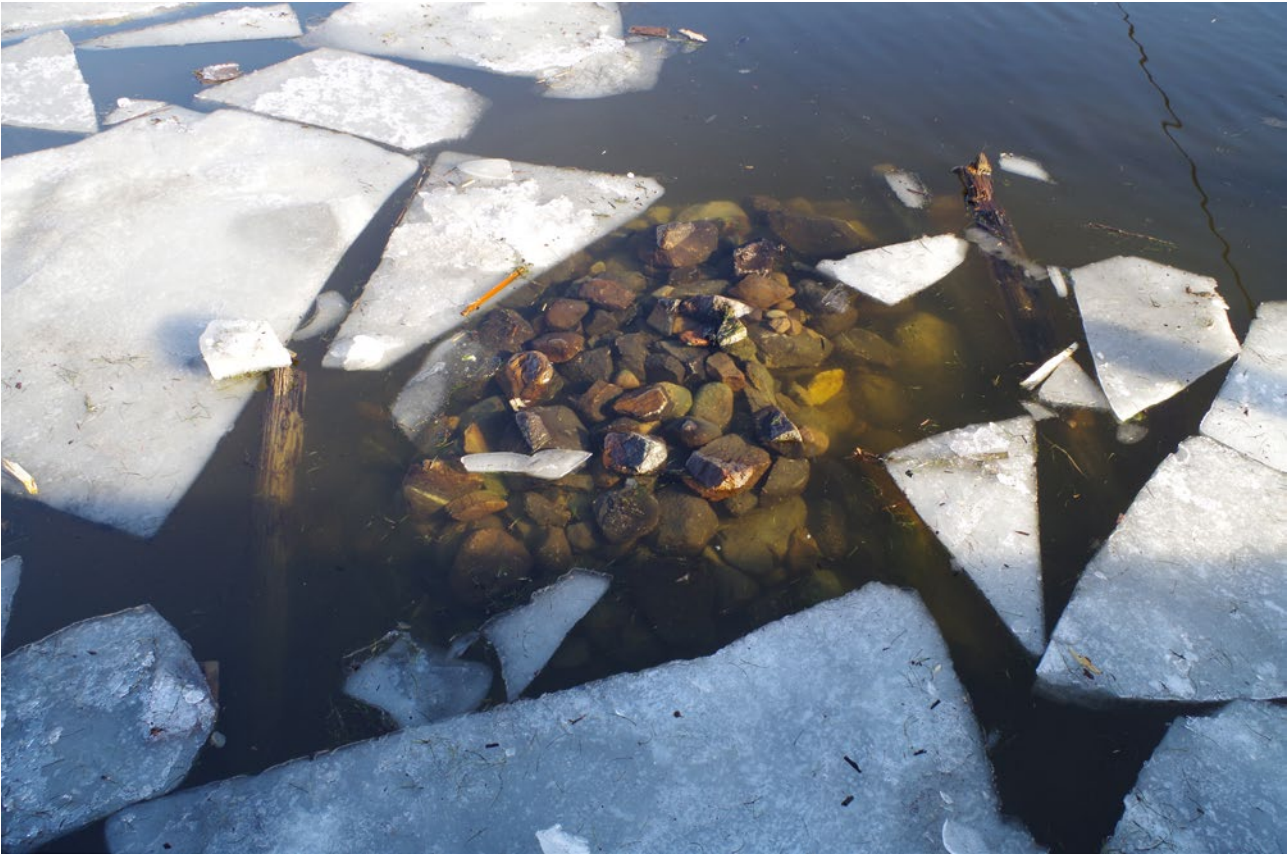
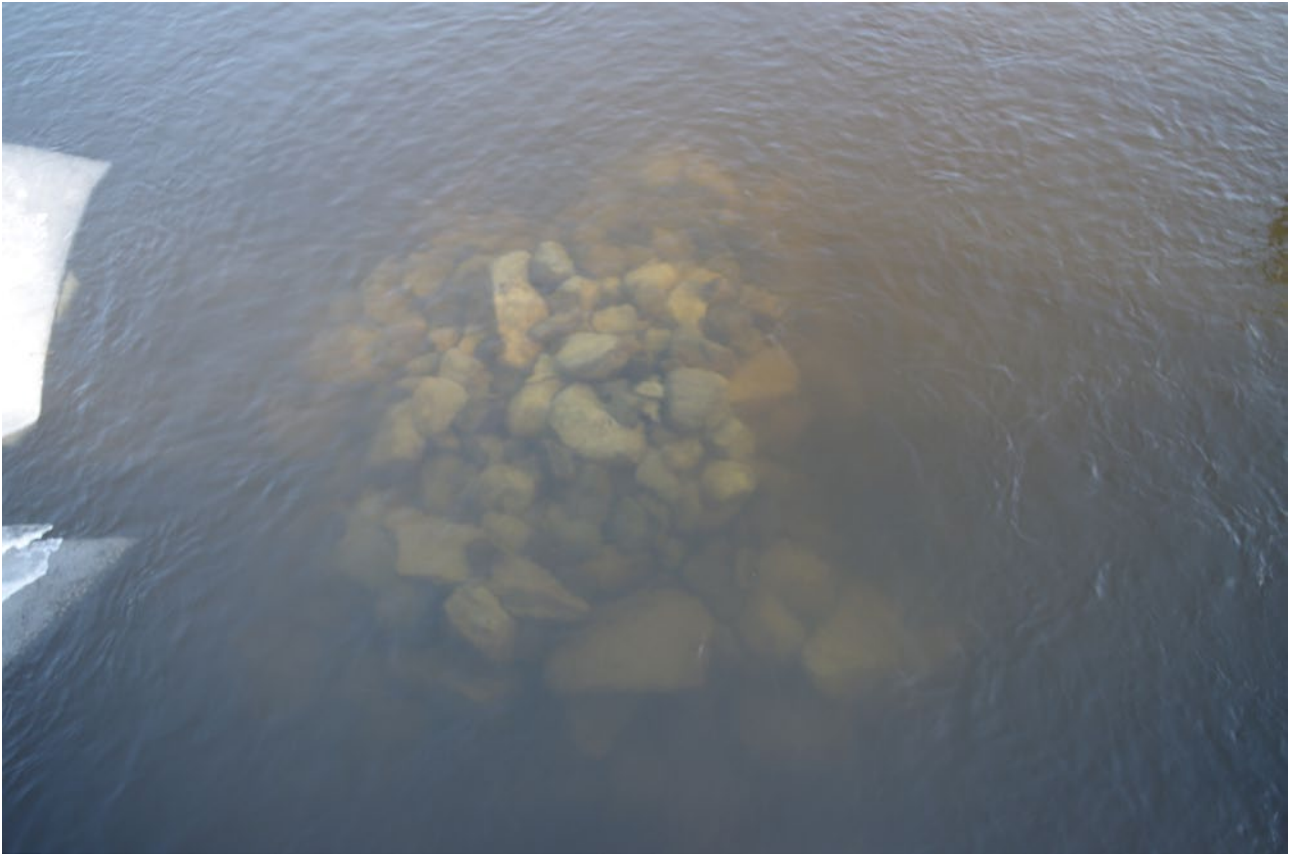
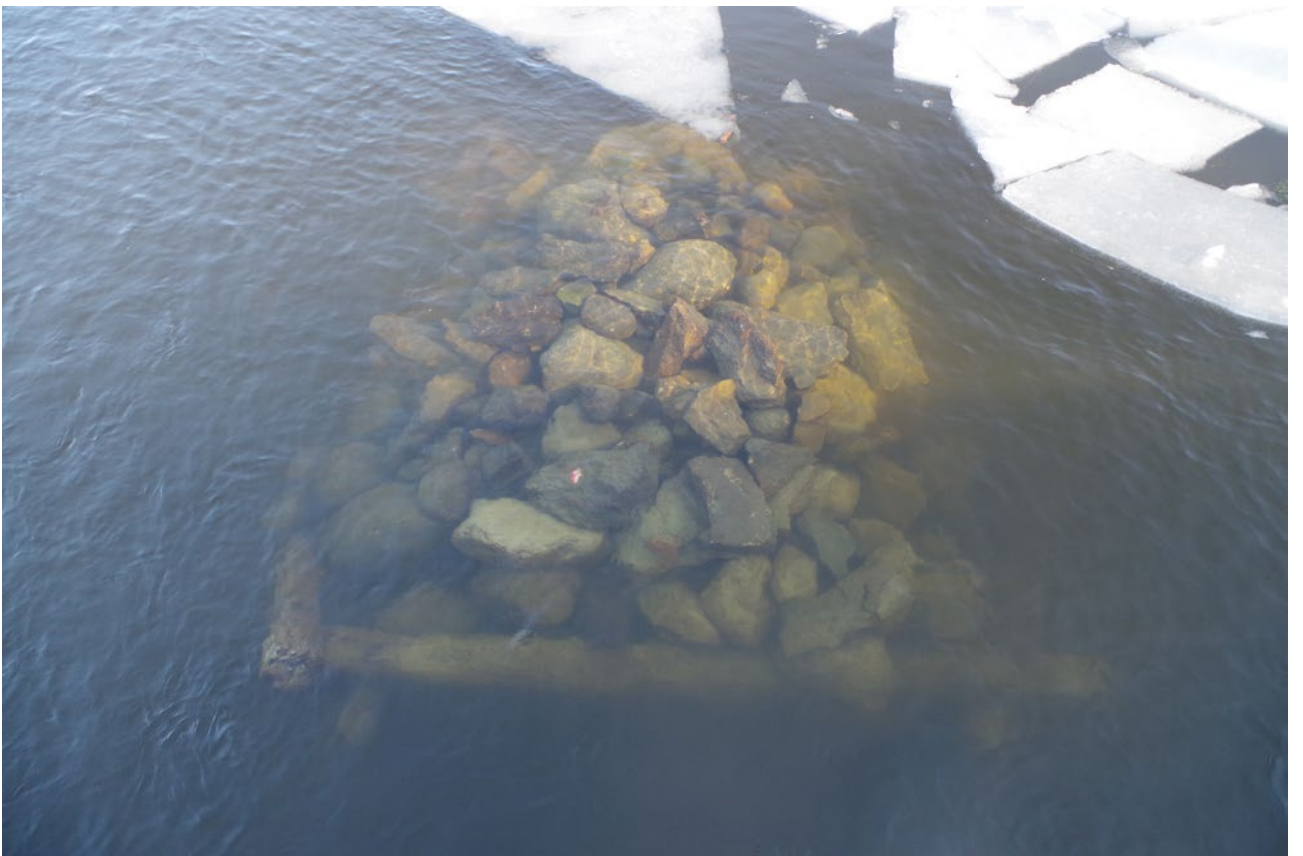
Efter att den tidigare bron nedmonterats togs de övre, sentida delar, av stenkistorna bort som stack upp över vattenytan. Följande dokumentationsfoton visar stenkistorna efter demonteringen av övre delen och innan byggandet av den nya bron påbörjades.

Stenkistornas placering framgår av rapportens figur 21.
