Gång- och cykelväg mellan Timmernabben och Mönsterås

Arkeologisk utredning etapp 1–2, 2017

Kronbäck 1:1 m fl. Mönsterås och Ålem sn, Mönsterås kn, Kalmar län, Småland

Arkeologisk rapport 2017:07

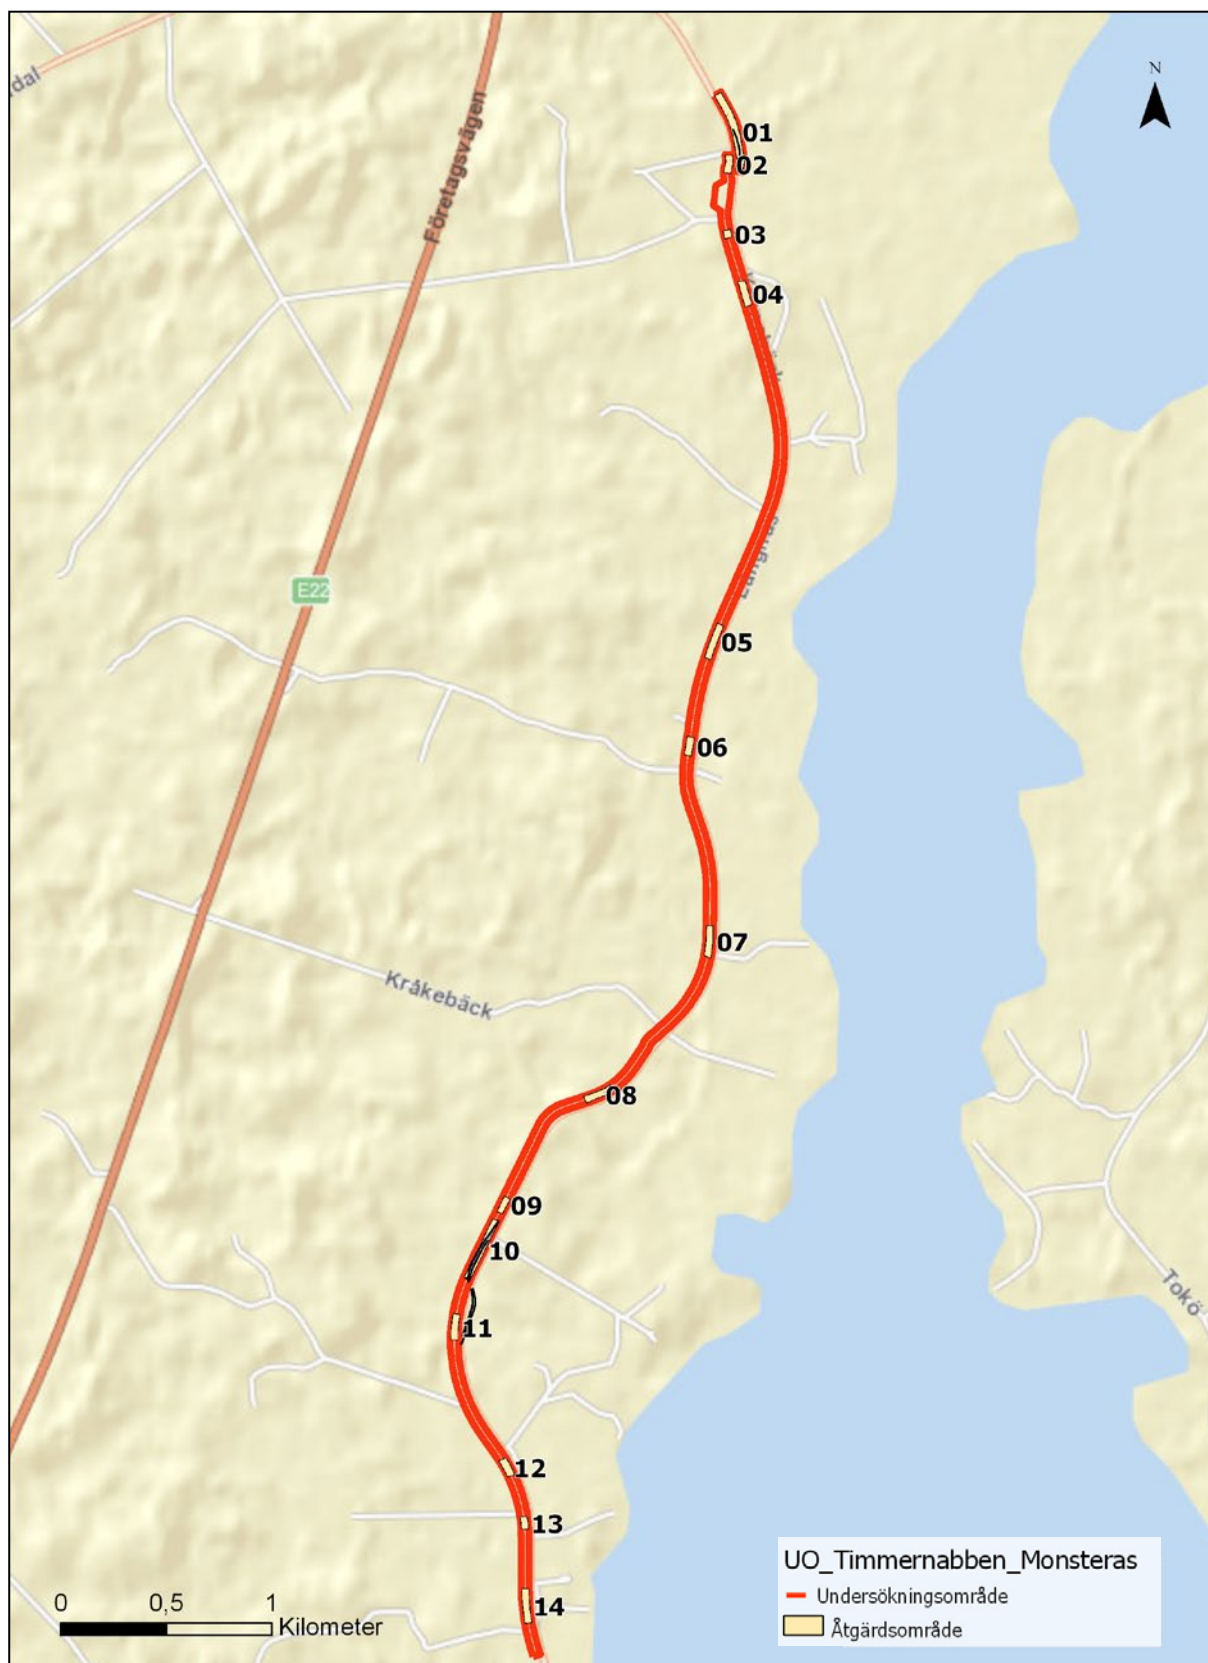
Figur 4. De områden som valdes ut för fortsatt undersökning efter etapp 1, fältinventeringen är markerade.

Som nämnts ovan valdes 14 områden ut efter fältinventeringen (fig. 4). Dessa utgjordes av platser som topografiskt skiljde ut sig från det övriga landskapet i form av höjdlägen.

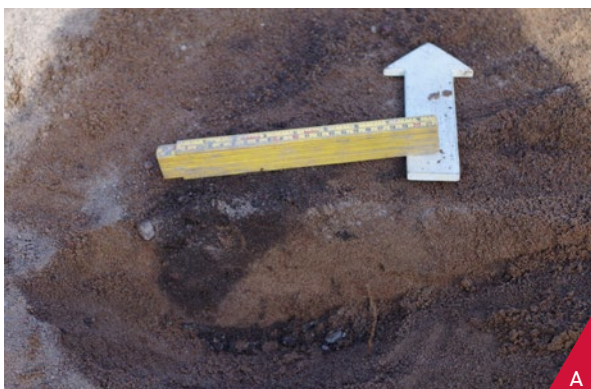
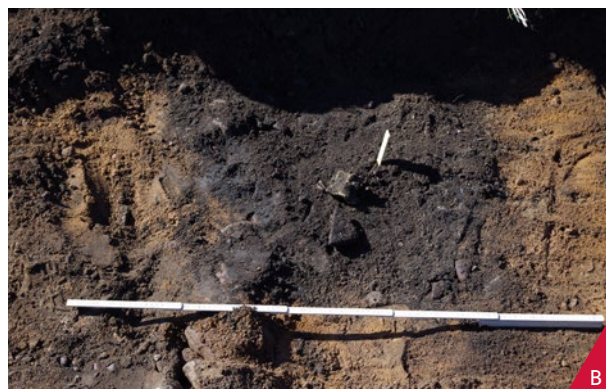
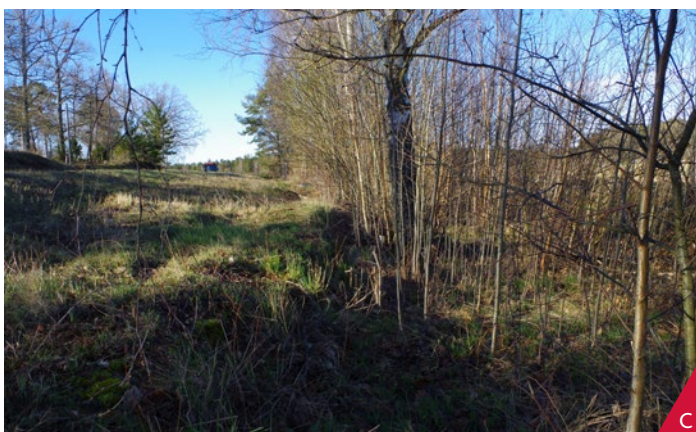
Fig. 6. Ett urval av de lämningar som påträffades vid schaktningarna.

A: Sotfläck (A7) i schakt 3 inom område 1. Foto: Kalmar läns museum.

B: A29, härd i schakt 28 på område 2. Foto: Kalmar läns museum.

C: Äldre väg (A110) på område 10. Bilden tagen från N. Foto: Kalmar läns museum.

De platser där lämningar påträffades låg fördelade över hela undersökningssträckan med en liten förtätning i norr kring områdena 1, 2, och 3. De lämningar som påträffades var få och mestadels tunna. Den väg som användes fram tills den nuvarande vägen breddades och rätades ut fanns bitvis bevarad i fantastiskt vackra miljöer (fig. 6, 7).

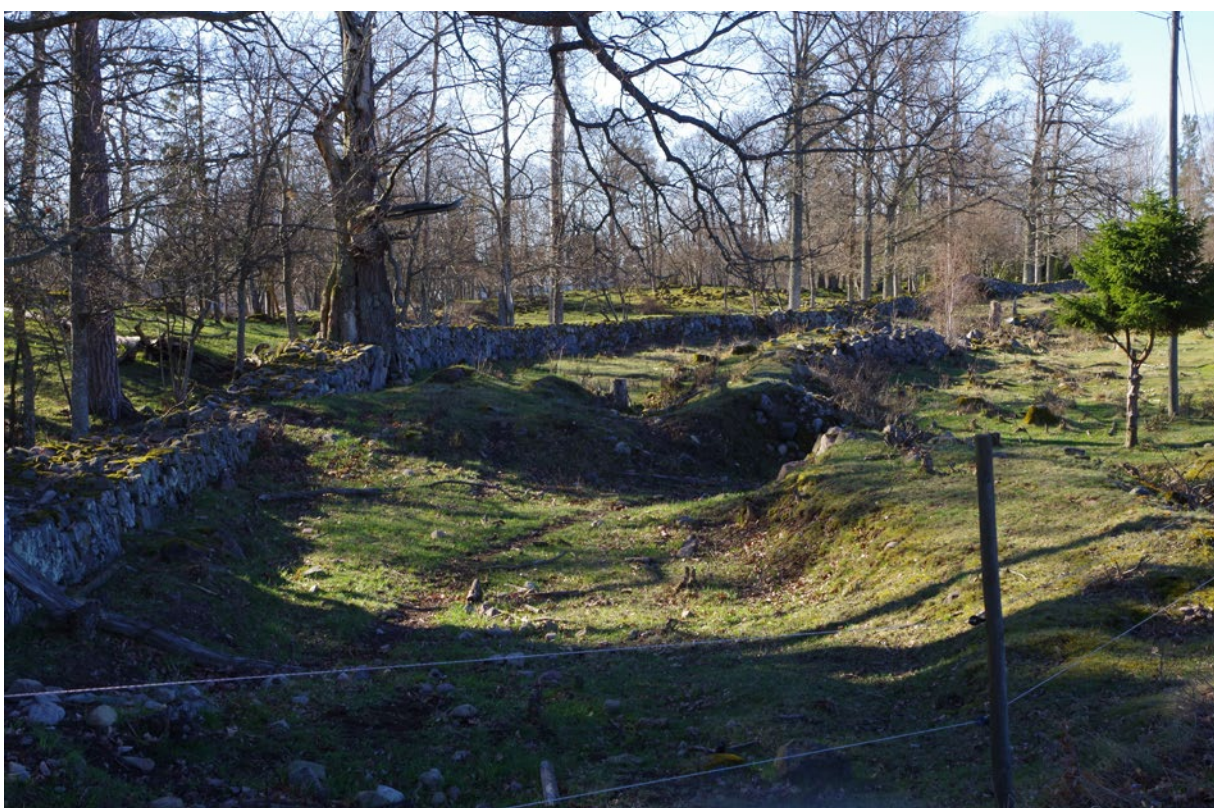
Figur 7. Äldre bevarad vägsträckning utanför vägarbetsområdet. Bild tagen från NV. Foto: Kalmar läns museum.

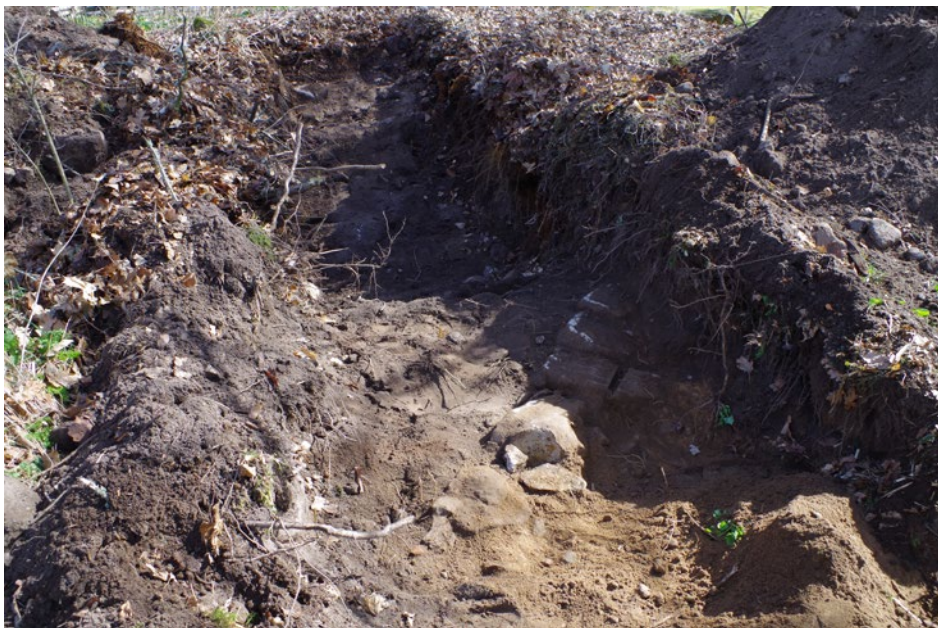
Fig. 8. Karta samt foto över den påträffade syllstenen, A109. Bild tagen från NV. Foto: Kalmar läns museum.

Endast inom område 3 påträffades lämningar som var mer intakta (fig 8, 9). Dessa bestod av syllstenar, A109, som visade sig vara spåren ett hus som använts som mangel och där tvättbord hade stått (Birgit Körge muntligen). Ett schakt drogs över en mindre höjd och där återfanns således spåren av detta hus. Av allt att döma hade huset även haft en källare. Enligt muntlig information av Birgit Körge (fyndansvarig på museet tillika sommarstugeägare i området samt inventerade detta området för RAÄ under 1970-talet) flyttades detta hus under 1980-talet till en plats längre söderut längs vägen. Idag syns närmast inget av husgrunden på platsen.

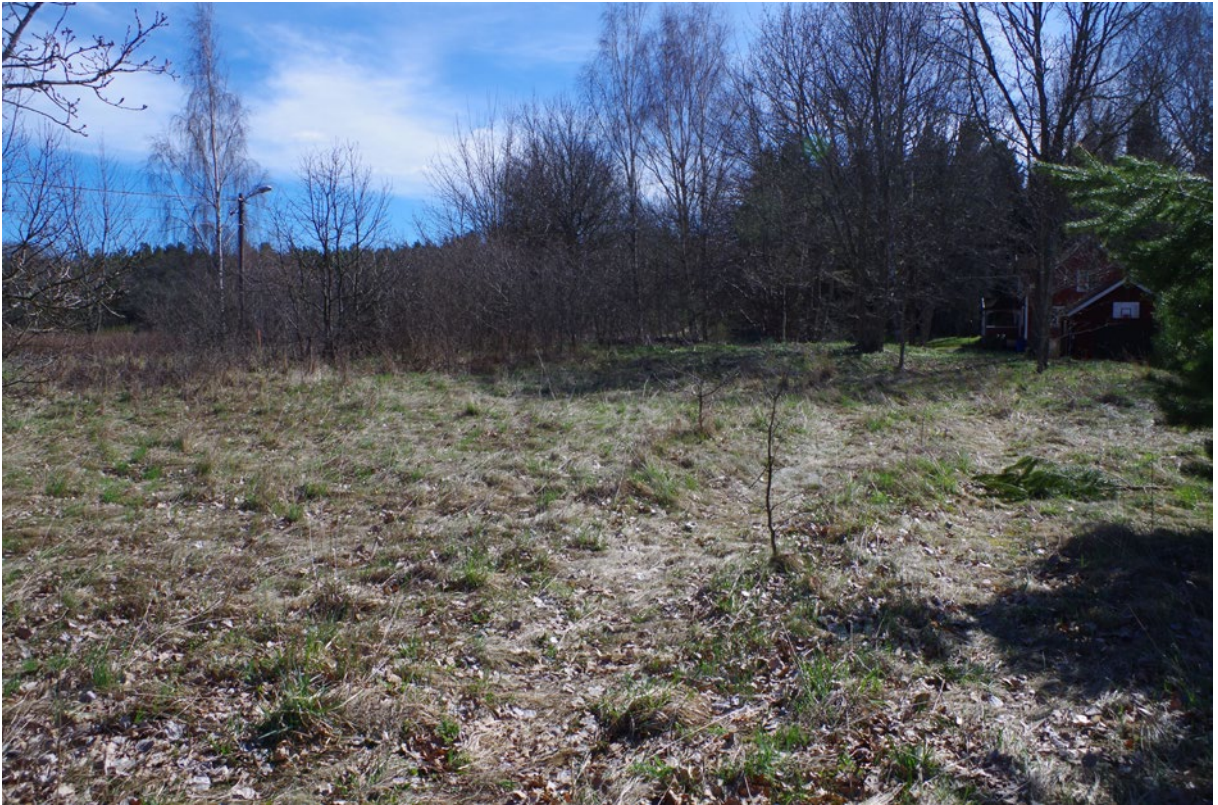
Fig. 9. Området där syllstensraden framkom innan schaktning. Bild tagen från NV. Foto: Kalmar läns museum.

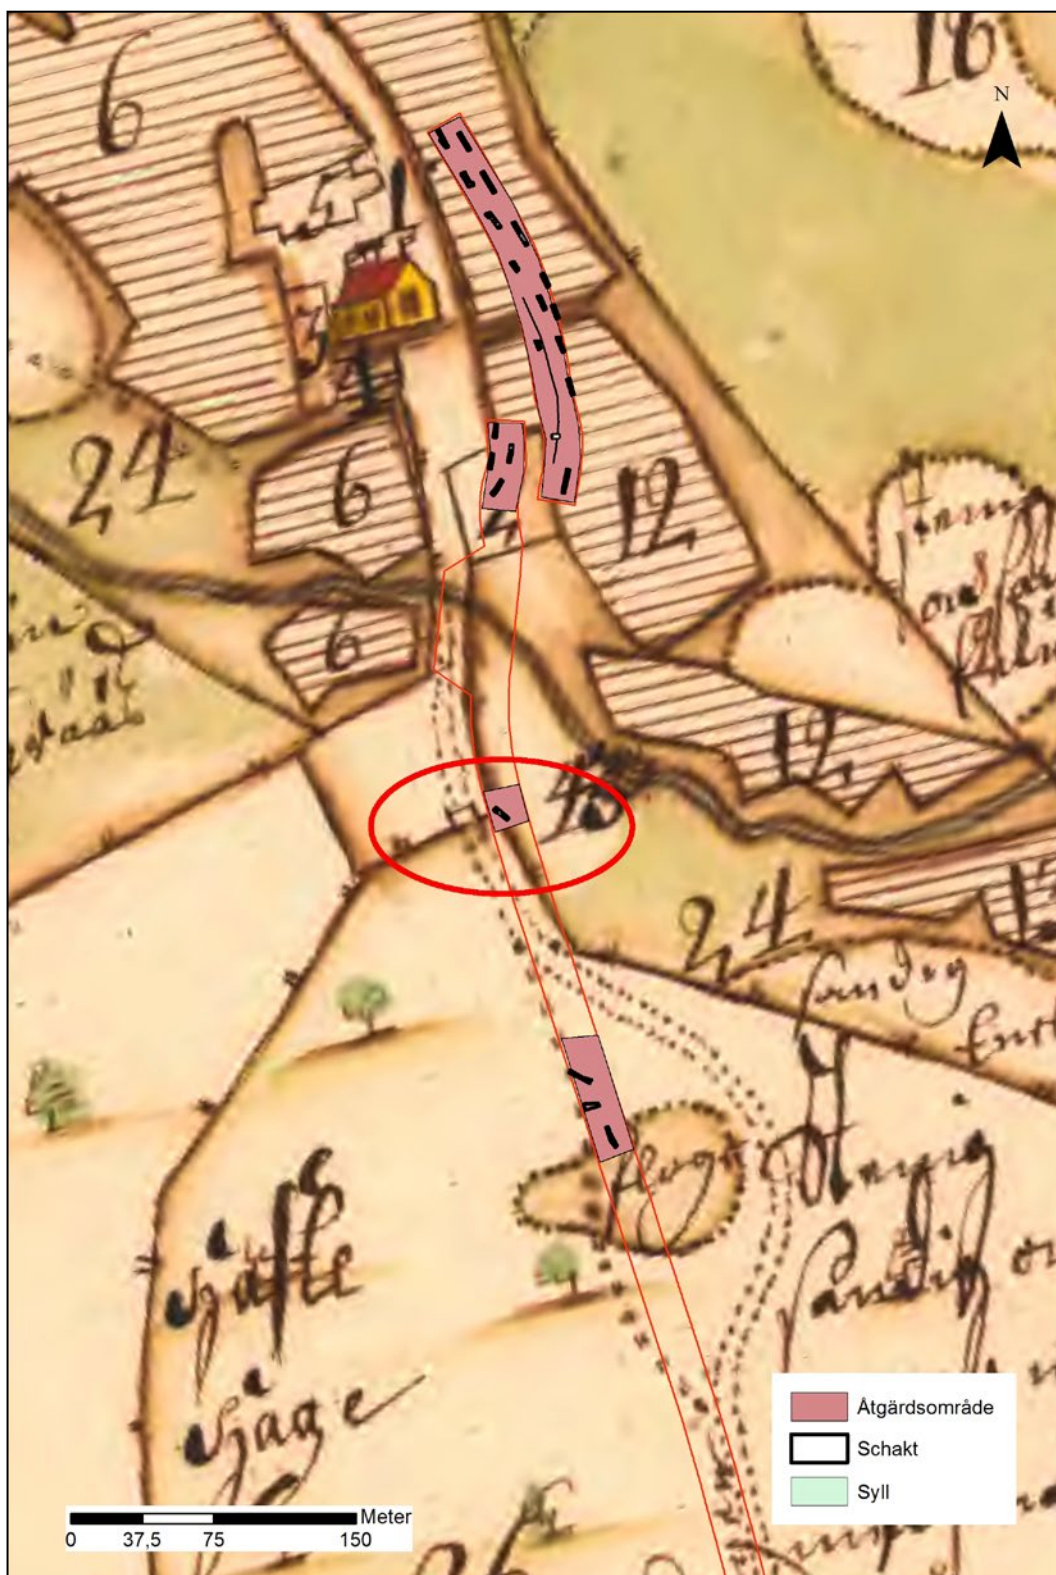
Fig. 11. Karta från 1701 som visar Översteboställets ägor. Markering med röd ring visar ett hus på den historiska kartan på samma ställe som syllstenen påträffades vid undersökningen. Väg arbetsområdet är förskjutet något åt öster på kartan men ligger i själva verket väster om den streckade vägen. Detta beror på en viss felmarginal vid rektifieringen av kartan.

För den husgrund som ligger längst norrut, A109, finns två kartor som berör detta område. Den äldsta är en karta från 1701 som visar Översteboställets ägor vid denna tidpunkt (fig. 11). Den andra är en rågångsmarkering från 1745. Endast kartan från 1701 visar bebyggelse på platsen.
