Båtsmanstorpet Långnäs 93

Arkeologisk undersökning 2018

Långnäs 93, RAÄ Mönsterås 214:1, Sjomålen 1:1 m.fl.,
Mönsterås socken, Mönsterås kommun, Kalmar län, Småland

Arkeologisk rapport 2019:09

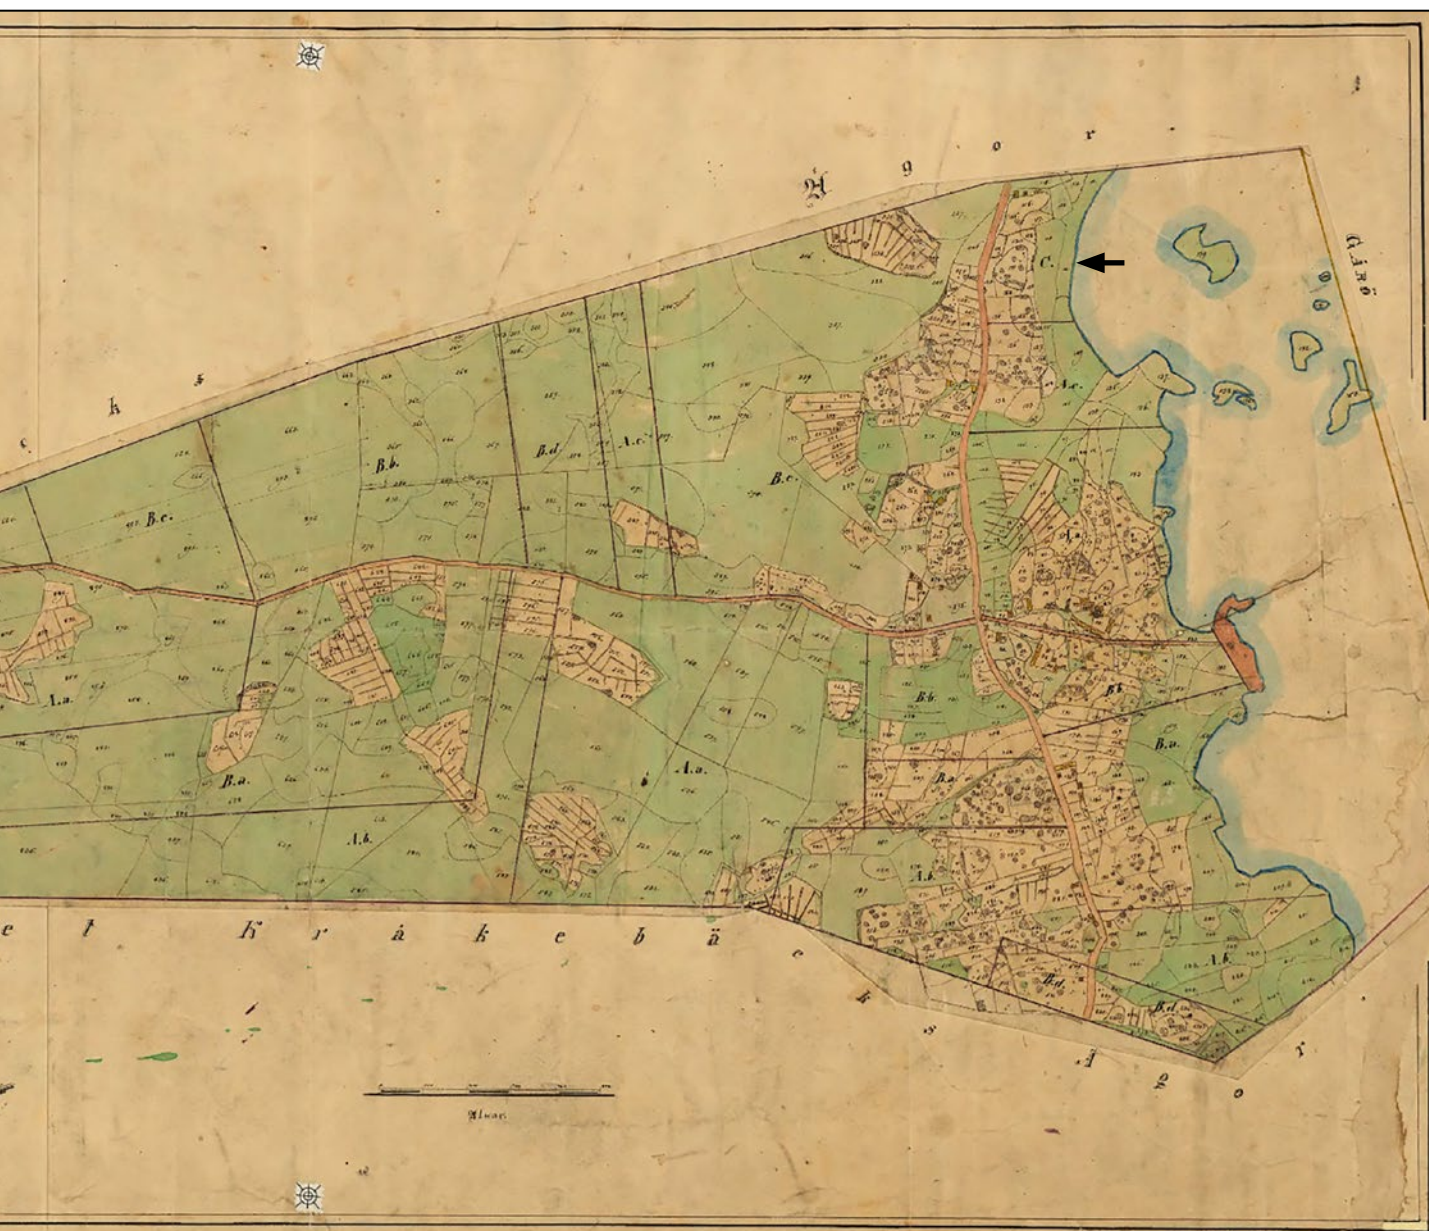
Figur 6. Karta över Laga skifte för Långnäs 1846. Båtsmanstorpets ägor är markerade med C på kartan (pilen). Lantmäteriet 2019.

stammar från 1844, då Lantmäteriet genomförde ett besiktningbesök inför det stundande laga skiftet. År 1846 upprättas sedan lagaskifteskartan och torpet och dess tillhörande mark återfinns här inritad och dokumenterat under beteckningen C (fig. 6). Enligt dokumentationen hade två av de största hemmanen i Långnäs, benämnda i Lantmäteriets kartmaterial som Långnäs 1 och 2, ansvar för att underhålla en båtsman för Långnäs

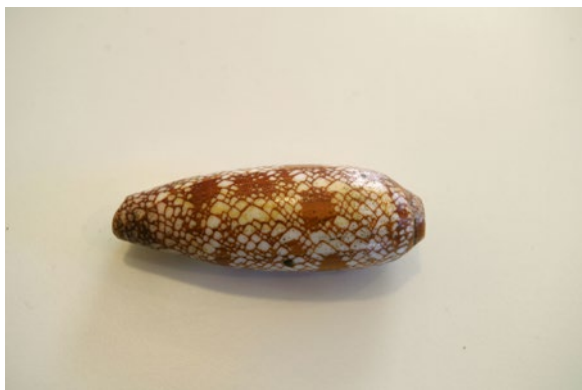
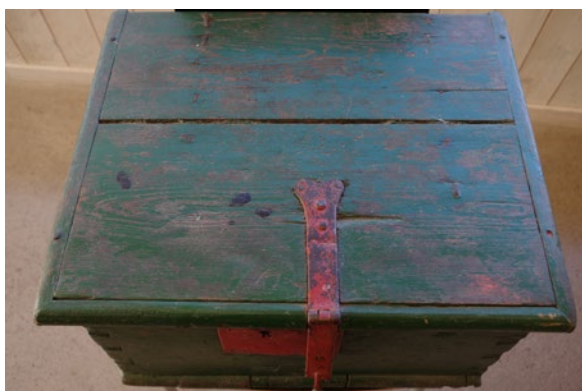
Figur 14a och b. Johan Forss sjömanskista och den snäcka som han plockade när Vanadis-besättningen landsteg på Fakarava-atollen i franska Polynesien i maj 1884. Privat ägo. Foto: Kalmar läns museum.

I maj 1884 landsteg besättningen på Fakarava-atollen i franska Polynesien och Forss tog då en liten snäcka och stoppade i sin sjömanskista (fig. 14 a och b, se bilaga 4). När Vanadis sedan anlöpte till Sverige 9 maj 1885 tog Forss hem både kistan och snäckan (Arne Jonsson, muntligen). Denna gick sedan i arv till dottern Frida när fadern dog.

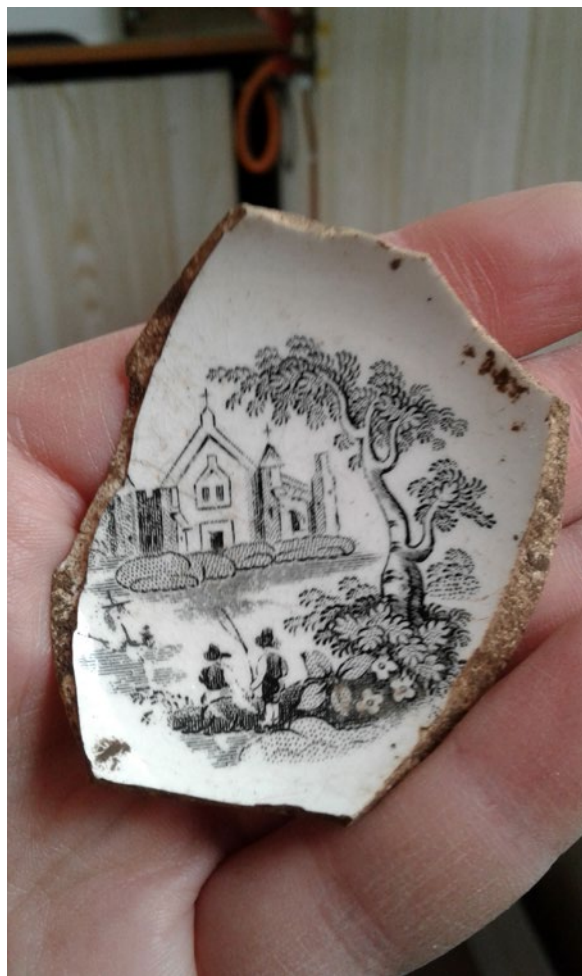
Figur 18. I det övre lagret påträffades keramikskärvor från en tekopp dekorerad i överföringsteknik. Koppen är troligen engelsk och det naturromantiska, kyrkliga motivet var vanligt under 1800-talets första hälft. Foto: Kalmar läns museum.

K9 utgjordes av ett jordlager innehållande mestadels gråsten som låg på och runt spisröset (K8). Lagret omfattade i stort sett hela den östra delen av torpgrunden. Jorden var mörkt brun och förhållandevis lucker på grund av mycket rötter. Mot botten av lagret blev det tilltagande kompakt med inslag av enstaka tegelbitar och kross. Den sten som fanns i detta lager hörde delvis till spisröskonstruktionen men bestod sannolikt även av sten som förts på husgrunden efter att den övergivits. Få fynd påträffades i detta övre lager, endast en fyndpost, fyra keramikskärvor, F1 (id 11). Dessa bestod av fyra skärvor med utvändig och invändig dekor i överföringsteknik från en tekopp. Dekoren avbildar engelska naturromantiska kyrkliga miljöer med en kyrka placerad i koppens botten och på koppens utsida (fig. 18). Naturromantiska motiv är vanliga under 1800-talets första hälft men förekommer under hela 1800-talet. Den är troligen engelsk (Wennberg 2018, bilaga 2).

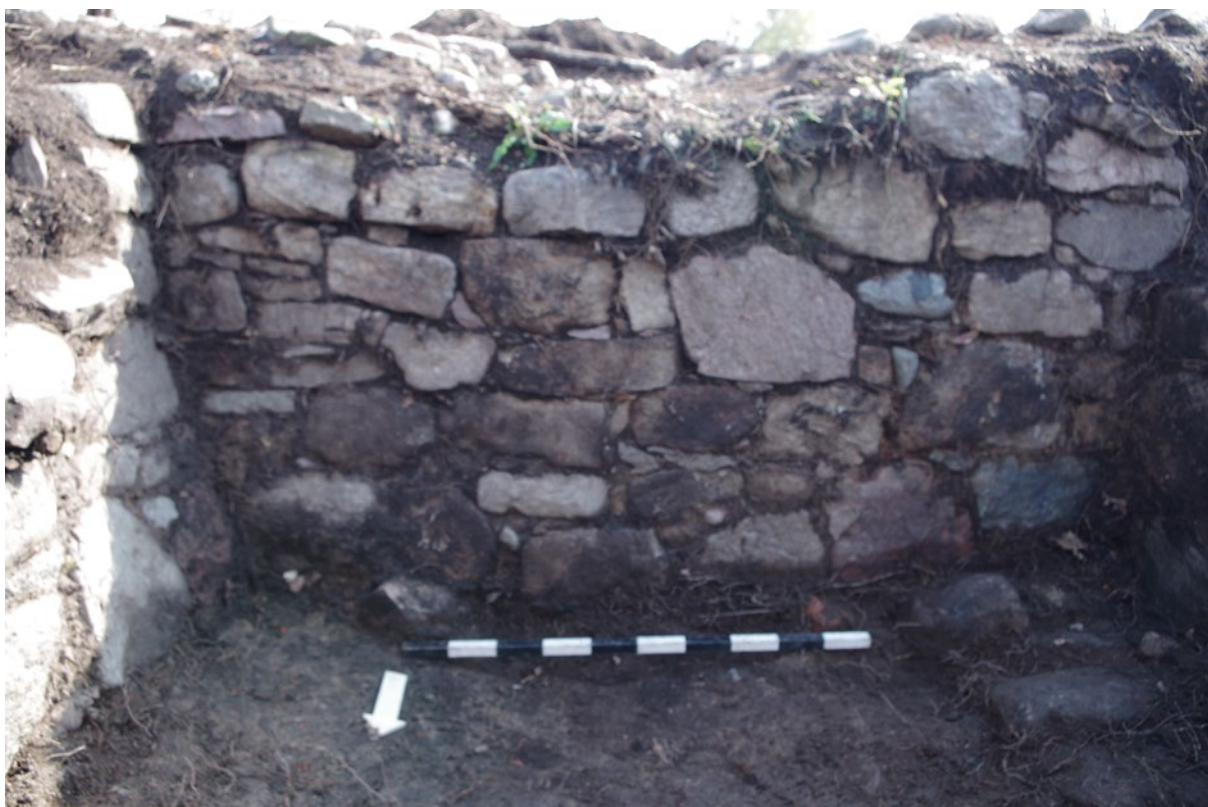
Figur 20. Källarens stensatta väggar. Foto: Kalmar läns museum.

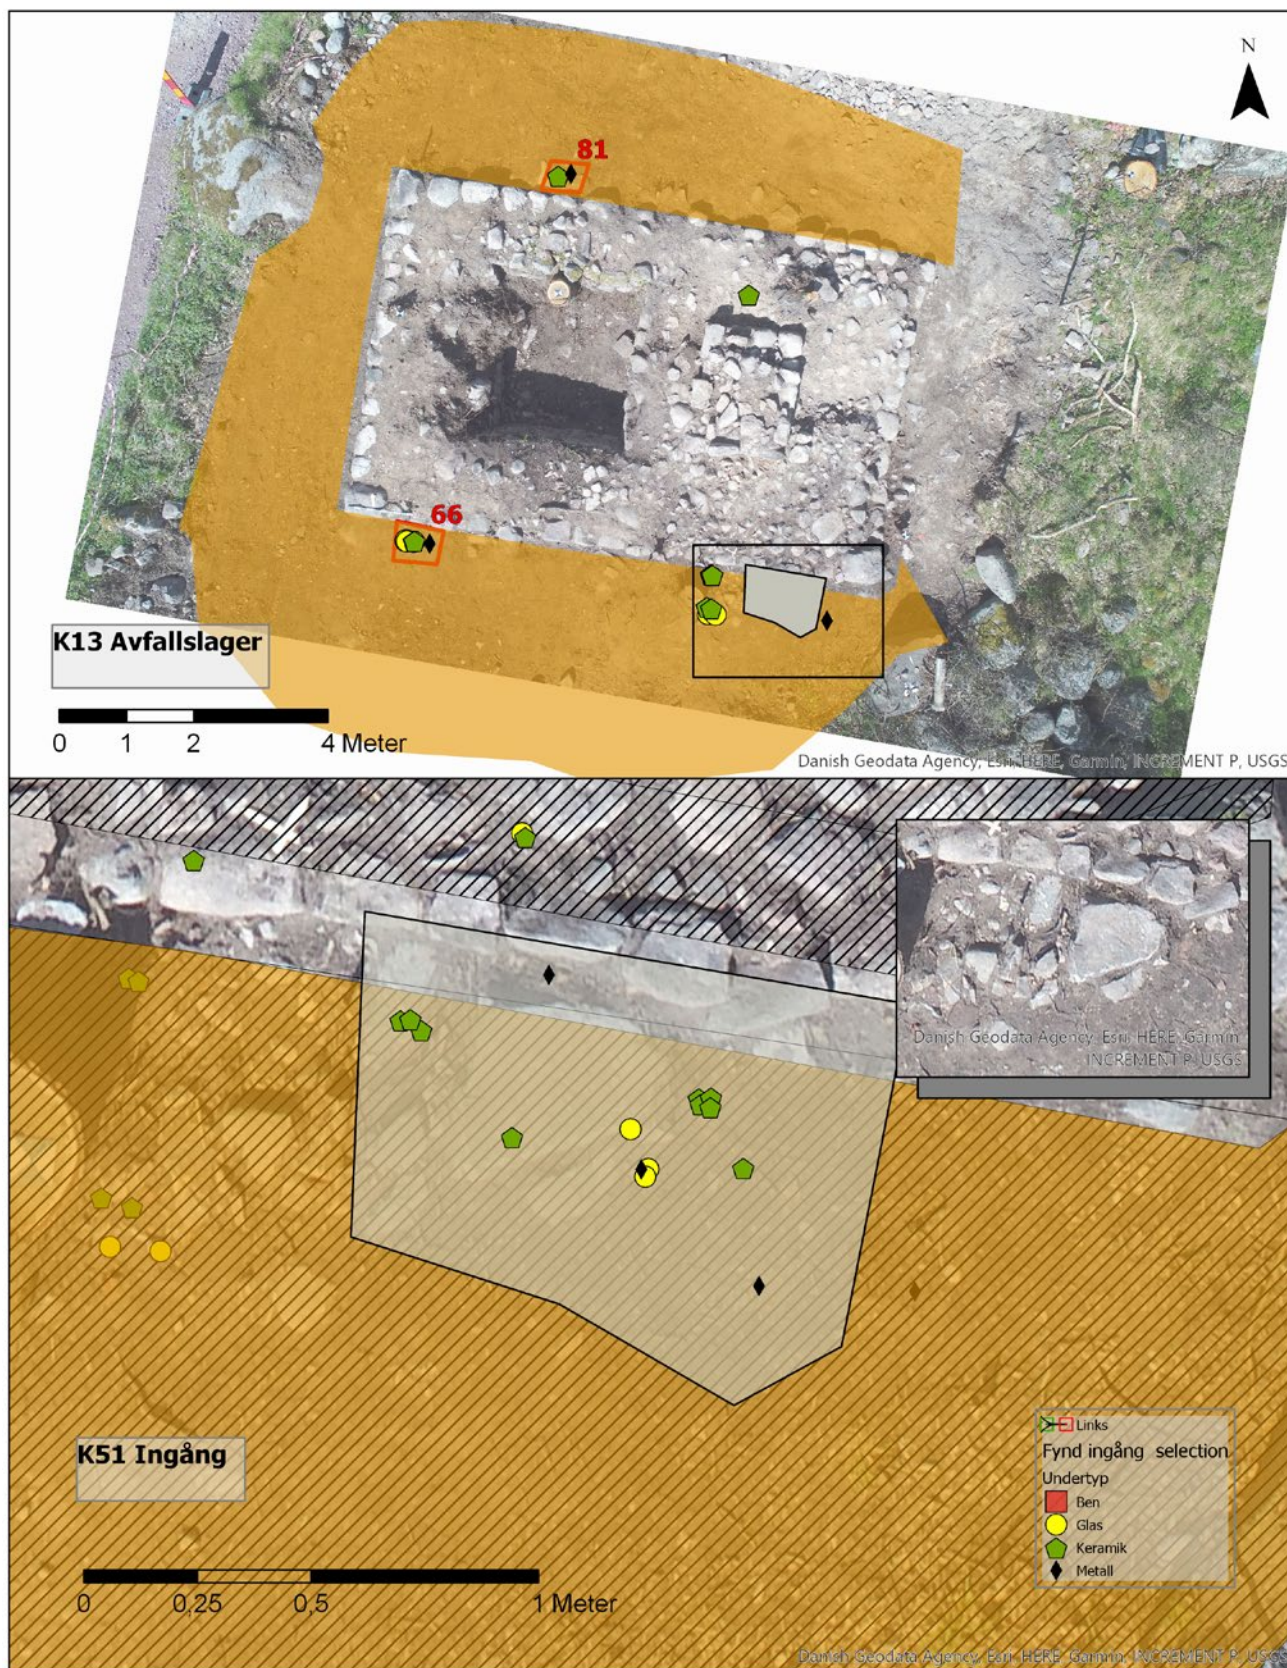
Figur 22. De påträffade och dokumenterade kontexterna utanför torpgrunden.

Två rutor grävdes längs tropgrunden i avfallslagret K13, en på den södra sidan, ruta 66 och en på den norra, ruta 81. De fynd som påträffades här bestod av keramikskärvor, glas från fönster samt spik. Fönsterglas och spiken kan härröra från demonteringen av huset men kan också vara spår

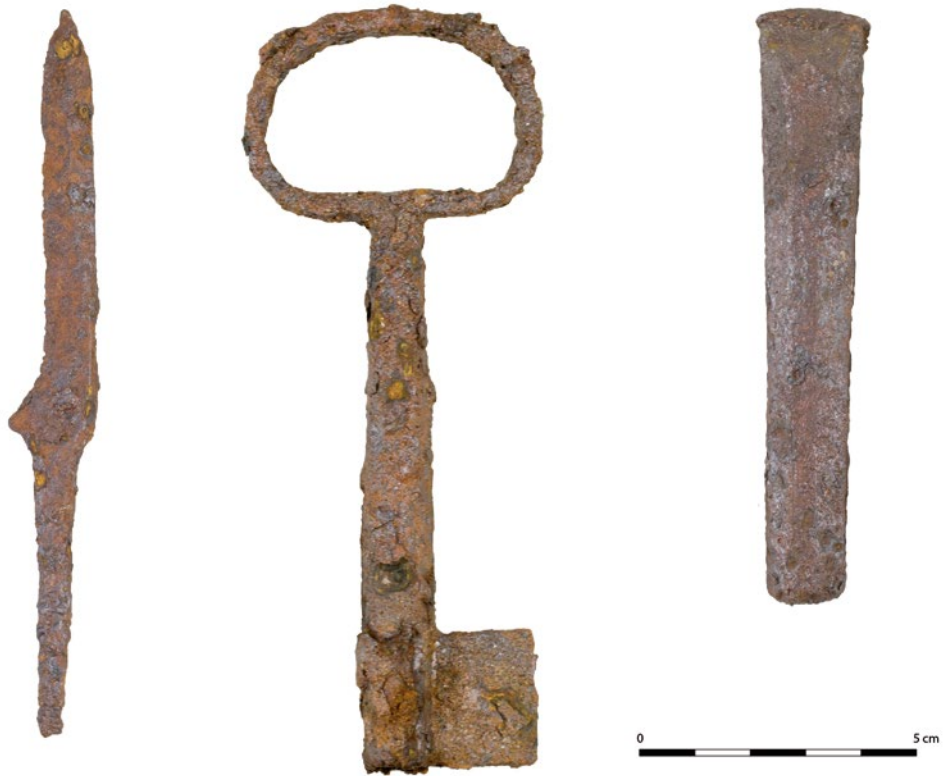
Figur 23. Några av de metallfynd som påträffades vid undersökningen av husgrunden, F2 kniv, F4 nyckel och F26 mejsel.

Järnföremålen var täckta av grus och sand. Järnet hos mejseln och kniven var täckta av ett tunt korrosionslager och var relativt välbevarade, men med visst inslag av gropkorrosion. Nyckeln var täckt av en tjockare, sandblandad korrosionskrusta och visade en mer komplicerad korrosionsbild. Den hårda krustan har luftfickor och en otydlig originalyta. Även nyckeln har dock mycket kvar av sin ursprungliga form.

Korrosionsprodukter avlägsnades med hjälp av mikroblästring med glaspulver. För att stabilisera järnet och avlägsna klorider urlakades de sen i en lösning av 0,1 M NaOH i avjoniserat vatten. Urlakningen varade från 26 september 2018 till 20 augusti 2019, med totalt 12 byten. Urlakningen avslutades då inget utslag för klorider uppkom vid test med silvernitrat i lösningen. Efter att de tagits upp blästrades de åter lätt igen. Någon mindre flaga på nyckeln limmades med Paraloid B72. Föremålen torkades i en värmeugn på 70 graders värme under ca 2 veckor. Därefter förvarades de några dagar i ett avfuktat utrymme innan de ytbehandlades. Nummer 14 och 16 ytbehandlades med mikrokristallint vax löst i alifatnafta som påfördes med pensel. När naftan avdunstat värmdes vaxet lätt in med en varmluftspistol. Nummer 43 behandlades istället med ett rostskyddande vax, Dinitrol 77B. Anledningen till det är att den bedömdes ha störst risk för fortsatta korrosionsproblem. De övriga behandlades med vanligt vax då den metoden är bättre känd med hänsyn till reversibilitet.

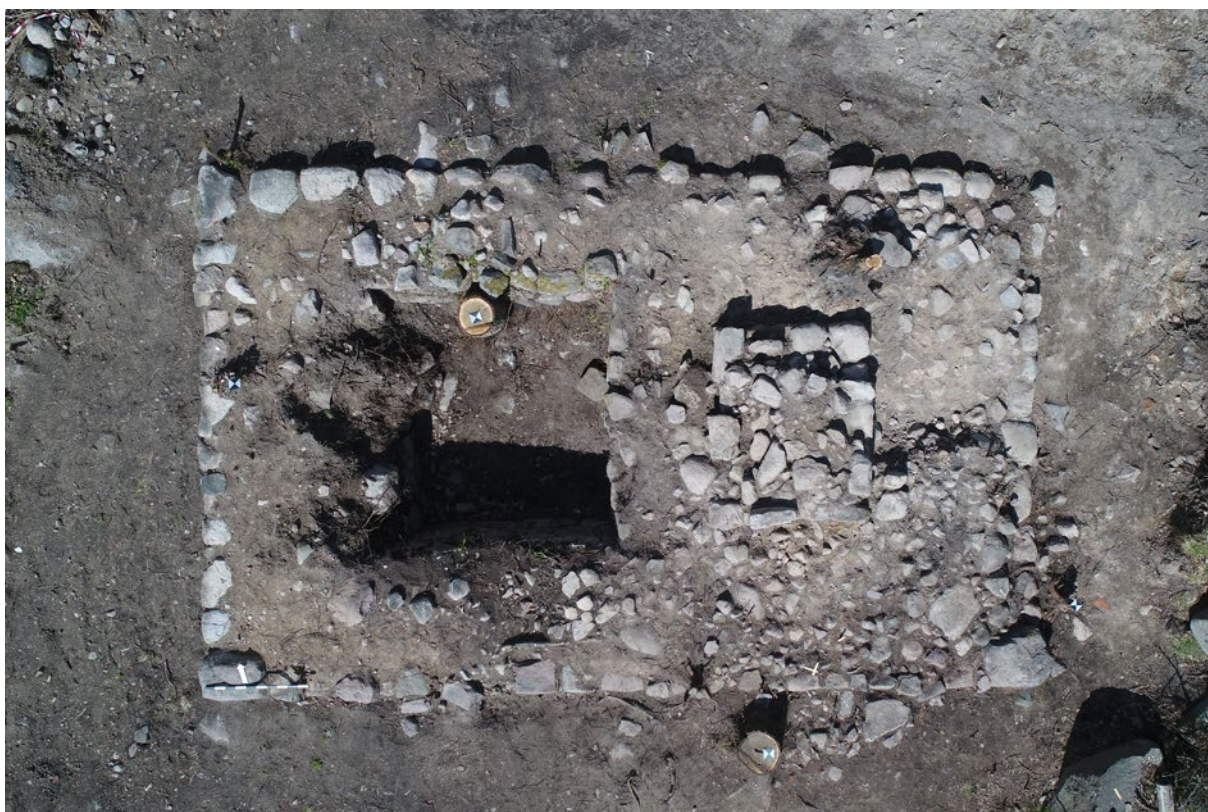
Figur 24. Den utgrävda torpgrunden som mätte ca 8x5 meter, dvs ca 40 m².

Husgrunden har varit uppbyggd av syllstenar som bildat en ram med en fyllning av sand och blandat stenmaterial. Inom husgrunden har funnits två primära konstruktioner, en källare och en spis. Källaren låg i den västra delen medan spisen låg i den östra, något förskjutet mot den norra långsidan. Källaren har varit nedgrävd och var ca. 1,6 meter djup med ett jordgolv och kallmurade sidor. Någon trappa har inte funnits ned till denna utan den har nåtts via en stege och en lucka i golvet. Det har inte gått att få fram någon information om vad som förvarats i källaren. Spisen har bestått av en stenkonstruktion vilken bildat en murstock centralt i huset öster

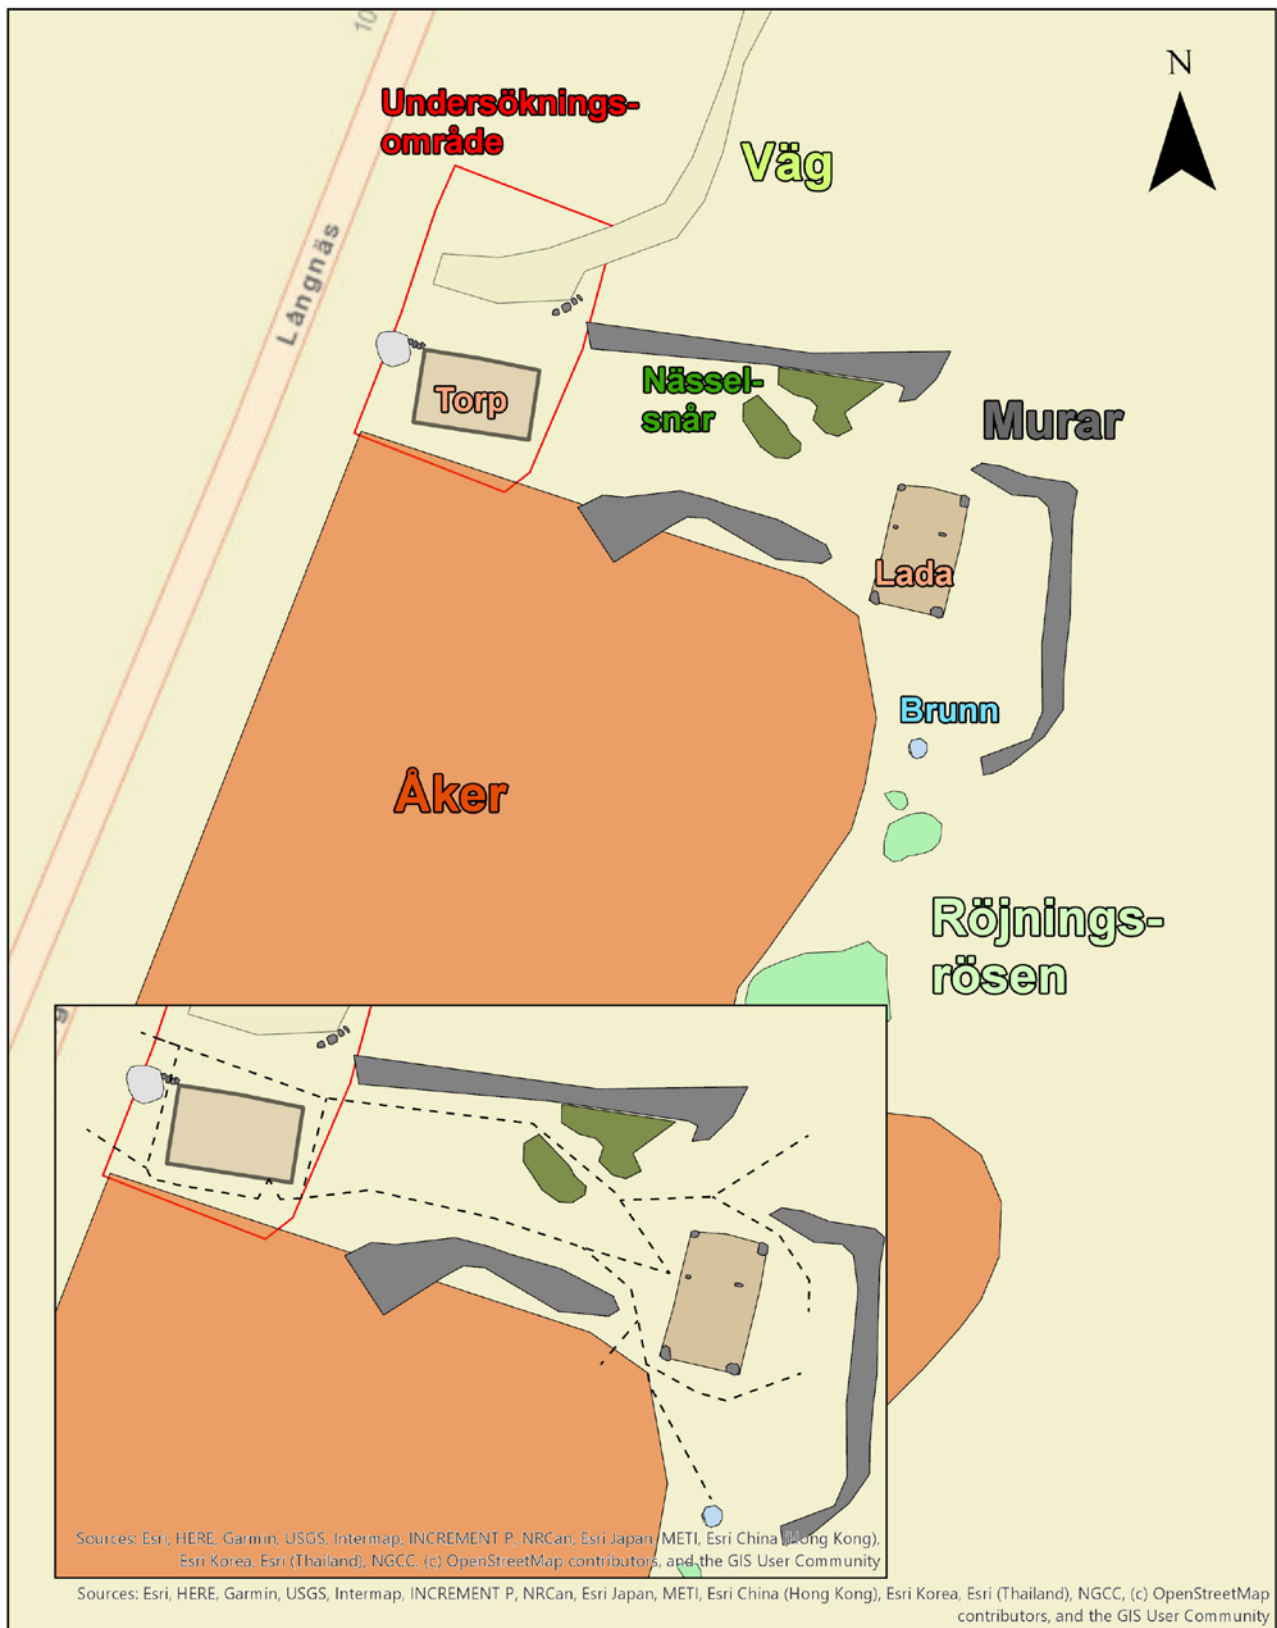
Figur 26. Gårdsmiljön med dess olika delar samt hur rörelsemönstret bör ha kunnat sett ut.

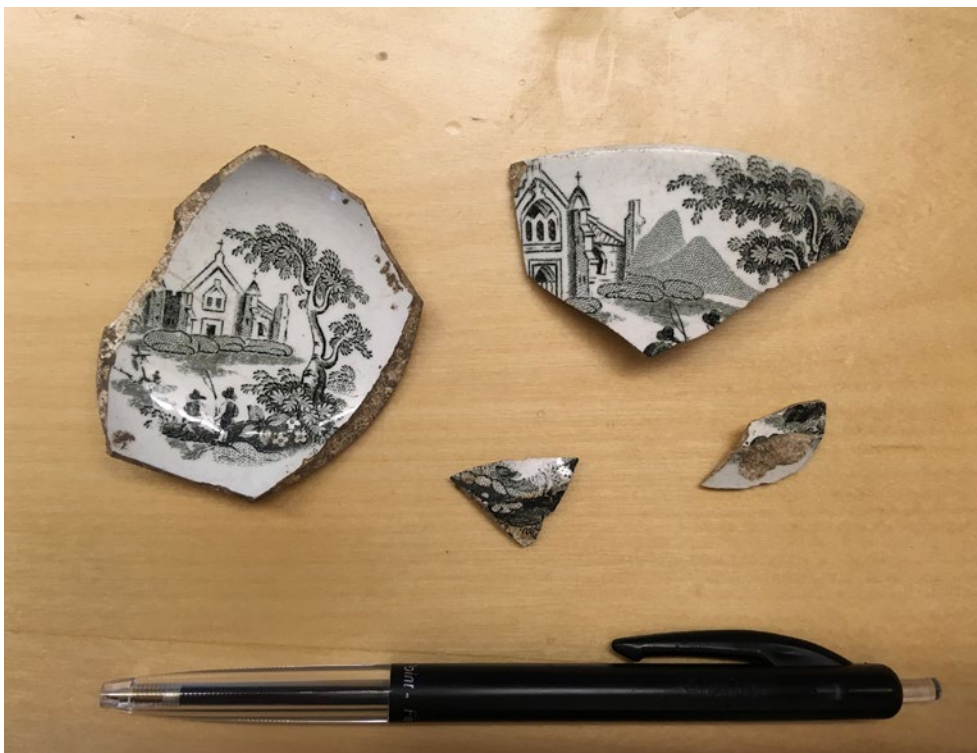
Figur 1. F11, invändigt och utvändigt dekorerad tekopp i flintgods. Dekoren består av naturromantiska engelska kyrkomotiv i överföringsteknik .

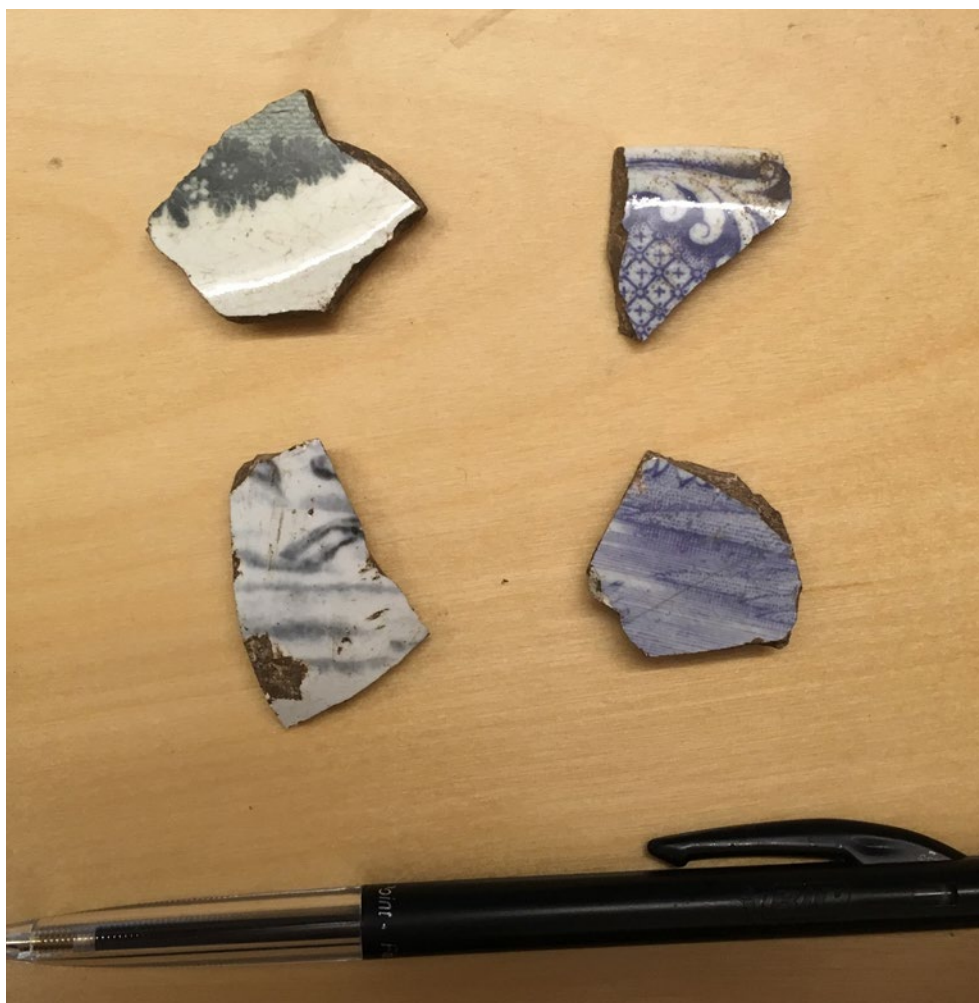
Figur 2. F19, fyra skärvor av flintgods med blå och svart dekor i överföringsteknik. Skärvan ned till vänster är från en kopp, övriga är skärvor från tallrikar. Övre skärvan till höger är Rörstrands "Spetsmönstret".

Består av fyra små skärvor i flintgods vilka samtliga verka härröra från minst tre olika objekt (figur 2). Samtliga är dekorerade med överföringsteknik. De består sannolikt av två eller tre olika tallrikar och en kopp. På koppen syns ett springande djur, möjligen en hund. Den blå mynningskärvan kan med stor säkerhet bestämmas till det under 1800-talet så populära "Spetsmönstret" (figur 2 och 3) vilket användes på Rörstrand 1837-1934 (Fredlund 1997). Keramiken är överlag tillverkad under 1800-talet med en tyngdpunkt på 1800-talets mitt eller första halva.

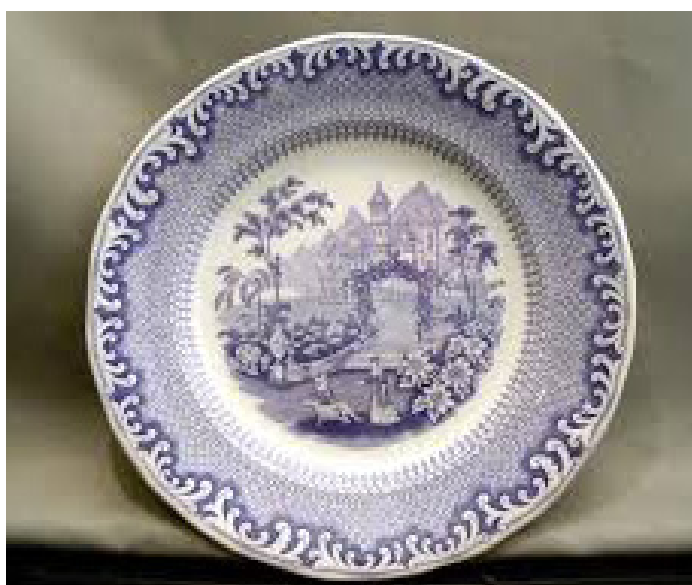
Figur 3. Tallrik från Rörstrand med "Spetsmönstret".

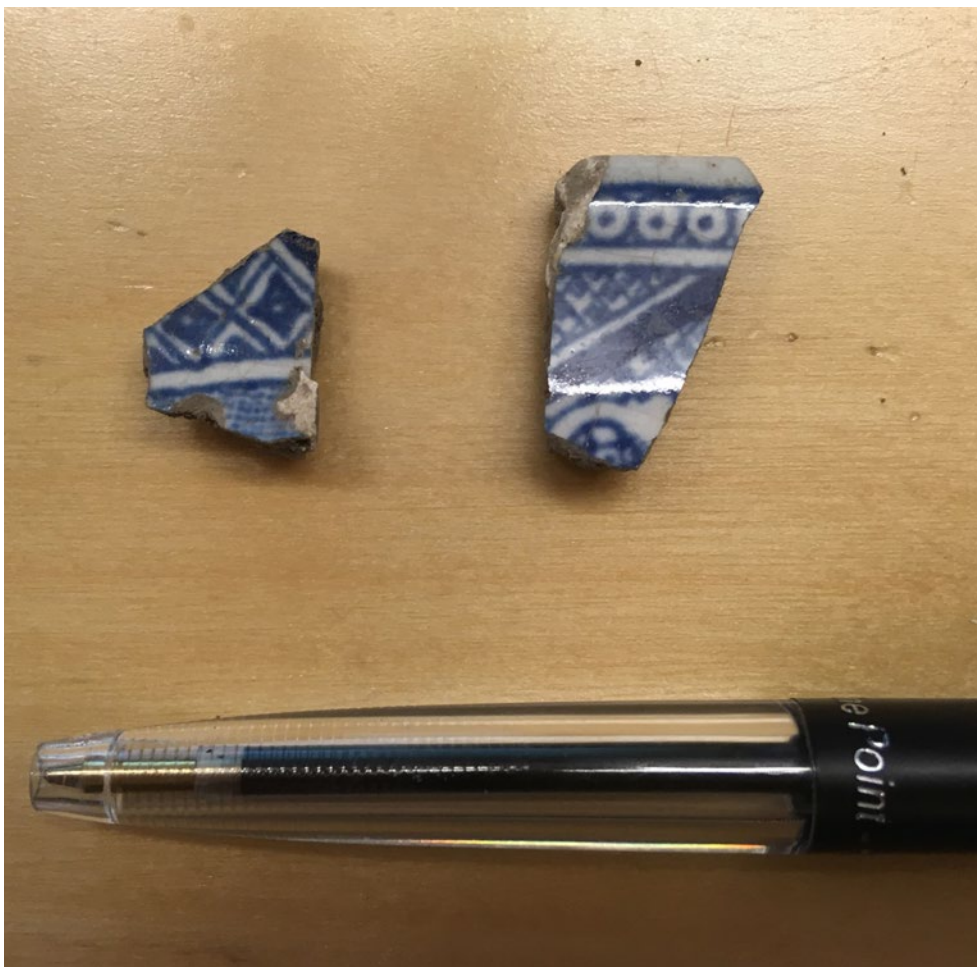
Figur 4. F32, Två skärvor av flintgods med dekor i överföringsteknik. Båda är med stor sannolikhet från en tallrik dekorerad med "Willow"-mönstret.

Två små skärvor av flintgods dekorerade i blått med överföringsteknik. Den ena skärvan är en kantsärva av brämen till en tallrik med Fitzhugh-dekor vilken ofta förekommer i samband med Willow-motivet (figur 4 och 5). Willow-mönstret var ursprungligen ett mönster på kinesiskt porslin från 1700-talet och avbildar en pagod i ett kinesiskt landskap (Eriksson 1973). Det gjordes redan 1780 en variant i överföringsteknik på flintgods i England. Dekoren anses idag vara en av världens mest kända porslinsdekorer. Rörstrand började framställa flintgods i detta mönster 1826 och det fanns i produktion fram till 1888. Även Gustafsberg tillverkade pors-

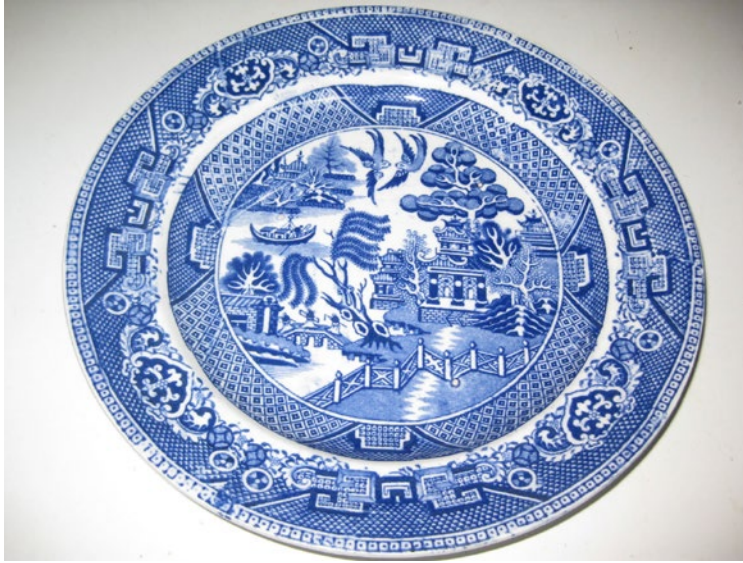
Figur 4. Exempel på tallrik från Rörstrand med "Willow"-dekor på spegeln och dekorerad bräm i Fitzhugh-stil.

lin med Willow-mönster under perioden 1880-1958. Det går dock inte att avgöra åldern av dessa skärvor närmare än 1800-tal. Med hänsynt till övrigt fyndmaterial är en 1900-tal mindre sannolik. Det går inte heller att säkerställa att den är framställd på Rörstrand, även om det troligast

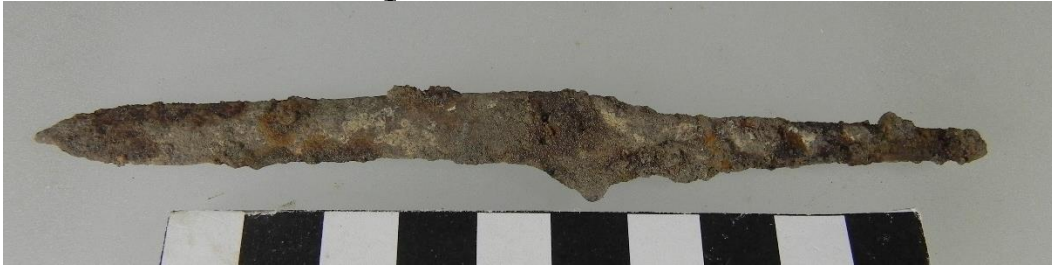
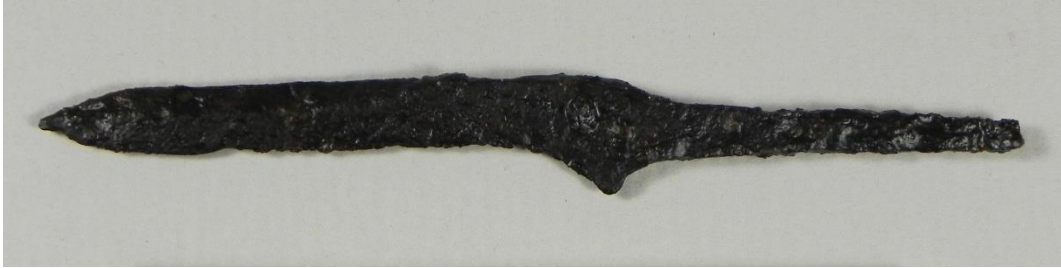
Fyndnummer 14. På övre bilden före konservering och på nedre bilden efter konservering. Kniven har en vass egg och en liten ås på bladet.

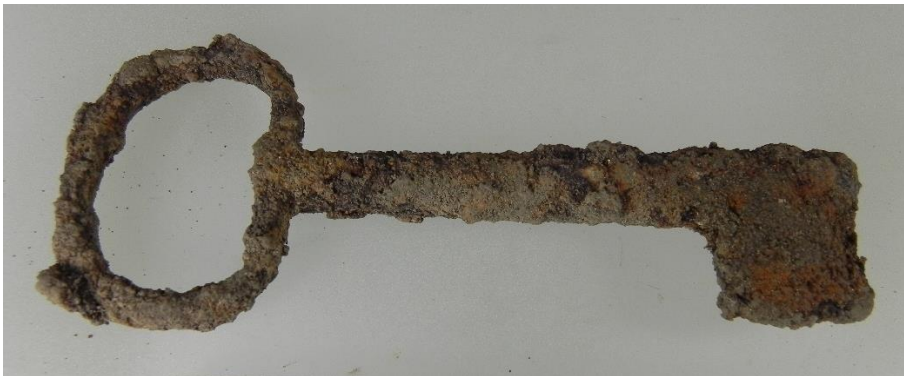
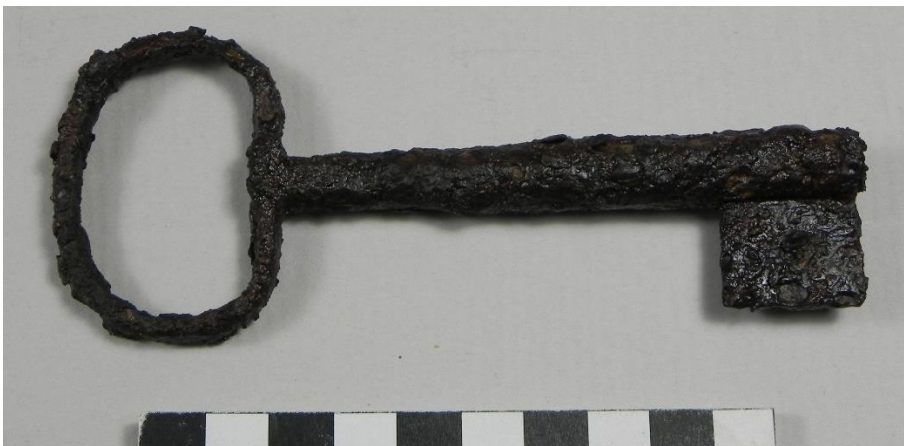
Fynd nummer 16 före och efter konservering. Viss korrosion och sandblandad krusta kvarstår efter konservering samt gropar i denna.

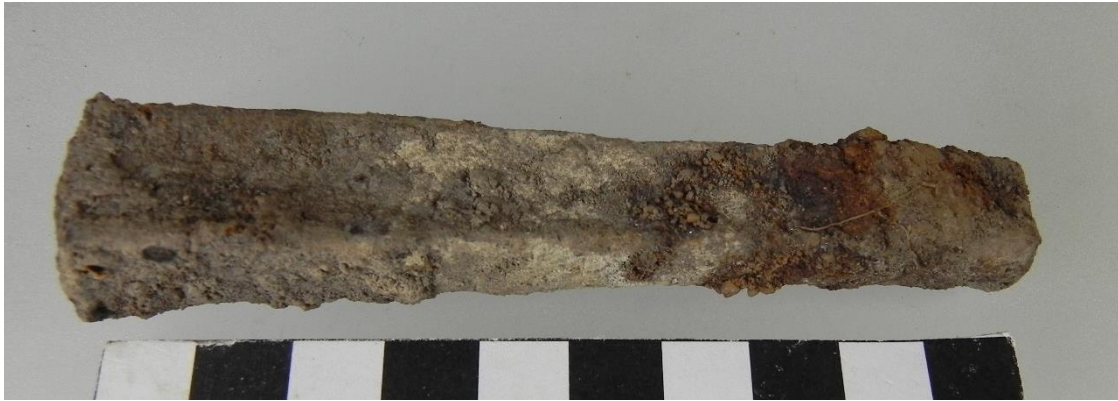
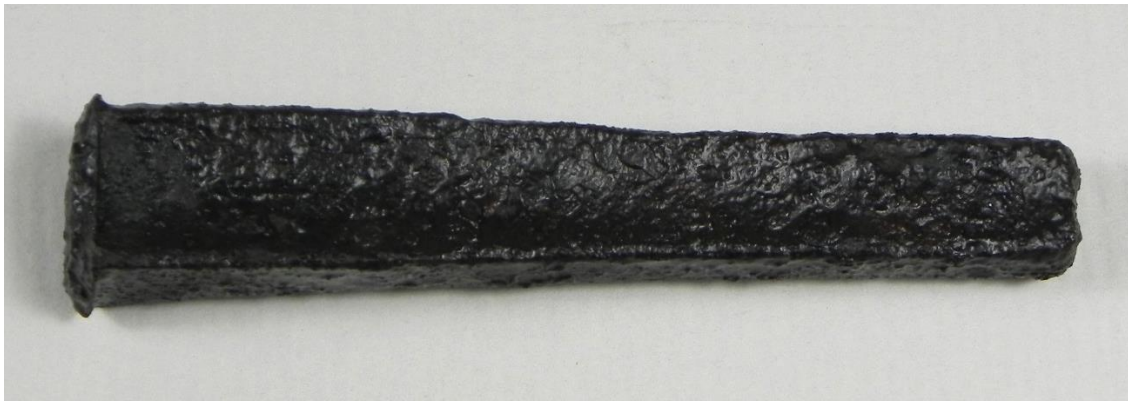
Fynd nummer 43 före och efter konservering. Föremålet är konkavt på ena sidan och på andra sidan har den en tresidig form. Änden är trubbig, möjligen avbruten, men inte solklart att se. Ovansidan – till vänster i bild – är fyrkantig med en oregelbundet formad upphöjning.
