Residenset i Växjö

Dokumentation av skador på stadslager
Schaktningsövervakning 2020

L1953:1681, Residenset 1. Växjö kommun, Kronobergs län, Småland

Arkeologisk rapport 2020:25

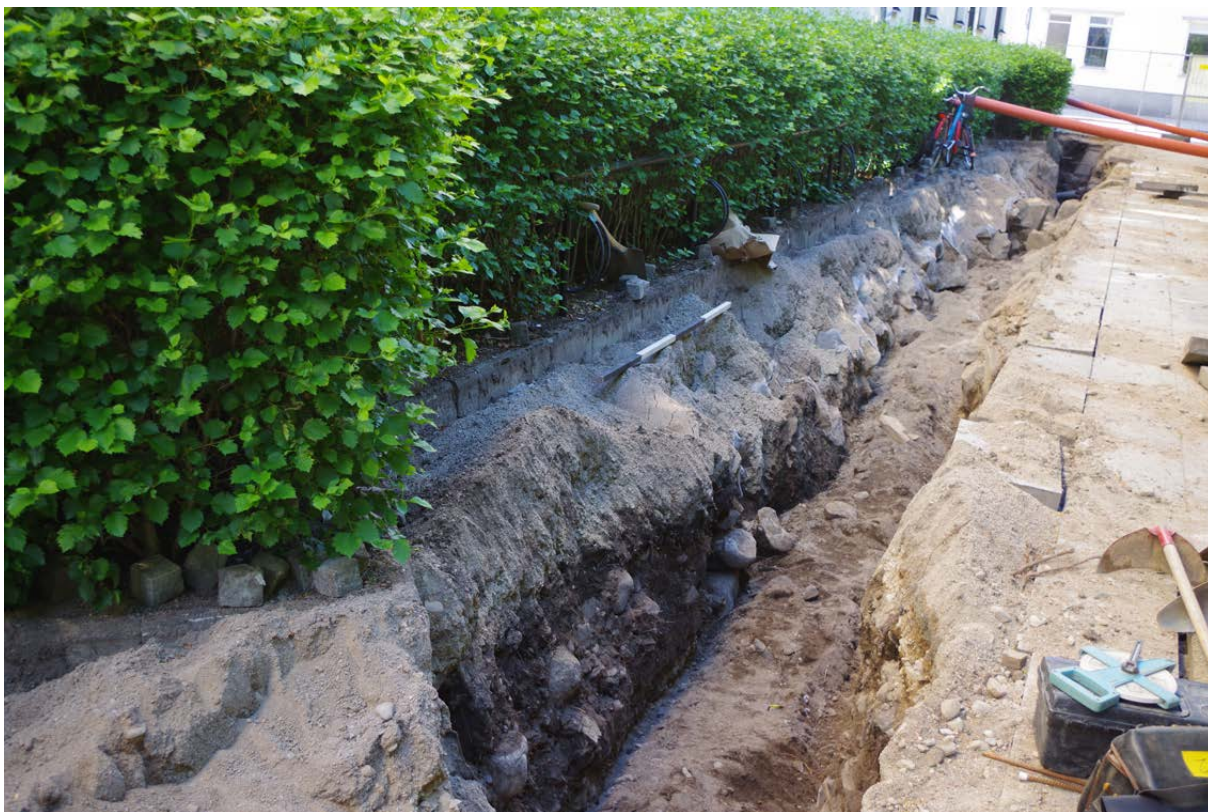
Figur 6. Översiktsbild över schaktet från söder. Foto: Kalmar läns museum.

Vid Museiarkeologi sydost ankomst till undersökningsplatsen hade ett ca 43 m. långt schakt grävts med maskin, som var uppemot 3 m brett i toppen, ca 2 m brett i botten. Schaktet var ca 1,4 m djup. Det konstaterades på ett tidigt stadium att det i botten fanns bevarade kulturlager och utifrån schaktväggen kunde arkeologerna konstatera att kulturlager hade skurits bort i änderna av schaktet. Enligt exploitören skulle man inte gräva djupare utan schaktningen hade redan uppnått

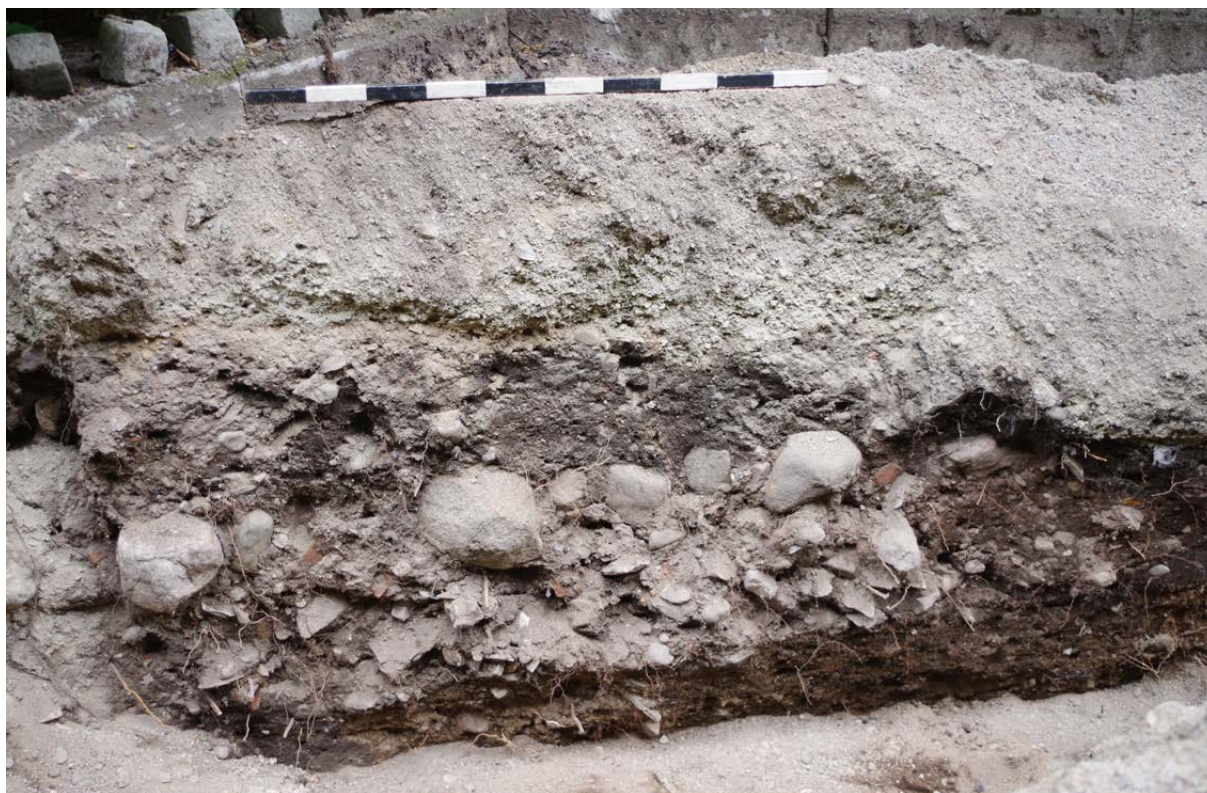
Figur 8. Västra profilen med bland annat rest efter stenläggning. Foto: Kalmar läns museum.

I schaktets södra delar, under L3, på ca. 0,8 m. djup uppträdde ett lager stenar som har tolkats som en rest efter en stenläggning (se fig. 8). Stenarna ligger i ett lager, L4 som var 0,4 m. tjockt, bestående av småsten och tegel och som har tolkats som ett äldre bärlager. De äldre kartorna visar att området för den västra profilen överensstämmer med den reglerade Norra gatan som bör komma i

bruk kring 1600-talets andra hälft och varit i bruk ända in på 1800-talet. Stenläggningen har därför tolkats som en rest efter den gamla Norra gatan.

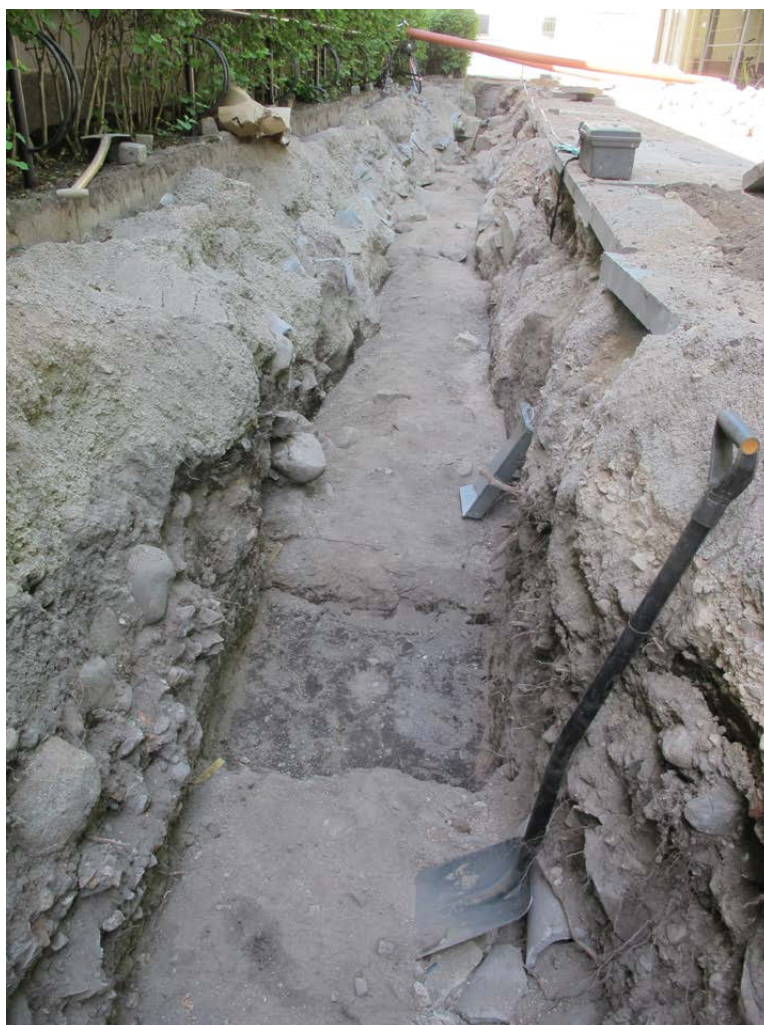
Figur 9. Ruta R2 från norr. Foto: Kalmar läns museum.

I schaktets södra delar grävdes en ruta invid den västra profilen, R2, (se fig. 5 och fig. 9) i botten av L6. Under L6 fanns ett möjligen medeltida lager, L27. Lagret grävdes inte ned till botten men med hjälp av en sond konstaterades lagret åtminstone vara 0,4 m. djupt. Lagret kännetecknades av ett svartbrunt, kraftigt humöst grusigt sandlager

med inslag av lerklining och glas. Ett kolprov från lagret skickades på vedart och C¹⁴-analys. Vedartsanalysen visade att provet innehöll kol från bok, ek och gran. En bit bok plockades ut för C¹⁴-analys. Analysen gav en datering med 95,1% sannolikhet till 1154–1264 e.Kr. När man daterar kol från kulturlager bör emellertid de källkritiska aspekterna rörande omdeponeringar av material i kulturlager beaktas, och därför inte betrakta dateringarna som säkra dateringar för kulturlagrets tillkomst. Snarare tyder förekomsten av glas i lagret på att detta inte är medeltida utan att den medeltida dateringen är från omlagrat material. Dateringen visar ändå att det funnits aktivitet på platsen redan under 1100- eller 1200-talet.

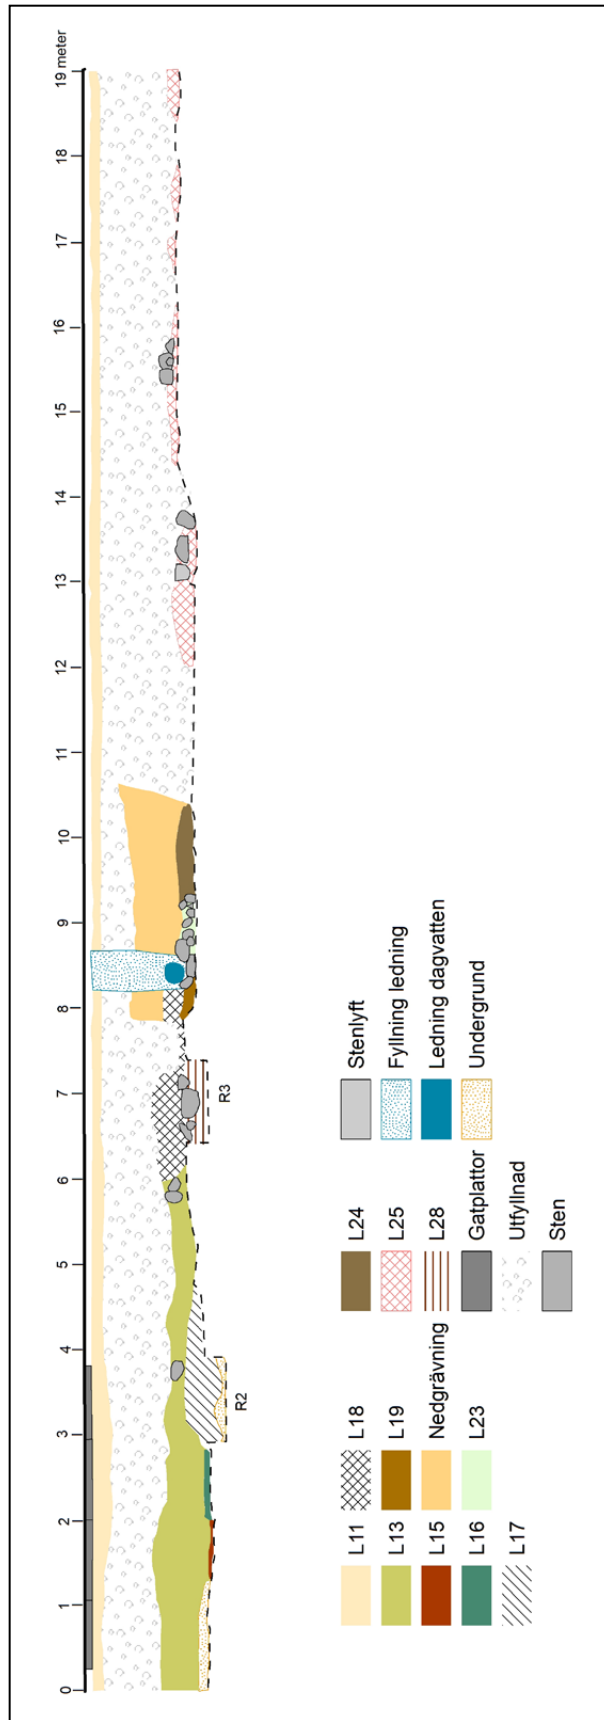
Figur 10. Digitaliserad profileritning av den östra profilen. Från väster.

En 19 meter lång profil ritades på den östra schaktväggen (se fig. 10). Inom profilens avgränsning identifierades sammanlagt 18 lager, varav sex lager bedömdes som moderna.

Till de moderna lagren kan gatplattorna, dess bärlager L11, utfyllnadslager L20 av nedgrävning för dagvattenledning samt utfyllnadslager med det grova stenmaterialet räknas.

I den norra delen av schaktet uppträdde ett utjämningslager L13, som var mellan 0,2–0,7 m tjockt, som var humöst och innehöll rikligt med rötter och ett flertal sandlinser. Lagret innehöll enstaka kolbitar, tegelbitar, planglas, brända ben och en bit kritpipa. Detta utjämningslager kan möjligen härledas till tiden för anläggandet av Residenset, precis som med L3 i den västra profilen. I profilens norra del uppträdde lagret direkt på den orörda moränen men mer mot mitten av profilritningen kan man se att L13 överlagrar utjämningslagret kulturlager. I profilens södra delar avgränsas L13 av L18.

Lager L13 överlagrar L15. Endast övre delen, ca. 0,05 m, av L15 framträdde i profilen och kännetecknades av ett sotigt kulturlager med kol och brända ben. I söder avgränsades lagret av L16, som var ca 0,08 m tjockt och kännetecknades av ljus sand med infiltration från kulturlager men som tycktes vara mera en övergång till den naturliga moränen. Lager L16 i sin tur avgränsades i söder av L17, ett lager som påminde om L15.

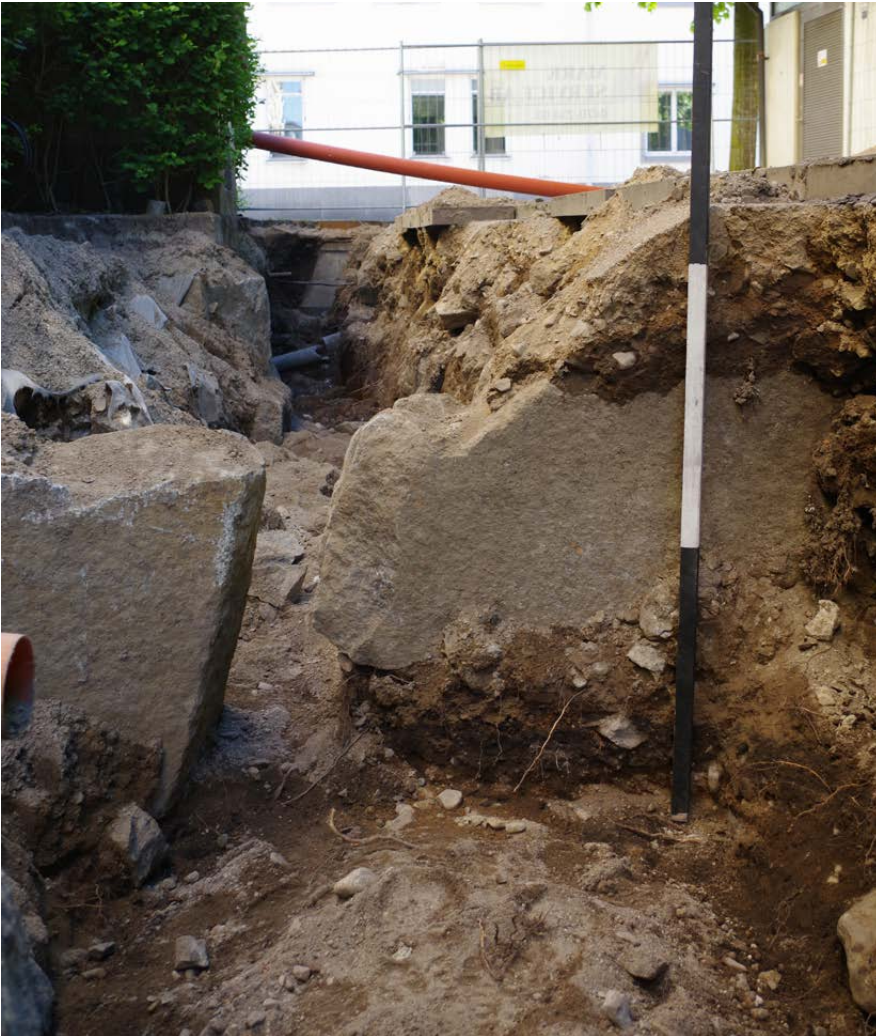
Figur 11. Raseringslager L18 under stenblock från utfyllnadsmassor. Från sydväst. Foto: Kalmar läns museum.

Lager L18, som var 0,4 m. tjockt, uppträdde direkt under utfyllnaden med det grova stenmaterialet (se fig. 11 och 12). Två stora block från det grova sten-

materialet låg kvar i schaktet, på L18. I söder hade lagret skurits av en nedgrävning för dagvatten. En ruta, R3 grävdes i L18 (se fig. 5 och 10). Lagret var ett omrört brandlager som tolkades som ett raseringslager, bestående av brändlera, sand och kol, dock ingen sot. I lagret påträffades ett kritpipskafat, lerklining och sintrad lera samt ett flertal spik. Vid framrensning av profilen framkom även ett ben från en trefotsgryta i rödgods. Under L18 uppträdde en sotigare lager L28, som var minst 0,4 m tjockt som hade ett likartat fyndmaterial, spik, lerklining, kritpipa, fajans och brända ben. Endast 0,2 m av lagret undersöktes vid rutgrävningen. Lagret undersöktes ej ned till botten men med hjälp av jordsond bedömdes lagret fortsätta ytterligare 0,2 m ned. Under L18 i söder uppträdde ett sotigt sandlager vars relation till L28 var oklar på grund av större stenar i schaktet. Lagren L18 och L28 men även L19 var av yngre karaktär och kan sannolikt härledas till senast 1843 års brand.

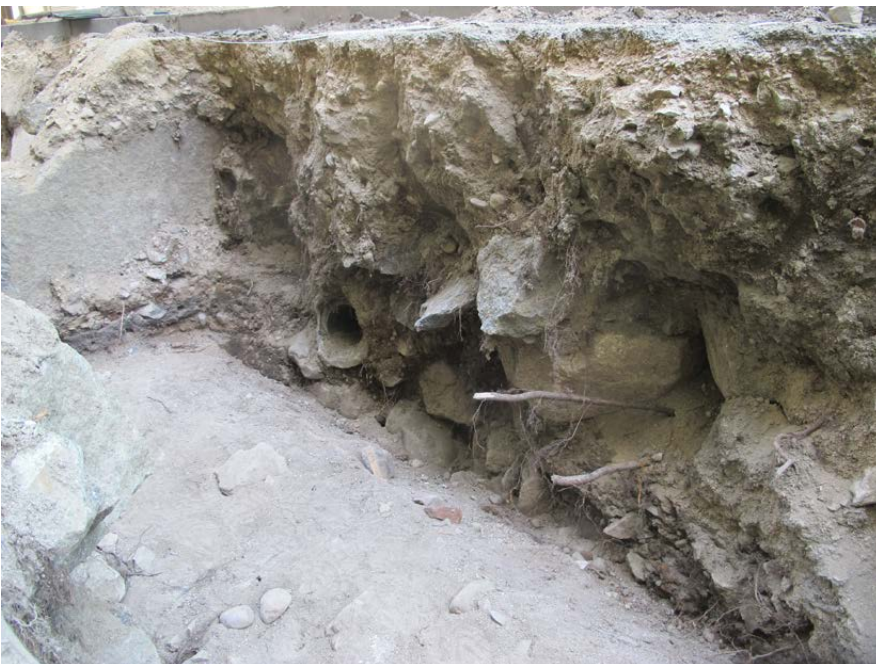
Figur 12. Raseringslager L18 och L23. Från sydväst. Foto: Kalmar läns museum.

Söder om L19 och under nedgrävningen för dagvatten uppträdde ett lager, L23, som var minst 0,2 m tjockt och innehöll raserade stenar som låg i sand (se fig. 12). Stenarna varierade i storlek men var upp emot 0,2 m stora. Lagret undersöktes ej ned till botten men skulle kunna utgöra rasering efter en husgrund. Även denna rasering skulle kunna härledas till 1843 års brand. I söder överlagrades L23 av L24, som var minst 0,2 m tjockt och bestod av humös, sandig silt med inslag av tegel.
