Schaktningsövervakning inför ny busskur, Marhult

Arkeologisk förundersökning
i form av en schaktningsövervakning 2020

L1954:3180 & L1954:3193, Marhult 2:6, Lenhovda socken, Uppvidinge kommun,
Kronobergs län, Småland

Arkeologisk rapport 2021:03

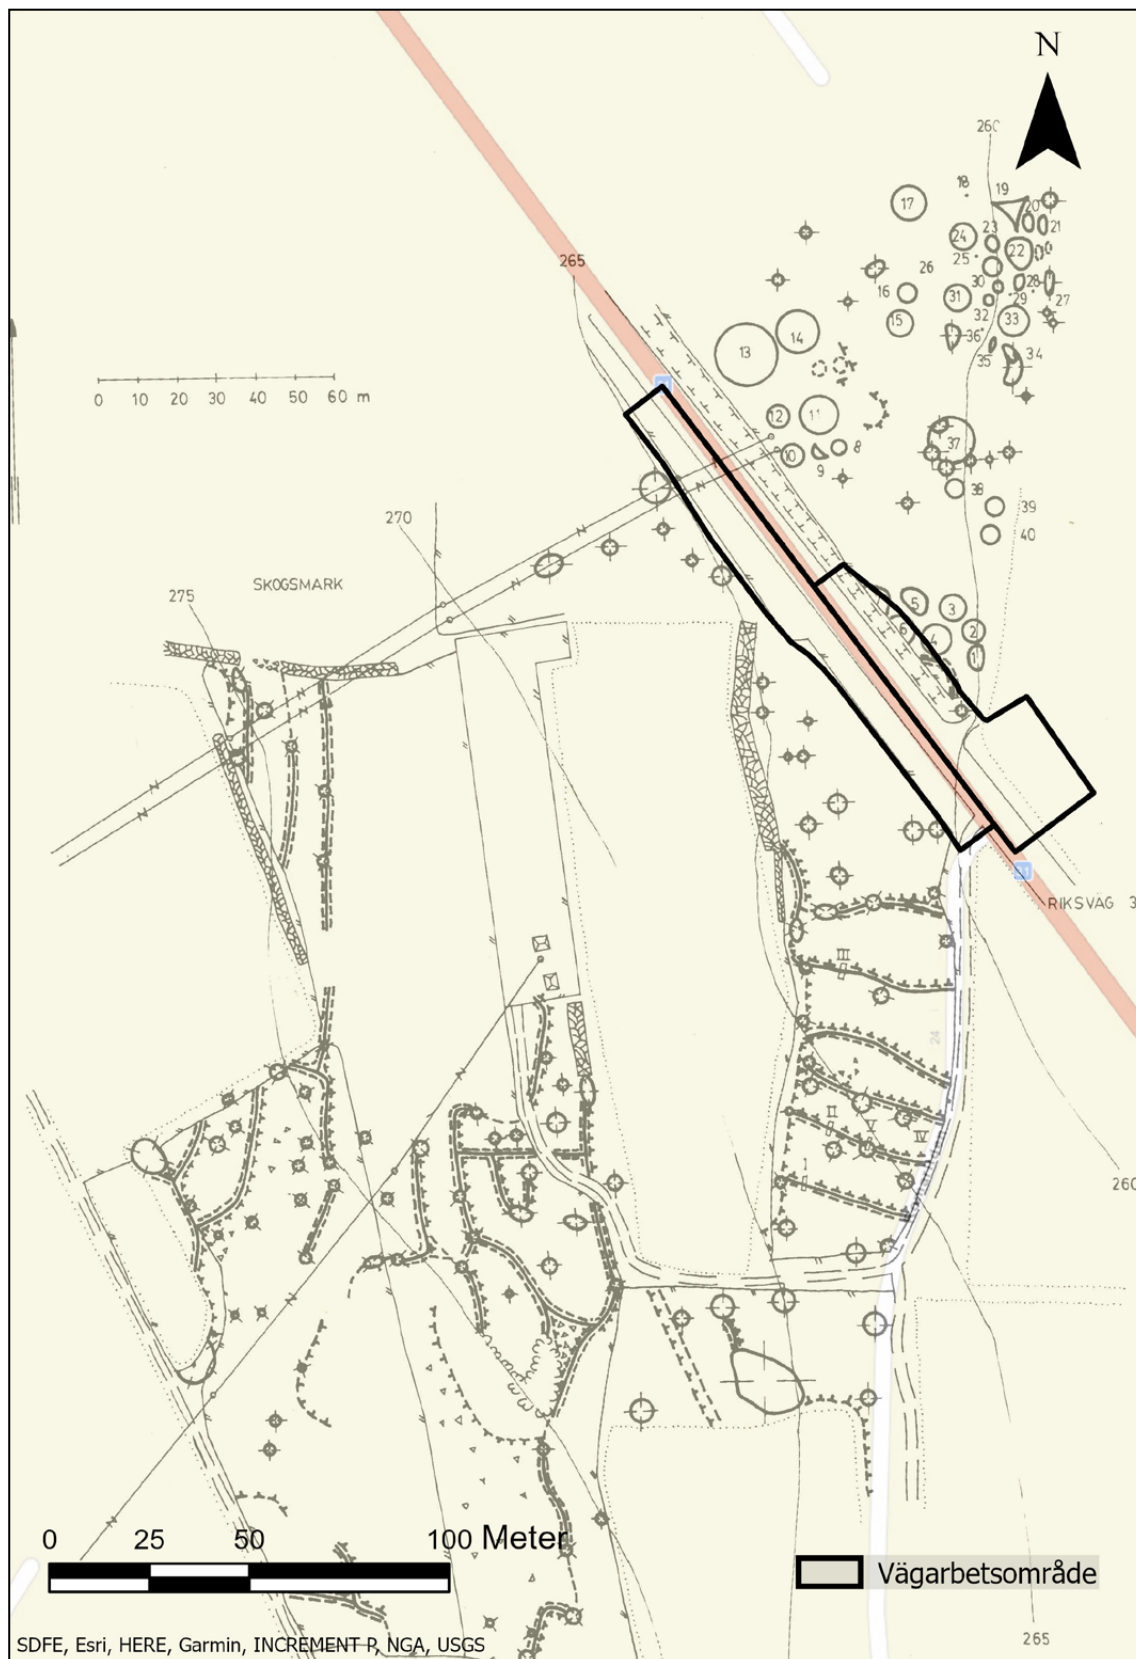
Figur 3. Undersökningsområdets relation till kartan över karterade lämningar från 1980-tal. Kartan från Jönsson & Klang 1983.

Området med fossil åkermark, på den västra sidan om Rv31, innehåller ca 200 röjningsrösen, 10 oregelbundna åkerparceller och 9 bandformade åkerparceller. På 1980-talet undersöktes delar av den fossila åkermarken. Då undersöktes i fem olika schakt delar av terrasser, terrasskanter, jordvallar och odlingsrösen. I flera av anläggningarna togs C14-prover på flera nivåer och genom att datera dessa drogs slutsatsen att åkerparcellsystemet i Nöbbele brukades främst under den yngre järnåldern (Jönsson & Klang, 1983). Dock fanns det även indikationer på att platsen utnyttjades redan från slutet av stenåldern/ början av bronsåldern. Förekomsten av parcellsystemet från yngre järnåldern menade undersökarna visade på en ”organiserad uppdelning av marken inom en by med flera delägare” (Jönsson & Klang, 1983 s 149). Åkeryrtorna skall enligt Jönsson och Klang sedan ha blivit övergivna någon gång mellan vikingatiden och 1600-talet.

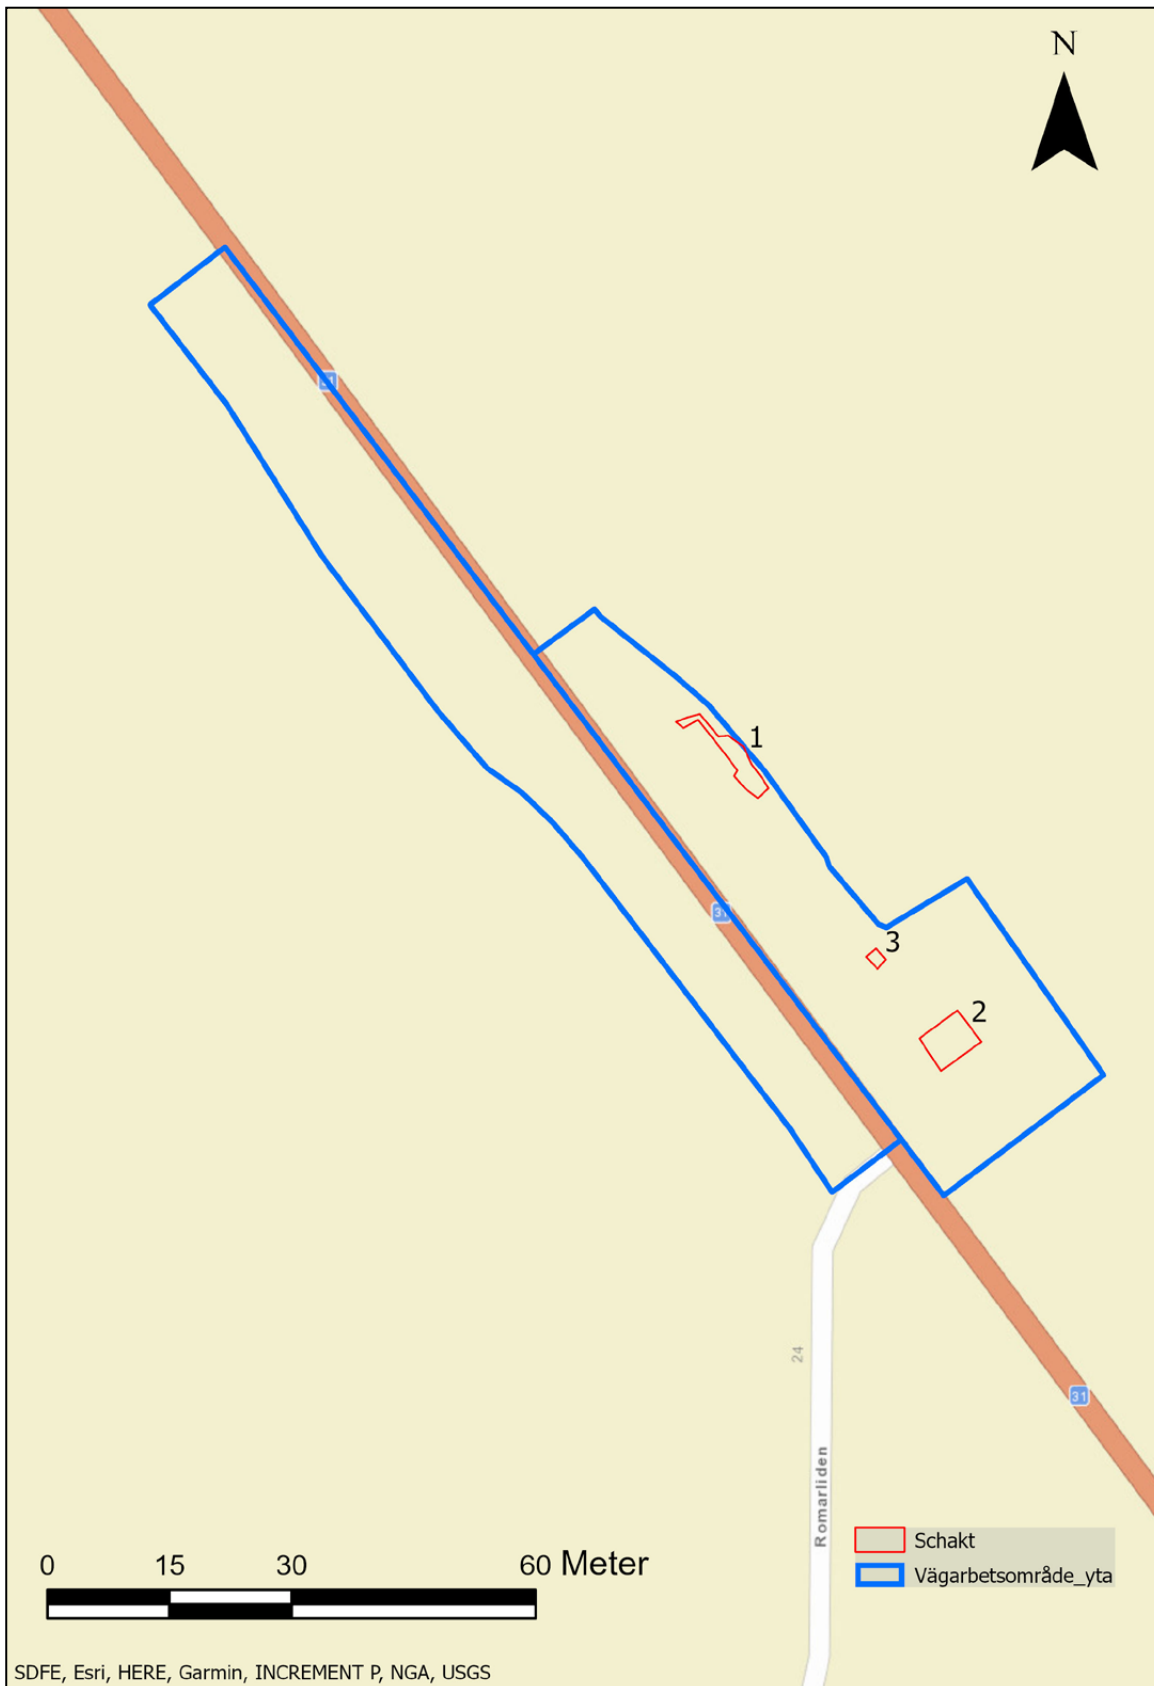
Figur 4. Schakten som grävdes inom arbetsområdet.

Då undersökningsytan minskade drastiskt på den östra sidan så kom endast ca 25 m² att schaktas av precis för platsen för den förnyade busshållplatsen. Direkt under torvlagret fanns tidigare fyllnadsmassor av grus och delvis också gammal asfalt, troligen från tidigare arbeten på 1980-talet när hållplatsen anlades. I kanten av den yta som schaktades av och asfaltkanten var tidigare nedgrävt en VA-ledning samt ytterligare minst en ledning varför de kunde konstateras att det inte fanns några bevarade anläggningar eller kulturlager inom berört område.

Schaktet i åkern banades av ner till undergrunden som bestod av något grusig silt. Inga anläggningar eller fynd påträffades vid schaktningen.

Ett mindre schakt togs upp mellan åkern och gravfältet. Inte heller här påträffades några lämningar. De boplatslämningar som påträffades i anslutning till anläggandet av cykelvägen 1995 i kanten av den befintliga åkern sträckte sig inte in till den nu schaktade ytan.

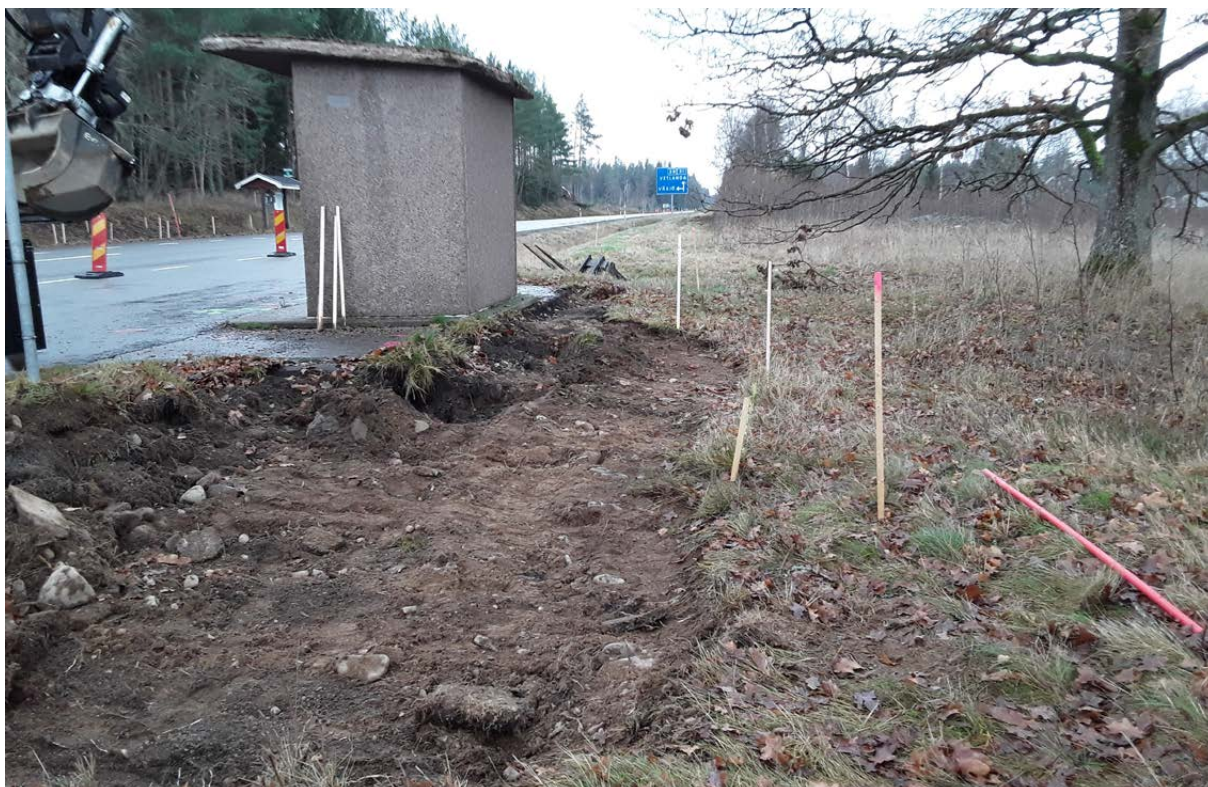
Figur 5. Marken runt om den östra busshållplatsen var omgrävd sedan tidigare. Foto från OSO.

Ingreppen i fornlämningarna begränsades på bägge sidor om vägen. Gravfältet, L1954:3180, har skadats flera gånger vid tidigare byggen på platsen. Det nu grävda schaktet kom att beröra enbart omrörda lager så eventuella tidigare lämningar var redan skadade och borttagna. Jämförelser med den tidigare upprättade gravfältskartan visar att flera gravar förstörts i området vid tidigare ingrepp.

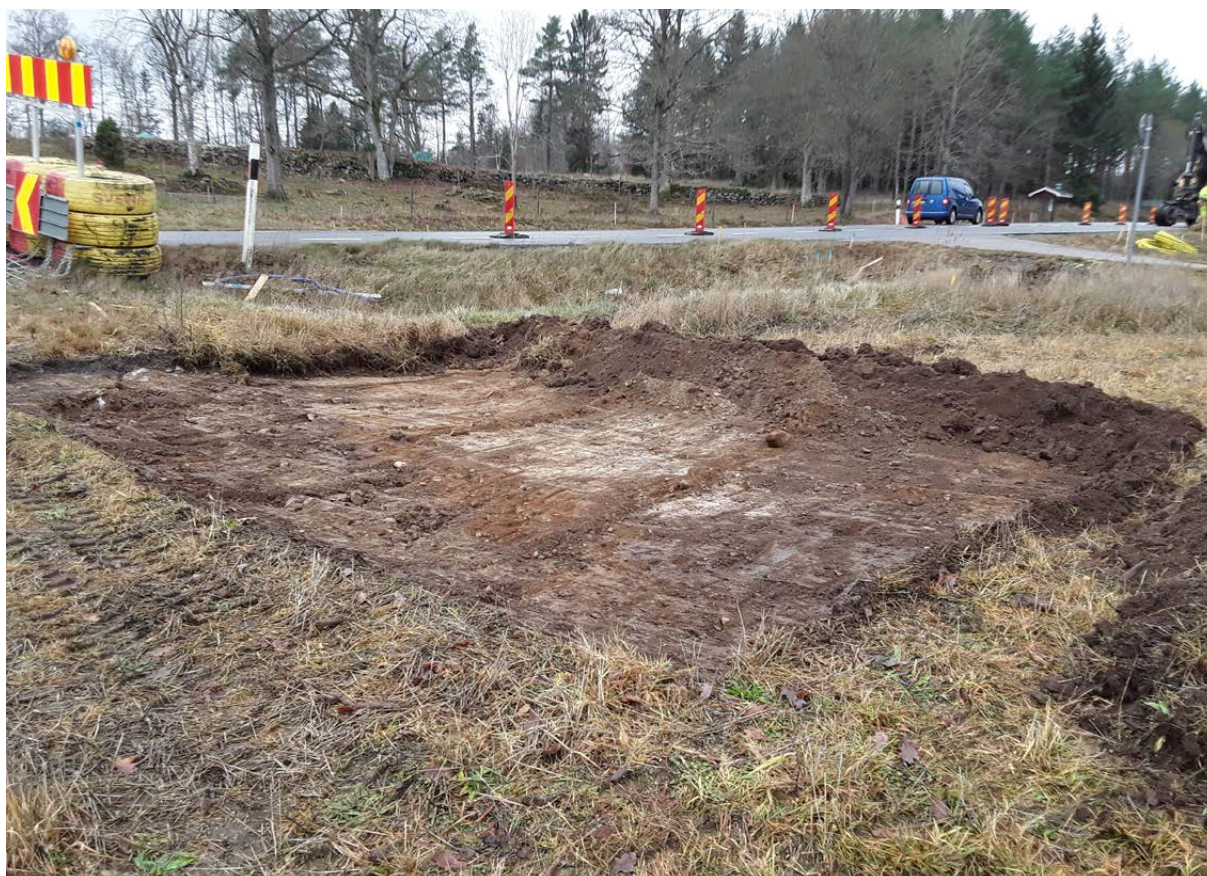
Figur 6. Det var ett tunt matjordställe i det tomma schaktet (schakt 2) ute på åkern. Foto från söder.

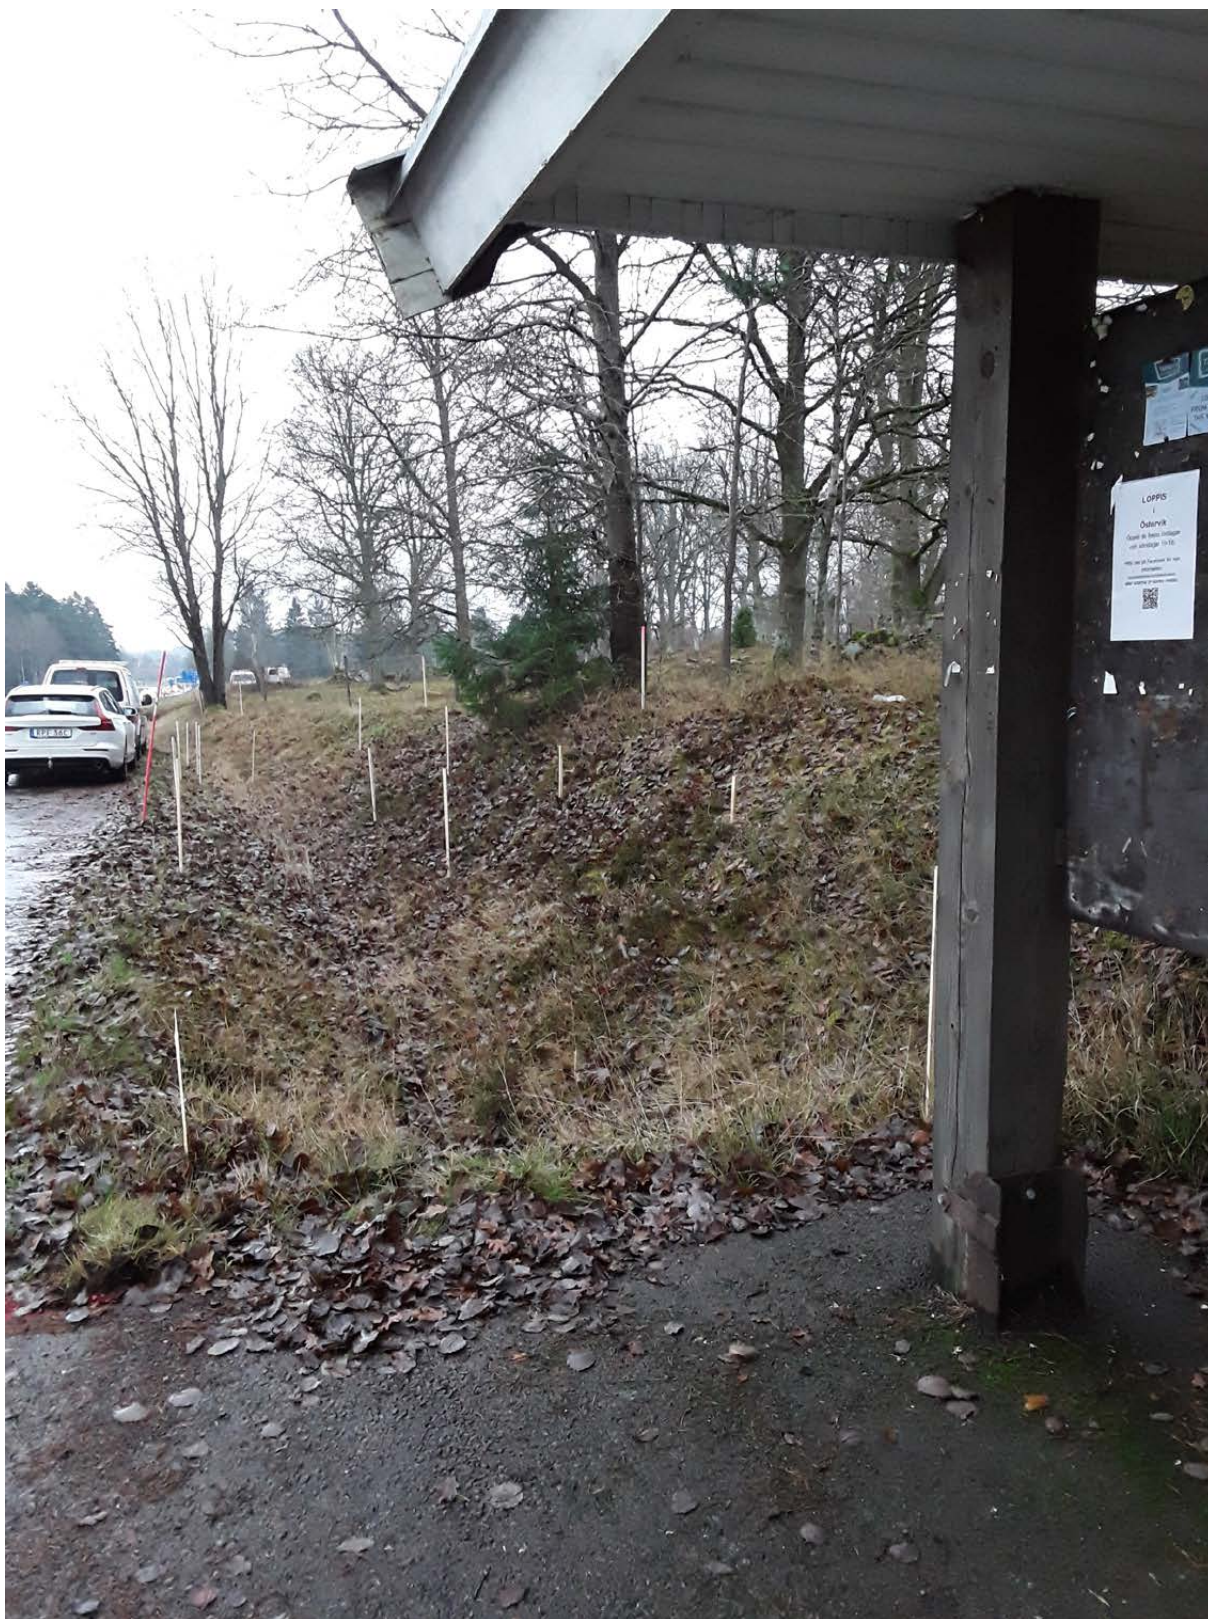
Figur 7. Hela arbetsområdet var redan urschaktat på den västra sidan om vägen. Foto från SSO.

På den västra sidan av vägen skulle schaktning enbart ske i vägdiket/slänten varför det inte genomfördes någon schaktningsövervakning. Här var det redan urschaktat sedan tidigare.

Delar av det fossila odlingsområdet kan också ha skadats vid tidigare vägbyggen med dikesgrävning men den nu planerade exploatering kom inte att göra ytterligare ingrepp i lämningen.
