Slottsholmen i Västervik

Kulturhistorisk utredning 2010

Slottsholmen, Västerviks stad och kommun, Kalmar län

KALMAR LÄNS MUSEUM
Kulturhistorisk rapport oktober 2010

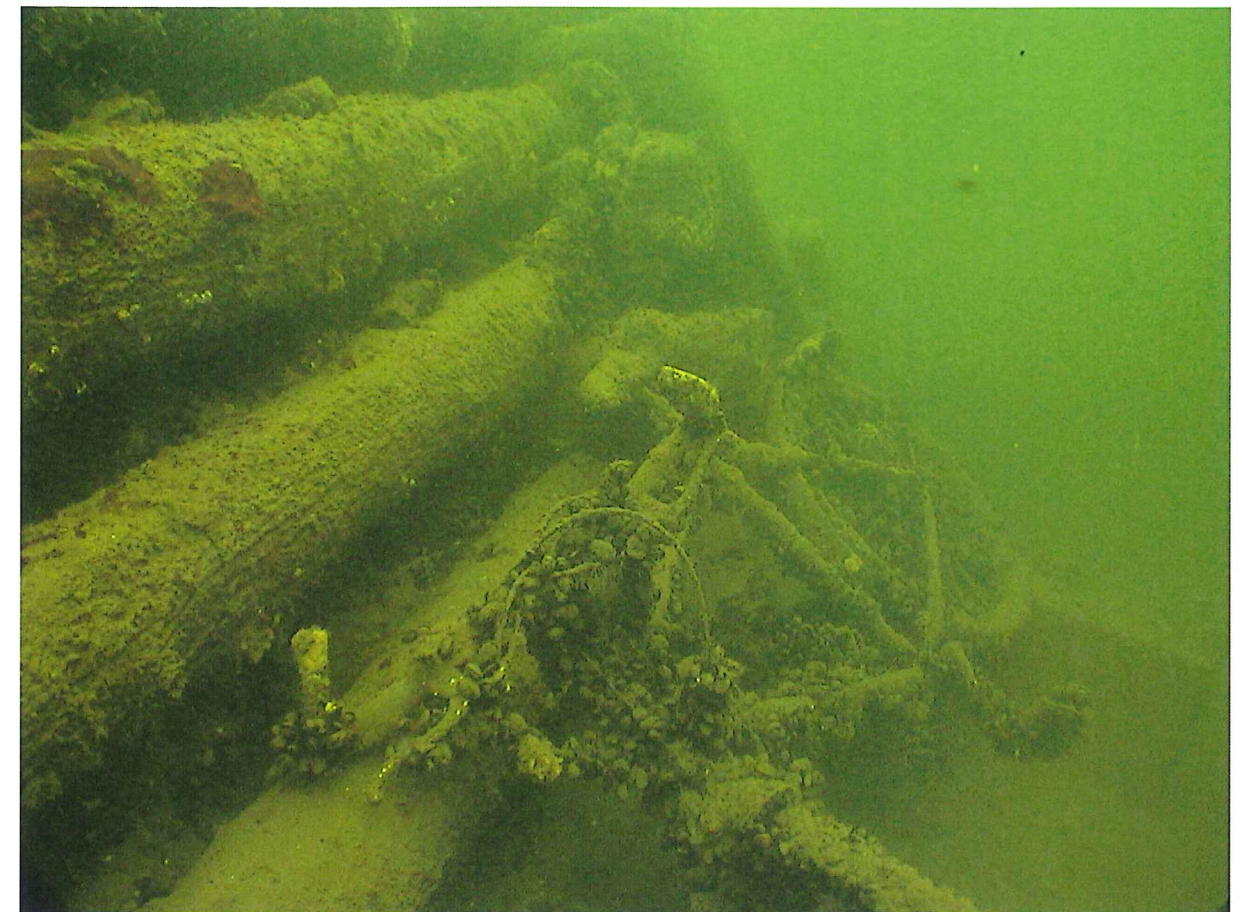
Fig 27. Timrad stenista som utgör fundament till dagens bryggkonstruktion. Ursprungligen timrades kistorna som fundament till det vid förra sekelskiftet anlagda kallbadhuset på platsen. (L. Einarsson, 2010).

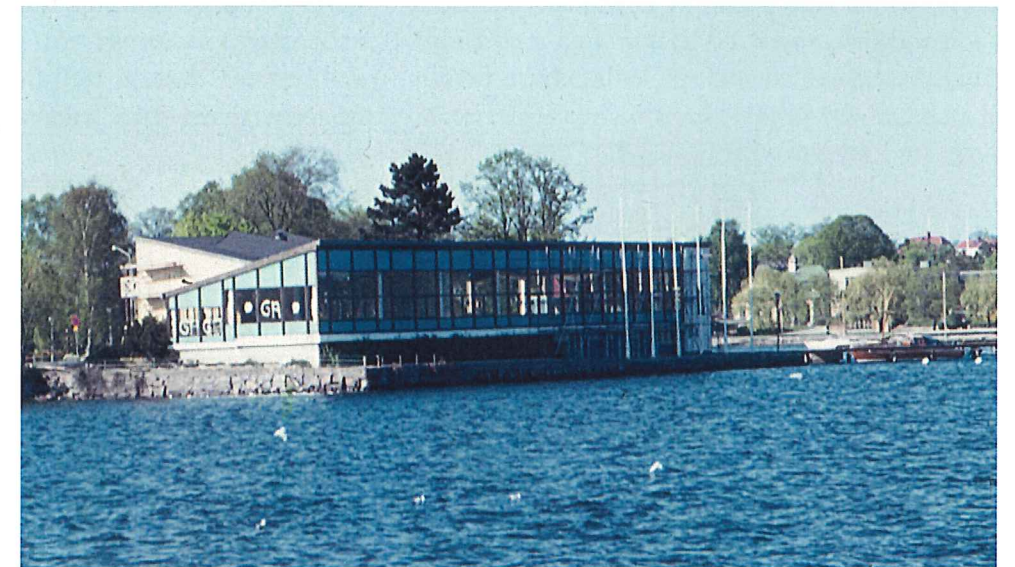
Fig 33. Byggnaden i september 2010. Förfallet är påtagligt.

Ur antikvarisk synpunkt är alltför omfattande originalpartier av byggnaden utbytta och förvanskade, för att utifrån kulturhistoriskt värde kunna hävda ett bevarande eller lagstadgat skydd av byggnaden. En rekonstruktion skulle kunna återskapa arkitektoniska värden, men aldrig de fjärrnade byggnadsdelarnas autenticitet.

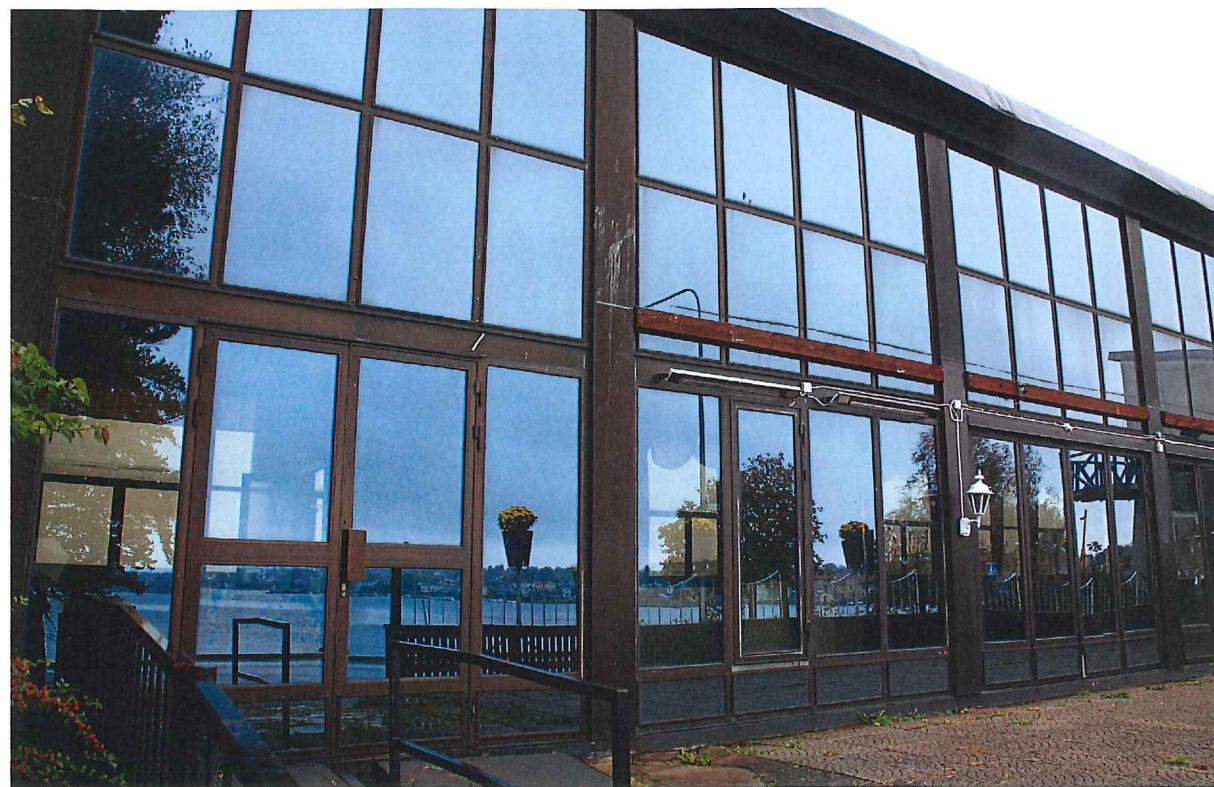
Fig 37. Detalj av den glasade fasaden, vilken byttes ut 1970. De mörktonade glaserna och de bruna aluminiumprofilerna gav byggnaden ett helt annat fasaduttryck.

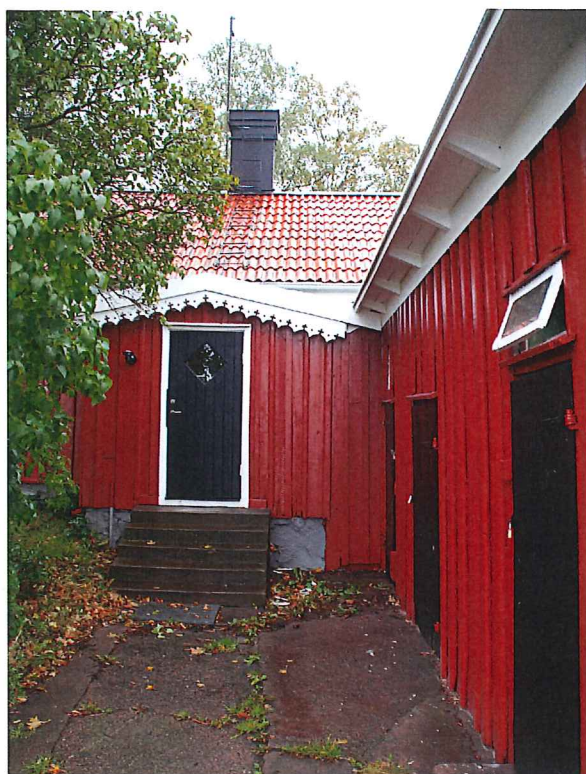
Fig 43. Entrén är förlagd till en mindre farstubyggnad vid östra fasaden, vilken är sammanbyggd med uthuslängan.

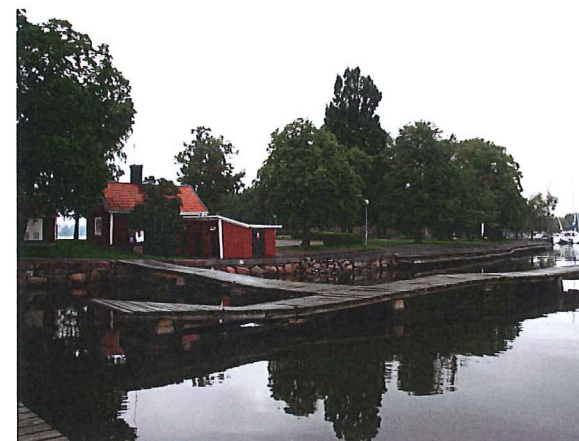
Fig 45. Huset sett från sydost. Bryggkonstruktionen i förgrunden är uppförd på fundament från kallbadhuset.

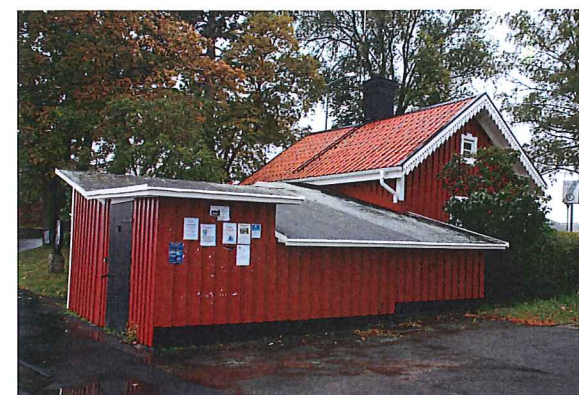
Fig 47. Uthuslängan har en sentida tillbyggnad mot norr.

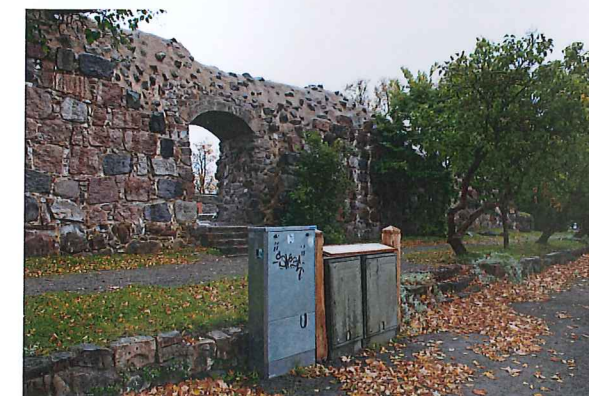
Fig 57. Elskåpen öster om ruinen utgör ett förfulande inslag i parkmiljön.

Området bör även fortsättningsvis ha en tydlig offentlig karaktär. Parkanläggningens 1880-talsutformning med grusgångar, träd- och buskplanteringar bör bevaras och kan med fördel förstärkas/förtydligas ytterligare. Flera av de nuvarande träden i området torde härstamma från tiden då parkanläggningen anlades och bör i så hög utsträckning som möjligt bevaras. Elskåpen utgör ett missprydande inslag i miljön och bör ges en mindre iögonfallande placering.
