E22 förbifart Rinkabyholm

Arkeologisk utredning etapp I
Hossmo och Dörby socknar, Småland

KALMAR LÄNS MUSEUM
Rapport juni 2008

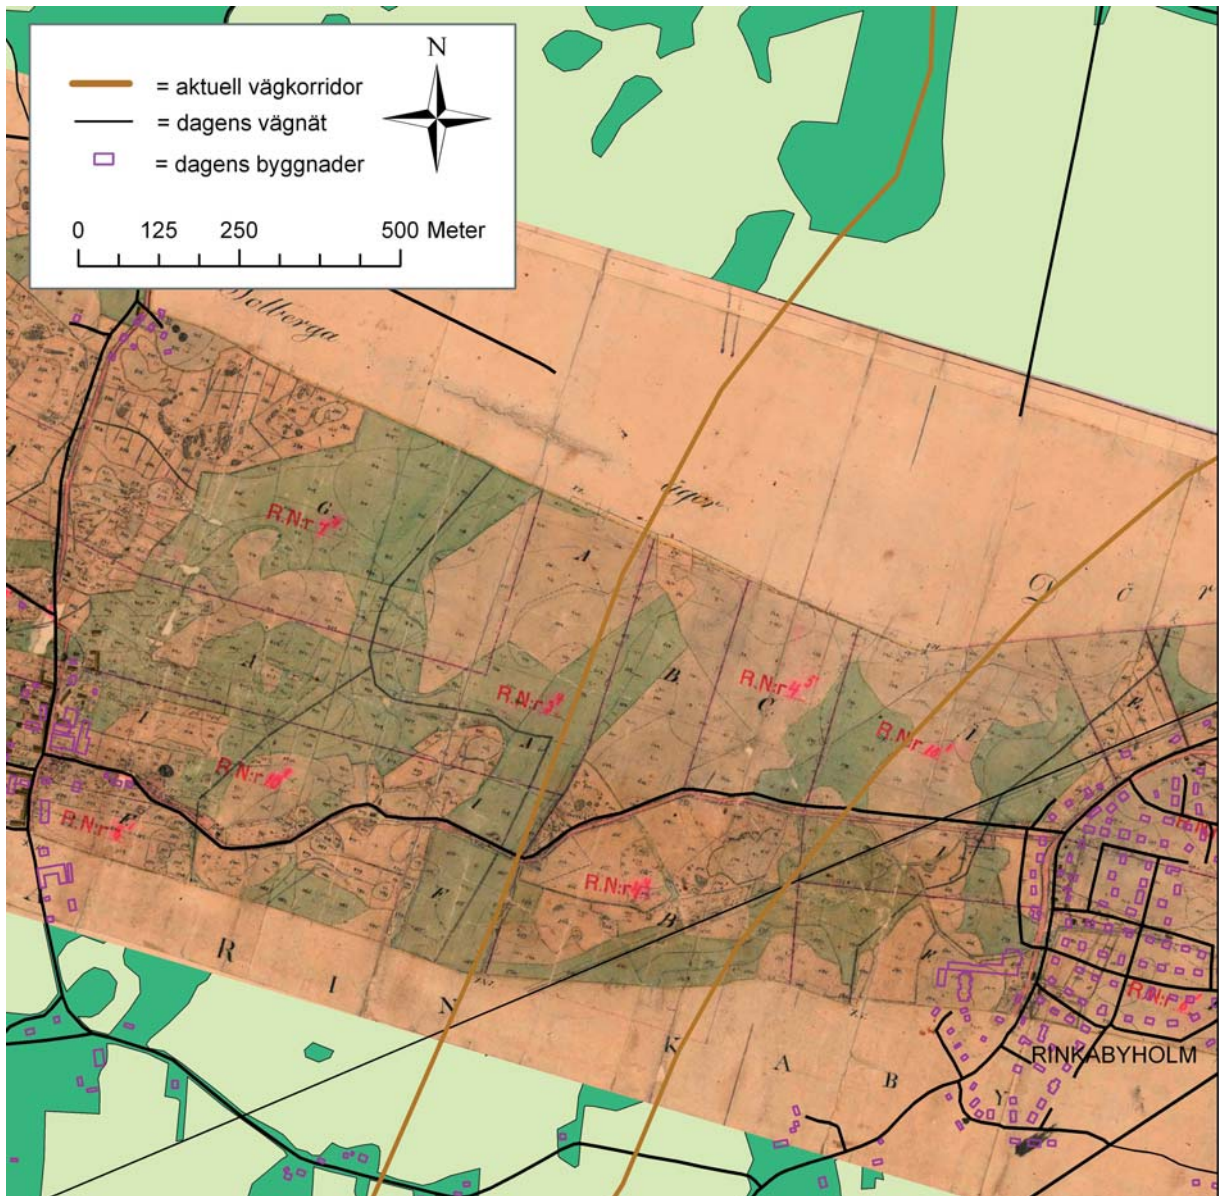
Figur 7. Utdrag ur laga skifteskarta från 1842 över N Rinkaby holme, med mellersta norra delen av utredningsområdet som överlägg.

Laga skifteskartan från 1842 över Norra Rinkabys ägor (fig 7) är relativt svåräst, men det framgår tydligt att större delen av utredningsområdet här nu är upptaget som åker. Ett

antal röjningsrösen kan ses inom utredningsområdet, dels norr om vägen i områdets västra del och dels ett stycke söder om vägen längs utredningsområdets hela bredd. Den ovan nämnda ängsladan från 1700-talet tycks inte vara kvar, och vägen har öster om utredningsområdet rätats ut vilket gett den sin nuvarande sträckning.

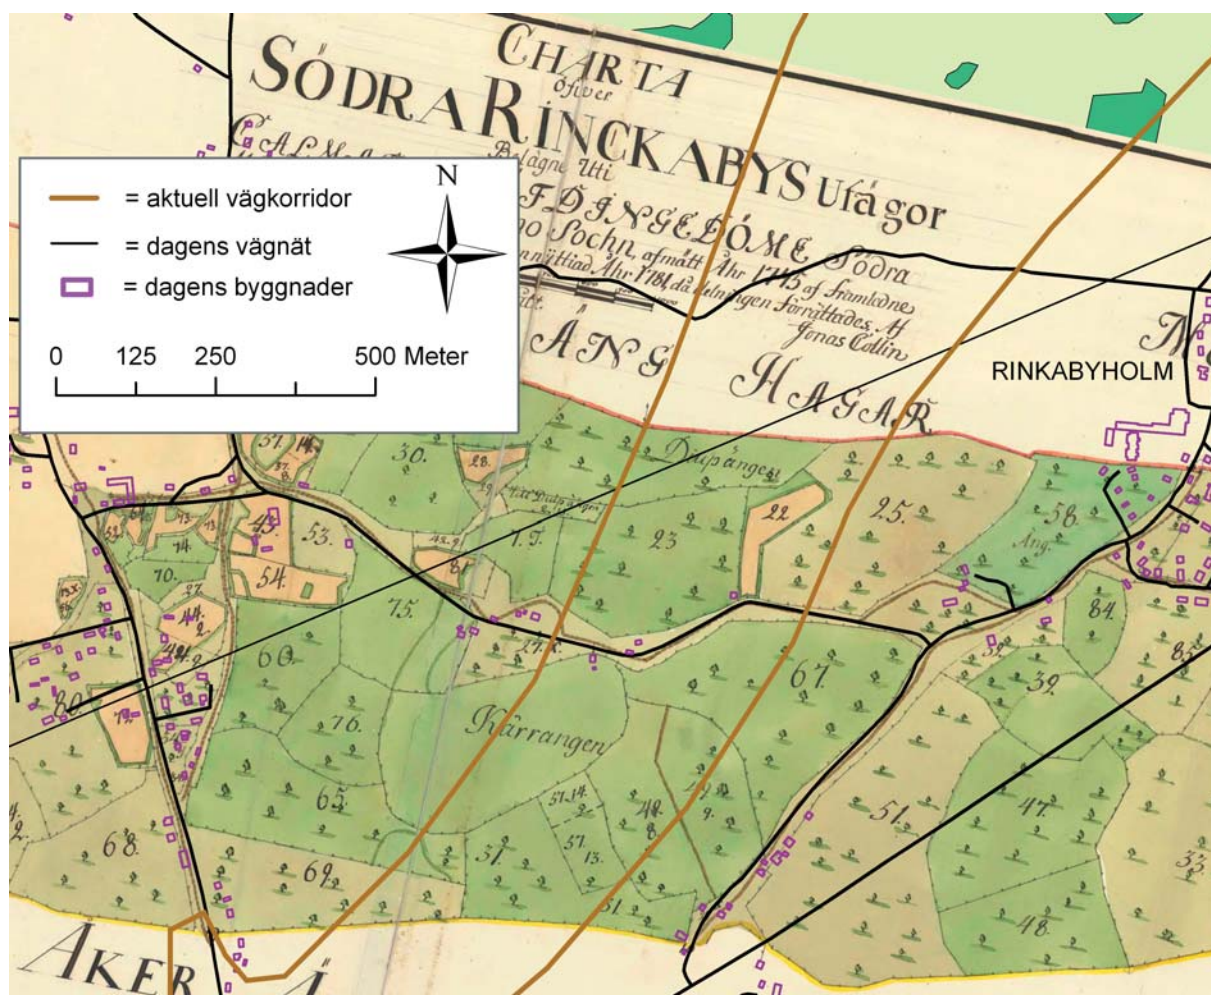
Figur 8. Utdrag ur storskifteskarta från 1781 över S Rincbeby, med mellersta södra delen av utredningsområdet som överlägg.

De historiska kartorna över Södra Rinkabys ägor (fig 8) täcker mellersta södra delen av utredningsområdet. Av storskifteskartan från 1781 framgår att så gott som hela denna del av området, med ett litet undantag, utgörs av ängsmark på slutet av 1700-talet. Den väg som idag löper mellan Rinkabyholm och Södra Rinkaby har stora delar av sin nuvarande sträckning redan på 1700-talet, och direkt norr om

denna finns en yta som var åker vid 1700-talets slut. I övrigt har inget av arkeologiskt intresse noterats på kartan.
