# Elkabel vid Borgholms slottsruin

Öland – Kalmar län

**KALMAR LÄNS MUSEUM**  
Rapport januari 2008

På uppdrag av länsstyrelsen i Kalmar län genomförde Kalmar läns museum 2007-12-13 och 2008-01-08 en arkeologisk förundersökning genom schaktövervakning vid Borgholms slottsruin, Röpplinge sn, Borgholms kn, Öland (figur 1). Anledningen var att en ny elkabel skulle dras inom ett sedan tidigare känt fornlämningsområde (RAÄ 139:1). Förundersökningen den 13 december 2007 berörde en sträcka av knappt 100 m på södra sidan av och parallellt med den stenmur som löper i VNV-OSO riktning söder om Restaurang Höjden (här benämnd Kabeldragning 1). Förundersökningen den 8 januari 2008 berörde en sträcka av ca 70 m, öster om Restaurang Höjden från det första schaktet och snett mot NO fram till Garderobstrappan (här benämnd Kabeldragning 2). Förundersökningen för Kabeldragning 1 kunde konstatera att stora delar av den berörda sträckningen karaktäriseras av sentida skräplager och påförda massor, med fynd från sent 1800-tal och framåt. Inom en sträcka av ca 5-6 m snett framför den nuvarande Restaurang Höjden iaktogs emellertid ett kulturlager på ca 60-70 cm djup, med fynd av ben och kol och med en k

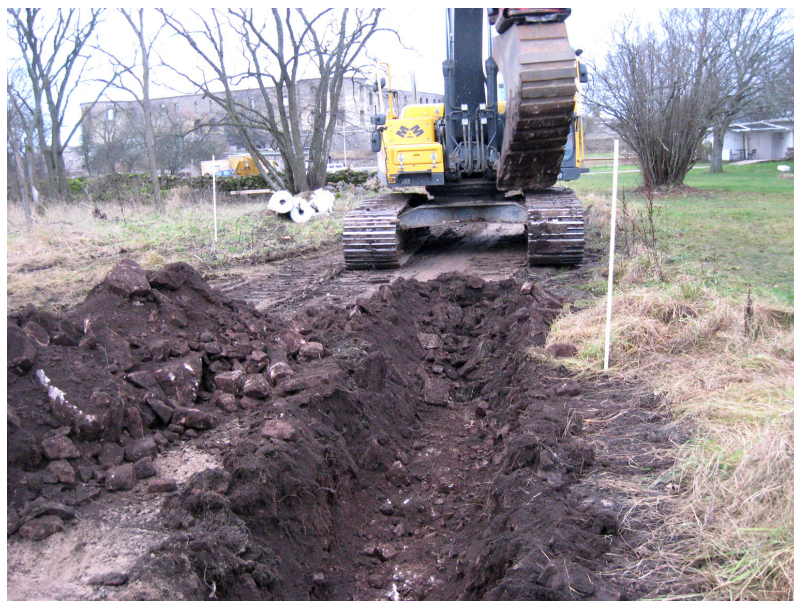
För kabeldragning 1, som genomfördes i december 2007, användes en ca 0,6 m bred skopa och schaktets djup var som regel 0,5-0,6 m (se fig 3). För kabeldragning 2, som genomfördes i början av januari 2008, användes en mindre skopa och schaktets djup var endast omkring 0,3-0,4 m (fig 4). Detta medför att ingreppet blev betydligt mindre längs den sistnämnda sträckningen, men också att möjligheterna till observationer i schaktet begränsades av dess ringa storlek.

*Figur 3. Arbetsbild från schaktningen för kabelsträckning 1, den 13 december 2007. Foto från öst Ludvig Papmehl-Dufay / Kalmar läns museum.*

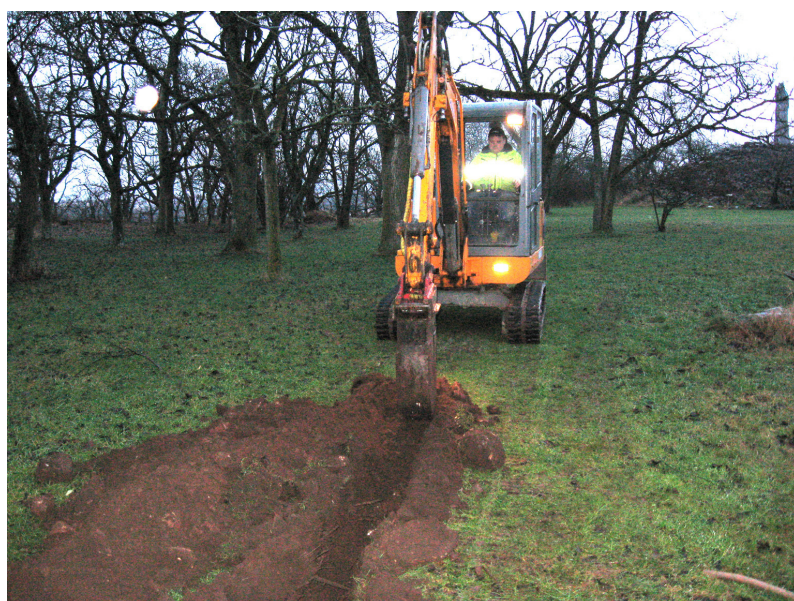
*Figur 4. Arbetsbild från schaktningen för kabelsträckning 2, den 8 januari 2008. Foto från sydväst Ludvig Papmehl-Dufay / Kalmar läns museum.*

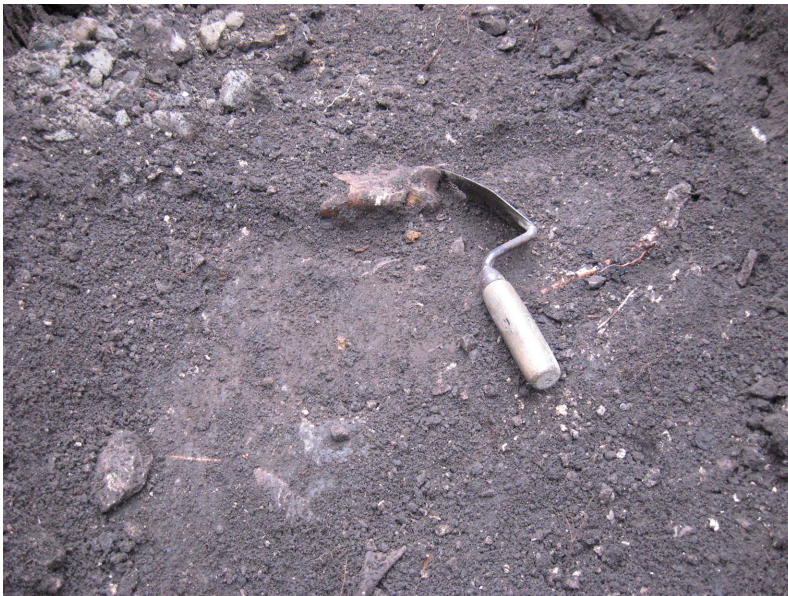
Inom en sträcka av ca 5-6 m söder om och snett framför restaurang Höjden (se fig 2) framkom på ca 60-70 cm djup ett kompakt kulturlager innehållandes rikligt med obränt ben och träkol (figur 5). Lagret berördes inte vidare av schaktningen, som längs denna sträckning generellt sett inte gick djupare än ca 50-60 cm. Kulturlagrets ålder är oviss, men med tanke på resultaten från undersökningarna för restaurangen på 1980-talet och för entrébyggnaden 2004 torde en datering till yngre järnålder eller medeltid inte vara osannolik.

*Figur 5. Kulturlagret framför Restaurang Höjden, längs Kabelsträckning 1. Foto från öst Ludvig Pappmehl-Dufay / Kalmar läns museum.*

Kabelschaktningen gick generellt inte djupare än ca 50-60 cm längs Kabelsträckning 1 och 30-40 cm längs Kabelsträckning 2. Den enda säkert konstaterade fornlämningen inom Kabelsträckning 1 utgörs av ett kulturlager av okänd ålder vilket uppträder först på ca 60-70 cm djup, och påverkades inte nämnvärt av schaktningen. Lagret rensades fram och fotodokumenterades, varefter det täcktes med sand. Elkabeln drogs i ett plaströr som placerades ovanpå sanden, och möjligheterna för en eventuell framtida undersökning av kulturlagret påverkas inte nämnvärt av arbetsföretaget. Längs Kabelsträckning 2 noterades ett kulturlager av okänd ålder utmed en sträcka av omkring 25 m. Skadan som orsakades av schaktningen kan betraktas som liten, och informationen om lagrets existens och läge kan betraktas som värdefull för eventuella framtida insatser. Kalmar läns museum anser att kabeldragningen vid Borgholms slottsruin inte skadat observerade fornlämningar nämnvärt eller förhindrat en framtida undersökning av desamma. Någon särskild arkeologisk undersökning torde därmed inte vara motiverad i nuläget. Skulle ytterligare exploatering i området bli aktuellt bör observerade kulturlager göras föremål för en mer omfattande arkeologisk förundersökning i syfte att datera och närmare karaktärisera lämningarna. I synnerhet längs Kabelsträckning 2, där varken plöjning eller påförda skräpmassor kunde konstateras, kan finnas förutsättningar att vid en mer omfattande undersökning påträffa välbevarade förhistoriska lämningar.

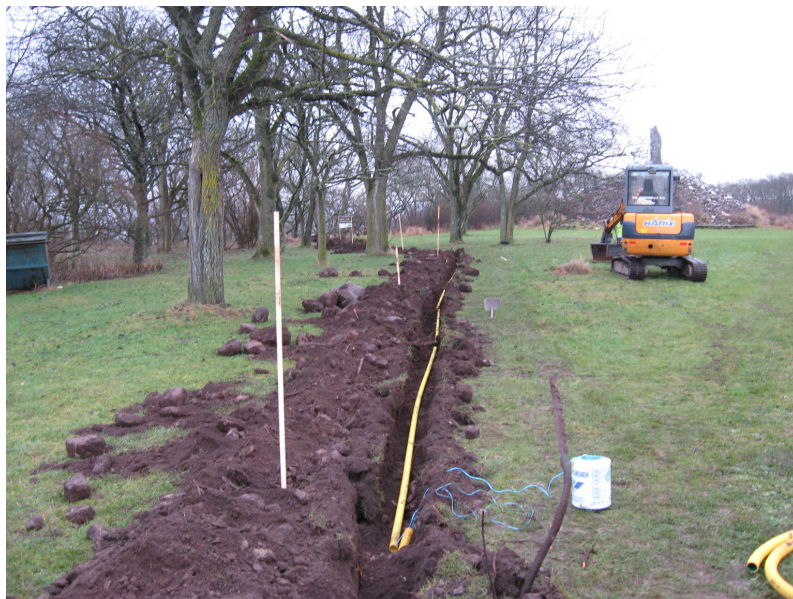
Kabelsträckning 2 gick som nämnts ovan inte djupare än 0,4 m, och schaktet var som regel endast 0,3-0,5 m brett. Stora mängder rötter längs delar av sträckan försvårade besiktningen ytterligare, men trots detta kunde några intressanta iakttagelser göras. Längs en sträcka av omkring 25 m rakt öster om Restaurang Höjden (se fig 2) var jorden påtagligt fet och mörk, och inslag av såväl bränt som obränt ben och träkol noterades. Enstaka fynd av sentida skräpkaraktär såsom kapsyler och buteljglas kunde också ses, men inte tillnärmelsevis lika mycket som var fallet längs

stora delar av Kabelsträckning 1. Den mörka jorden tolkas här som ett kulturlager, vars ålder tills vidare är oviss.

*Figur 6. Översiktsbild över Kabeldragning 2. Kulturlagret noterades från strax innan kröken (i höjd med maskinen) och bortåt ca 25 m. I bakgrunden till höger skimtar den s.k. Jaktstenen. Foto från sydväst Ludvig Pappmehl-Dufay / Kalmar läns museum.*

Marken har i detta område av allt att döma inte varit uppodlad, varför kulturlagret vidtar direkt under matjorden. En del större gråstenar som vid kabelschaktningen rubbades ur läge kan mycket väl ingå i konstruktioner, detta var dock omöjligt att fastslå vid den begränsade insatsen som förundersökningen utgjorde.
