# Fjärrvärme i Hamngatan

Rapport från arkeologisk förundersökning 2012  
Kvarteret Siken 3 m.fl., RAÅ 94 Västerviks stad, Småland

**KALMAR LÄNS MUSEUM & VÄSTERVIKS MUSEUM**  
Arkeologisk rapport 2013:I

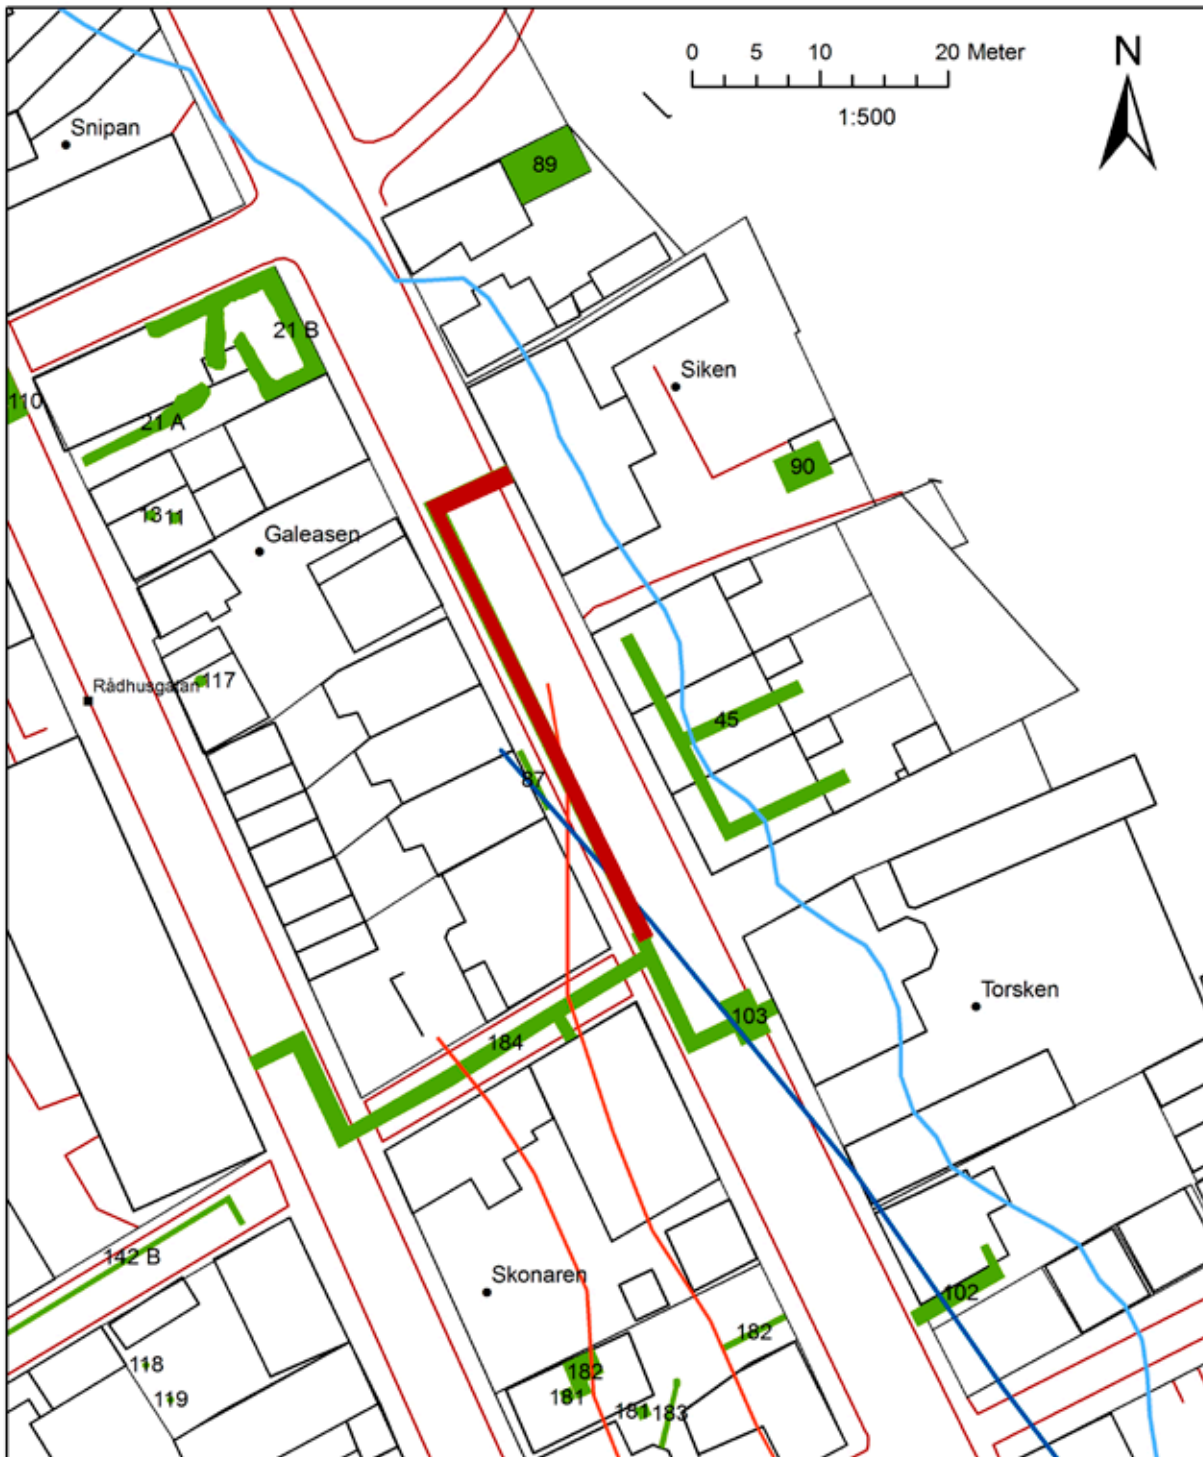
Fig. 2. Kartöversikt över förundersökningsområdet.

I det historiska kartmaterialet från sent 1600-tal, men framför allt från 1700-tal, syns att den aktuella ledningen korsar ett område som förändrats över tid (se fig. 2), dels genom utfyllnader men även genom vägdragning och byggnationer. I dagsläget finns väldigt lite kunskap om var den medeltida strandlinjen gick, hur denna såg ut och vilka aktiviteter som bedrevs där. Frågeställningarna i området för den aktuella ledningssträckningen rör därför bland annat frågor kring utfyllnad, strand-

Inga strandskoningar, kavelbroar, bryggkonstruktioner eller dylikt påträffades inom schaktet. Inte heller kunde någon tydlig strandzon eller tidigare strandlinje urskiljas, trots att man enligt 1678 års karta passerar det som då är utritat som strandlinje (se fig. 2 ovan). Denna karta är dock mycket översiktlig varför strandlinjens läge därpå får betraktas som mycket osäker.

Dokumentation gjordes genom foto, handritning och inmätning utifrån befintliga byggnader som referens och kompletterades med digital mätdata från Västerviks kommun. Varje schakt mättes in med befintliga byggnader och kommunens grundkarta som referens och ritades in på en plan i skala 1:500. Schakten har sedan digitaliserats i Stads-GIS Västerviks stad (se fig. 2).

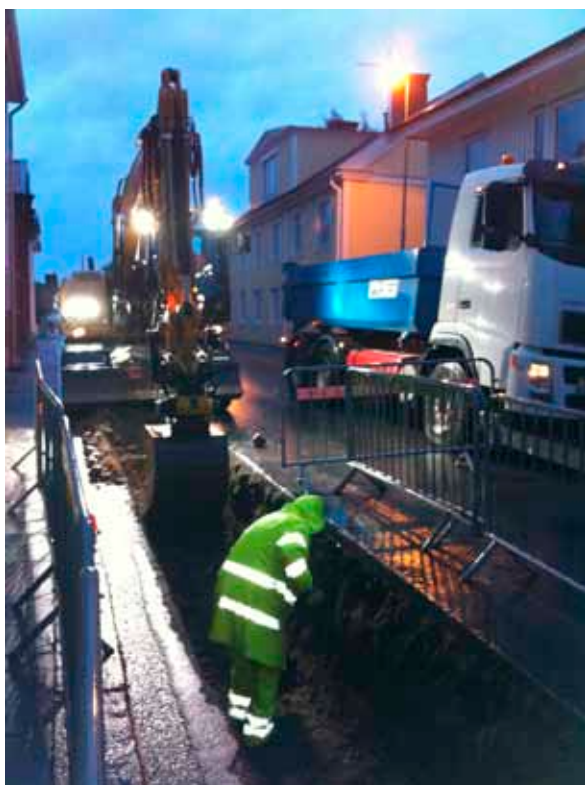
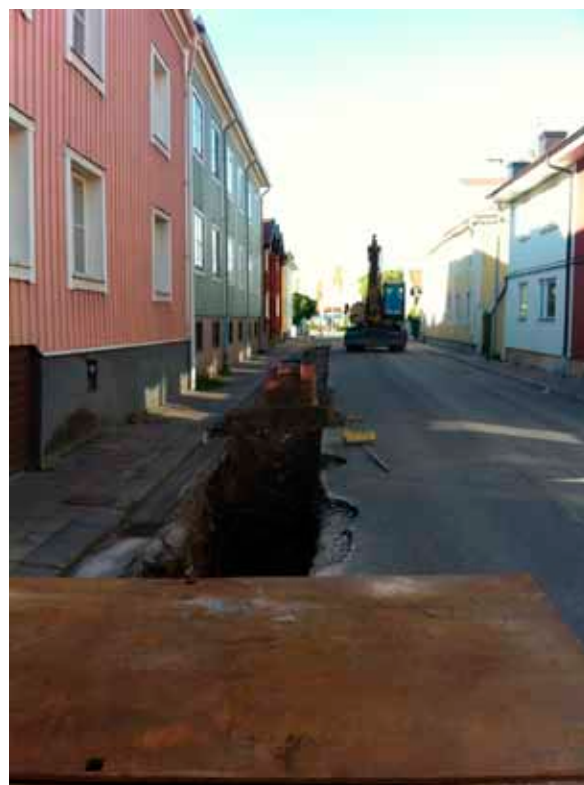
Fig. 3-4. Schaktning för ny fjärrvärmeledning i Hamngatan. Översikt från SÖ. Foto: V Palm, KLM/VM 2012.

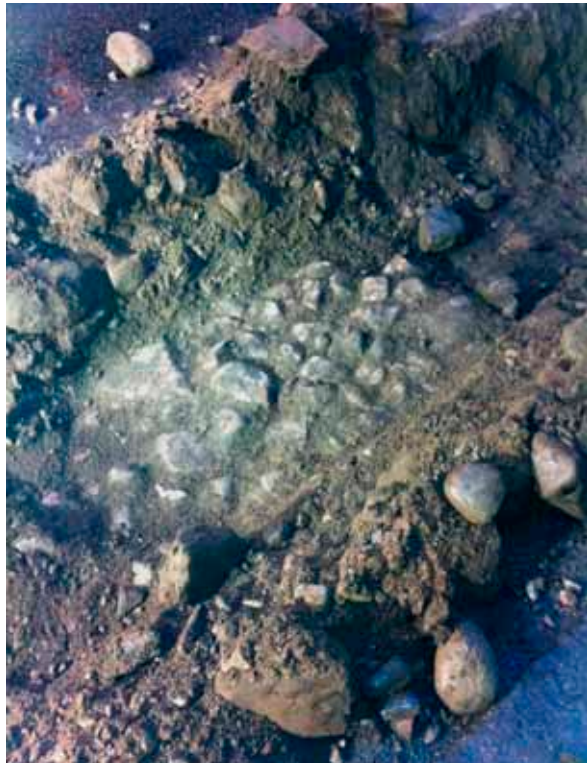
Inom det aktuella schaktet fanns ett flertal störningar i form av tidigare nedlagda ledningar, främst V/A-serviser, men närmast Siken 3 också el-/tele. Mellan dessa tidigare söndergrävda ytor fanns mindre fickor med orört material, dock bestående främst av utjämningsmaterial. På ca 0,25-0,4 m djup fanns här också rester av en äldre gatubeläggning bestående av huggen 0,15-0,2 m stor natursten (se fig. 5 och 7). Stenläggningen låg i regel på ett utjämningslager av brunsvart, sotig, sandblandad

Fig. 5. Rest av en äldre gatubeläggning av natursten. Foto: V Palm, KLM/VM 2012.

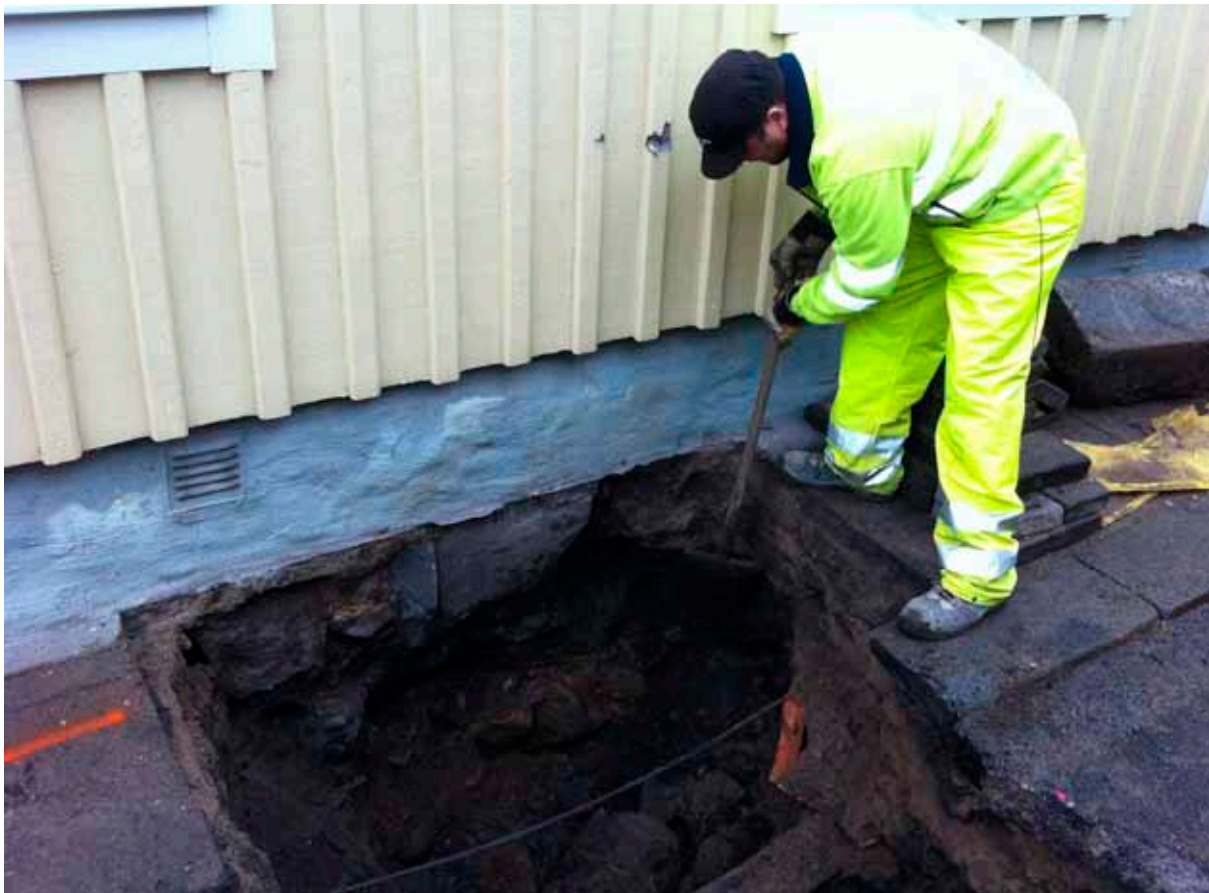
jord innehållande tegelkross, djurben, butelj- och planglas, spik, yngre rödgods (BIIy) och kritpipsfragment. Utjämningslagret var upp till 0,3 m tjockt och låg direkt på det sterila åsmaterialet av stenblandad grus och sand. I de två djupschakt som upptogs efterföljdes åsmaterialet av steril lera på mellan 0,8-1,4 m djup. De naturliga marklagren sluttade tydligt mot öst och Gamlebyviken. Även under stensyllen till fastigheten Siken 3 syntes utjämningsmassor (se fig. 6).

Fig. 6. Anslutningen vid fastigheten Siken 3. Foto: V Palm, KLM/VM 2012.
