Förstärkning av elledning i Västervik

Arkeologisk förundersökning 2009

RAÄ 101, 4 och 5, Västervik 3:1, Västerviks socken,
Västerviks kommun, Småland

KALMAR LÄNS MUSEUM
Arkeologisk rapport 2010:6

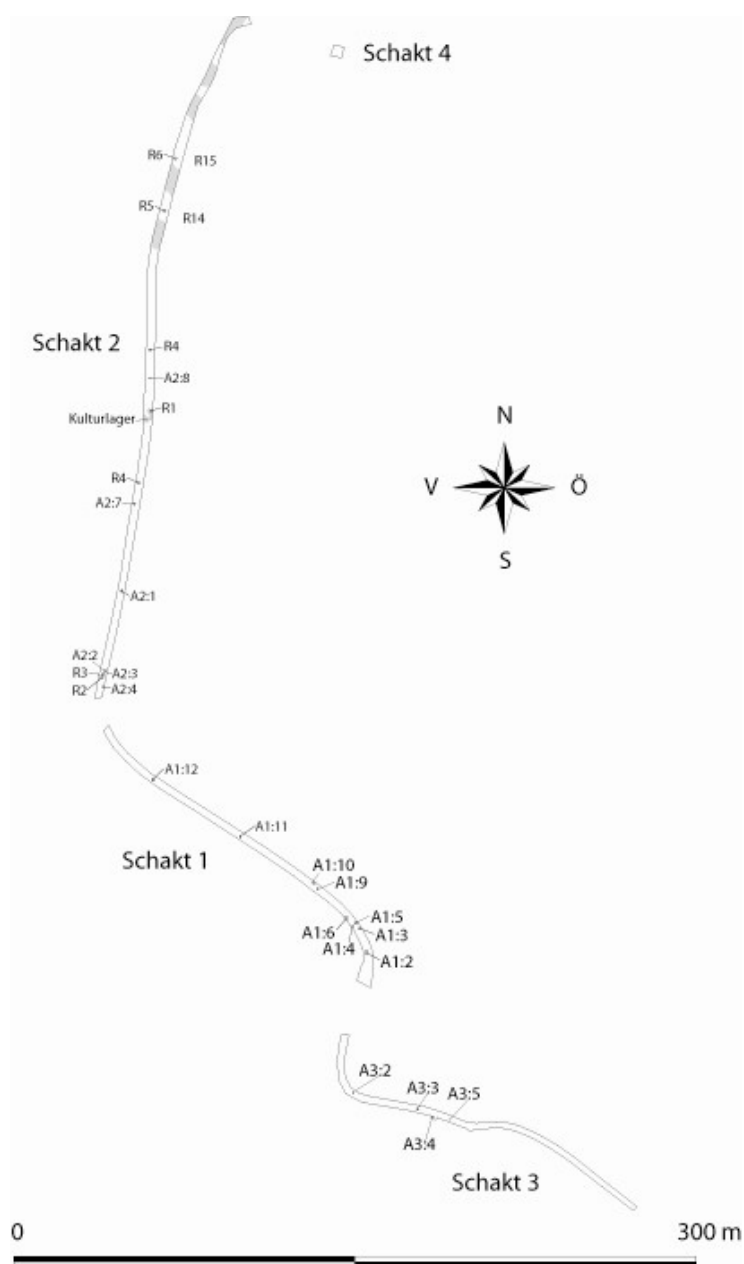
Fig. 3. Karta visande de fyra schakten samt anläggningar.

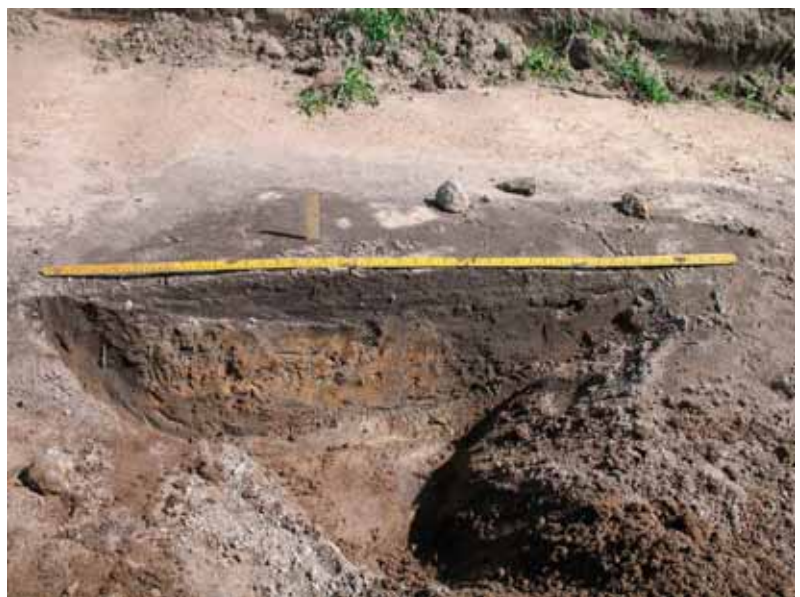
Fig. 7. Anläggning 2:1, foto från V. Foto: Kalmar läns museum

Anl.	Art	Storlek	Djup	Beskrivning	Fynd
A 2:1	Grop, rund, förvaringsgrop lera?	1x0,5-0,7 m	0,25 m	Brungrå, något sotig humus med kolstänk i ytan ca 0,1m djup. I mitten koncentration av gul och blå lera om given av grå mo, sotig.	
A 2:2	Rund grop, nedgrävning?	0,4x0,45 m	0,1 m	Fyllning av svartbrun humus, sotig med kolbitar.	
A 2:3	Grop, nedgrävning?	0,45x0,4 m	0,1m	Se beskrivning A2.2	
A 2:4	Grop, rund, Sotfläck?	0,45x0,45m	0,1m	Gråbrun humus, flammigt sotig i Ö delen.	
A 2:5	Stolphål?	0,35x0,4m	0,25m	Fyllning av gråbrun humus och sotig mo.	
A 2:6	Stolp/Pinnhål?	0,18x0,18m	0,2m	Fyllning av gråbrun humus och sotig mo.	
A 2:7	Nedgrävning?	0,85x0,85m	0,11m	Fyllning av gråbrun humus och sotig mo.	Keramik, fragment. KLM 44322:7.
A 2:8	Härdbotten?	0,05x0,43m	0,05m	Fyllning av brunsvart humus/sotig mo. Rikligt med kol.	
A 2:9	Utgår				
A 2:10	Utgår				
A 2:11	Nedgrävning	1x0,7m	0,1m	Fyllning av brungrå humus med inslag av kol

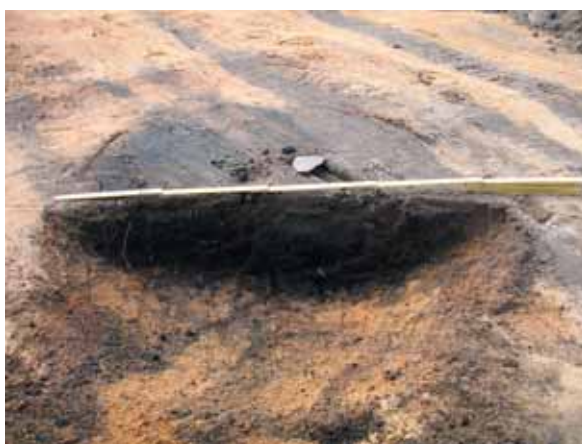
Fig. 9. Anläggning 3:3, foto från Ö. Foto: Kalmar läns museum.

Anl.	Art	Storlek	Djup	Beskrivning	Fynd
A3:1	Grop, oval	1,3x0,6 m	0,3 m	Fyllning av brun något rödaktig (rostig) humös mo, järnkonkretioner	
A 3:2	Rund grop	0,5x0,5 m	0,2 m	Gråbrun mo med rikligt inslag av sten, delvis skörbränd	
A 3:3	Grop	0,8x0,85 m	0,2m	Brunrå humös mo ner till 0,09 m, därefter svart, starkt sotig mo, uppblandad med kol	
A 3:4	Grop	0,8x0,8m	0,1m	Svart, starkt sotig mo, stort inslag av kol
