Gång och cykelväg vid Strykjärnet

Arkeologisk förundersökning 2015

Fornlämning 170, Växjö socken, Växjö kommun, Småland

Arkeologisk rapport 2015:13
Johan Åstrand

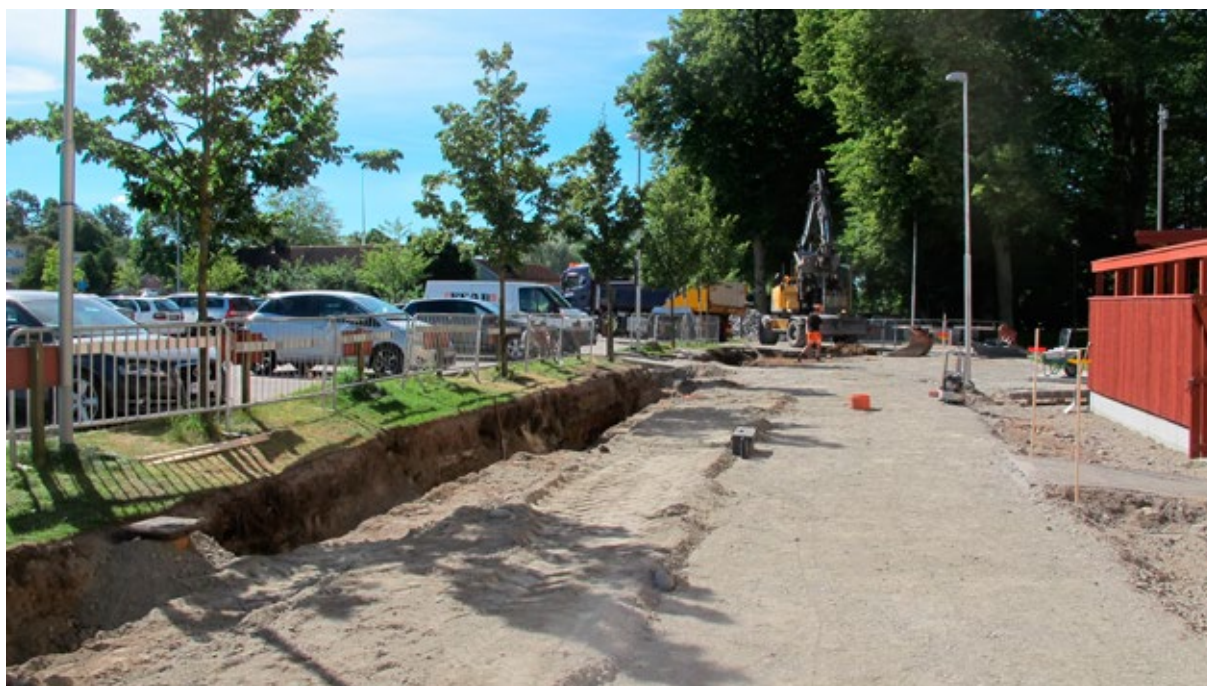
Figur 4. Foto från schaktgrävningen med det norra av de båda djupare grävda schakten i förgrunden. Bilden tagen från nordväst.

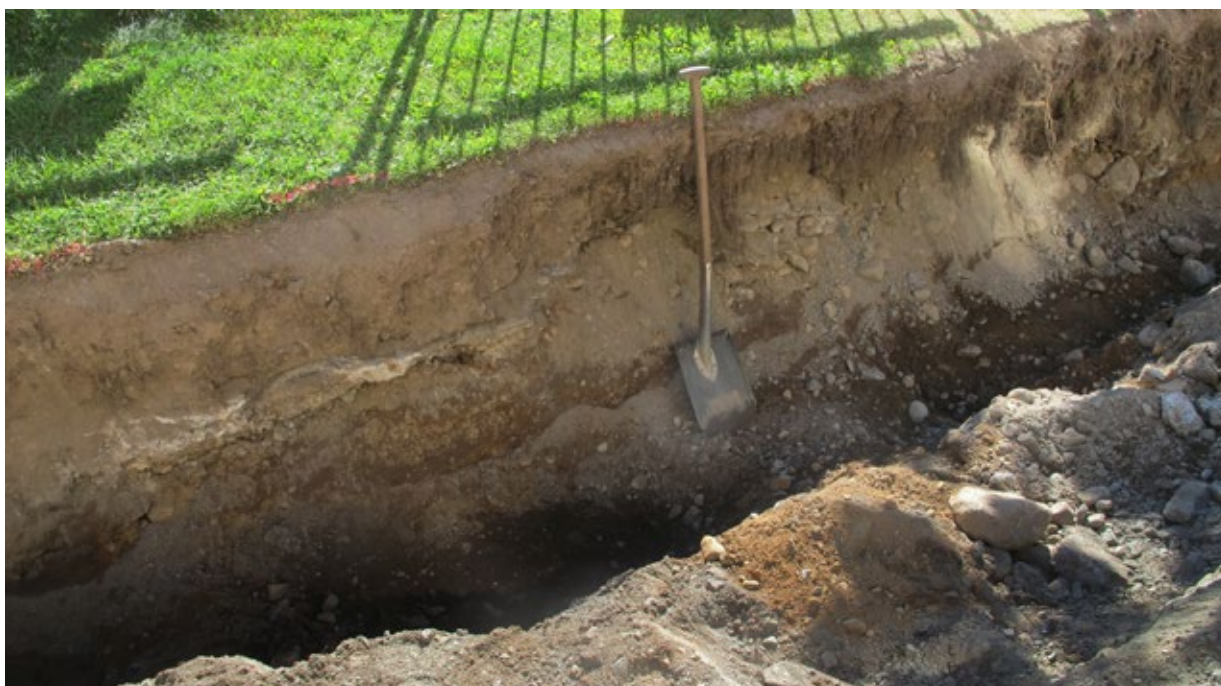
Figur 5: Yta med äldre lager i botten av det norra schaktet. Foto från väst.

I det norra schaktet fanns, på enbart någon decimeters djup, en kullerstensläggning från ett sent skede. Under denna fanns en platta av gjuten betong. I schaktets södra del ersattes den gjutna ytan av en asfaltsyta. Under betongen fanns ett

kraftigt bärlager med sten och under asfaltsytan fanns motsvarande lager som dock främst bestod av en tegel- och stenfyllning. Under dessa sentida utfyllnadslager fanns fyllnadslager som till större delen bestod av blandad moränjord men bitvis även innehöll omrörda kulturlager med inslag av buteljglas av 1800- 1900-talstyp. Bitvis fanns även ljusare, siltiga utfyllnadslager. I mitten av det norra schaktet framkom i schaktets djupaste parti en mindre yta med kulturlager (fig. 5). Detta var brunt, måttligt humös och bestod av grusig sand med rikligt inslag av småsten med en storlek av 0,05 meter i diameter. Lagret bildade en kompakt yta som föreföll att ha varit hårdgjord men det är oklart om det rör sig om en brukad yta eller en kompakterad fyllning. Detta lager var endast frilagt inom en mindre yta där schaktet grävts djupare än i övrigt till ett djup av 1,1 meter under markytan. I den södra delen av samma schakt fanns under det påförda morängruset ett påfört lager med siltig/grusig morän med enstaka kolinslag och tegelflis.

I schaktet längs cykelvägens östra sida framkom enbart påförda utfyllnadslager. Inom en begränsad yta framkom ett kompakt kulturlager med inslag av småsten på ett djup av 1,1 meter under markytan. Detta kan eventuellt ha varit en gårdsplan eller annan tilltrampad yta men skulle också kunna vara ett äldre, kompakterat utfyllnadslager. Eftersom schaktdjupet inte var större än maximalt 1,1 meter är det möjligt att bevarade lämningar kan finnas på ett större djup. Detta kan till exempel gälla den
