Gladhammars gruvor

Arkeologisk förundersökning 2009

Gladhammars gruvområde, RAÄ 155 och 229,
samt hyttområde, RAÄ 227

Gladhammar socken, Västerviks kommun, Kalmar län

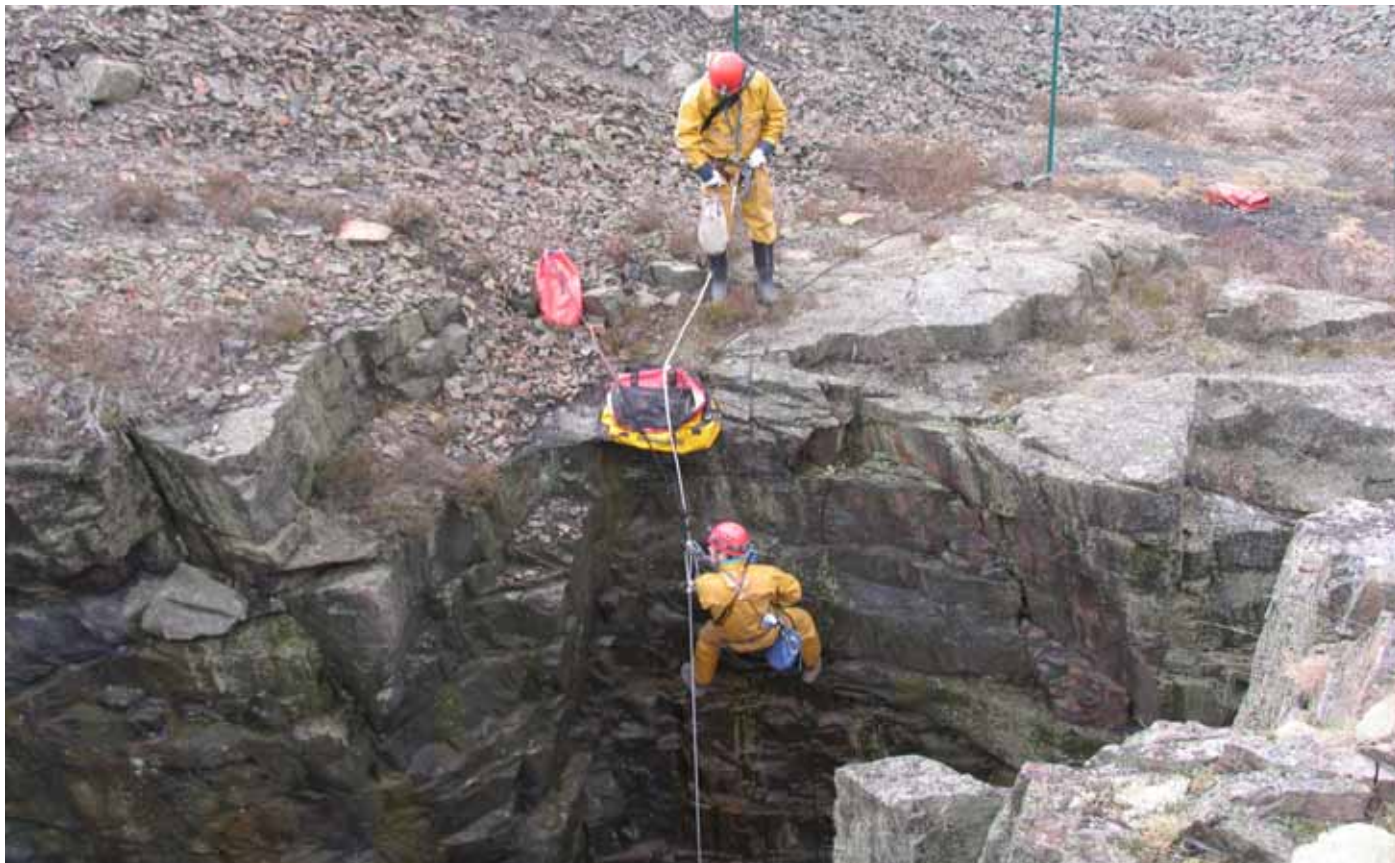
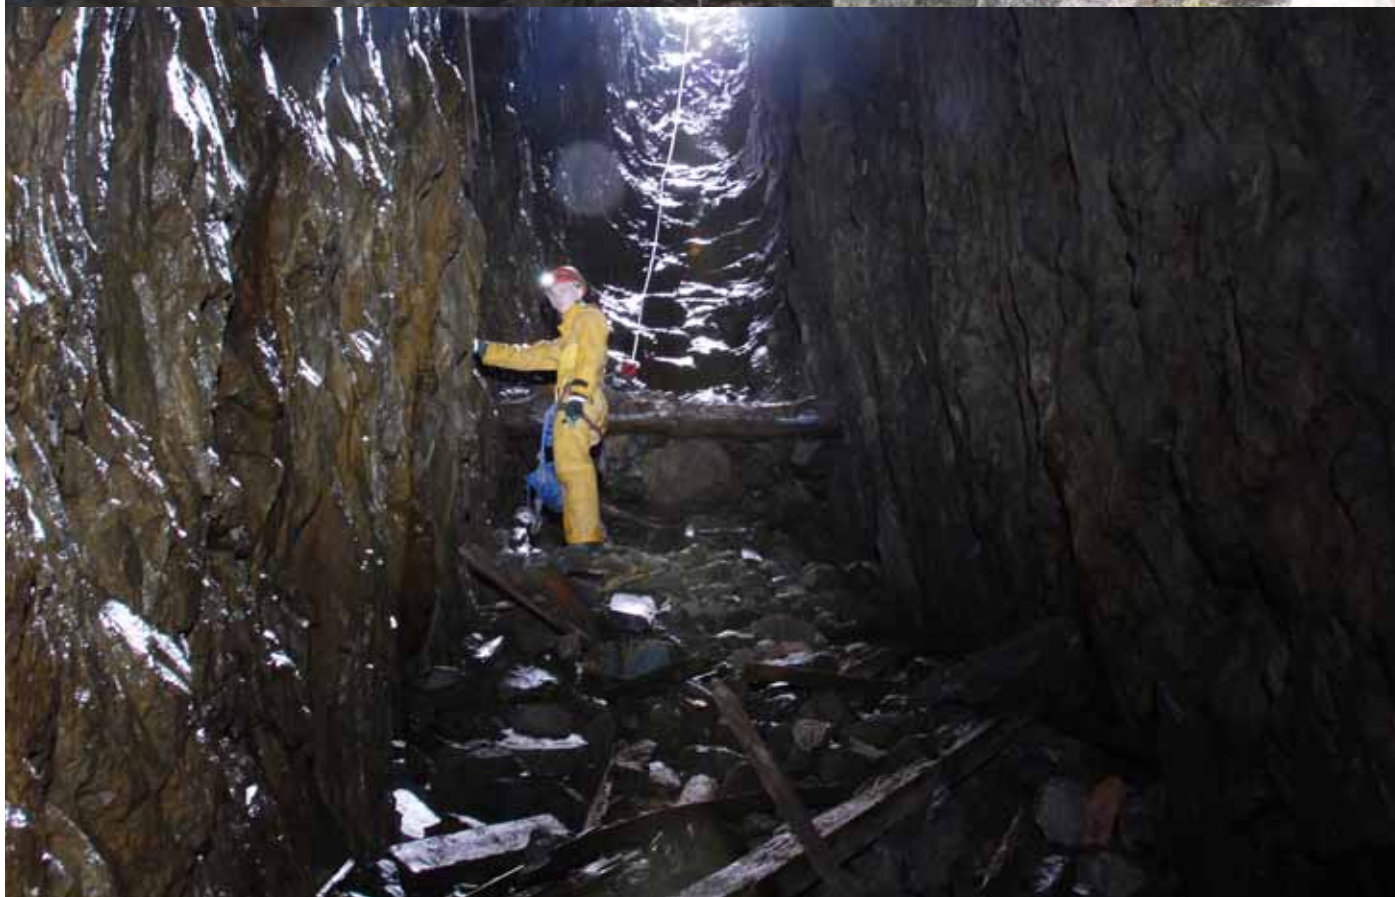
Gamla gruvan (överst) riggades med ett frihängande rep ned till botten på 30 m avvägning. Platsen valdes som säker utgångspunkt för undersökningar i den nordvästra delen av området. Tekniken för att ta sig ner respektive upp på en enkel, statisk, lina kallas SRT (Single Rope Technic) och är standard i grottforskningssammanhang. Odelmarksgruvan (nederst) riggades med en stödlina längs den sluttande sydöstra kanten. Läget valdes trots viss risk för stenras som enda möjliga väg ner till den sydvästra delen av gruvan.

Besök i Bondeschaktet, liksom i Tyskgruvans SO schakt möjliggjordes genom användande av en mobilkran med mankorg.

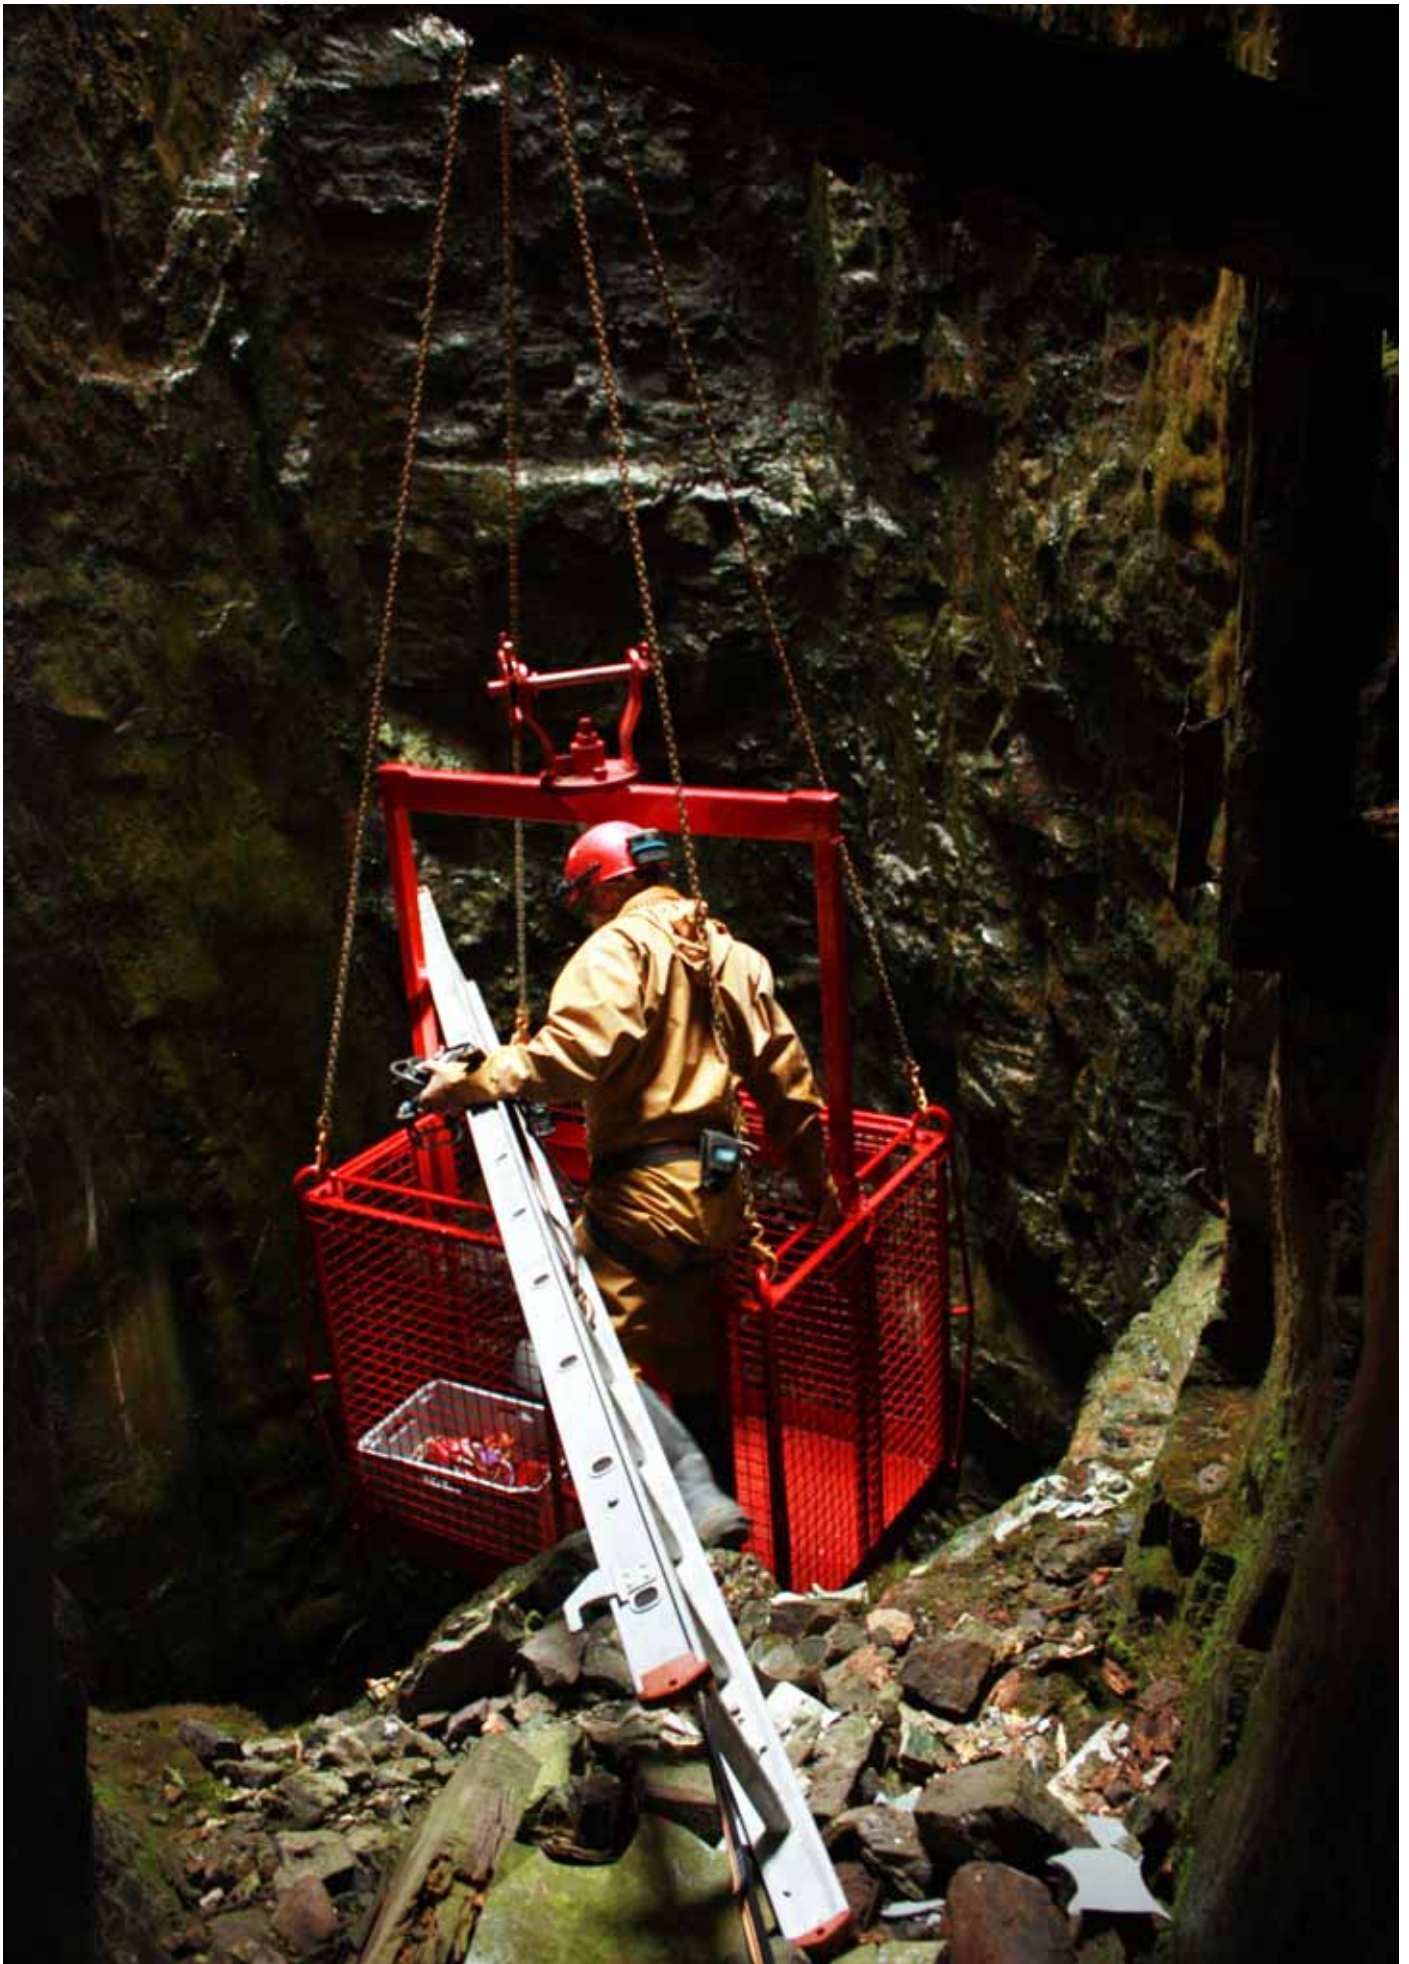
Längdsnitt genom Gladhammars gruvor / Holländarfältet (Bearbetad efter F. Hoppe 1887) (rött markerar gräns för ras). Siffrorna hänvisar till foton i rapporten.

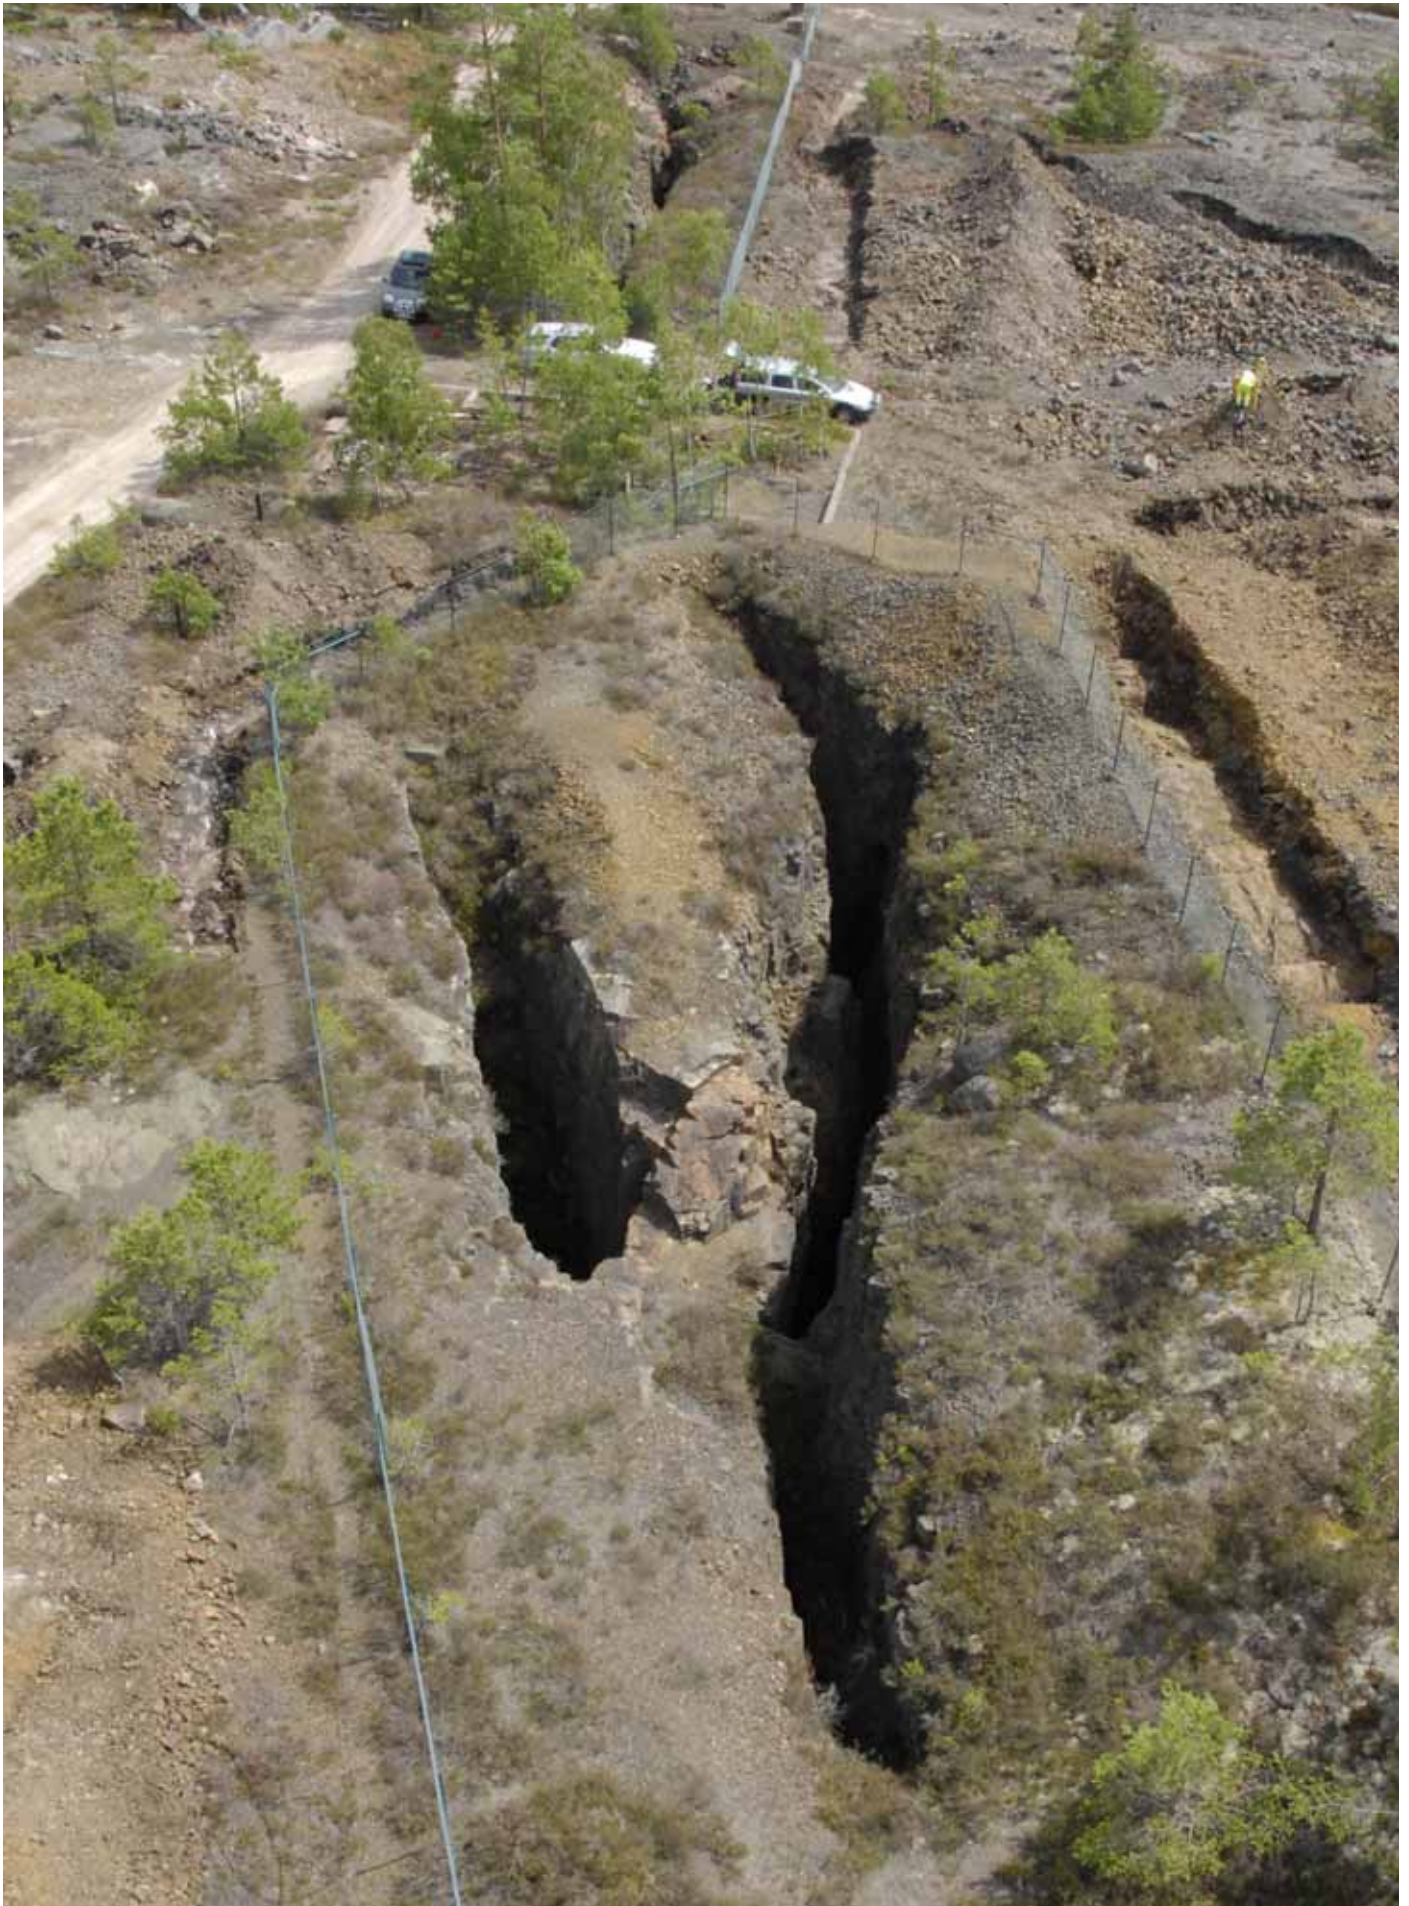
Gamla gruvan

I Gamla gruvans NV schakt syns tydligt de mjukt rundade former som uppstår vid tillmakning.

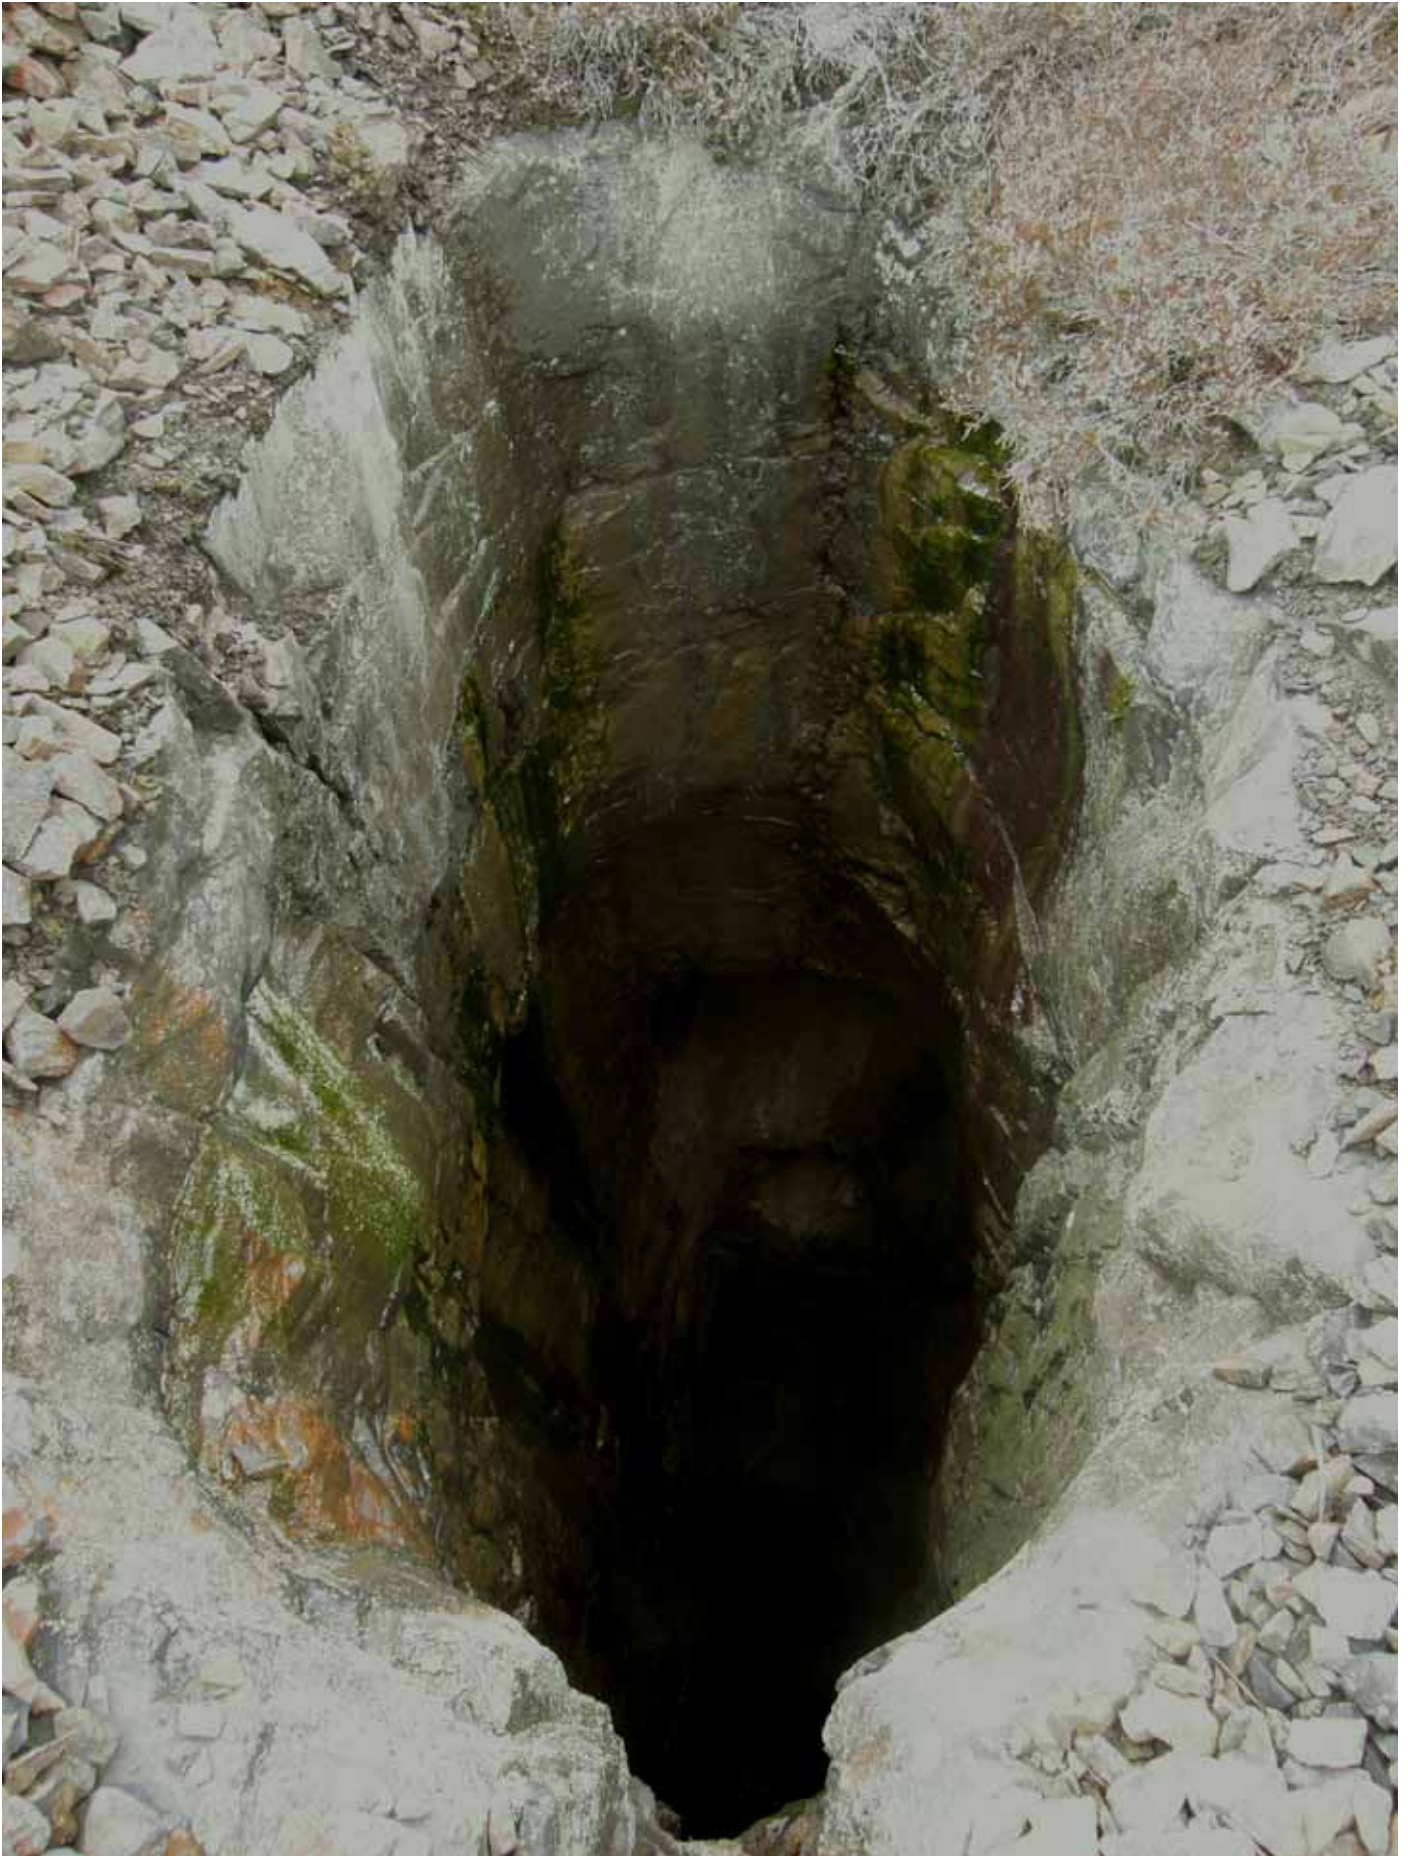
Tyskgruvan

Kallmurad skoning i toppen av Tyskgruvans mellersta schakt.

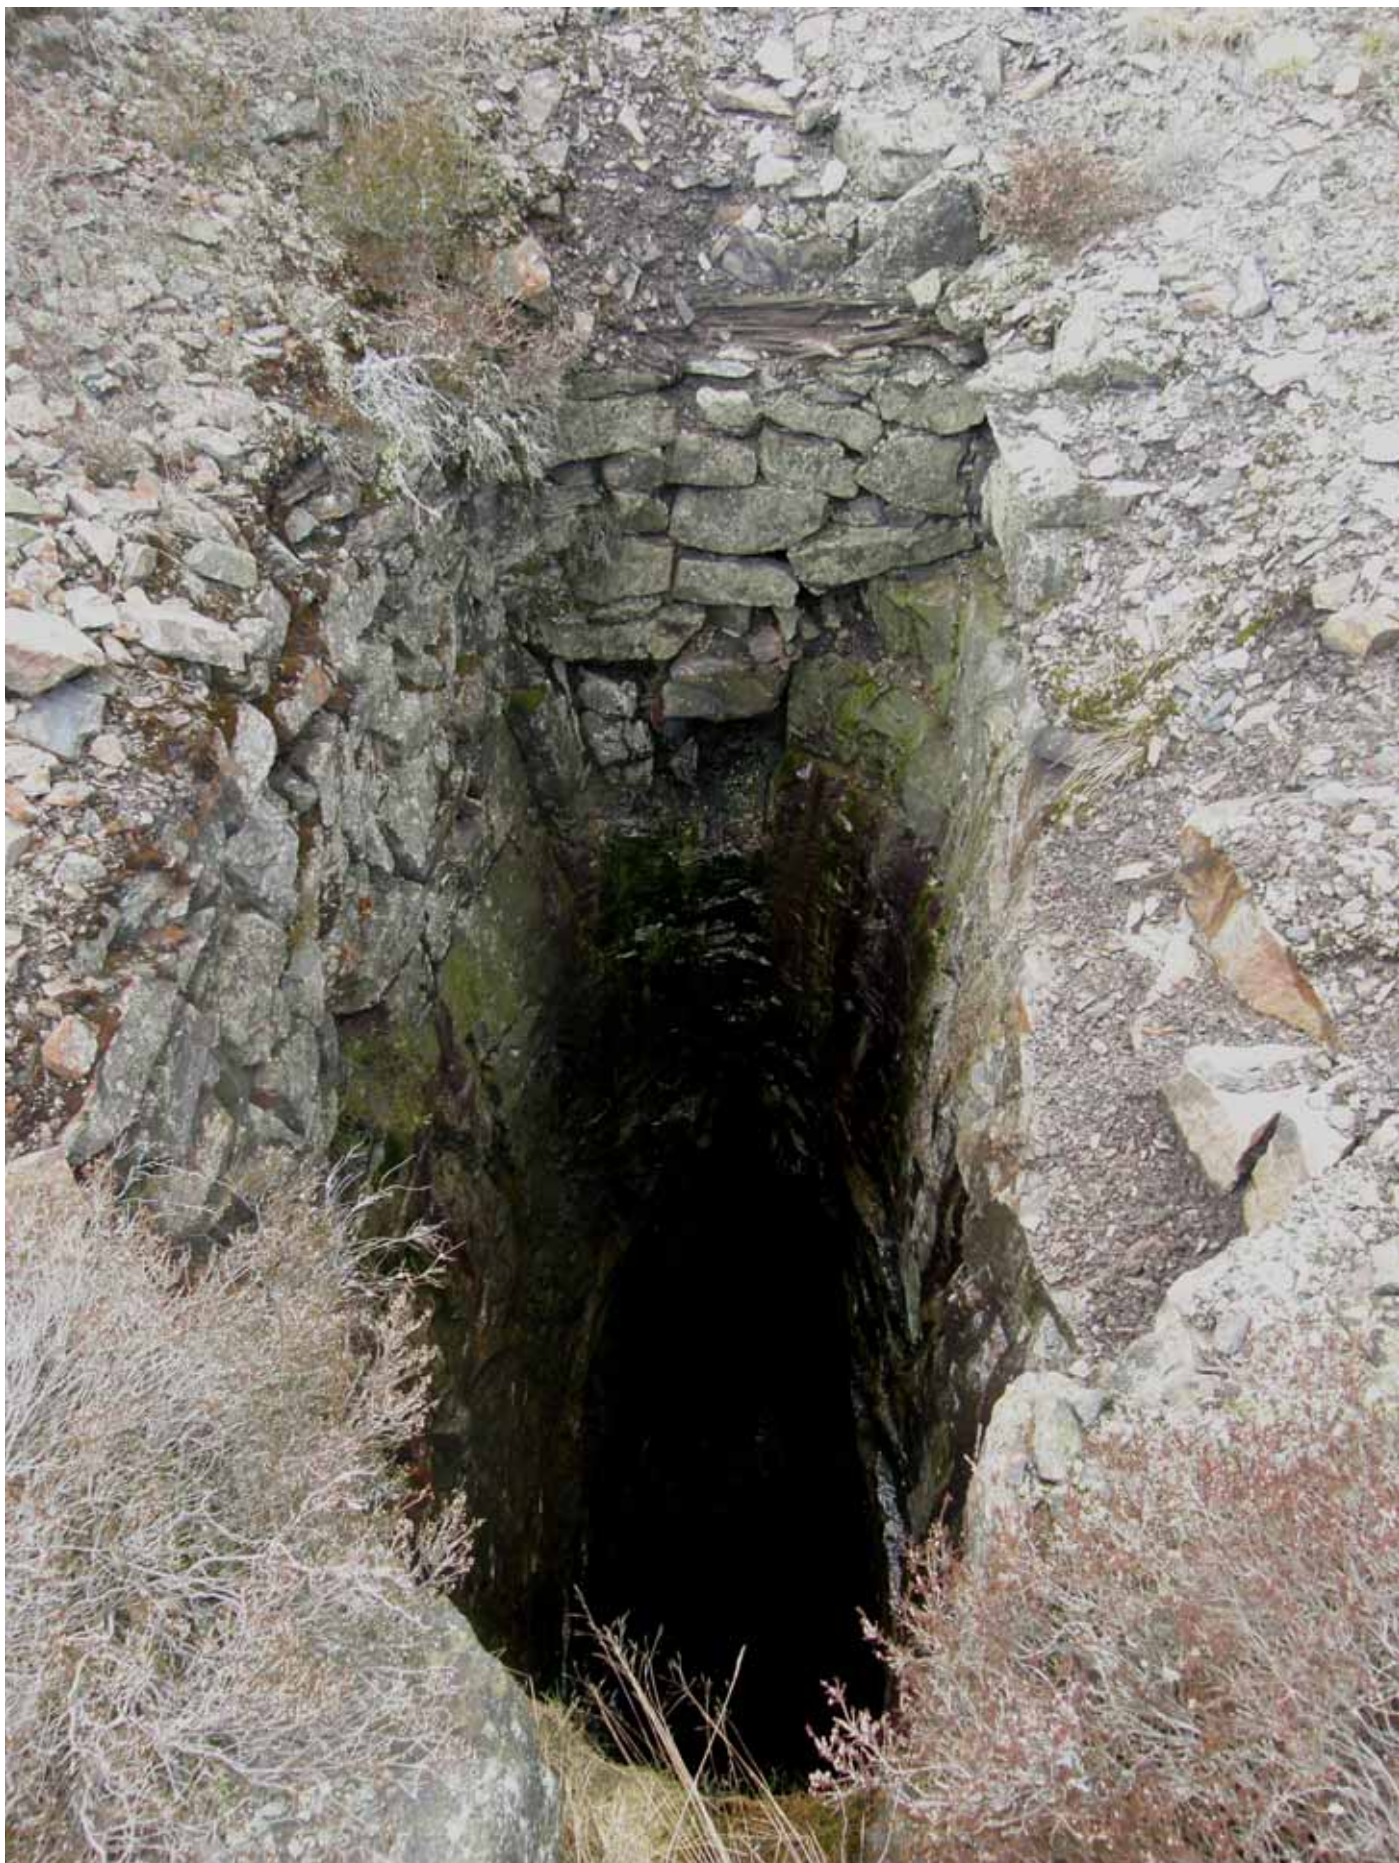
Öppningen till en gammal ort i övre delen av Knuts schakt

Plats: 5 m avvägning i Knuts schakt, i SV väggen. Orten leder över till Tyskgruvans NO schakt.

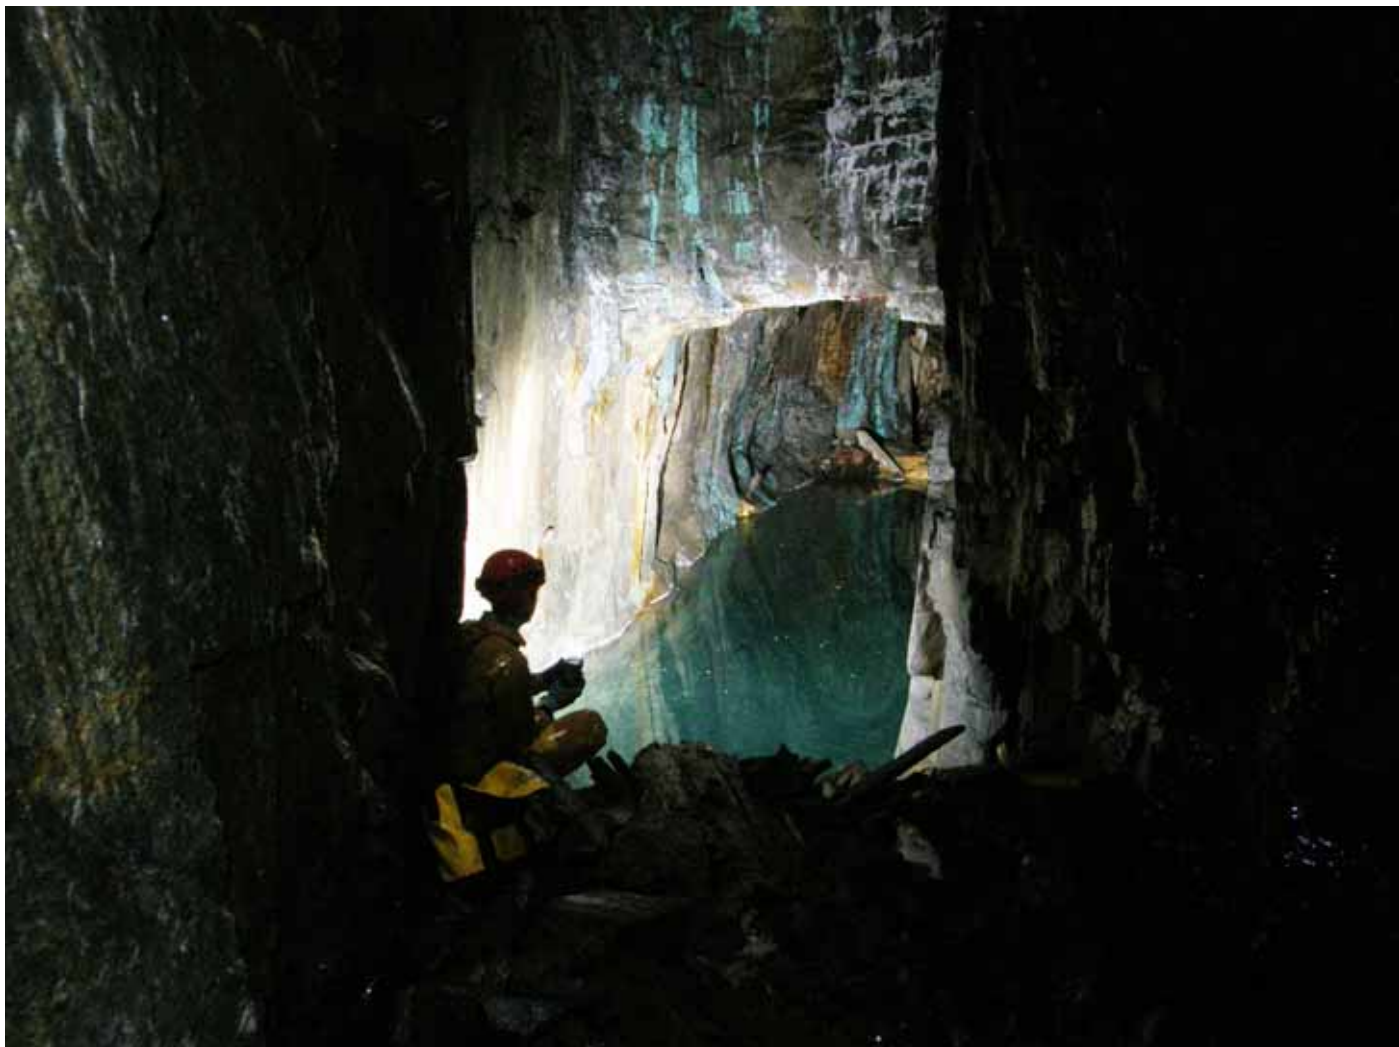
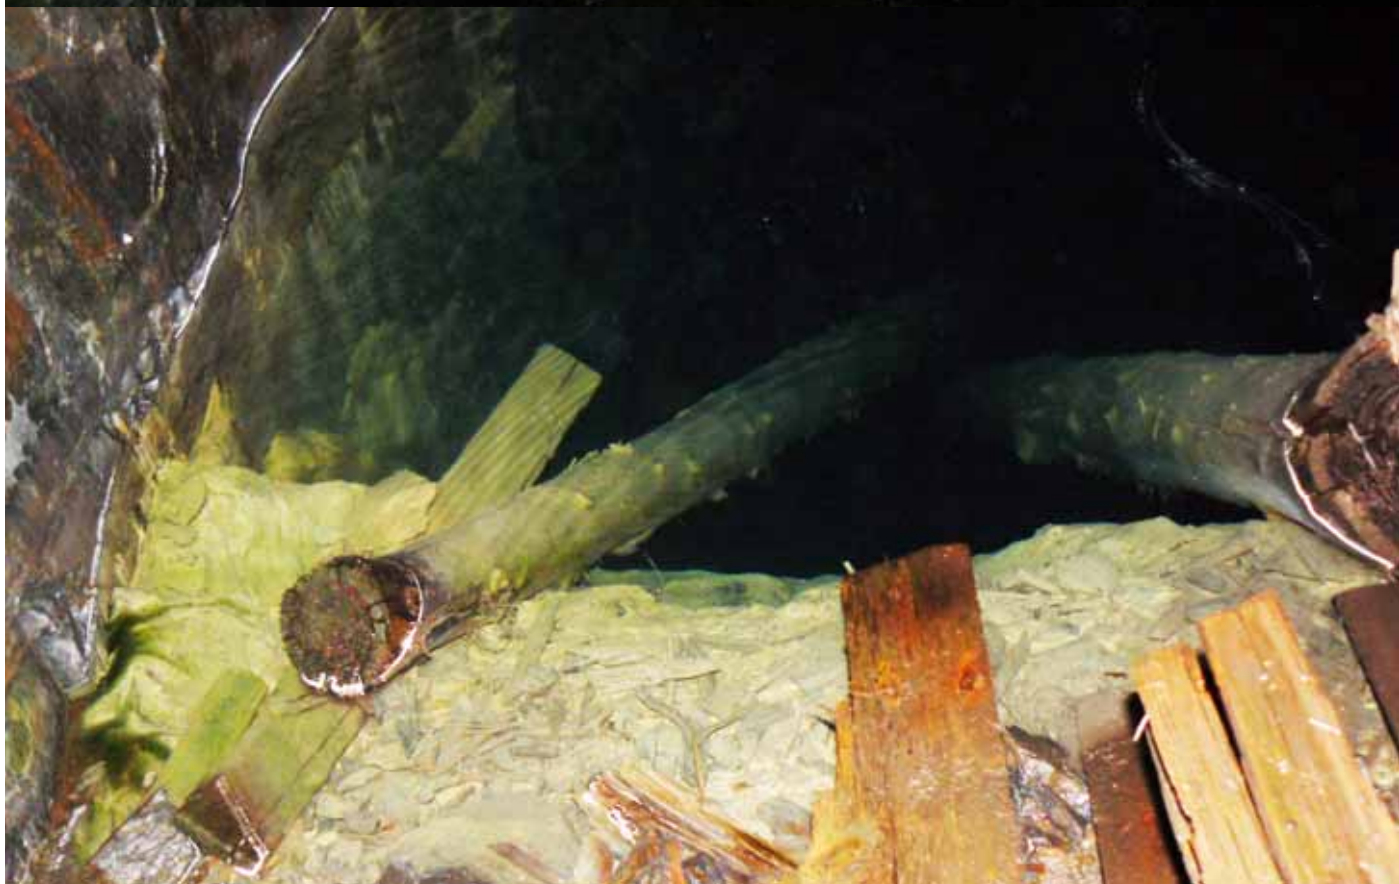
Knuts schakt

Timmerrester i övre delen av schaktet.

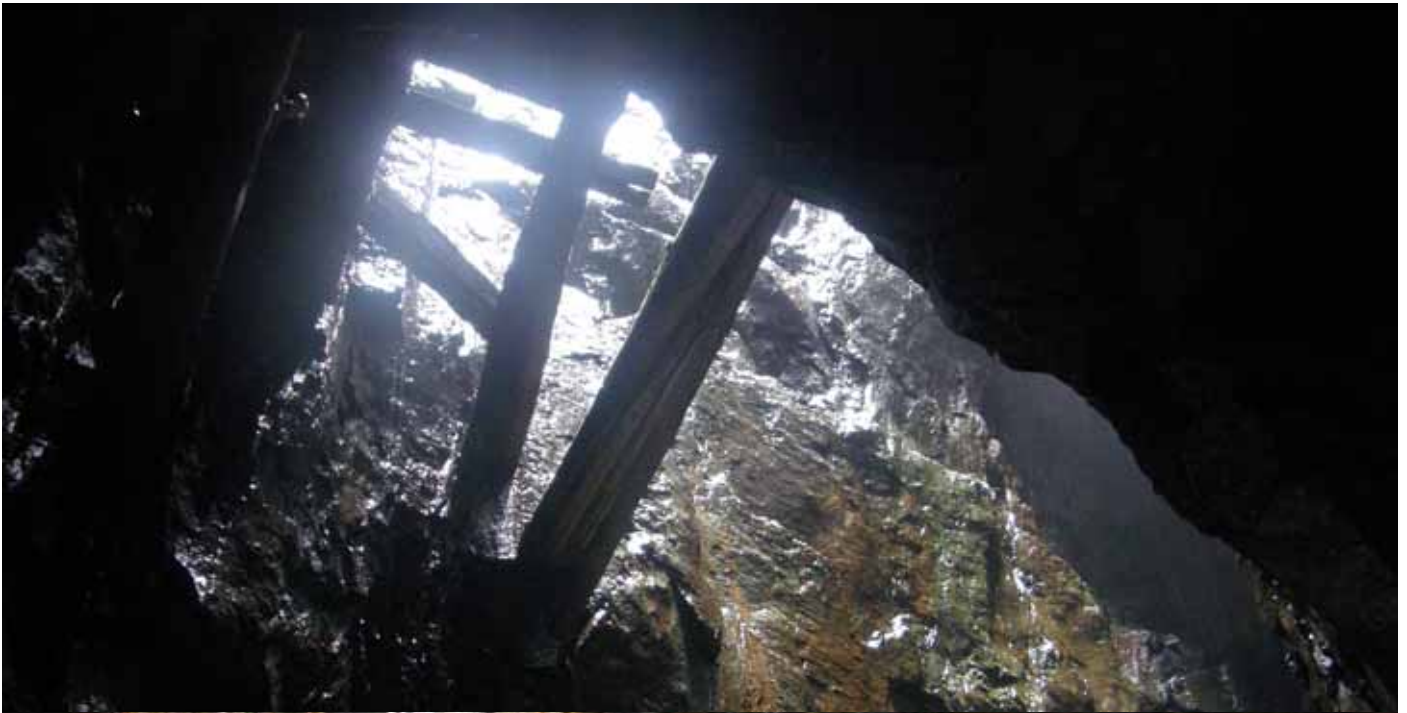
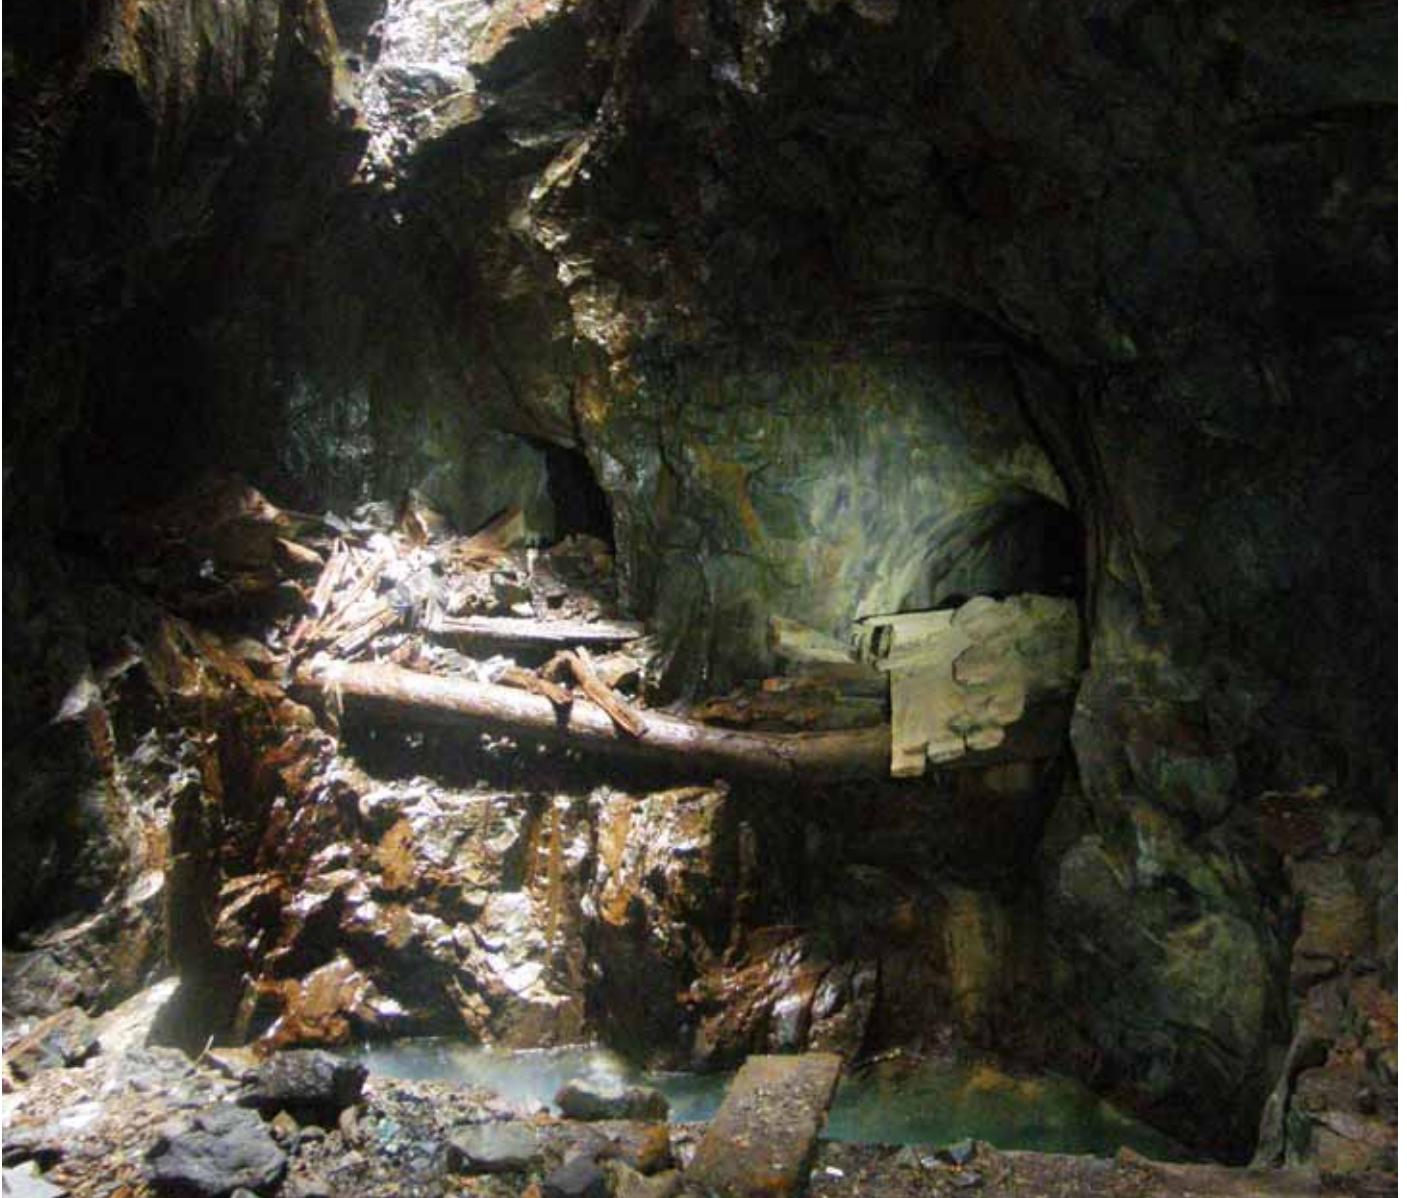
1: Järnbeslagen trä tunna / malmtunna

Plats: 32 m avvägning i Knuts schakt, på sidan av hästvandrigen (anlagd 1791, ombyggd 1820)

Tunnan är välbevarad, troligen byggd i fur. Järnbeslagen rostiga. Ok i dåligt skick.

På översiktsbilden syns platsen för hästvandrigen med vindkupan och delar av timmergolvet intakt.
