Gladhammars gruvor

Arkeologisk förundersökning 2009

Gladhammars gruvområde, RAÄ 155 och 229,
samt hyttområde, RAÄ 227

Gladhammar socken, Västerviks kommun, Kalmar län

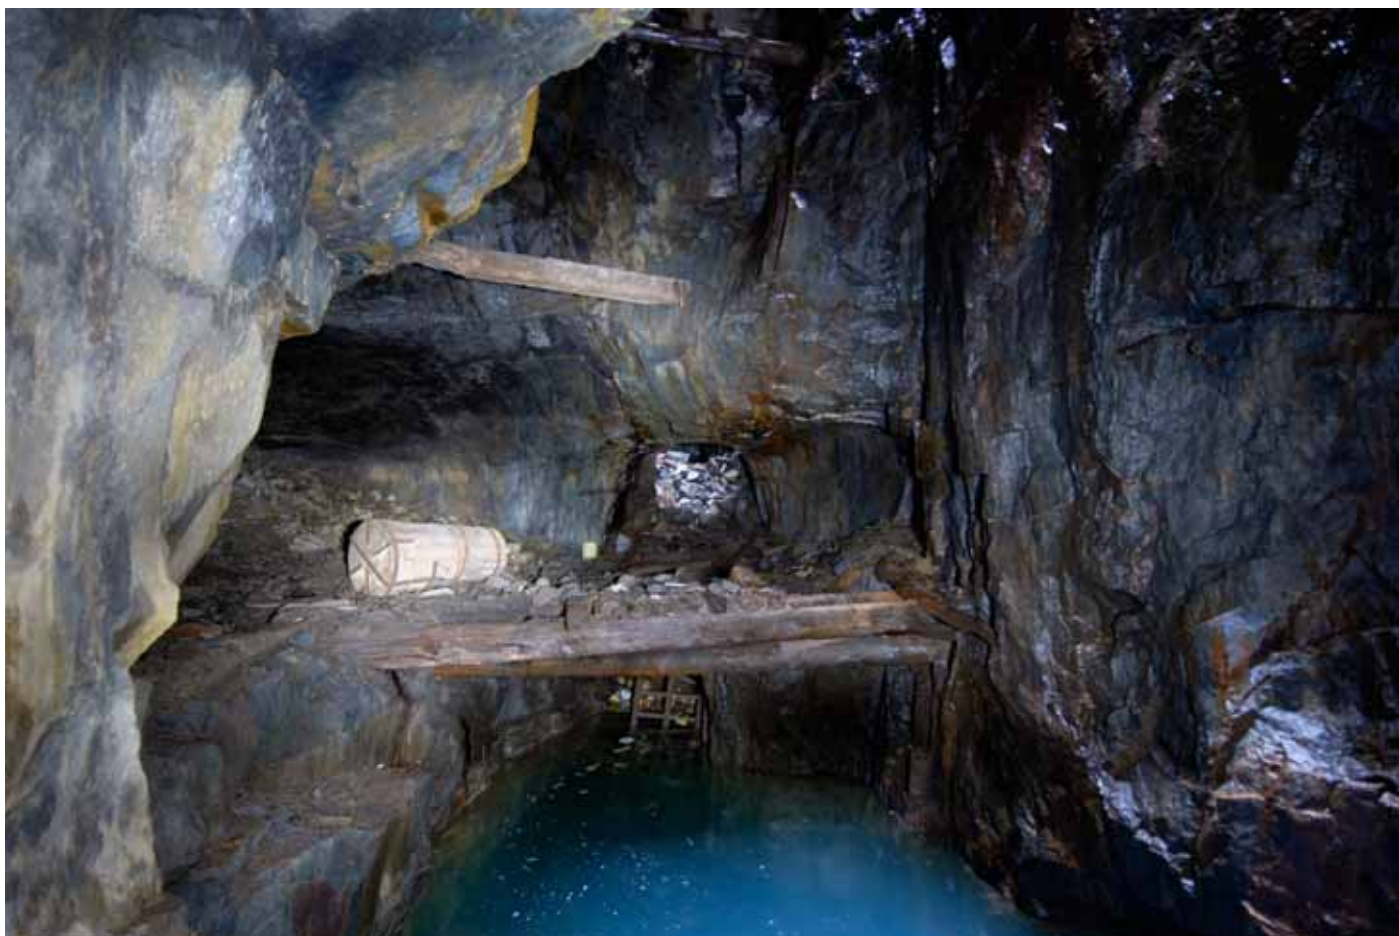
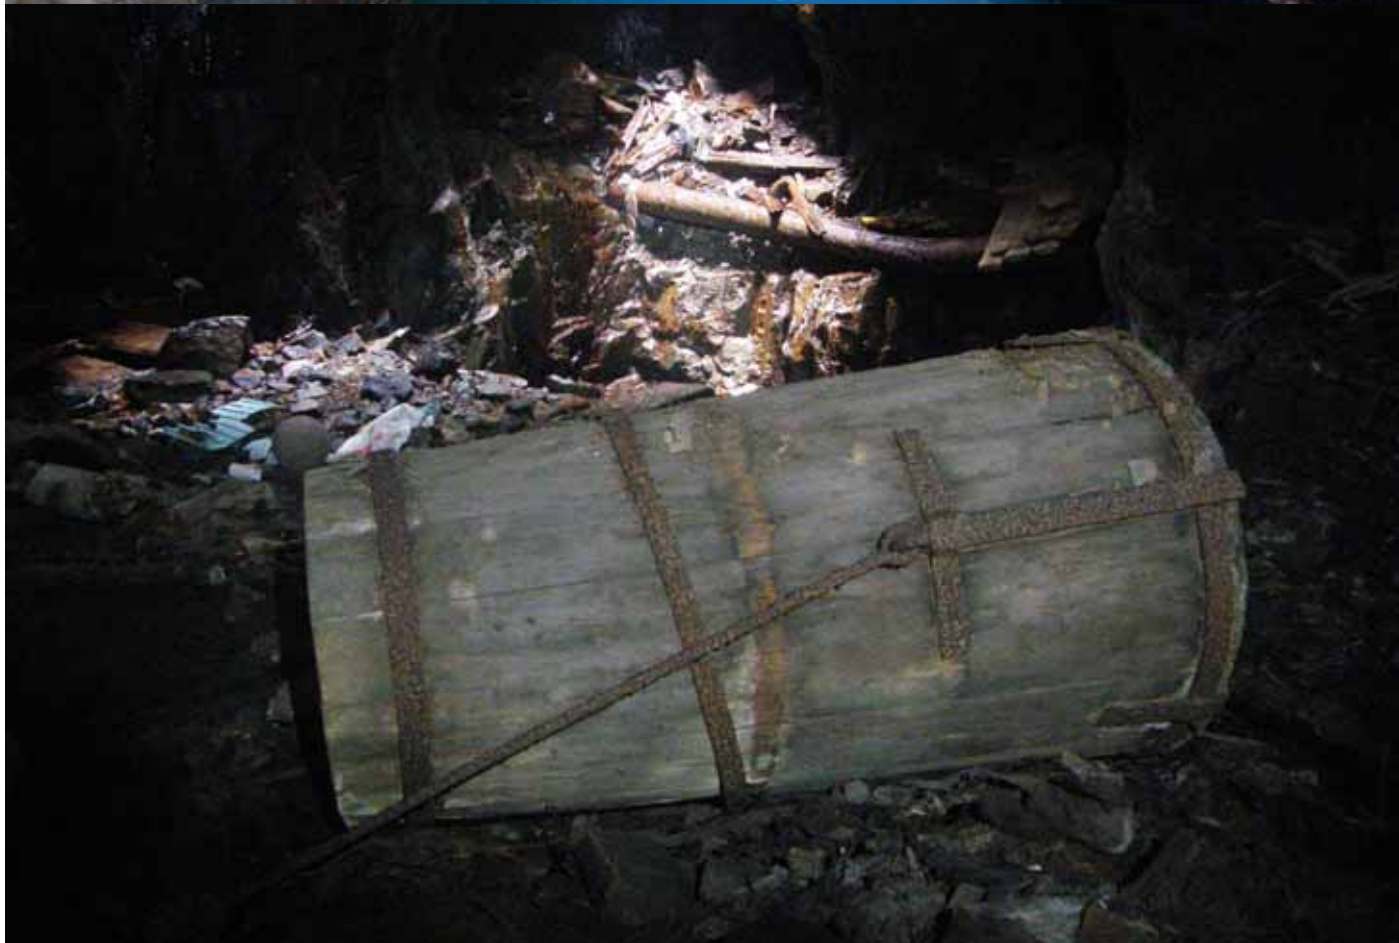
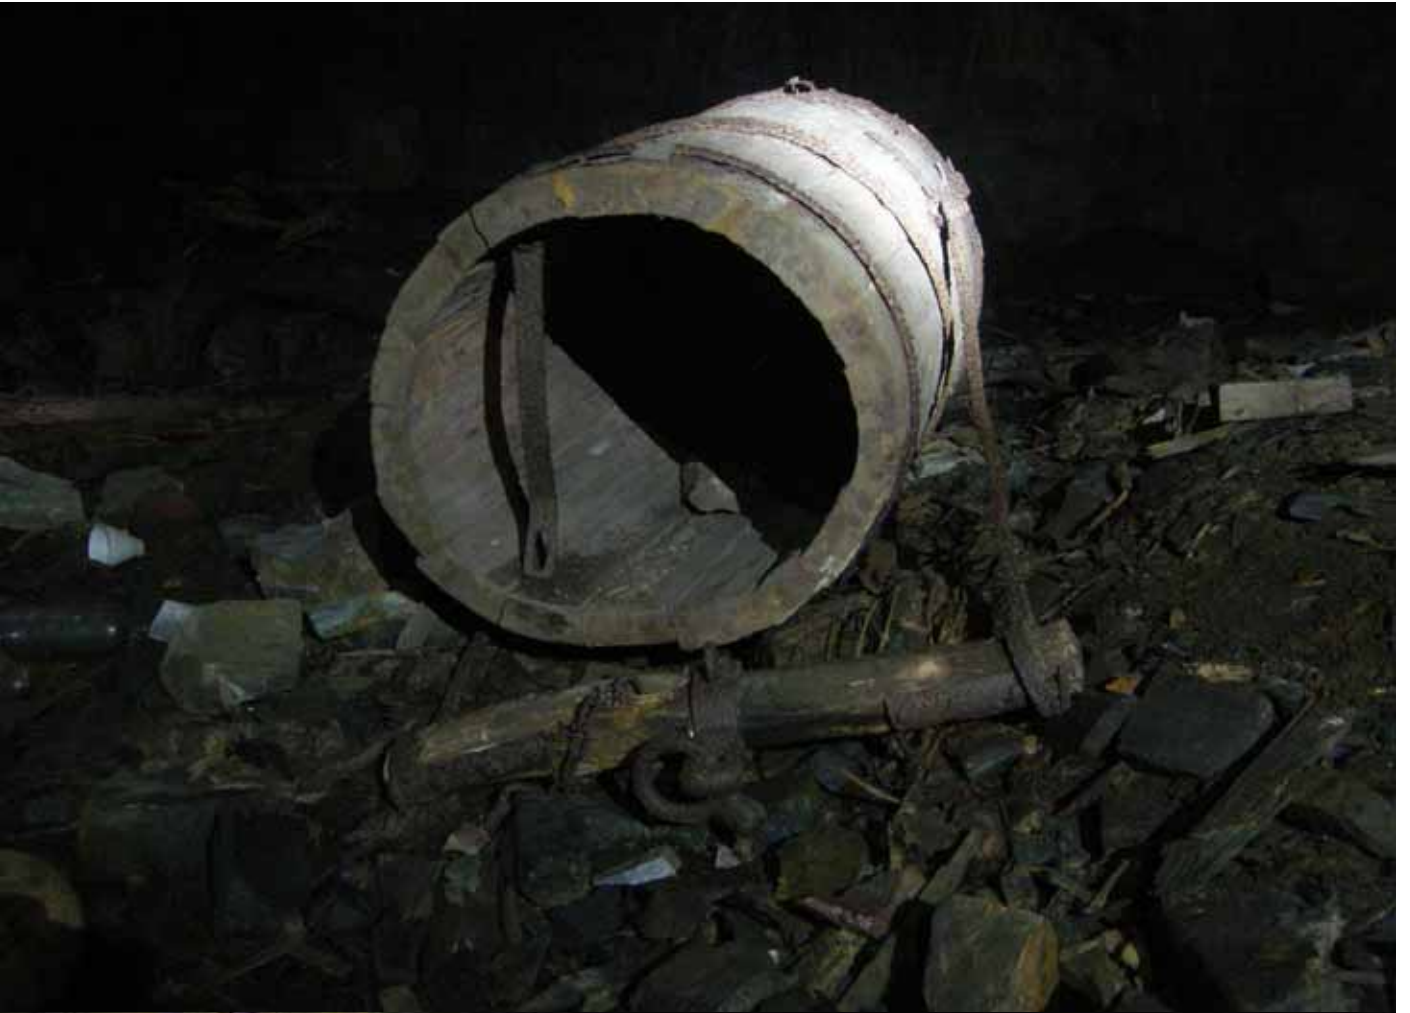
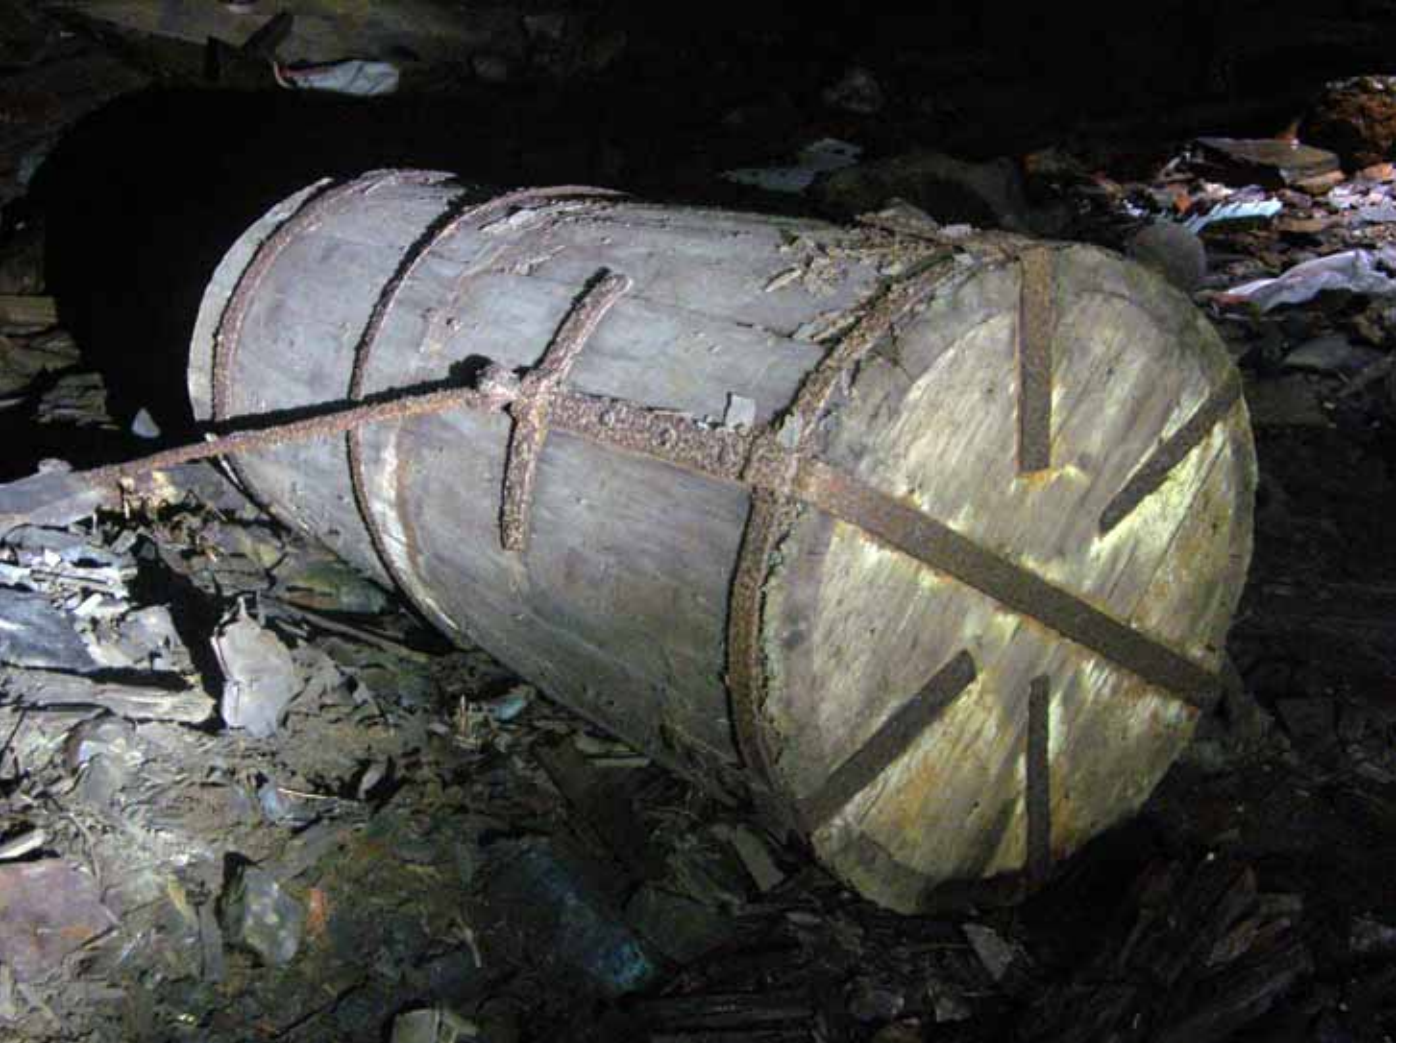
Malmtunna

Tunnan är välbevarad, troligen byggd i fur. Järnbeslagen rostiga. Ok i dåligt skick.

På översiktsbilden syns platsen för hästvandrigen med vindkupan och delar av timmergolvet intakt.

Knuts schakt, Gladhammars gruvor

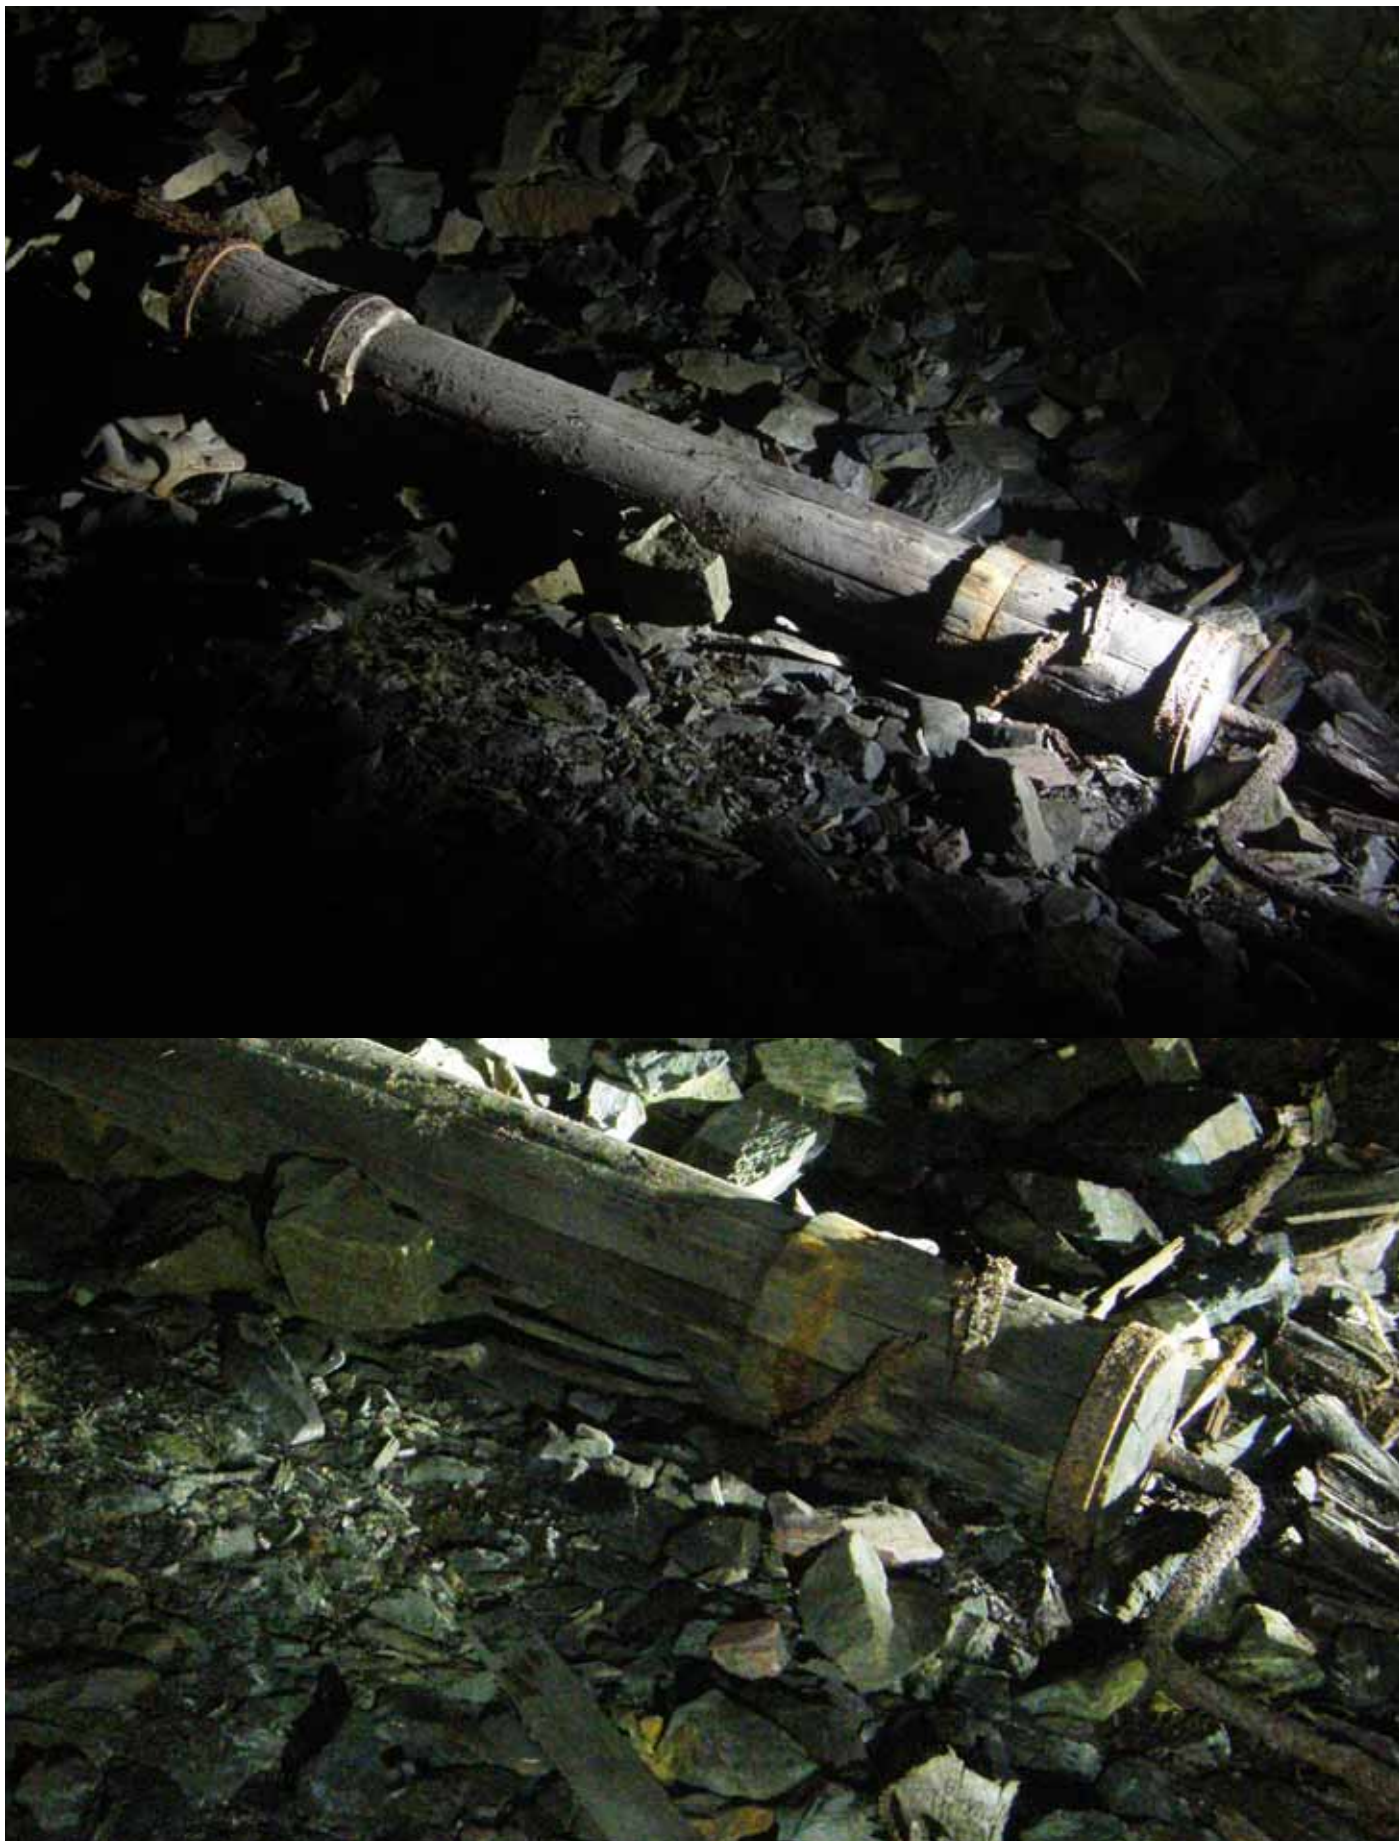
3: Stock - del av hästvandring.

Plats: 28 m avvägning i Knuts schakt. Här anlades 1791 en hästvandring för uppföring av vatten. 1820 byggdes en ny hästvandring på samma plats. Stocken utgör det övre navet i hästvandringen med hål för järnaxeln. Den förefaller välbevarad, med tydligt slitspår efter hästvandringens hjärtstock. Stocken syns också på översigtsbilden på sid 13 ovanför vindkupan.

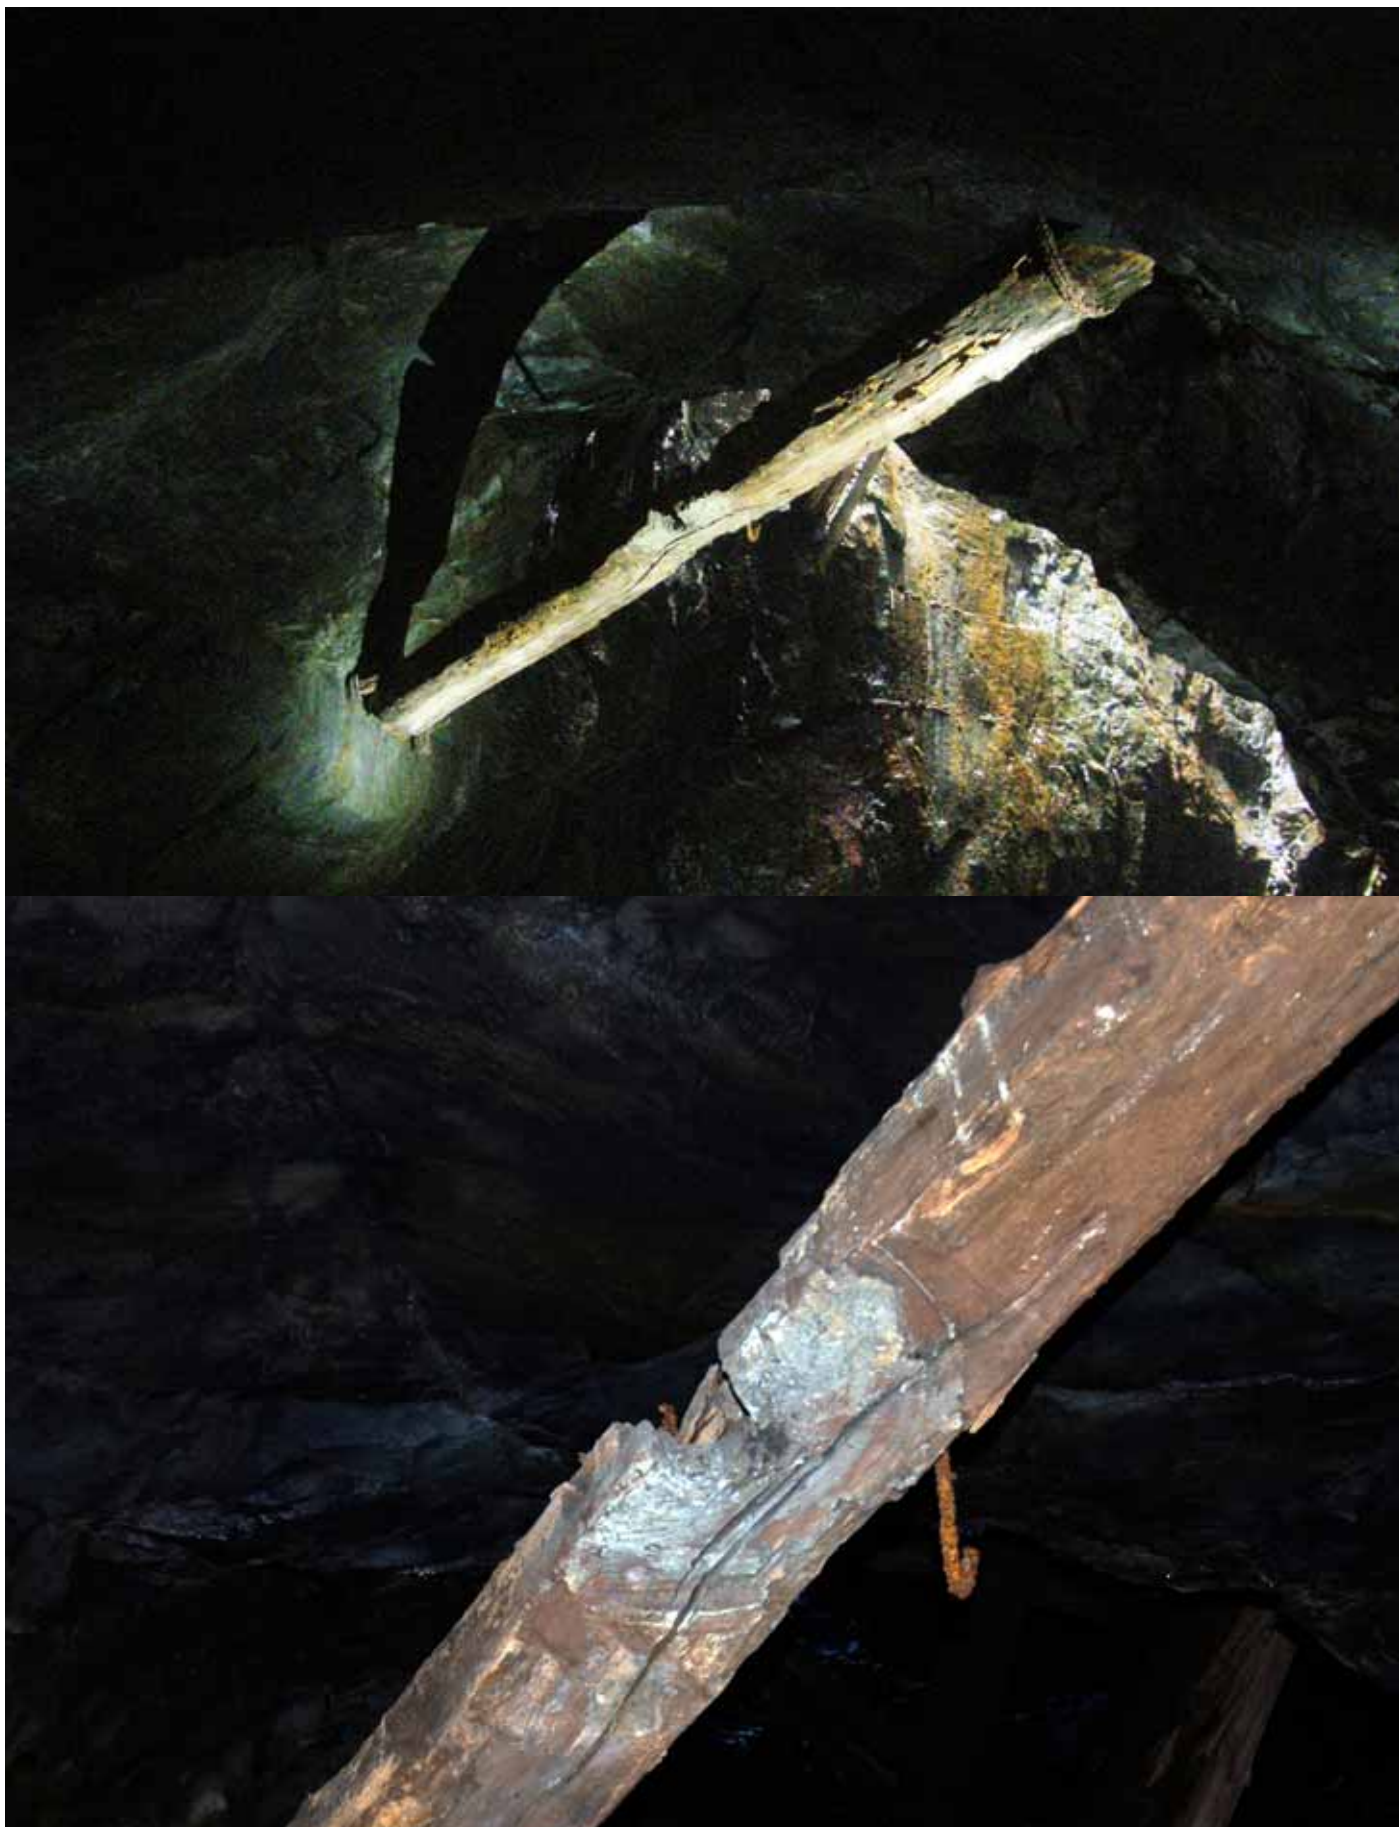
4: Stege genom timmerbotten.

Plats: 32 m avvägning vid Knuts schakt (stegen syns också på översiktsskissen på sid 13)

Stegen, som är i mycket dåligt skick med starkt förmultnat trä, leder från nordvästra sidan av Knuts schakt ner genom en lucka i timmerbotten och försvinner under vattnet.

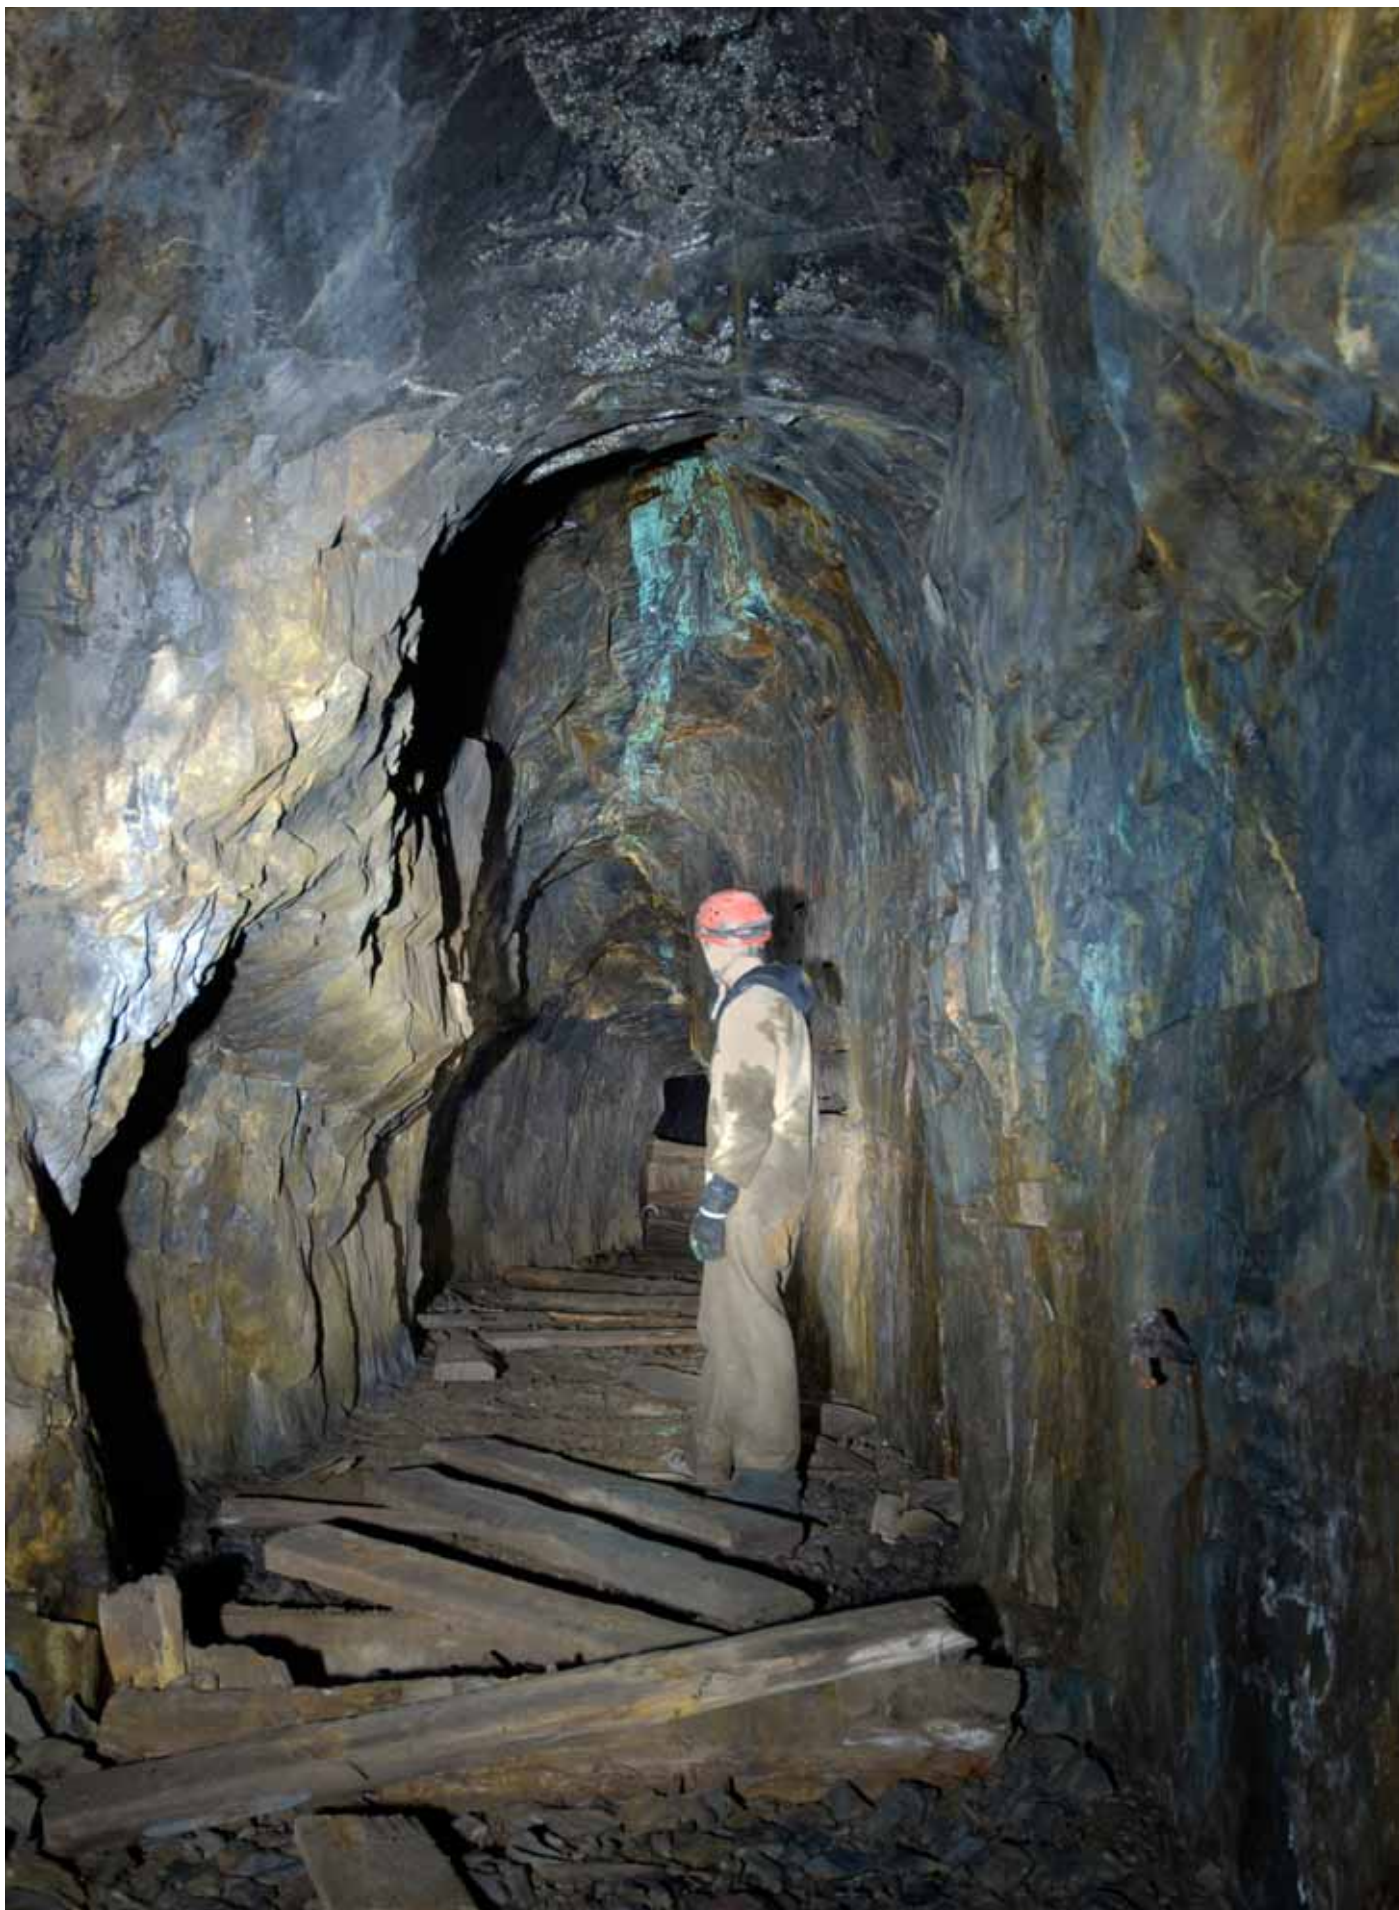
5: Rester av järnväg

Plats: 32 m avvägning i Riddareorten, mellan Knuts schakt och Tyskgruvan.

Sylen delvis uppbruten och skadad, mycket sparsamt med rester av rälsen återstår.

Järnvägen troligen från senare delen av 1800-talet.

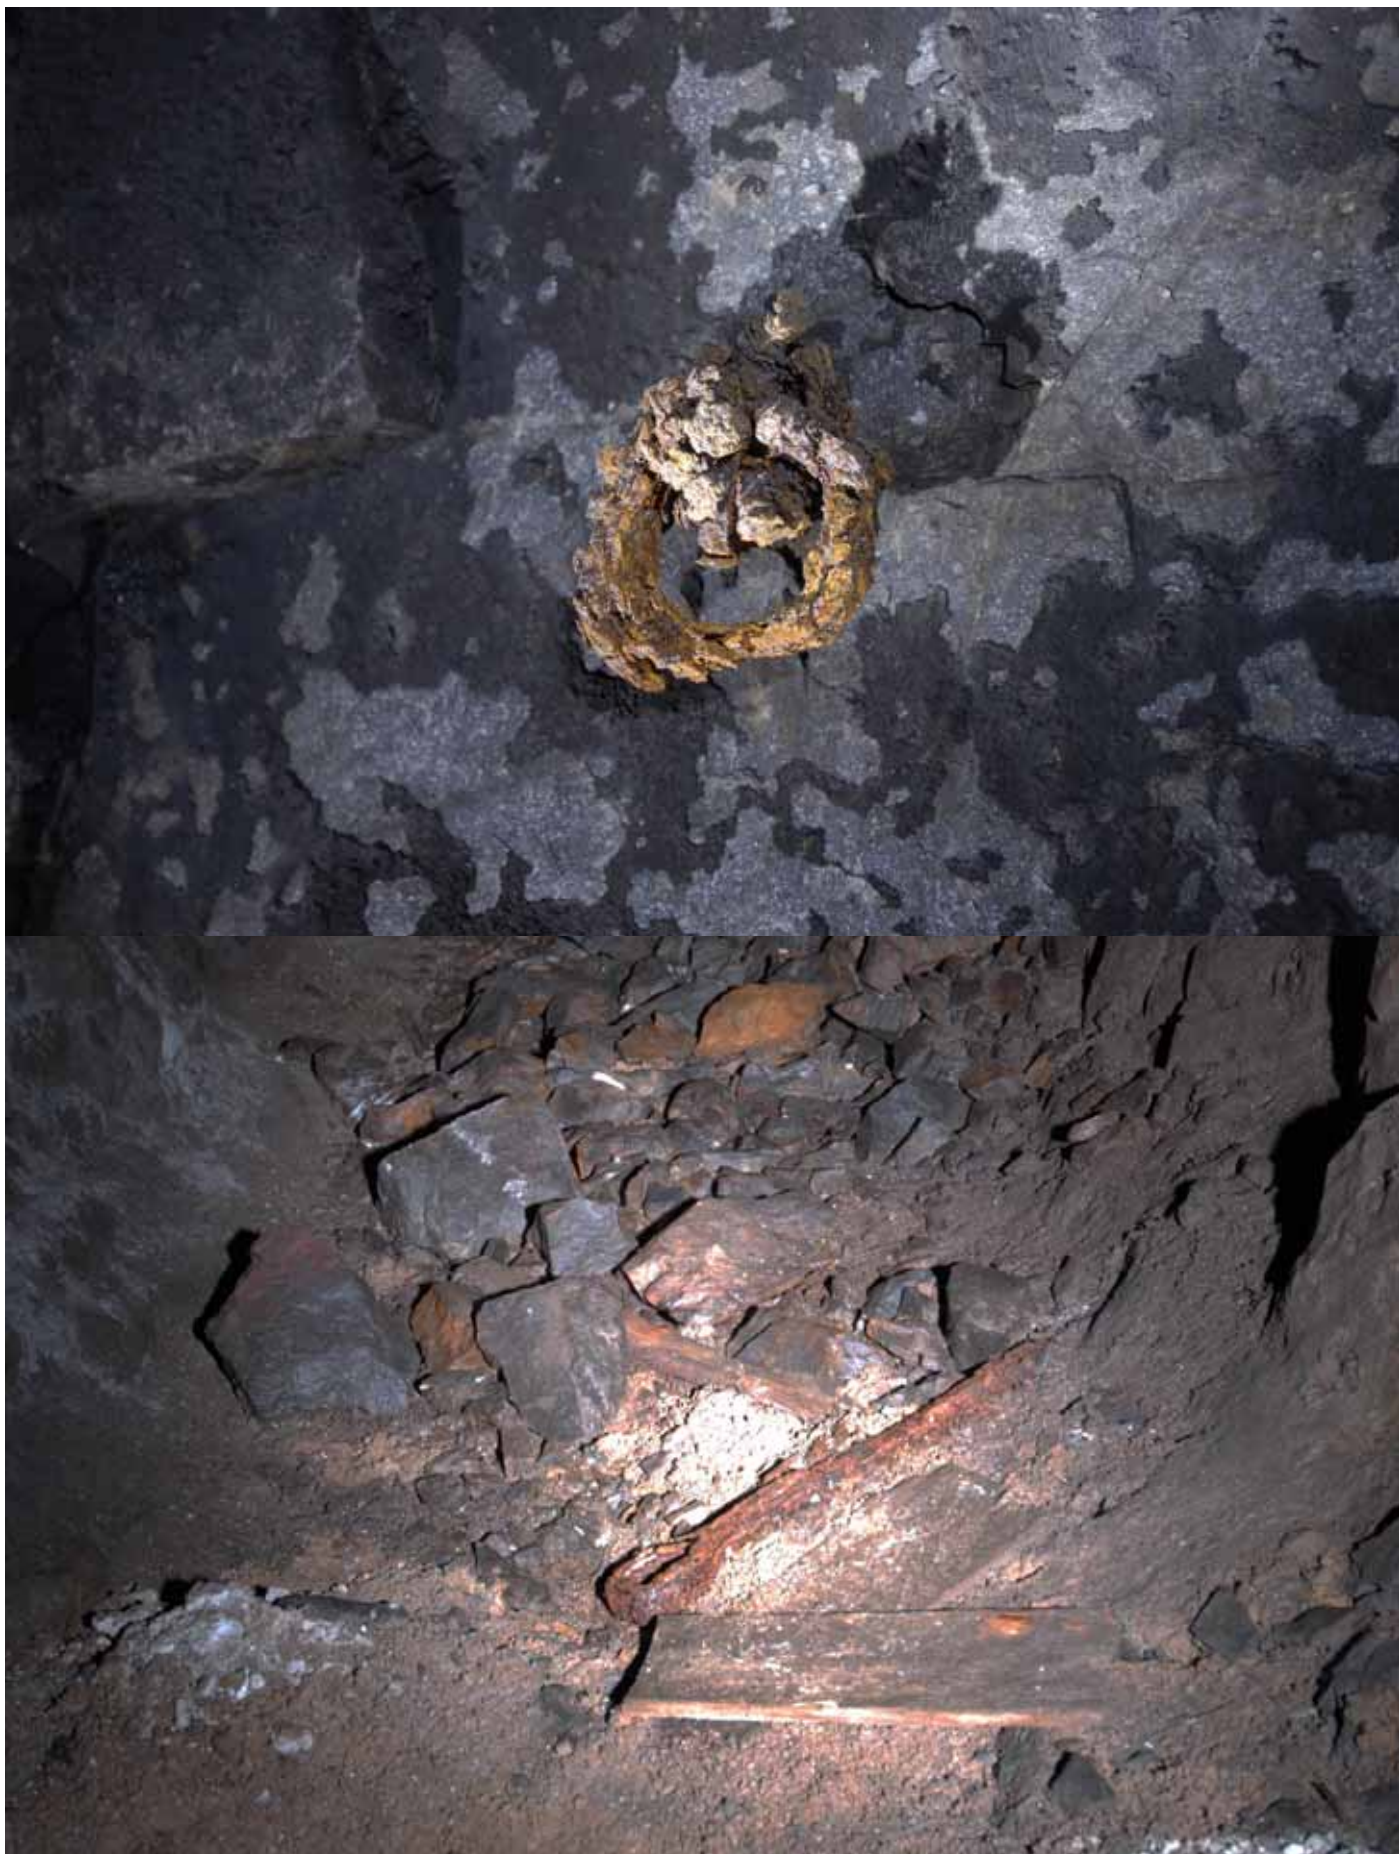
7a: Rester av en timmerbotten i smalt brytrum

Plats: 30 m avvägning i Riddareorten genom Tyskgruvan - i borte delen av bilden syns raset vid stollen.

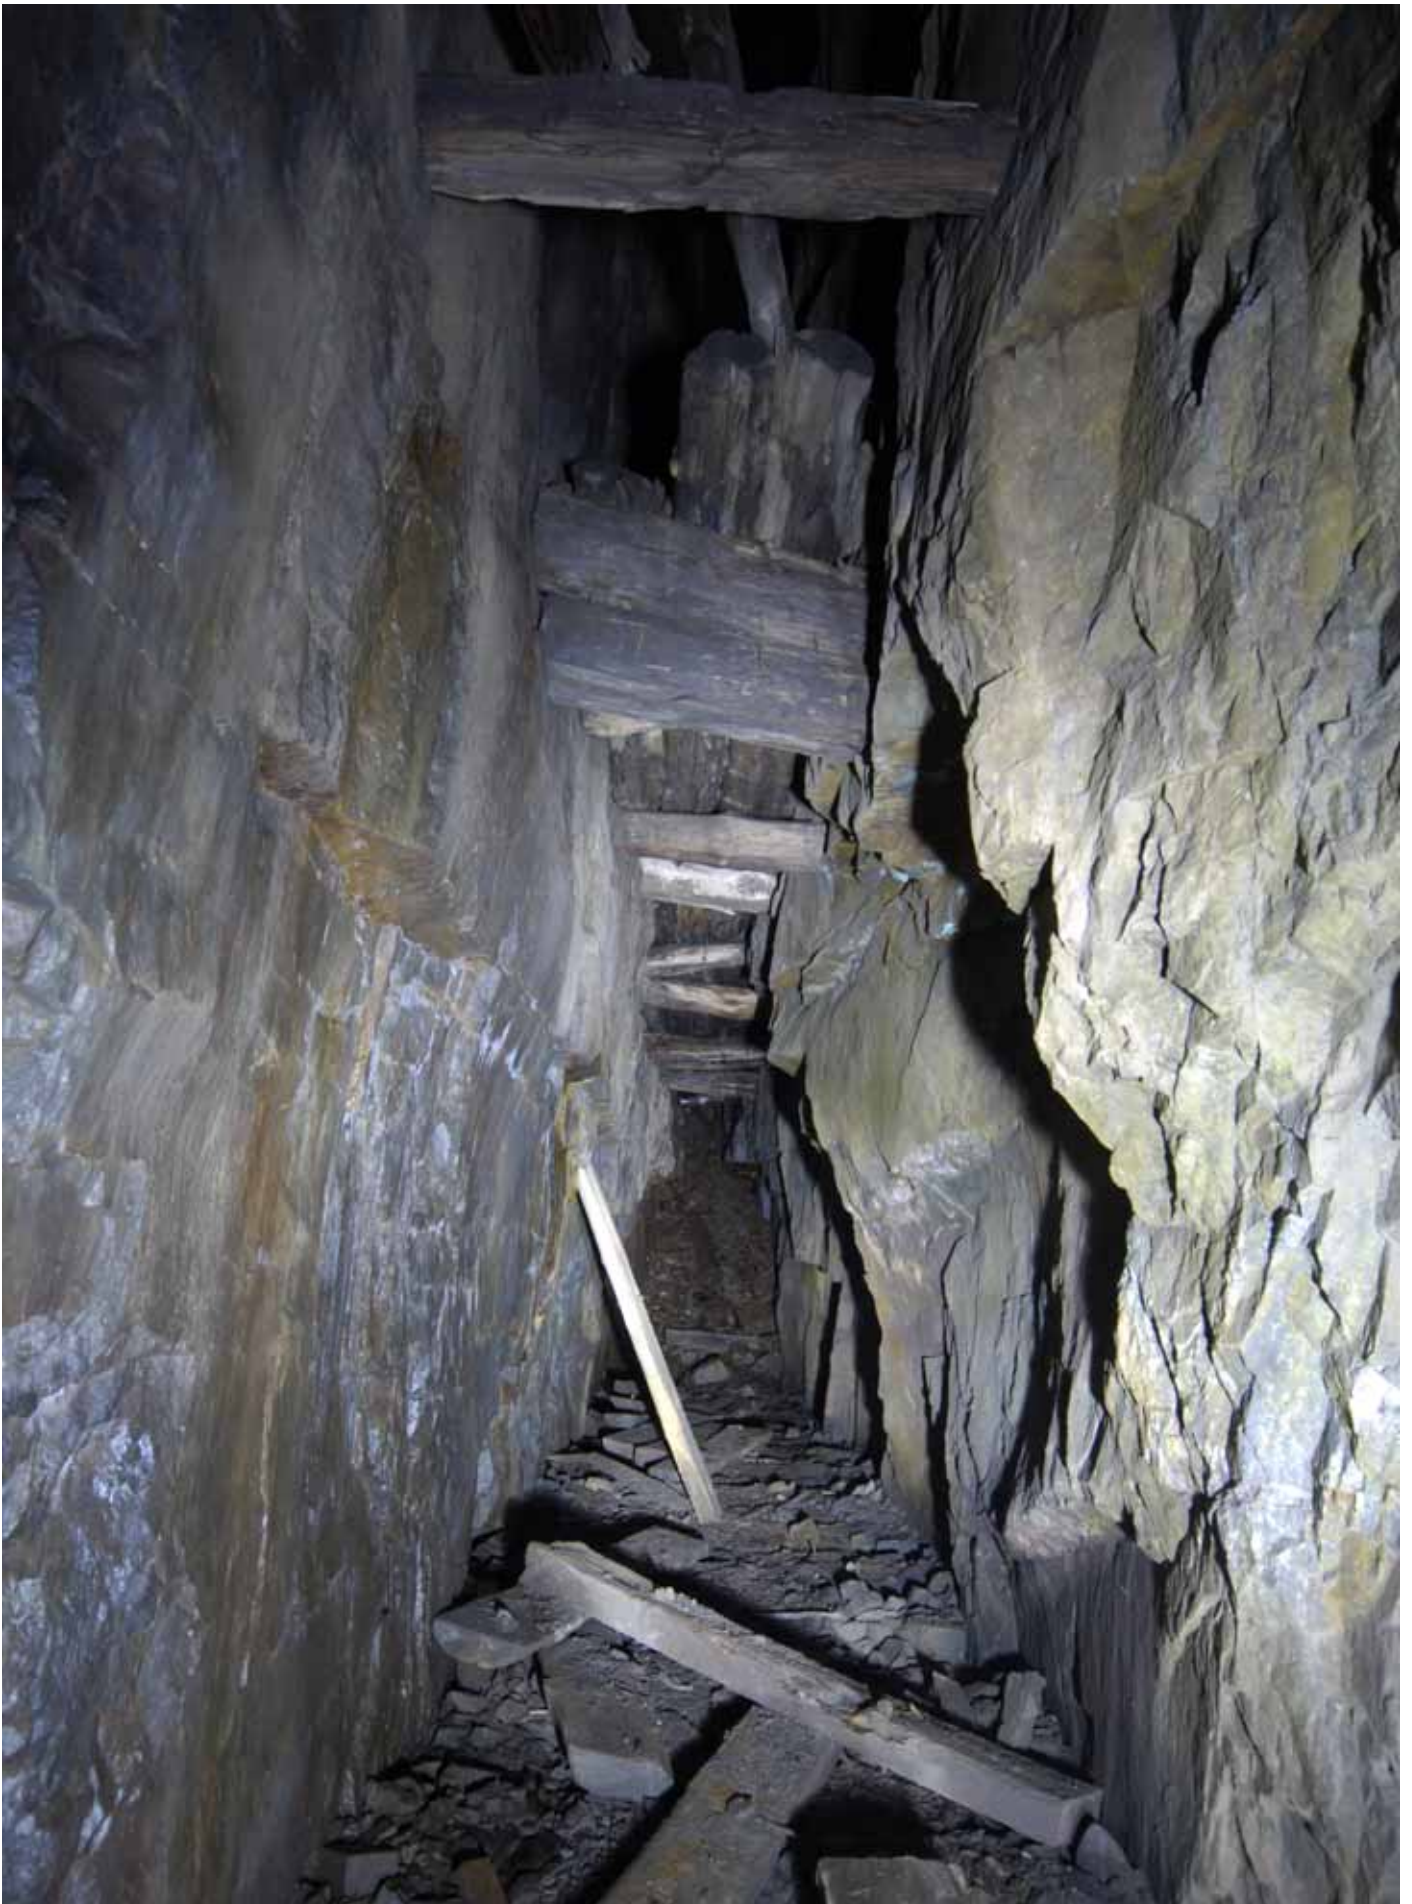
7b: Förtimringar (stämp) i smalt brytrum.

Plats: 30 m avvägning och uppåt i Tyskgruvan.

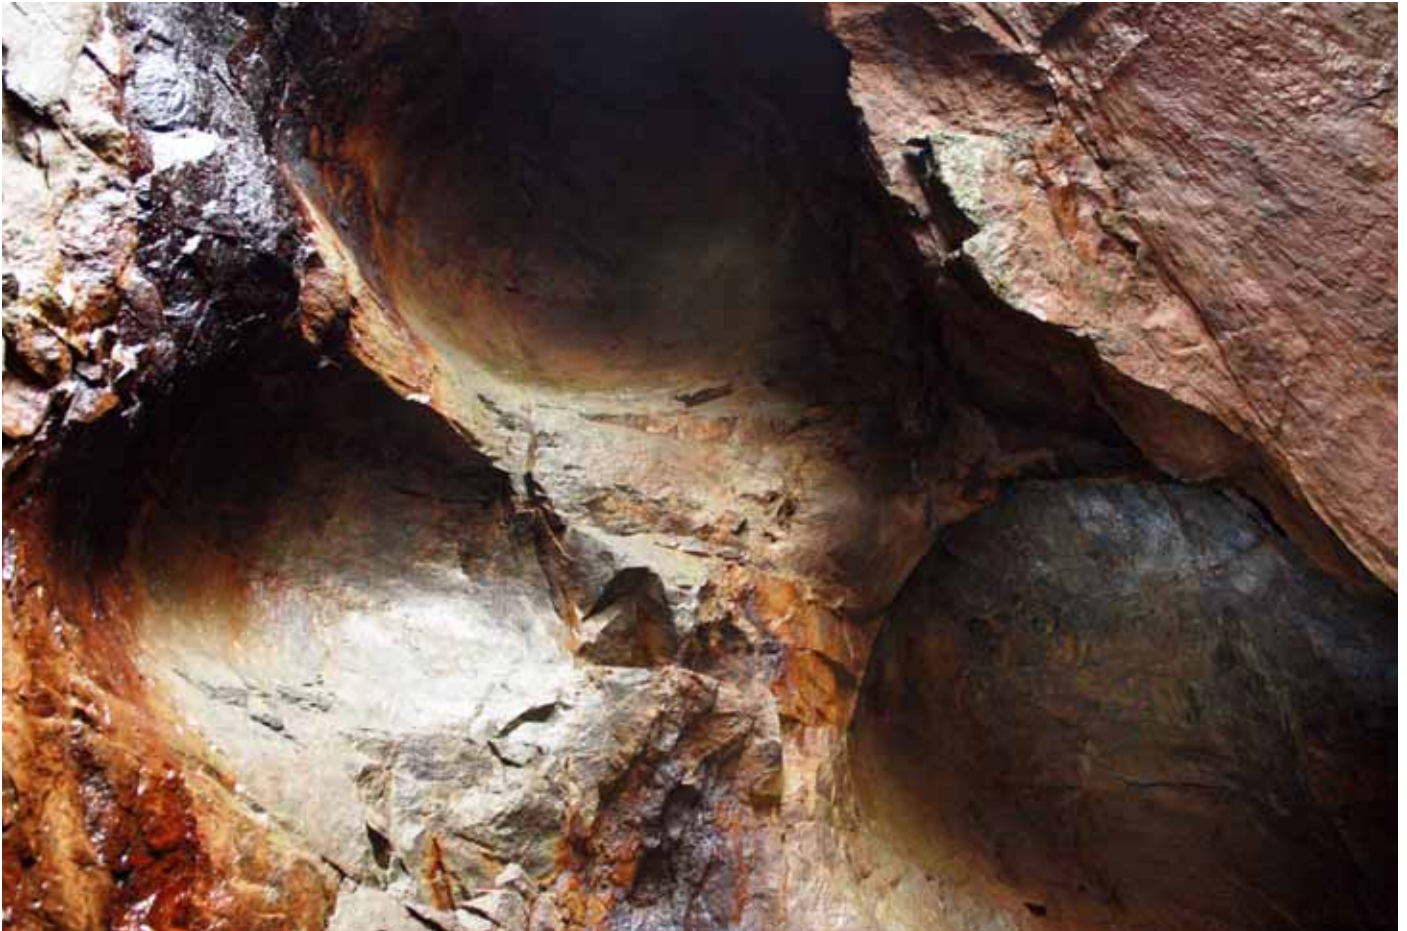
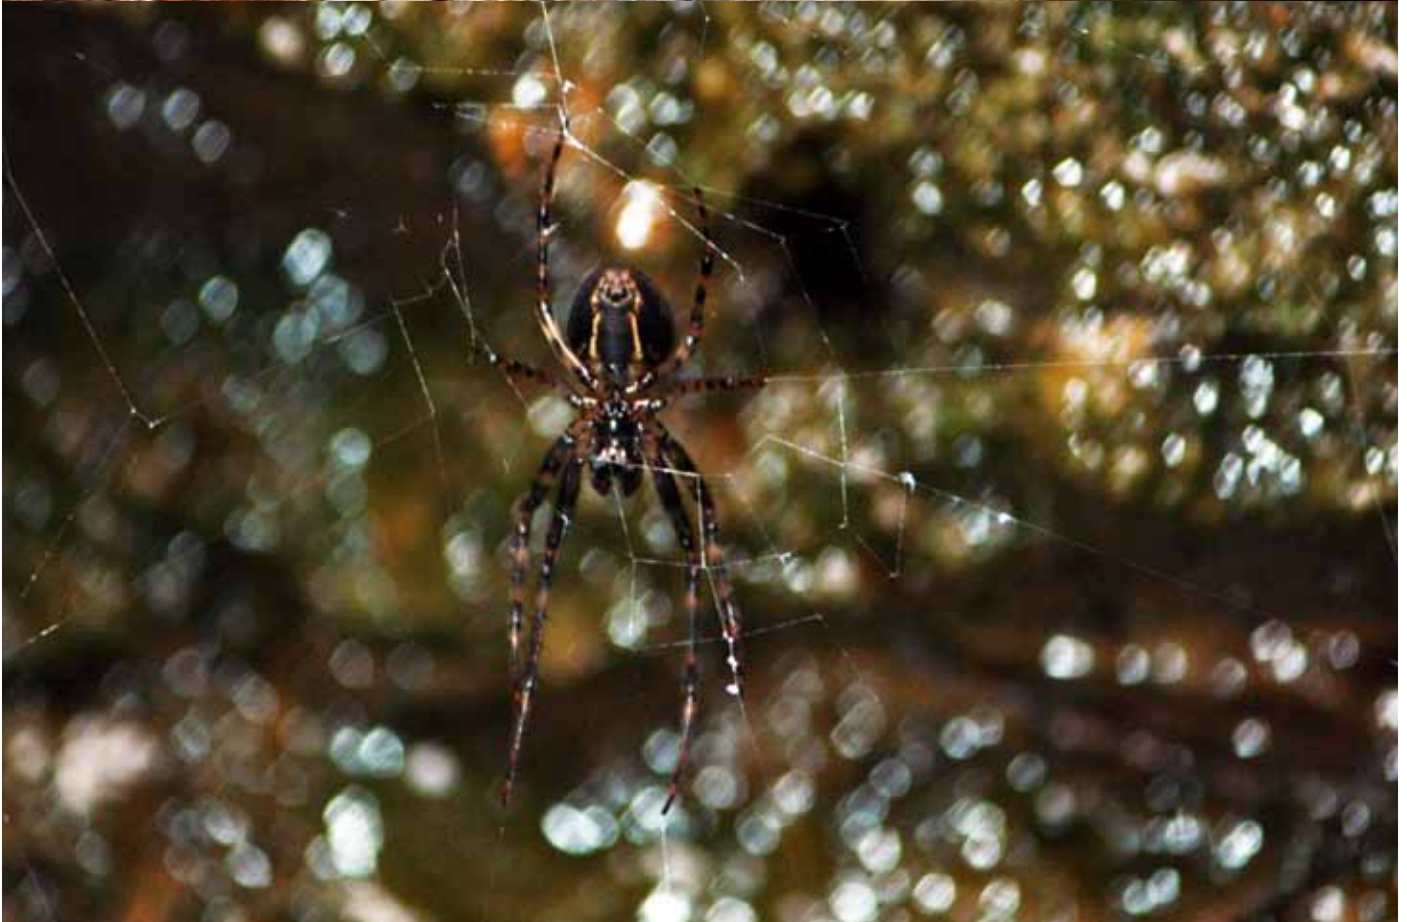
8: Gipsutfällningar

Plats: 30 m avvägning i Ingemars ort (troligen anlagd under 1820-talet). Gruvans mest omfattande gipsutfällningar som bildat s.k. rimpools. Gips har sannolikt bildats av det kalciumkarbonat som användes i stora mängder som flussmedel vid smälthytan uppe på berget, i förening med de sulfidmineral som finns i rik mängd i gruvan.
