Gladhammars gruvor

Arkeologisk förundersökning 2009

Gladhammars gruvområde, RAÄ 155 och 229,
samt hyttområde, RAÄ 227

Gladhammar socken, Västerviks kommun, Kalmar län

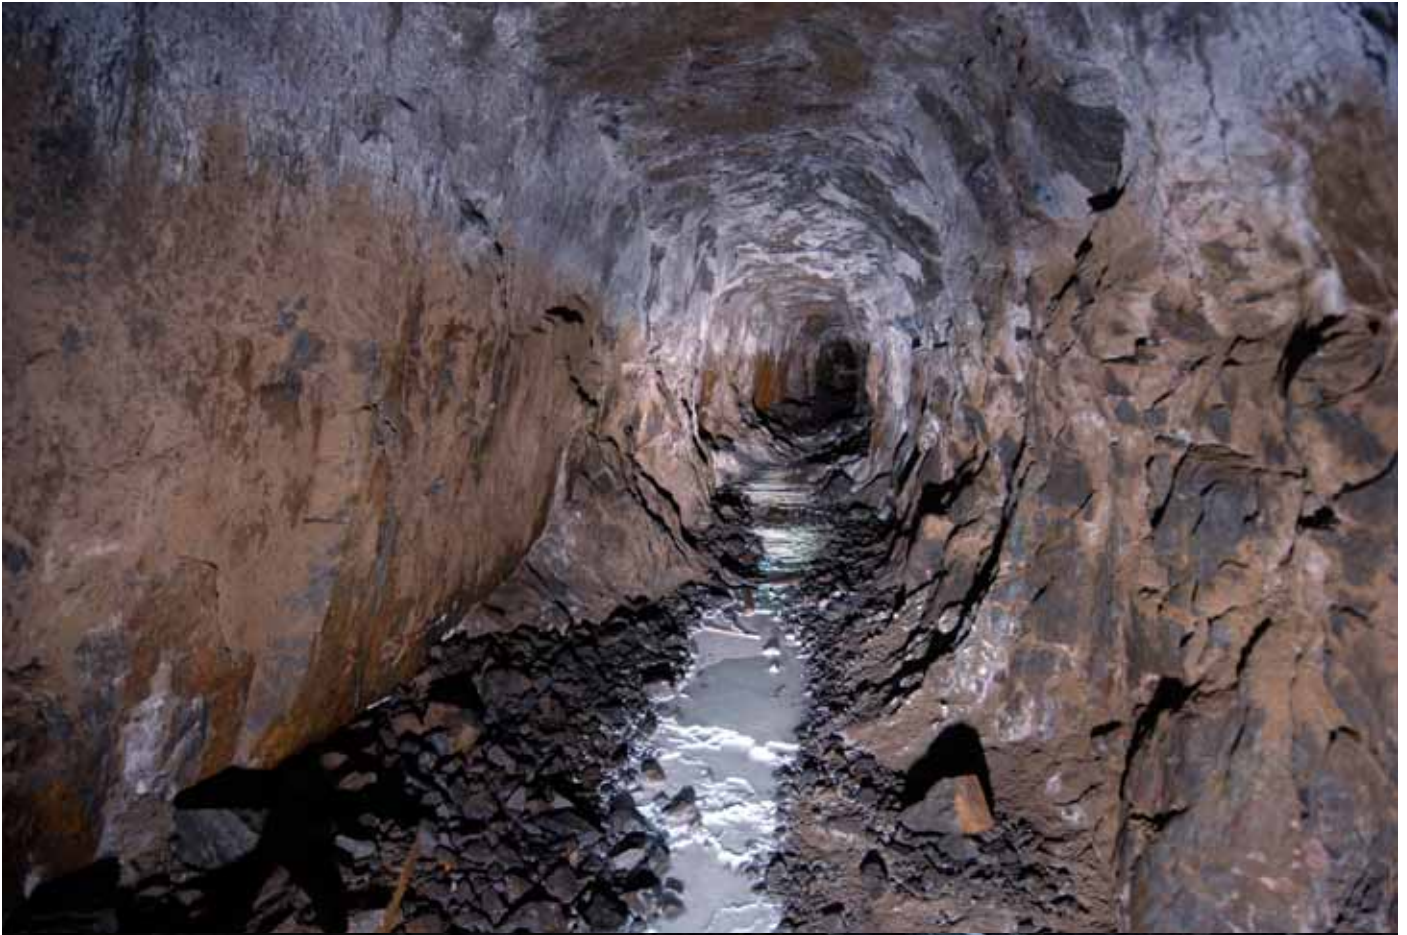
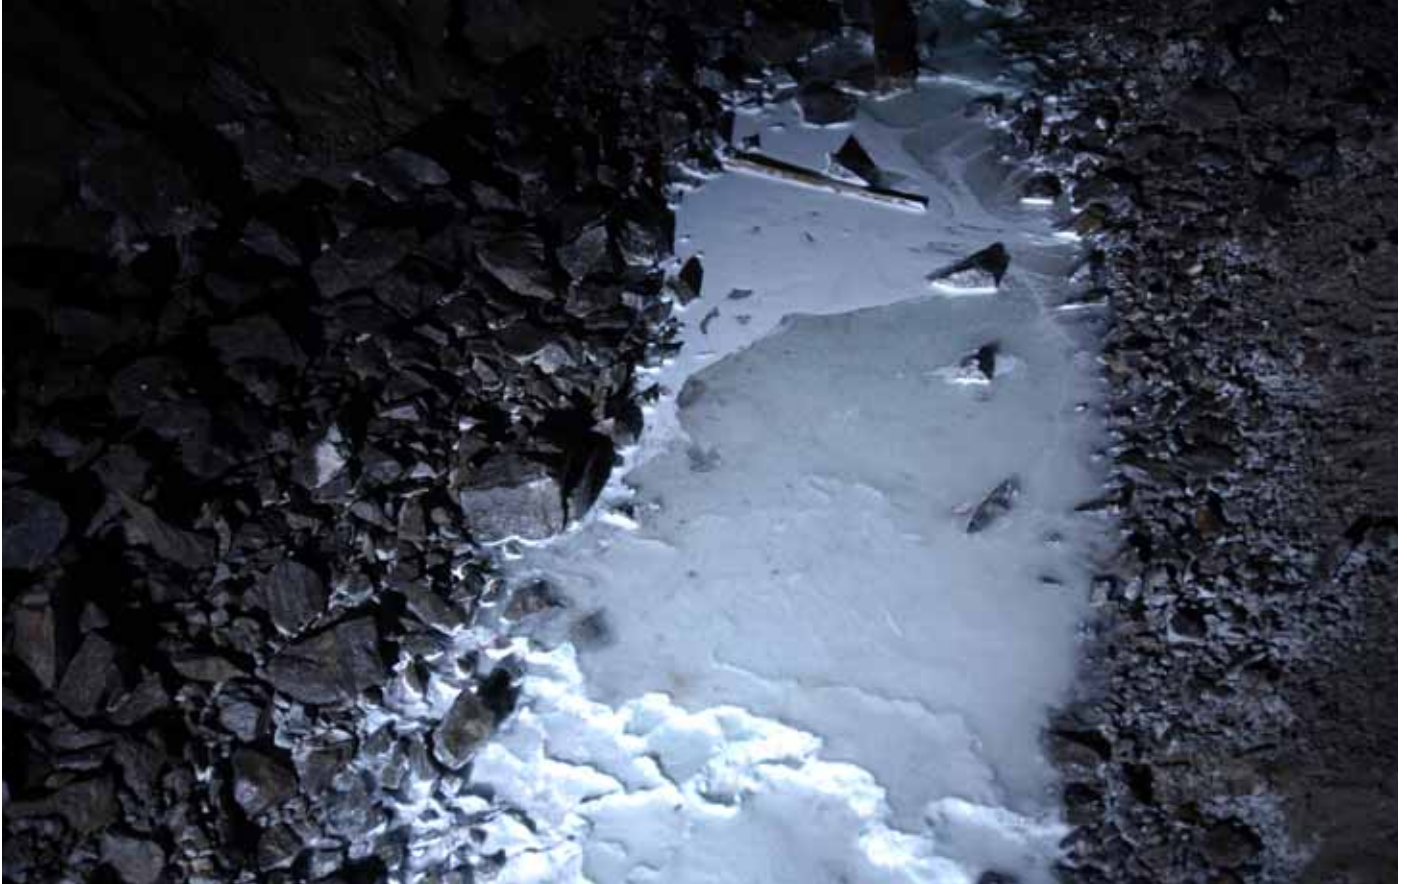
9: Utfällningar av kopparsalter

Plats: I närheten av Knuts schakt.

Gruvan är överlag rik på utfällningar, framförallt av kopparsalter, men också av gips.

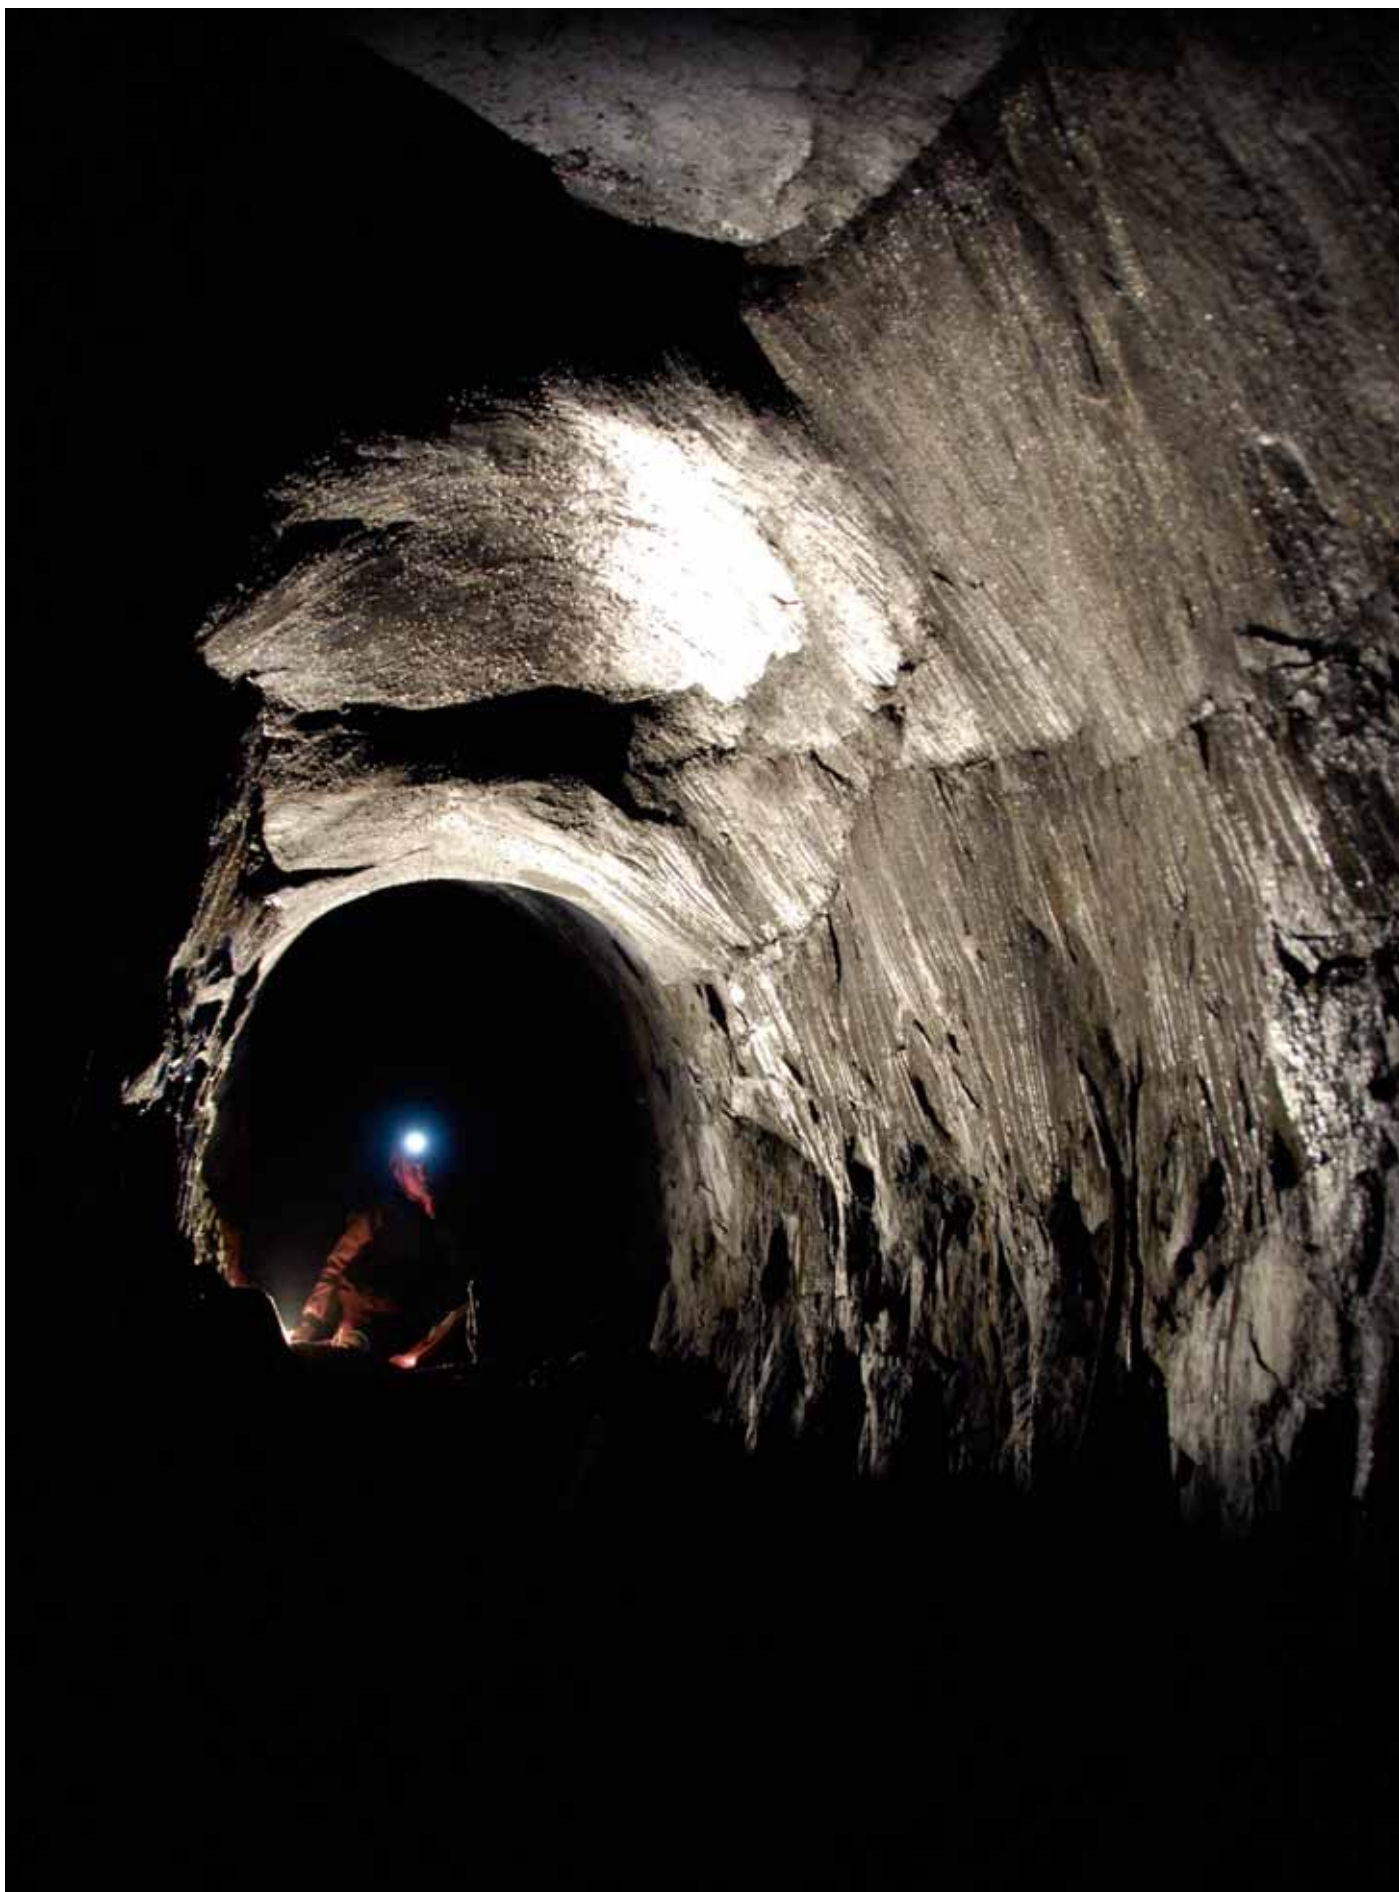
10. Gamla orten

Plats: 34 m avvägning i Gamla orten (okänd ålder), i västra delen av Svenskgruvan.
Tillmaktprocessen har givit Gamla orten dess mjukt rundade former .

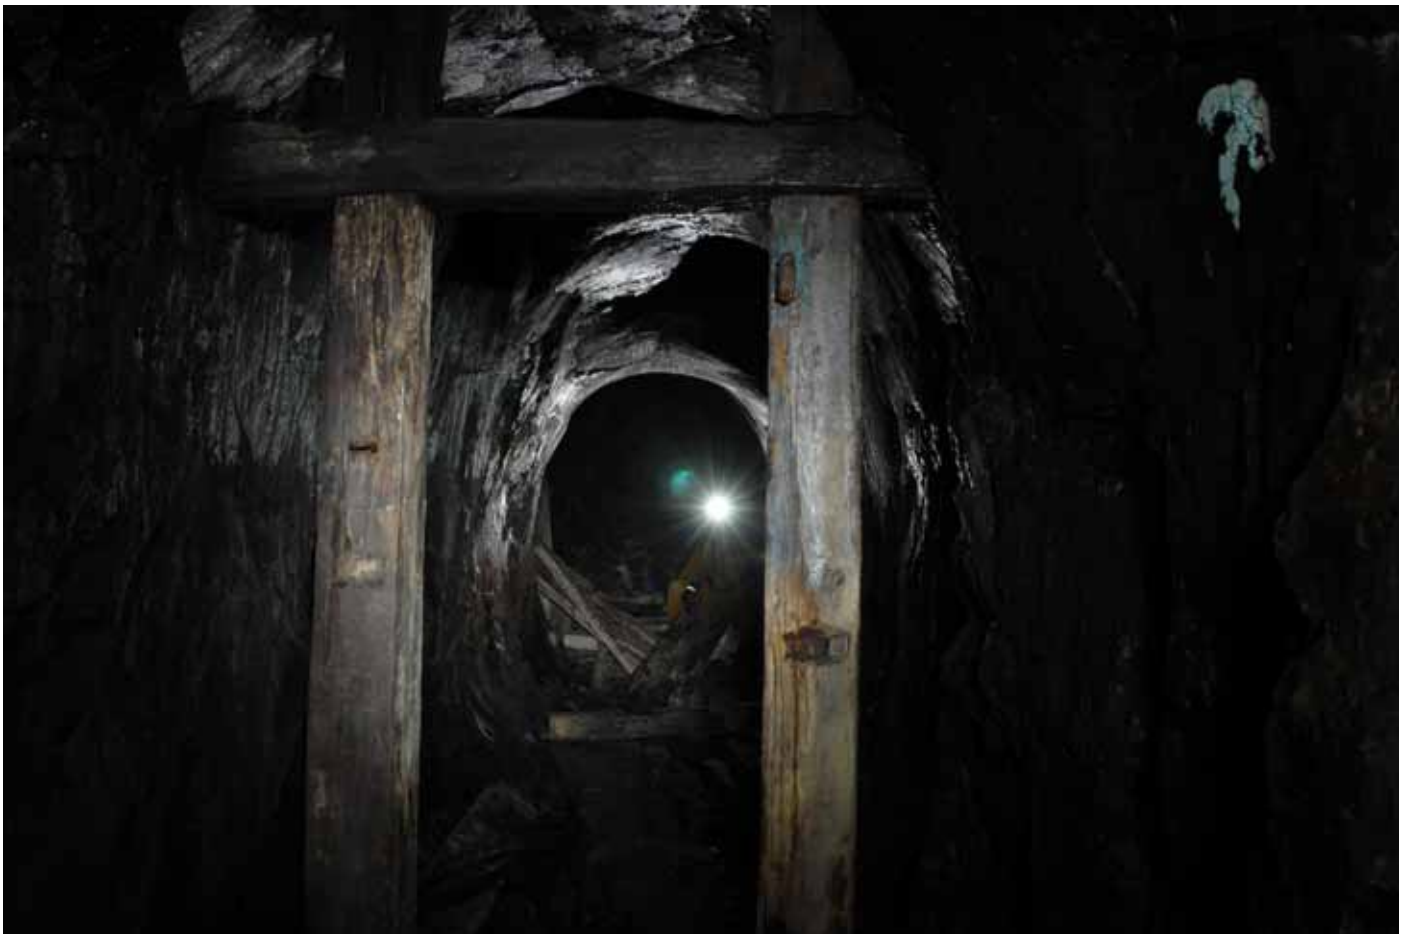
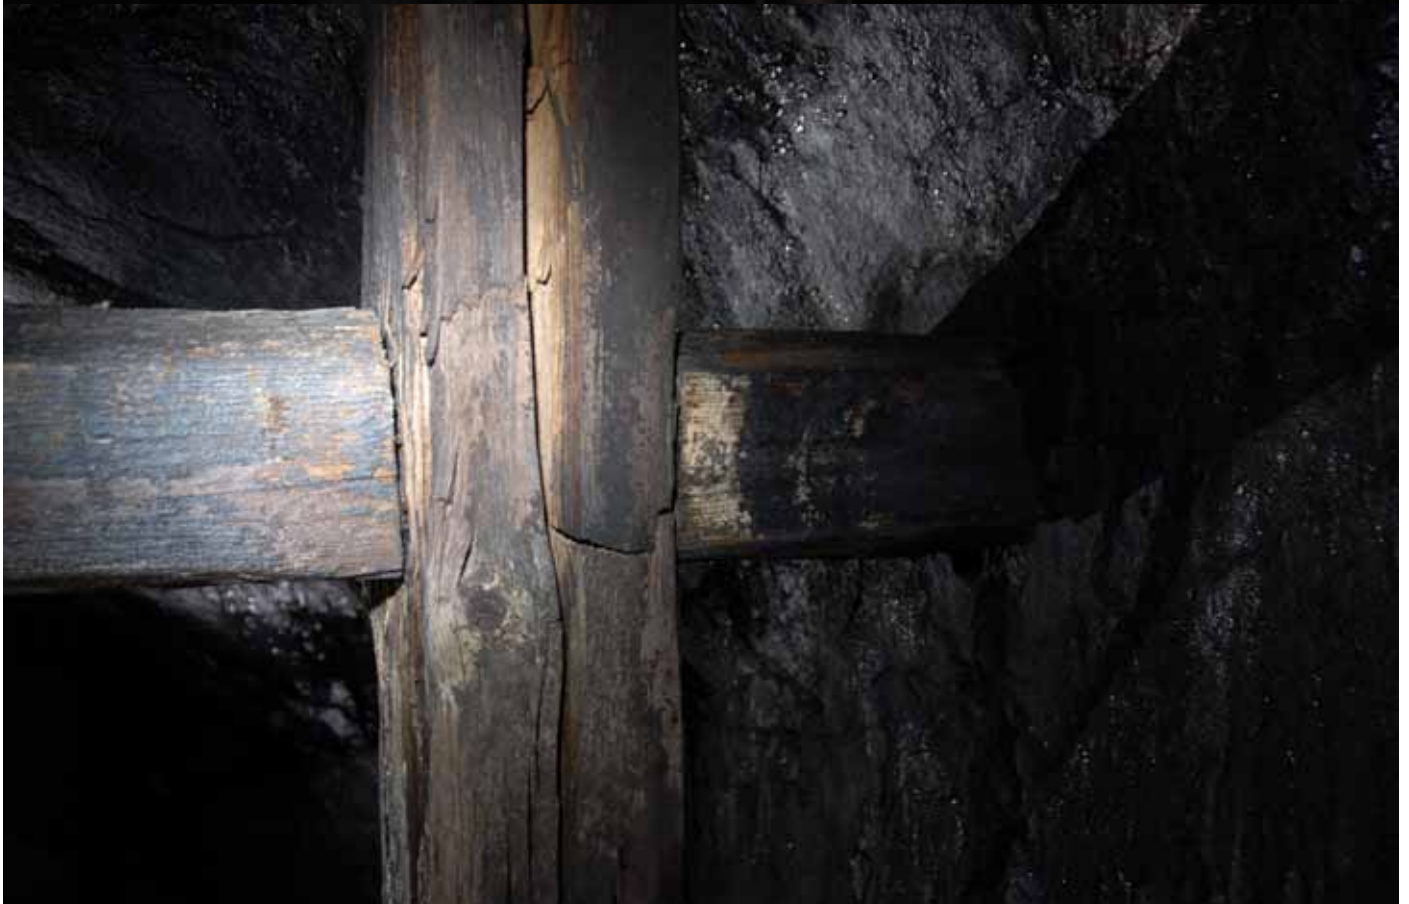
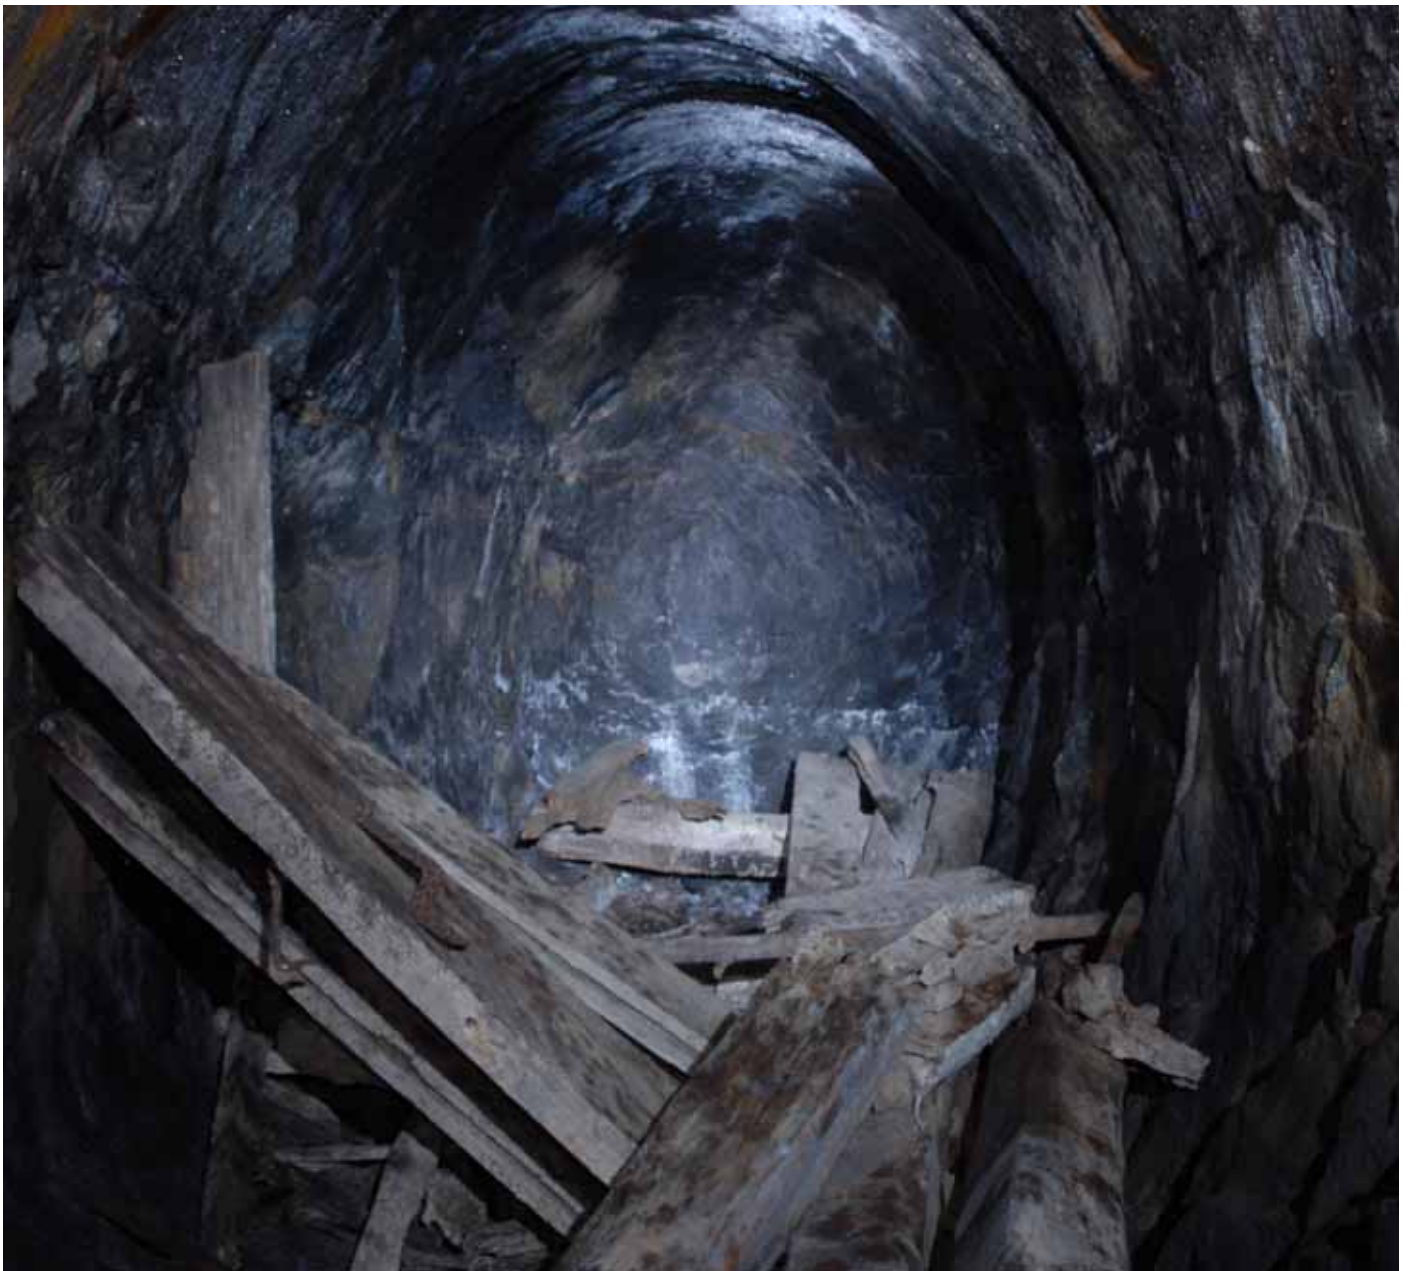
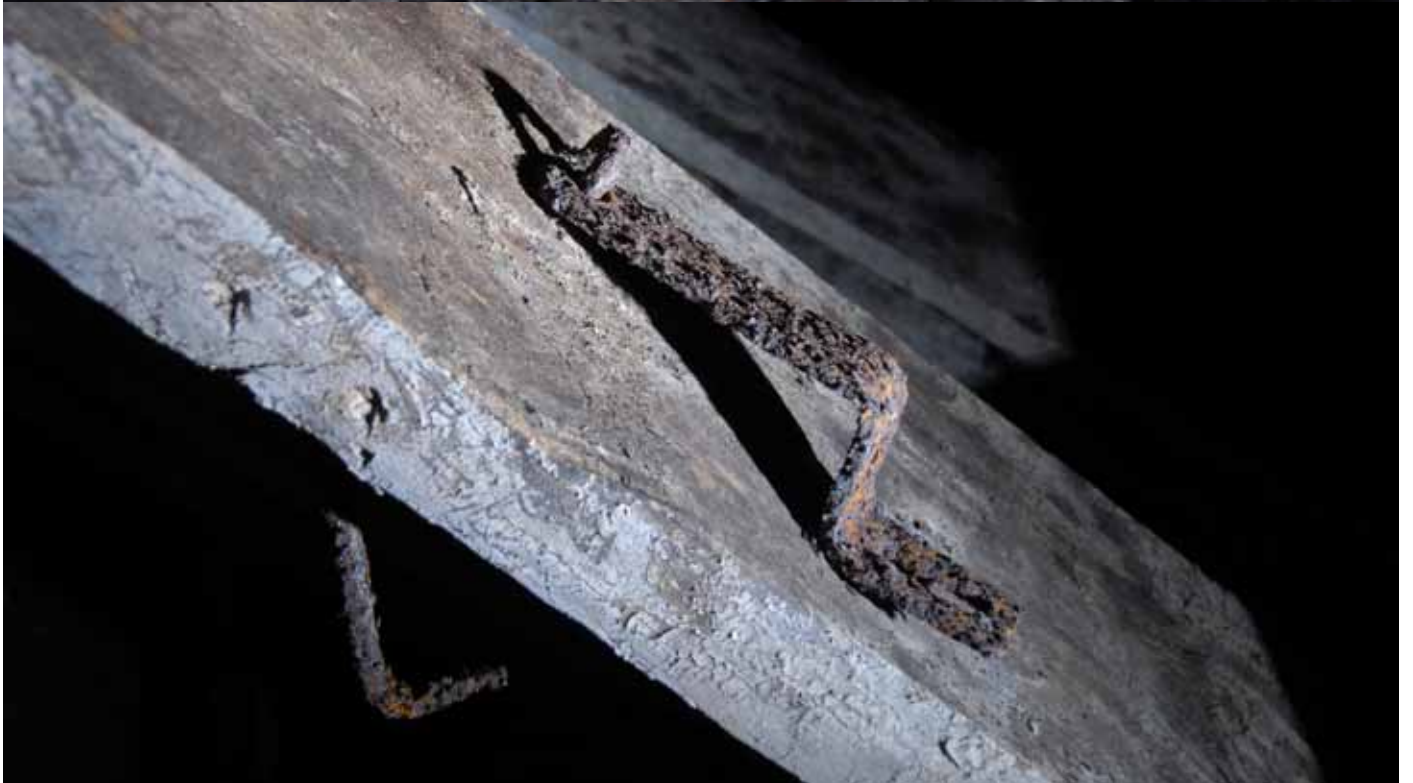
11a. Byggnadsrester

I yttre delen av Gamla orten finns de timrade resterna av en vägg med dörr. Det som sannolikt varit dörren återfinns några meter in i orten tillsammans med övrigt virke från väggen. Bilder på nästa sida.

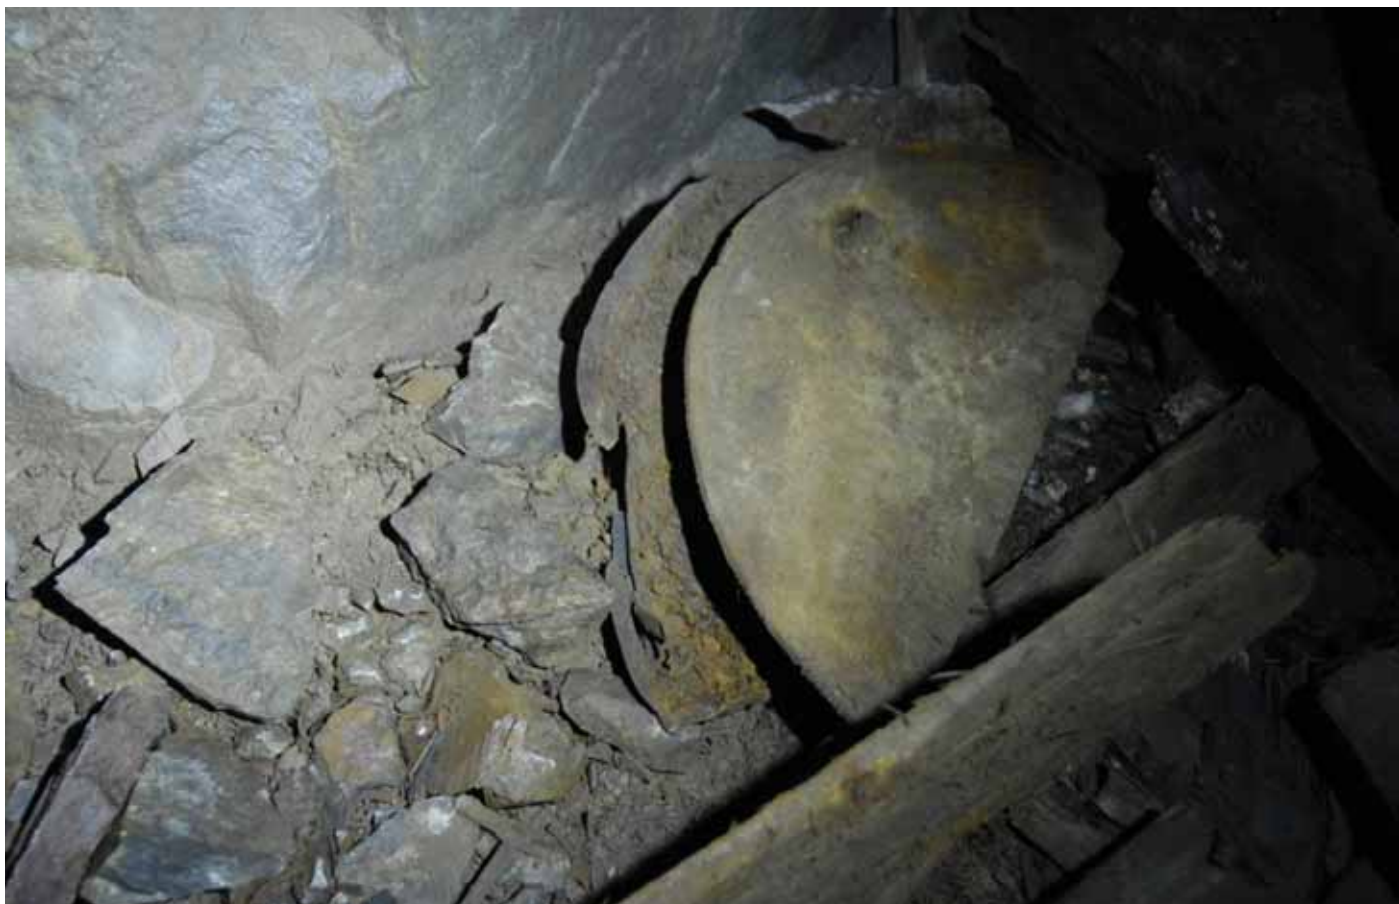
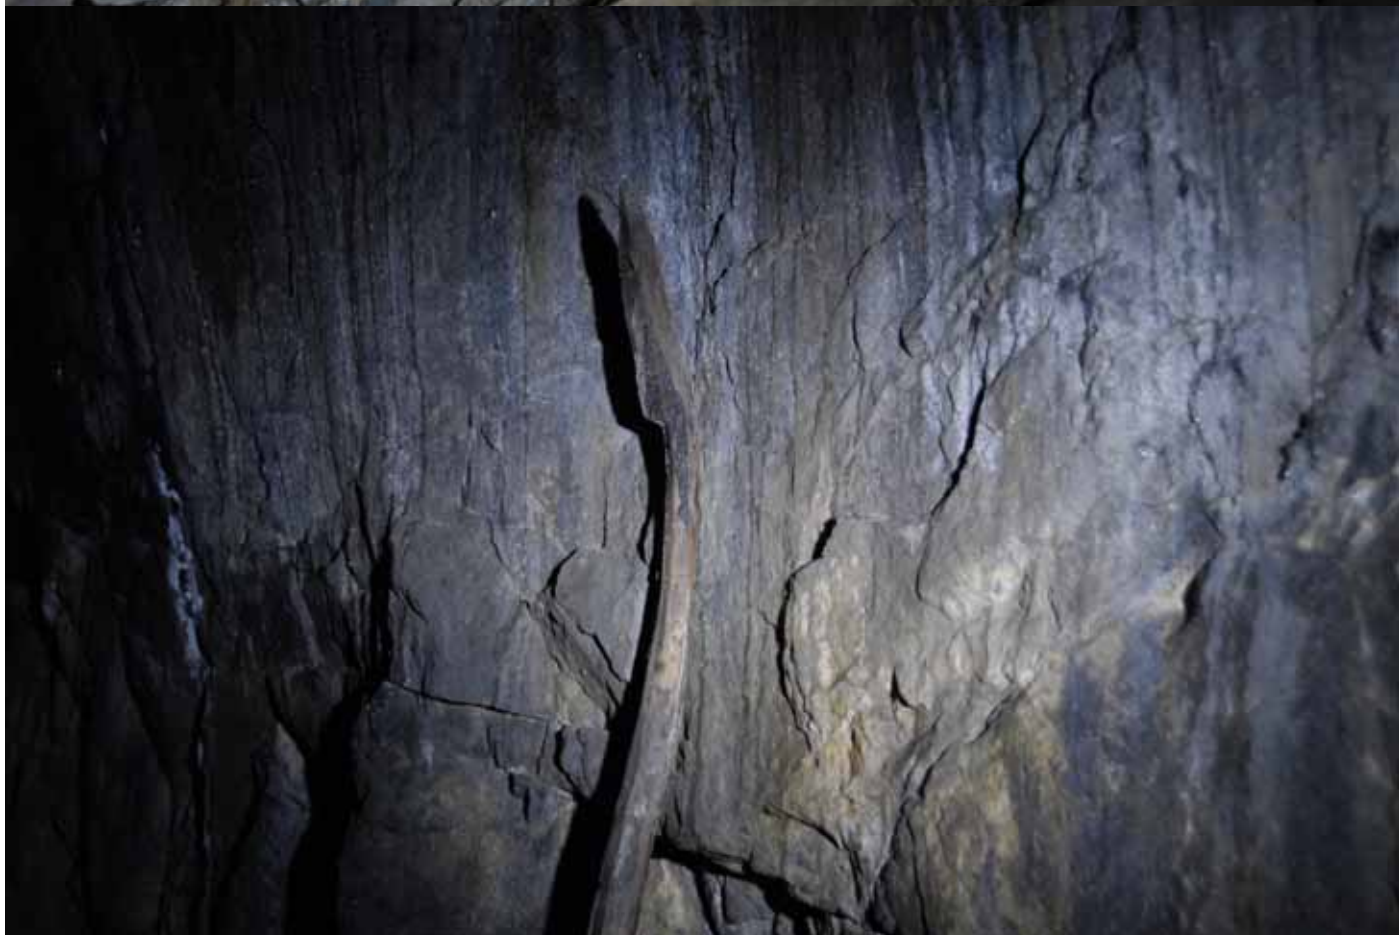
11b.

Intressanta spår av verksamheten i Gamla orten; vid väggens fot ligger en del av botten från ett laggkärll med en kraftig läderskoning. Föremålen tog om hand 2009-07-14. Mot väggen står en del av ett tunnband till ett laggkärll med den karaktäristiska låsningsmekanismen, haken, i ena änden.

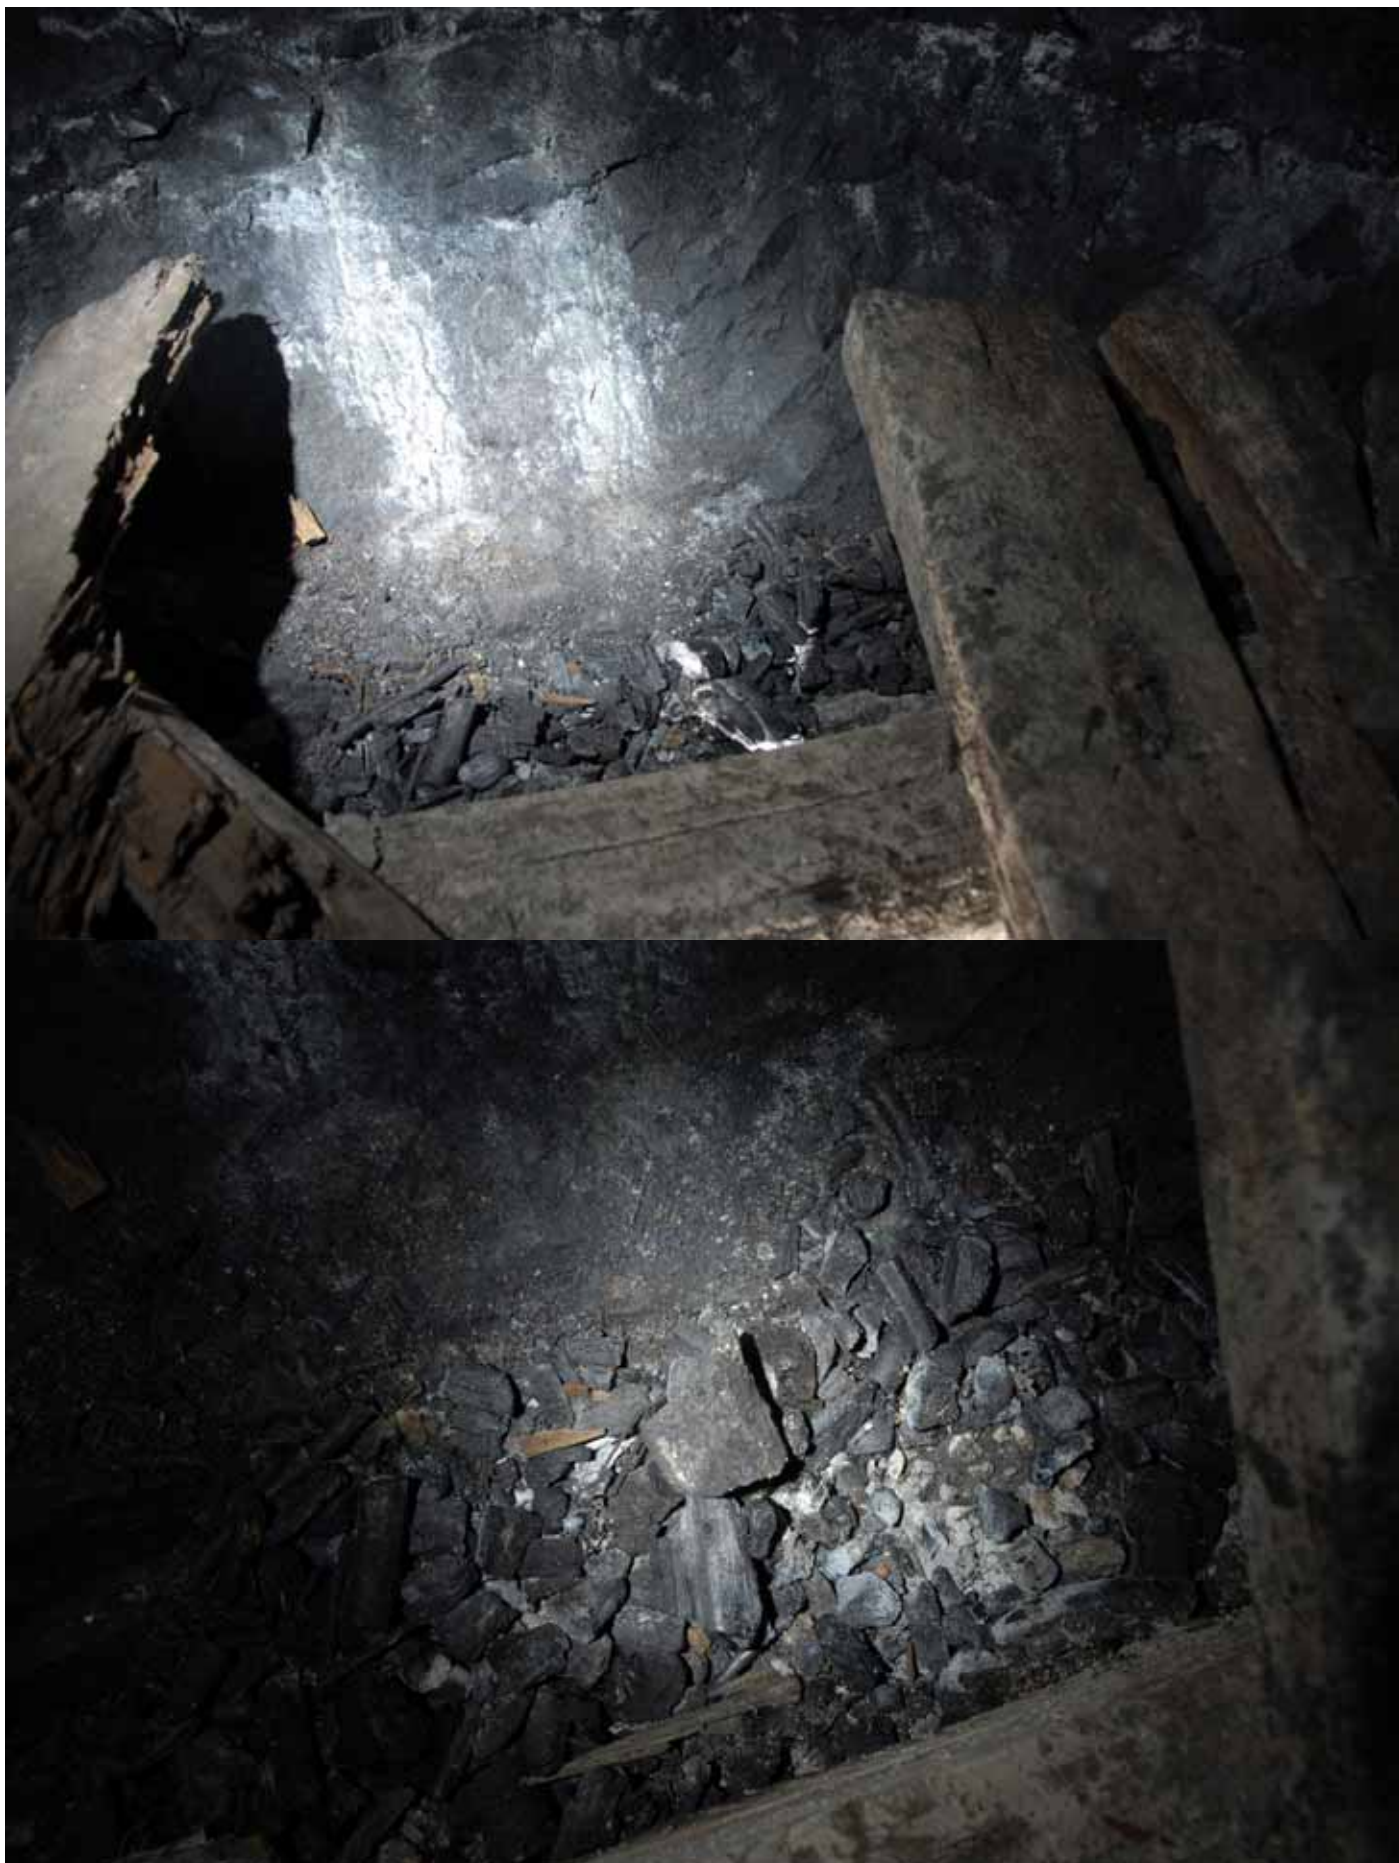
11c. Spår av tillmakning

Plats: 34 m avvägning i Gamla orten. Längst in mot väggen finns tydliga spår av tillmakning i form av kolrester. Kolresterna är delvis täckta av gipsutfällningar vilket visar att de inte är av färskt datum. Kolprov togs 2009-07-14.

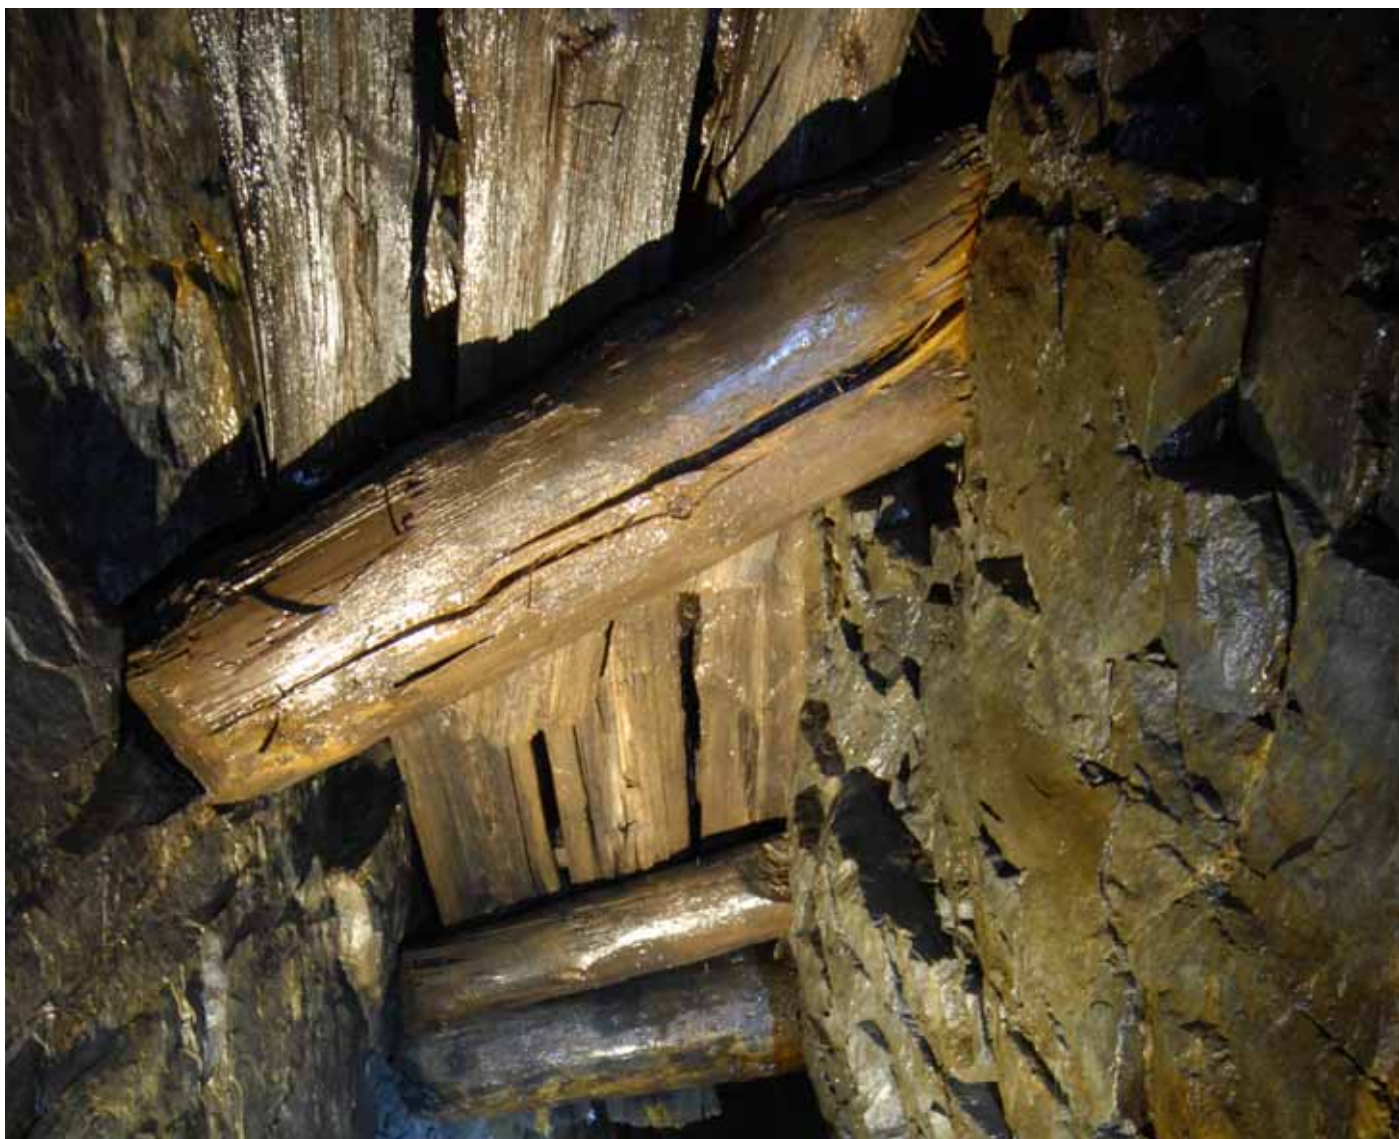
13: Timmerbotten belastad av rasmassor

Plats: 32 m avvägning i Kommendören (anlagd 1774).

Gruvans timmerbottnar är över lag i dåligt skick och utgör en avsevärd rasrisk.

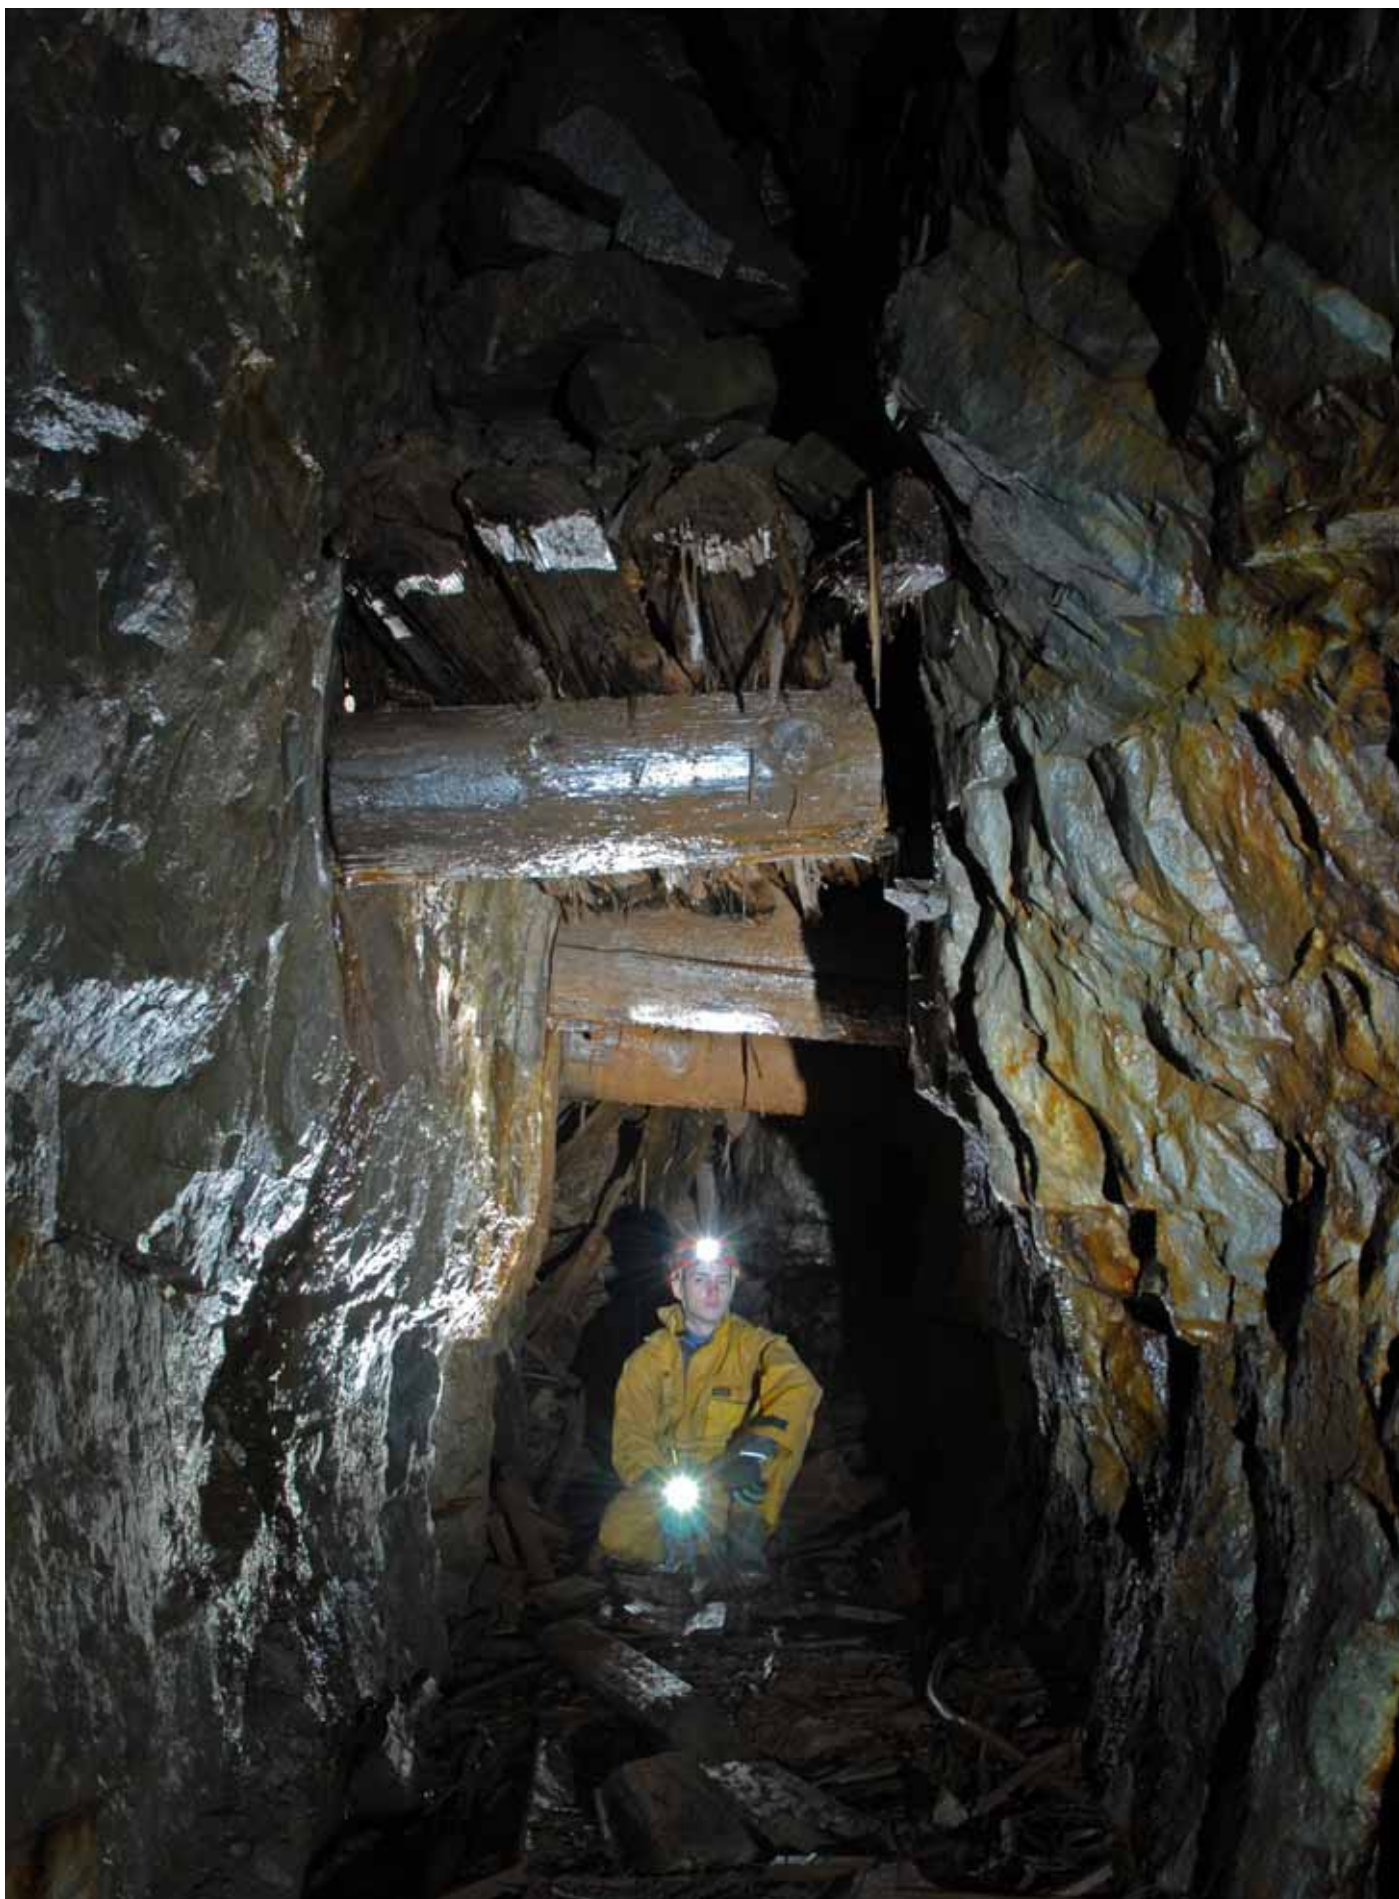
14: Delvis kollapsad timmerbotten

Plats: 32 m avvägning i Kommendören.

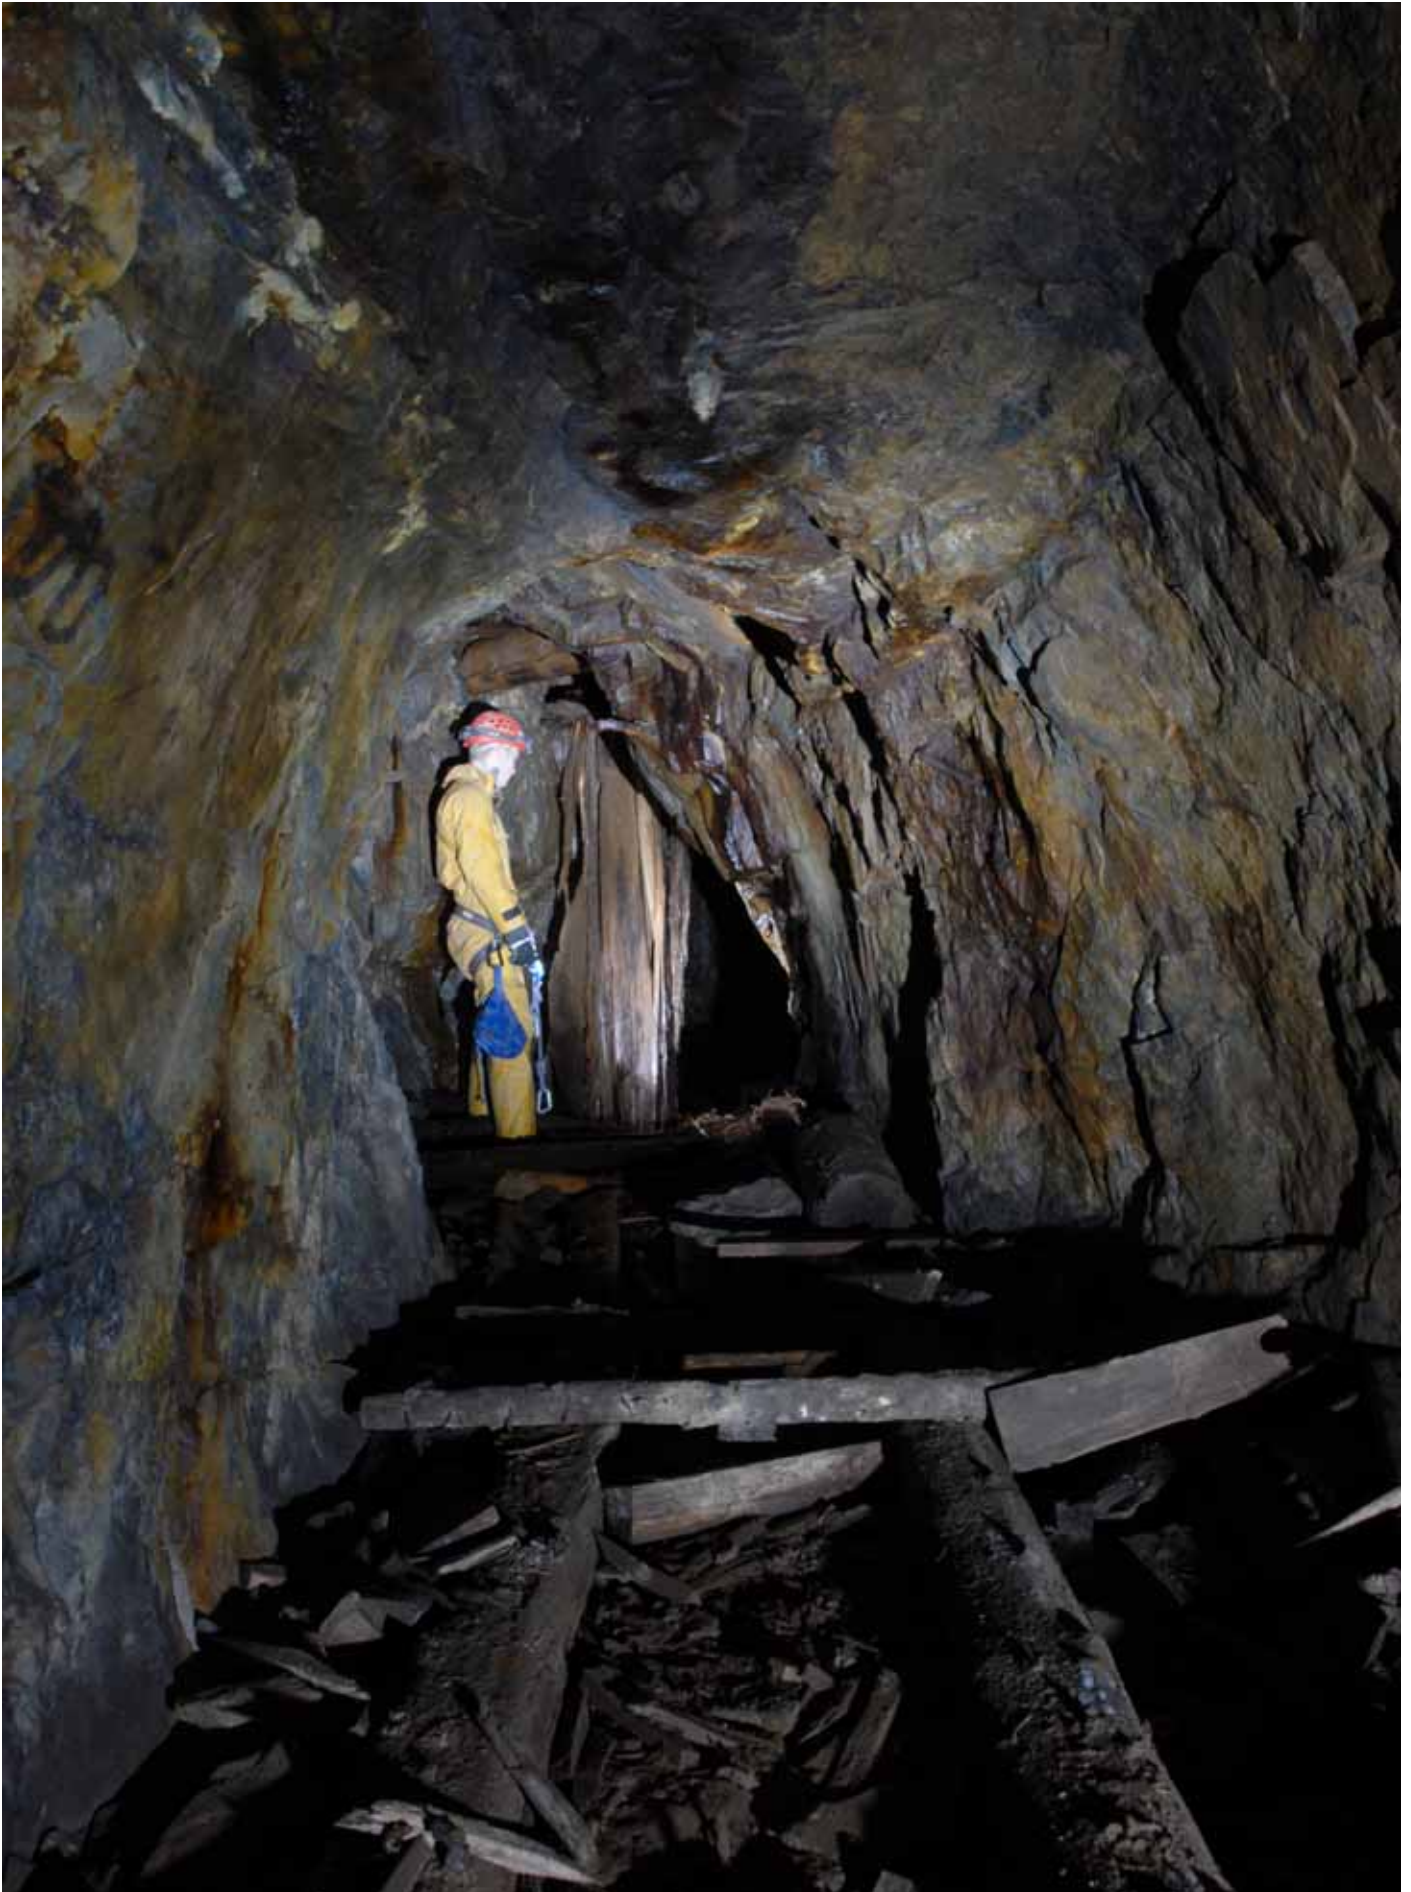
15: Förtimringar i smalt brytrum

Plats: 25 m avvägning i liten ort NV om Svenskgruvan, ovanför Kommendören.

Troligen är detta stämp för att stadga den tunna och instabila väggen mot Odelmarksgruvan.
