Gladhammars gruvor

Arkeologisk förundersökning 2009

Gladhammars gruvområde, RAÄ 155 och 229,
samt hyttområde, RAÄ 227

Gladhammar socken, Västerviks kommun, Kalmar län

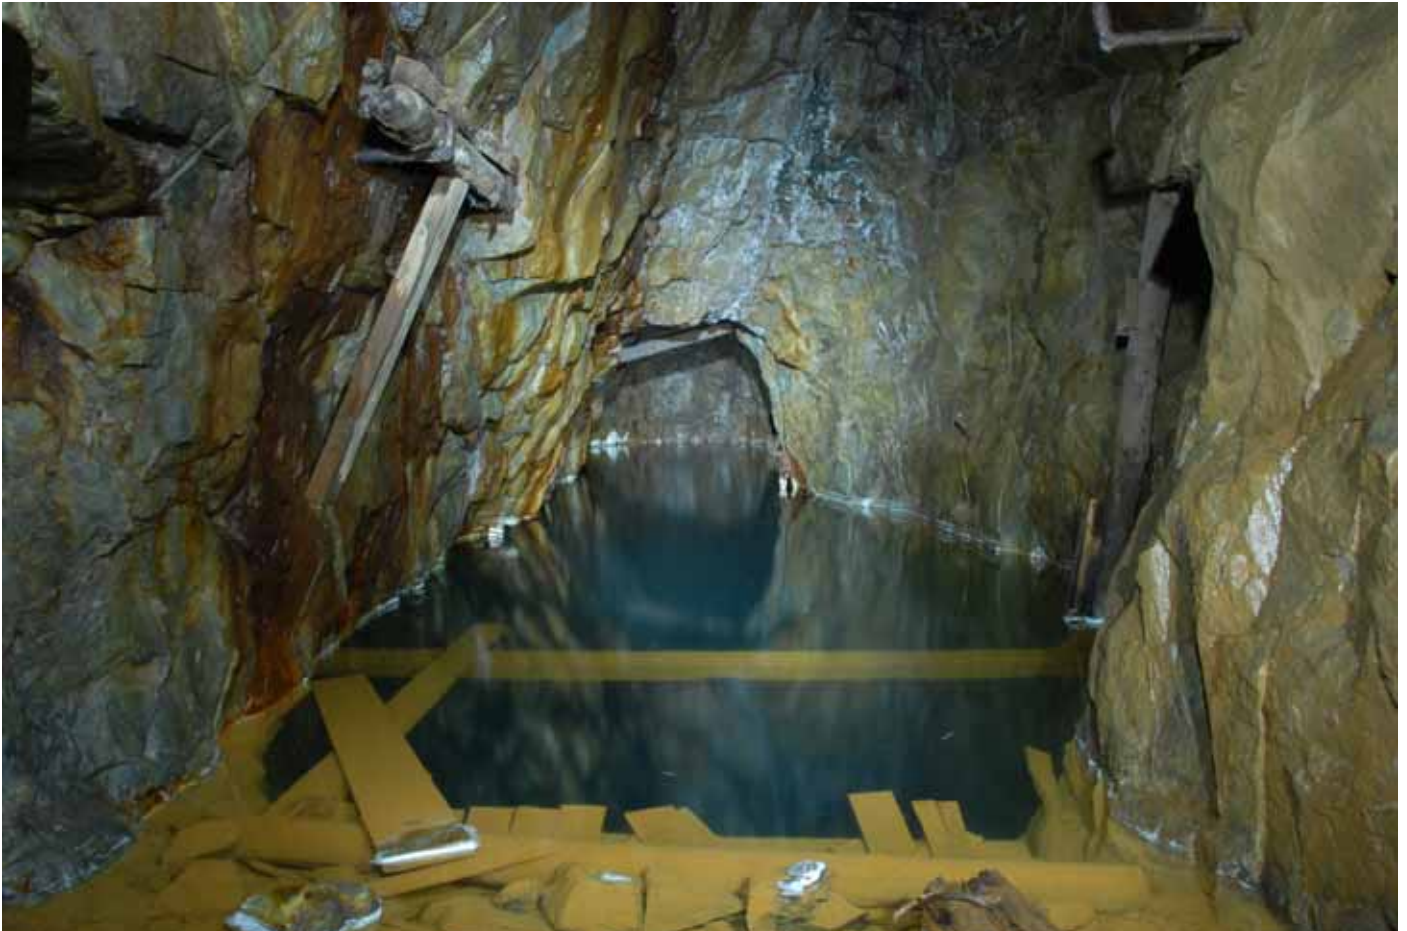
16. Timmerbotten strax under vattenytan.

Plats: 34 m avvägning i Odelmarksgruvans brytrum. (sent 1800-tal)

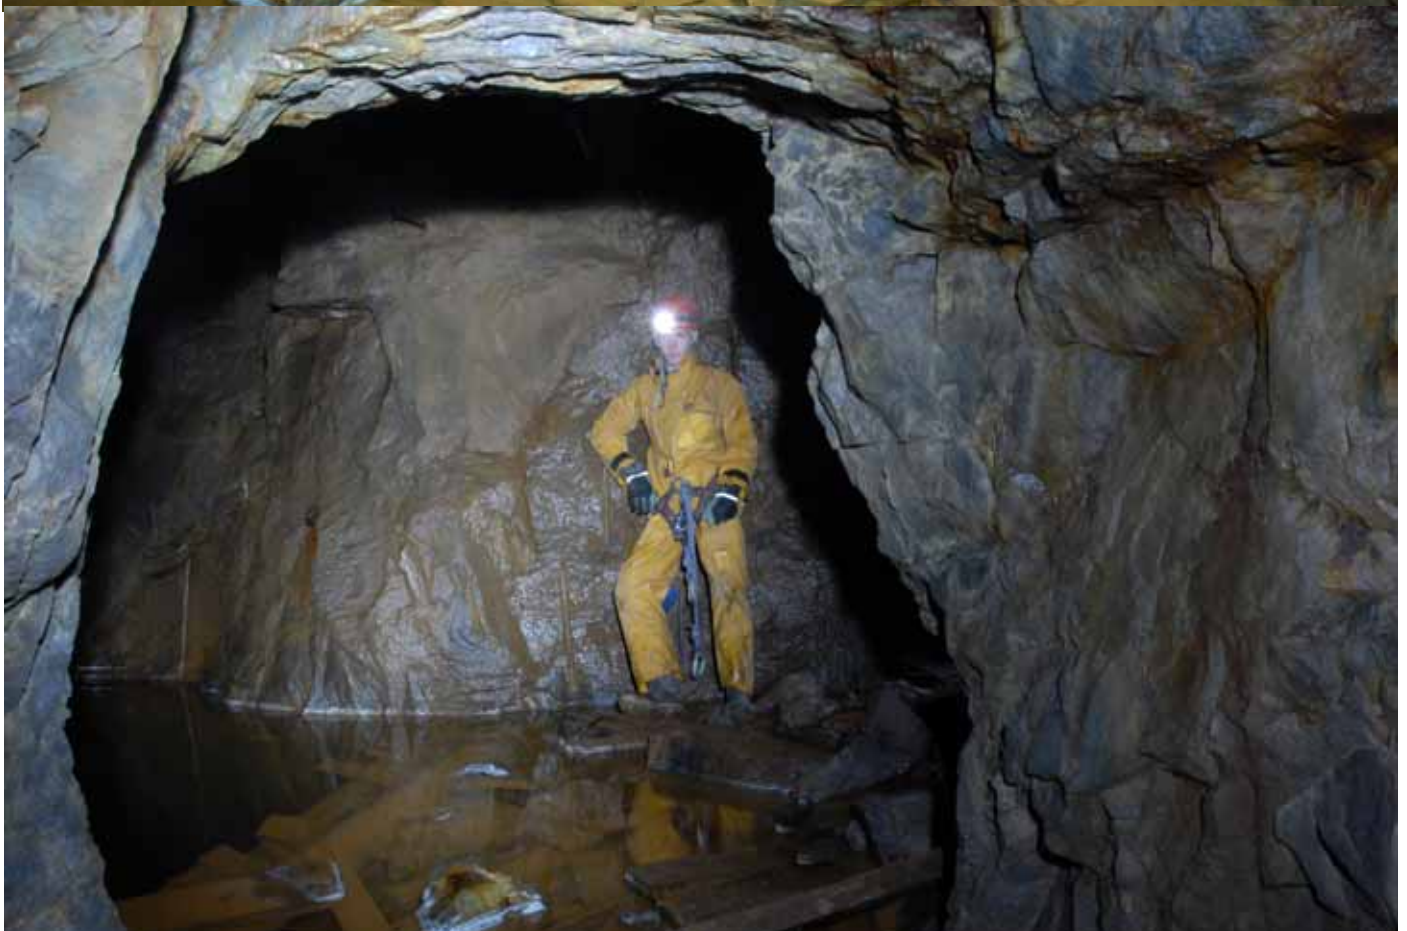
17: Bondeschaktet

Plats: 20 m avvägning i Bondeschaktet. Mot NV syns både vertikala och horisontella förtimringar som håller rasmassorna från Holländaregruvan på plats.

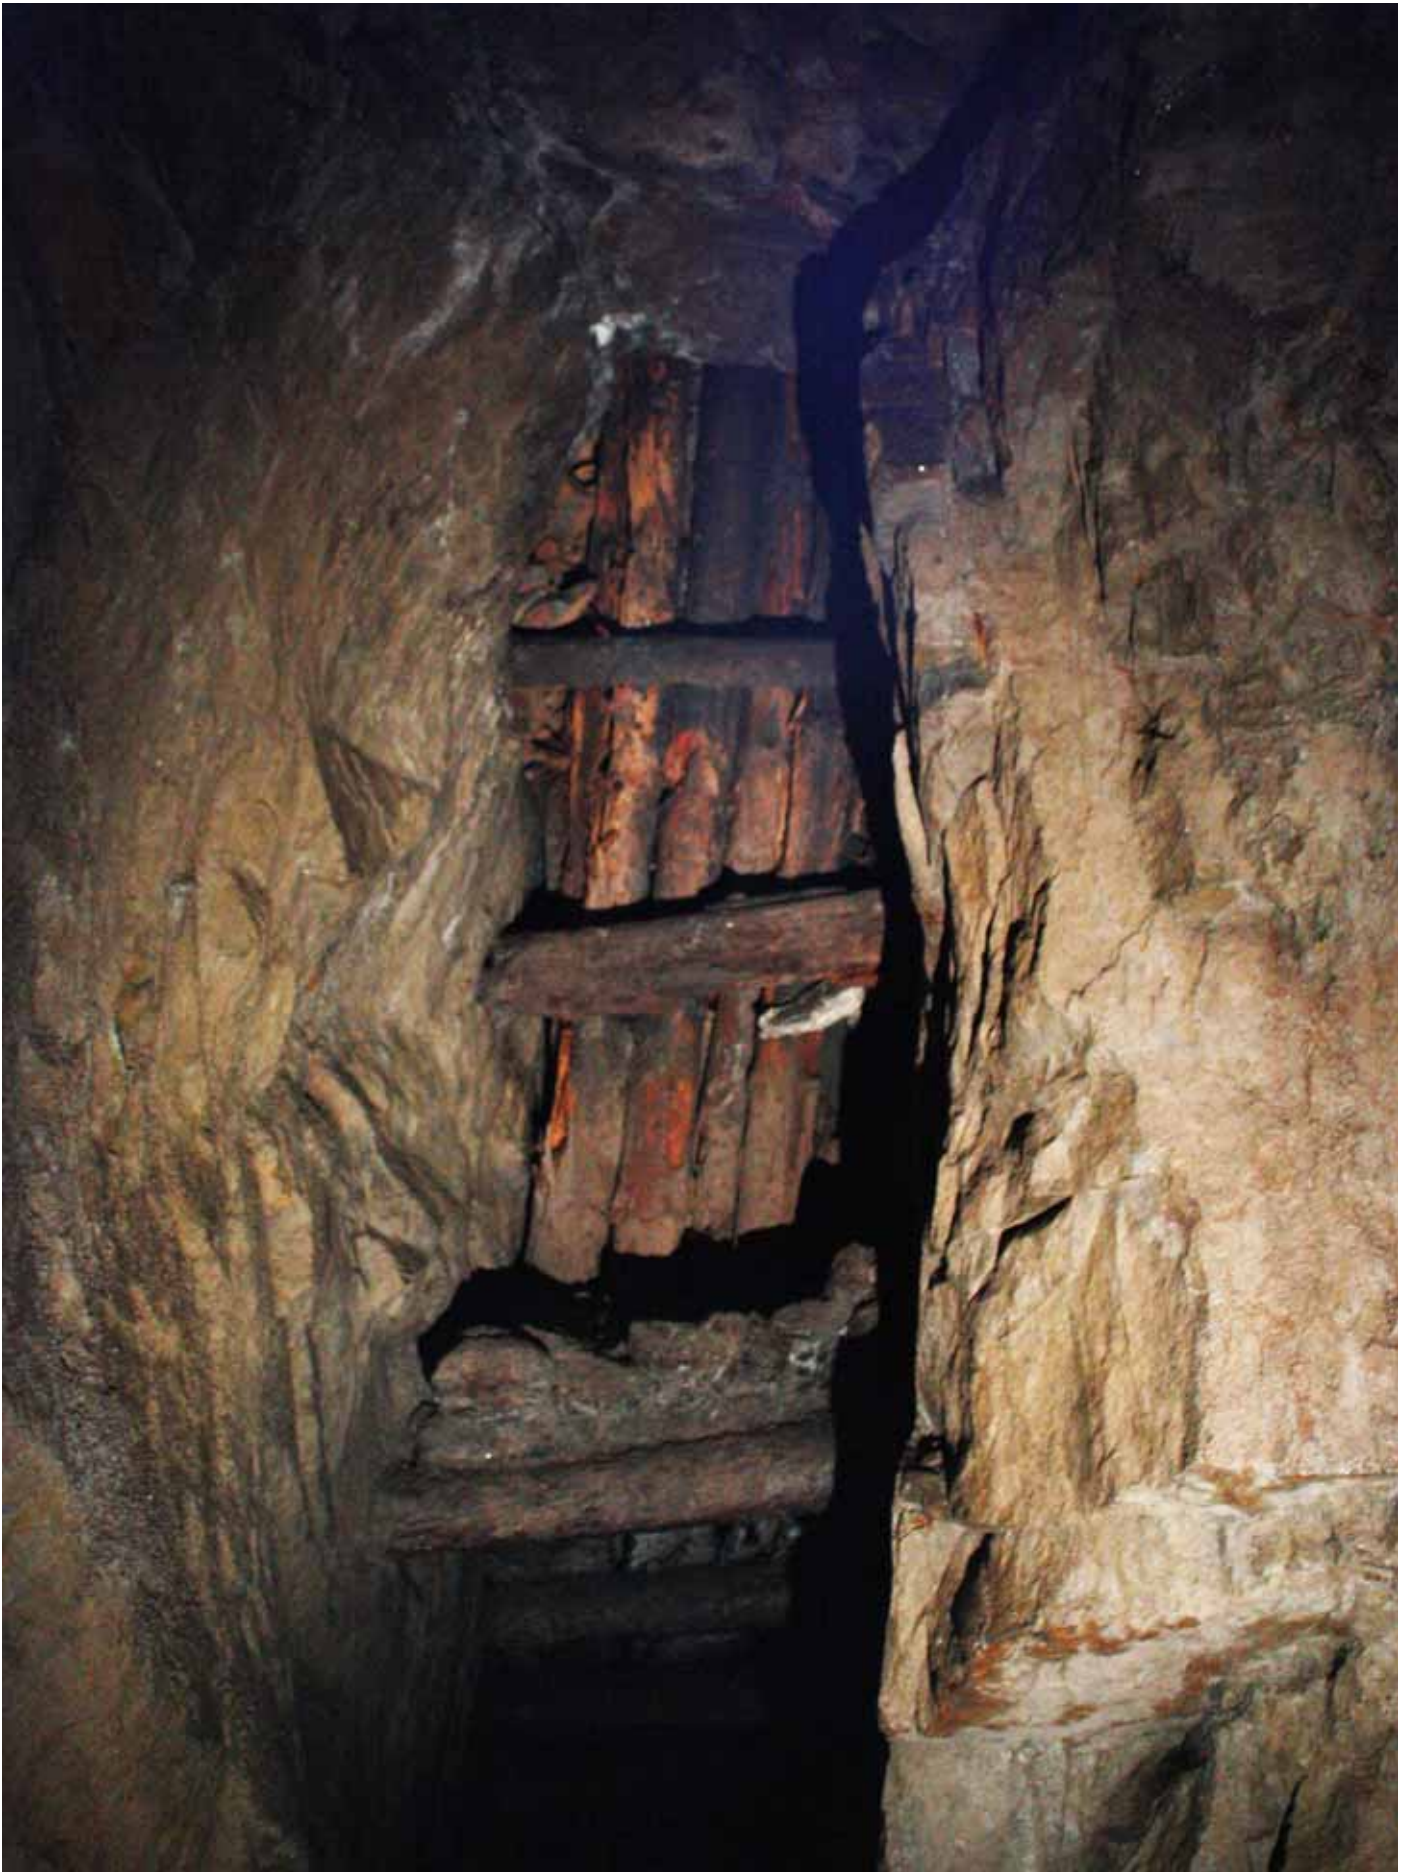
18: Kista samt förtimring i Bondeschaktet.

Plats: 20 m avvägning i Bondeschaktet - en kista med okänd användning.

På 34 m avvägning - den pallisadliknande förtimringen är troligen en timmerbotten som delvis fallit ned från sin horisontella position.

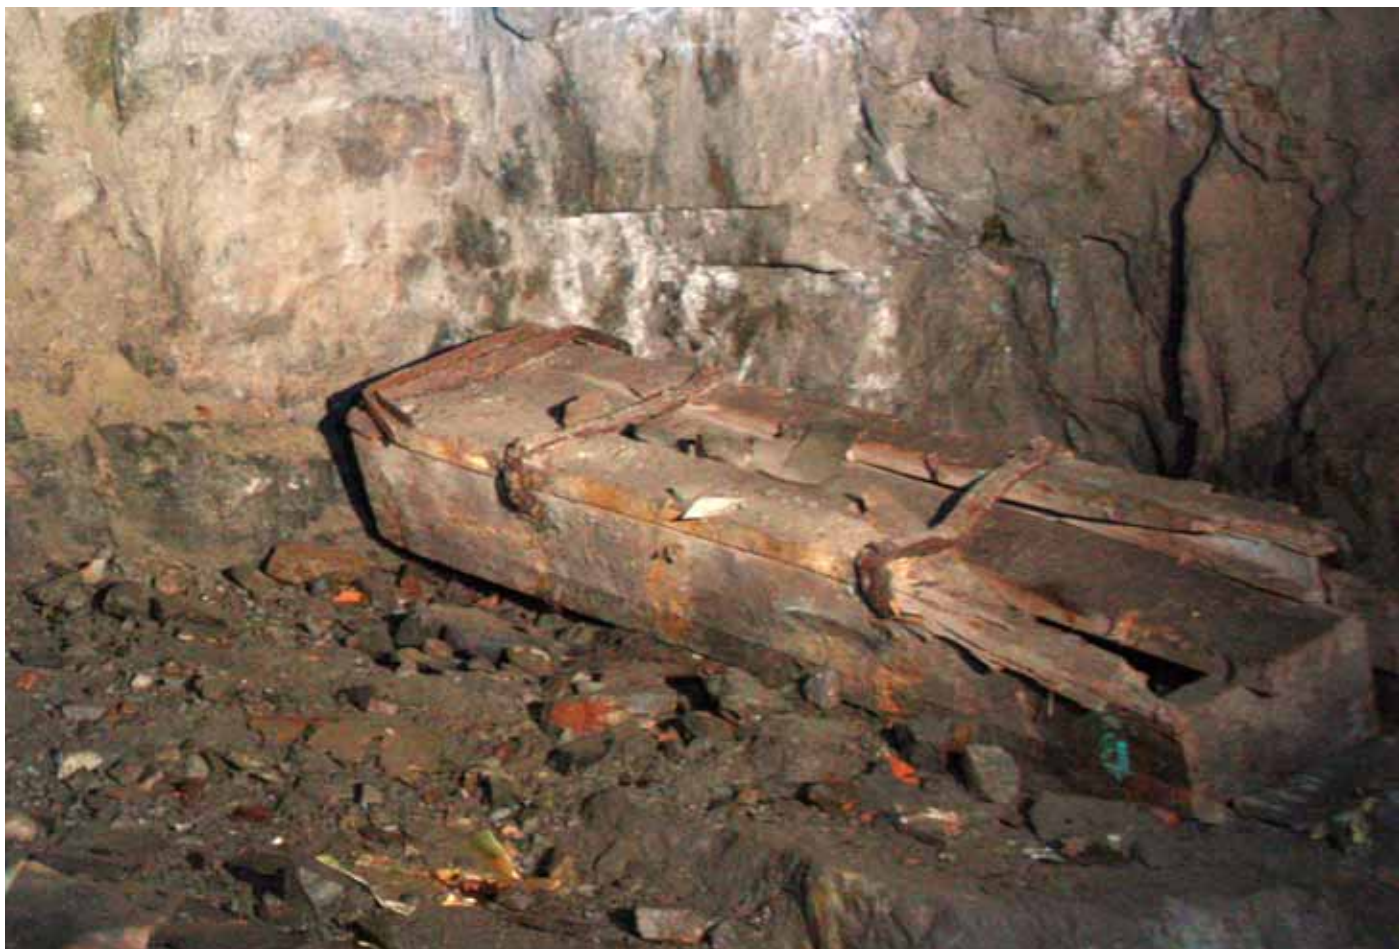
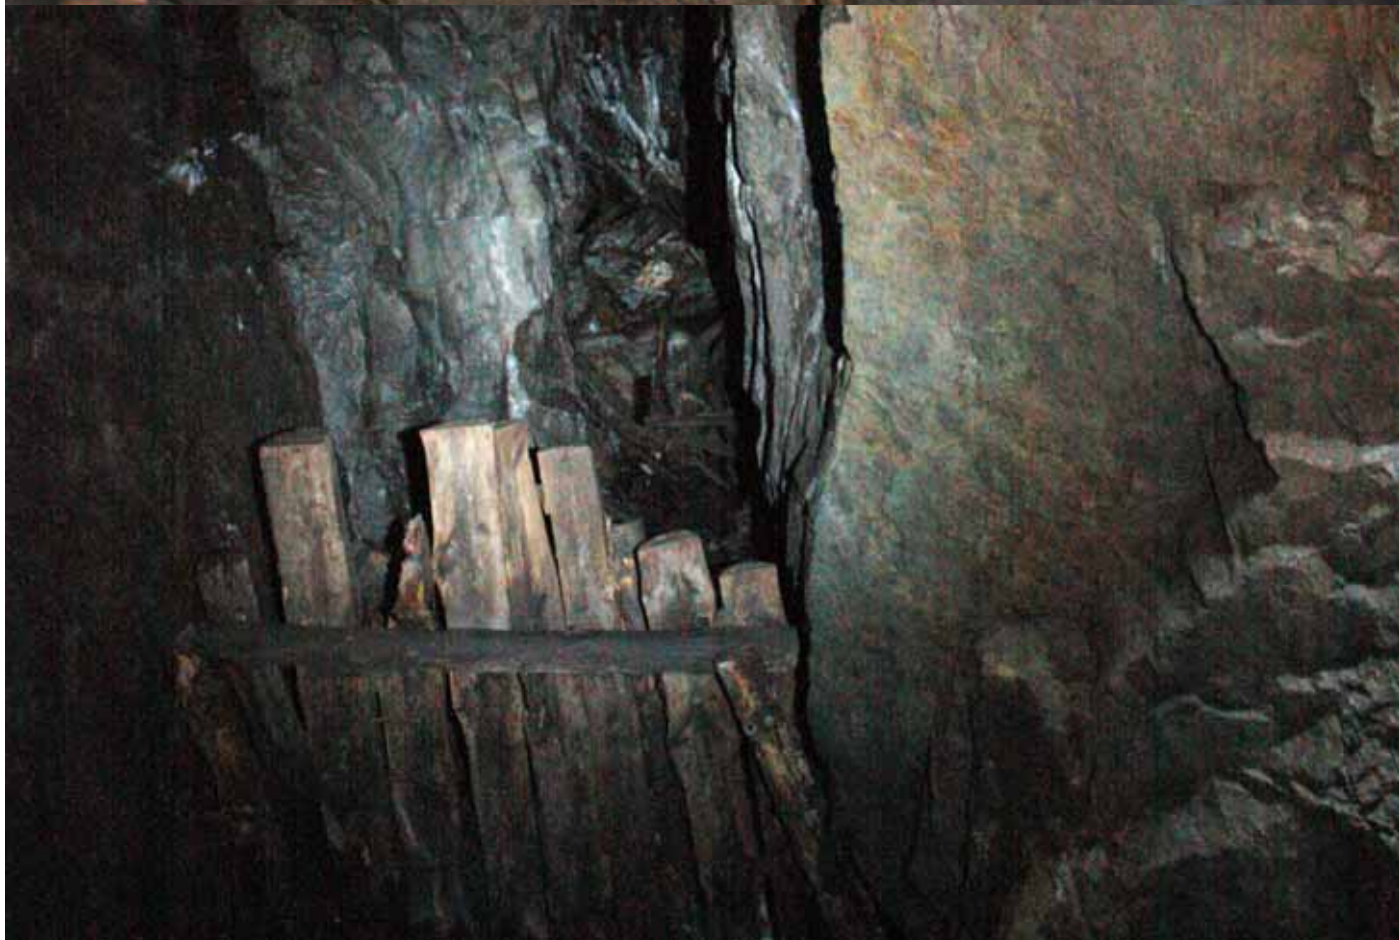
19: Stollen.

Stollgången (St Pers Nyckel, anlagd 1764-1773) är delvis vattenfylld till följd av uppdamning i de yttre delarna. Stollen förefaller att till stor del vara tillmakad. Rasmassorna som blockerar stollen längst in härrör med största sannolikhet från Tyskgruvans kollapsade timmerbottnar.

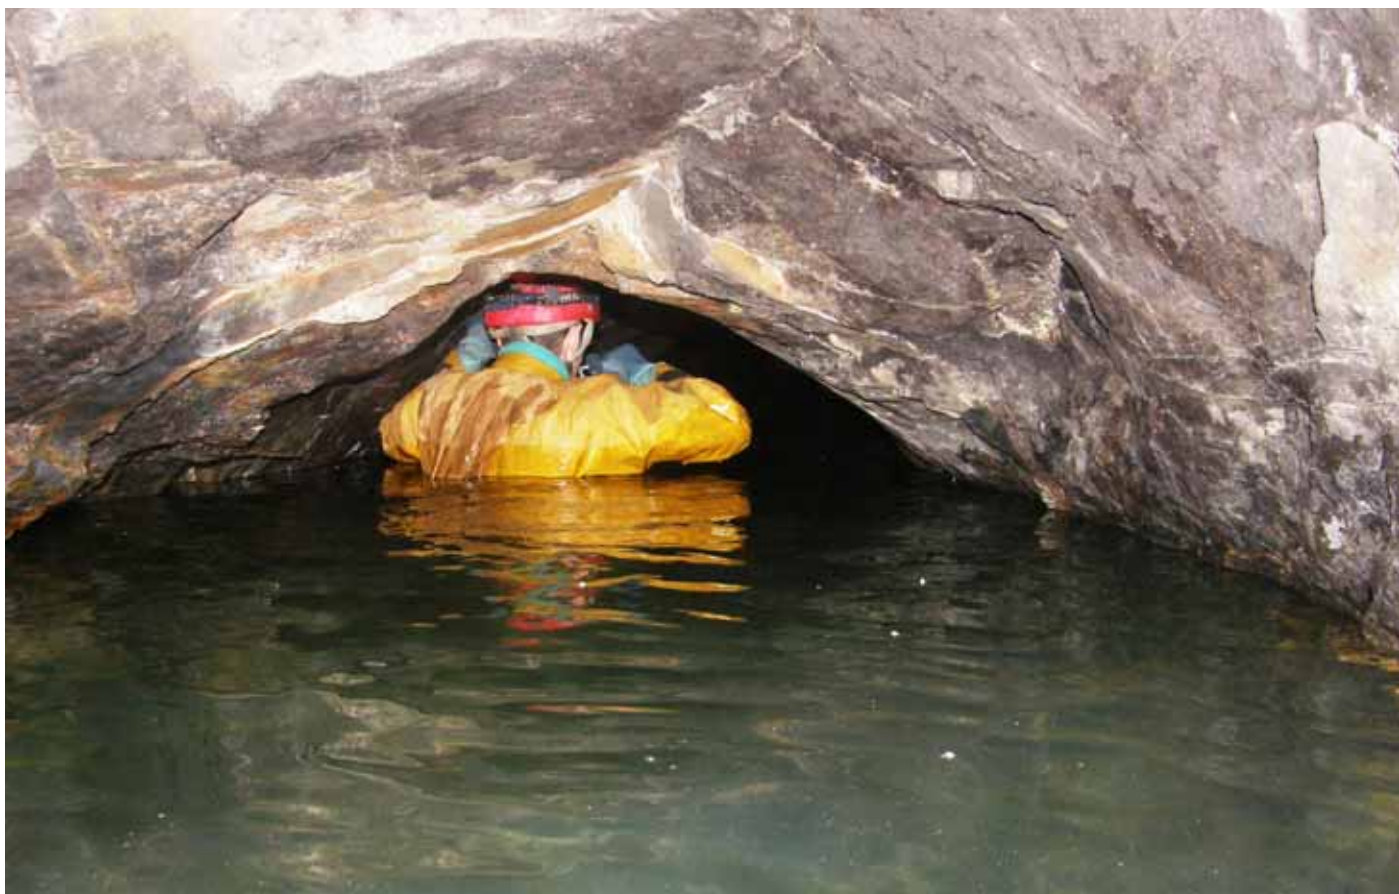
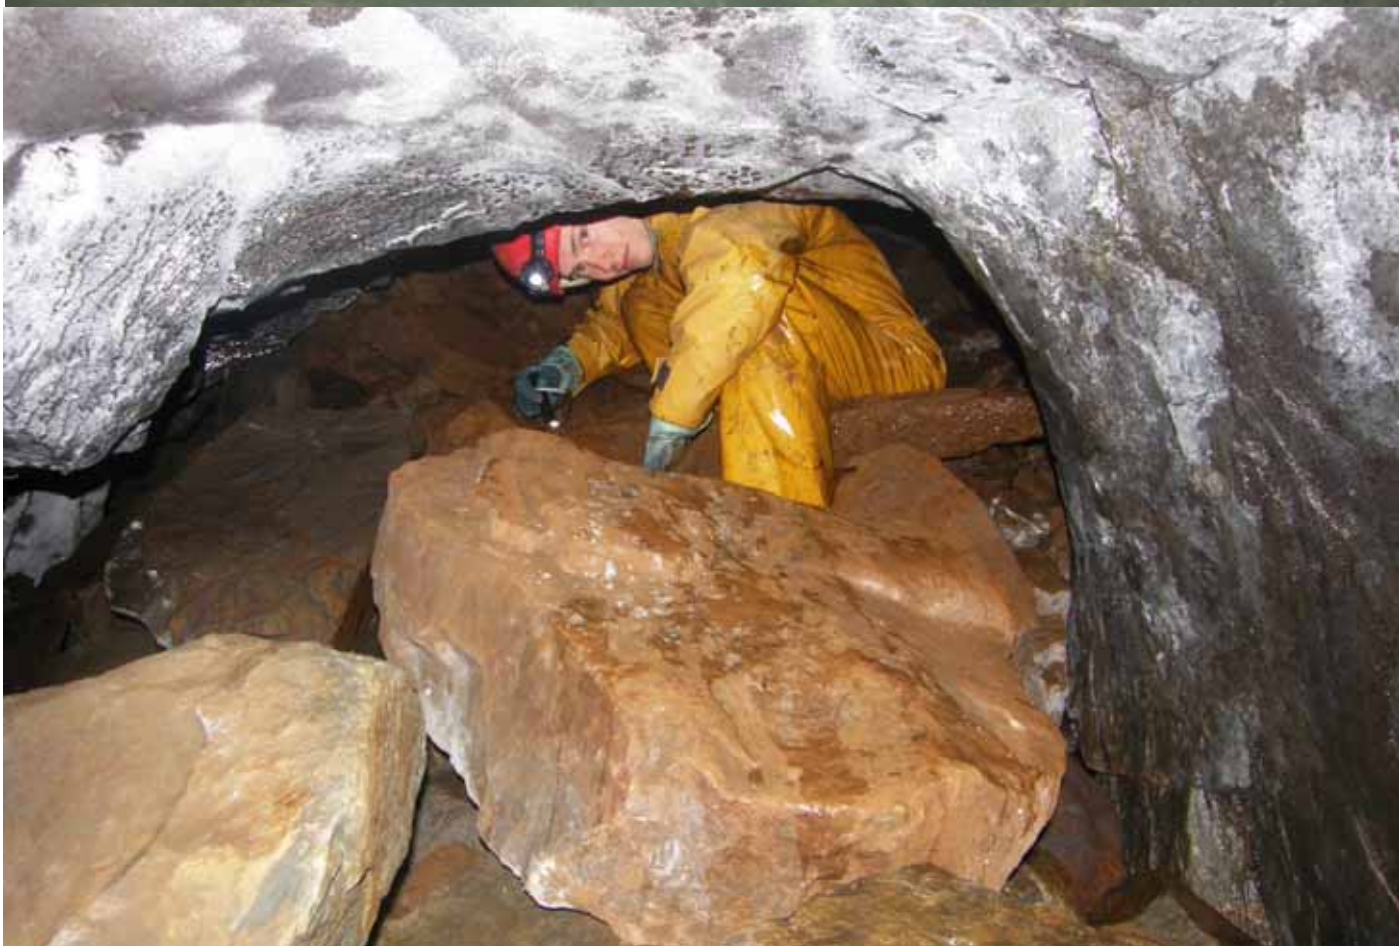
20: Spår av militär försöksverksamhet - sprängkammare

Plats: Sydöstra sidan i den inre delen delen av stollen. (FOA 1960)

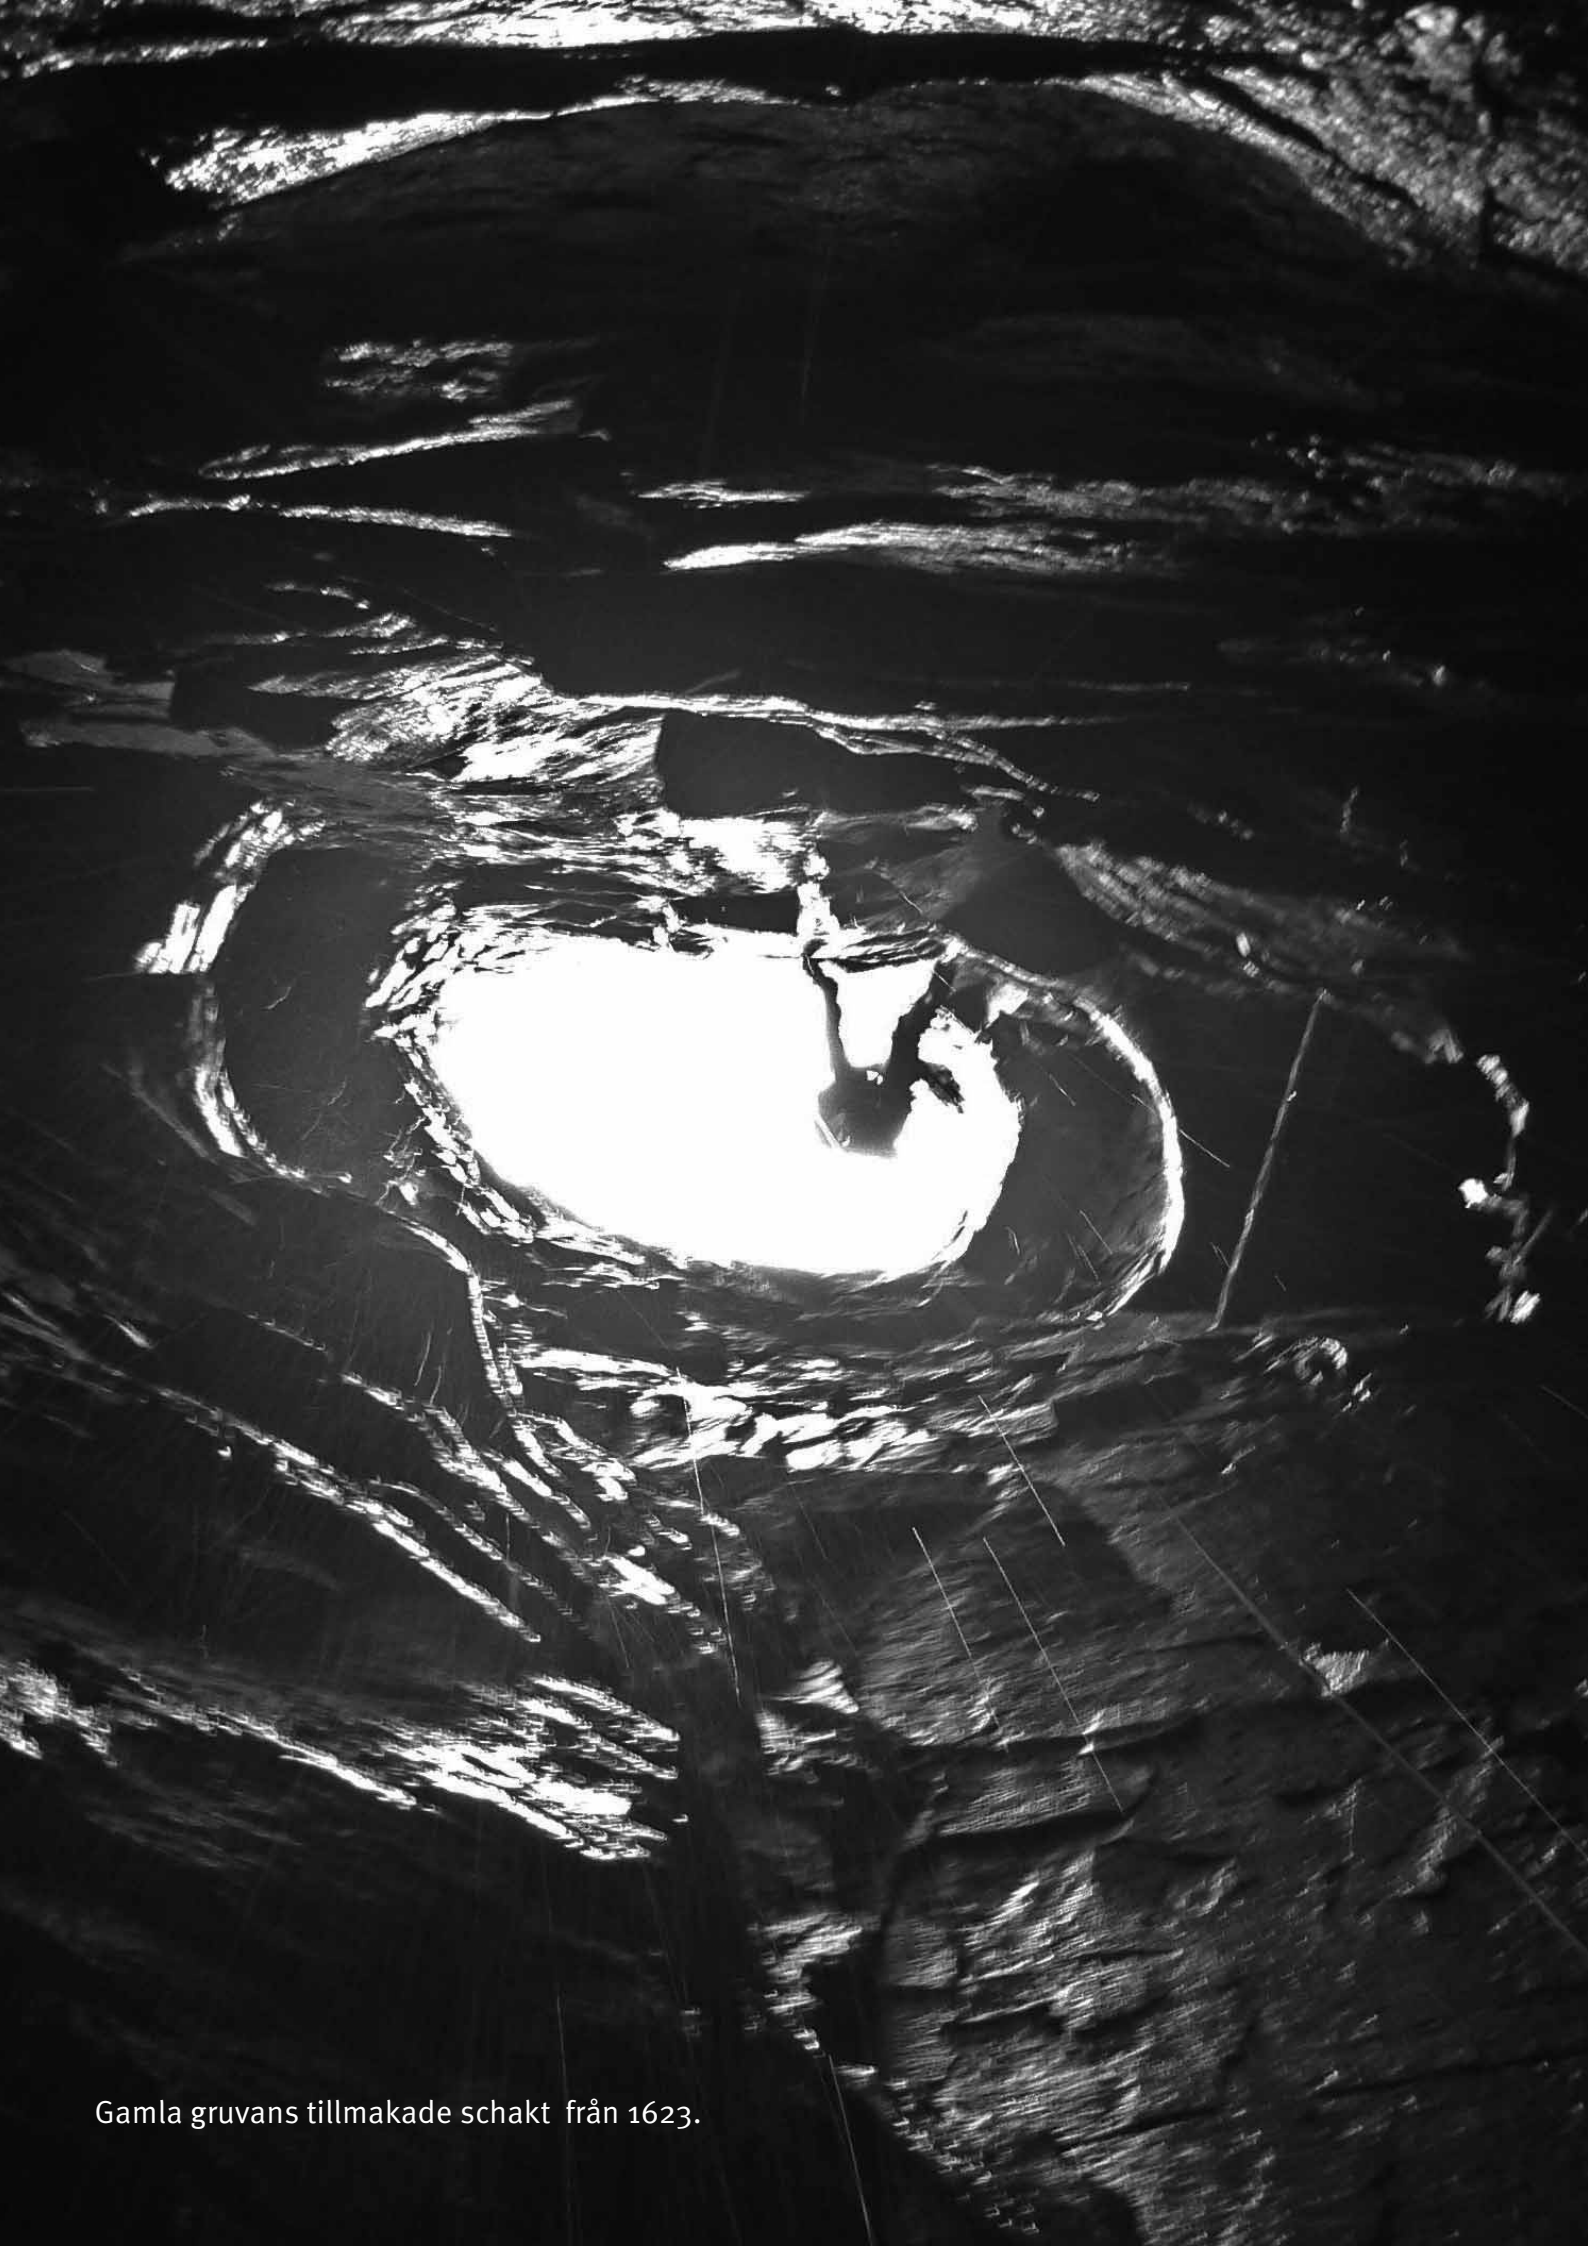
Gamla gruvans tillmakade schakt från 1623.
