Gladhammars gruvor

Arkeologisk förundersökning 2009

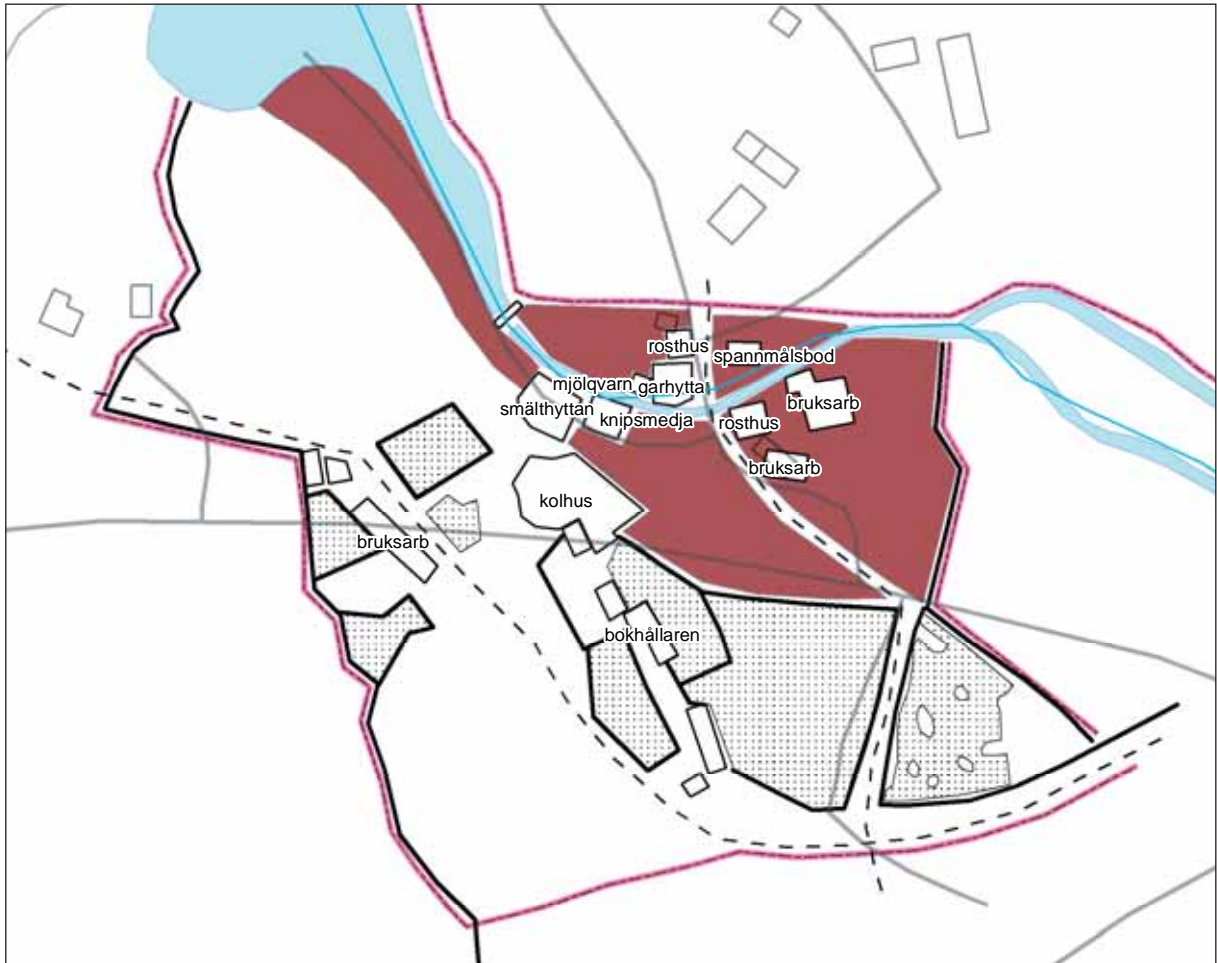
Historiskt kartöverlägg. Brunt är slagghvarp, prickigt är odling, tjock svart linje är hägnad, strekat är vägar, rosa linje är gränser. De grå linjerna är dagens vägar och hus.

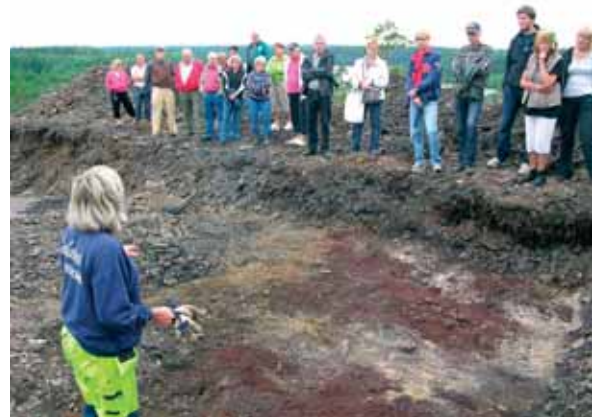
Eva Carlsson berättar om kallrostningsanläggningen (Ho101) uppe på Holländarefältet. Foto: V Palm.

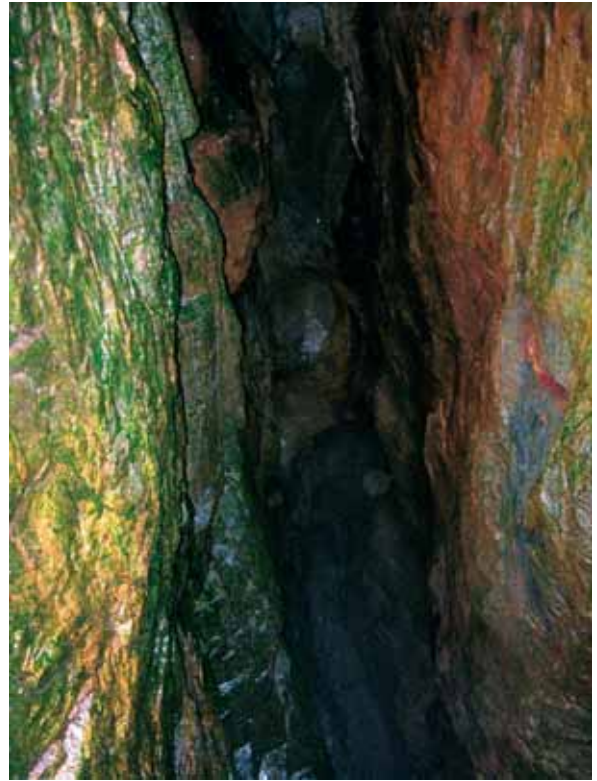
Västra Tyskgruvans tillmakade väggar nere i schaktet mot NV. Foto: V Palm.

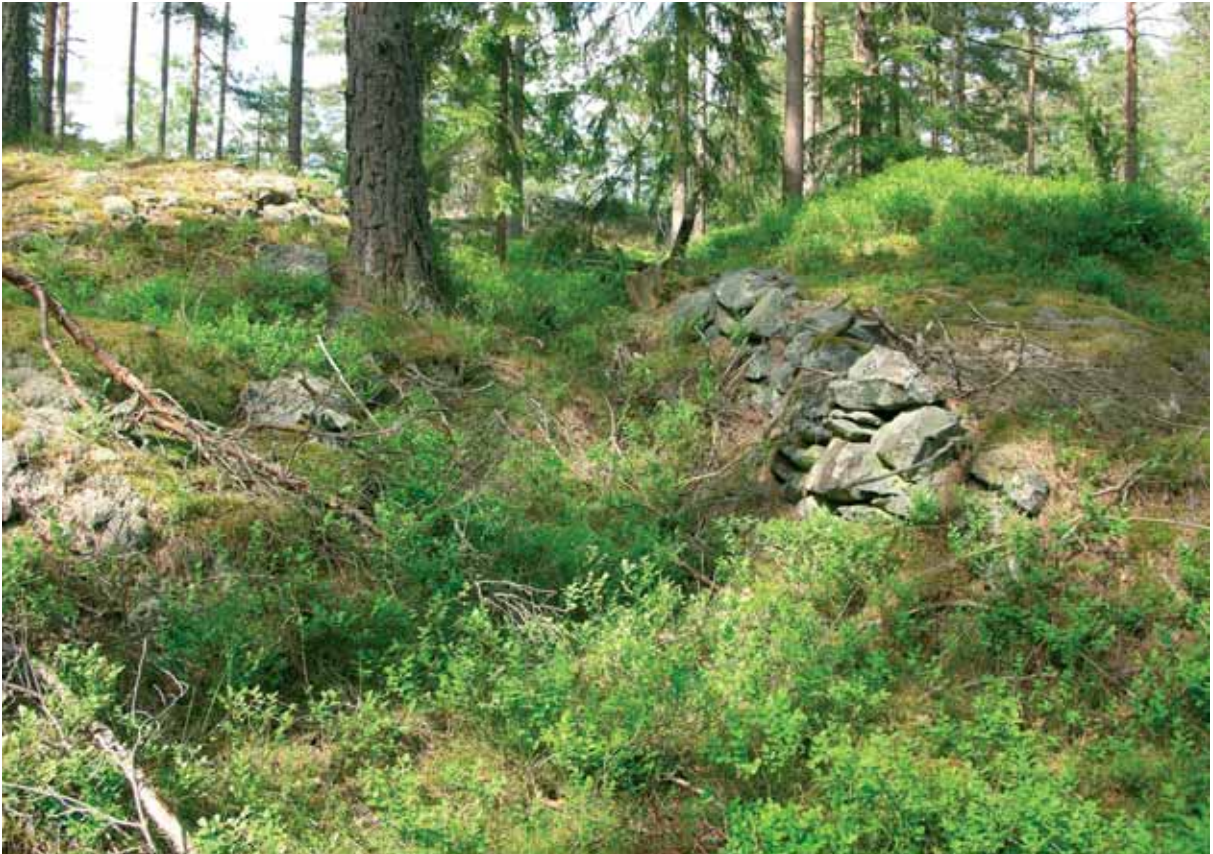
So9 Rännan genom varpen och dess kallmurade del. Översikt från VSV. Foto:V Palm.

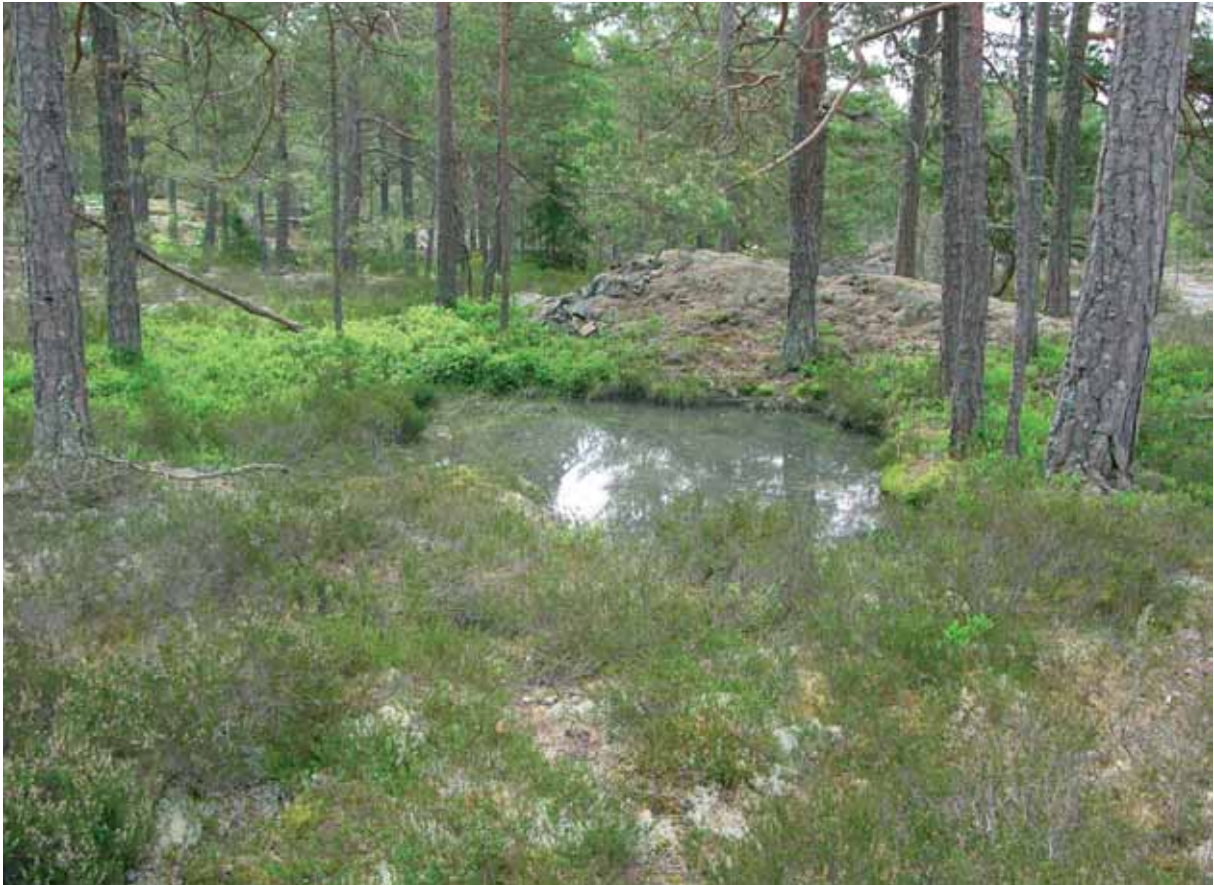
Översikt från N av den vattenfyllda skärpningen So79. Foto:V Palm.

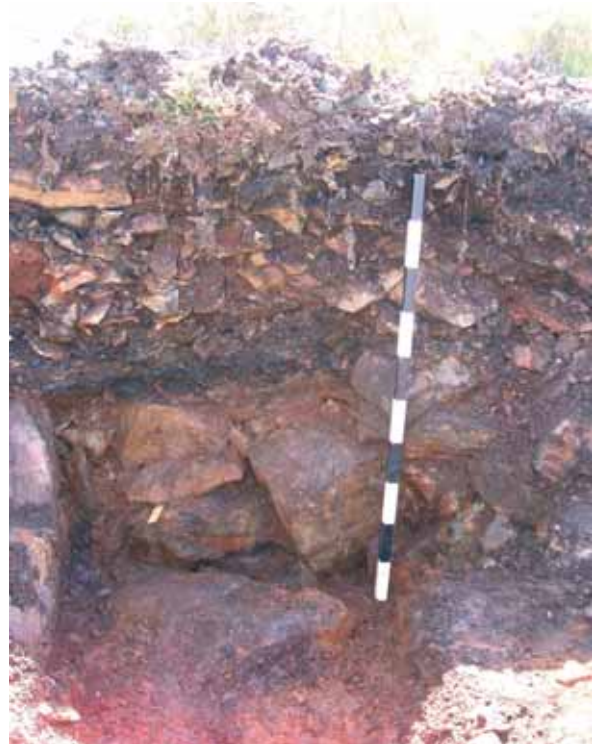
Malmådern i norra änden av schakt 5. Den gula stickan markerar platsen för daterande prov. Foto: N Nilsson.

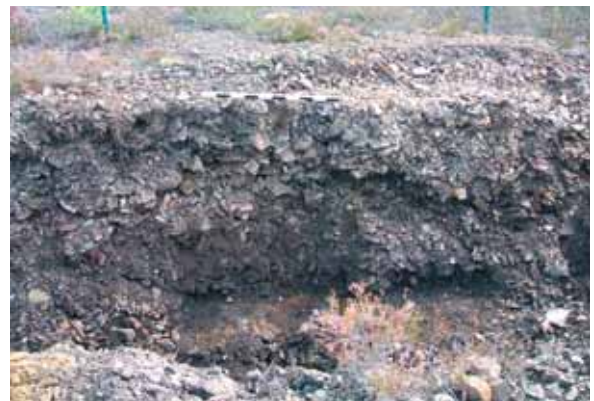
Varpstratigrafi med tillmakad varp innehållande sot och förkolnat trä, i norra schaktkanten till schakt 21. Foto: V Palm.

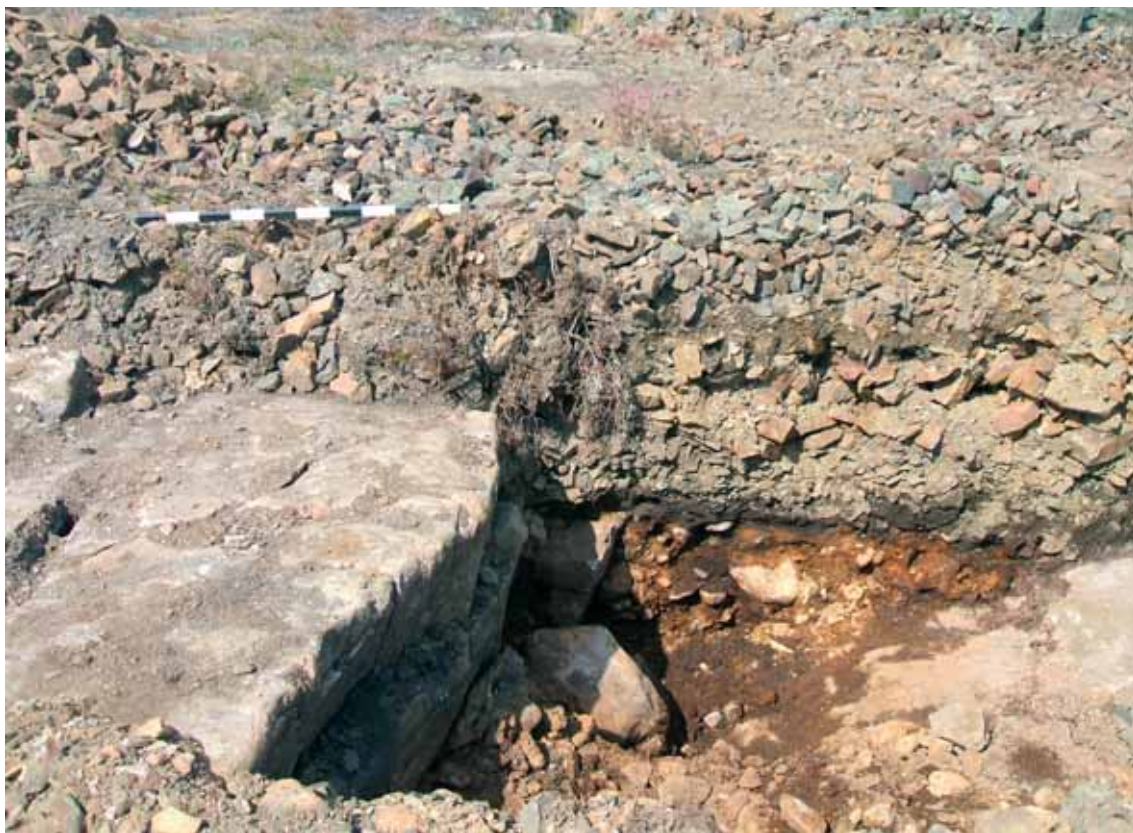
Äldre varplager under och i anslutning till smältverksgrunden Ho29 i schakt 24 Ö del. Foto:V Palm.

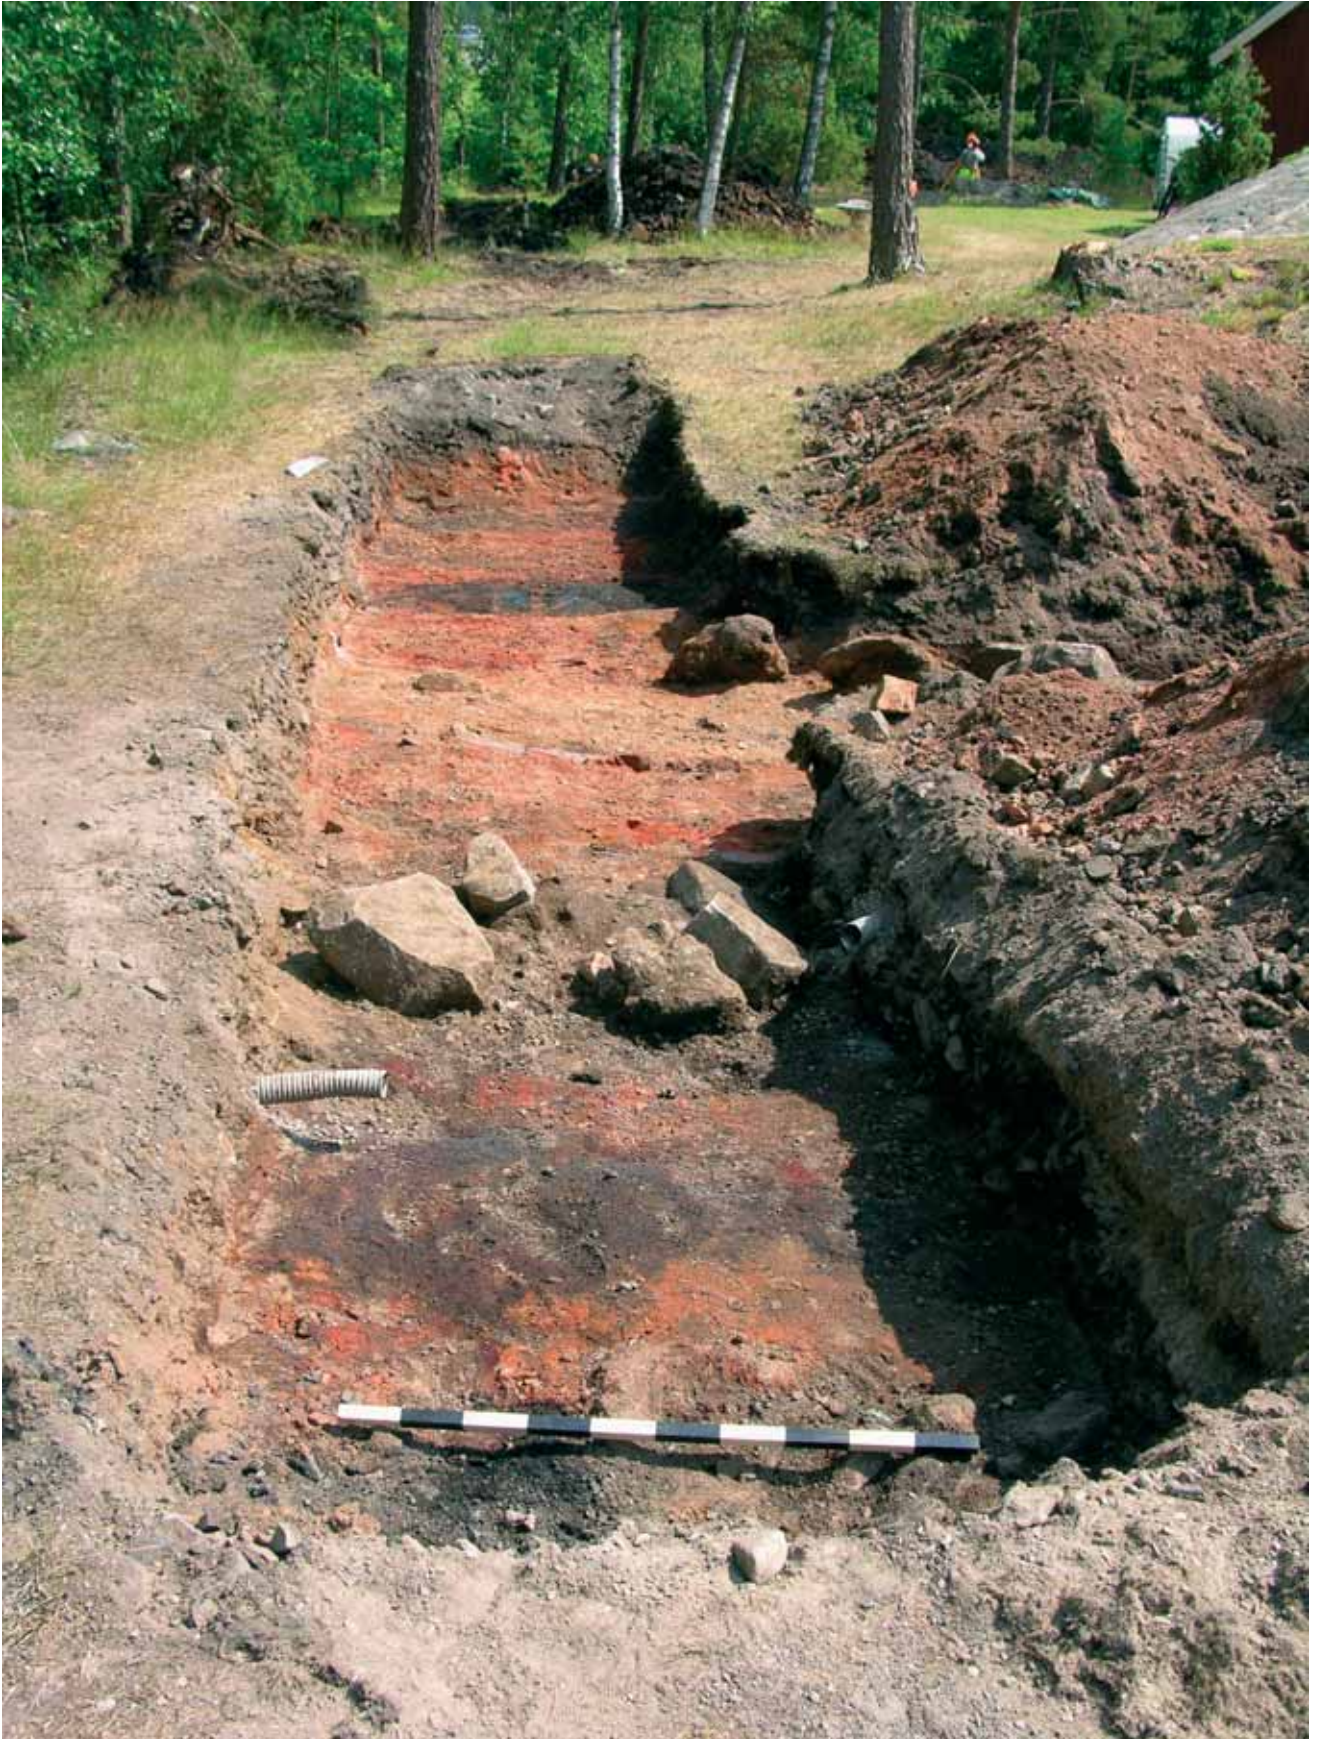
Översikt från SV av vändrostanläggningen Hy3 i schakt 9. Foto:V Palm.

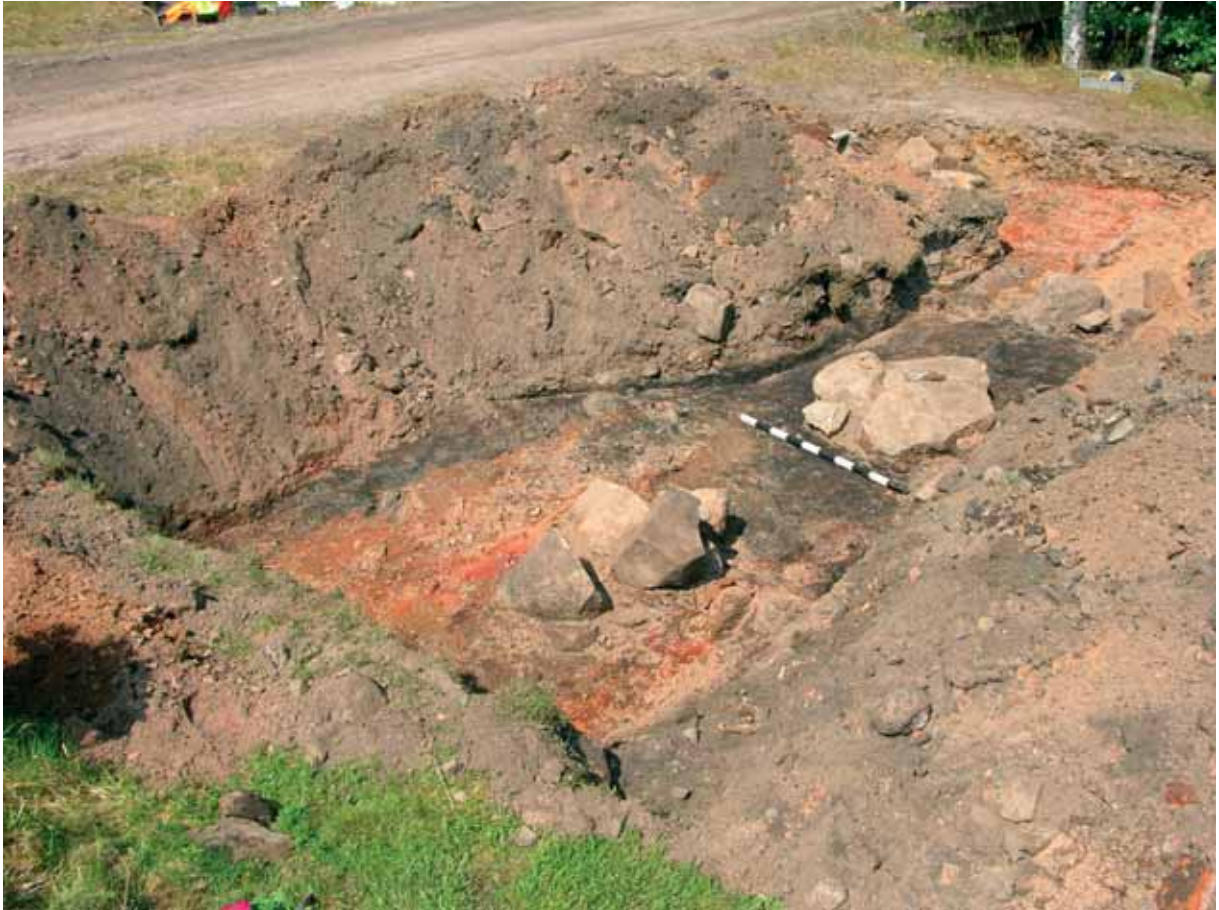
Översikt av vändrosten Hy 3 från SÖ. Foto: E Carlsson.

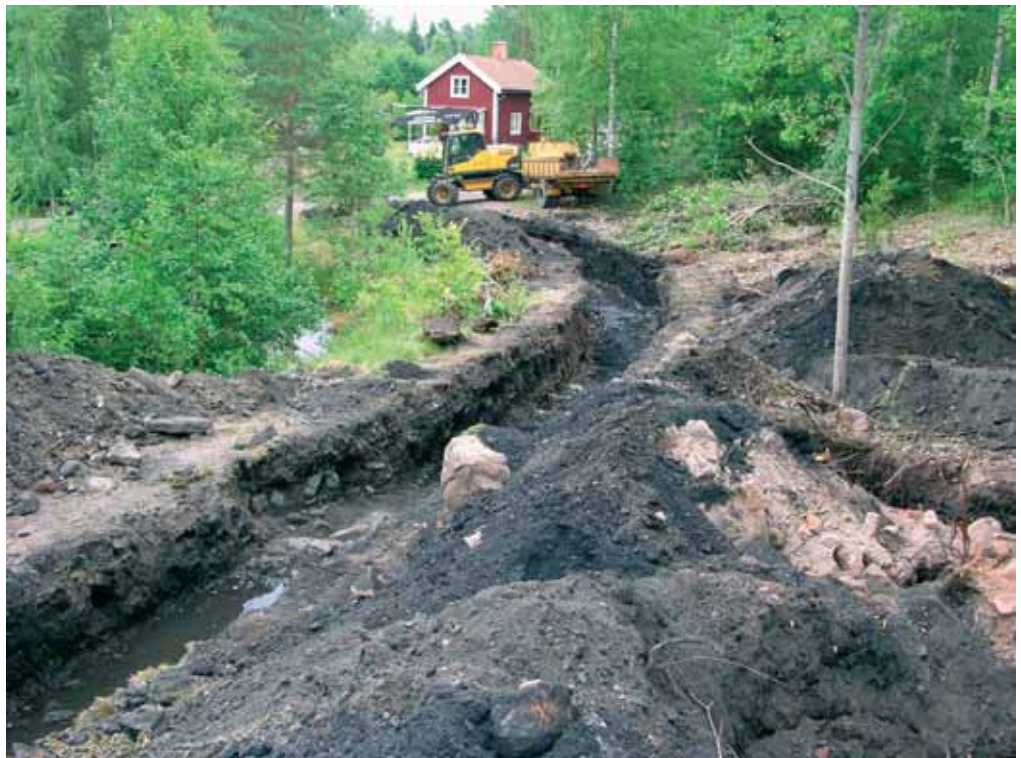
Översikt från V av schakt 14. Foto: F Sandberg.
