Hullgrenska gården

Antikvarisk medverkan vid ommålning av fasad mot väster

Strömsrum 2:6, Ålems socken, Mönsterås kommun, Kalmar län, Småland

Kalmar läns museum
Byggnadsantikvarisk rapport 2018

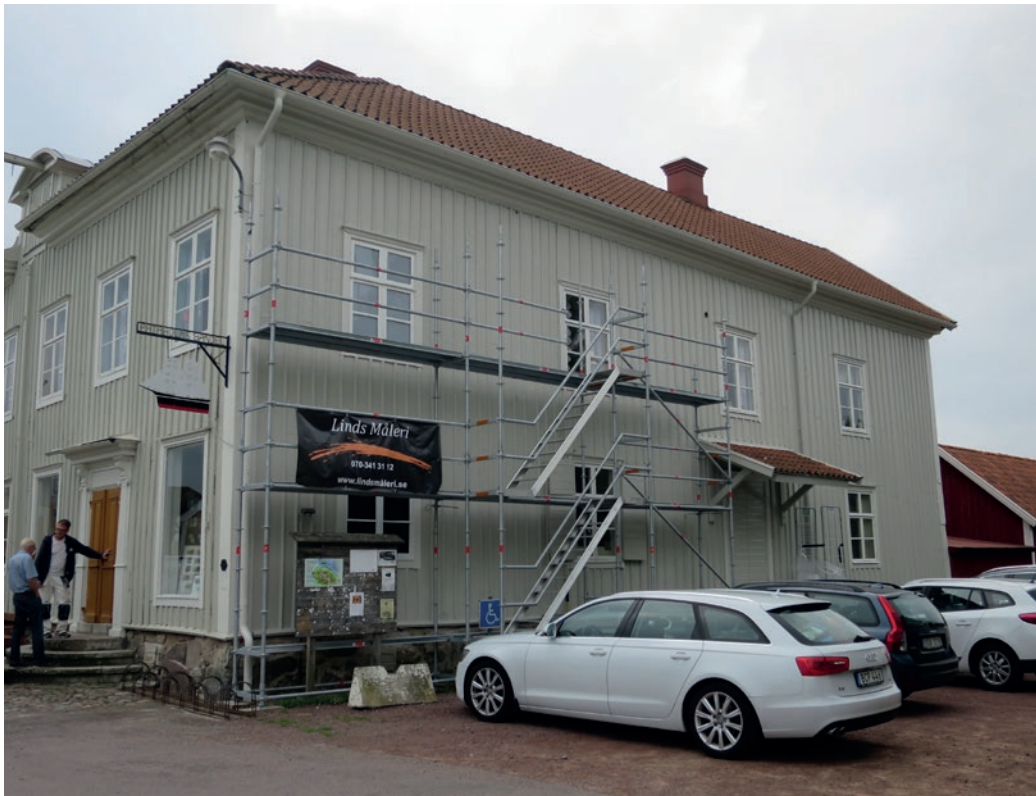
Västra fasaden efter ommålning.

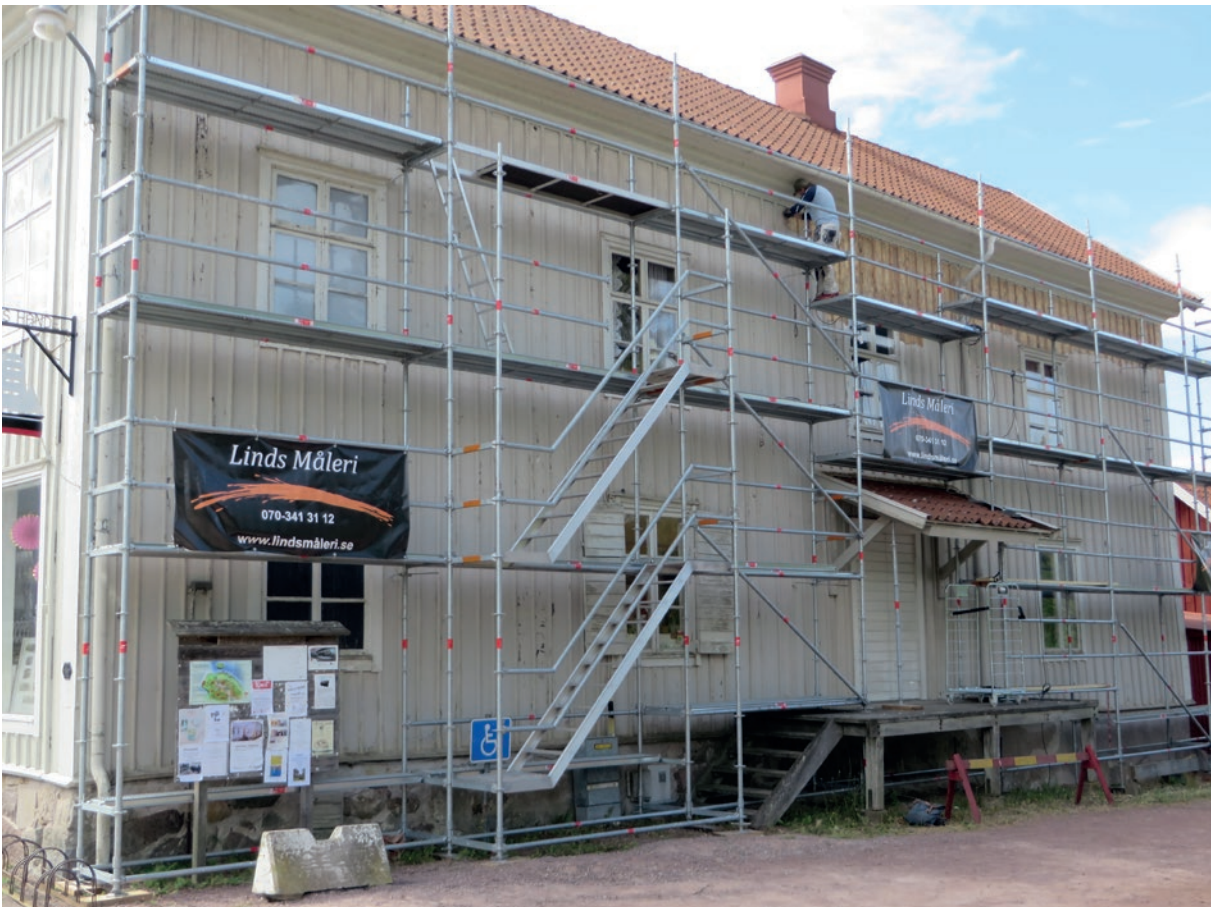
Västra fasaden före skrapning och ommålning.

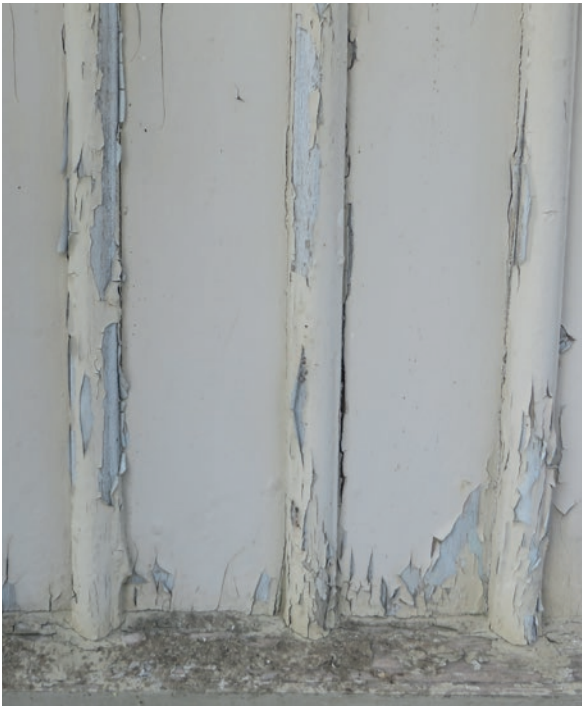
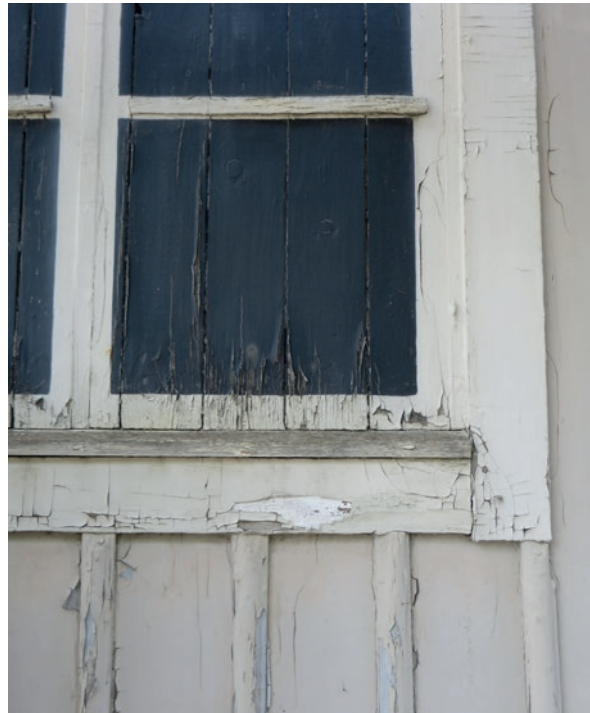
Färgen flagade påtagligt och var blekt på gaveln. Behov av ommålning.

Flagad och blekt färg på gårdsfasaden.

För att få en fullgod vidhäftning krävdes att fasaderna gjordes träreana med speedheater och skrapning. Tackfotslisten renskrapades ej. Efter skrapning har fasaden slipats lätt med sandpapper för att få bort ojämnheter. Referensyta har sparats. På fasaden mot väster sparades en referensyta på ca. 1x1 m med samtliga färglager till vänster om det sydligaste fönstret på övervåningen, samt nedre delen av den norra knutbrädan.

Grundstrykning, mellanstrykning och slutstrykning har utförts med Wibo linoljefärg och pensel. Färgsättning lika tidigare färgsättning från år 2001 i grön umbra 6A-30 (ca NCS S 2202-Y alt. 2302-Y) på panel, fönsterluckor och dörrblad samt grön umbra 8A-30 (NCS S 1002-Y) på ommålningar, takfot och knutar. Hängrännor, plåt under östra takfoten och stuprör har målats med Wibo linoljefärg i grön umbra 6A-30. Fönsterbågar målades liksom tidigare i vitt. Blindfönstret målades i svart och vitt.

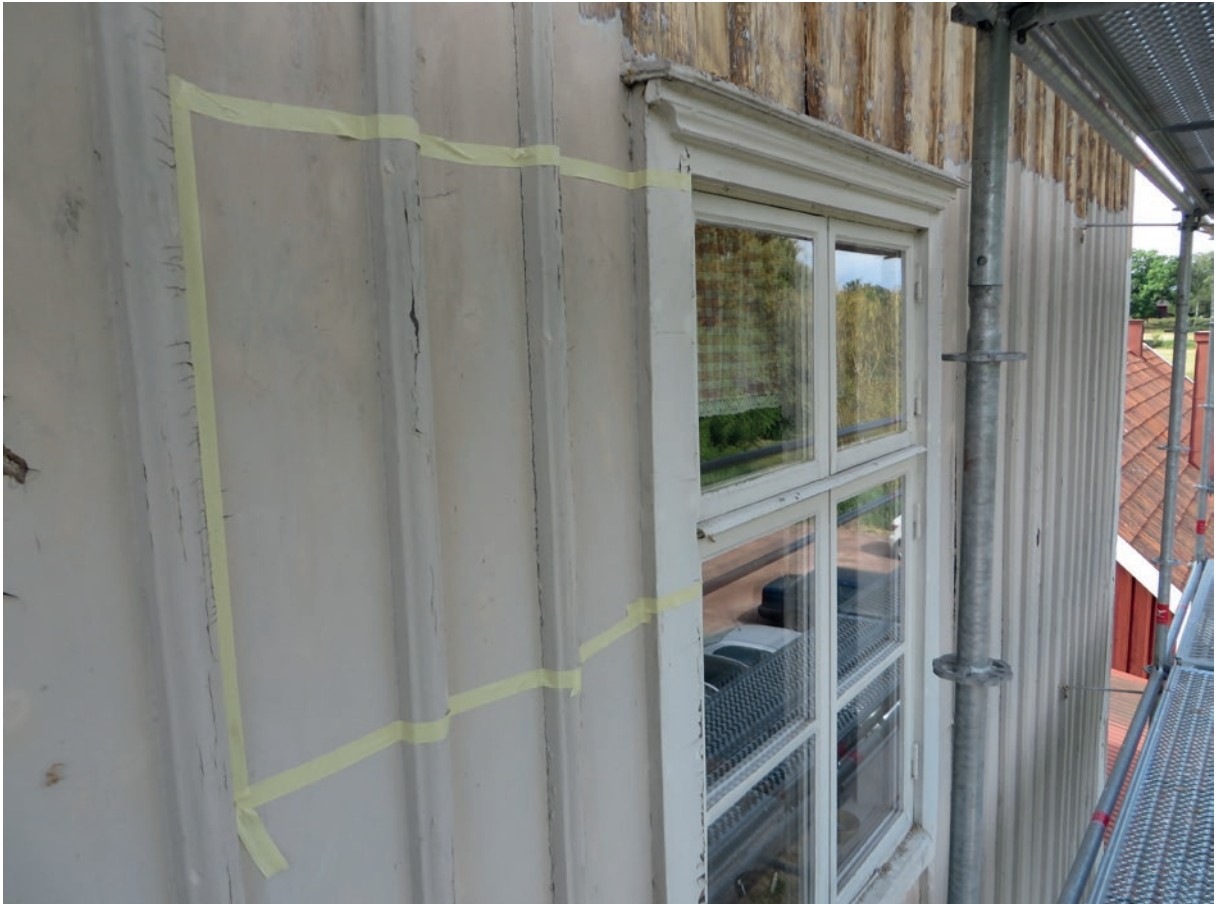
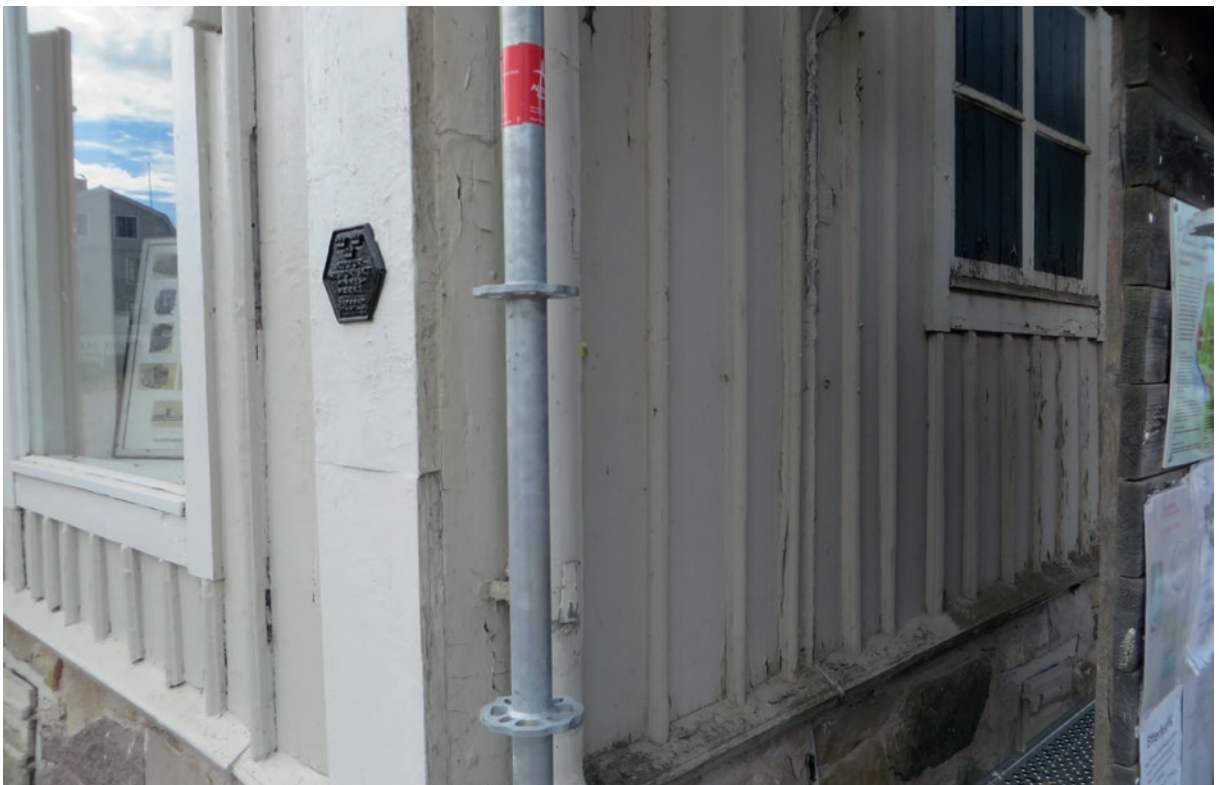
Referensyta sparades vänster om det sydligaste fönstret på andra våningen och vid norra knutbrädan.

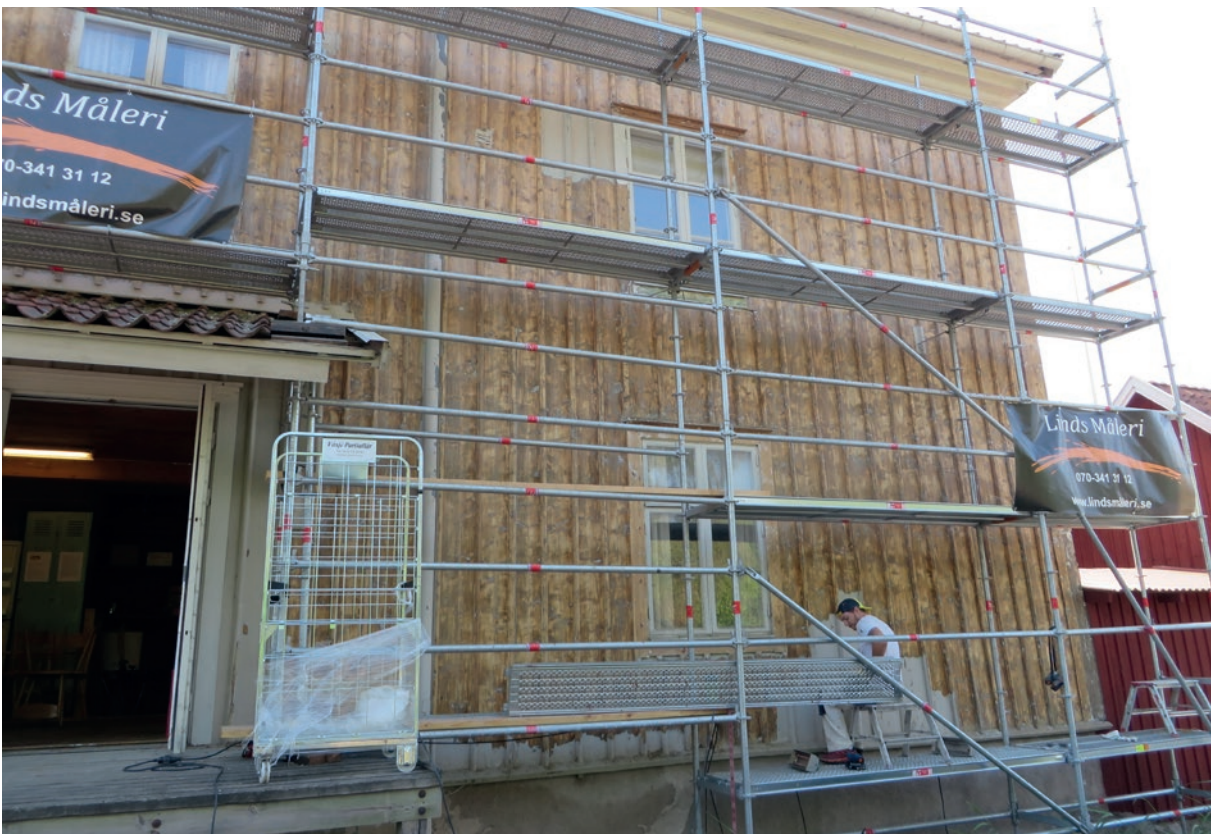
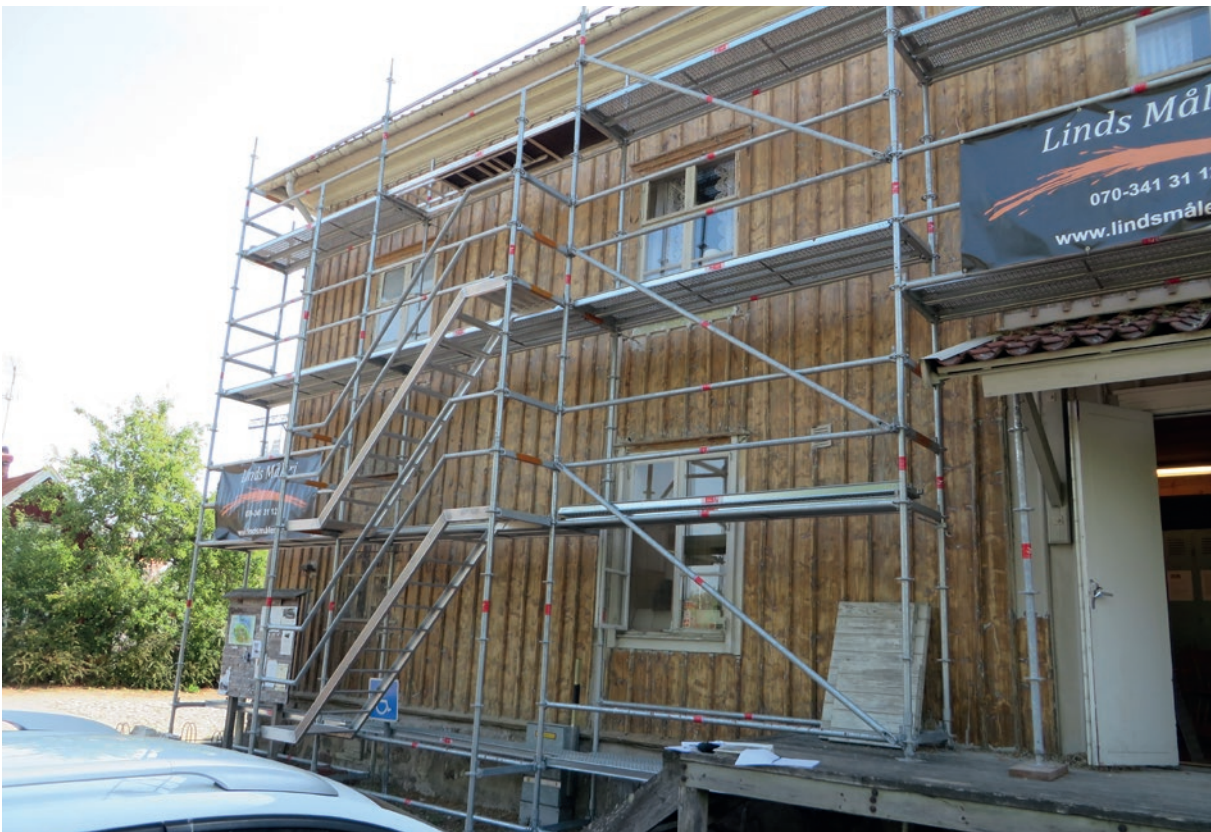
Renskrapning av fasader, utom takfot.

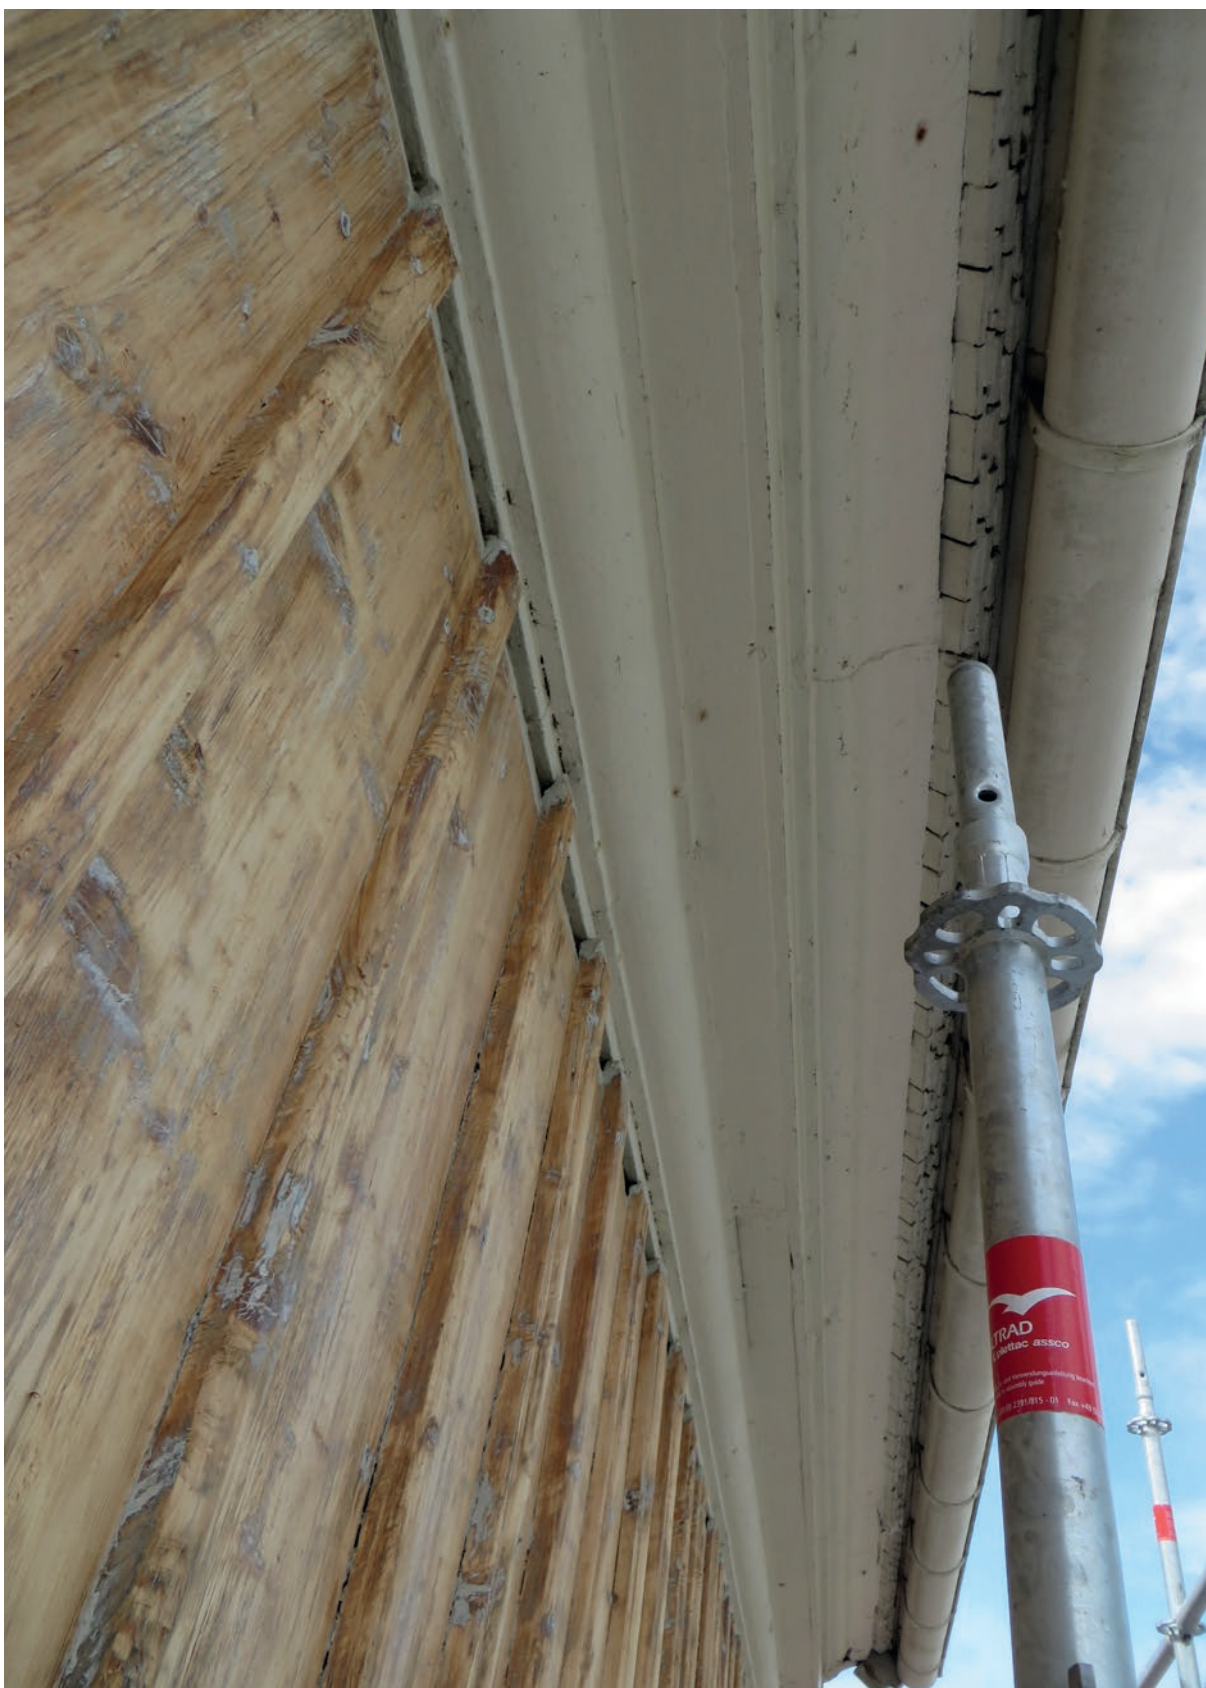
Renskrapning av fasader, utom takfot.

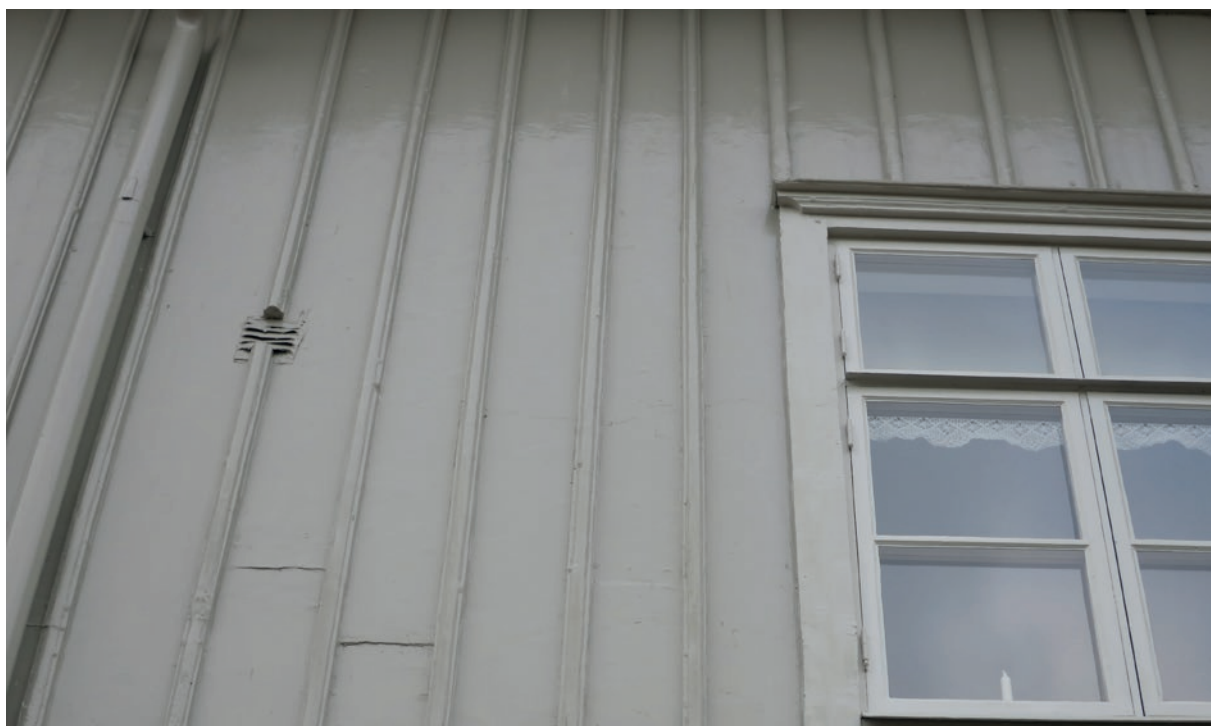
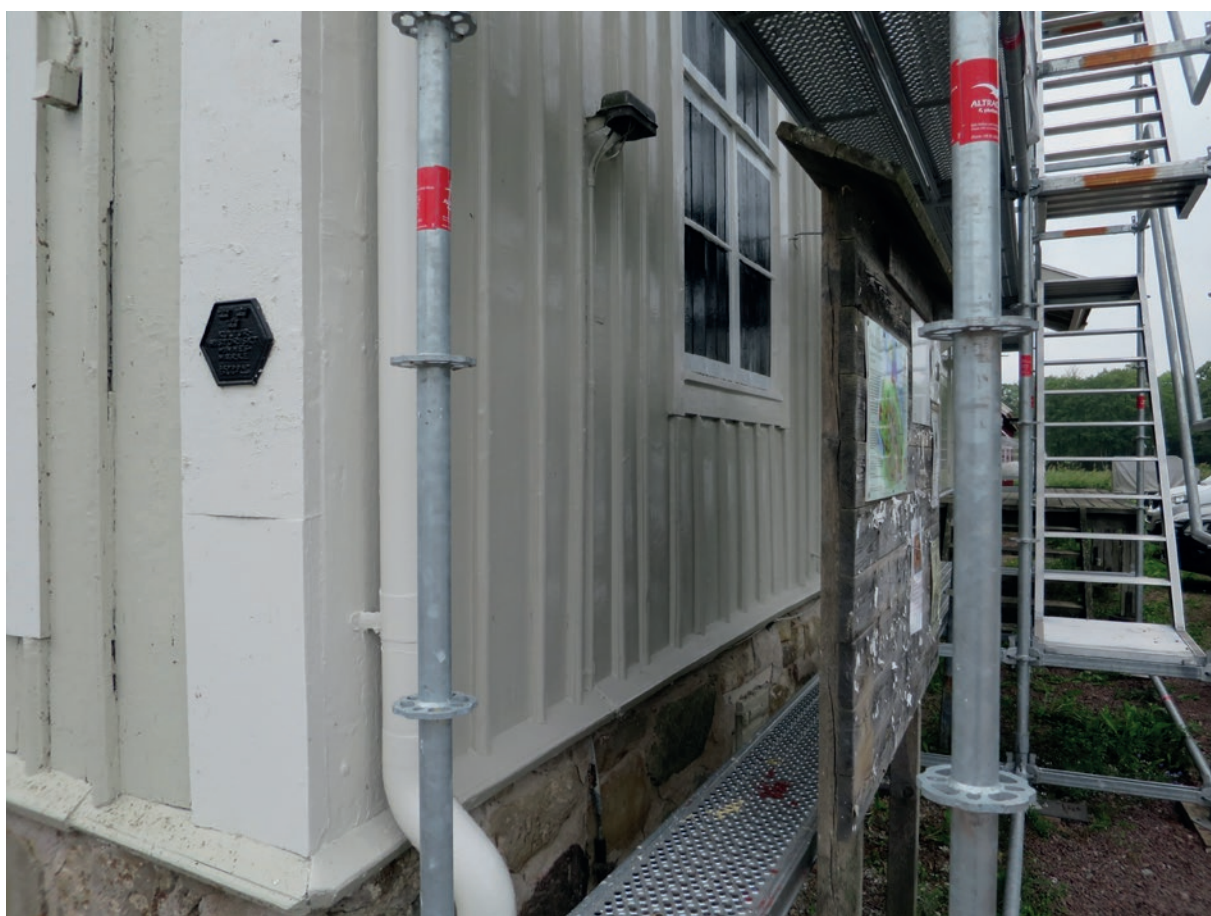
Referensytan som sparades vänster om det sydligaste fönstret på andra våningen och vid norra knutbrädan. Här övermålade med linoljefärg efter utfört arbete.

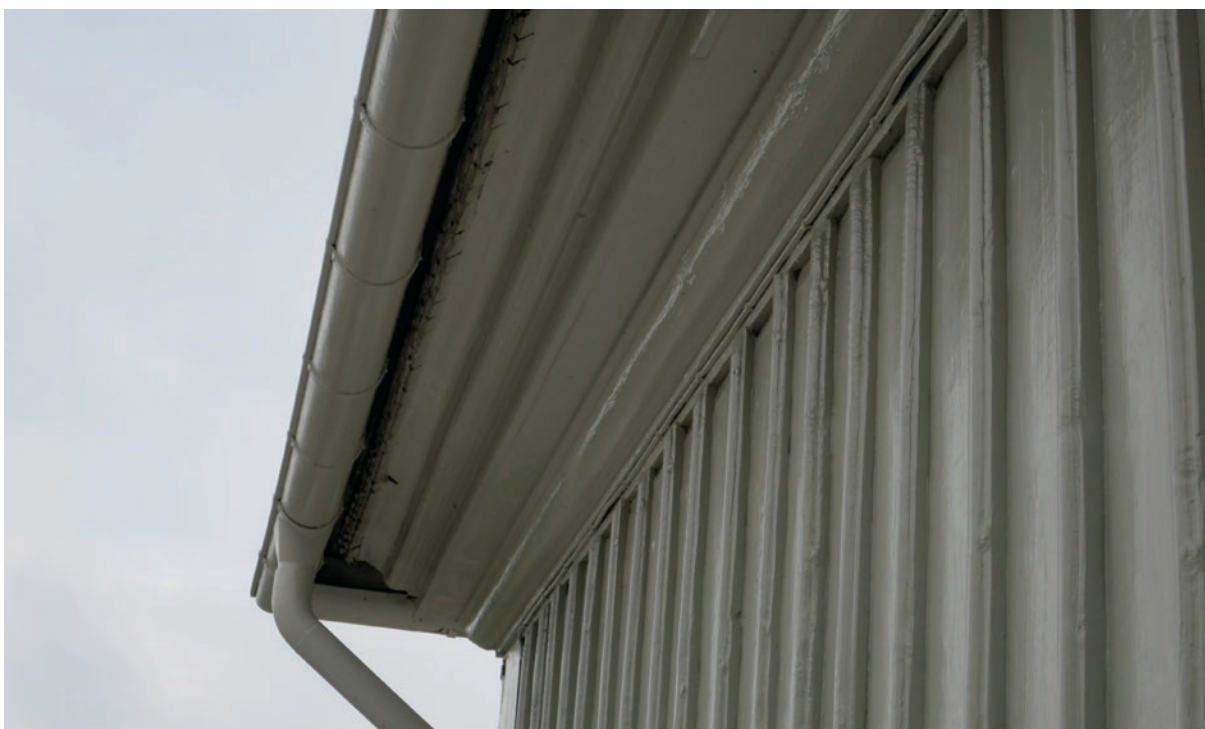
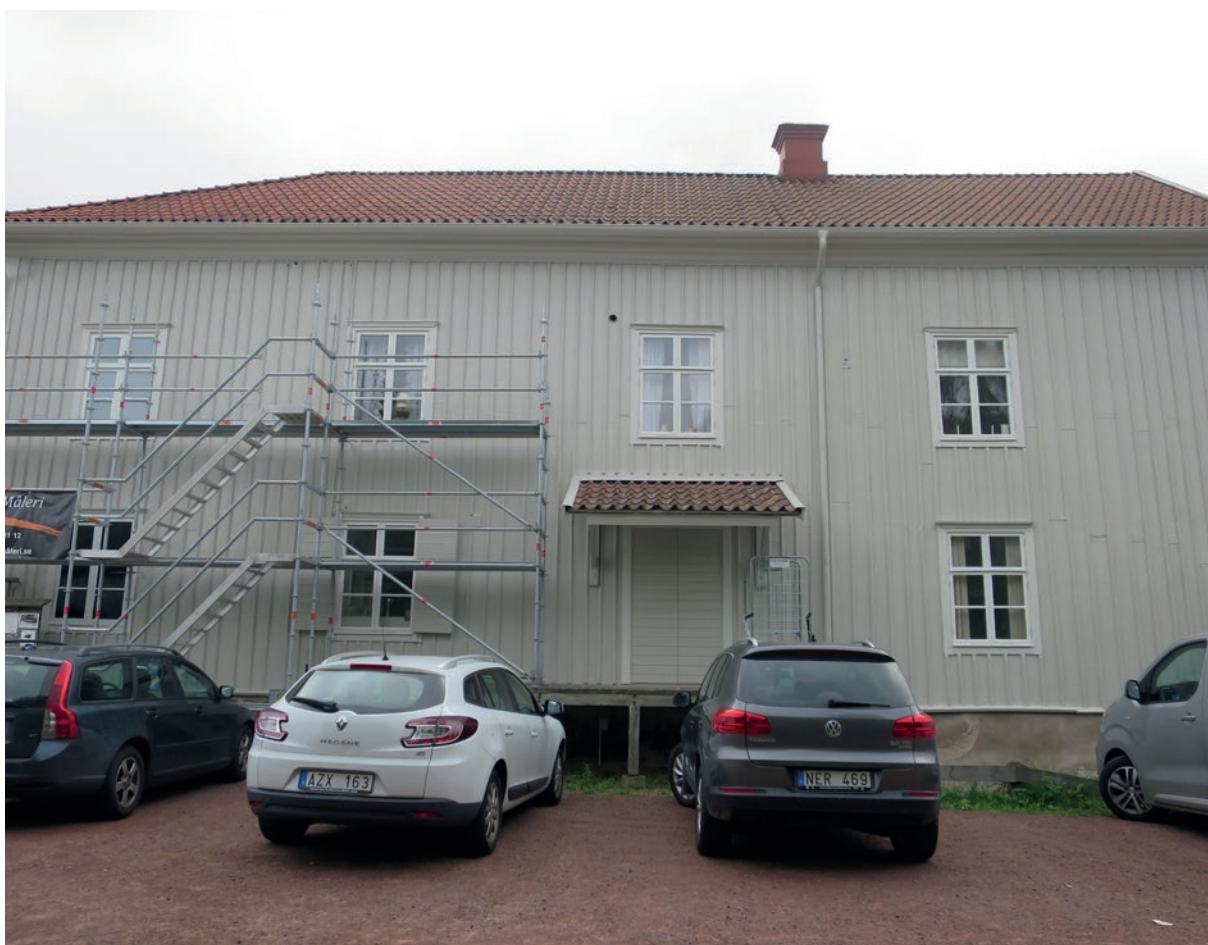
Västra fasaden efter ommålning.

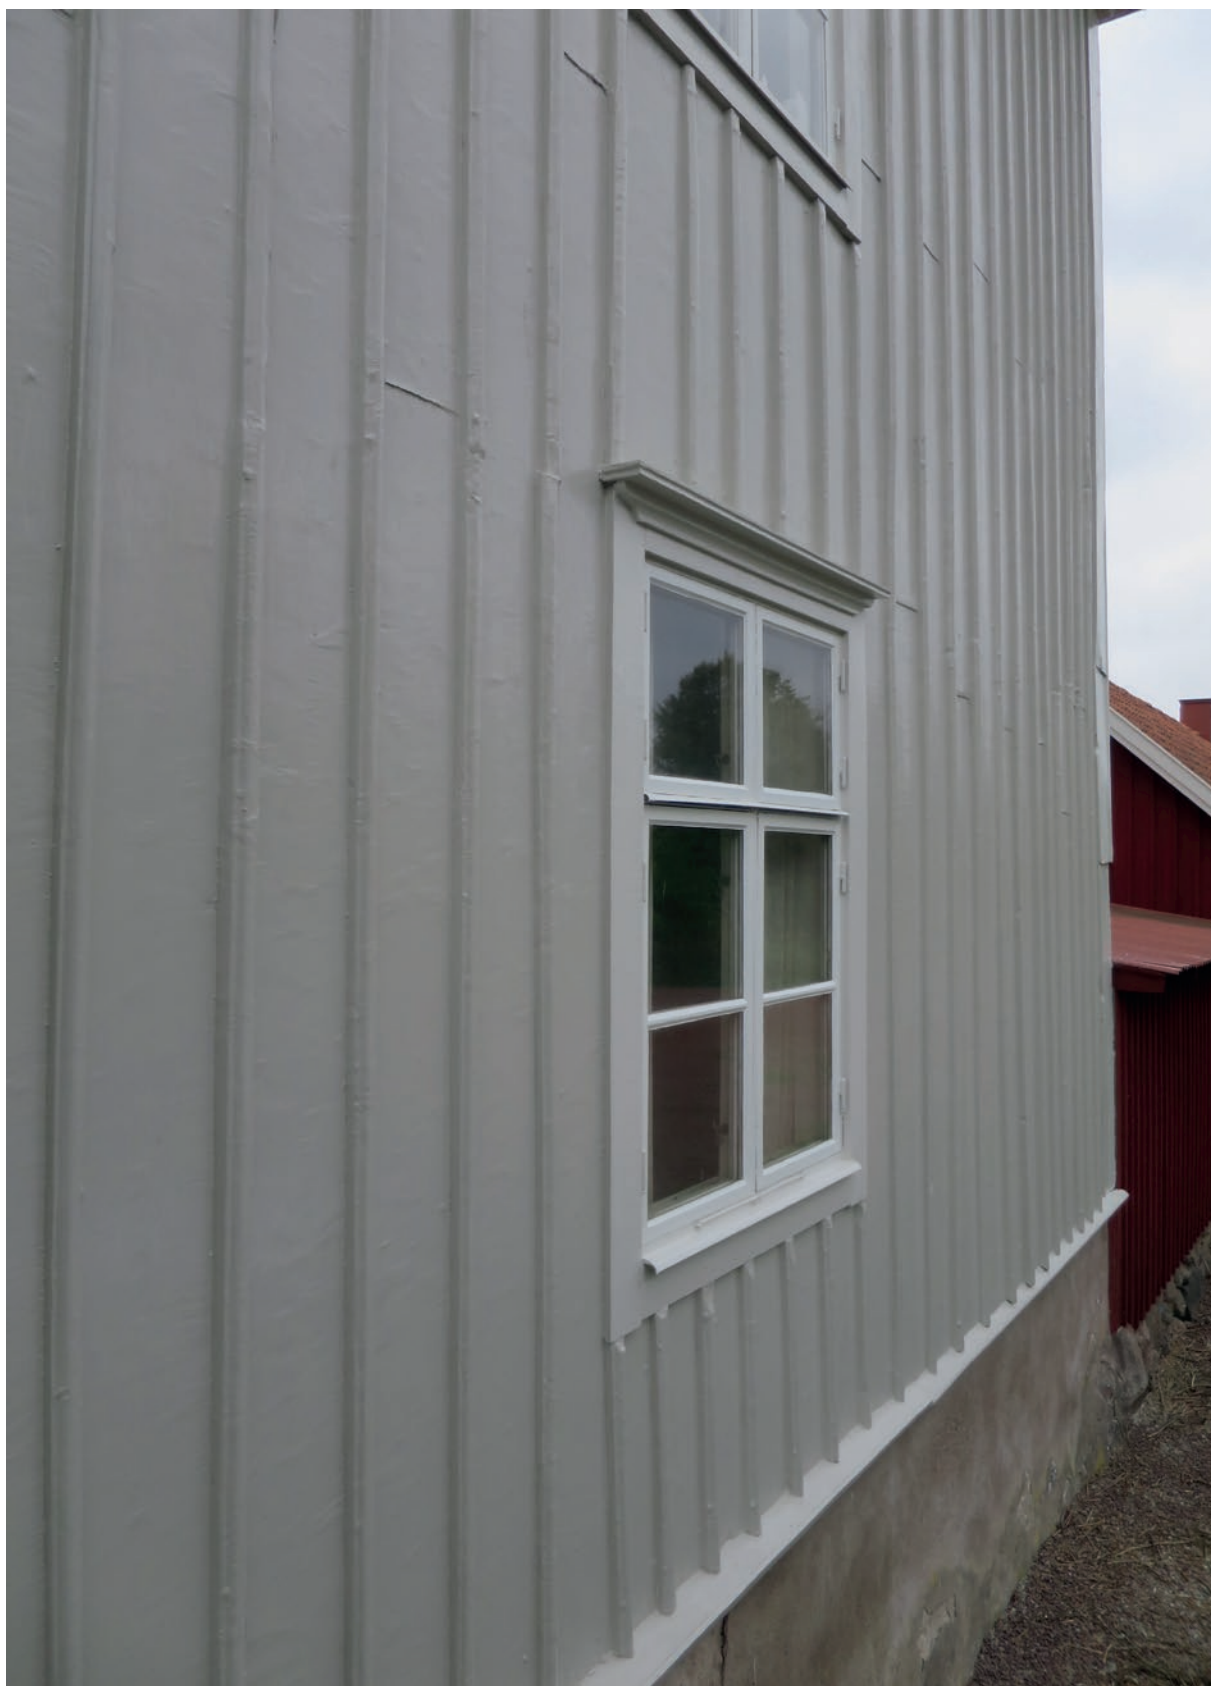
Västra fasaden efter ommålning.

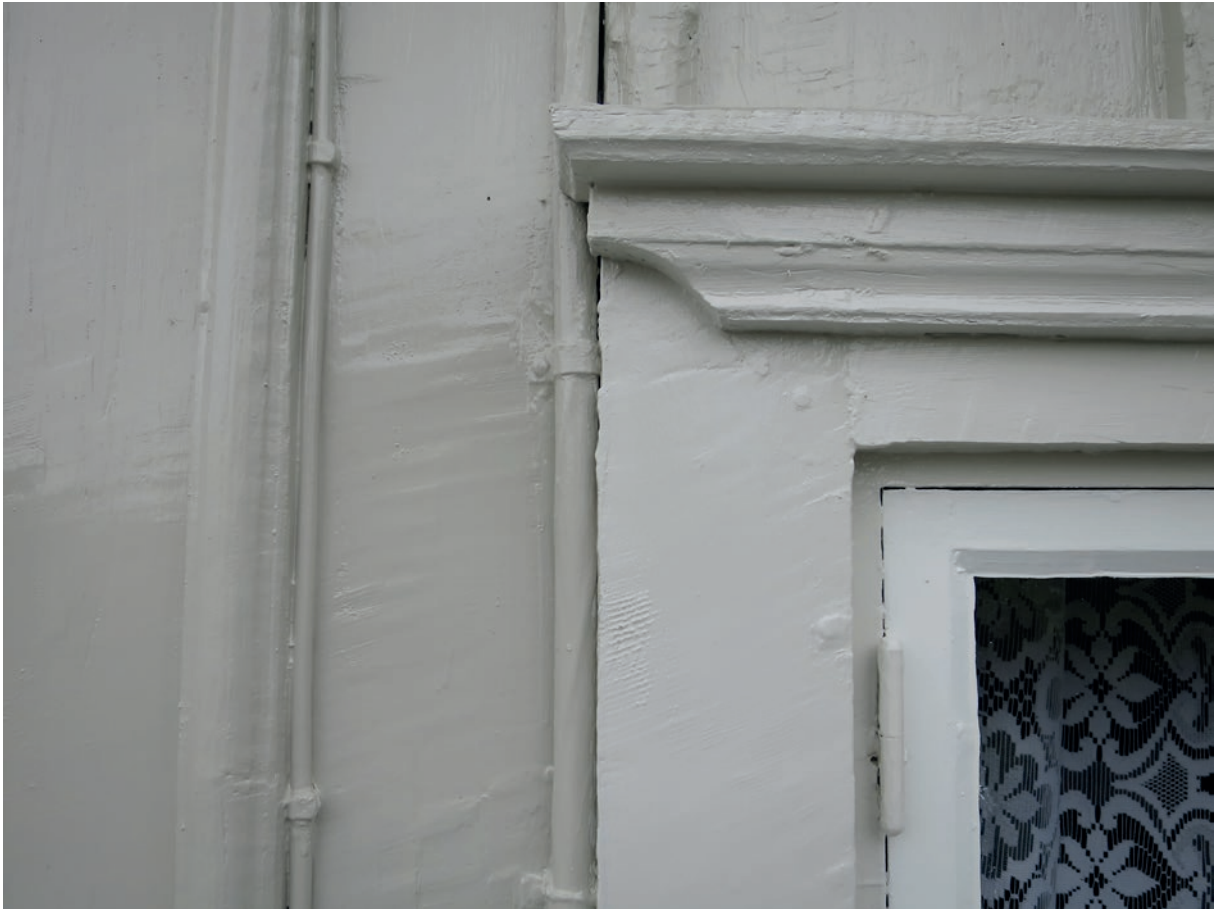
Detaljbild på fönsterbåge, fönsterkarm, fönsterfoder och fasad efter ommålning.

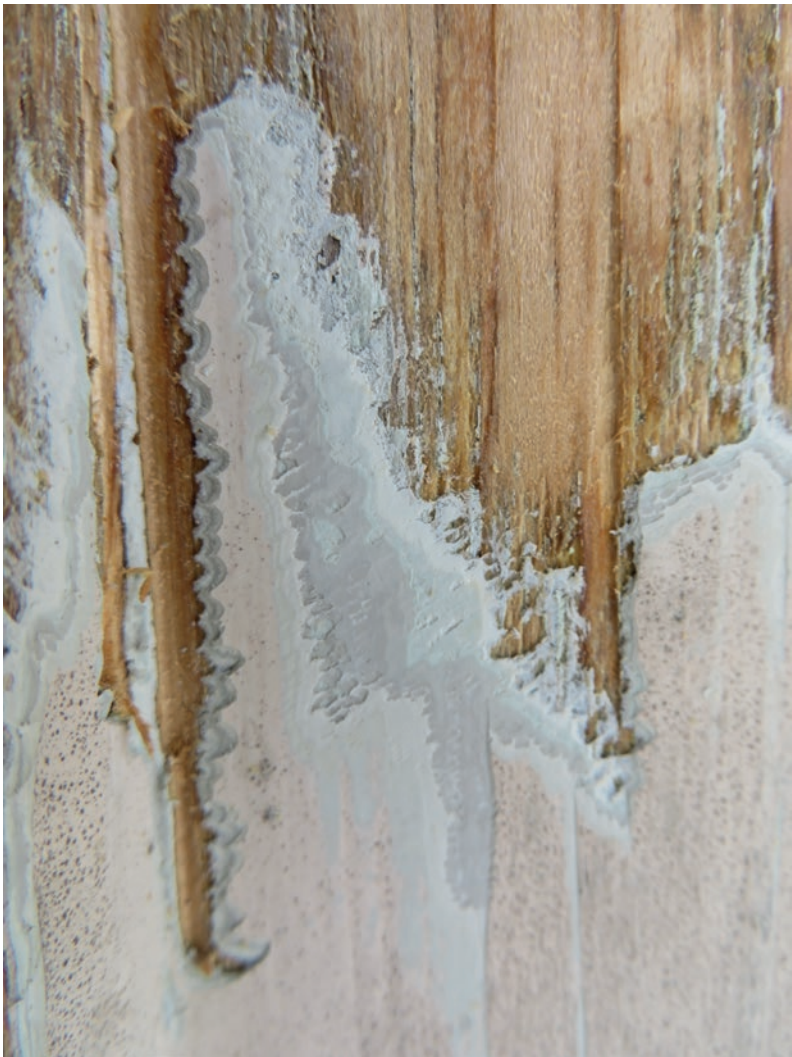
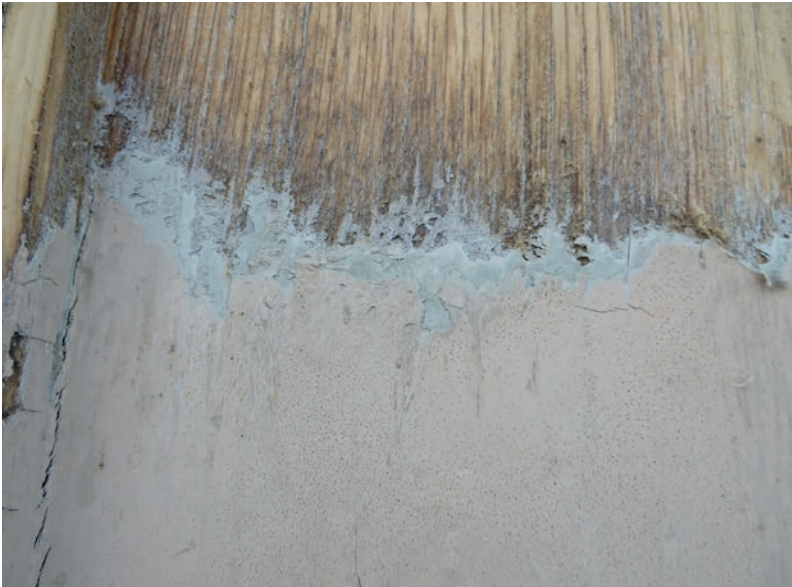
En färgarkeologisk undersökning har gjorts på byggnadens panel mot väster. Fasaden har ett flertal olika färglager varav det översta är i en varm grå kulör (grön umbra) målade år 2001. Det finns flera lager grått, beige, brunt, rosa, grönt och gult. Kulörlagrens placeringsnummer är inte exakt angivna då det är svårt att få en uppfattning om exakt följd.

1. Underst 2005-Y20R
2. 0505-G80Y
3. 0505-G80Y
4. 2502-G
5. 1502-G50Y
6. 3010-Y20R
7. 1005-G20R
8. 1005-Y40R
9. 2005-Y20R

Äldre färglager.
