Bänkinredningen i Kalmar domkyrka 1682 - 2007

Kulturhistorisk utredning
Kalmar kommun, Småland

Richard Edlund
Kyrkoantikvarisk rapport februari 2007
Kalmar läns museum

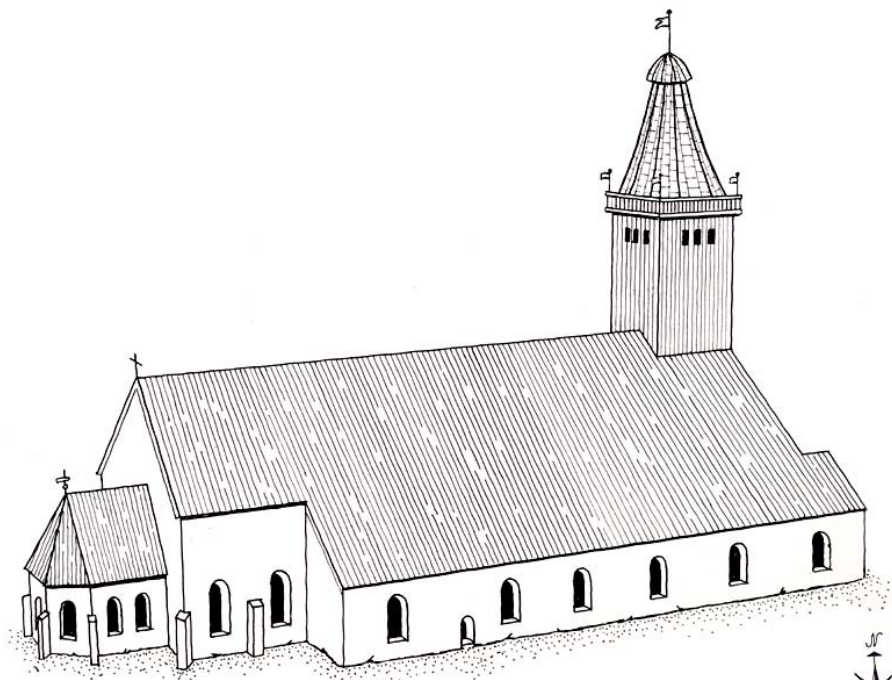
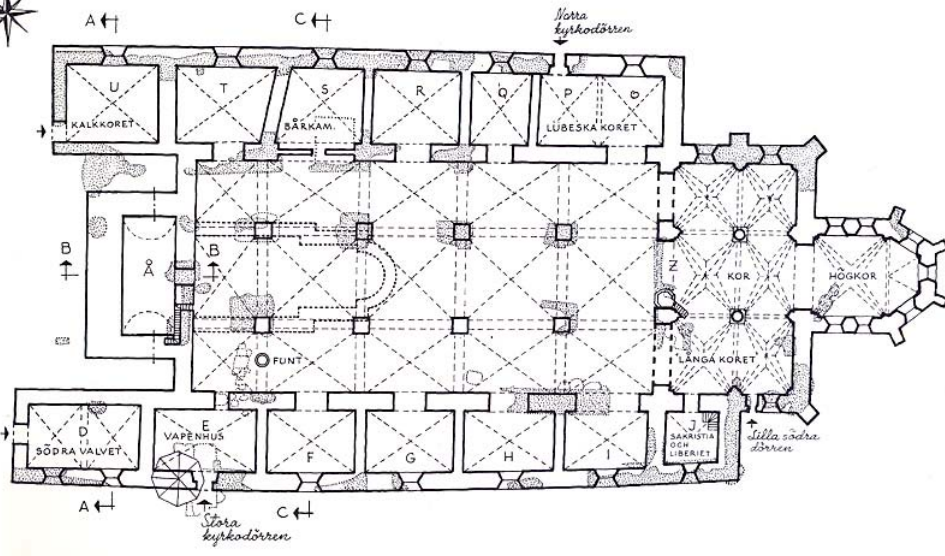
Storkyrkan, rekonstruktion av exteriören ca 1655 samt planen från omkring 1610. Ur Kalmar Storkyrka

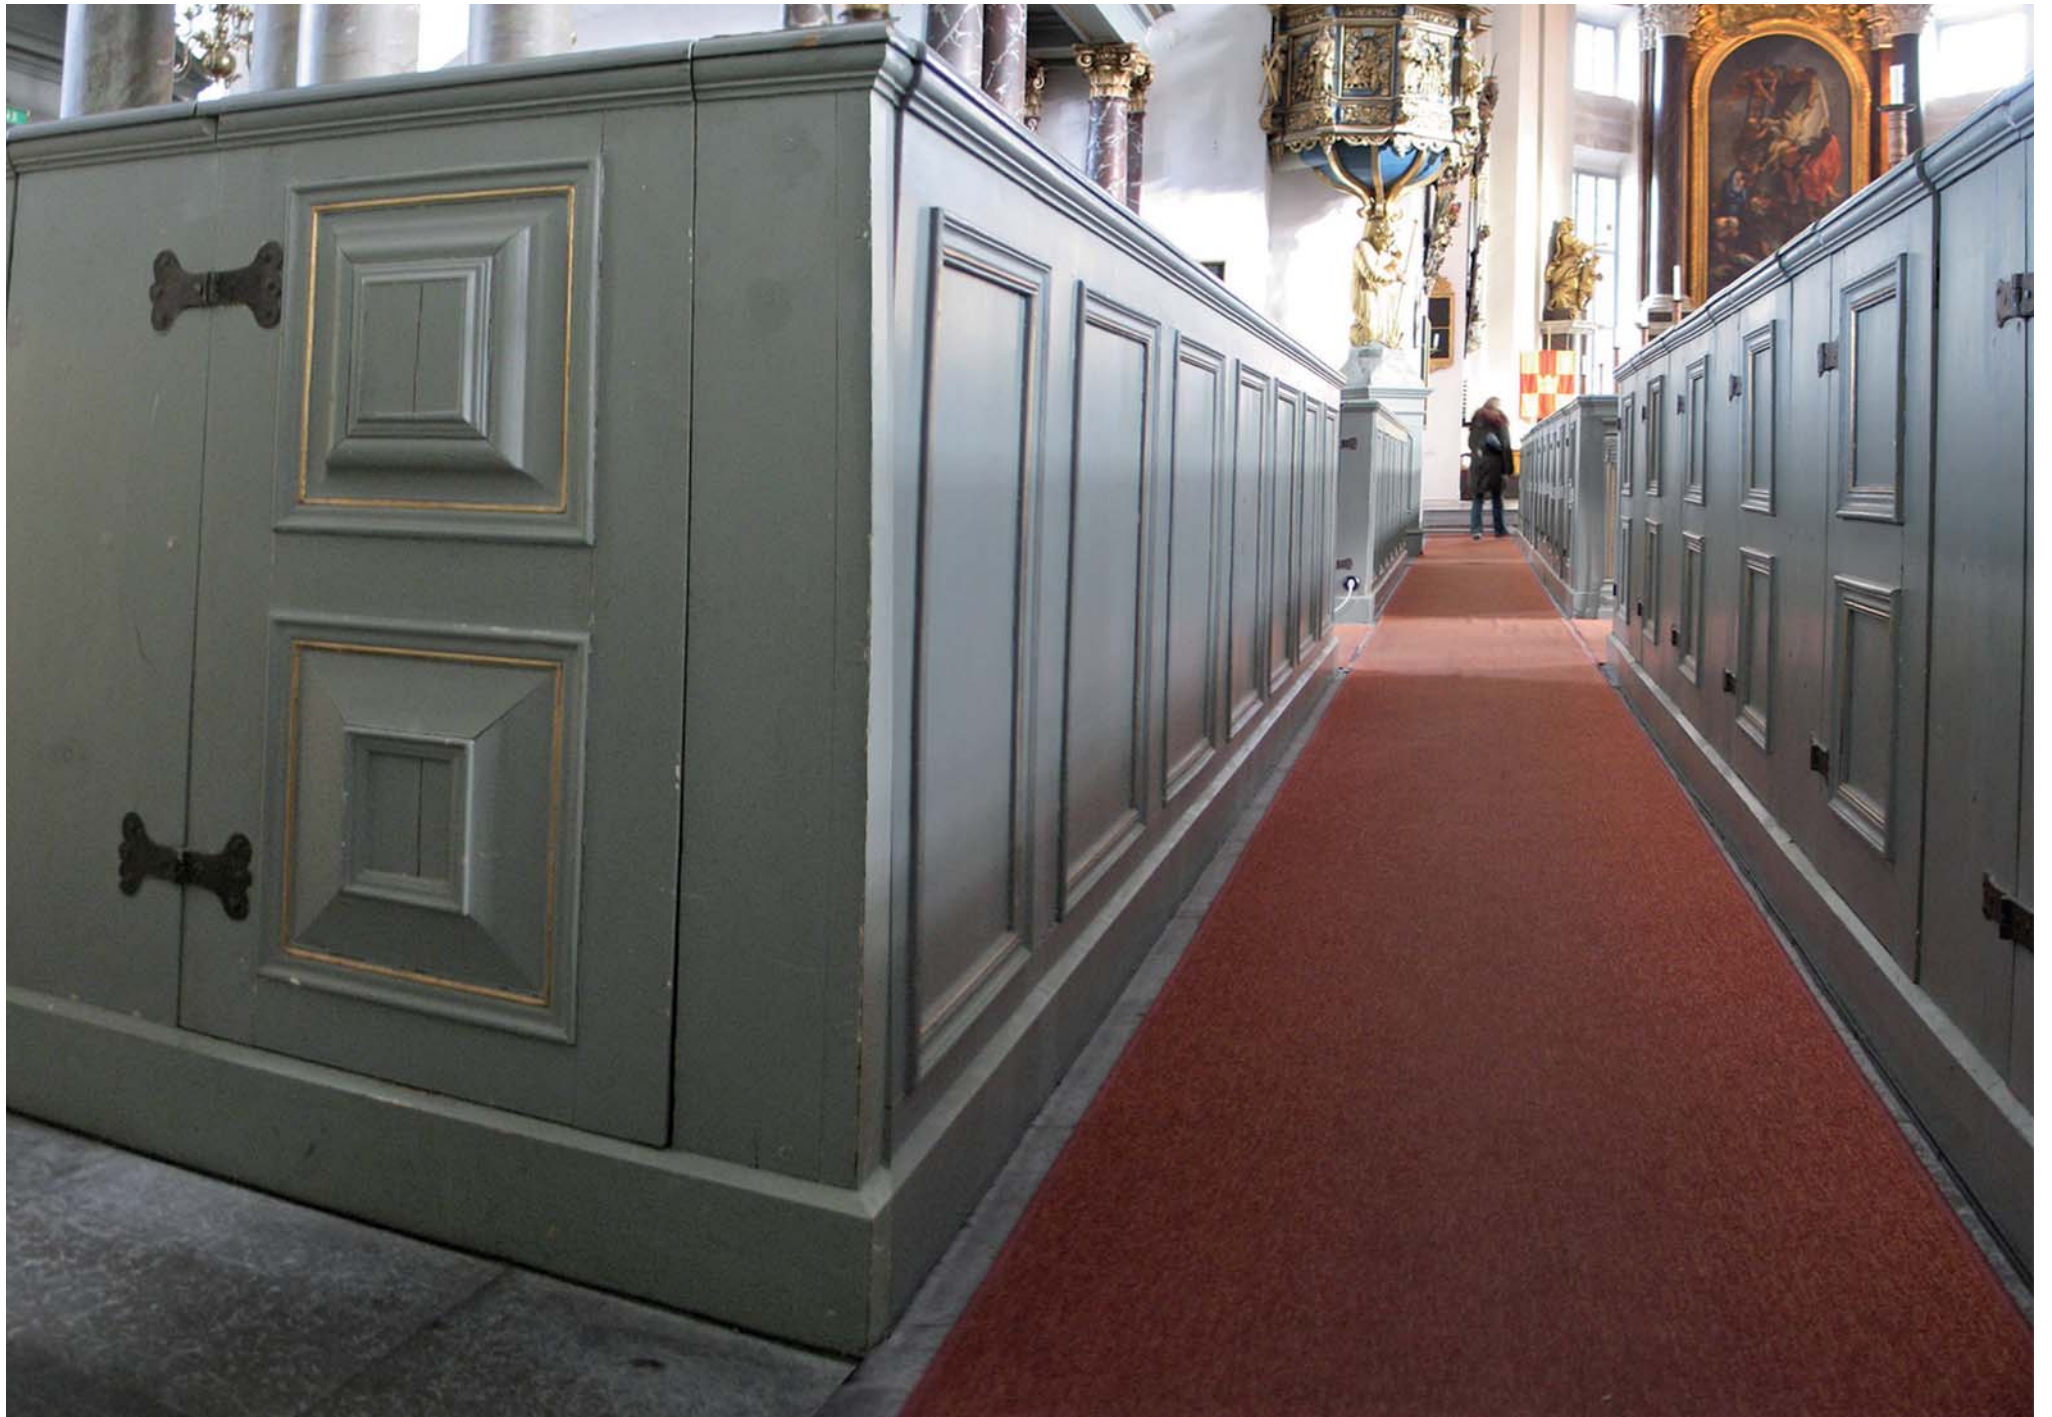
Bild från norra sidogången. Den rikt profilerade bänkdörren till vänster i korsarmen är i original från 1600-talet. Bänkfronterna i mitten liksom bänkdörrarna till höger är något senare men även de är original. Beslagen är utbytta.

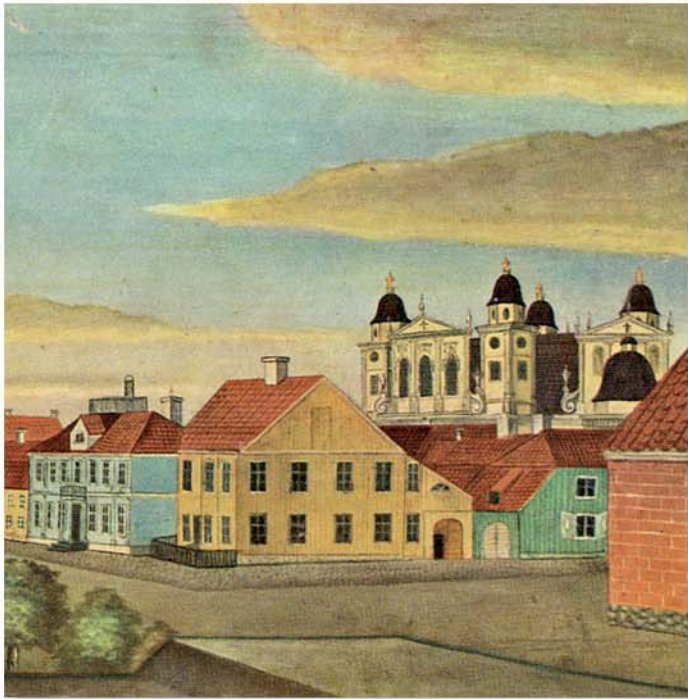
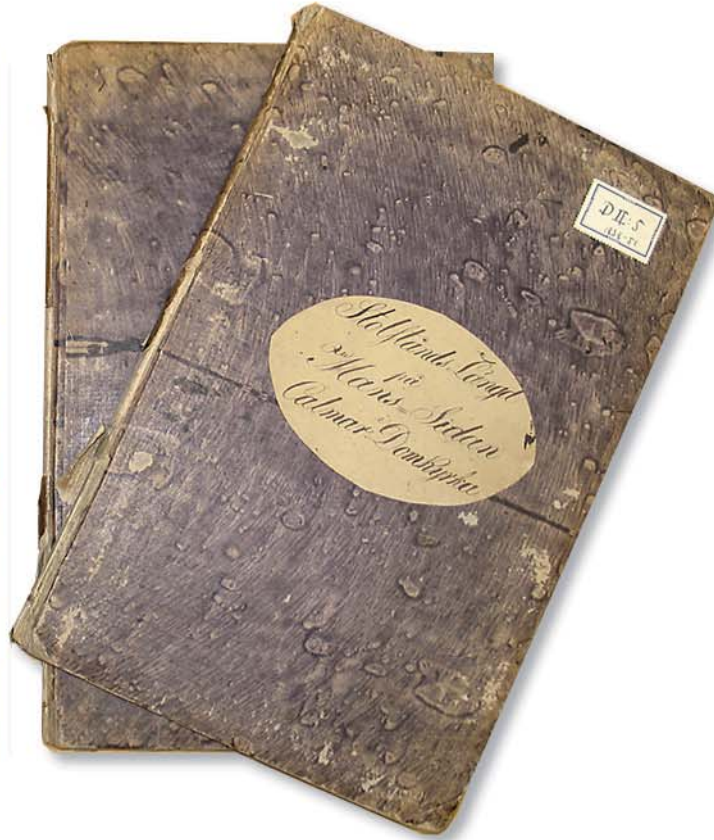
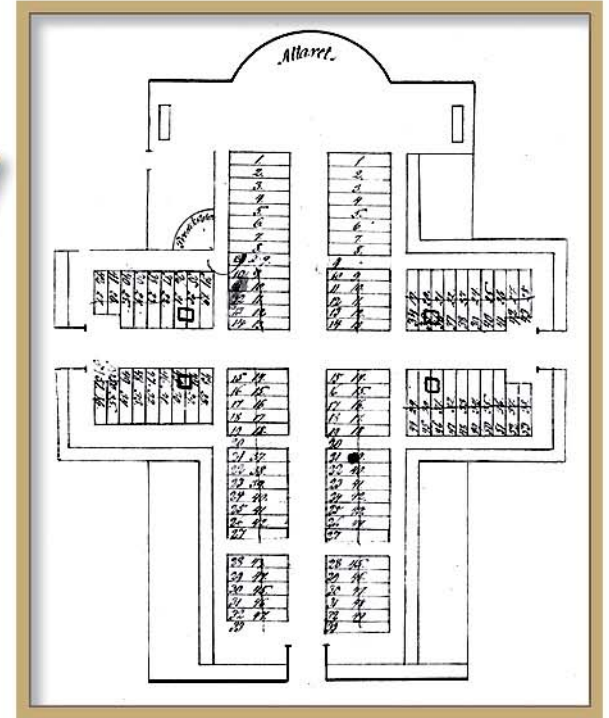
Till vänster målning från ca år 1820-40 med domkyrkan i bakgrunden. I mitten "Stolståndets Längd på Manssidan uti Calmar Domkyrka". I denna bok antecknades innehavare av platser i kyrkan mellan åren 1830-1851. Till vänster en förteckning utan årtal med numrering av bänkarna.

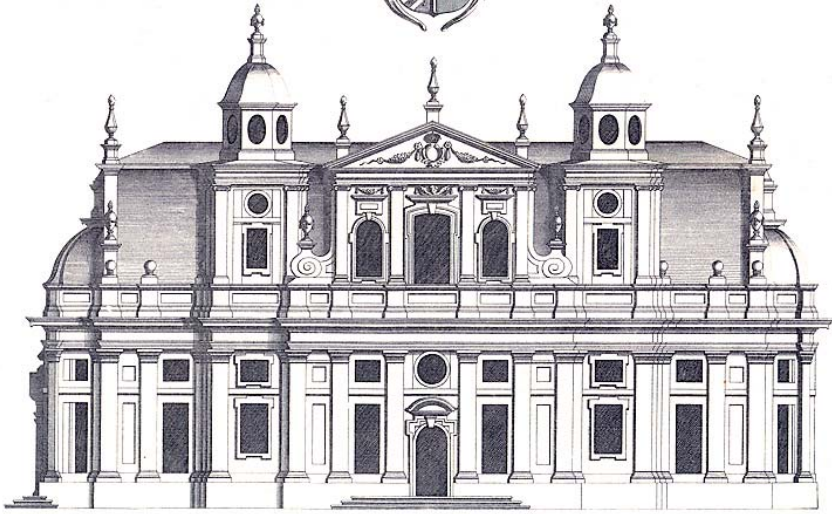
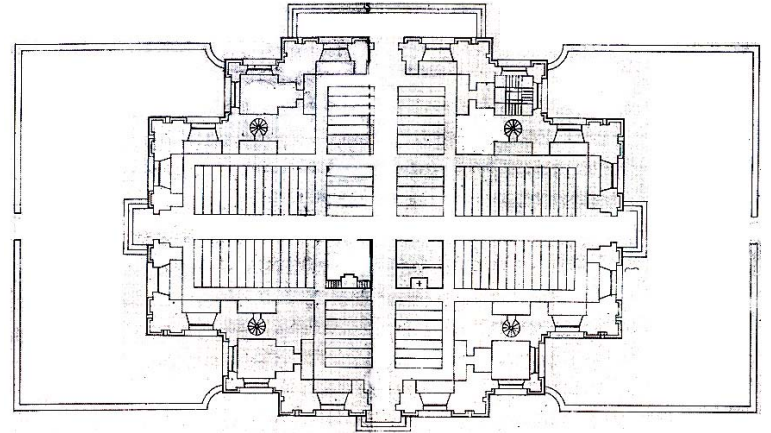
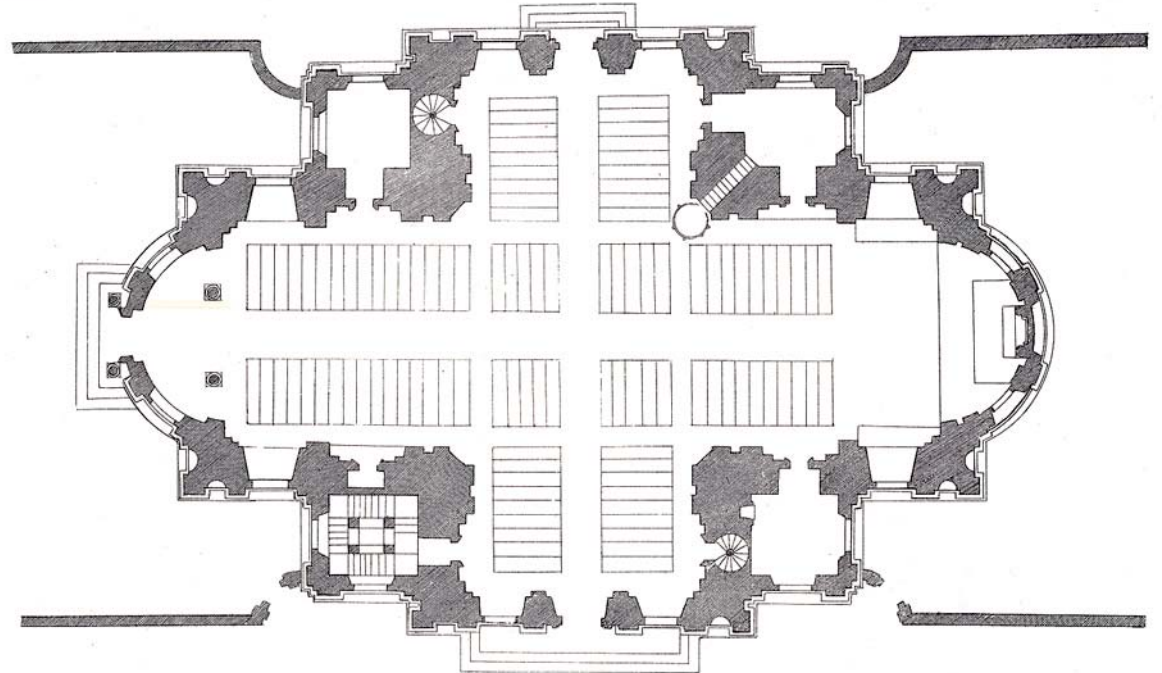
1653

En fasadritning och en planritning av domkyrkan publicerades i bokverket "Suecia antiqua et hodierna" som tillhör den svenska stormaktstidens litterära, vetenskapliga och kulturella storverk. Av de 353 planscher som publicerades 1715 ägnas två Kalmars domkyrka vilket visar på vilken dignitet kyrkobygget hade. Kalmar slott får inte ens en egen plansch utan får nöja sig med att skymta fram i stadsvyn över Kalmar. Sueciaverket har rykte om att visa upp en förskönad bild av verkligheten. De två planschererna över domkyrkan i Kalmar visar dock en bild av kyrkan som ligger mycket nära verkligheten.

Planritningen över domkyrkan visar de 12 bänkkvarteren. I kyrkans mitt återfinns fyra kvadratiska kvarter med 5 bänkar i vardera enheten. De fyra ligger samlade kring mittgången och gången i korsarmen. Östra delen av kyrkan har mot koret två bänkkvarter som består av 10 bänkar

i varje. De två bänkkvarteren i respektive korsarmar har 9 bänkar i varje utritade. Slutligen återfinns 2 bänkkvarter med 16 bänkar i varje i kyrkans västra del. Summan av antalet bänkar blir därmed 108 stycken. Planritning över domkyrkan ur Sueciaverket visar på Tessin d. ä: s intentioner kring hur kyrkans bänkar och bänkkvarter skulle placeras i kyrkorummet.

På Nationalmuseum i Stockholm förvaras ritningar från Tessin d. ä. Skisserna ger en inblick i hans arbetsprocess. På en av dem, se överst till höger, har kyrkan planen av ett förlängt grekiskt kors. Det intressanta är att bänkkvarterens yttre form är den samma som på den slutgiltiga ritningen. Den stora skillnaden här är att två av fyrkanterna i mitten har här användts till altare respektive predikstol.⁸

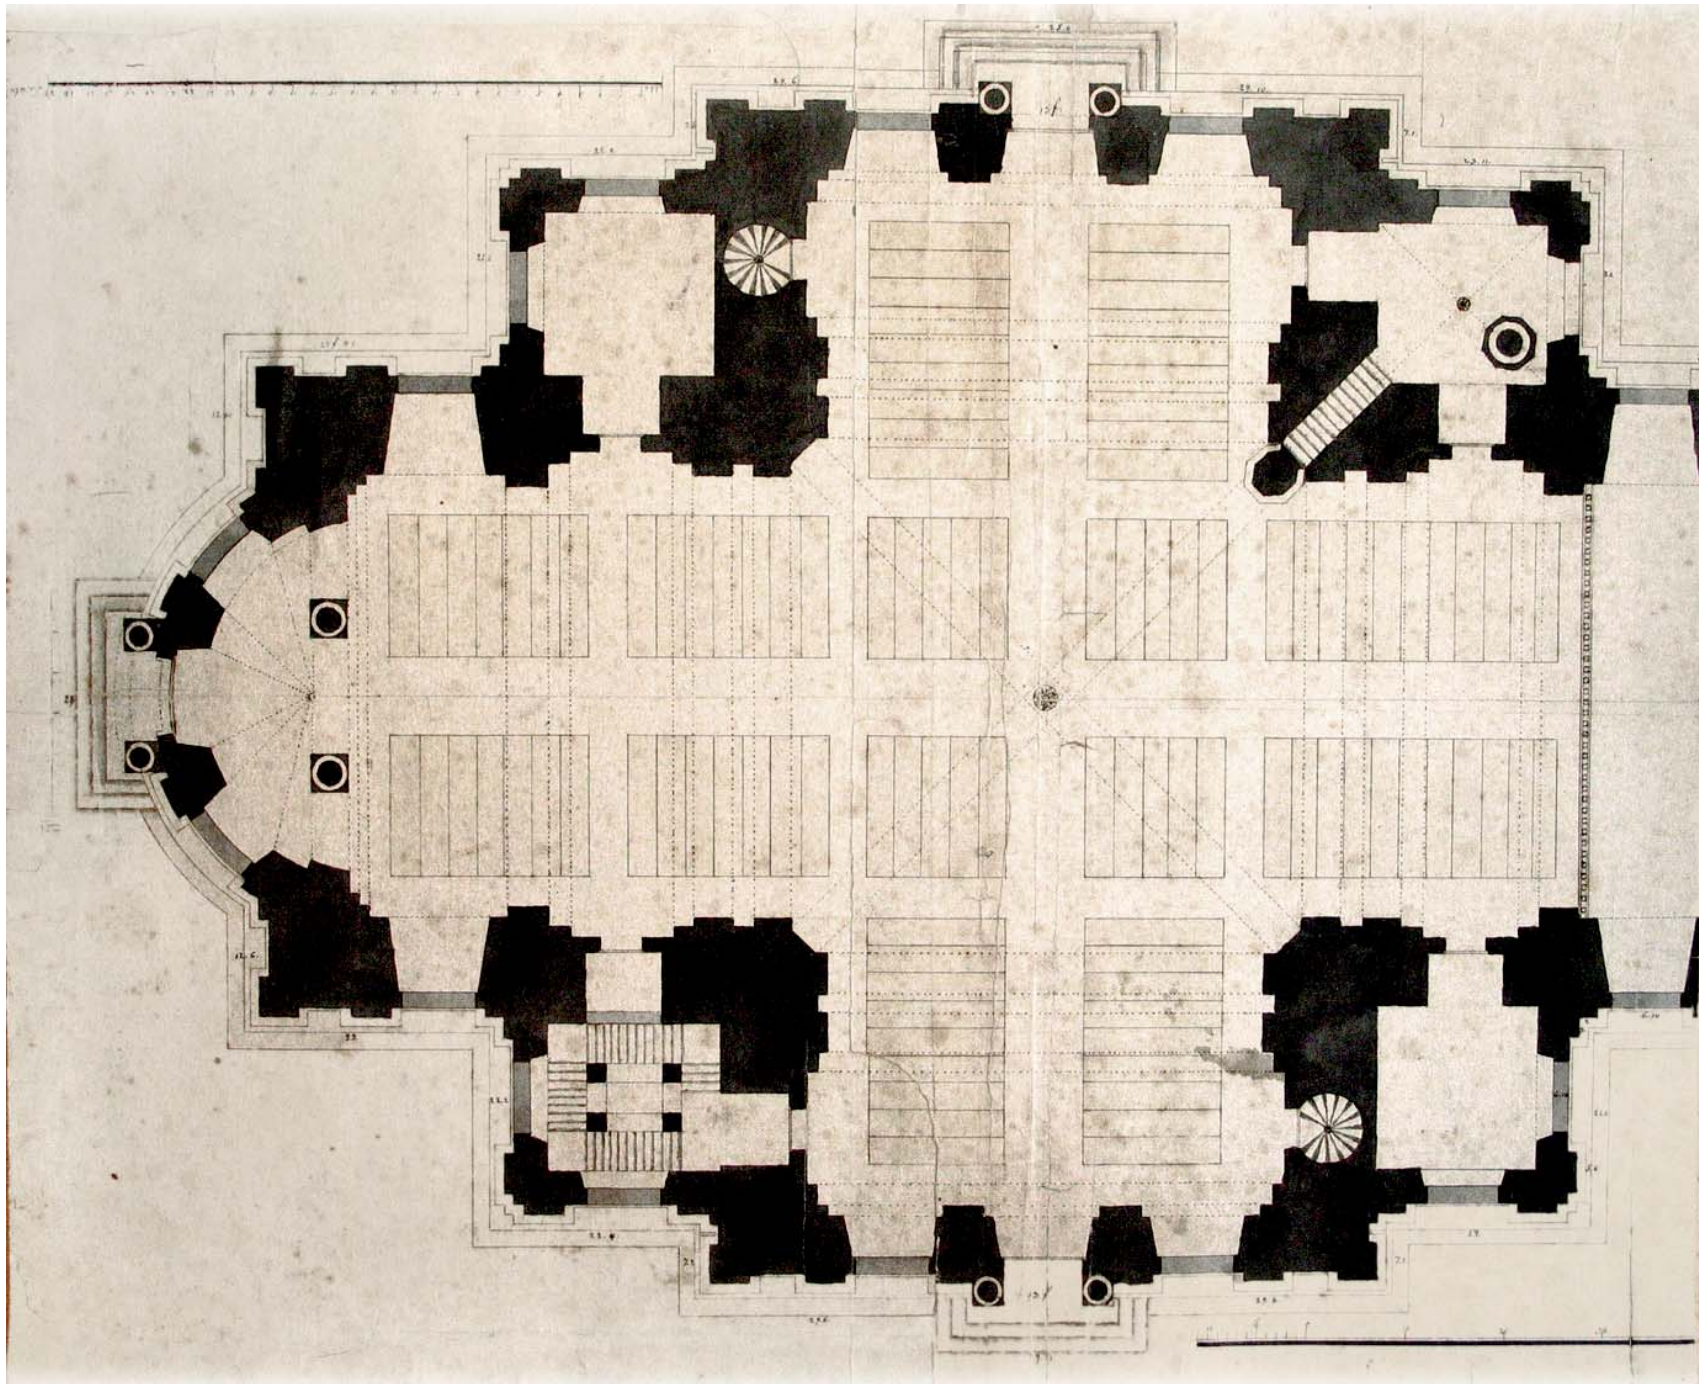
1691-1701

Denna planritning⁹ över domkyrkan är att betrakta som en arbetsritning. Vissa förändringar har skett jämfört med förra ritningen från 1653, men kvadraterna i mitten och bänkkvarteren i korsarmarna är oförändrade. De två bänkkvarteren i öster har däremot nu 11 bänkar istället för 10. Åt väster har de två stora bänkkvarteren med 16 bänkrader blivit delade

till 2x7 bänkar och en mittgång. Summan av antalet bänkar blir därmed 106 stycken.

Allt talar för att det är på detta sätt som de återanvända bänkarna med sina bänksidor sattes samman i den nya kyrkan.

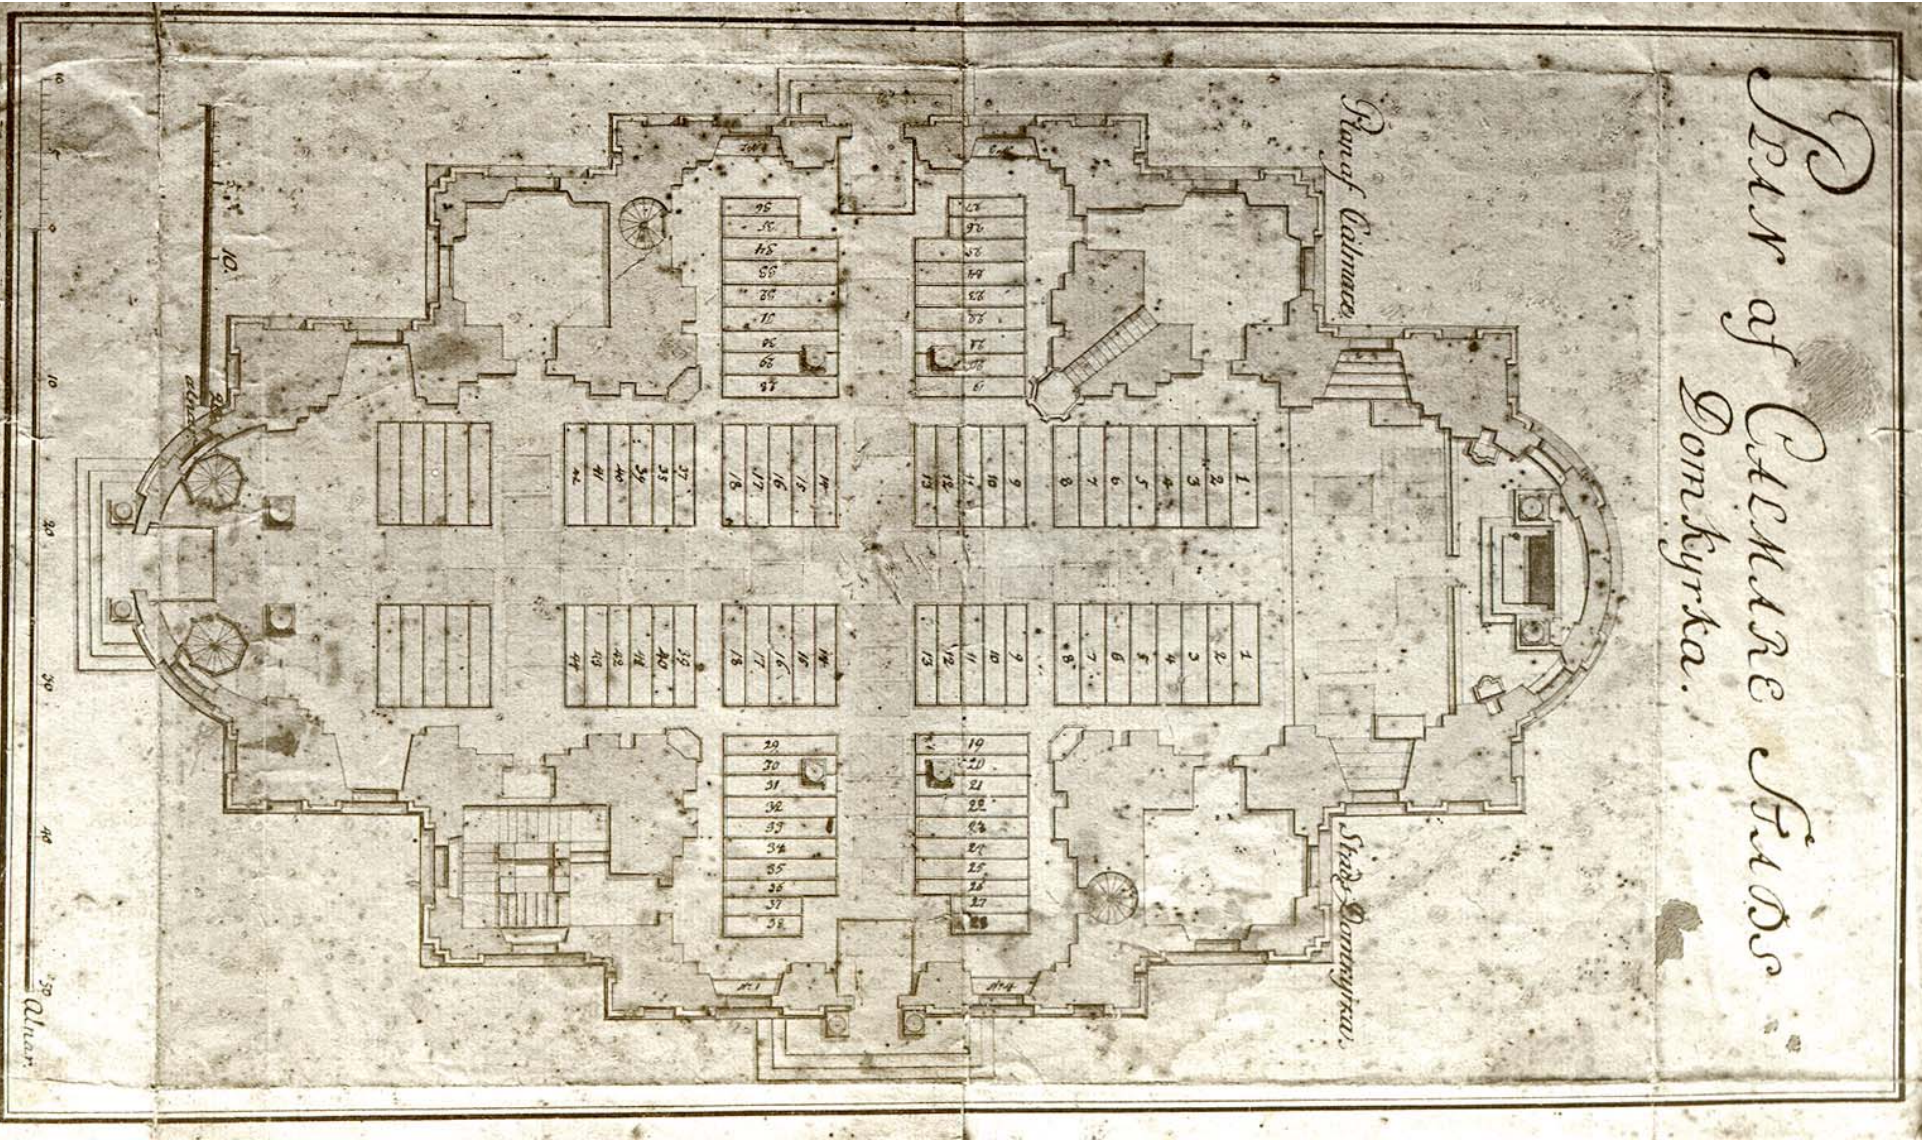
1780

Planritning är från 1780-talet, det är inte känt vem som gjort den eller av vilken anledning. Den skall dock ha gjorts av en fortifikatör enligt en senare påskrift på ritningen.

De fyra kvadratiska bänkkvarteren i mitten och bänkkvarteren i korsarmarna åt norr, är inte förändrade i förhållande till den föregående ritningen som visar förhållandena 1691-1701. De två bänkkvarteren åt södra korsarmen har fått en extra bänk. De två bänkkvarteren i öster mot koret har nu 8 bänkar istället för 11. Åt väster har de fyra bänkkvarteren minskat i storlek. De två närmast korsmitten har 6 bänkrader och de längst åt väster 5, där alla 4 tidigare hade 7 bänkar i varje. Summan av antalet bänkar blir därmed 96 stycken. Observera att antalet bänkar inte speglar det faktiska antalet sittplatser i kyrkan eftersom det med

tiden kom att finnas lösa bänkar i gångarna. När dessa lösa bänkar först kommer till användning är inte känt.

På denna ritning är de fyra fönsterkureorna inritade och även 4 andra kurer. Detta stämmer inte med de verkliga förhållandena eftersom det fanns 11 kurer förutom fönsterkurbänkarna redovisade i bänklängderna. I koret finns nu enklare bänkar i norra fönstret för korgossar och på den södra sidan motsvarande bänkar som användes vid allmänt skriftermål som föregick nattvardsgång och kanske även hemligt skriftermål, vilket är samtal eller bikt inför en präst.¹⁰För att ge plats åt vindfång vid norra och södra ingången har de två nedersta bänkarna kapats lite på bredden, sedan den förra ritningen. Möjligen skedde detta år 1750 då renoveringsarbeten utfördes i kyrkan.

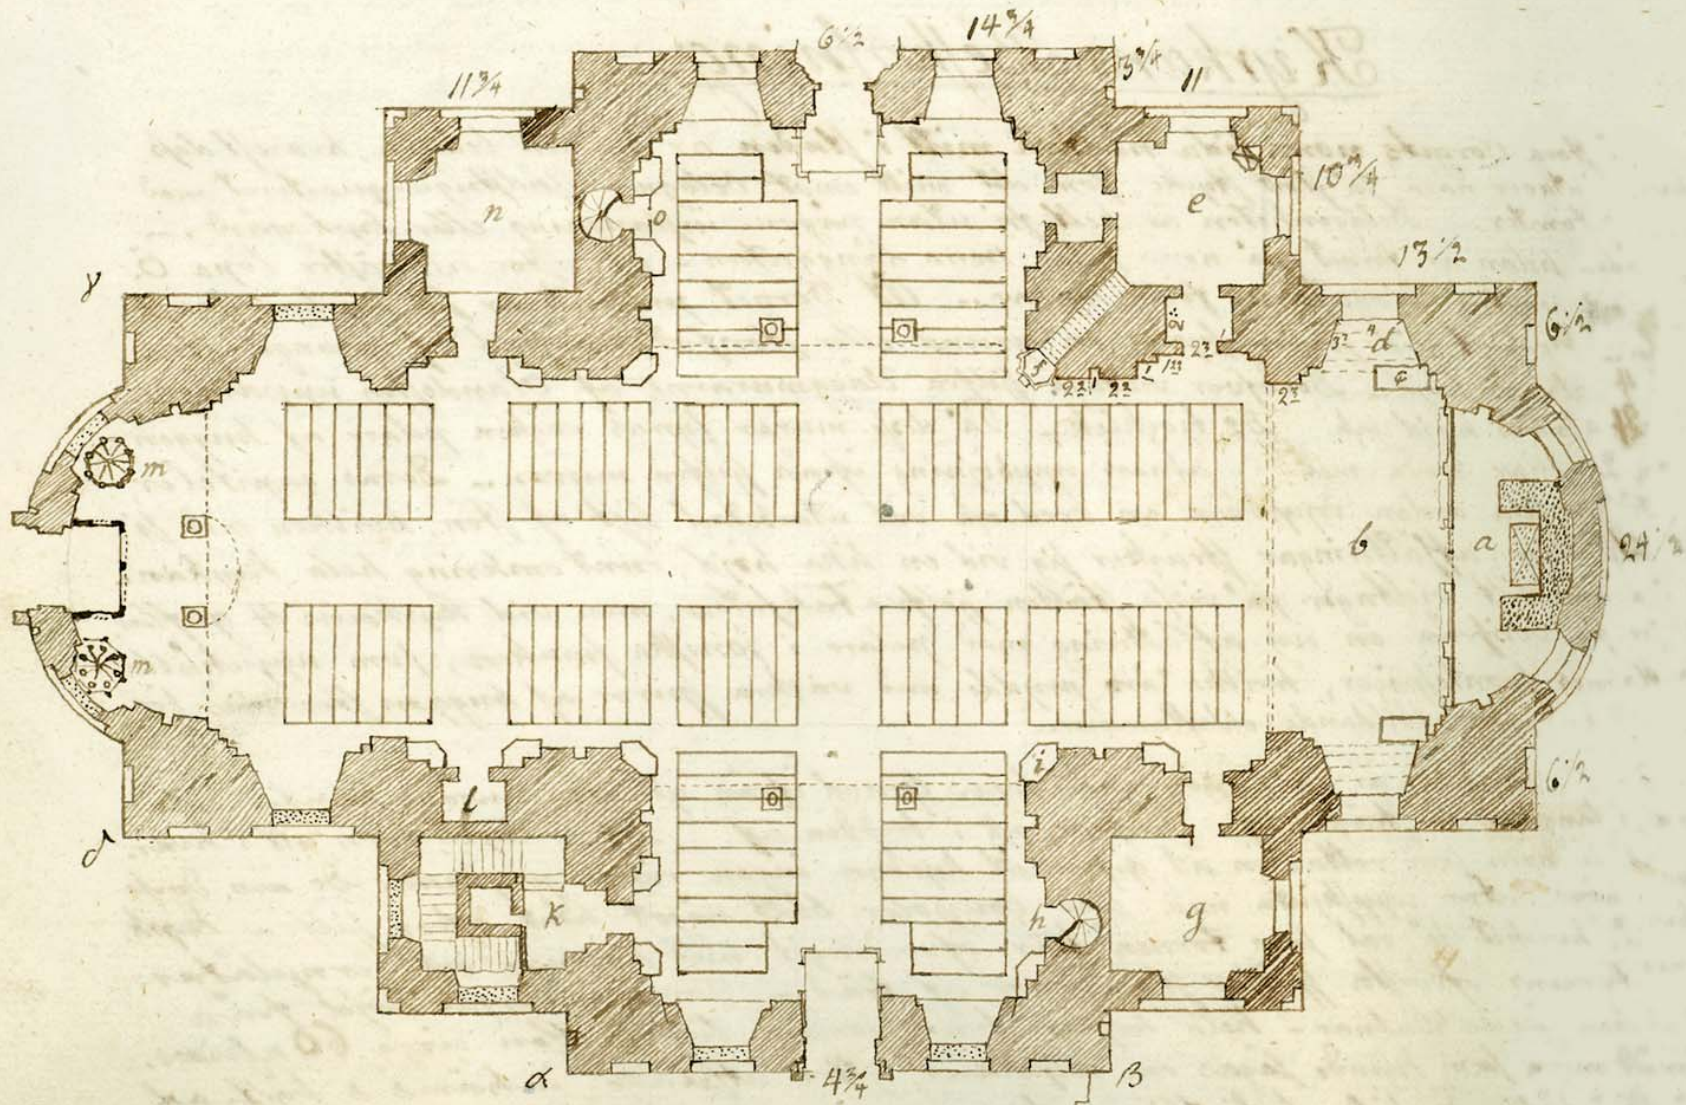
1819

Prästen Nils Isak Löfgren är i vårt län känd för sina noggranna iakttagelser vad det gäller kyrkor på Öland och i Kalmartrakten. Det är han som gjort denna skiss över domkyrkan och den innehåller en del förändringar. Det kvadratiska bänkkvarteret i mitten närmast predikstolen, har byggts ihop med det intilliggande bänkkvarteret i öster och bildar då ett stort bänkkvarter med 14 bänkar. De tre övriga kvadratiska bänkkvarteren i mitten samt det södra bänkkvarteret i öster är inte förändrade. Inte heller

bänkkvarteren i korsarmarna åt norr. I den södra korsarmen redovisas 9 bänkar på var sida. I västra delen av kyrkan har de två kvarteren som tidigare endast haft 5 bänkar byggts till med en ytterligare bänk på var sida. Summan av antalet bänkar blir därmed 97 stycken. Detta var början på slutet för de fyra så karakteristiska kvadratiska bänkkvarteren i mitten av kyrkan. En av dem hade nu införlivats med den intilliggande bänkraden.

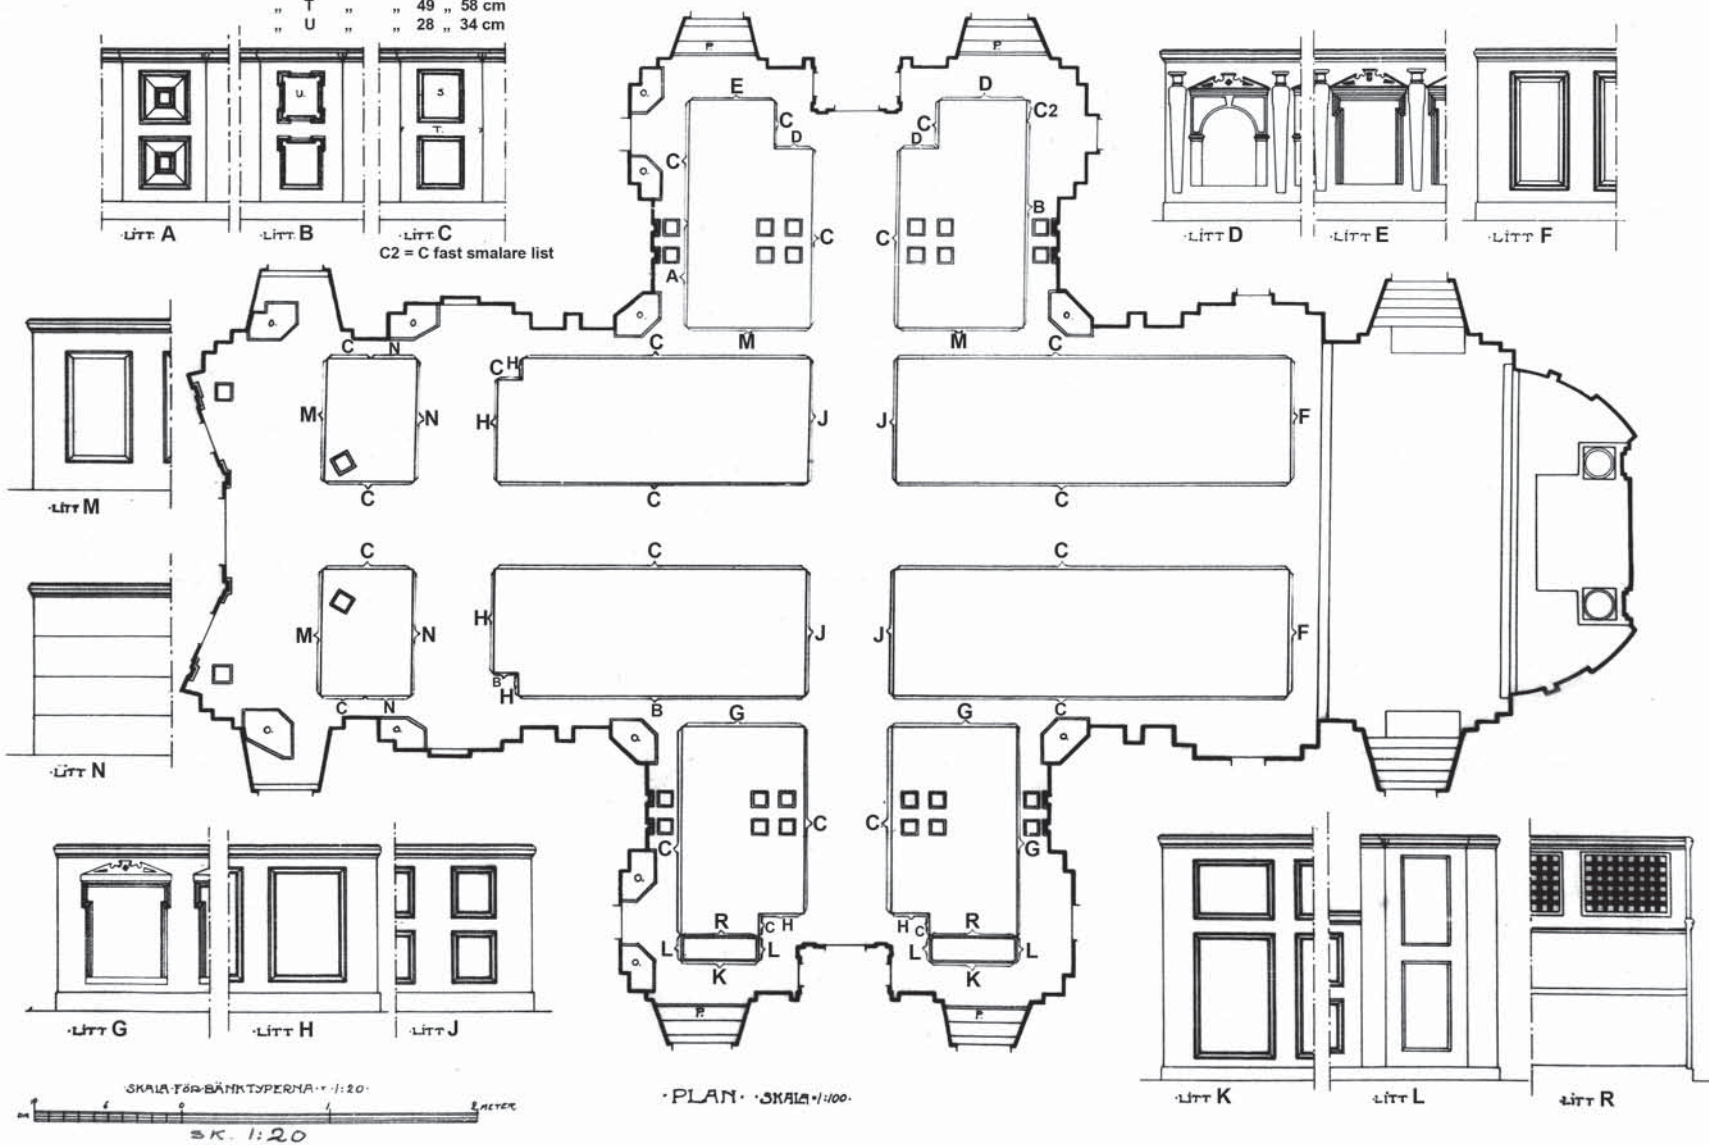
1910

Uppmätning av J. Fred. Olson. Ritningen redovisar inte antalet bänkar men den största förändringen är att de kvarvarande tre kvadratiske bänkkvarteren nu försvunnit genom att de har byggts ihop med respektive bänkkvarter i öster och väster. De två nedersta bänkkvarteren i väster som tidigare bestod av 6 bänkar har av allt att döma förkortats bakifrån med 2 bänkar på respektive sida. Sedan den förra planritningen från 1819 hade en renovering genomförts åren 1833-34 vilken även innefattade bänkinredningen. De ovan beskrivna förändringarna bör ha skett vid denna renovering.

Av uppmätningen framgår det med all tydlighet att detta är en mycket gammal bänkinredning som med åren förändrats med små medel allt eftersom. Det finns redovisat hela 10 olika typer av bänkkvarter. De äldsta har senrenässansdrag, littera G, D, E på planritningen, och är med stor sannolikhet från Storkyrkan. De andra har barockformer och är från 1600-talets slut eller 1700-talets första hälft.

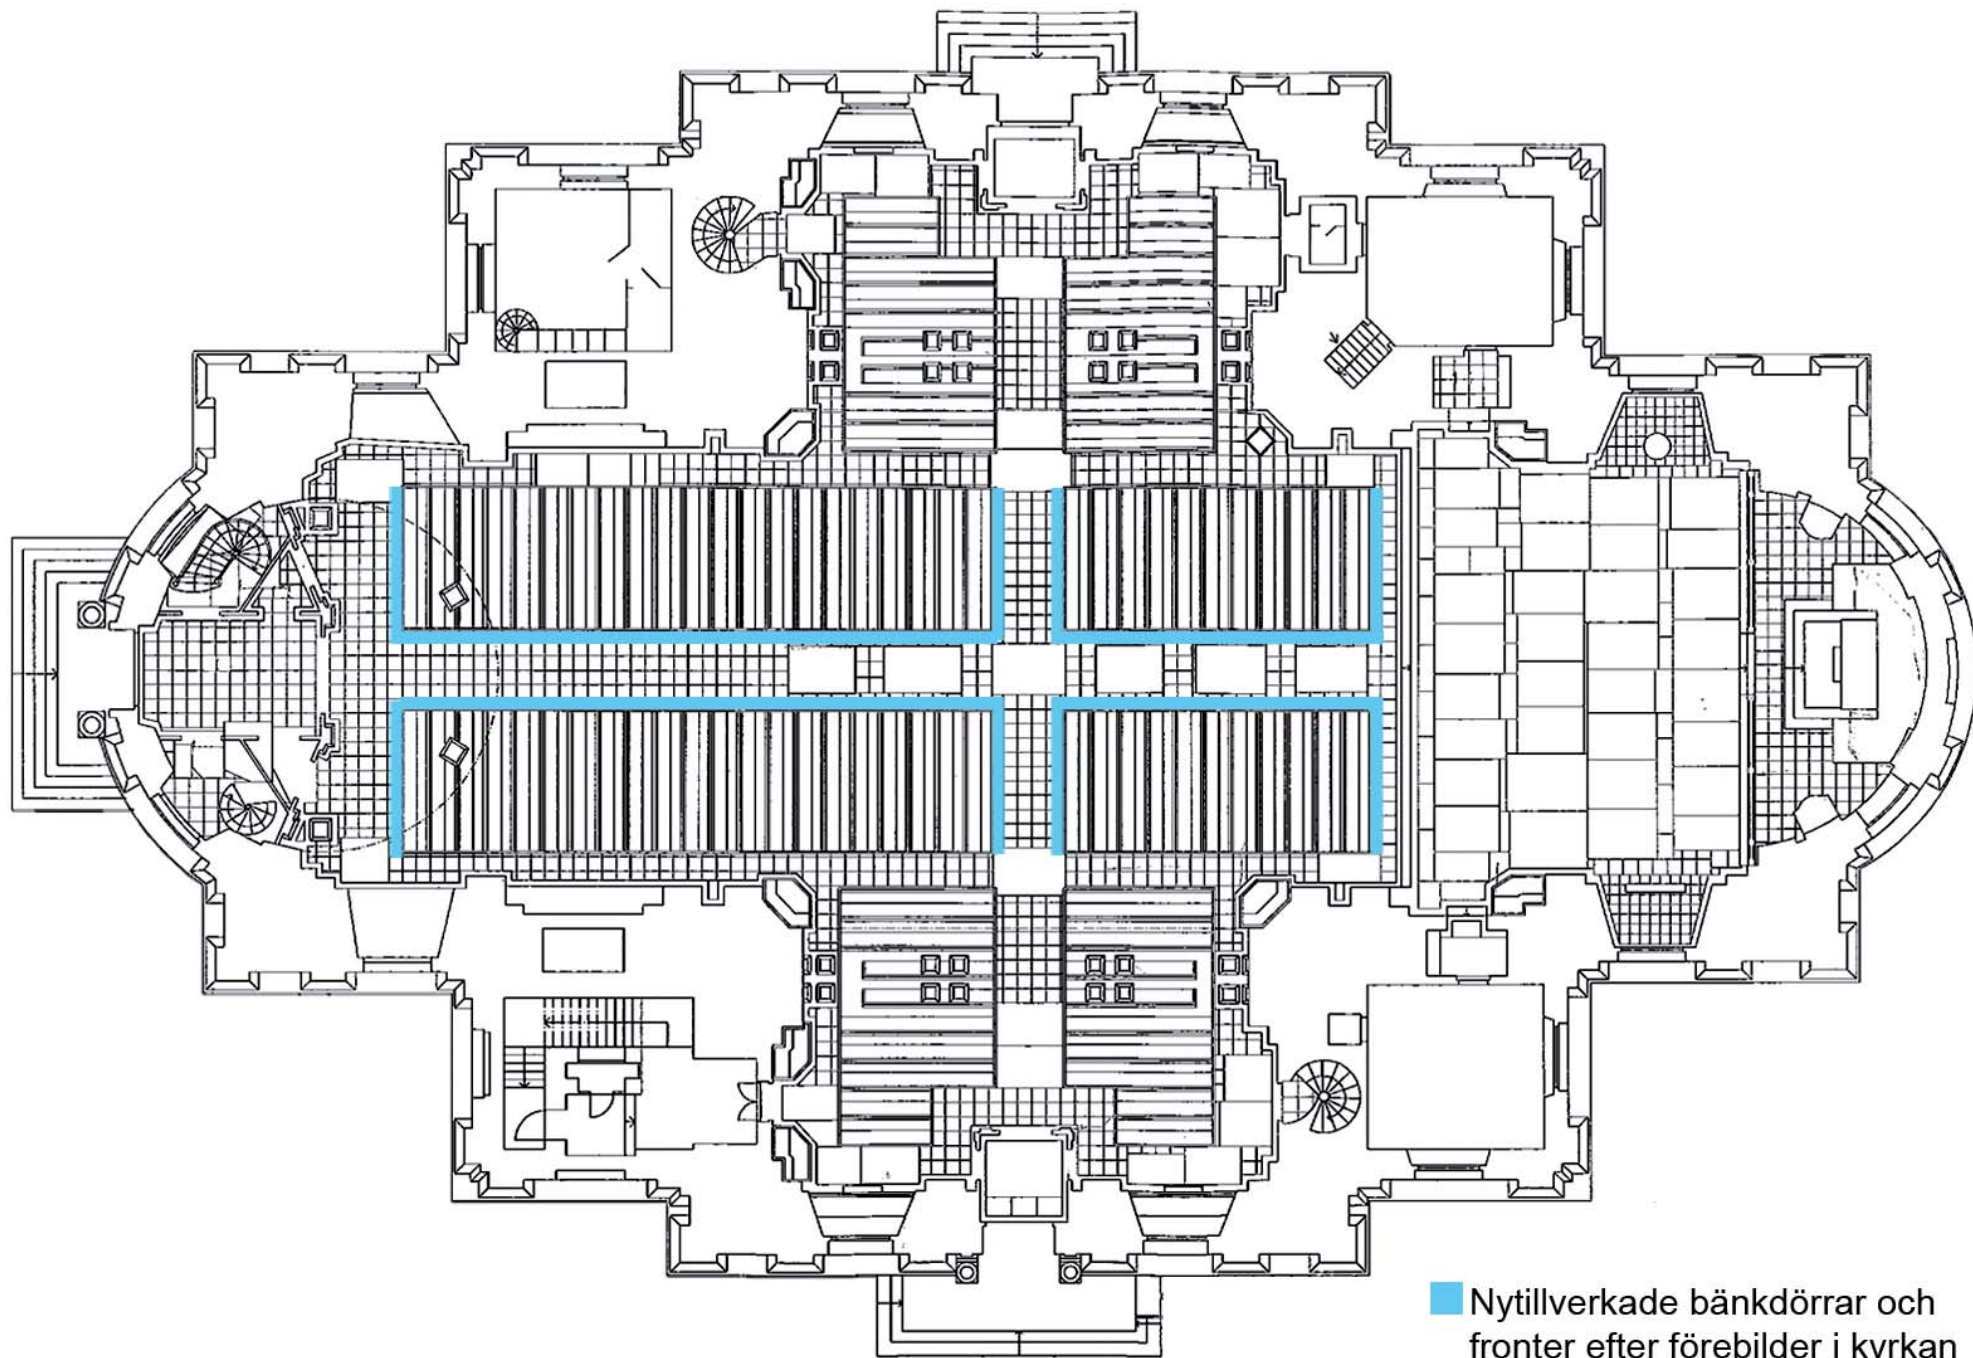
Ritning signerad J. Fred. Olson. Ritningen redovisar hur kyrkorummet skulle komma att se ut efter den planerade reoveringen. Det dröjde till 1914 innan kyrkan återinvigdes. Med några mindre förändringar är detta den inredning vi har i kyrkan idag, 2007. Avsikten med 1912 års ombyggnad av bänkinredningen var att få bekvämare bänkar, något som löstes med nya skålade sittbrädor och vinklade ryggbrädor. Den största anledningen till ombyggnaden var nog ändå platsbristen. Fram till 1912 hade mittgångarna i kyrkan varit belamrade med lösa bänkar, nu skulle

de bort och därmed kunde mittgången minskas med en halvmeter på bredden. Nu kunde bänkarna rymma 9 istället för 8 personer per bänkrad. Antalet bänkar väster ut i kyrkan hade ökats väsentligt genom att de två små rektangulära bänkkvarteren längst väster i förmodligen tagits bort. De intilliggande till två stora bänkkvarter fick istället expandera bakåt. Den fasta bänkinredningen i Kalmar domkyrka hade aldrig tidigare givit plats till så många gudstjänstbesökare. Summan av antalet bänkar efter ombyggnaden var 100 stycken.

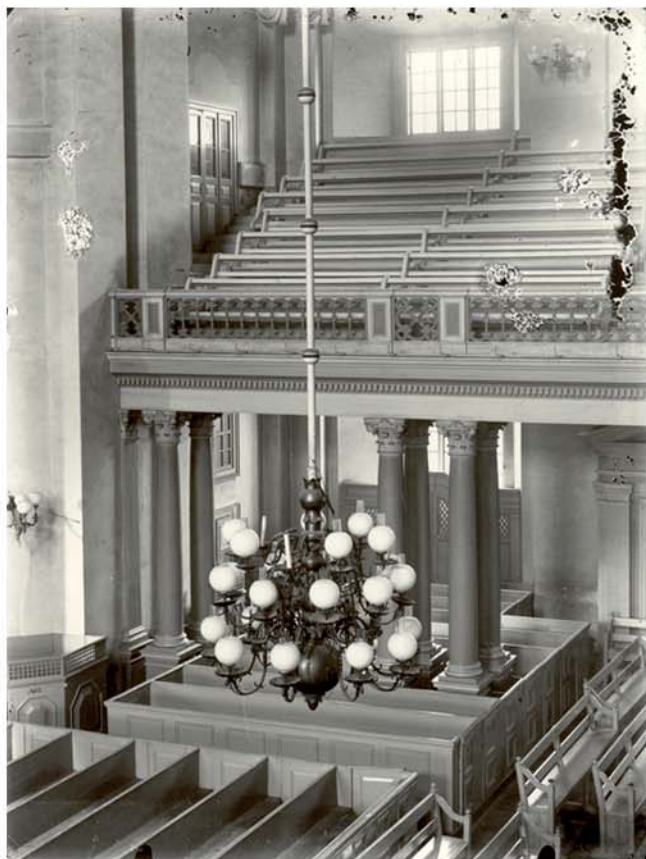
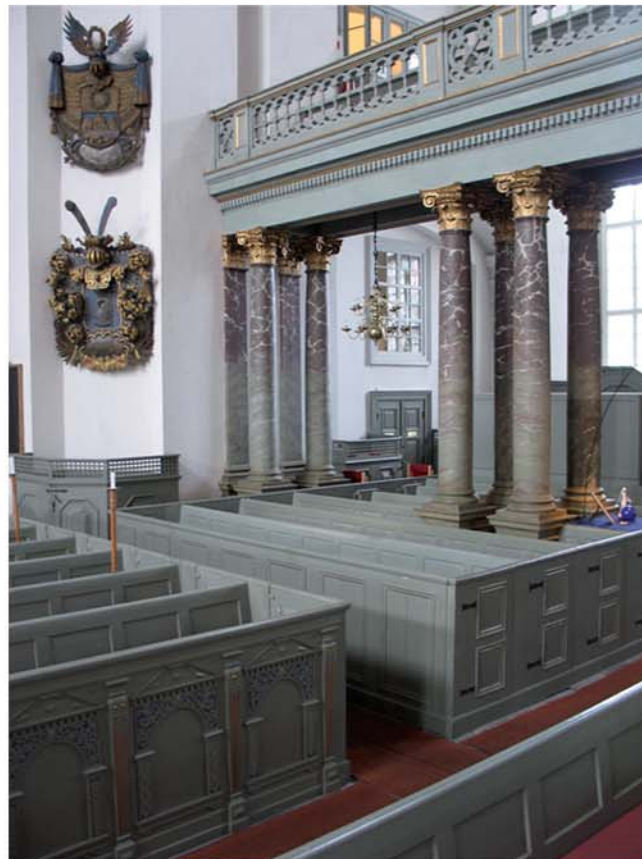
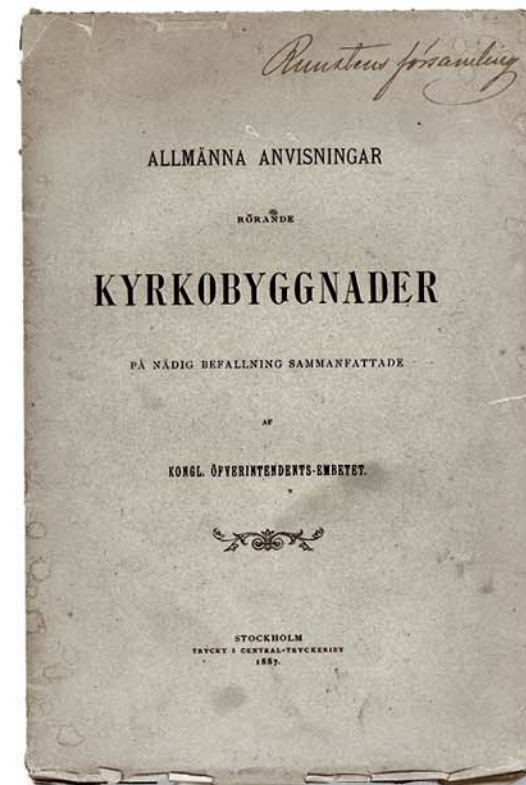
Foto till vänster från ca 1900 samt i mitten ett från 2007 taget från ungefär samma plats. Det är slående hur lite som förändrats. I skriften "Allmänna anvisningar rörande Kyrkobyggnader" ges handfasta ombyggnadsråd. Nederst A Lindegrens bänkförslag till domkyrkan i Kalmar.
