Bänkinredningen i Kalmar domkyrka 1682 - 2007

Kulturhistorisk utredning
Kalmar kommun, Småland

Richard Edlund
Kyrkoantikvarisk rapport februari 2007
Kalmar läns museum

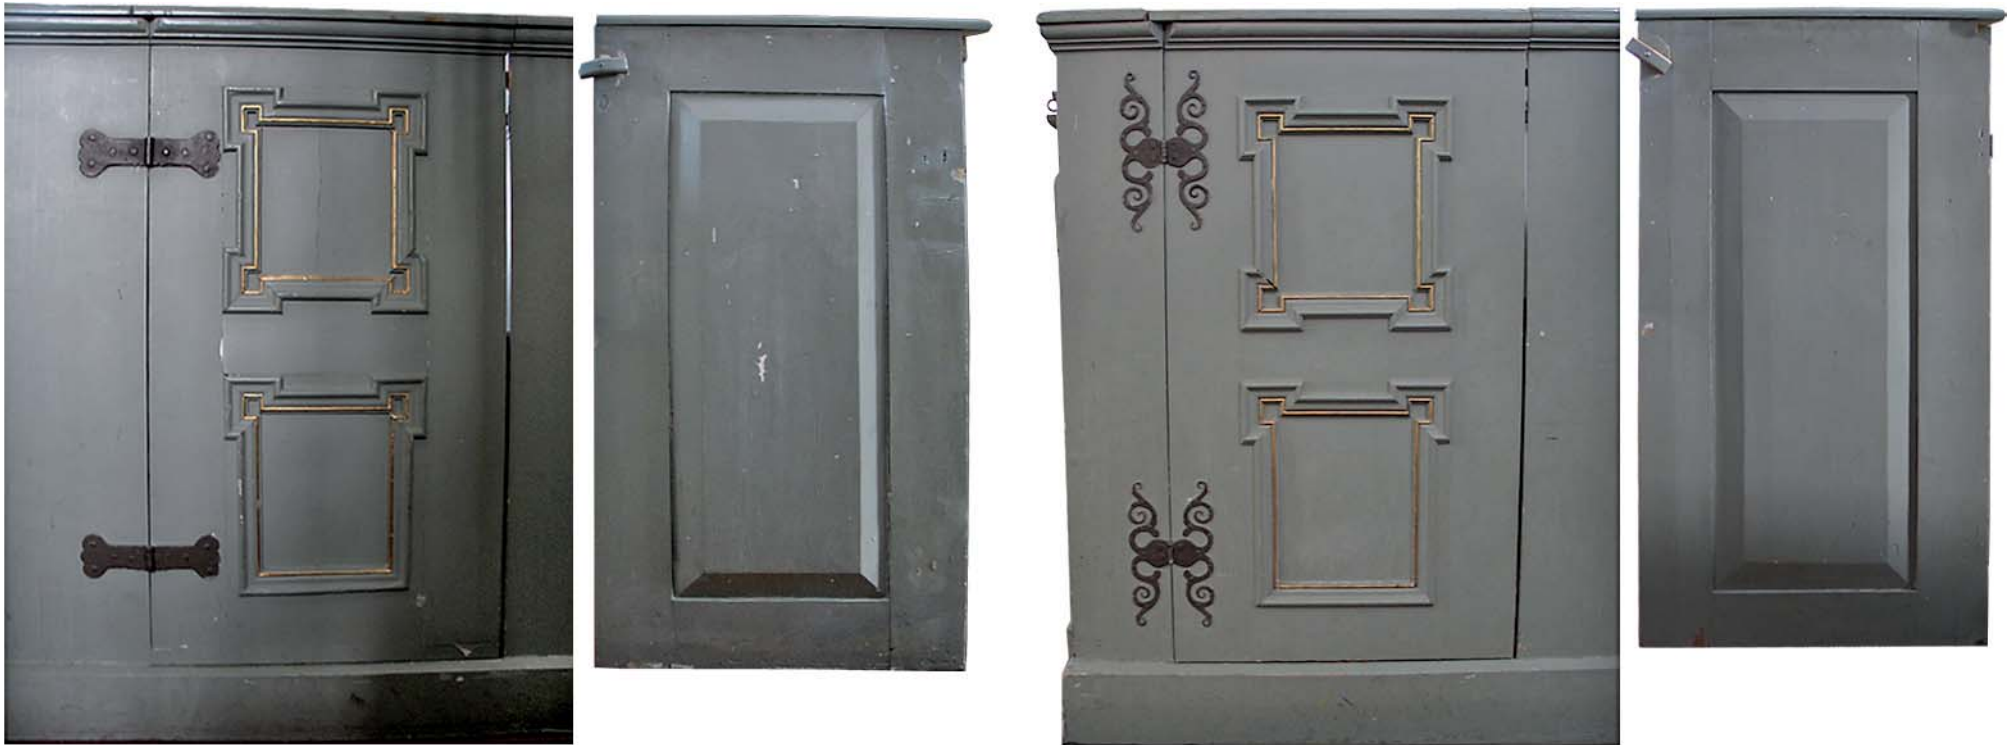
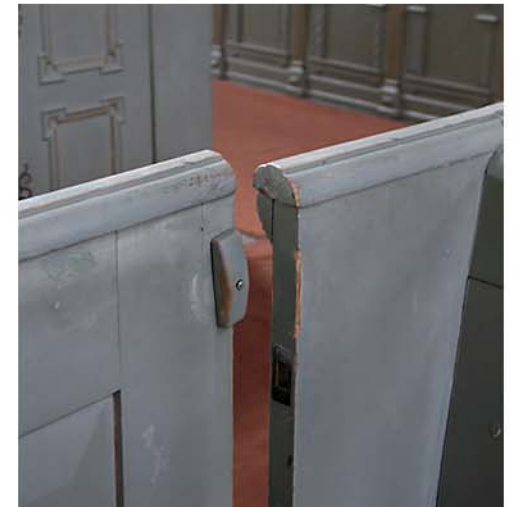
Till vänster ut- och insida på originaldörr. Se lagning efter igensatt lås snett upp till höger. Till höger ut- och insida, kopia från 1910-talet som sitter i mittgången. Nederst förändrad stängningsanordning.

År 1914 inmonterades i bänkskåparna en stängningsanordning som bestod av en liten fjäderbelastad rulle. Denna rulle ersatte de ursprungliga lås till bänkarna som tappat sin funktion sedan platserna blivit allmänna. Det uppkom ett störande snäppljud varje gång bänkskåpan öppnades med rullkonstruktionen. Vid renoveringen av interiören 1955 lämnades bänkinredningen som den var, med ett undantag, rullarna ersattes av en enkel träbit som på insidan ljudlöst kunde stänga bänkskåpan till allas belåtenhet, får man förmoda.

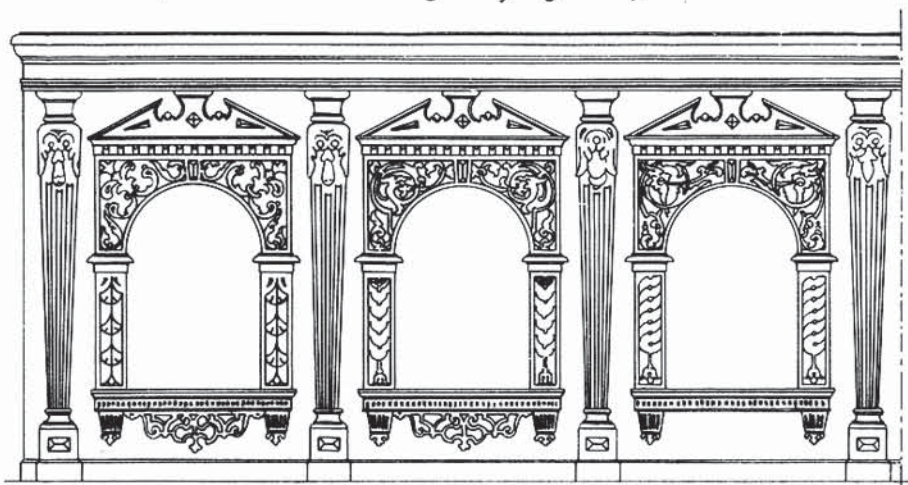
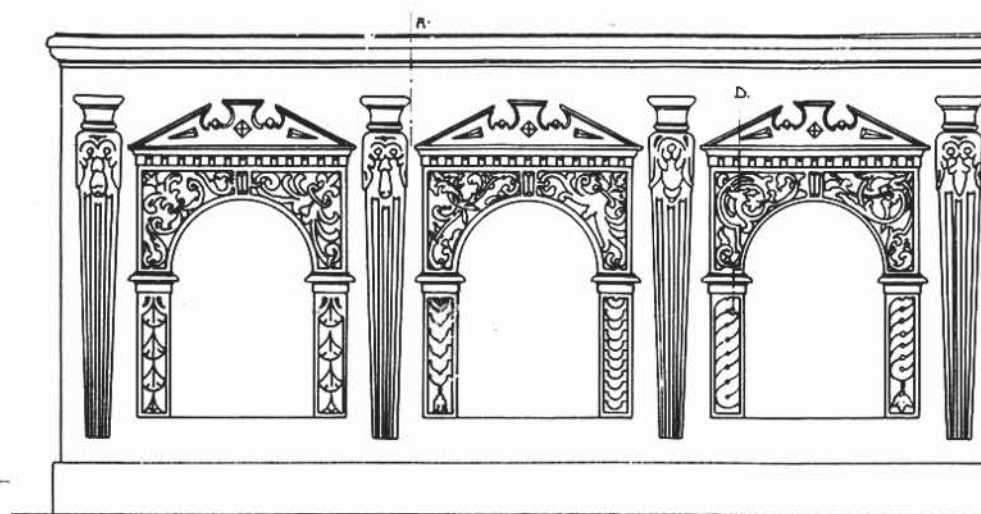
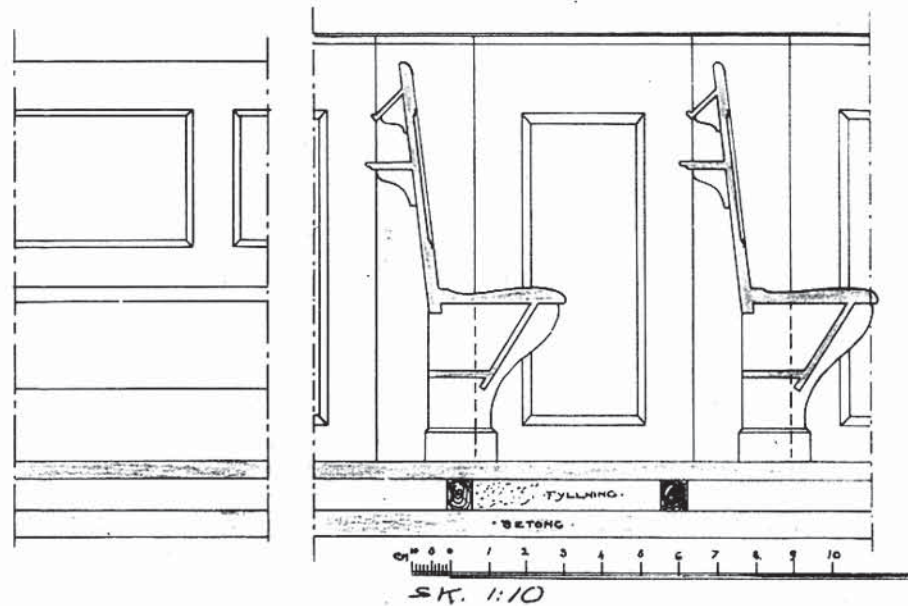
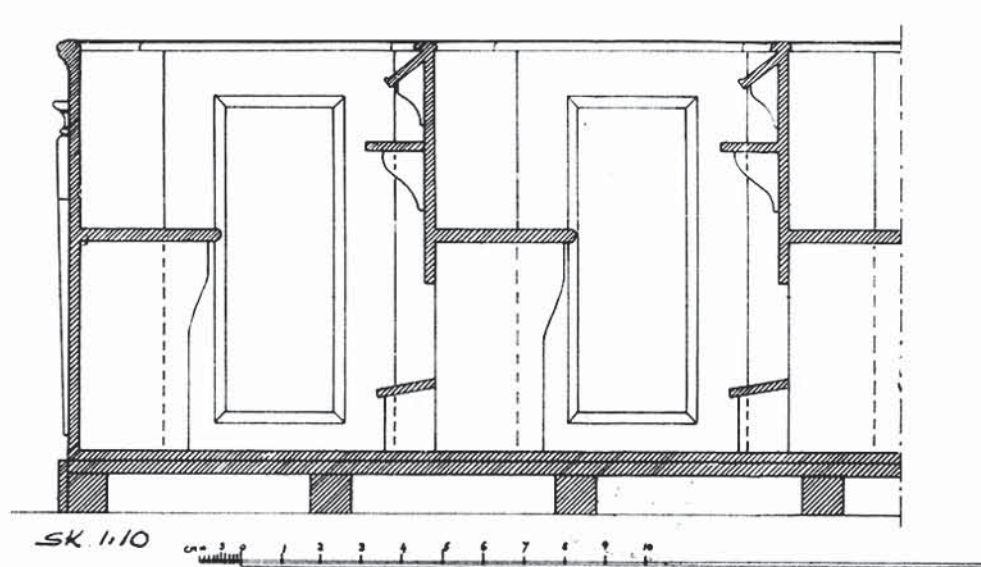
RITNING TILL OMÄNDRING AF BÄNKARNA I KALMAR DOMKYRKA

Ritningen till vänster är ett förslag till utformning av fronterna och bänkarna. Observera att det utförda förslaget är enklare i sitt utförande. J. Fred Olsson 1908. Ritningen nedan är en uppmätning. Observera detaljerna som saknas i ornamentens underkant. J. Fred Olsson 1910.

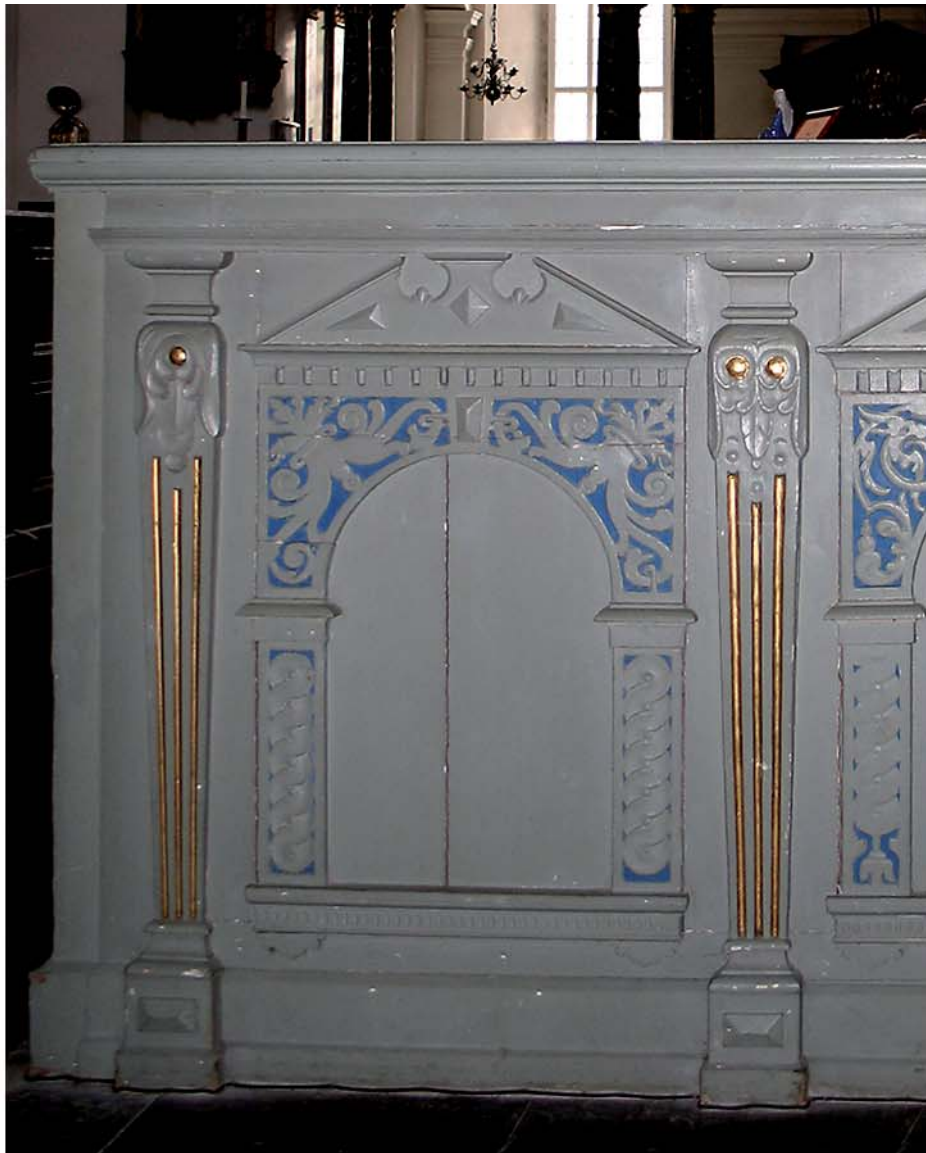
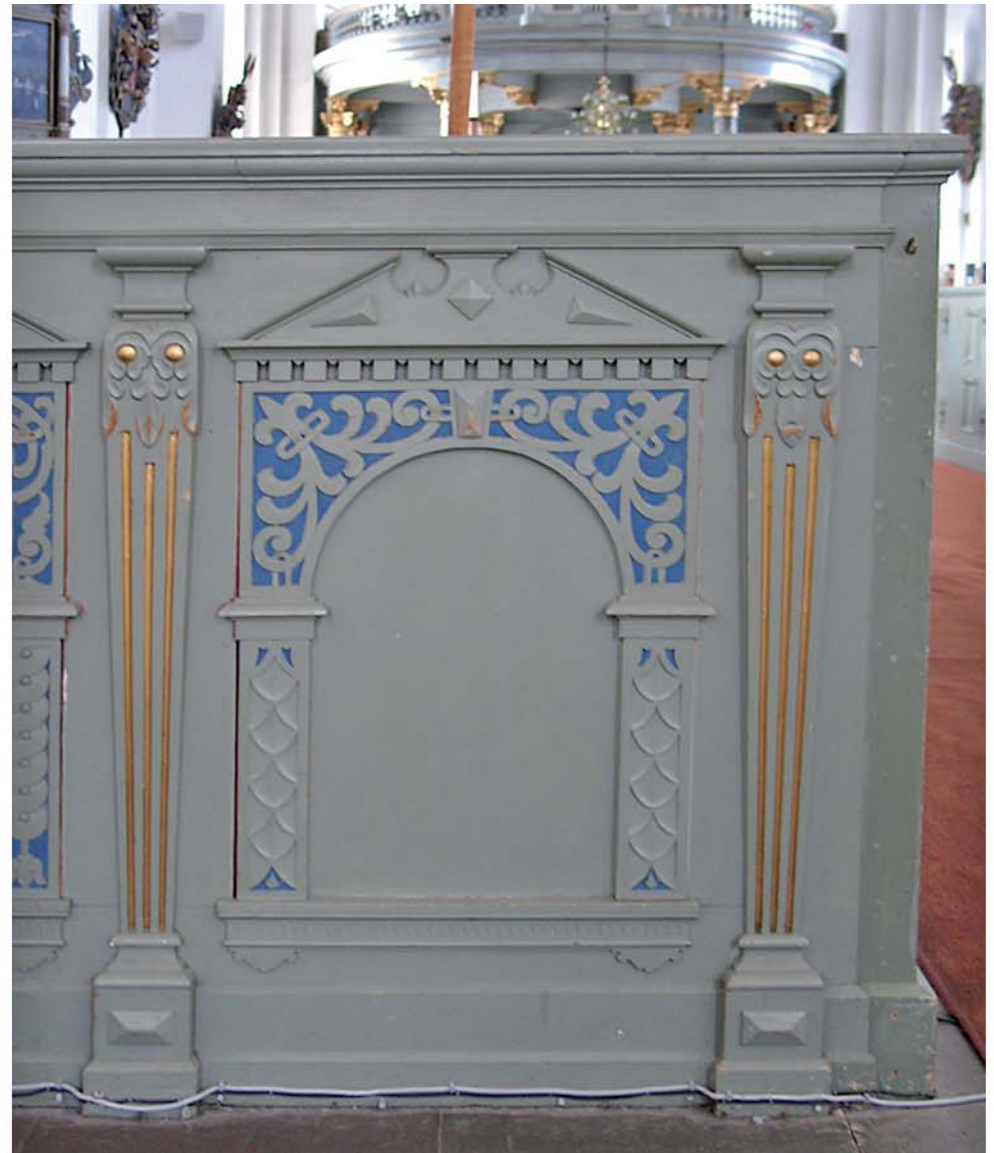
Fotot till höger visar en ny tillverkad bänkfront från 1910-talet. Fotot till vänster visar en av fyra bevarade bänkfronter med ursprung från den gamla medeltida Storkyrkan.

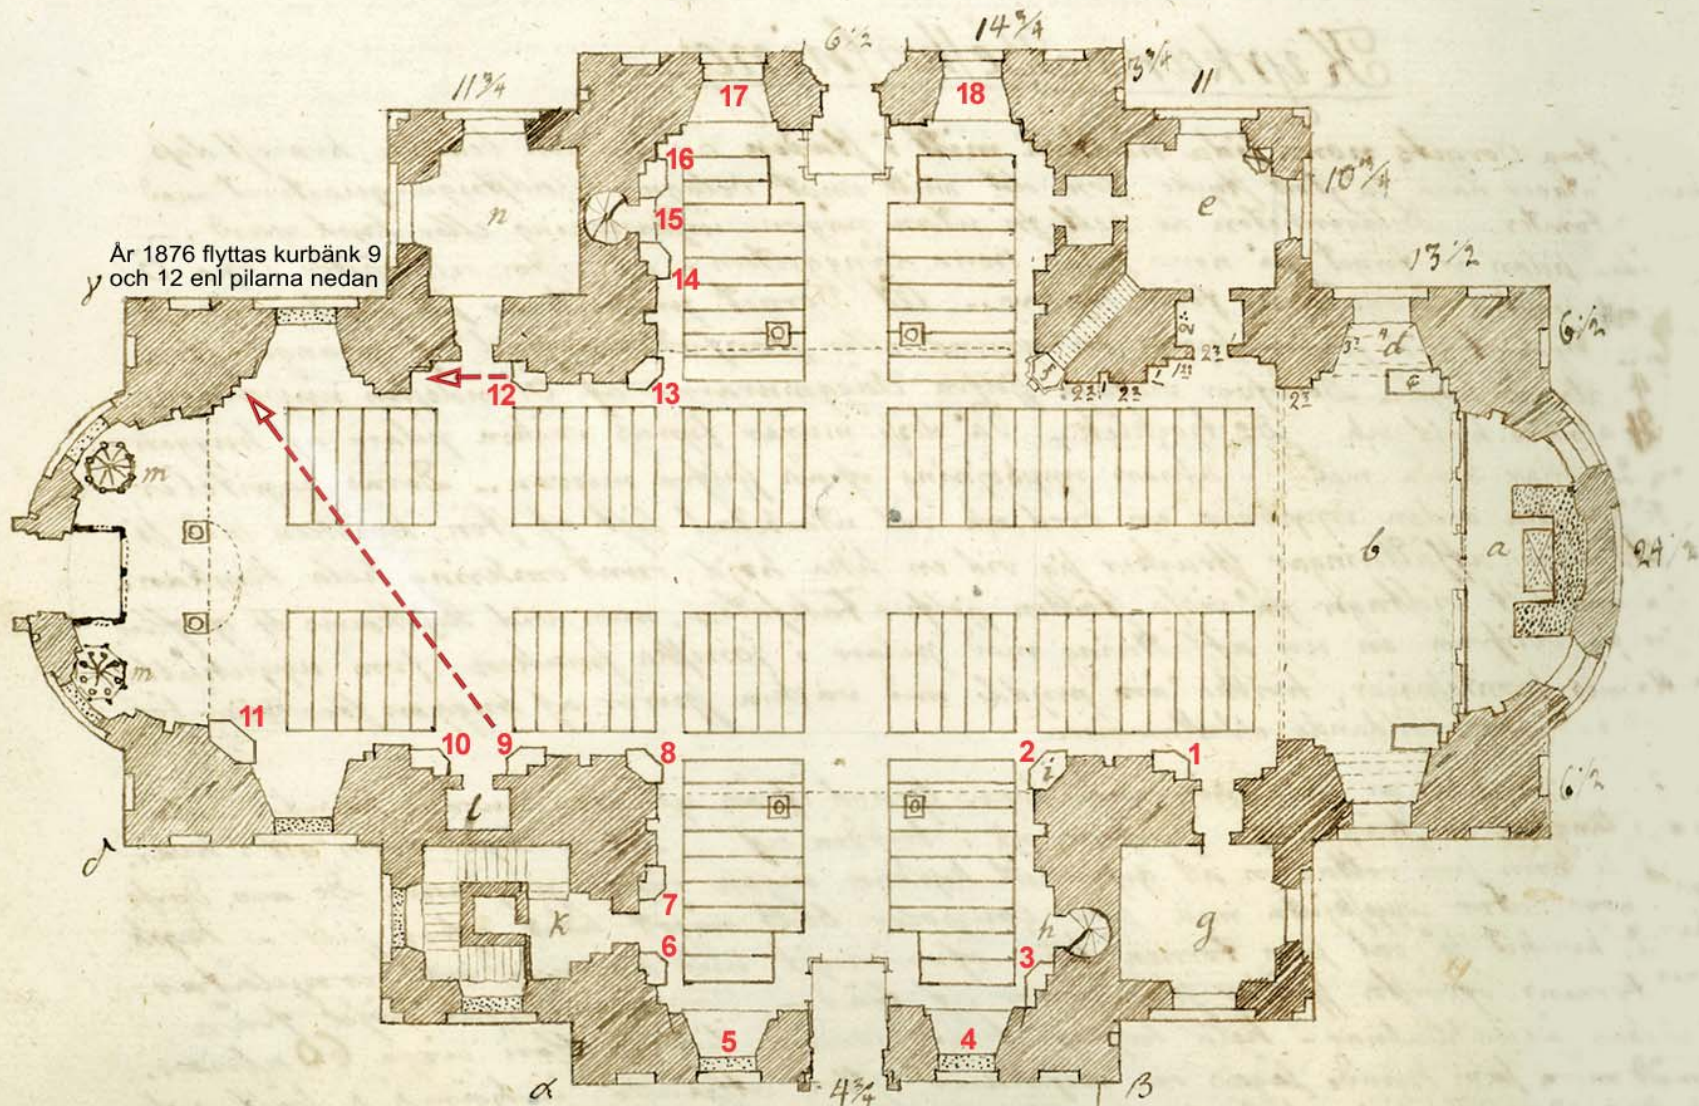
Ar 1876 flyttas kurbänk 9 och 12 enl pilarna nedan

ifran hörnet α till β på grundritningen, är 36 af. ifran γ till δ afven 36 af, fultom rindelen som enstam håller 24 af.

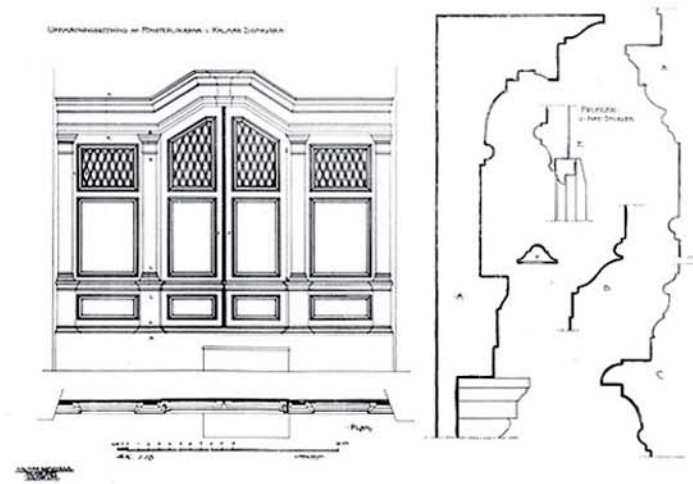
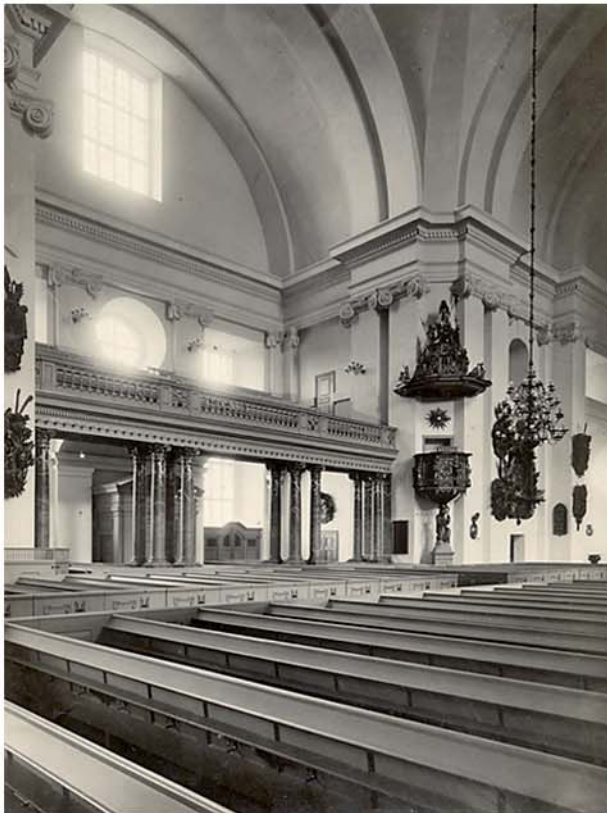
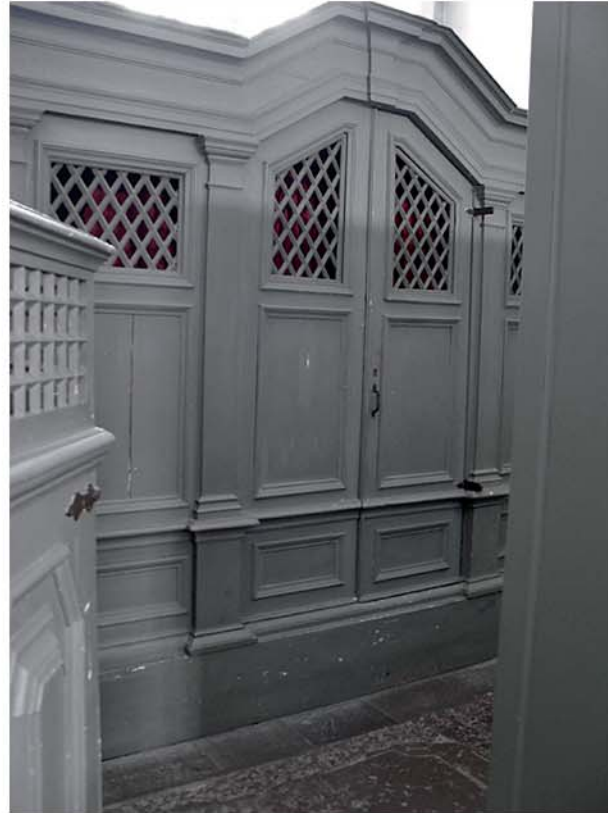
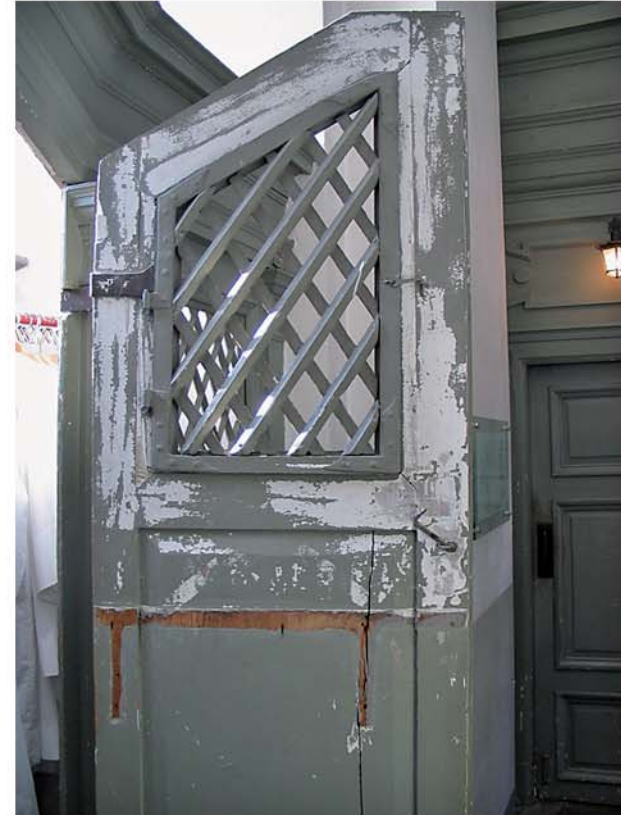
Till vänster foto från ca 1920. I mitten under läktaren i korsarmen skymtar fönsterkurbänk nr 18 som idag är skymd av förvaringsskåp. I mitten fönsterkurbänk nr 17 i norra korsarmen med kurbänk nr 16 som skymtar till vänster. Till höger foto av dörrinsida, lägg märke till ålderdomliga beslag på gallerverket. Överst uppmätning från år 1910, observera trappsteget.

Fönsterkurbänkarnas skärm mot kyrkorummet har profilerade fyllningar, åtskilda av doriska pilastrar. I bänkskärmens övre del och i dörrarna finns öppningsbara luckor med snedrutigt gallerverk av trä. De två dörrarna är hängda på gångjärn som är så utformade att öppningen blir maximal.

Ingångsdörrarna har markerats med ett uppstickande krön. Insteget är högt och trägolvet i fönsterkurbänken ligger 25 cm över golvnivån i kyrkan, tidigare fanns här ett trappsteg. I kuren finns en träbänk och in mot kyrkorummet på bänkskärmens insida återfinns en psalmbokshylla och ett parallellt sittande fotstöd.¹⁸ Eftersom de här kureorna sitter under stora fönster har de ett tak som förmodligen är till för att skydda för kallraset på vintern. Fönsterkurbänkarna finns med i förteckningen 1775 och de har då en numrering 1-4 som dock ändras på 1820-talet.

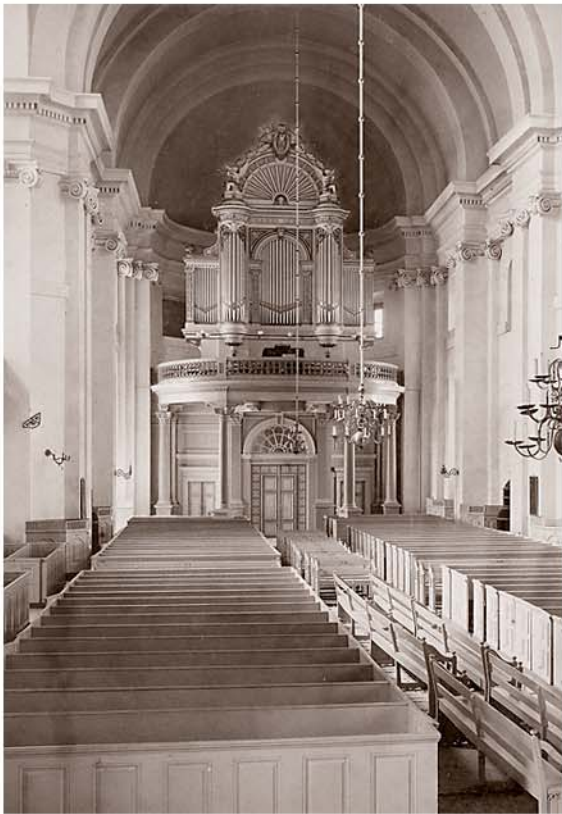
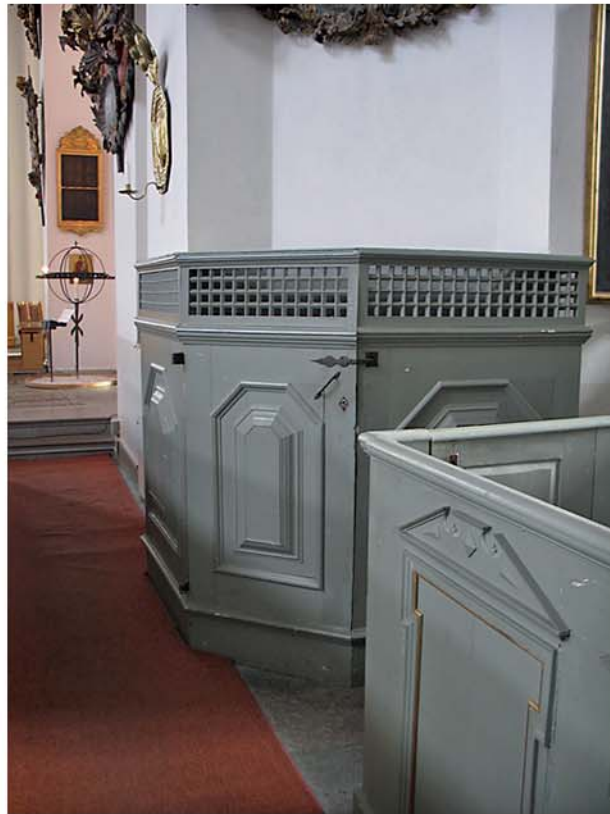
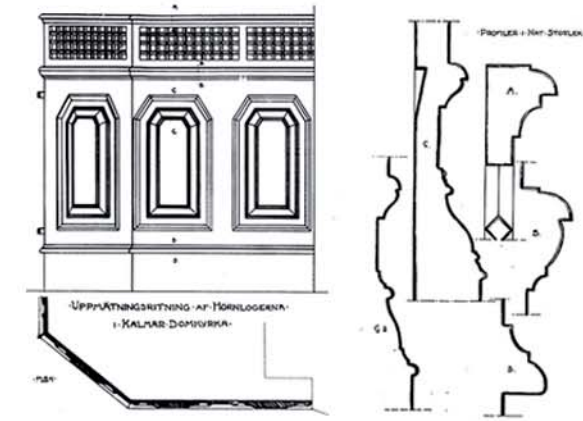
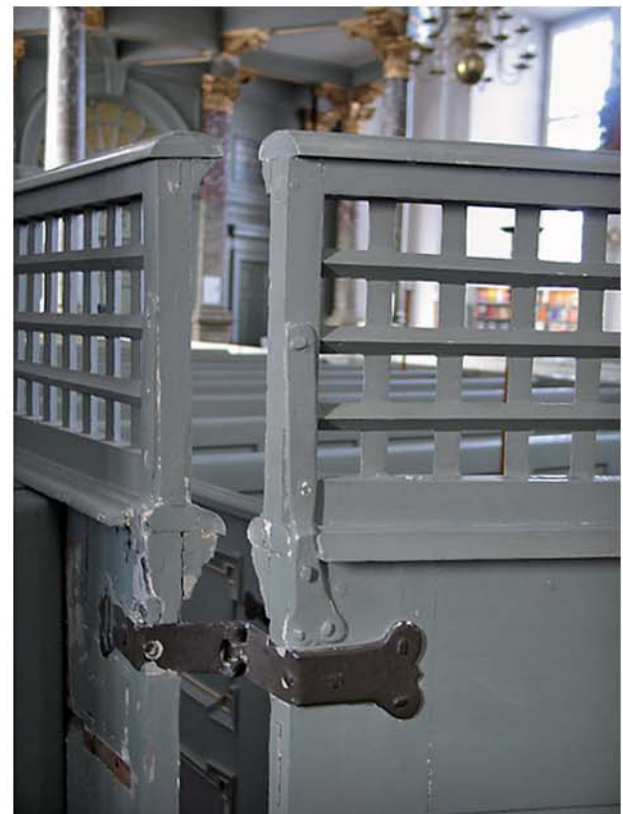
Till vänster foto från 1898. Två kurer på södra och tre på norra väggen återfinns i västra långskeppet. I mitten kurbänk nr 2 som i alla tider varit reserverad landshövdingen. Till höger foto av dörrinsida, lägg märke till beslagen. Överst uppmätning från år 1910.

Den andra typen av kurbänk är den lägre varianten som återfinns på flera ställen i kyrkans mitt och in i korsarmarna. Bänkskärmarna pryds av kraftigt profilerade fyllningar, rektangulära med de övre hörnen avskurna. Överkanten har ett gallerverk av trä. I hörnen mellan långhuset och korsarmarna återfinns tre kurbänkar, på det fjärde hörnet återfinns predikstolen. Övriga kurbänkar finns idag bevarade i korsarmarna men ursprungligen återfanns de även i kyrkans västra halva utefter väggssidorna. Det har funnits 14 kurer av denna sort, av dem är sex bevarade på plats idag. Ytterligare två finns magasinerade i kyrkans förråd.

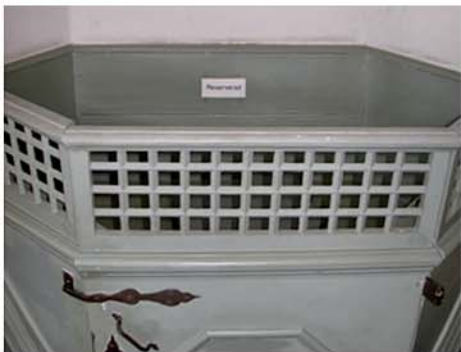
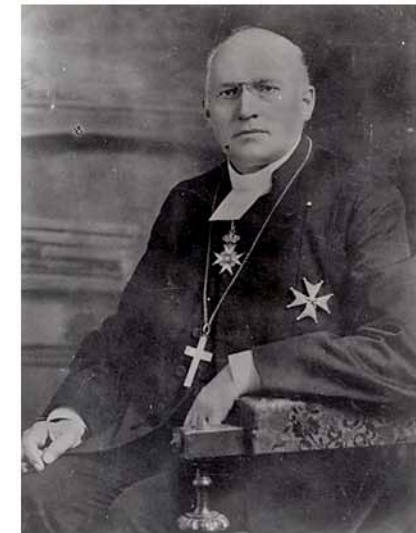
Överst till vänster en målning av Johan Persson föreställande kyrkoherde Torsten Mårtensson. I mitten foto taget efter år 1898 men inte senare än 1913. Här finns pinjekotten och kurbänken under predikstolen.

Underst till vänster ett foto från 2007 där det framgår att denna kur är den enda i kyrkan som idag är reserverad. Den inom kyrkan som har rätt att nyttja kurbänken är kyrkoherden. I mitten en ritning som redovisar den uppdelning av kurer som skedde kring år 1900. Till höger foto av Kalmar domkyrkas siste biskop William Tottie.

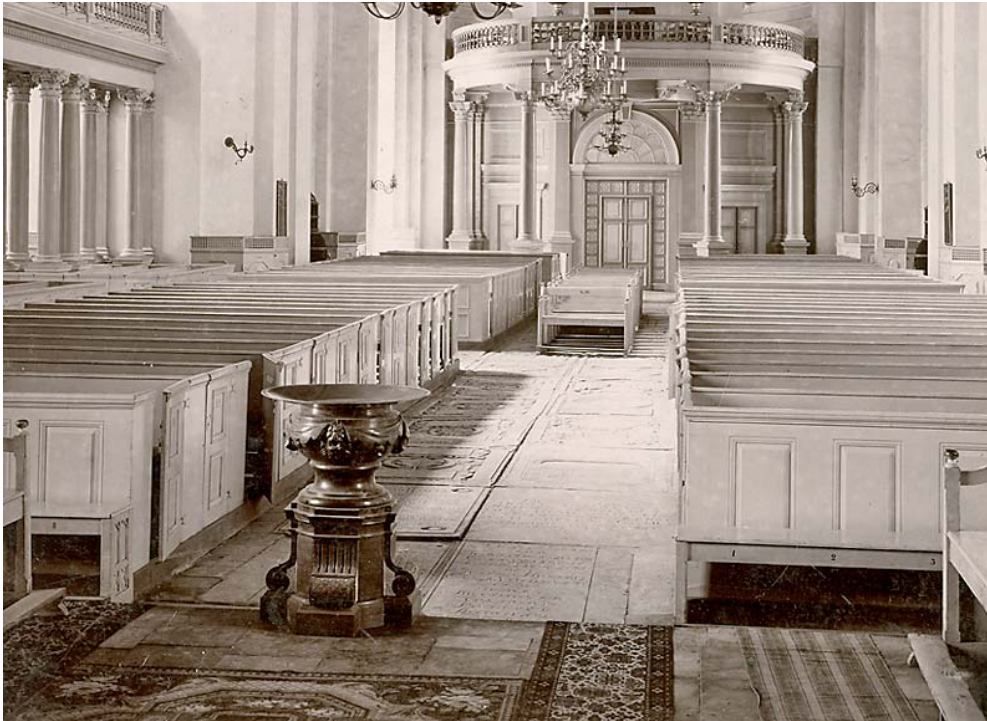
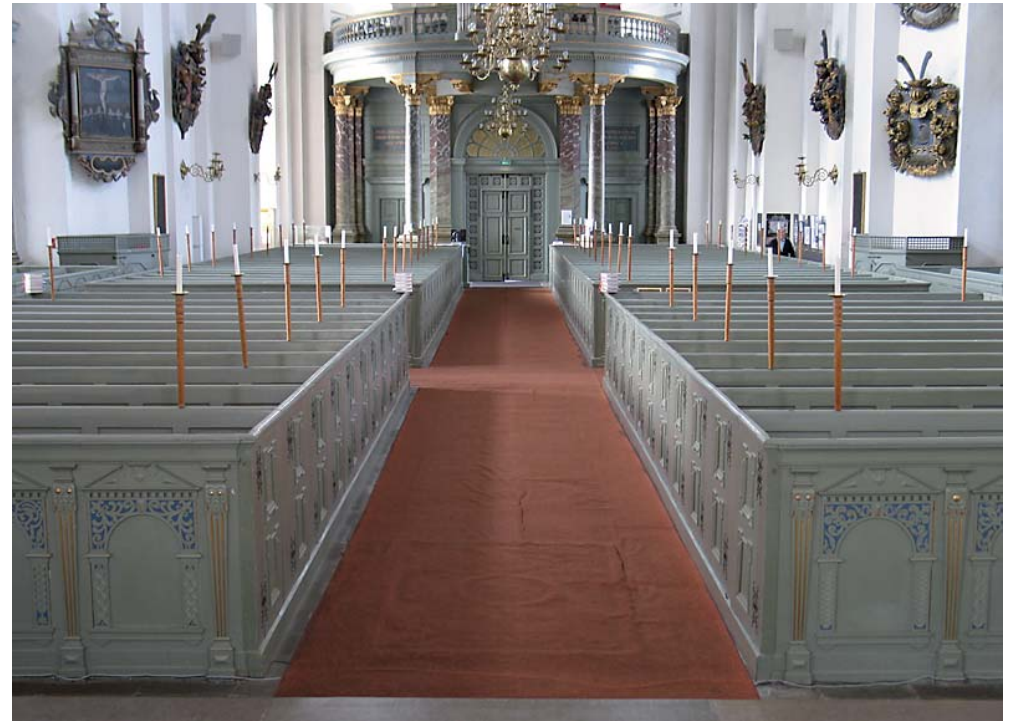
Foto till vänster är taget 1898 och visar den gamla inredningen. Fotot nedan är från 2007. Det är över 100 mellan bilderna men mycket är sig likt. Den stora förändringen är att epitafierna återuppsattes vid 1910-talets renovering för att pryda väggarna, efter att ha varit borttagna sedan 1830-talet.

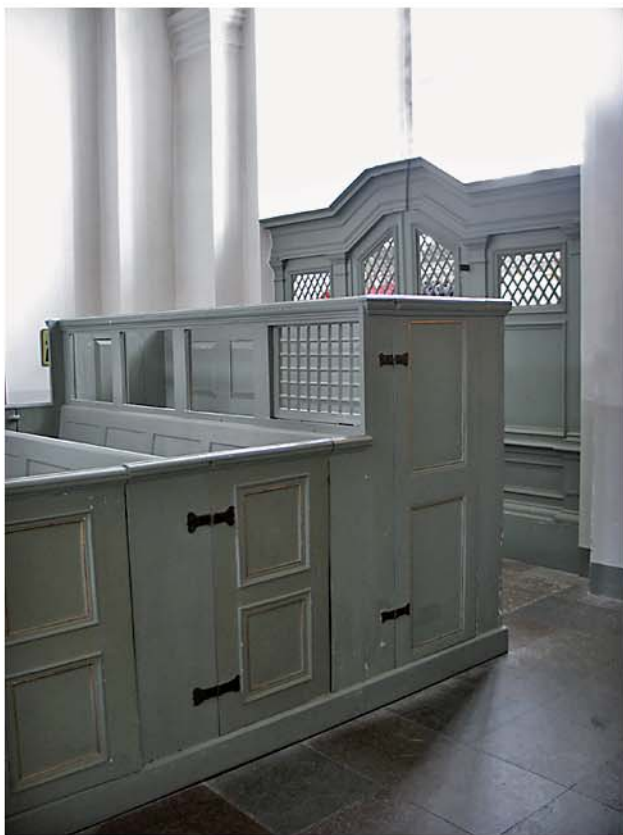
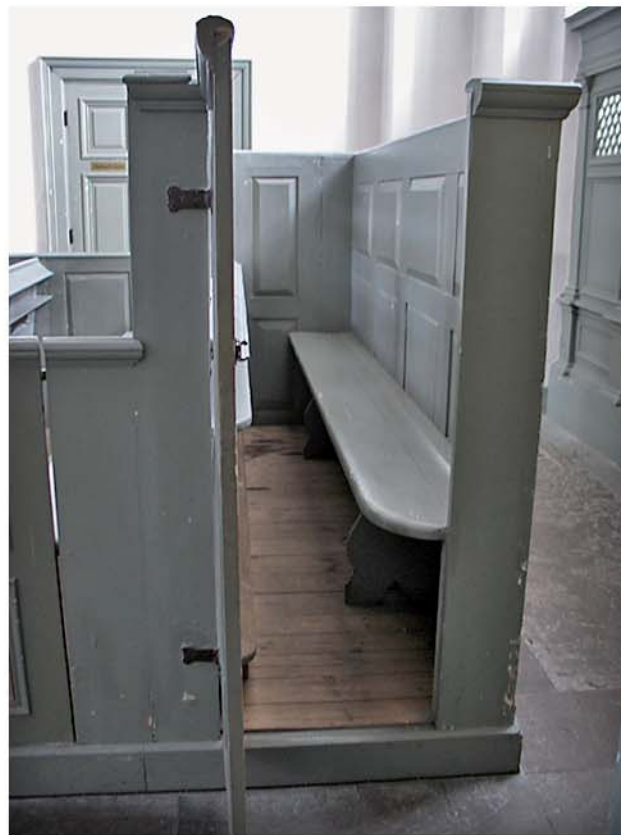
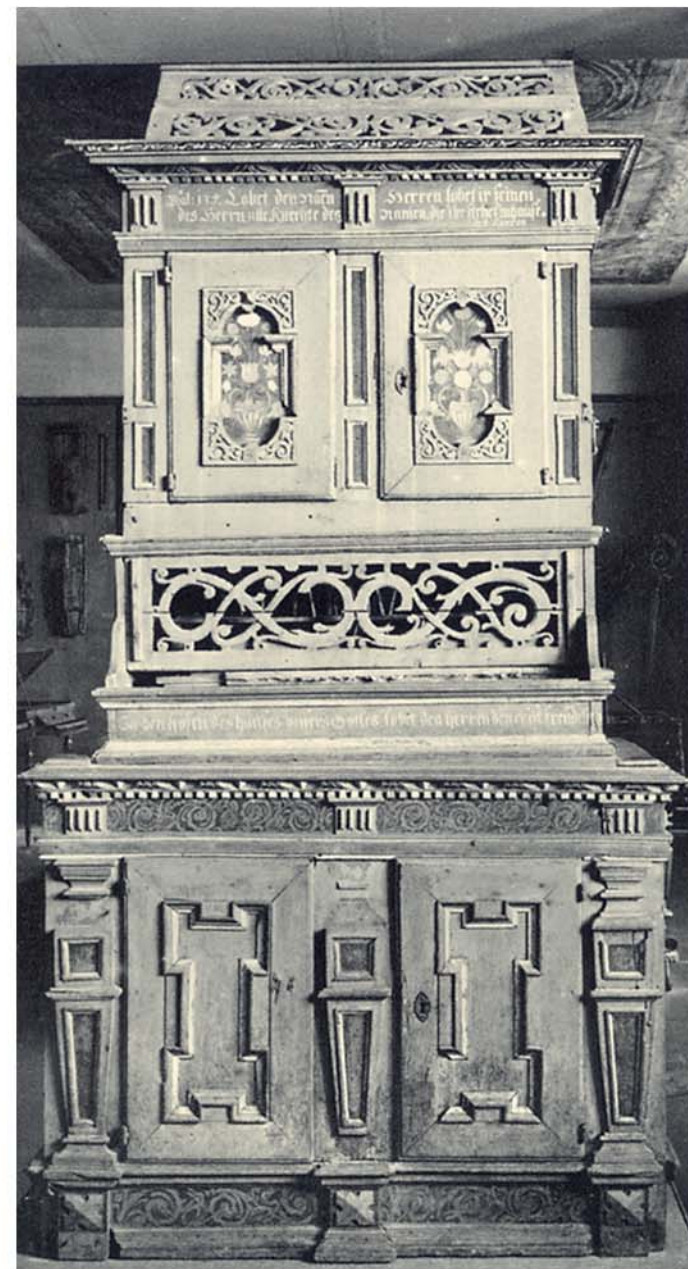
De två fotona till vänster är från södra korsarmen och är på de avskilda bänkarna vars användning inte är klarlagd. Fotot till höger föreställer en orgel från 1649. Dörrarna i orgelns nederkant har en utformning som påminner om en av bänkdörrarna i domkyrkan, se littra B sidan 18.

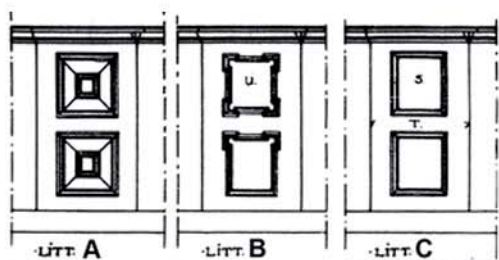
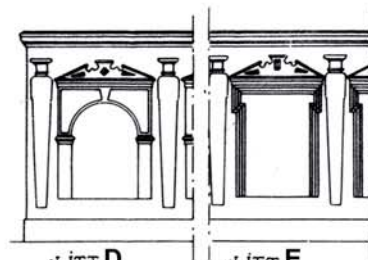
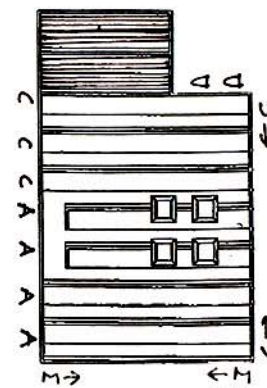
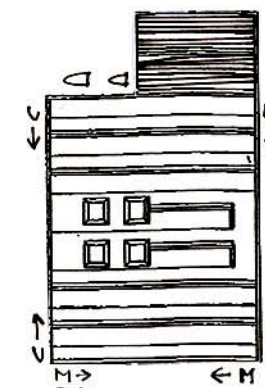
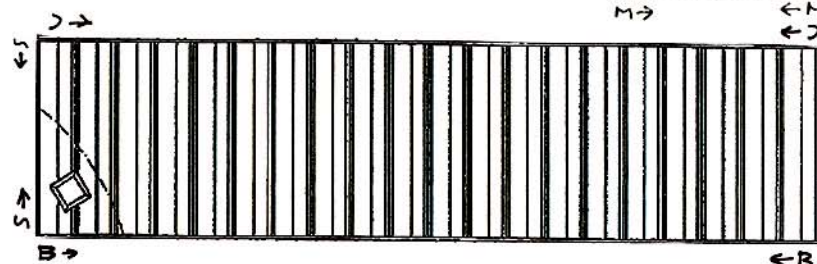
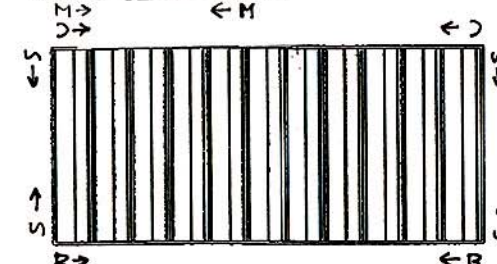
Relationsritning över bänkdörrar och bänkfronter i Kalmar domkyrka 2007.

C2 = C fast smalare list
