Kläckeberga kyrka

Arkeologisk förundersökning

RAPPORT 2005 KALMAR LÄNS MUSEUM

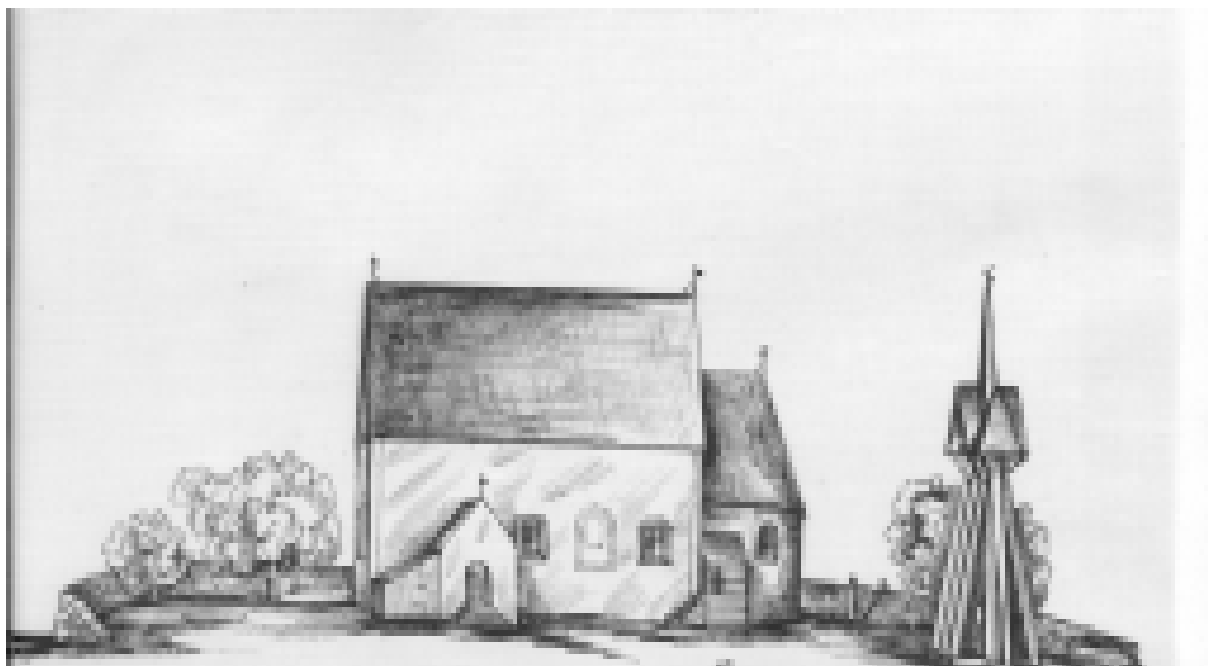
Fig. 1 Avbildning av Kläckeberga kyrka 1820-tal, innan vapenhuset rivs.

Kläckeberga kyrka ligger på en höjd och syns vida i det öppna landskapet intill den gamla landsvägen mellan Smedby och Lindsdal. På andra sidan vägen, mitt emot kyrkan, ligger den gamla skolan och fattighuset som den enda bebyggelsen i området. Kläckeberga kyrka har en komplicerad och intressant byggnadshistoria. Kyrkans äldsta del utgörs av det nuvarande långhuset. Denna rektangulära, smala och höga stenbyggnad i tre våningar antas ha uppförts någon gång under första hälften av 1200-talet. De forskare som försökt datera kyrkan är dock inte överens om när under århundradet den uppfördes. Kyrkan har byggts om och byggts till ett antal gånger fram till våra dagar. Kyrkan förmodas ha fått ett vapenhus tillbyggt på södra sidan någon gång under

1400-talet men någon närmare datering finns i nuläget inte (Åkerlund 1945).

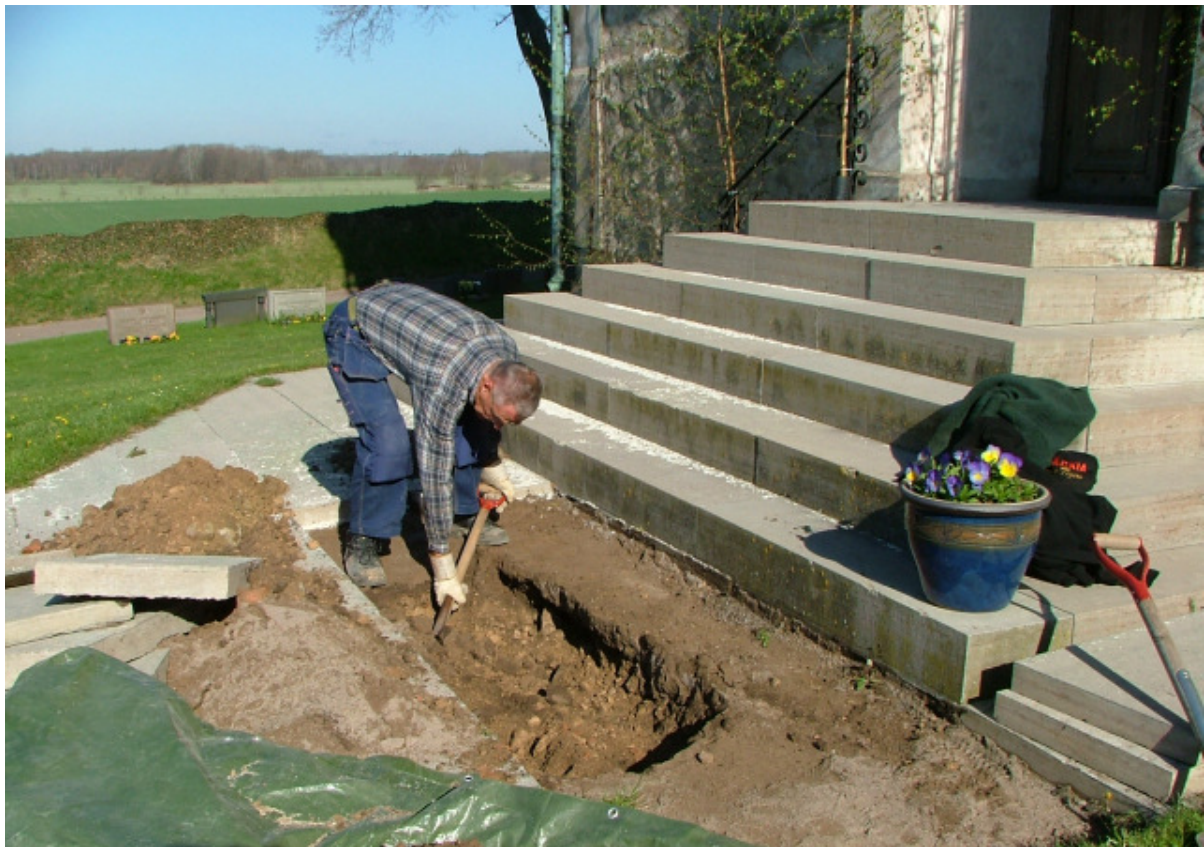
Fig 2. Bilden visar schakt 1 i förhållande till nuvarande trappa

Schaktet var 0,8-1,2 meter brett och i det närmsta 4 meter långt. Först lyftes de kalkplattor som låg framför trappan bort. Under plattorna var ett tunt

sättsandslager och under sättsanden vidtog ett 0,02-0,10 m tjockt torv och matjordslager. Under detta var ett 0,1-0,3 meter tjockt kalkbrukslager. Kalkbrukslagret låg precis över murarna från vapenhuset. På utsidan av muren tog ett lager med kyrkogårdsjord/matjord vid, se bilaga.

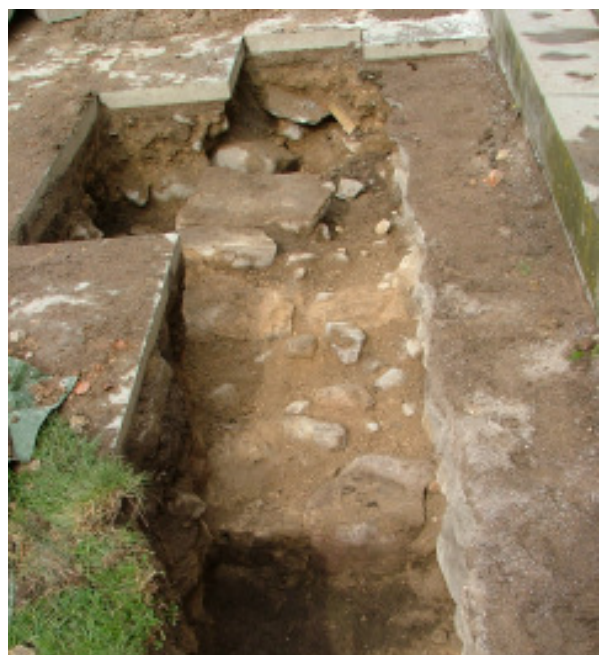
Fig 3. Översikt över schakt 1. foto från ö.

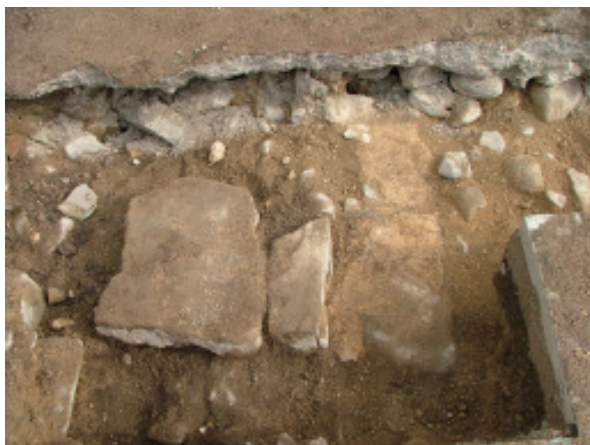
Skalmurarna var drygt 1 m breda med kantstenar som var cirka 0,4 m stora och mellan 0,1 – 0,2 m tjocka. Stenarna inne i muren var cirka 0,1 – 0,2 m stora och blandade med kalkbruk. Den nuvarande trappan har en gjuten kant av betong vilken i stort sätt vilade på de gamla vapenhusväggarna.

Fig 4. Skalmurarna. Foto från S

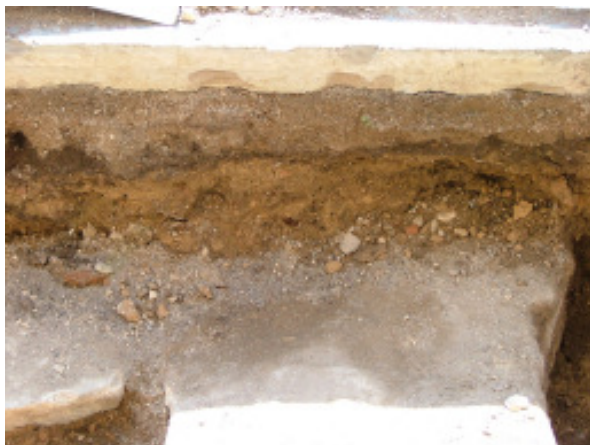
Fig 5. Lager ovanpå de gamla vapenhusmurarna

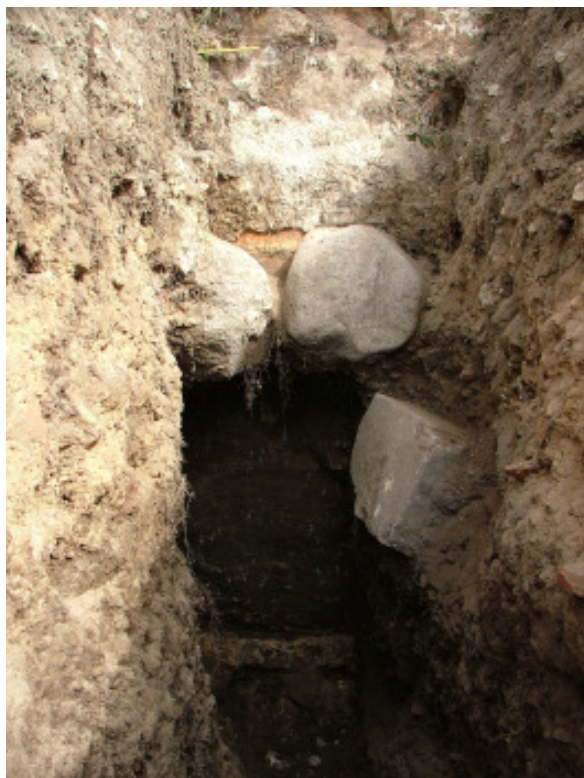
Fig 6. Profil i linje med kyrkans grundmur. Stenarna som stack ut cirka 0,4 m djupt.

0,2 m under dagens marknivå. Detta tyder på att denna del av kyrkan tidigare varit synlig. Ungefär 0,4 m ner från nuvarande marknivå stack cirka 0,4 m stora stenar ut från grunden se bilaga . De var inmurade i den annars så släta muren. Deras funktion är inte klarlagd. 1,1 m under dagens marknivå slutade kyrkans grundmur. En mindre kalksten var inkilad och murad med kalkbruk mot den överliggande. Prov togs på kalkbruket. Kyrkans grundstenar var inte lagda på steril undergrund utan kyrkan verkade vara anlagd på samma massor som de som omgav kyrkan. Möjligen syntes inte eventuella skillnader i lagren i det smala schaktet. Den sterila marknivån kom ungefär 0,25 m under den lägst liggande grundstenen.

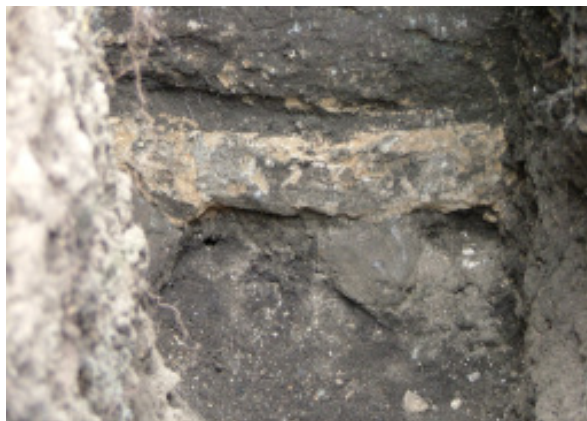
Fig 7. Kalkstenen i botten av grunden.

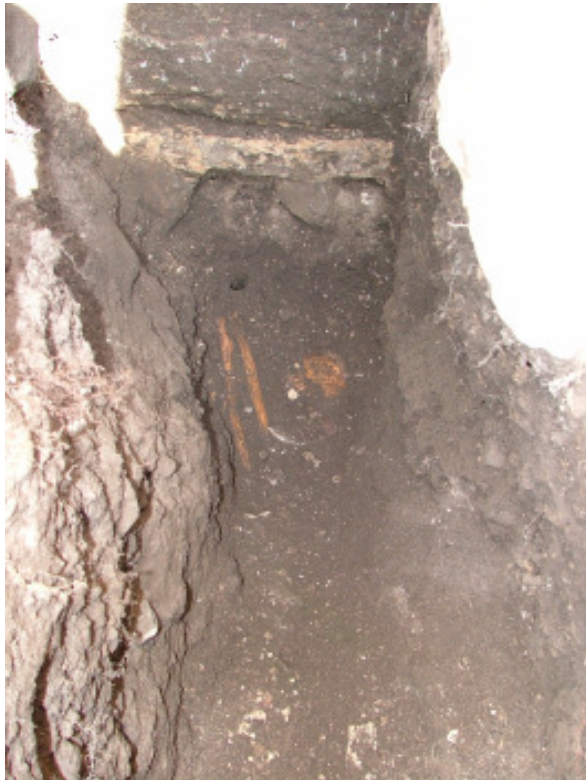
I schaktet intill grundmuren fanns en skelett-begravning. Endast den del som ingick i schaktbredden rensades fram. Delar av vänster bäckenben och vänster underarm kunde iakttas. Man kunde iakttä att armarna har legat knäppta över magen. Denna armställning har av Lars Redin (Redin 1976) klassificerat som armställning B. En armställning som var vanlig under 1100-talet. Ett underarmsben tog till vara och skickades till Ångströmlaboratoriet i Uppsala på ^{14}C -analys för datering. Inga spår efter en eventuell kista observerades.

Fig 8. Skelettet intill långhusgrunden

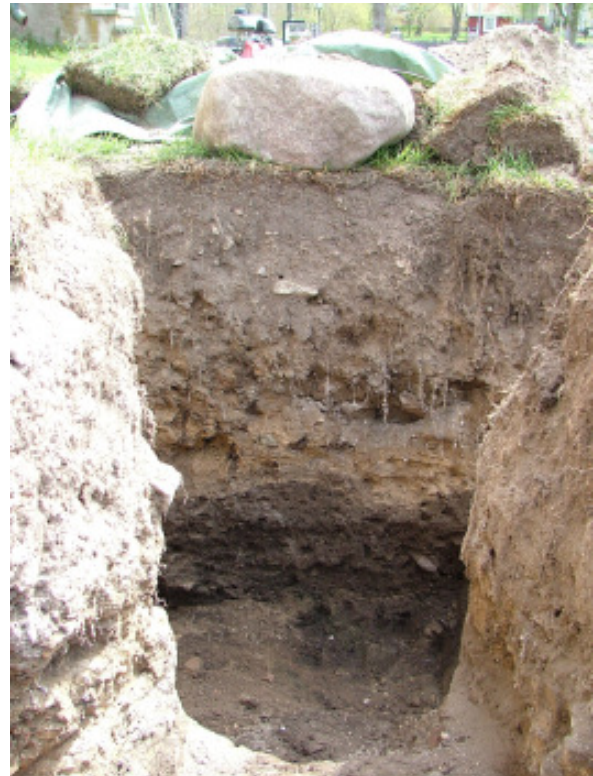
Schakt 2 grävdes cirka 0,5 m brett och mellan 0,9-1,6 m djupt. Under torv- och matjordslagret var ett tjockt lager gulbrunt kalkbruk. Därefter vidtog ett 0,5 m tjockt matjords/kyrkogårdsjordlager. Det var dock endast ett fåtal ben i jorden.

Fig 9. Lagerföljden i schakt 2. Foto från V.

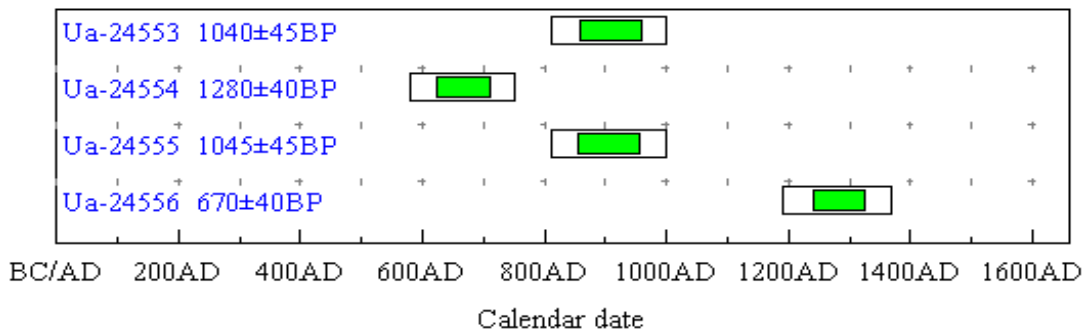
Två av proverna från kalkbruket gav samma datering, 890 e Kr till 1160 e Kr ± 40 år (Ua-24553) respektive ± 45 år (Ua-24555). Det tredje provet gav en något tidigare datering, 660 e Kr till 870 e Kr ± 40 år (Ua-24554) (alla dateringarna är angivna med 2σ). Kyrkan bör med tanke på analysresultaten inte vara uppförd senare än år 1200 (terminus ante quem). Belägg för tidiga kyrkor i området finns sedan tidigare och om man jämför med dateringarna av Hossmo och Ljungby kyrkor är inte omöjligt att Kläckeberga har etablerats tidigt på platsen. Hossmo kyrka har dendrodaterats till år 1120 och Ljungby kyrka har genom att man studerat byggnadsteknik och kyrkans proportioner daterats till samma tid. Resultatet av ^{14}C -analysen av kalkbruket från Kläckeberga kyrka kan ytterligare visa på att det är en tidig etablering av kyrkorna längs Kalmarmarkusten.

Analysresultatet av provet från skelettet, vilket påträffades i linje med kyrkans vägg, gav en datering från 1270 e Kr till 1400 e Kr ± 40 år (Ua-24556). En förhoppning var att dateringen skulle sammanfalla med resultatet av analysen från kalkbruket. Det gör det inte riktigt så vi får anta att begravningen inte skett i samband med kyrkans uppförande.

Fig 10. Tabell över ^{14}C -dateringar.
