Konditoriet i Köpingsvik

Arkeologisk förundersökning 2009

Klinta 4:14, Köping socken, Öland

KALMAR LÄNS MUSEUM
Arkeologisk rapport 2010:1

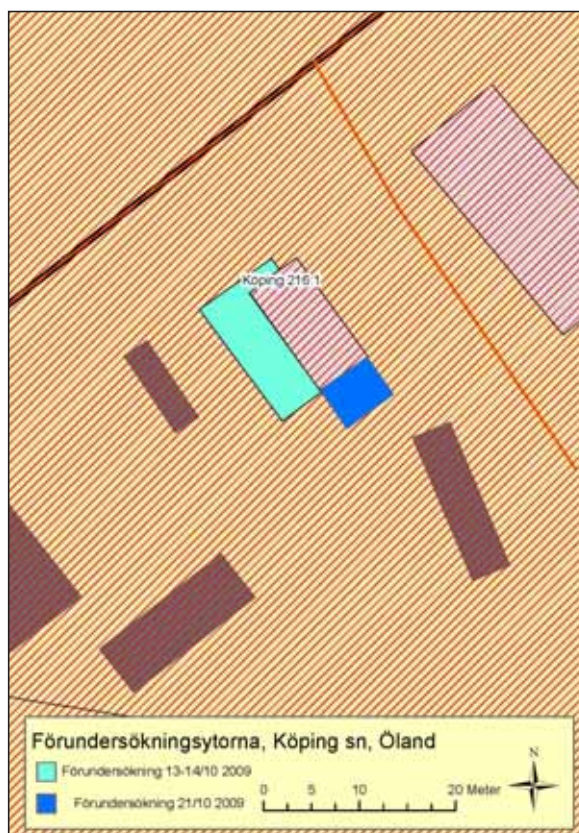
Fig. 1. Karta visande de båda förundersökningsytorna.

liksom rapporteringen av densamma, medan arkeolog Ludvig Pappmehl-Dufay ansvarade för undersökning och rapportering av förundersökningen som genomfördes den 21 oktober 2009 (se karta visande de båda förundersökta ytorna, fig.1).

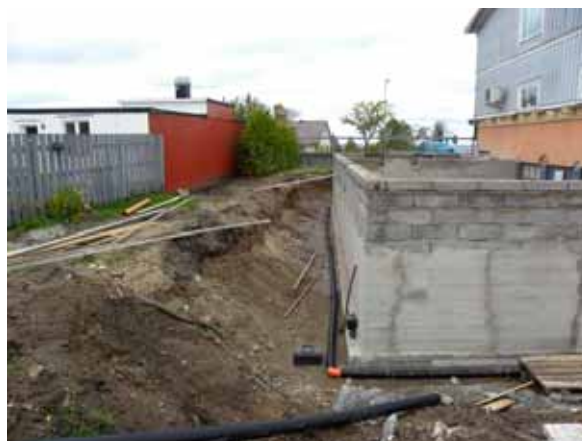
Fig. 4. Foto över undersökningsområdet. Foto: Kalmar läns museum.

också en form för gjutning av bottenplatta lagts i schaktets botten. När förundersökningen genomfördes hade grundmurarna till utbyggnaden murats upp varför nya uppmätningar av schakten gjordes (fig. 4). Det norra schaktet var fortfarande ca 6 m långt medan bredden uppgick till ca 2 m på det bredaste stället. Djupet varierade mellan 1-2 m. Det västra schaktet var ca 9 m långt, delvis nedrasat i de södra delarna, och ca 1,5 m brett. Botten av schakten var täckt med dräneringsgrus. För att fastställa att inget fanns i de rasmassor som förekom i botten på vissa ställen i schakten genomgrävdes dessa med spade men inget av antikvariskt intresse framkom. Efter detta påbörjades arbetet med att rensa fram och dokumentera profilkanterna och de olika jordlagren. Profilritningarna gjordes i skala 1:10 för att göra sektionerna tydligare (se bilaga 1 och 2 för profilritningar av det norra och västra schaktet).

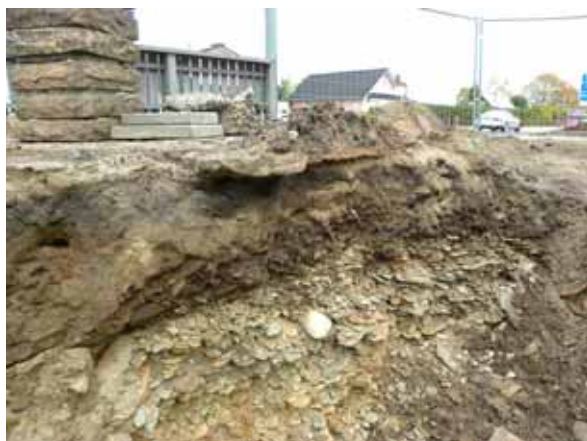
Fig. 5. Det norra schaktets profil före framrensning. Foto: Kalmar läns museum.

Det norra schaktet hade utvidgats i den östra delen med något som liknade ett trappfundament och ledningsschakt. Då schaktets bredd varierade och naturligt delades in i två sektioner genom den utvidgning som skett i öster, dokumenterades det norra schaktet i en östligt respektive en västlig sektion. Redan före framrensningen av profilerna kunde de olika lagerföljderna förhållandevis tydligt följas i profilkanten (fig. 5).

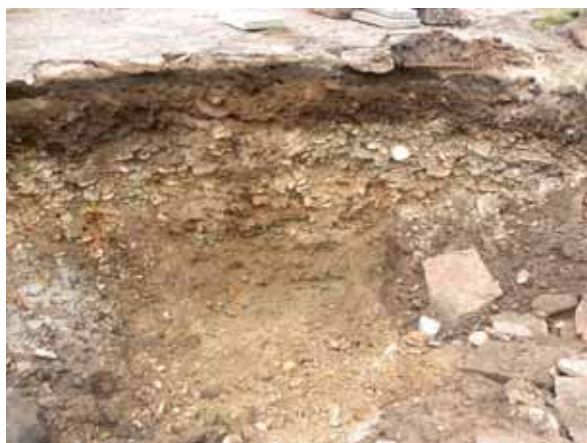
Fig. 6. Det norra schaktets östra profil efter framrensning. Foto: Kalmar läns museum.

av ett tunnare sandlager som följde direkt under torven och den plattsatta ytan. Under detta fanns ett mörkfärgat, kompakt kulturlager av svart och brun myllblandad sand som hade en tjocklek mellan 0,1-0,25 m. Detta bör kunna tolkas som det vikingatida-tidigmedeltida boplatstagret. Det påföljande lagret var av en annan karaktär och var mellan 0,05-0,15 m tjockt. Detta kulturlager bestod av ett grovt, brunsvart strandsvallsgrus som mot botten övergick i en mycket mer distinkt ljus färg. Det ljusa lagret med strandsvallad klappersten var ytterst tydligt i schaktets mest östliga del och var mellan 0,3-0,6 m tjockt. På ca 1 m djup ned i schaktet vidtog den mer finkorniga, grusiga undergrunden som kunde följas ned till botten av schaktet, ca 1,5 m ned. I schaktets bottenskikt hade en del rasmassor samlats och här fanns koncentrationer av krossat kakel och porslin men inga föremål av antikvariskt intresse eller skelettdelar påträffades vid genomsökning med spade (fig. 6).

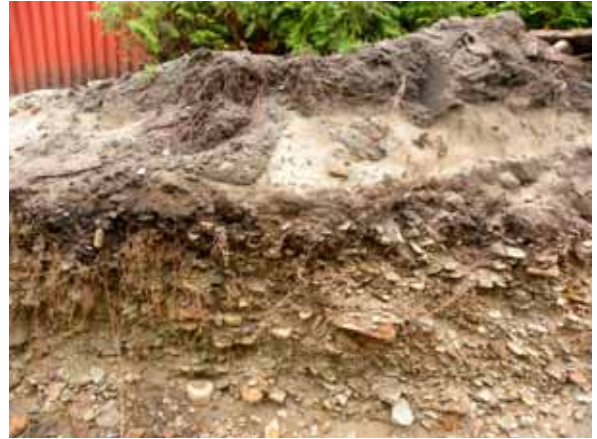
I den norra delen av schaktet var lagerföljden svår att urskilja före framrensning då den var kraftigt påverkad av schaktningen och ras i samband med denna (fig. 7). När profilen rensats upp kunde samma lagerföljd iakttagas som i det norra schaktet, fast här var den än mer tydlig (se bilaga 2). Direkt under torven kom samma svartbruna sandlager som i norr till ett djup om 0,1 m till som mest 0,2 m. Därefter följde ett tydligt ljus, flyktigt sandlager ca 0,2-0,4 m djupt och i anslutning till det ett nytt, sotigt och bitvis fett kulturlager. Spår av kol förekom i lagret, men inga större koncentrationer. Under det sotiga kulturlagret vidtog kulturlagret med strandvallat grus, vilket var mörkare i början och sedan övergick till det mer ljusa, sandiga klapperstenslager som kunde konstateras i den tidigare profilen. Lagret var tjockare här, mellan 0,4-0,7 m. Därunder vidtog undergrunden. Inga föremål av antikvariskt intresse eller skelettdelar påträffades varken i schaktkanten eller i bottenkiktet (fig. 8).

Fig. 7. Det västra schaktets profil före framrensning. Foto: Kalmar läns museum.

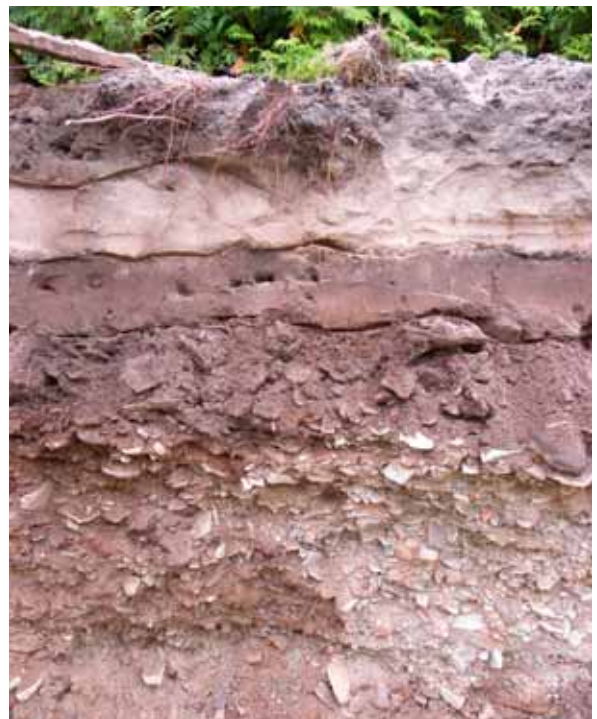
Fig. 8. Det västra schaktets norra profil efter framrensning. Foto: Kalmar läns museum.

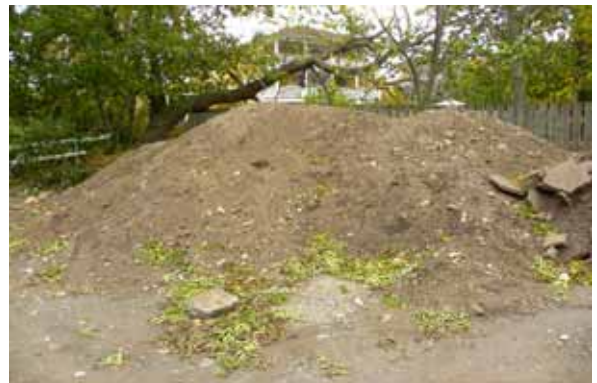
Sammanlagt hade en större och en mindre schakthög lagts upp i fastighetens sydligaste del (fig. 9). Vid genomgrävningen av dessa framkom inga föremål av antikvariskt intresse. Inte heller framkom några spår som kan indikera att schaktningen allvarligt har skadat eller bortschaktat eventuella skelettgravar som kunde ha funnits inom den schaktade ytan.

Fig. 9. Schakthögen före genomgrävning, foto från N. Foto: Kalmar läns museum.

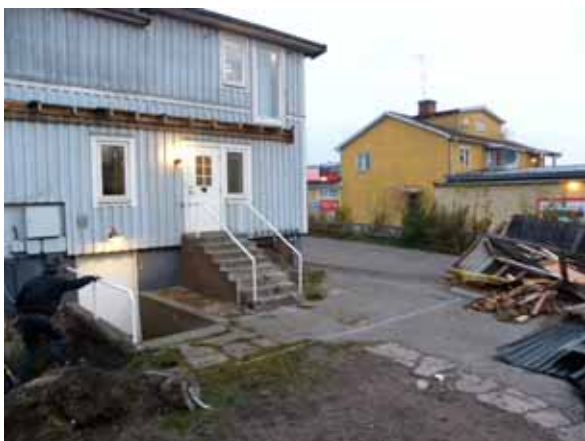
Fältarbetet utfördes under 6 timmar den 21 oktober 2009. Schaktningen berörde ett område bakom/söder om konditoriets nuvarande huvudbyggnad, längs hela dess bredd och ca 5 m ut. Området var helt asfalterat, och närmast huskroppen fanns en betongtrappa samt en källarnedgång (fig. 10). I asfalten syntes vidare ett par avloppsbrunnar. Källarnedgången och trappan togs bort, och över resterande del av ytan skulle ca 0,2 m schaktas av.

Fig.10. Undersökningsplatsen med schaktytan markerad med krita. Foto: Kalmar läns museum.

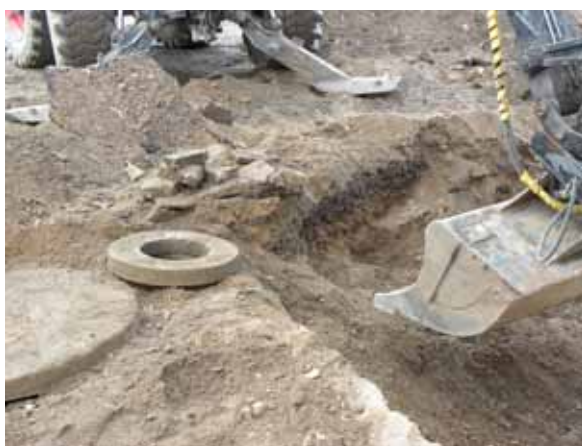
Fig.11. Kulturlagret synligt i den södra profilväggen. Foto från NO. Foto: Kalmar läns museum.

här kunde ett ca 0,1 m tjockt kulturlager ses i profilväggen (se fig. 11). Lagret var beläget ca 0,2 m under markytan och bestod av mörkt gråsvart grusig sand med inslag av småsten/klappergrus. Lagret var tydligt mörkfärgat mot omgivningen, och vid rensning av profilen framkom ett obränt djurben. Lagret var skadat i N, Ö och S av schaktning för trappa, elkablar och brunnar etc, och det fanns således inte bevarat ”framför” profilväggen. Den bevarade delen av lagret var belägen ca 5 m söder om och rakt mitt för konditoriets huvudbyggnad, och uppträdde alltså precis i schaktkanten för det planerade utbyggnadsområdet. Dateringen av lagret är ovisst, men troligt är att det härrör från bronsålder eller järnålder i likhet med tidigare påträffade lämningar i området.
