# Köpings kyrkas medeltida torn

RAÄ 167, 215, Köpings kyrka 1:1, Köpings socken,  
Borgholms kommun, Öland

Särskild arkeologisk undersökning 2006

Arkeologisk rapport 2007:1  
Kalmar läns museum

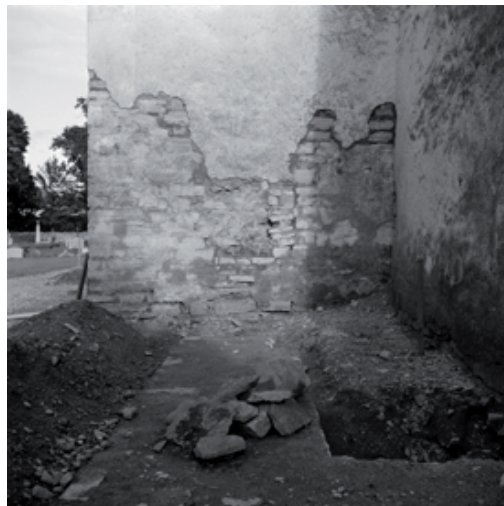
*Fig 2. En bild från Boströms provundersökning i november 1952 av den medeltida torngrunden. I fonden ses den putsade väggen av 1805 års kyrka som då ännu inte rivits utan stod kvar på norra långhusväggen av medeltidskyrkan (den vänstra oputsade delen). Foto från V, R Boström, ATA.*

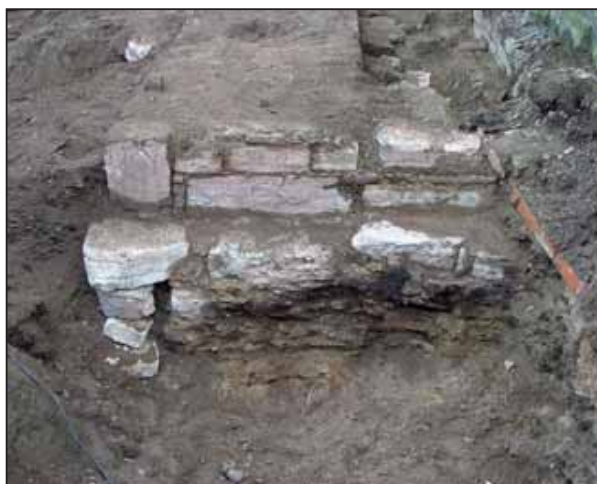
*Fig 5. Den medeltida tornmurens västsida. Hörnstenen i sulan (t v) stöds av småsten då underliggande stenar rubbats på 1950-talet av VA-ledningen. På sula och grund syns svarta rester av det förhistoriska kulturlagret och till höger syns genombrytningen för elkabeln. Foto: V. Palm.*

Muren är mellan 1,35-1,40 m bred och bevarad i två jämna skift ovan sulan. Den är uppförd i skalmursteknik av kalkstensblock (åkersten och råbruten) och kalkbruk med en kärna av bruk blandat med mindre grå- och kalkstenar. Ställvis finns även mindre kalkstenar instoppade

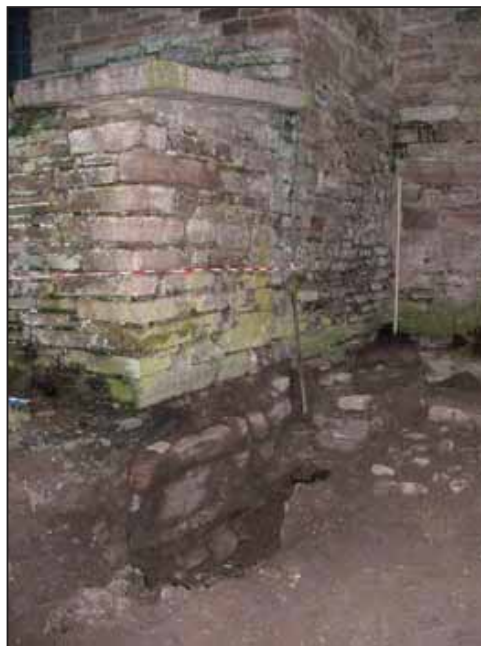
Fig 6. Det medeltida långhuset och dess sula, från NV. Foto: V. Palm.

När den medeltida tornmuren och långhusets nordvästra hörn hade frilagts syntes skillnader i grundläggningen. Långhuset var i denna del uppfört på en ganska enkel grund och sula, ca 0,8 m tj, bestående av kalkstensflisor i tre skift med gråsten i botten och förhållandevis lite kalkbruk (se fig 6 samt bilaga 4 o 5). Det övre skiftet, sulan, av kalksten är vällagt och den sticker ca 0,2 m ut från muren. Tornets grund och sula är betydligt kraftigare, upp till 0,65 m tjock och verkar bestå av mer kalkbruk än sten (se fig 5 samt bilaga 4). Även här är sulan vällagt av stora kalkstensflisor. På tornets västra utsida sticker sulan mellan 0,3-0,45 m utanför muren, medan den är betydligt smalare i den nordöstra delen. Dock har det gamla VA-schaktet påverkat ytan och grunden närmast murens nordvästra del och även underminerat sulans nordvästra hörn,

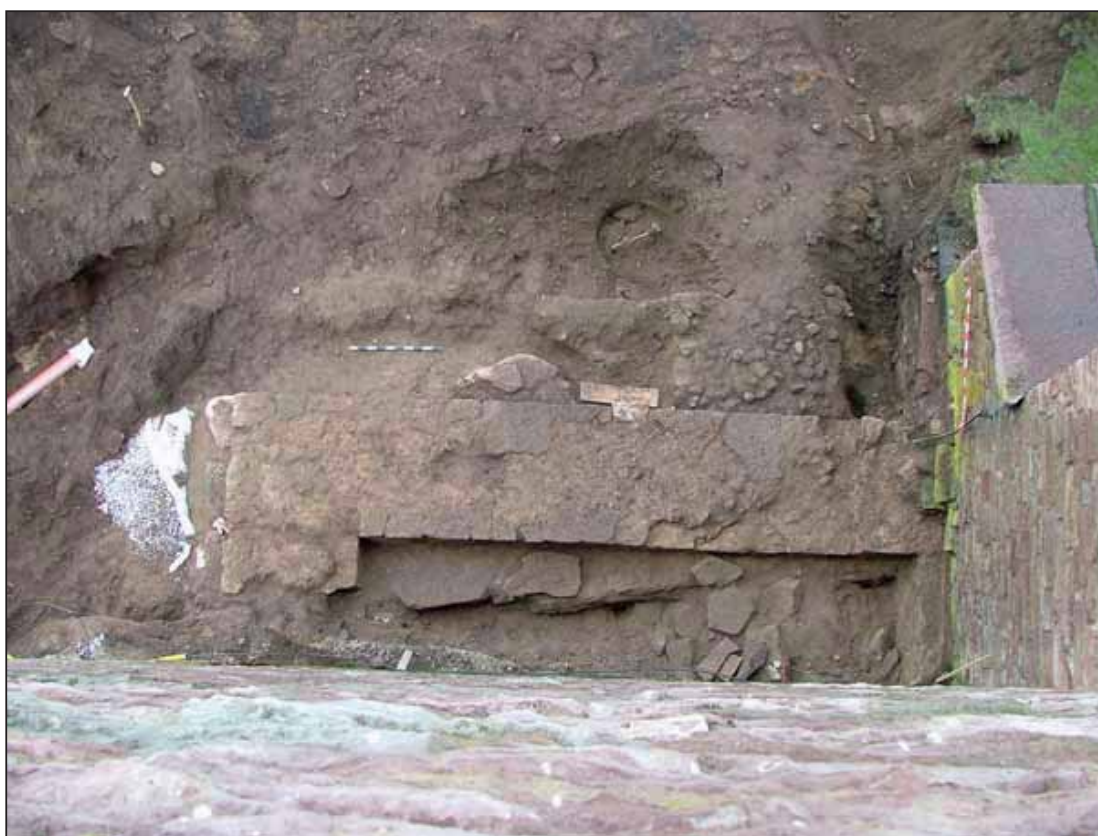
*Fig 7. Den medeltida tornmuren och dess grund. Utanför murens nordöstra sida syns resterna av kullerstensläggningen. Th under kalkstenstaket syns den kvarvarande delen av det medeltida långhuset. Fotograferat från det befintliga tornets översta fönster. Foto (söder underst i bild) V. Palm.*

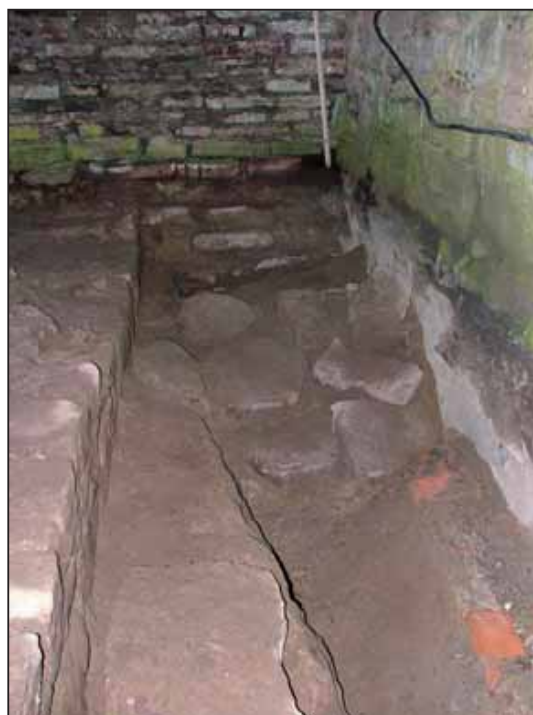
Fig 8. Inne i tornet, från V. Foto: V. Palm.

Delar av området mellan det befintliga tornet och den medeltida tornmuren grävdes ur för hand med spade. I den östra delen och in mot hörnet fanns utfyllnad av en mängd stora kalkstensflisor, samt byggnadsskräp från ombyggnationen på 1950-talet. Det stod snart klart att ytan då hade grävts ur, för att man skulle kunna staga upp 1800-talstornets grund med betong. Man hade även grävt sig in under långhusväggen där denna ansluter till det yngre tornet och där gjutit fast en stor kalkstenflisa ingående i långhusets sula. För att inte riskera att nu underminera torn och långhus borttogs endast löst material på och kring kalkstensflisorna och små titthål gjordes längs medeltidsmurens insida och vid dess nordöstra hörn för att konstatera grundens karaktär och storlek. I den västra delen bestod fyllningen främst av sand och kalkstenflis från igenfyllningen av det gamla elkabelschakt som går längs den yngre tornmuren och in i dess vägg. På grunden i murens nordvästra hörn låg fyra stora stenar upplagda, sannolikt bortplockade från muren när man bröt igenom den för elkabeln. Dessa borttogs och en av dem visade sig vara ett runstensfragment, vilket beskrivs separat nedan. Vid Boströms undersökning framkom ett antal kalkstensflisor,

som tolkades som tillhörande bottenvåningens golv. Dessa låg i den nordvästra delen ca 0,65 m under marknivån (Boström 1977, s 45). År 2006 fanns endast löst liggande stenar på grundens insida, vilka inte låg in situ, samt en stor flisa inmurad i grundens överkant. Det är osäkert om det är denna som Boström tolkat som golvsten (den ligger på rätt nivå) eller om ytterligare stenar funnits men som borttagits vid betonggjutningen och nedläggandet av elkabeln. Några flisor tillhörande ett golv kunde inte observeras. Golv av kalkstensflisor, ibland med kalkbruk, är annars vanligt förekommande i de medeltida ölandskyrkorna.

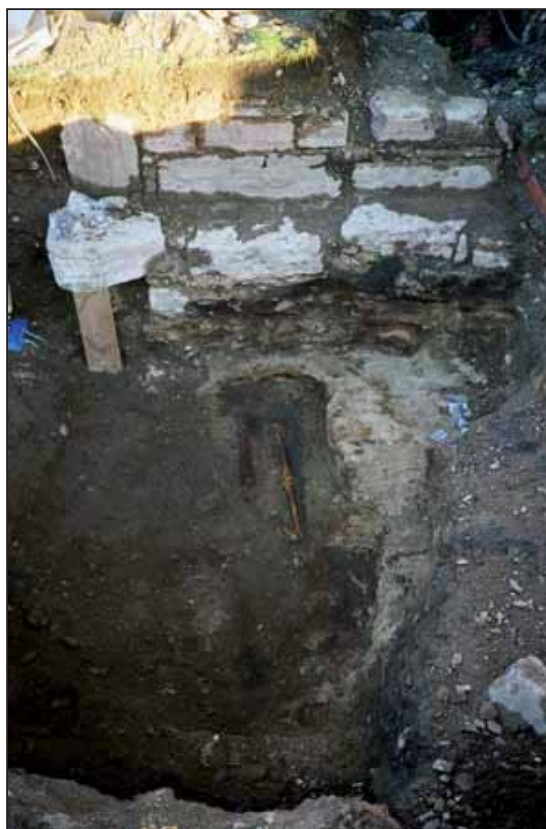
Fig 9. Grav 1 som kapats av det gamla VA-schaktet. På dess högra sida anas Grav 2. Foto från V, V Palm.

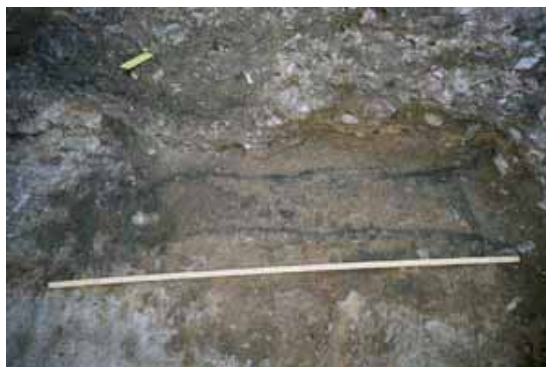
*Fig 10. Den södra schaktkanten väst om tornet. I förgrunden syns kistan till Grav 5. Den gula stickan markerar Grav 6. Från N. Foto: V. Palm.*

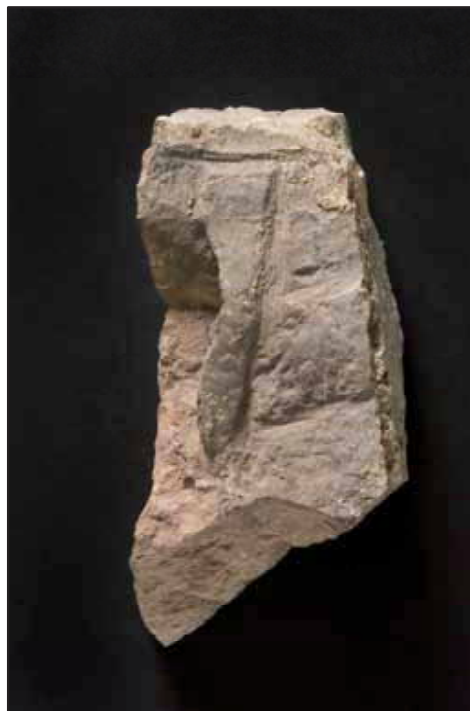
Fig 11. Fynd nr 28. Det lilla runstensfragmentet, 18 x 8,5 x 6,5 cm stort. Kalkbruksrester ses på ovansidan och på kanten t h. Foto: Pierre Rosberg, KLM.

Vid undersökningstillfället hittades två runstensfragment som kan sammanföras med de tidigare funna. Det ena var ca 18 x 8,5 cm stort (se fig 11) och hittades i fyllningen till det gamla VA-schaktet nära medeltidstornets nordvästra hörn. Något helt ord kan tyvärr ej utläsas. På stenen finns kalkbruksrester som visar att stenen ingått som

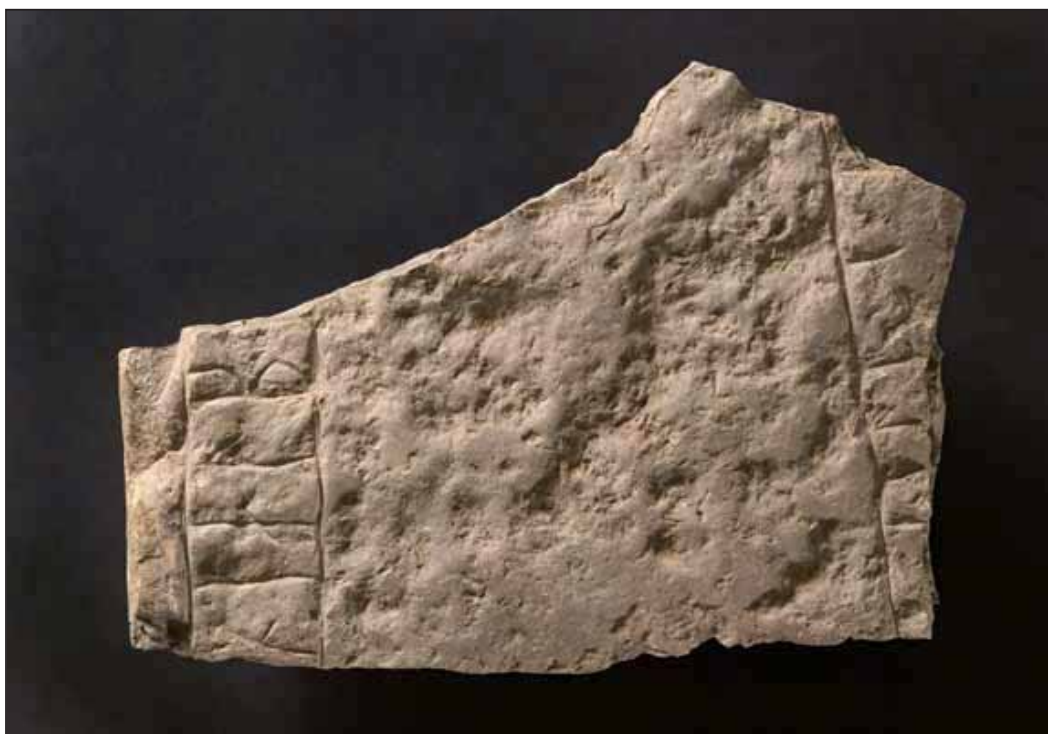
Fig 12. Fynd nr 27. Runsten med ordet "hjalpe". Den är 0,40 x 0,27 m. Foto: Pierre Rosberg, KLM.

byggnadsdel i kyrkan. Den andra stenen var ca 40 x 27 cm stor (se fig 12). Två runrader är synliga, men tyvärr är stenen avbruten i både över och underkant, liksom dess högra ytterkant. På den intakta sidan är minst fem tecken läsliga. Den är bitvis blanksliten på ytan där runorna finns och kan ha tjänstgjort som golvsten i medeltidskyrkan, liksom andra fragment påträffade in situ vid Boströms dokumentation. Thorgunn Snaedal har konstaterat att ordet "hjalpe" kunde utläsas på den större stenen. Hällen var ganska tunn, ca 6 cm, och kan möjligen vara en del av en runristad gravhäll. Om den kan sammanpassas med något tidigare funnet fragment får visa sig vid Kitzler Åhfeldts analys. Flertalet av Sveriges runstenar från 1000-talet har kristna inslag, där böner för hädangångna är vanliga inslag. Frasen "Gud hjälpe hans/hennes själ" är något av en standard-bön (se bl.a. Gräslund 1996, s 32; Williams 1996, s 64ff). Även Tings flisa innehåller "hjalpe" (se ovan).

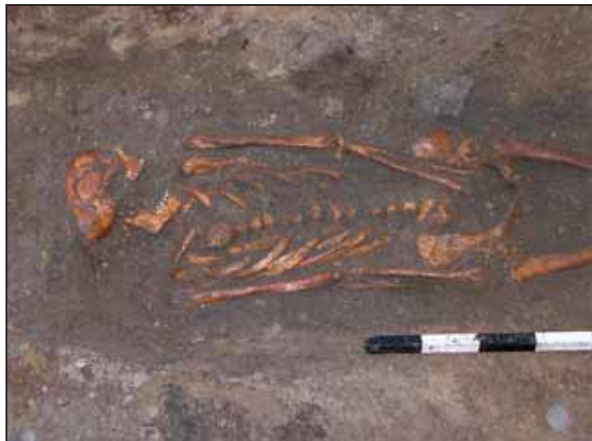
Figur 13. Grav 10 med huvudet vridet åt norr och armarna i typ B-ställning. Från S. Foto: V. Palm.

Av de 11 gravar som undersöktes år 2006 kunde 6 st med säkerhet föras till typ B (Grav 1-3, 5, 7, 10). I två fall kan typ B beläggas med viss tveksamhet (Grav 8, 12) och i ett fall finns en helt avvikande armställning (Grav 9) där högra armen låg böjd så att dess hand låg på den högra axeln och den andra armen låg i 90 graders vinkel med handen på den högra armens armbåge. I ett fall, en barngrav (Grav 13), finns en kombination av typ A och B.

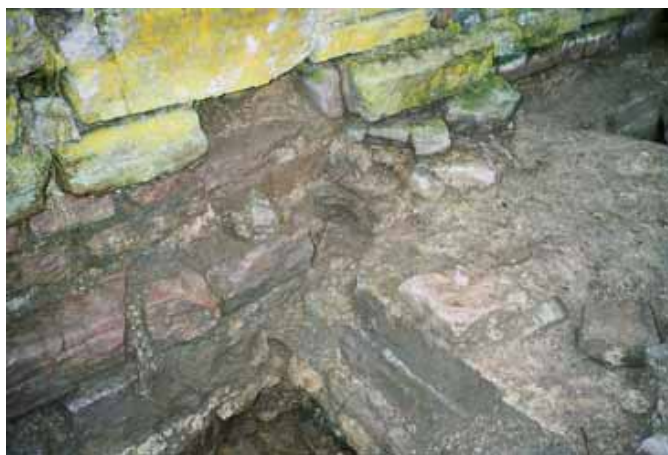
*Fig 14. Vinkeln långhus – torngrund (t h), den yttre, sedan åskledaren tagits bort. Utstickande stenar från långhusmuren som går i förband i den övre delen men inte i den nedre. Från NV, H Schulze.*

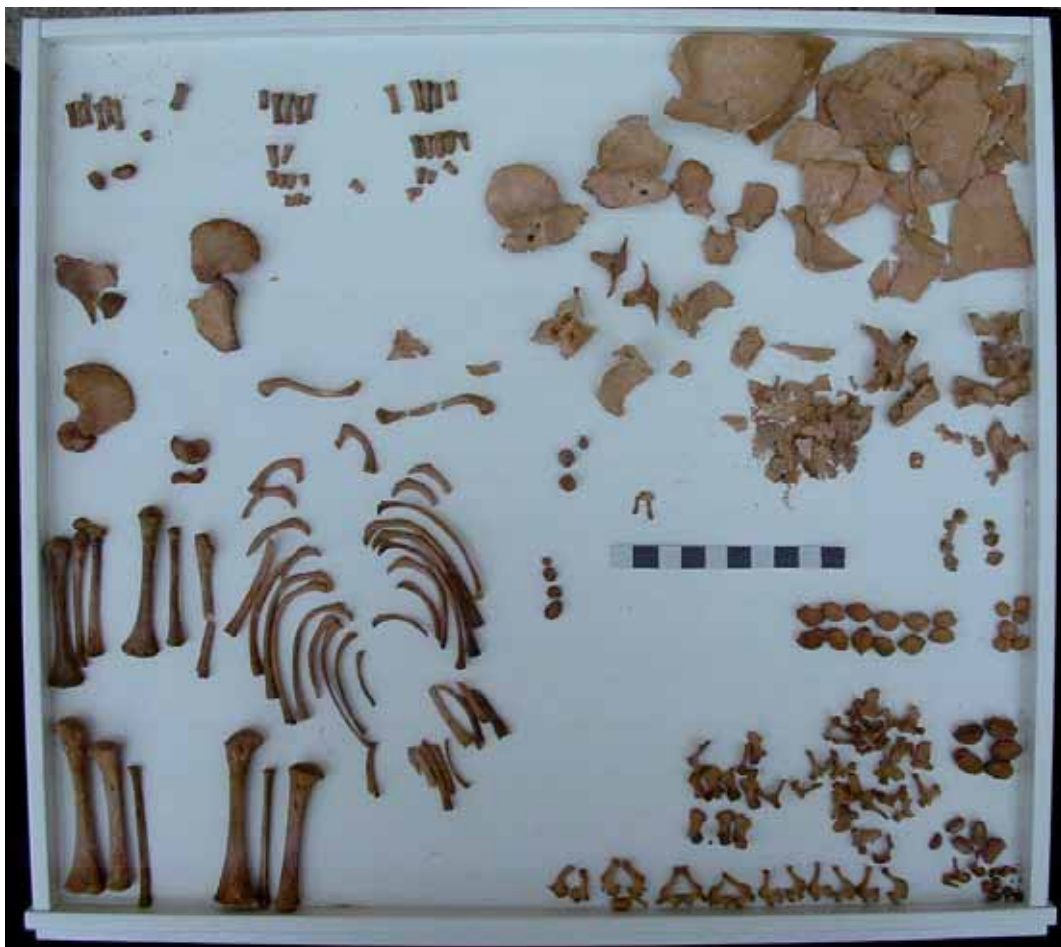
Figur 1. Välbevarat barnskelett. Grav nr. 3.

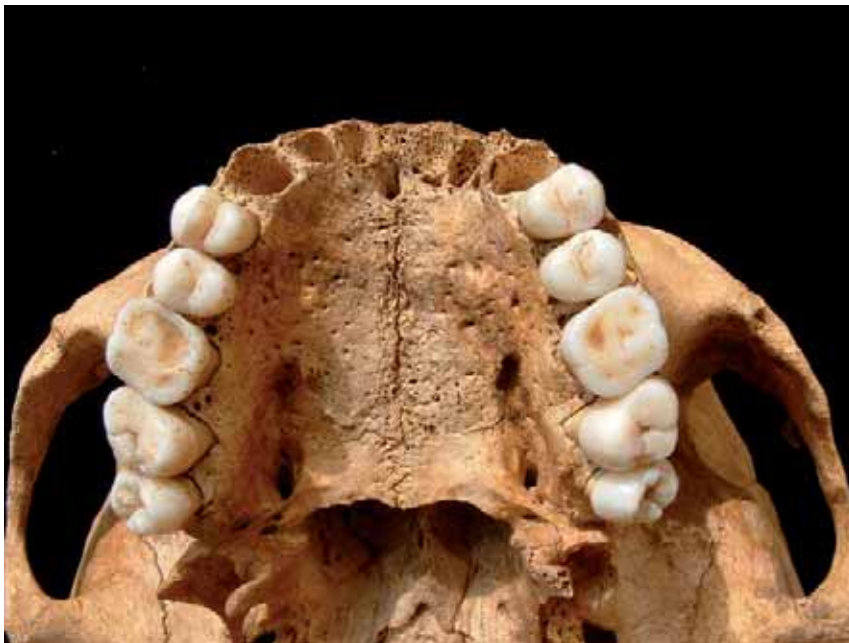
Figur 3. Porositet på maxilla.

Kranium: I stora drag är ansiktsskelettet (ögonhålor, ev. tinningar, näshålan och överkäken) och basen av kraniet påverkat av porösa benförändringar. *Cribræ orbitalia* (aktiv) finns i bägge ögonhålorna, medium på höger sida och i mindre grad på vänster sida. Porositet förekommer i överkäken (*maxilla*): *processus palatinus*, *crista ethmoidalis*, *processus frontalis*; ev. *vomer*; kilbenet (*os sphenoidale*), *processus pterygoideus medialis*; tinningbenen (*os temporale*) - *pars petrosa* och på nackbenet (*os occipitale*) invid *condylus occipitalis* samt runt *fossa condylaris* (fig. 3-4).

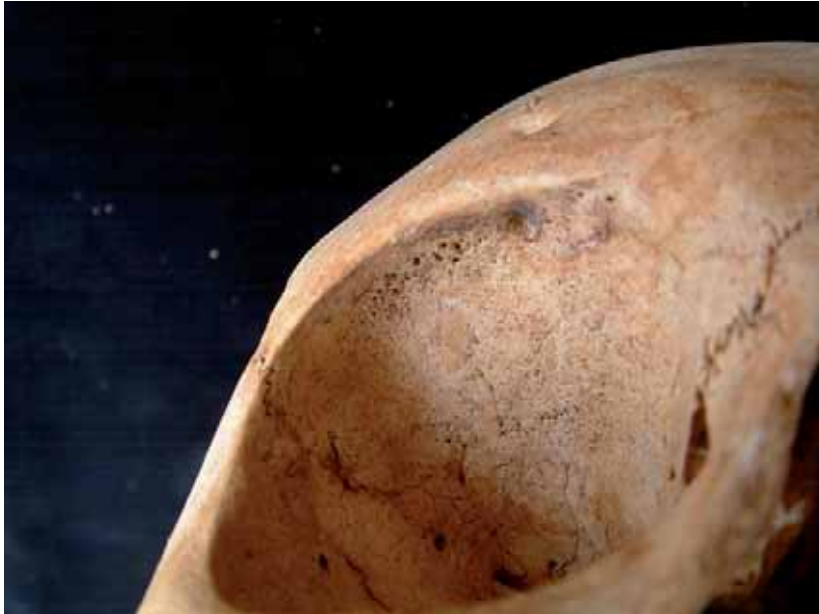
*Figur 4. Cribra orbitalia i höger ögonhåla.*

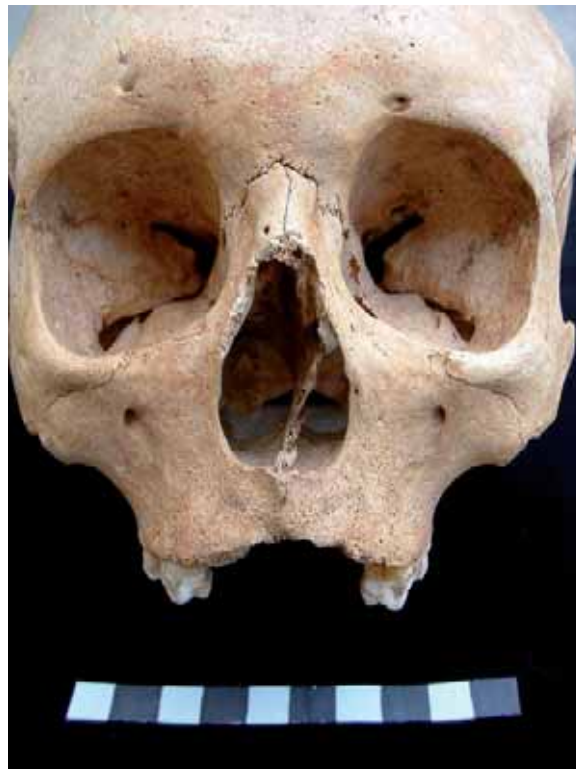
*Figur 5. Resorbering av framtändernas alveoler.*

Tänder: Tandsten förekommer framför allt på underkäkens tänder (kraftig på I1, I2, C; lätt på övriga tänder). I överkäken är tandstenen lätt-medium på samtliga tänder förutom på visdomstandarna. Tandstenen sitter framför allt labialt både i över- och underkäken. Ingen förekomst av karies har observerats. Käkbenet är kraftigt resorberat i överkäken (I1, I2, C) samt lätt resorberat i resten av munnen (P1, P2, M1, M2, M3) (fig. 5). Käkbenet i överkäken är även något poröst ventralt. I underkäken förekommer ingen, eller ev. enbart en lätt, resorbering av käkbenet (I1, I2, C). *Emaljhypoplasi* har konstaterats på P2 dx och M1 sin i överkäken, samt på M2 sin i underkäken.

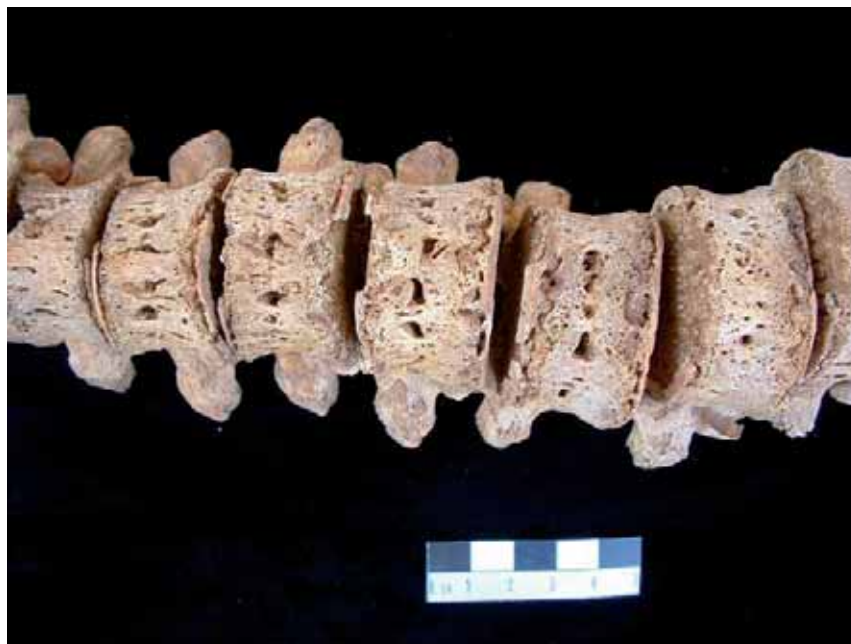
Figur 6. Porositet på kotkropparna hos bröstkota nr 6-11.

Ryggrad: Porösa kotkroppar finns framför allt hos bröstkotorna, ventralt och lateralt på kotkropparnas utsida (fig. 6), men även ländkotorna är angripna. Porositet har även kunnat iakttas på ett fåtal av ledfacetterna (*processus articularis cranialis et caudalis*) i bröststryggen.

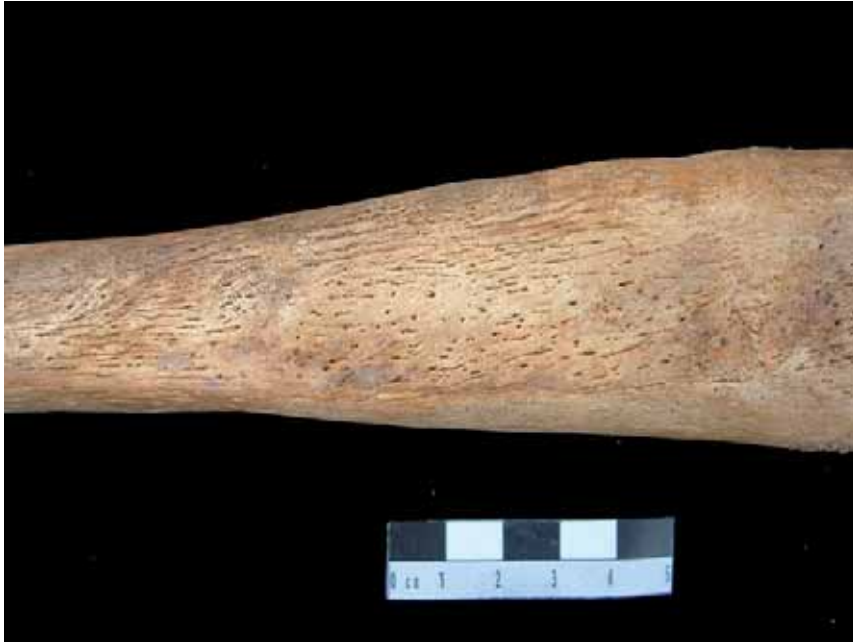
*Figur 7. Osteitis på vänster skenben lateralt på diafysen.*

Långa rörben: Överarmsbenen (*humerus*), sin: porositet distalt och anterior ovanför den distala leden samt även på den distala leden. Viss porositet förekommer även på den proximala leden (*caput humeri*) på framför allt vänster, men även på höger överarmsben. Armbågsbenen (*ulna*), sin+dx: ev. porositet förekommer på benskäften nära den proximala epifysen (*posterior*). Lårbenen (*femur*), sin+dx: den distala leden är porös (småporig). Vid den proximala leden (*caput femoris*) på vänster lårben finns en s k "Allens fossa". Vänster knäskål (*patella sin*) uppvisar en anterior lateral bendedstruktion (*fossa*), samt benpålagring (nybildat ben) ventralt. Skenbenen (*tibia*), sin+dx: förtjockning och deformering av bägge diafyserna samt osteitis både "woven" och "sclerotic" till sin struktur, d.v.s. både aktiv och läkt/påbörjad läkning. Aktiv *osteitis* kan iakttas på den mediala sidan av skenbenen och den ev. läkta på den laterala sidan av benskäften. Det vänstra skenbenet har även ett förstorat *foramen nutricium*, samt porositet (småporighet) på den distala leden. Förtjockning och deformering av benskäften förekommer även på bägge vadbenen, och framför allt i den distala halvan av benskäften. Både nybildat ben (woven bone) och kompakt benpålagring (sclerotic bone) förekommer även här. På det högra vadbenet har *foramen nutricium* nästan täckts över av ny benvävnad, och ett avtappningshål för var har bildats nära den distala epifysen, lateralt på benskäftet. Bennybildning finns runt *foramen nutricium* på det vänstra vadbenet (fig. 7-9).

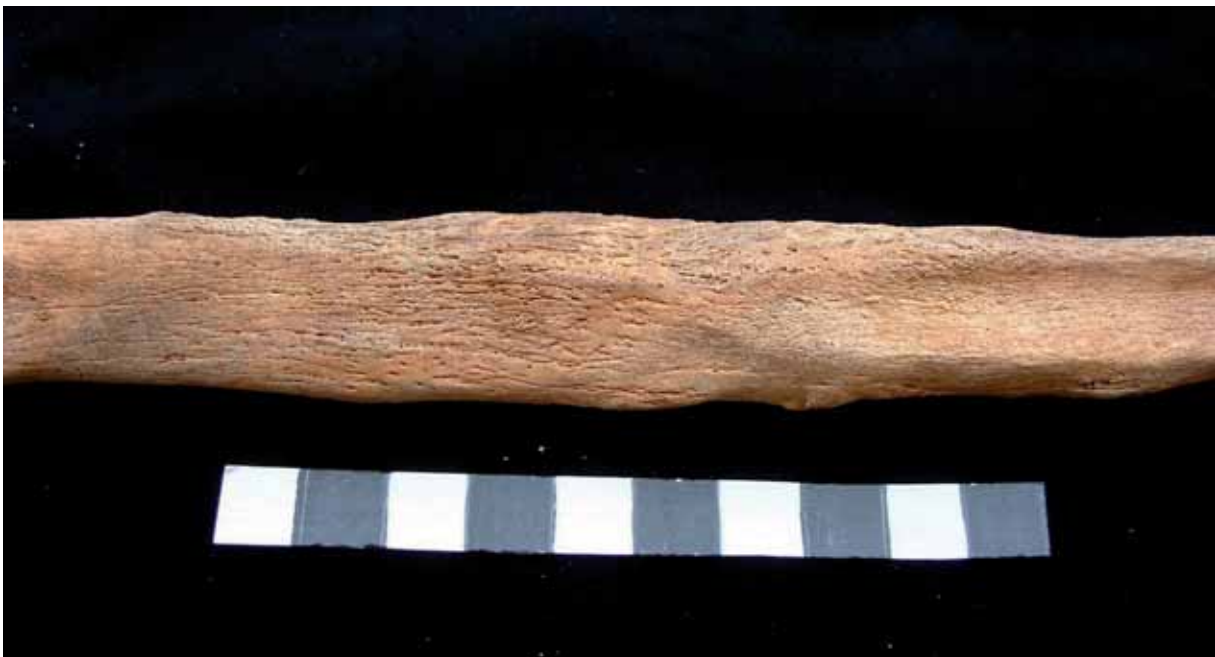
*Figur 8. Osteitis på vänster vadben*

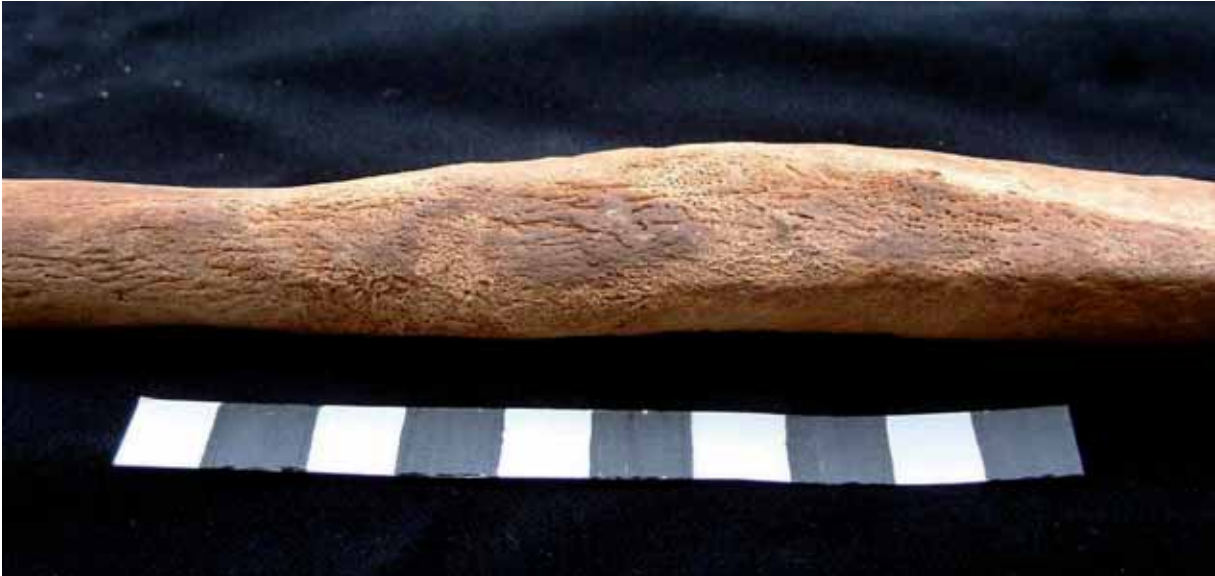
*Figur 9. Osteitis på höger vadben*

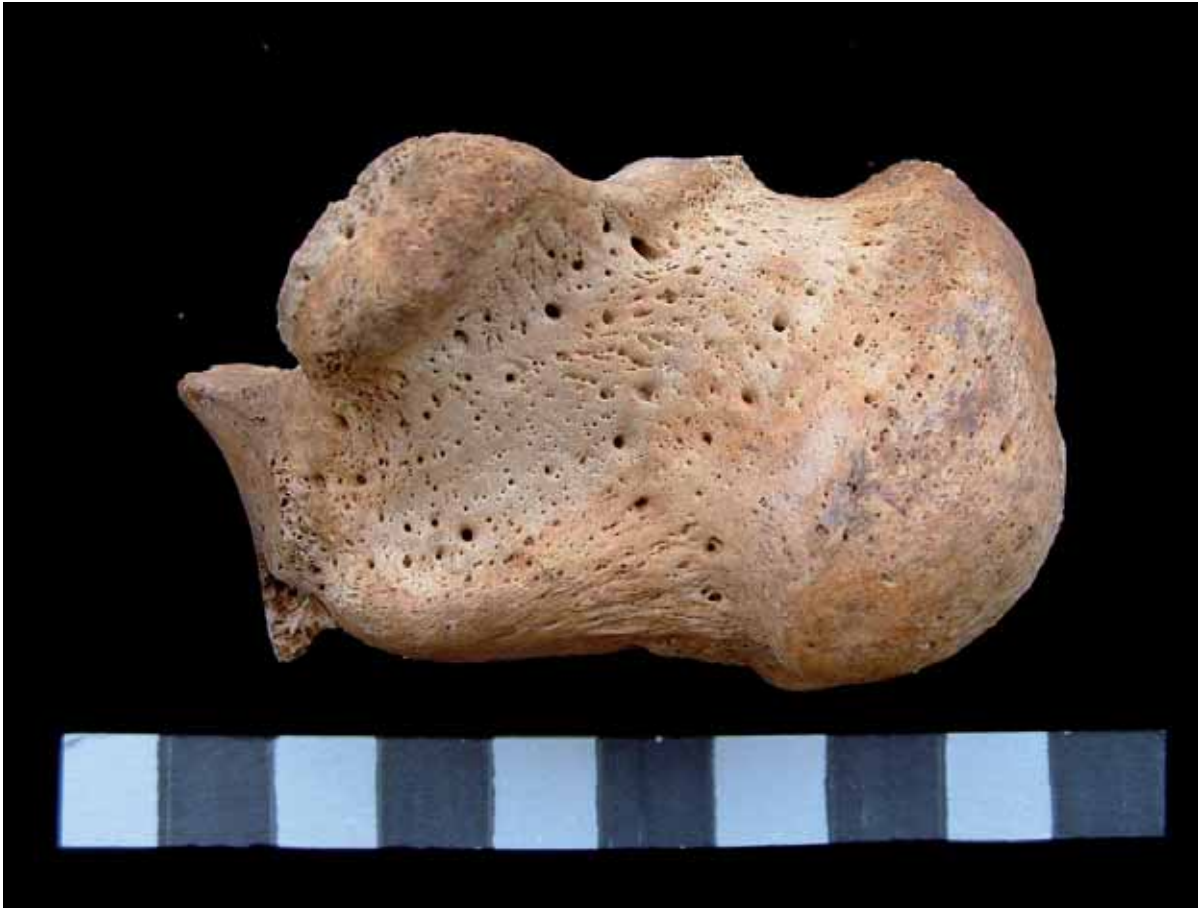
*Figur 10. Porositet på höger hälben*

Fotrotsbenen sin+dx: är allmänt porösa, och även lederna är småporiga, ex. *facies articularis cuboidea* på hälbenen (*calcaneus sin+dx*) (fig. 10). Höger mellanfotsben I och II har porösa ledytter. Höger mellanfotsben II är även porös på benskäftet ovanför den proximala leden, liksom mellanfotsbenen IV och V från vänster fot.

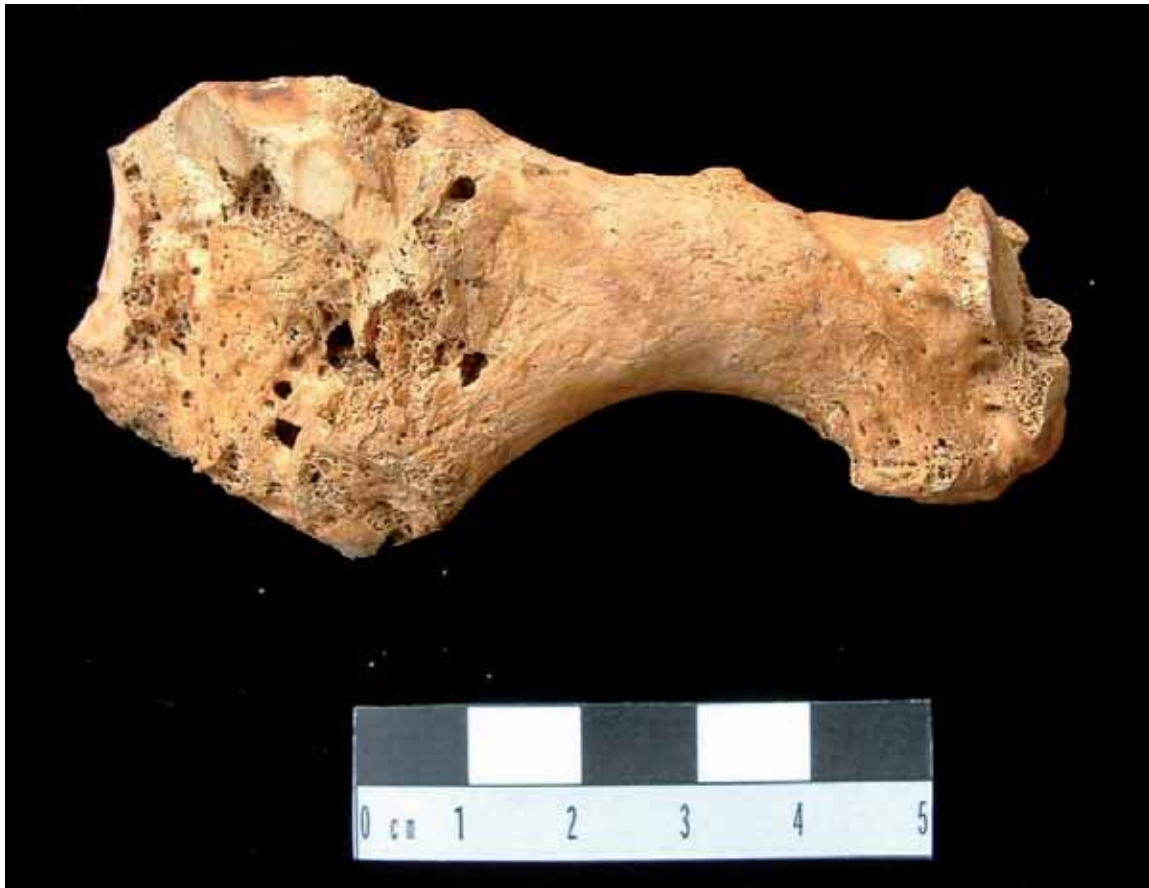
Figur 11. Ankylos av mellanfotsben nr 1 och ett av fotrotsbenen (*os cunieforme mediale*) i höger fot.

Fotrotsbenen sin+dx: är porösa i stort, men även lederna är småporiga. Höger mellanfotsben I (stortån) har vuxit samman (*ancylos*) med ett av tarsalbenen (*os cuneiforme mediale*) (fig. 11). Hela mellanfotsbenet är deformerat och poröst från caput till den proximala leden. Ett ev. hål för var finns både i den proximala och distala delen av benet. Även phalanx I på stortån har påverkats; dels är den proximala leden utplattad och har benutväxter (*osteofyter*), dels är hela benet poröst och även här finns hål för var. Handens ben är inte alls påverkade av porositet i samma grad.

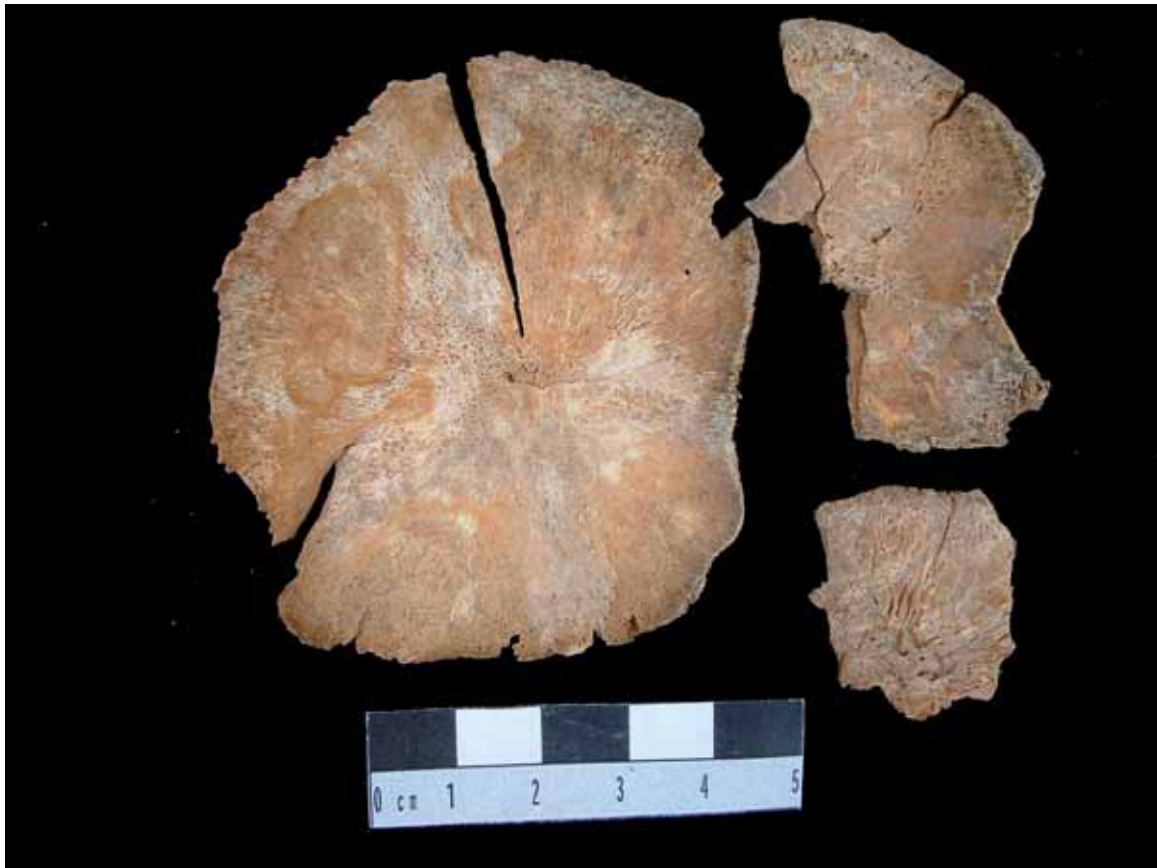
*Figur 12. Endokraniala förändringar på nackbenet och pannbenet hos ett spädbarn.*

Kranium: endokraniala förändringar på pannbenet (*os frontale*): fläckvisa avtryck från förstörade kapillärer samt benpålagring. Viss porositet på nackbenet (*os occipitale*), endokranialt (fig. 12).

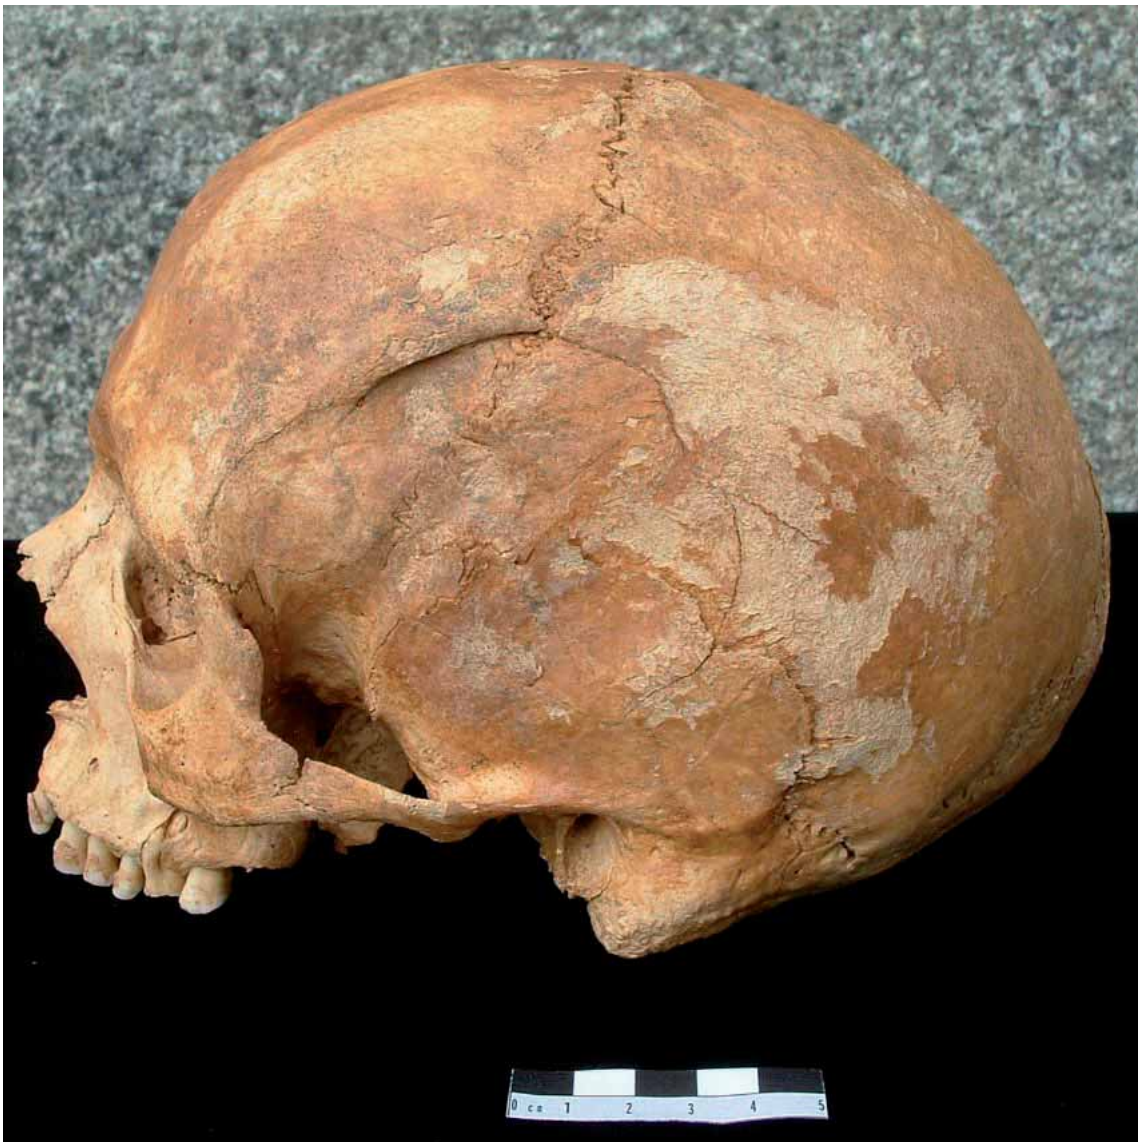
Figur 13. Läkt krosskada på vänster sida av kraniet.

Fraktur (trauma): Kranium: En till större delen läkt krosskada på vänster pannben och tinningben (*os frontale/os temporale*), ca 65,75 mm i diameter (fig. 13-14).

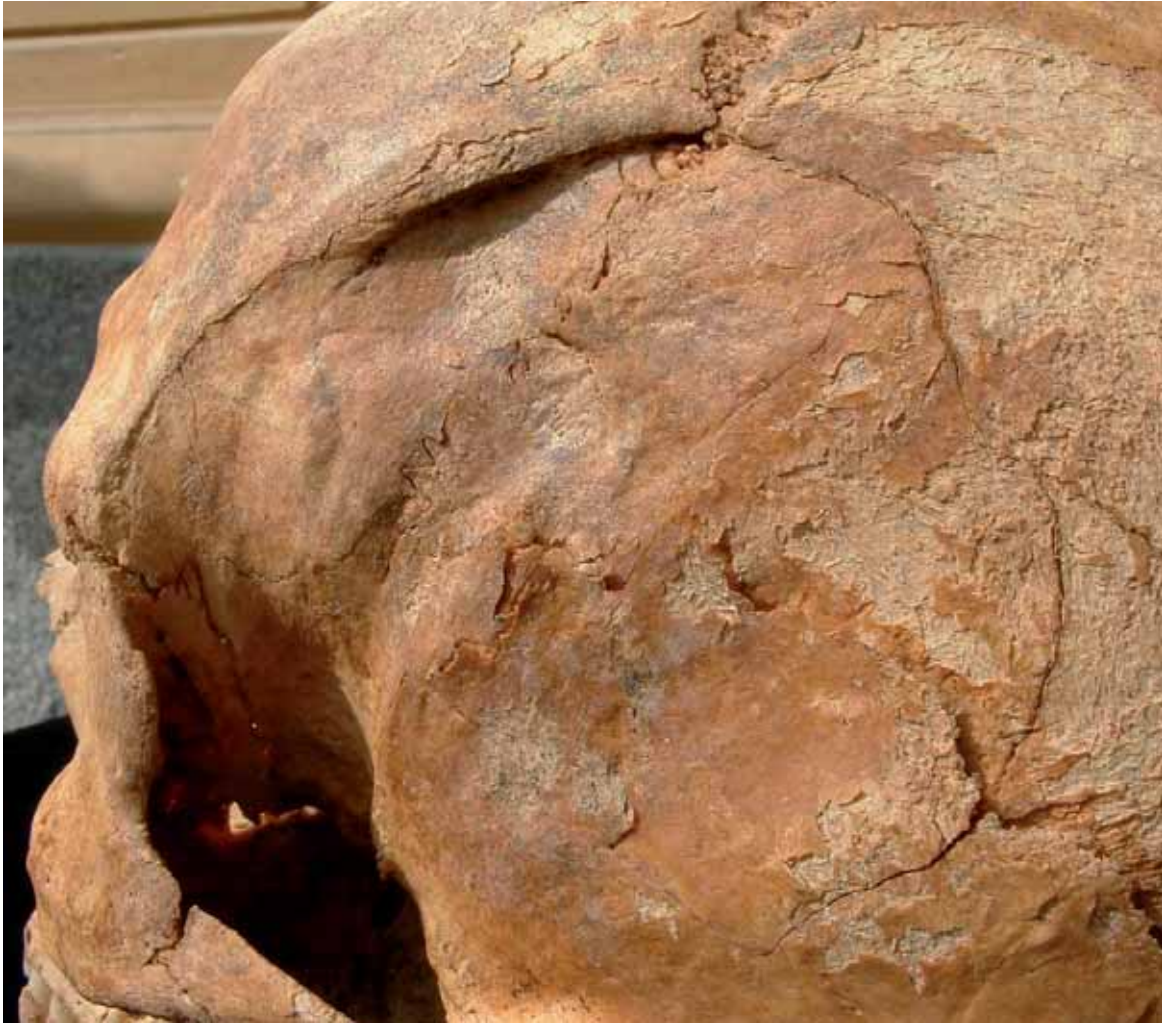
Figur 14. Närbild på krosskadan.
