Korngatan – ett stycke 1600-tal

Arkeologisk förundersökning 2011

Valnöten I, stadsparken, Kalmar stad och kommun

KALMAR LÄNS MUSEUM
Arkeologisk rapport 2012:5

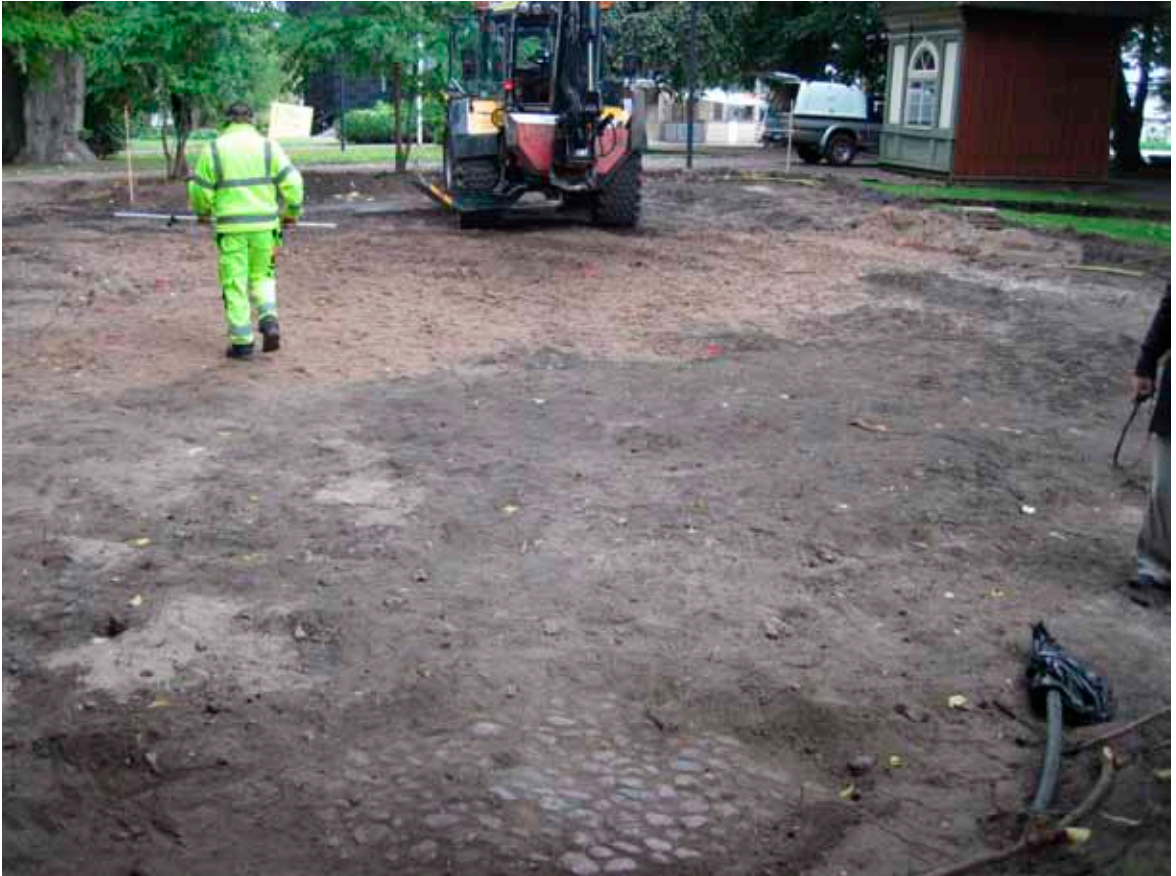
3. Gränsen mellan det bevarade kulturlagret och den sedan tidigare påverkade ytan syntes tydligt. I bildens framkant syns även ytan med kullerstensläggning. Foto mot nordöst. Foto: N. Nilsson, KLM.

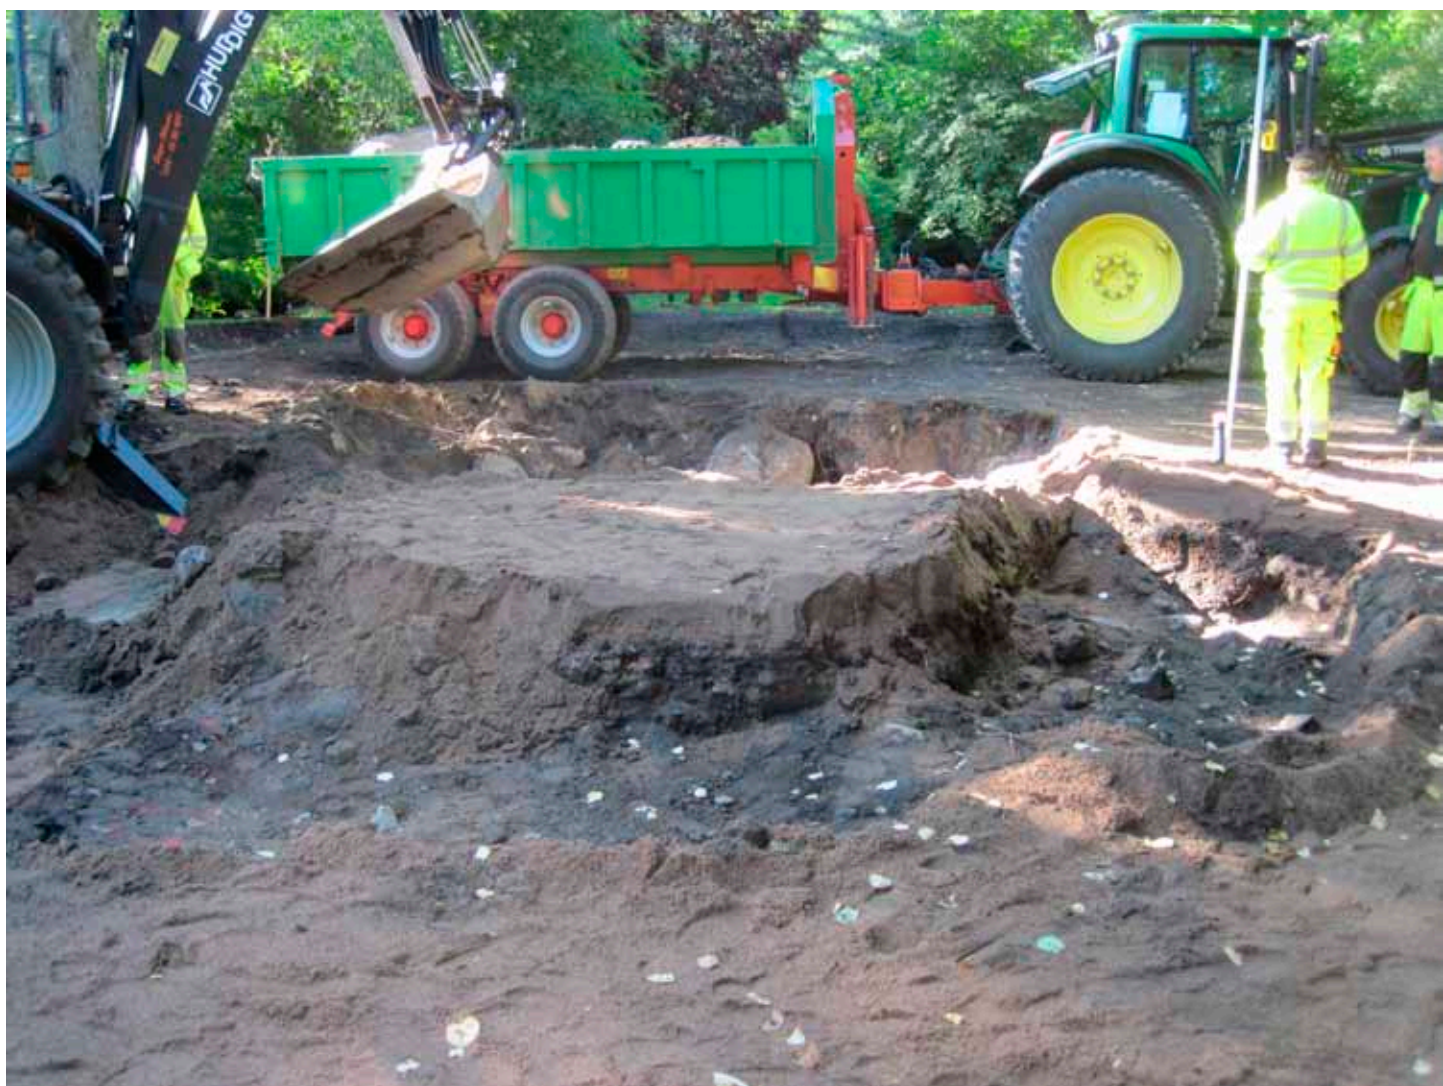
Fig 5. De två L-formade schakten inom schaktområde I. Foto från norr. Foto: N. Nilsson, KLM.

I det första, norra, L-formade schaktet (fig 5) kunde två olika lager dokumenteras där det övre bestod av ett ca 0,25 m tjockt modernt utjämningslager vilket härrör från arbetena vid lekplatsen 1995 (fig 6). Under detta kom ett ca 0,25 m tjockt svartbrunt raseringslager med inslag av tegelkross, bruk, jord samt fynd av ben och enstaka keramikfragment. Keramiken var mycket fragmenterad men utgjordes till största delen av yngre rödgods. I lagret kom bitvis större sten, 0,8-0,4m stora, vilka synes ligga löst i massorna. Inom lagret finns också partier med löst murbruk vilket inte var sammanfogat med något. I botten vidtog ett grusigt moränlager med större sten 0,25-0,2m stora. Stenarna formade en ojämn stenpackning vilken dock inte verkade vara lagd. Djupare schaktning företogs inte eftersom exploateringen inte krävde det.

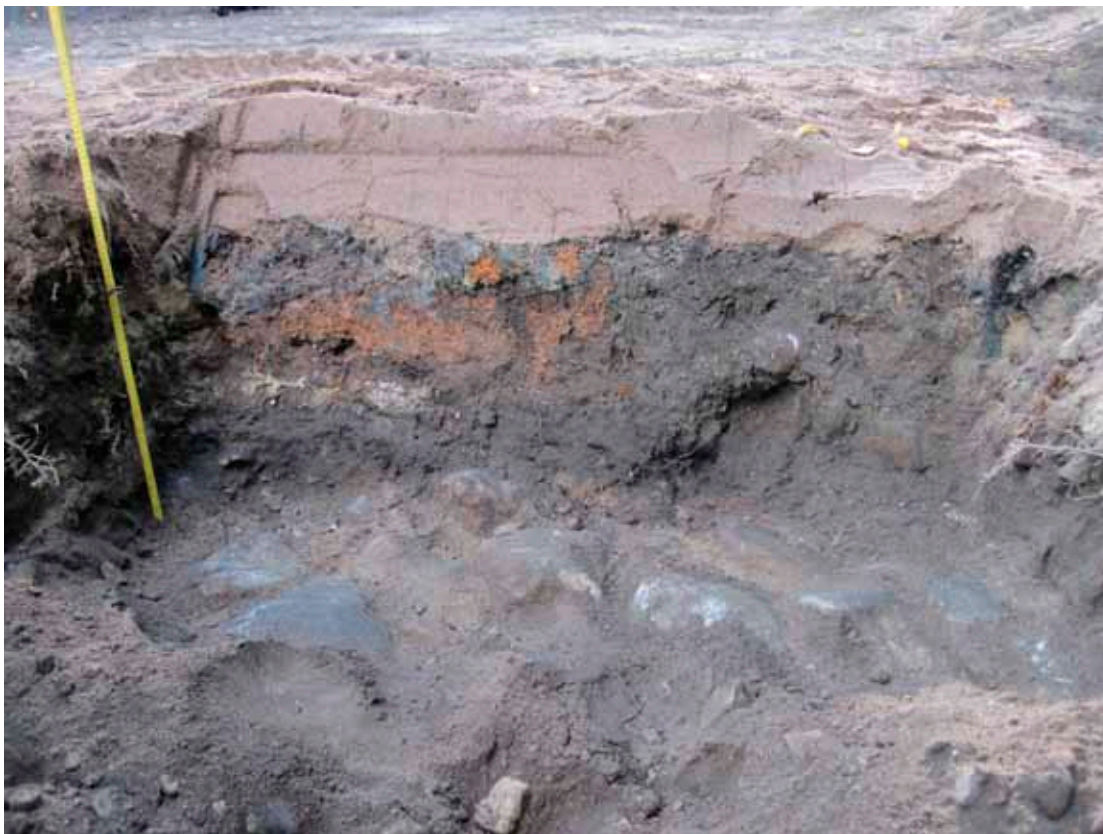
Fig 6. Profil mot sydväst visandes det övre sandlagret, det mellersta raseringslagret samt det undre lagret med sten liggandes i steril sandig morän. Foto: N. Nilsson, KLM.

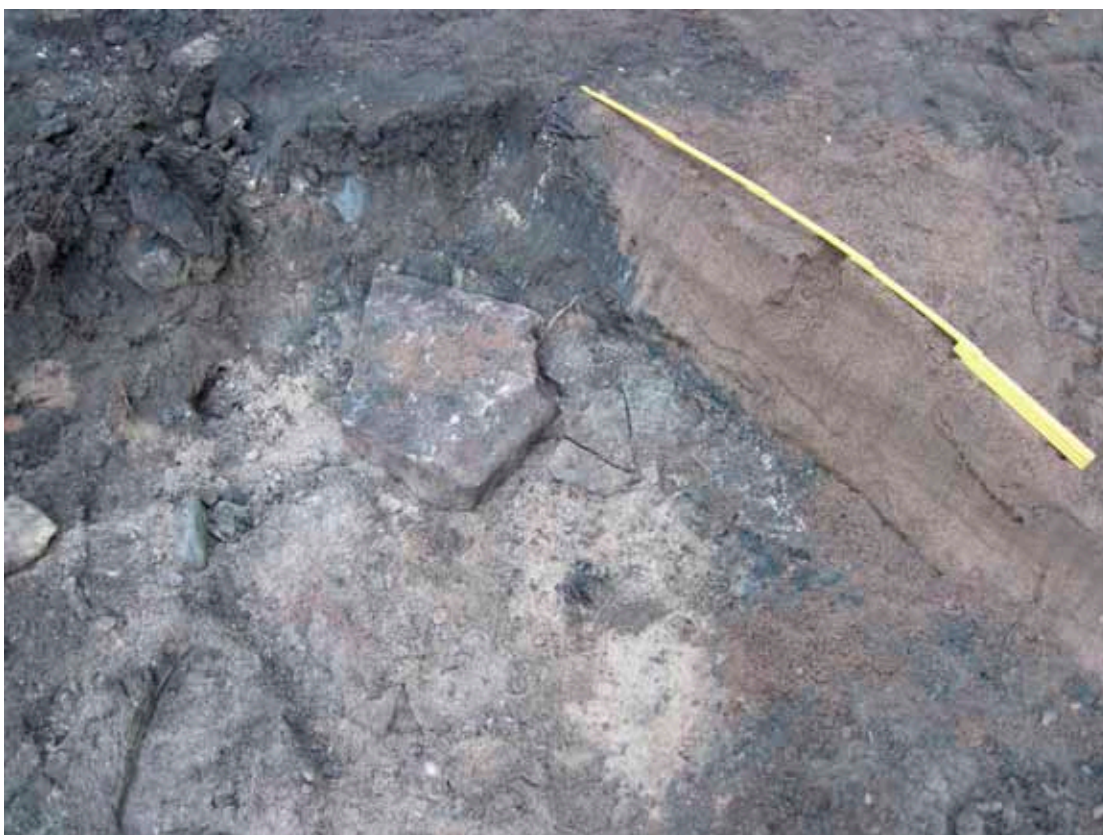
Fig 7. De påträffade kalkstensflisorna i det södra djupschaktet. Foto: N. Nilsson, KLM.

Det andra L-formade schaktet låg söder om det första. En mindre kalkstensläggning framkom på ca 0,25m djup (fig 7). Den bestod av två flisor där den största var 0,4-0,28m stor. Stenläggningen var trasig och kan eventuellt

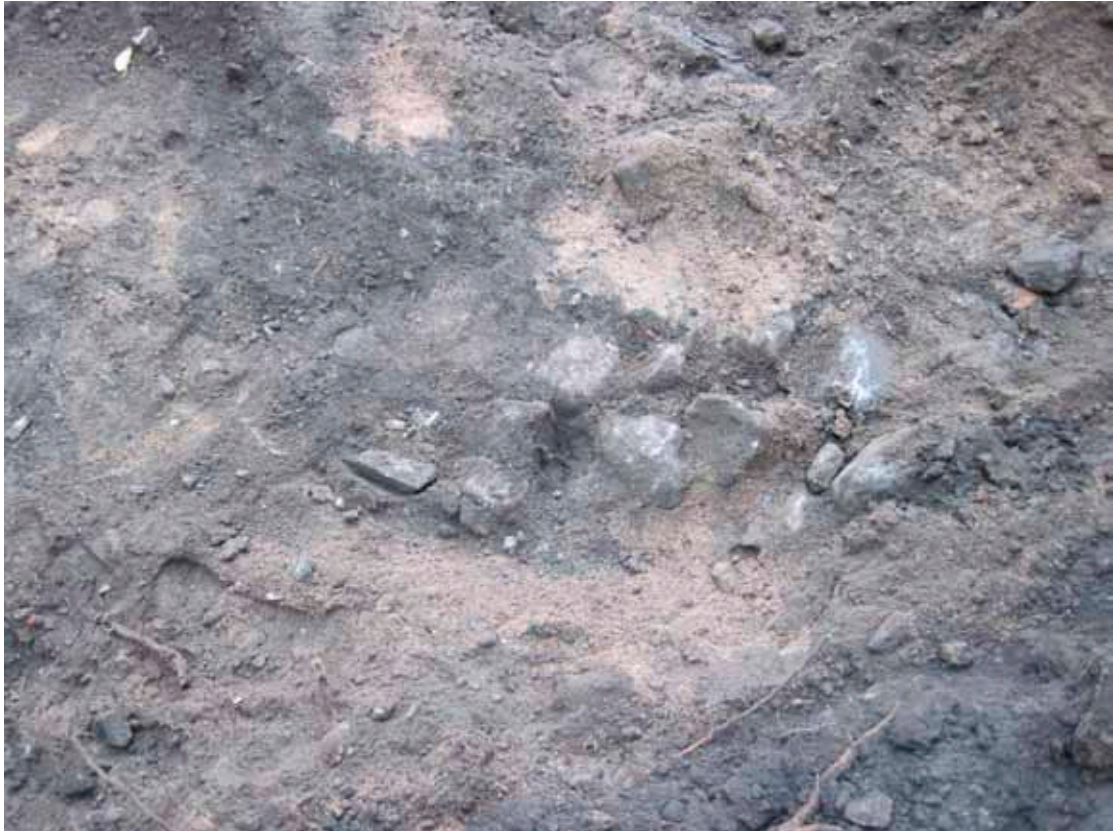
Fig 8. Stenraden i det södra djupschaktet. Foto: N. Nilsson, KLM.

Mot botten av det underliggande lagret kom en stenrad vilken låg i närmast nord-sydlig riktning, stenarna var ca 0,4-0,3m stora (fig 8). I den östra delen av detta schakt kom stora stenar, 1,0-0,8 m stora, liggandes i nord-sydlig riktning tvärs över schaktet (fig 9). De låg inte i bruk och uppvisar inga spår av tillhuggning el dyl. någon fortsättning eller ytterligare utbredning kunde ej iaktas. I massorna på ca 0,2m djup, fanns sten, spridda 0,15-0,1m stora fläckar av sot. Lagrets fyllning bestod av jord, grus, tegelkross, samt enstaka tegelbitar. I fyllningen påträffades obrända djurben, flinta och keramik av yngre svartgods.

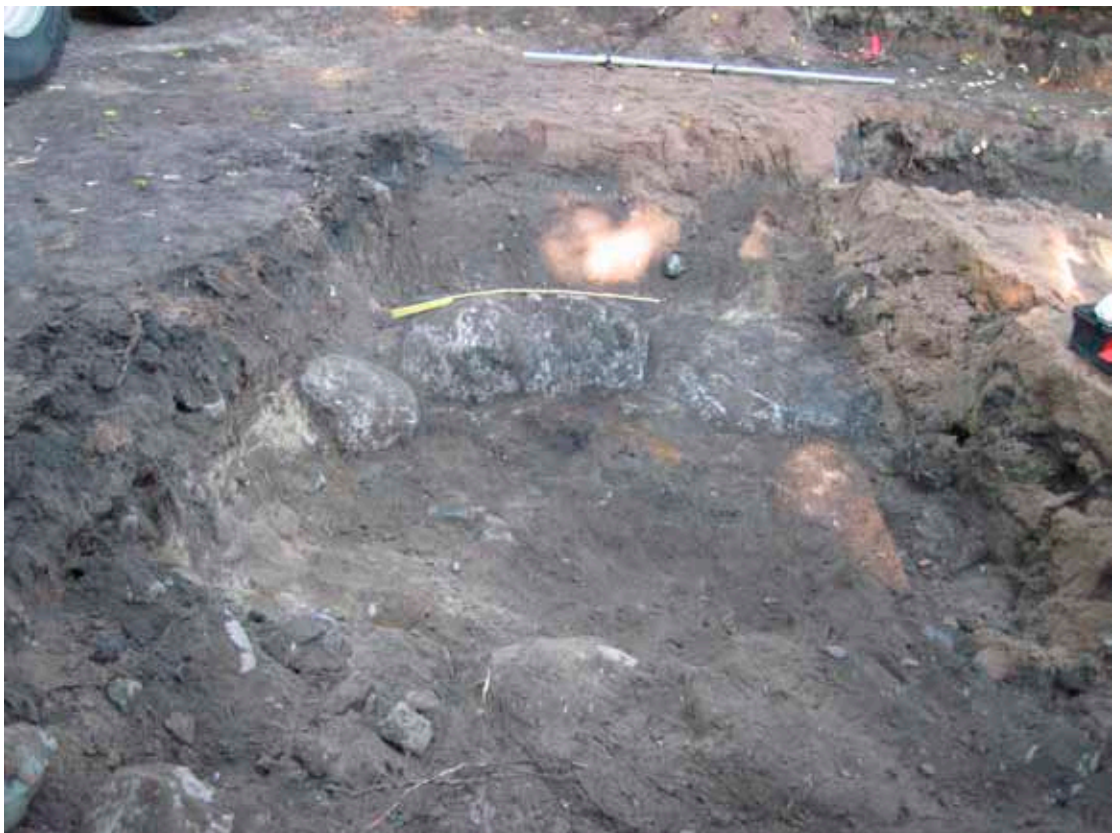
Fig 9. De större stenar som kom diagonalt i botten av det södra djupschaktet. Foto från öster. Foto: N. Nilsson, KLM.

Lagerföljden i detta schakt bestod av ett översta ca 0,4m tjockt, gråbrunt jordlager med inslag av ca 0,2m stora stenar. Stratigrafiskt under detta låg ett ca 0,2m tjockt, något ”mjöligt” brukslager vilket utgör ett raseringslager. Botten bestod av ett gråbrunt lager med fynd av djurben och keramik. De större stenarna ligger på ungefär samma nivå som den i det norra schaktet omtalade ojämna stenpackningen. Raseringsmassor ligger på omse sidor om de större stenarna. Stenarna var tvungna att avlägsnas för att fundamenten skulle kunna grävas ned. Under stenarna kom orangebeige sterilt morängrus.

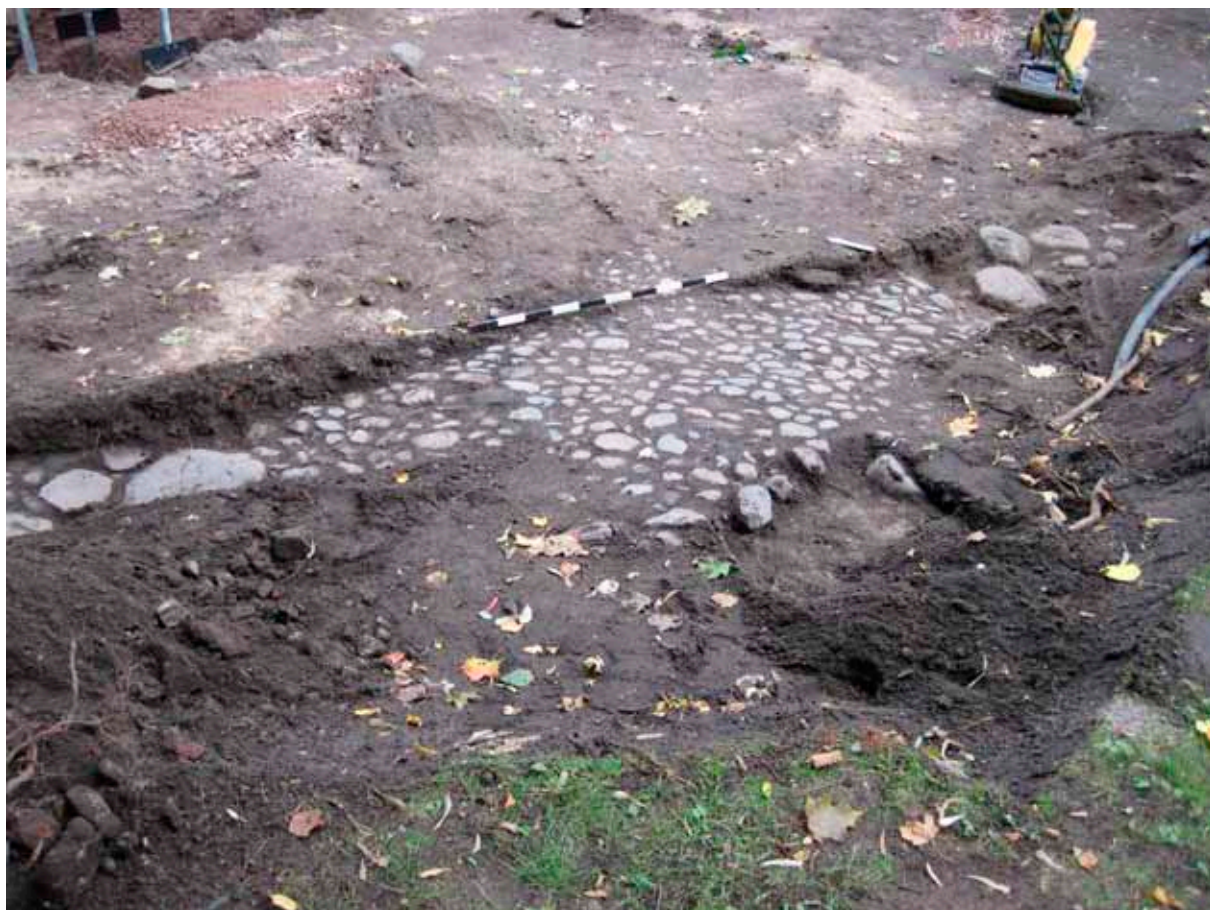
Fig 10. Det handgrävda schaktet med den påträffade kullerstensläggningen. Till vänster i bild ses regndalen som markerar vägens mittdel och de större stenarna till höger utgör vägens ena kant. I den nedre högra delen av bilden kan den del av stembroläggningen som plundrats ses. Foto från väster. Foto: N. Nilsson, KLM.

Schaktet lades ut över den synliga delen av stenpackningen med den längsta delen i nordvästlig-sydöstlig riktning (fig 10). Ett mindre tvärschakt grävdes vinkelrätt mot detta. I armen åt nordöst återfanns under ett tunt lager av jord, ett raseringslager av tegelbitar, bruksbitar, sten, ben samt enstaka små korroderade järnbitar. Denna yta var mycket hårt packad då den utgjorde en del av transportvägen för arbetet på lekplatsen.

Stenpackningen utgjordes av ca 0,1m stora utvalda kullerstenar vilka var tätt lagda. I den sydöstra delen kom större stenar vilka var ca 0,3-0,2m stora. Även i den nordöstliga delen kom större sten, ca 0,2m stora. Från den sydöstliga delen till den nordvästliga delen hade kullerstensläggningen en något välvd form med det lägre partiet i ändarna. Den större stenen i den sydöstra delen utgjorde sannolikt en del av en tidigare vägkant men några av stenarna var troligen också rester av intilliggande bebyggelse. Den sten som kom i den nordöstliga delen var rester av en regndal vilken avdelat en gata i två körfält.

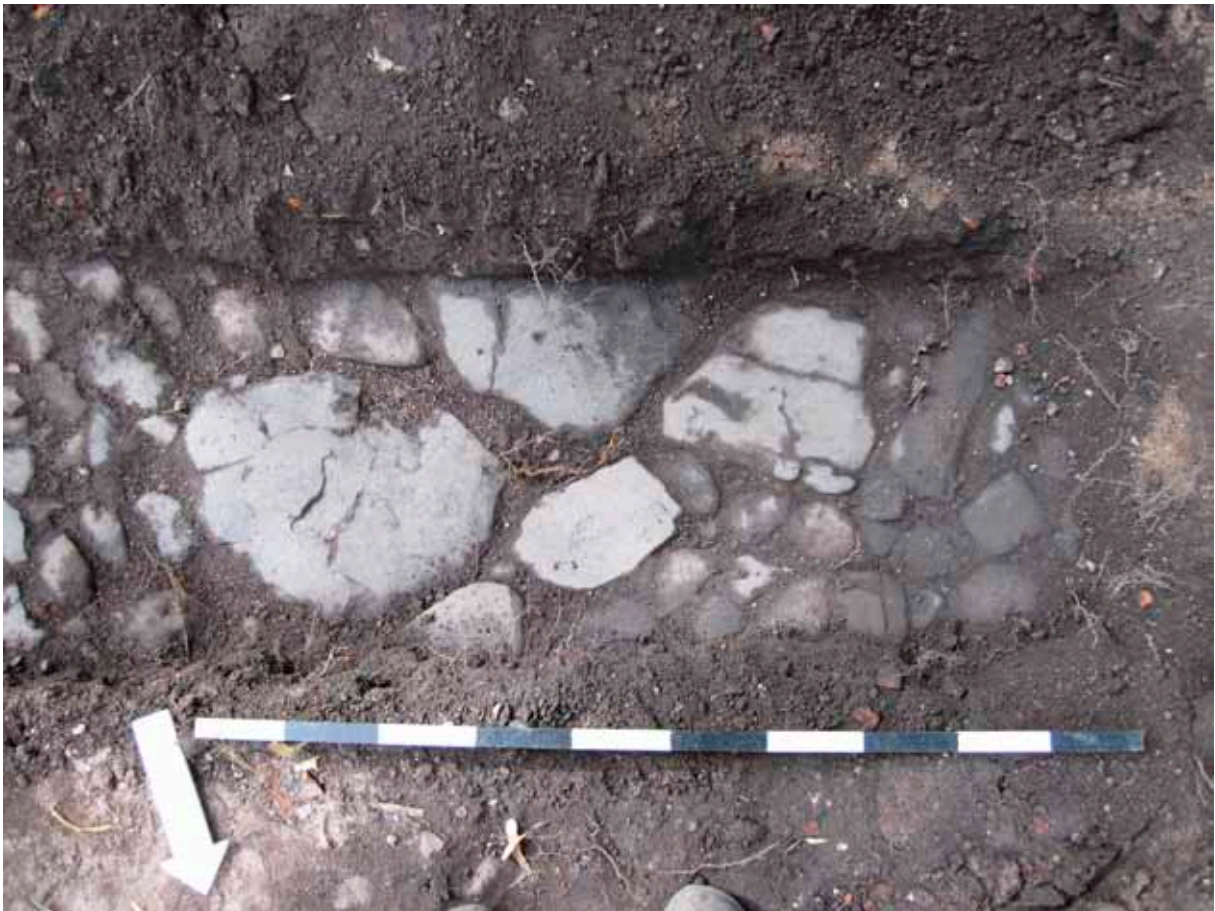
Fig II. Närbild på de stenar som bildat regndalen i vägens mellersta del. Foto: N. Nilsson, KLM.

ett tunt lager av raseringsmassor, ca 0,1 m tjockt. Stenpackningen fortsatte under massorna och även vidare åt norr. I denna del fanns sten som skiljde sig från den övriga stenen i packningen vilken bestod av kullersten (fig 11). Dessa stenar var större och låg i stöd mot varandra och bildade på så sätt en skarv som är lägre än den intilliggande kullerstenspackningen. Kullerstenen fortsatte sedan åt nordöst, under matjorden. Raseringslagret var tydligt både till form och färg och utgjordes av ett beigebrunt, kompakt lager. I den sydvästliga delen kom större stenar, av vilka åtminstone en kan utgöra rester av en eventuell vägkant, och övrig sten kan vara rester av raserad bebyggelse.

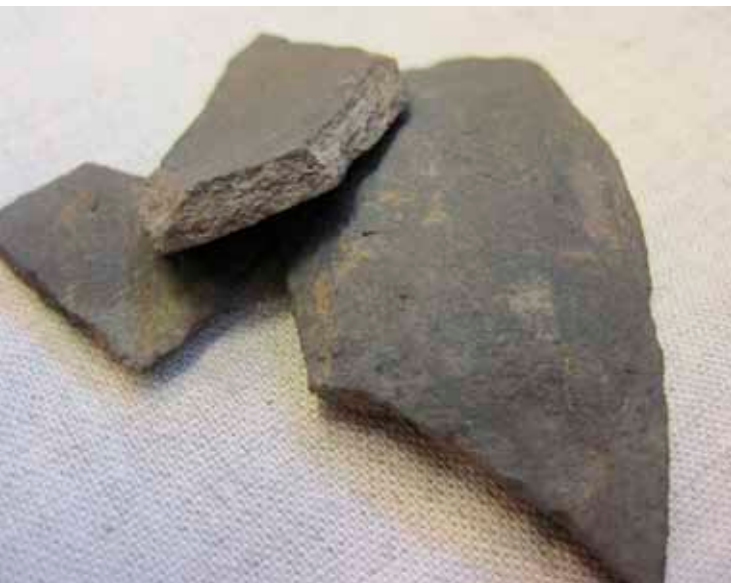
Fig 12. Den påträffade yngre svartgods keramiken.
Foto: N. Nilsson, KLM.

De tre keramikbitar som tillvaratogs var alla av typen yngre svartgods (fig 12). Dessa tillvaratogs från bottenskiktet i det södra schaktet inom schaktområde 1. Denna keramiktyp är både tummad och drejad och de specifika bitarna är definitivt äldre än 1600-tal och troligtvis även äldre än 1400-tal (Stilborg, muntligen 111018). Keramiken anknyter till ett pågående forskningsprojekt ”Yngre svartgods den moderna keramikens intåg i Sverige” som leds av Ole Stilborg och Anders Lindahl. Projektet tittar på keramiken från flera städer, förutom Kalmar studeras Jönköping, Söderköping, Skänninge, Skara, Lödöse, Halmstad, Lund och Helsingör samt Gråborg på Öland. Keramiktypen signalerar grundläggande förändringar som är nära förknippade med städernas och handelns utveckling (Lindahl & Stilborg 2011). Keramiken har inte tillvaratagits då de inte säkert kan knytas till orörda lager.

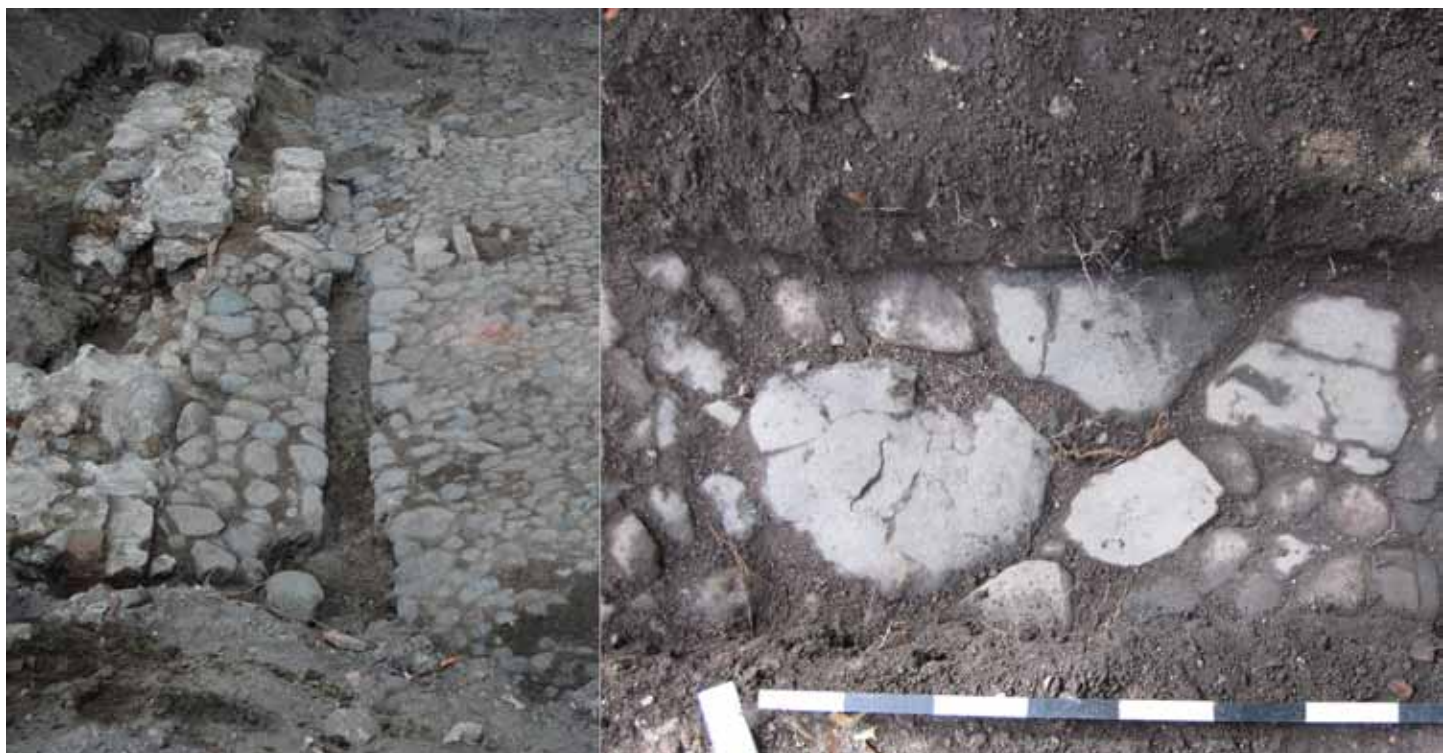
Fig. 13. Norreportsgatans vägren samt Korngatans vägmitt ger in bild av hur vägar i den gamla staden varit uppbyggda. Foto: H. Menander, Uv-Öst, N. Nilsson, KLM.

tan dokumenteras, ungefär halva gatan var bevarad från väggren och en bit ut i vägens mitt. Själva vägmitt var ej bevarad antagits (Larsson & Menander, 2012 In print). Utifrån Korngatan och dess bevarade vägmitt och Norreportsgatan och dess bevarade vägren får vi en sammanlagd bild av hur vägarna varit uppbyggda (fig 13).

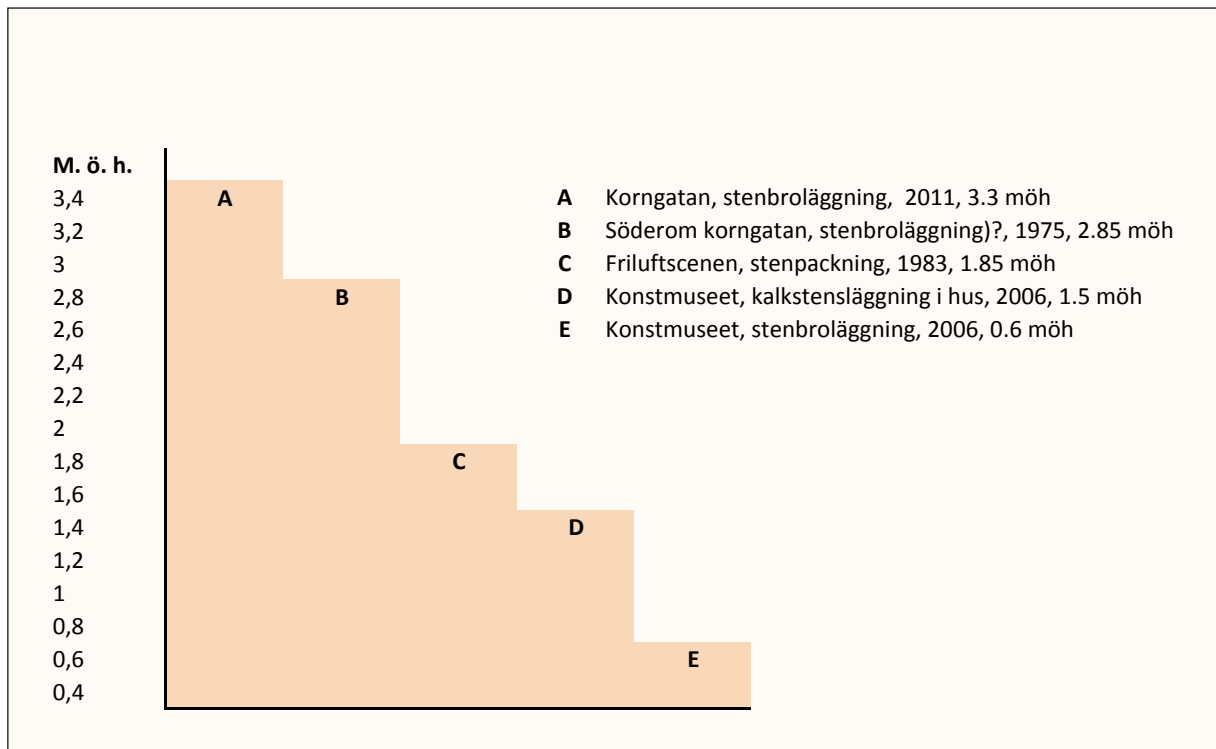
Fig 14. Schematisk bild av de i texten omnämnda undersökningarna i stadsparken samt deras höjd över havet. Utifrån höjderna kan en förståelse för den ursprungliga topografin erhållas.

Vid en jämförelse mellan de olika undersökningar som utförts i närområdet och deras höjdangivelser för lämningar som kan dateras till 1600-tal erhålls följande bild (fig 14).

Från den nu utförda undersökningen till den stenläggning som ligger längst åt öster, under nuvarande konstmuseet, är det ca 85 meter. Höjdvariationen inom samma distans är 3,3 m.ö.h. – 0,6 m.ö.h. d.v.s. en skillnad på 2,7 meter. Detta visar att höjdskillnaderna i äldre tid varit mycket större än vad vi idag kan se. Senare tiders aktiviteter har i stor utsträckning utjämnat de höjdskillnader som en gång fanns. Den nu avslutade undersökningen vid kv Val-
