# Kronobäcks klosterkyrkoruin

Arkeologisk undersökning

Kronobäck 1:1 och 1:7

KALMAR LÄNS MUSEUM  
Rapport 2007

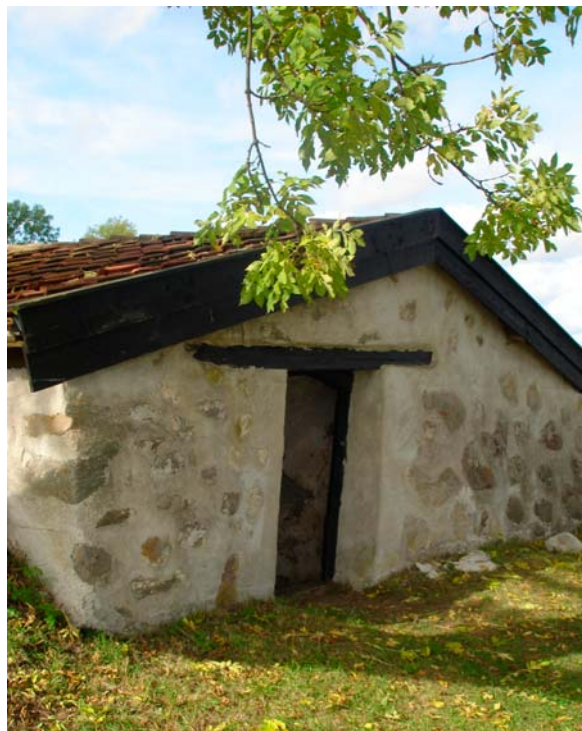
Fig 6. Källaren som antas vara uppförd före 1630.

antikvarie var sedan på besök och kunde, med hjälp av det material som tagits fram av projektet från Landsarkivet i Vadstena, konstatera att källaren är byggd före 1630 och bör tillhöra klostret (bilaga 6).

Dendrokronologiprovet från bjälken i källarbyggnaden visade ett osäkert resultat. Två osäkra dateringar lämnades. Enligt ett resultat daterades bjälken till 1720-tal. Var dock bjälken tagen från sydsvenskt område kunde den dateras till 1480-tal. För att få ett säkrare

svar skickades samma prov för <sup>14</sup>C-datering. Dateringen visar att med 95 % säkerhet kan bjälken dateras till perioden mellan 1410-1635 (bilaga 5). Med de sammantagna resultaten blir tolkningen att källarbyggnaden troligen uppförts under samma byggfas som klosterkyrkan under slutet av 1400-talet. Källaren är väl dokumenterad och beskrivs i en egen rapport som färdigställs av de deltagande amatörarkeologerna under hösten 2008.

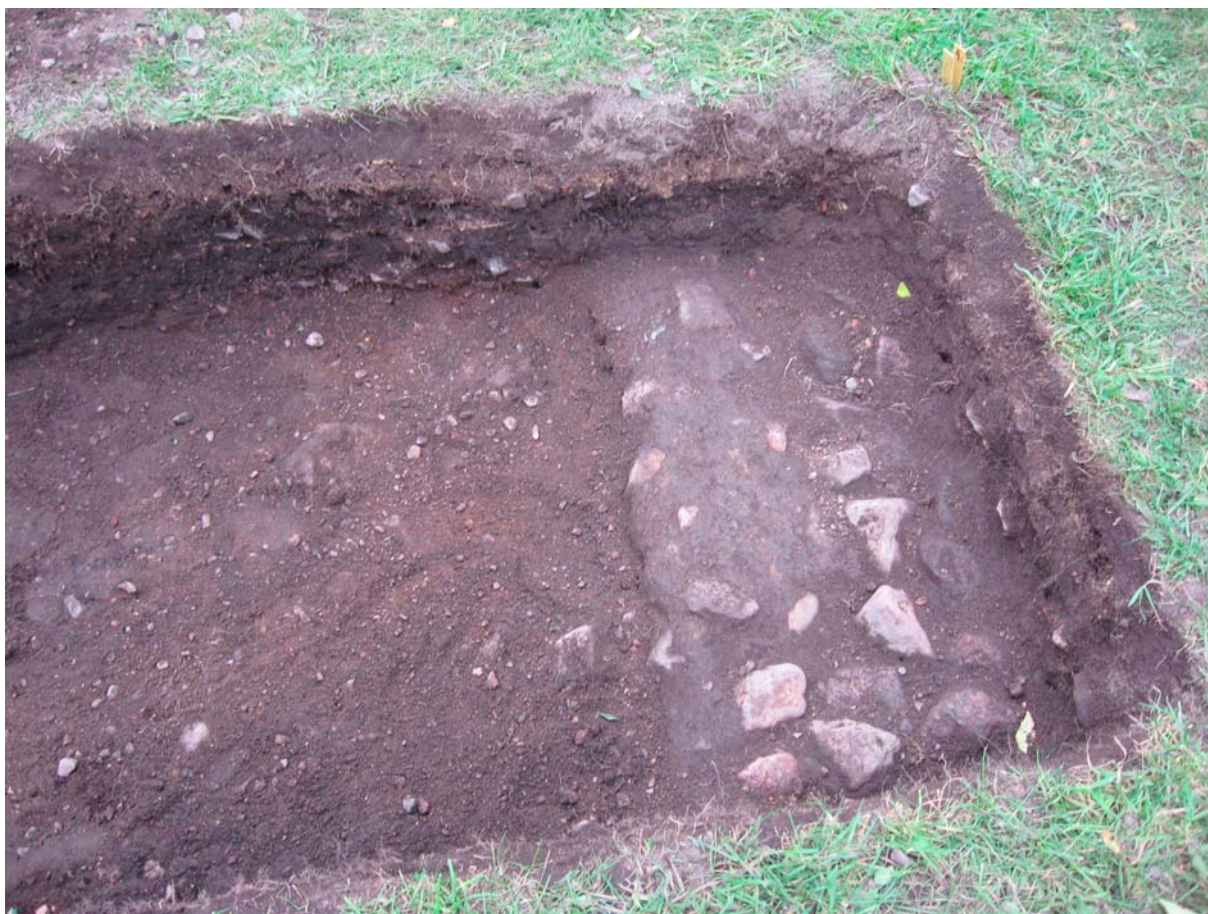
Fig 8. Bild på stenläggningen i R4. (Du72\_002)

I det mellersta, långa schaktet, R2-4, framkom en stenläggning i södra delen. För att ta reda på stensättningens avgränsning gavs tillstånd från länsstyrelsen per telefon att ta upp en kvadrat- meterstor ruta lite längre söderut, R6. Stensät- tningen fortsatte dock inte och dess funktion gick inte att fastställa.

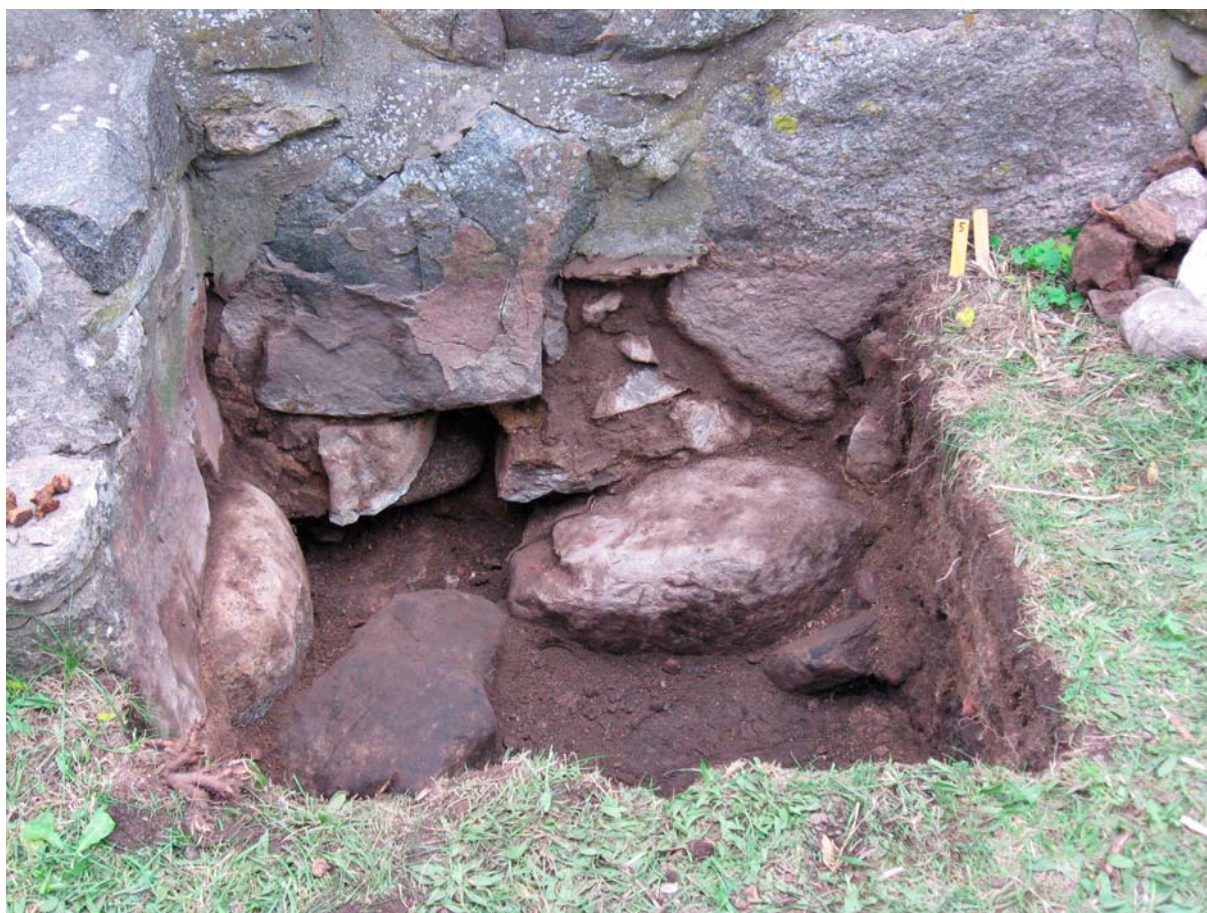
Fig 9. Muren och stödmuren i R5. (Du72\_005)

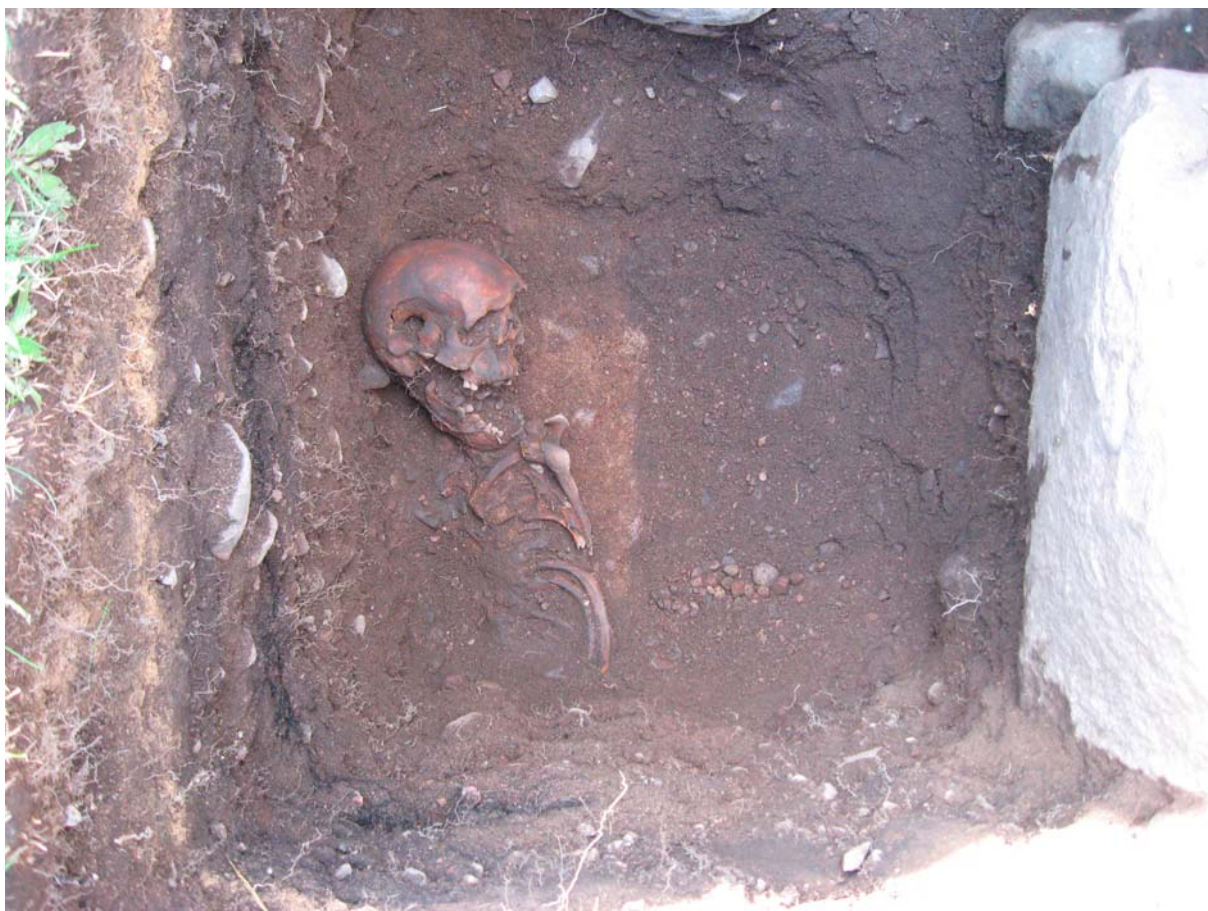
Fig 10. Bild på skelettet i ruta 5. (Du72\_019)

Ett antal ben påträffades framförallt i de övre lagren. Till största delen rörde det sig om djurben, som inte tillvaratogs. En del ben, vilka togs tillvara, var dock från människa och kommer sannolikt från söndergrävda gravar. De skelett som påträffades och som fortfarande låg in situ dokumenterades bara (den del som var fram-

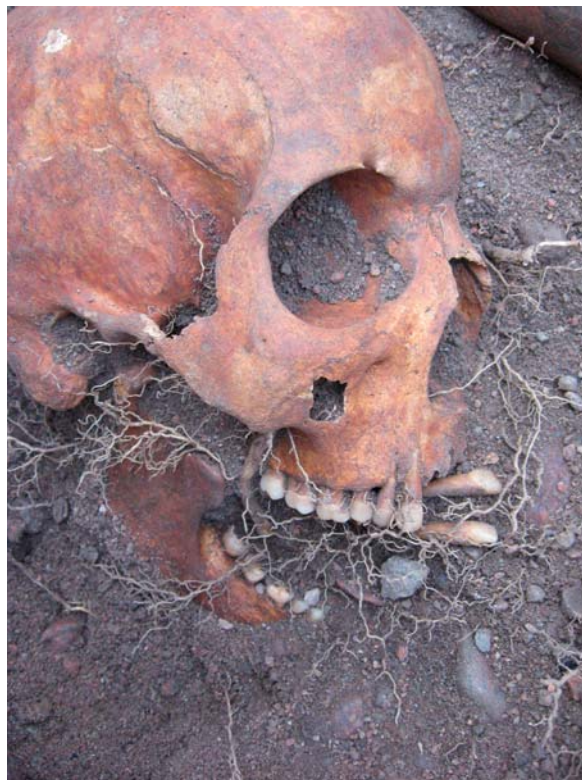
Fig 11. Närbild på skelettet med skada efter armborstpil i R6. (Du72\_017)
