Kulturmiljö kring de fyra vattenfallen

Översiktlig bedömning av kulturmiljövården 2011
Virserum och Lillefors, Virserum socken, Hultsfred kommun, Kalmar län

KALMAR LÄNS MUSEUM
Arkeologisk rapport 2011:11

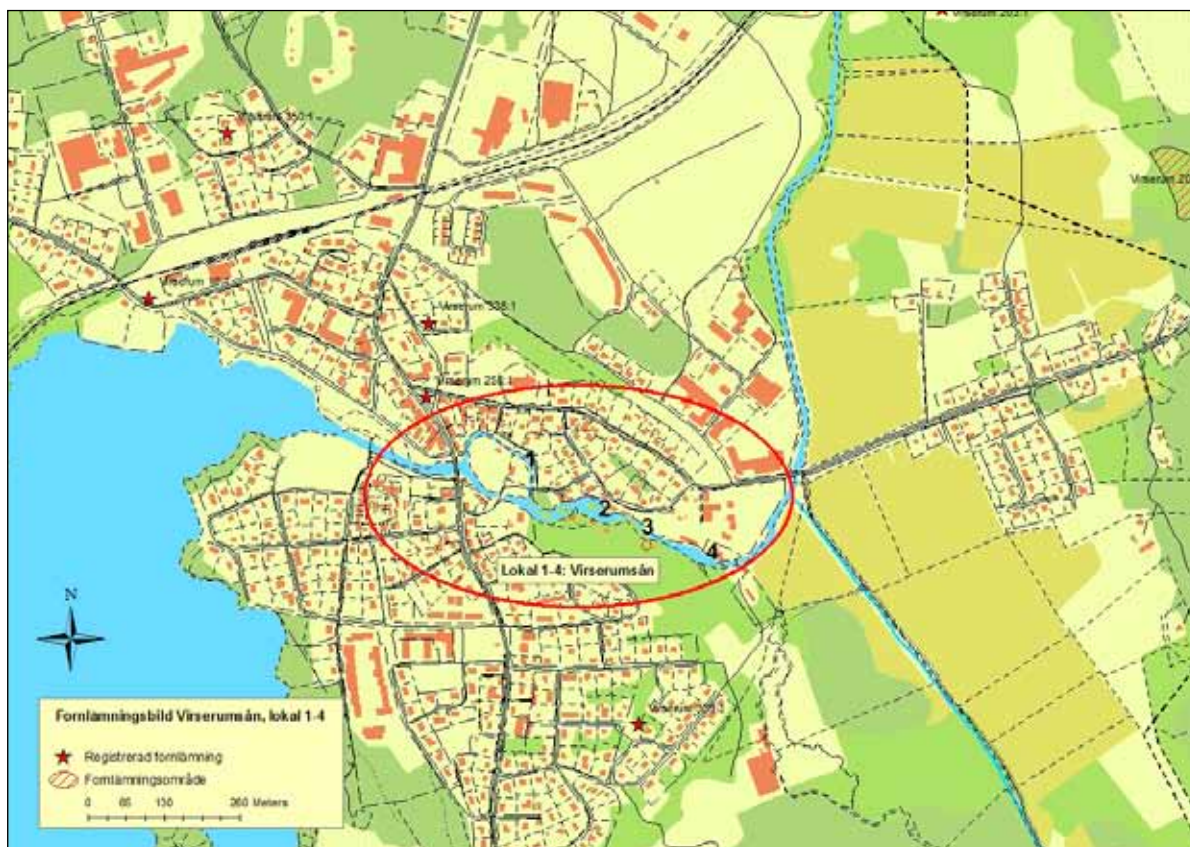
Fig. 1. Registrerade fornlämningar i området kring lokal 1-4, Virserumsån.

Vid en genomgång av Riksantikvarieämbetets fornminnesregister (FMIS) kunde konstateras att det finns omkring ett tjugotal registrerade fornlämningar i området kring de aktuella lokalerna kring Virserumsån, lokal 1-4 (tabell.1). Främst rör det sig om lämningar efter sentida torpbebyggelse och skogsbrukslämningar men även fyndplatser av stenålderskaraktär förekommer. Lämningarna i det direkta närområdet tillhör främst kategorin *övrig kulturhistorisk lämning* och endast i ett fall är lämningen registrerad som *fast fornlämning*; RAÄ 203:1 (fångstgrop för varg) (fig.1). Endast en av de registrerade lämningarna ligger inom 200 m avstånd från en av åtgärdslokalerna, RAÄ 258:1 (minnesmärke).

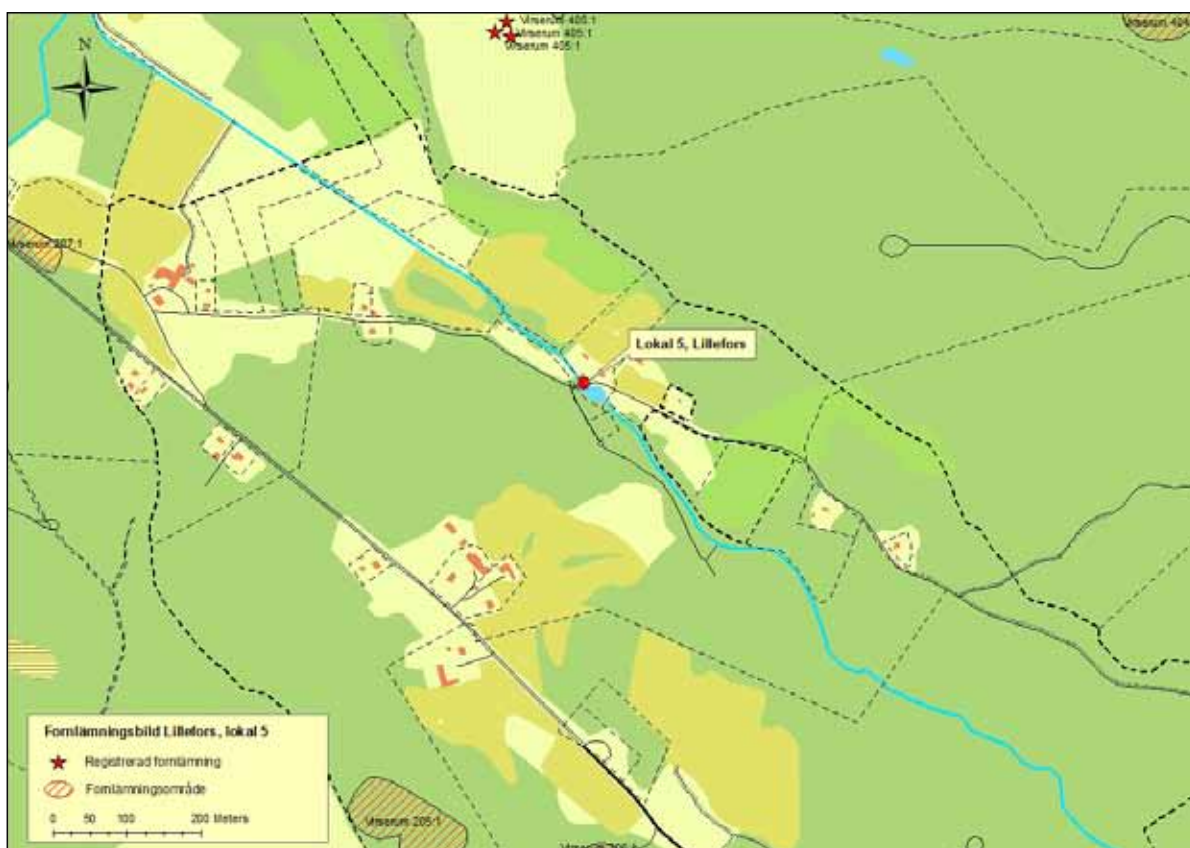
Fig. 2. Registrerade fornlämningar i området kring lokal 5, Lillån.

I området kring Lillefors, lokal 5, finns endast ett fåtal lämningar registrerade. Dessa är uteslutande av sentida karaktär (fig.2). Främst rör det sig om lämningar efter sentida torpbebyggelse men här liksom kring Virserum finns lämningar efter tjärframställning (tabell.2). Ca 1 km nordost om lokalen finns även ett större område med fossil åkermark, RAÄ 404:1. Samtliga klassas som *övrig kulturhistorisk lämning*. Inga lämningar ligger inom 200 m avstånd från åtgärdslokalen.

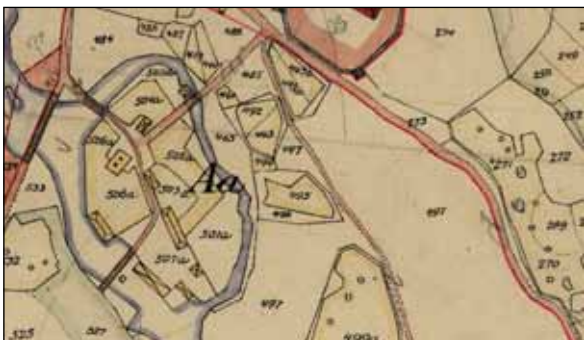
Fig. 5. Detalj ur karta över laga skifte, Virserum 1851. Kartan visar Strömsholmen, noten Aa. Lantmäteriet.

1851 års laga skifteskarta är den karta som ger oss mest detaljerad bild av området kring de fyra första lokalerna. På kartan finns flera byggnader upptagna kring Strömsholmen, varav några beskrivs som snickerier (fig. 4, se markeringen Aa på kartan). Kvarnen vid lokal 2 finns kvar och marken runt om kallas svin-

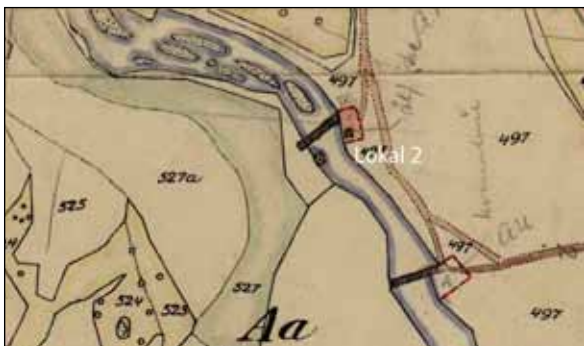
Fig. 6. Detalj ur karta över laga skifte, Virserum 1851. Kartan visar fortsättningen på åsträckan förbi lokalerna 2-4. Notera den handskrivna texten "ålfiske". Lantmäteriet.

vallarna och kvarnplansängarna i materialet. Vid området för Lokal 2, där dammen finns idag, finns även en uppgift om att en ålkista skall ha funnits och en handskreven not på kartan visar att man bedrivit fiske av ål vid fallet (fig. 6).

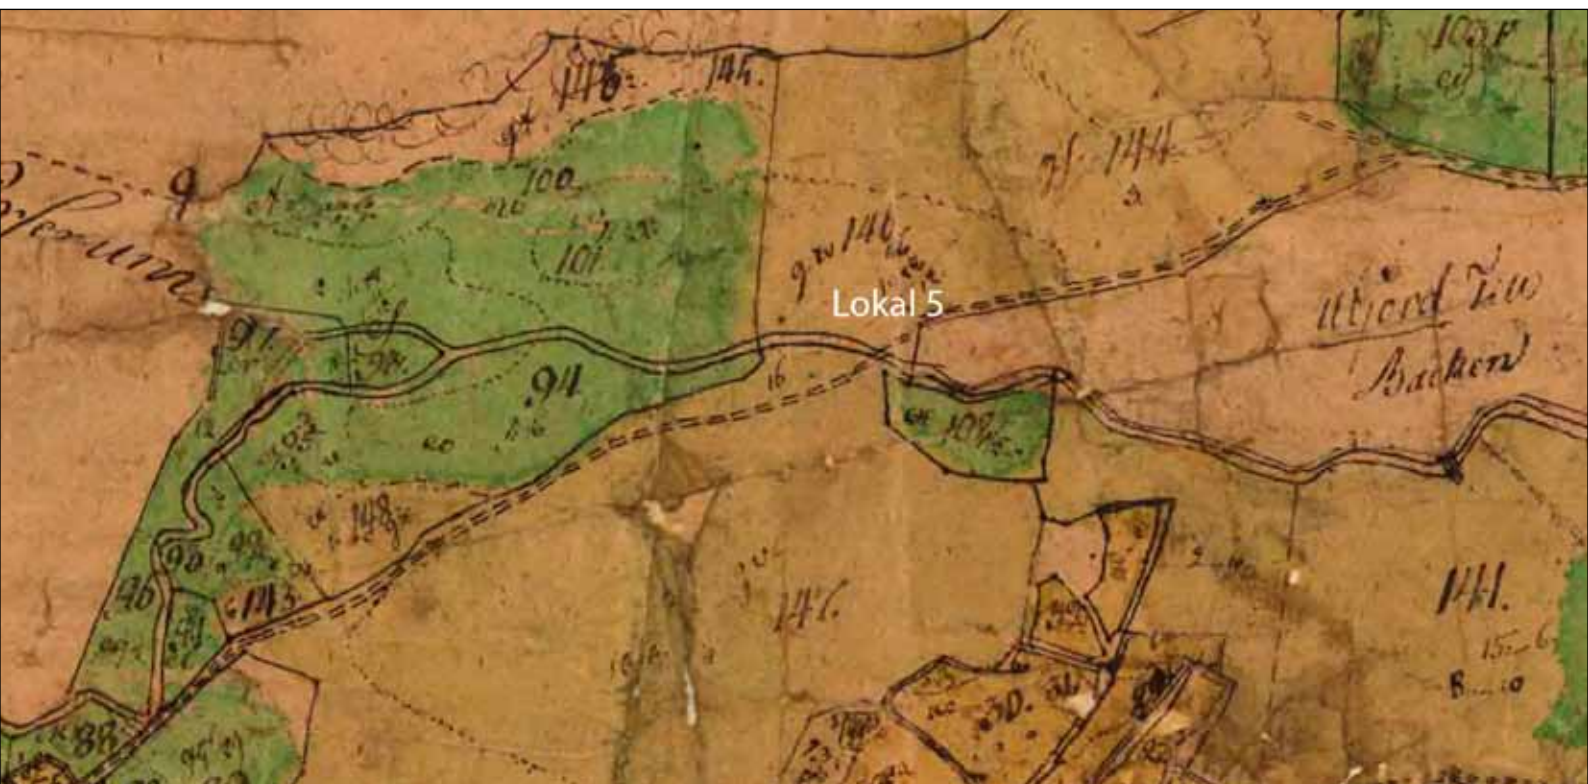
Fig. 7. Detalj ur storskifteskarta över Öskögle 1796. Notera platsen för nuvarande möbelverkstan vid Lillefors i korsningen mellan å och väg. Lantmäteriet.

Kartmaterialet över Öskögle som Lillefors ligger inom är långt mer begränsat än det som finns över Virserum. Den äldsta kartan där exploateringsområdet förekommer är en storskifteskarta från 1796. I kartan kan man identifiera platsen där Lillefors ligger idag genom att följa Lillåns sträckning till den plats där ån korsar vägen, se detalj från karta (fig. 7). Marken kring lokalen är vid den här tiden i huvudsak odlingsmark och den plats där dammen ligger idag, intill möbelverkstaden, utgjordes då av utjordsmarker. Från 1865 finns en karta upprättad över en före detta vattenskadad fastighet där det i protokollet finns noteringar om att en damm tagits upp vid Lillefors. Dock finns inte platsen utritad på kartan som hör till.

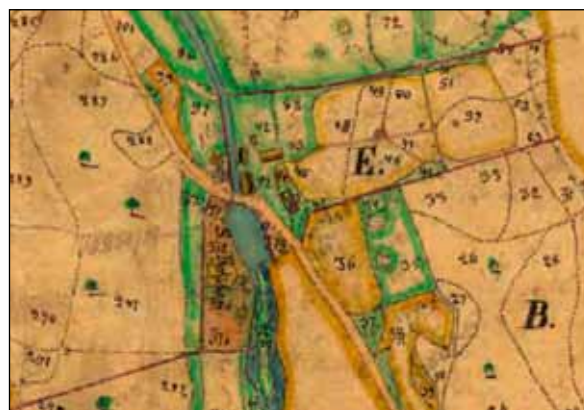
Fig. 8. Del ur karta över laga skifte från 1905 visande Lillefors. Notera dammen och möbelindustrin på kartan. Lantmäteriet

När laga skiftet genomförs i området 1905 ritas en ny karta och i den kan vi se att både möbelindustrin och den intilliggande dammen finns utritad (fig. 8). På kartan är också flera av de byggnader som idag står intakta utritade

längs med ån. Sammanlagt rör det sig om fem byggnader på den östra stranden och ett hus, möjligen ett fähus, som står på en s.k. staggvallsäng, d v s en mager äng som gav liten eller ingen avkastning hö.

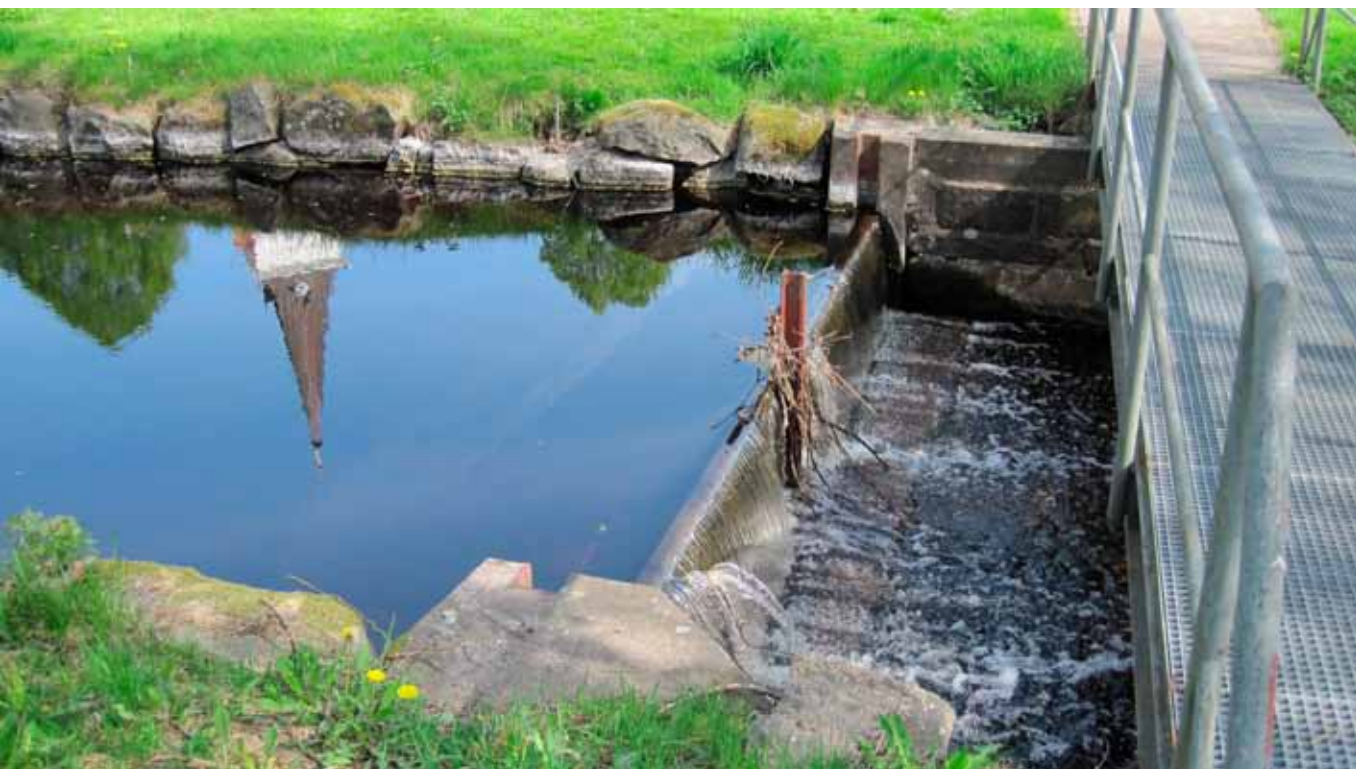
Fig. 9. Lokal I. Dammen vid i den norra åfåran som enligt åtgärdsförslaget ska rivas ut. Cykel/gångbron som föreslås ersätts av ny till höger i bild. Foto: Ulrika Söderström, KLM.

Lokalen ligger vid Virserumssjöns utlopp där två dämmen finns på var sida om den s.k. Strömsholmen. Den föreslagna åtgärden innebär att den mindre dammen i den norra fåran rivs ut och ersätts av en naturlig strömsträcka, vilken ska byggas upp av naturgrus i olika fraktioner (fig. 9). Den idag befintliga gång/cykelvägen över ån, vilken skymtar till höger i figuren, är i förhållandevis dåligt skick och förslag finns att den ska ersättas av en ny.

Vid lokal 1 har få byggnader funnits och det är också här störst förändring har skett över tid då de flesta av de byggnader som funnits här för länge sen är borta. De åtgärder som föreslås anses inte strida mot några kulturmiljövärden då ingreppet endast innebär att den sentida,

befintliga mindre dammen rivs ut och att en ny gång/cykelbro byggs på platsen för den gamla.

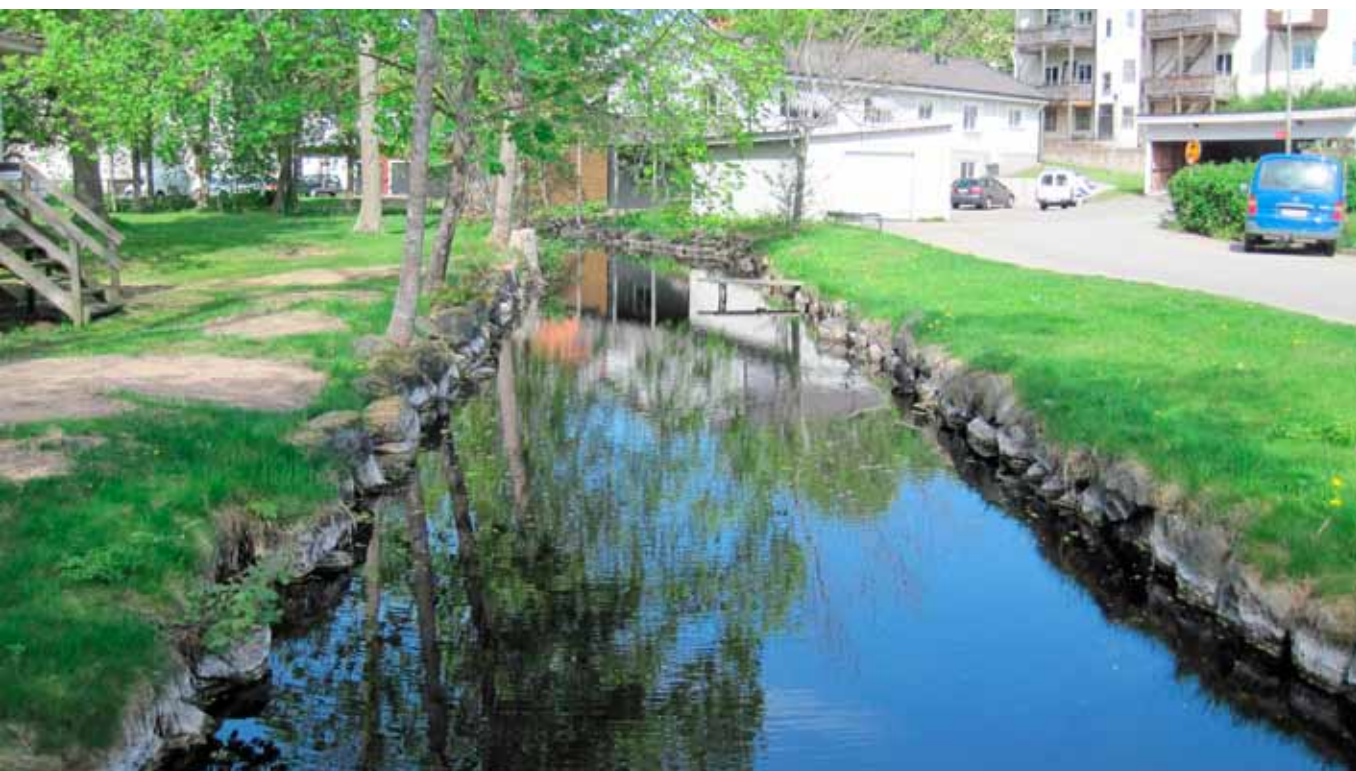
Fig.10. Vattenfåran med de kallmurade kanterna i den norra åfåran vid lokal I. Foto: Ulrika Söderström, KLM.

Fåran har låga kallmurade kanter som förefaller vara av äldre karaktär men inga lämningar finns i vattenfåran som visar på rester efter äldre övergångar (fig. 10). Från kartstudien kunde inga byggnader, kajanordningar eller spår av lämningar efter äldre tiders fiske invid den norra fåran noteras.

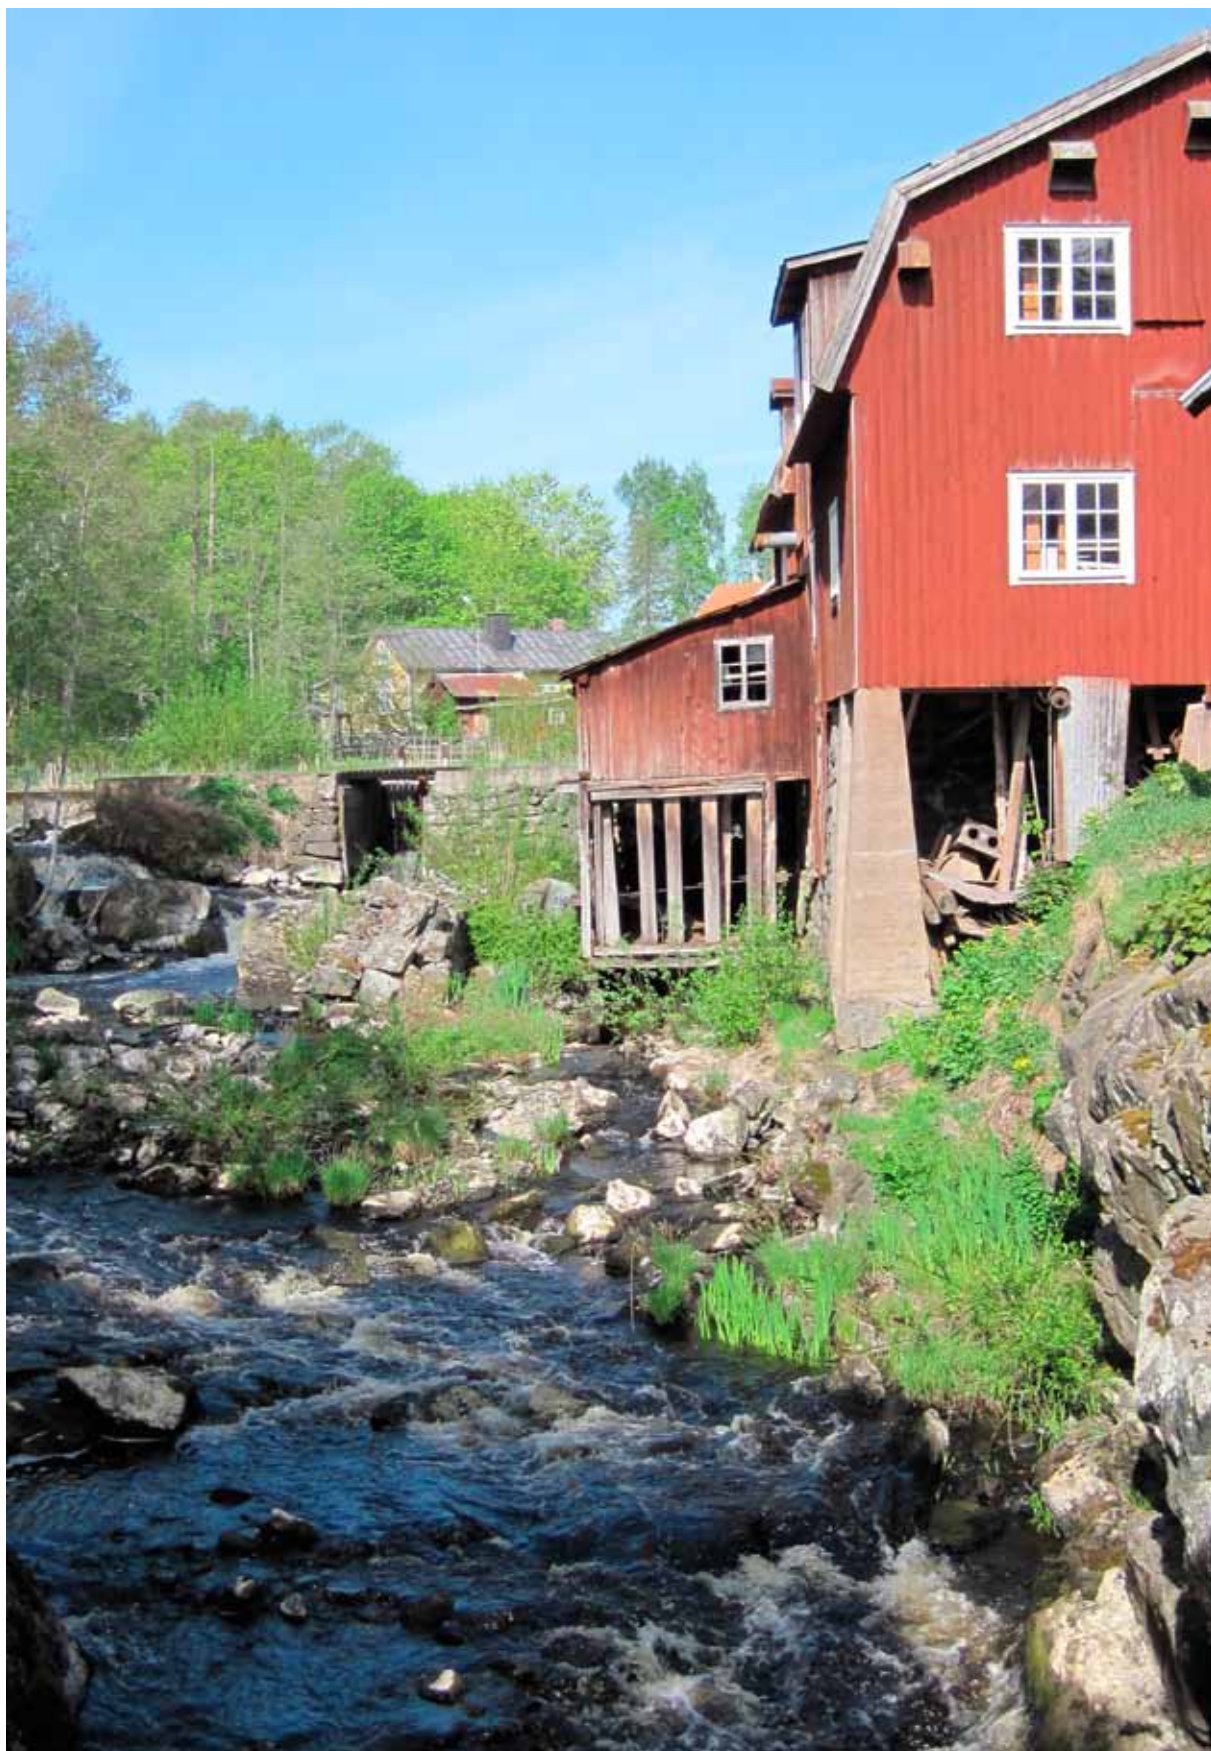
Fig. 12. Mjölkvärnen med sitt vattenhjulhus från slutet av 1800-talet invid fallet vid lokal 2. Foto: Ulrika Söderström, KLM.

Lokal 2 utgörs av en damm i anslutning till en naturligt brant sträcka i ån, mitt i samhället med flera direkt angränsande villatomter (fig. 12). Åtgärden som föreslås går ut på att öppna upp en sidofåra med en naturlig tröskel som avbördar vatten runt den södra änden av den idag befintliga hålldammen. Inom ramen för åtgärden föreslås även att den igenvuxna dammen rensas på vegetation (se fig. 15 nästa uppslag).

Enligt kartmaterialet har här funnits en mjölkvarn sedan mitten av 1800-talet och det är sannolikt den byggnaden som dominerar området och den norra stranden idag. Kvarnhuset står idag också kvar men inget vatten leds genom den.

Vid lokal 2 anses upplevelsevärde vara mycket högt. Den bevarade byggnaden där det varit en mjölkvarn sedan slutet av 1800-talet utgör med sitt kvarnhus ett viktigt bidrag till kulturmiljön på platsen. I kartmaterialet fanns uppgifter om att ålfiske ska ha bedrivits på den norra stranden men inga spår efter fiskeredskap eller ålkistor kunde identifieras vid besiktningen.

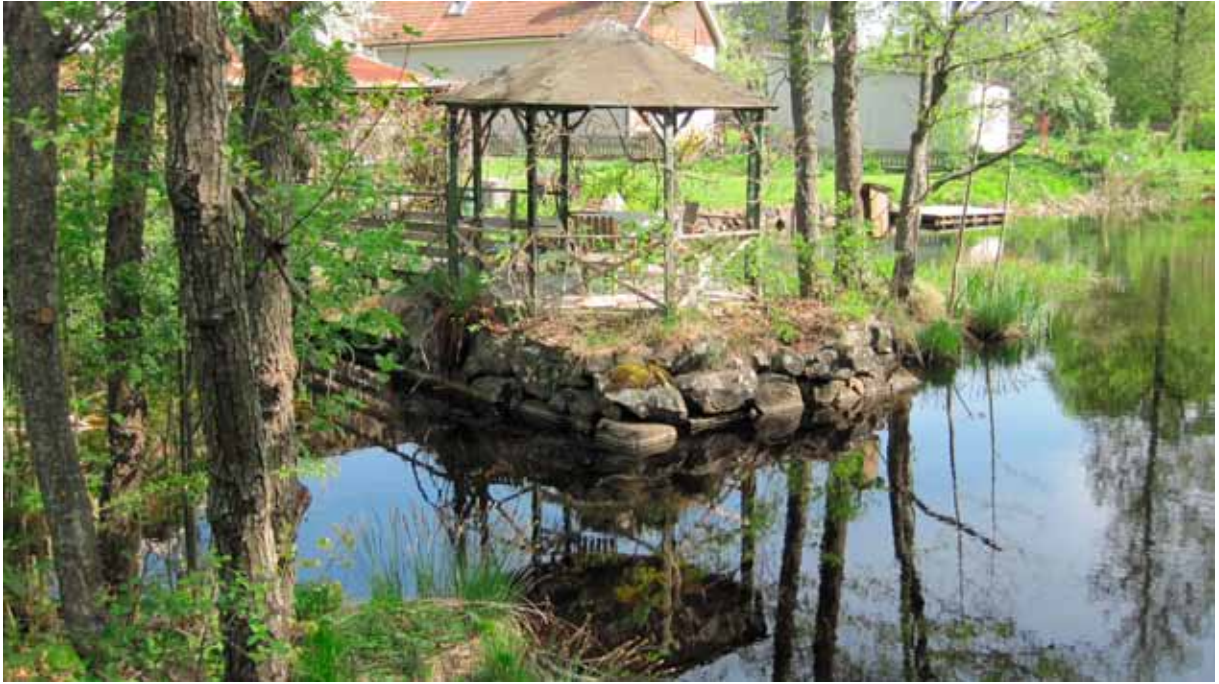
Fig. 14. Den kajliknande utbyggnaden i dammen där man idag har en paviljong uppbyggd. Foto: Ulrika Söderström, KLM.

möjligen kan vara äldre. Idag finns en paviljong byggd ovanpå fundamentet (fig. 14).

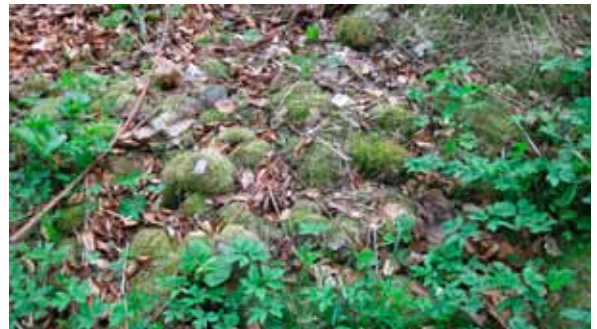
Området ger ett ganska skamfilat intryck. På den södra stranden dominerar den bergssida som löper som en linje längs lokal 2-4 och slutningen är bevuxen med lövskog och buskage vilket ger ett lätt ogenomträngligt intryck. Invid dammens södra strand ligger en fastighet där man lagt upp en mängd bråte precis intill åstranden. På denna sida av stranden återfanns en mindre stenhög gömd under vegetationen (fig. 13). Dammens kanter utgörs av natursten och på sina håll är den vackert kallmurad. Invid den norra stranden ligger flera hus av äldre karaktär, bland annat en större byggnad med tillhörande kvarn (fig. 12). Längre uppströms finns en kajliknande utbyggnad i dammen som

Fig. 13. Det möjliga odlingsröset som fanns på den södra stranden vid lokal 2. Foto: Ulrika Söderström, KLM.

Vid besiktningstillfället var den södra stranden, intill den del där åtgärden föreslås, belamrad med bråte. Detta medförde svårighet att avgöra vad som fanns under. Eftersom ett mindre röse, vilket bedömdes i fält som att med stor sannolikhet vara ett sentida odlings- eller rensningsröse, bör ändå noteras att all inverkan på den södra stranden bör genomföras med försiktighet. Om lämningar efter fler rösen skulle påträffas vid åtgärden bör Länsstyrelsen underrättas om dessa och antikvarisk medverkan kan komma att bli aktuell.

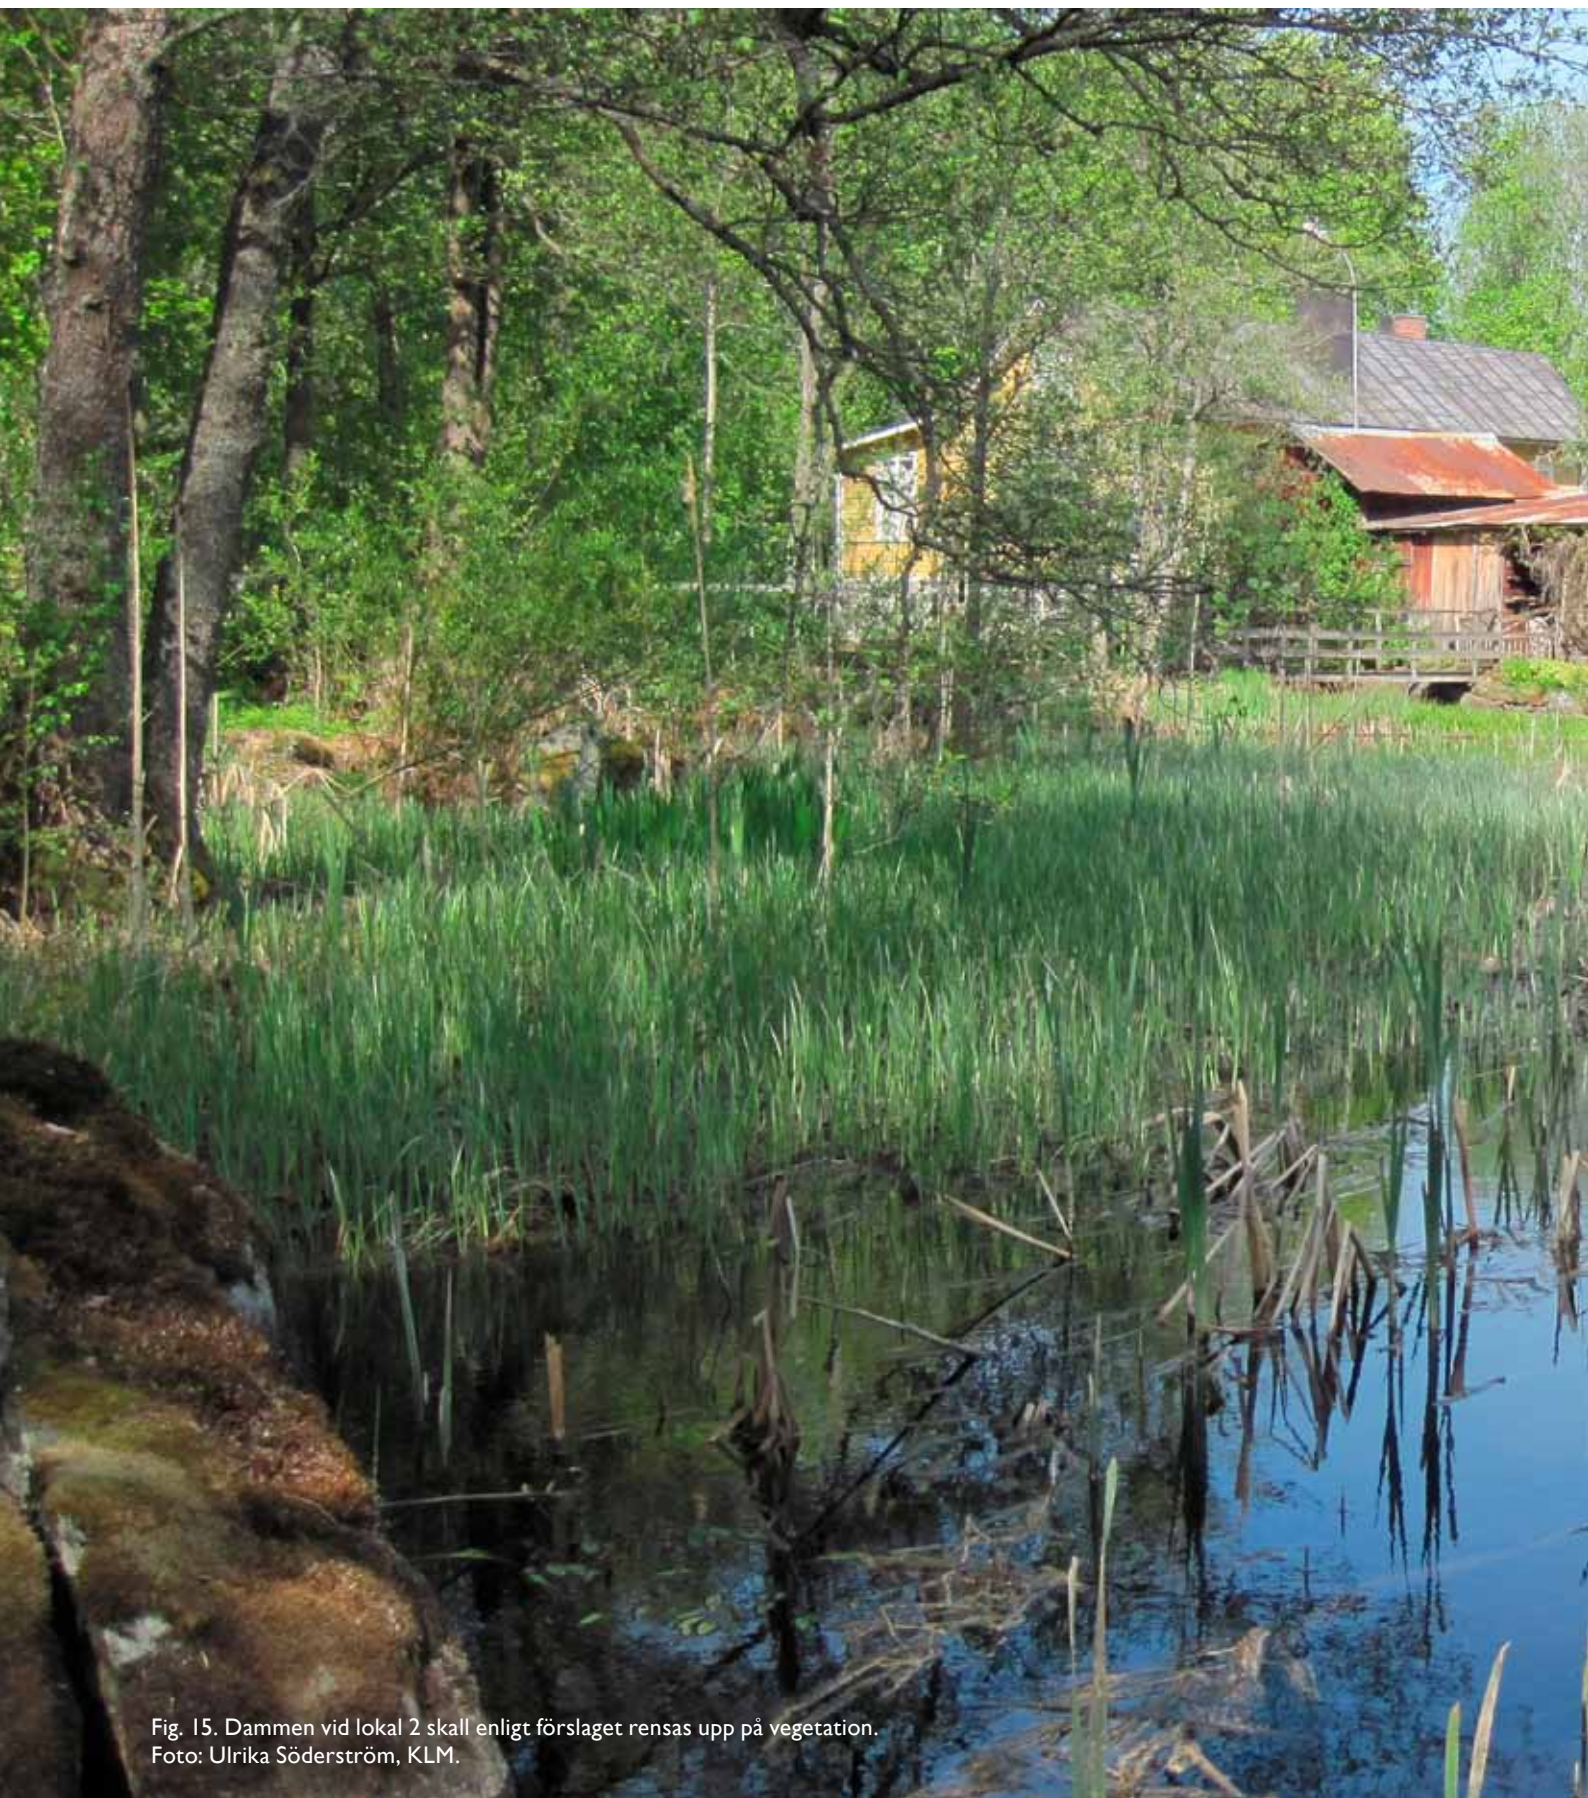
Fig. 15. Dammen vid lokal 2 skall enligt förslaget rensas upp på vegetation.
Foto: Ulrika Söderström, KLM.

Åtgärden som innebär att en sidofåra tas upp i den södra stranden bedöms därmed inte påverka upplevelsevärde på platsen. Snarare görs bedömningen att en upprepning av dammen och upptagandet av en ny sidofåra skulle kunna medföra att området kan ses med nya ögon och att upplevelsevärde ökar av ett sådant ingrepp.

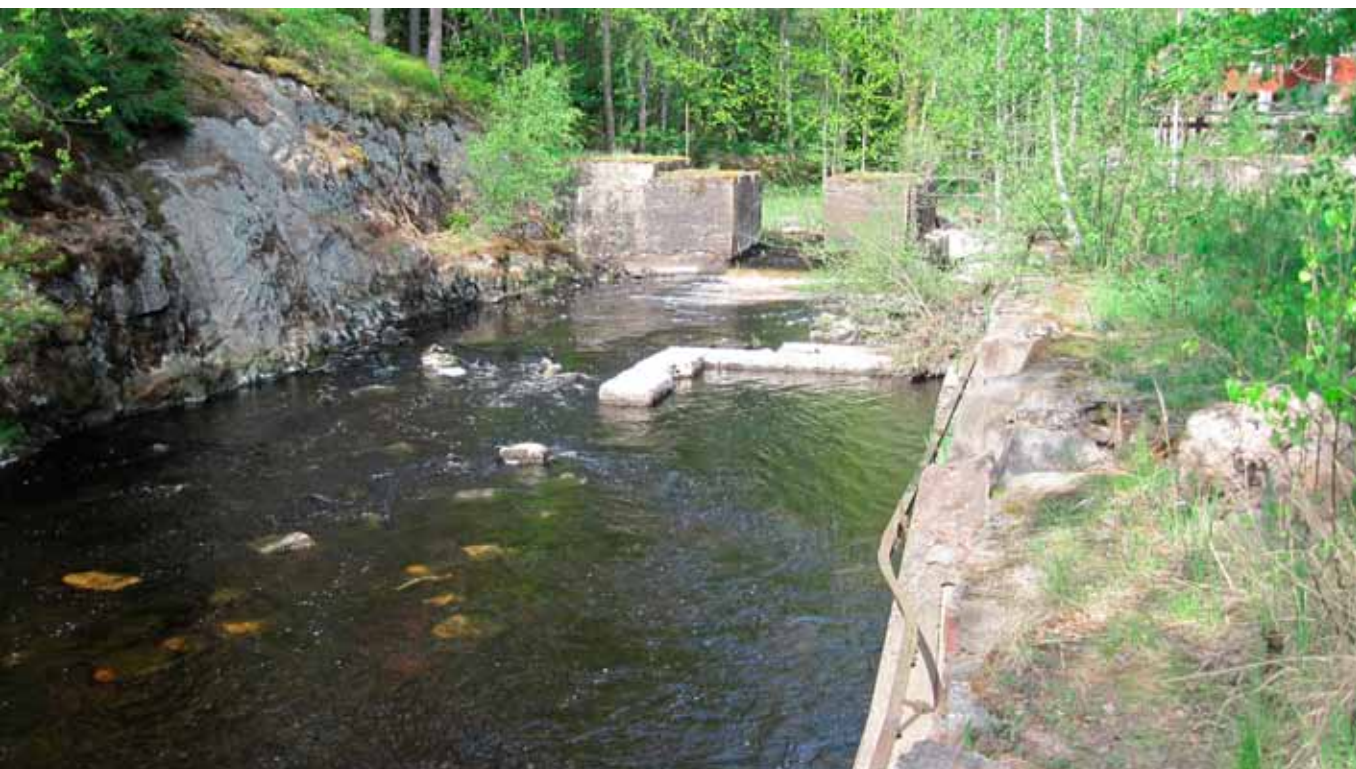
Fig. 16. Översiktbild lokal 3. Foto: Ulrika Söderström, KLM.

Lokal 3 utgörs av en del där ån tar en kraftig krök mot söder och vattnet förs genom ett raserat betongfundament från vad som kan vara en gammal övergång/bro som haft luckor (fig. 16 och 17). Fundamentet till bron är gjuten i betong och förefaller av sentida karaktär. Förelaggen åtgärd syftar till att sänka den ena sektionen med ca 0,5 m och delvis återfylla den med naturgrus (fig. 18).

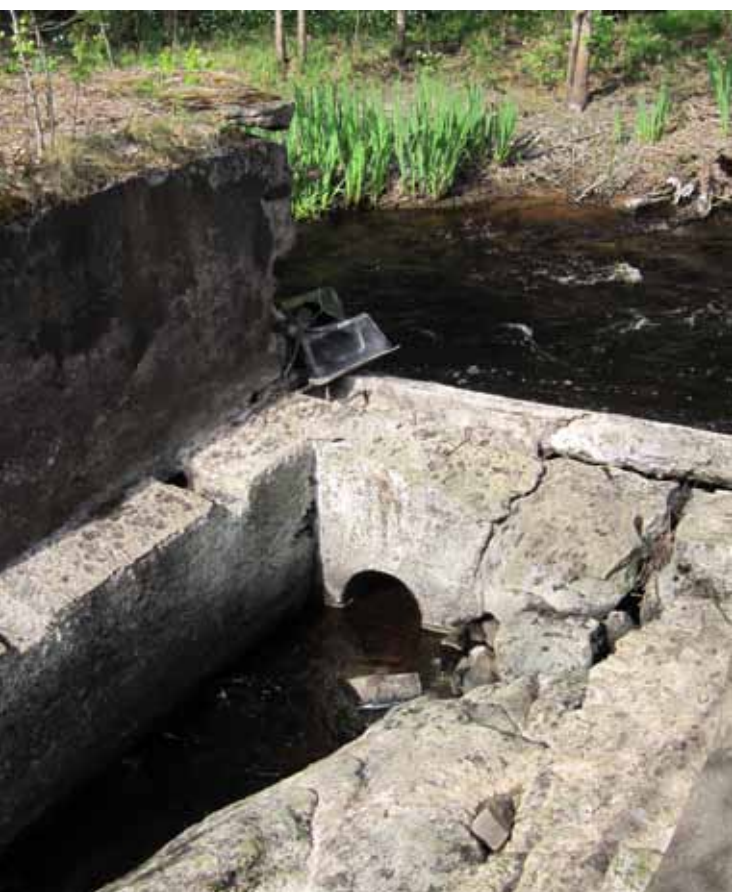
Fig. 18. Del av sektion som föreslås sänkas för att leda om vattnet i ån. Lokal 3. Foto: Ulrika Söderström, KLM.

Den föreslagna åtgärden som innebär att sektionen närmast den norra stranden sänks för att fungera som bräddavlopp för passagen anses därför inte ha negativ inverkan på kulturmiljö- eller upplevelsevärden på platsen.

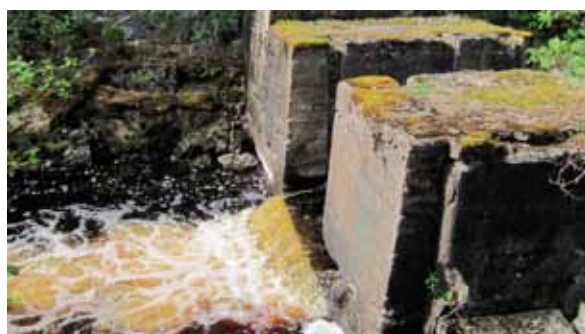
Fig. 17. Brofundamentet, lokal 3. Foto: Ulrika Söderström, KLM.

Vid lokal 3 finns idag ett större betongfundament som kan härröra från det sentida uppbyggnad av det gruvhål som sedan 1940-tal finns utsatt på kartorna. Möjligen är detta fundament rester av en bro som använts för att komma över till den södra stranden och gruvan. Idag finns endast rester av bron kvar. I närheten av fundamentet skall det enligt kartuppgift ha funnits en såg- och snickeriverkstad men inga lämningar efter en sådan byggnad kunde identifieras vid besiktningstillfället. Det betongfundament som finns ute i åfåran kan även det härstamma från den verksamhet som bedrivits på platsen men det är utifrån vad som finns bevarat närmast omöjligt att fastställa.

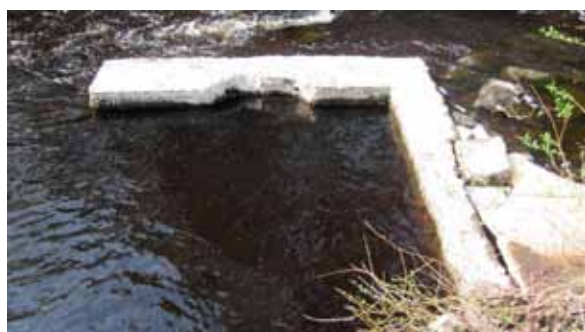
Fig. 19. Sentida konstruktion i åfåran invid lokal 3. Foto: Ulrika Söderström, KLM.

Vid lokalen finns flera rester av konstruktioner som torde kunna knytas till någon form av industriell verksamhet på platsen. Strax innan fundamenten i åfåran ligger en låg rektangulär struktur byggd i betong vars användningsområde är mycket oklart (fig. 19). Strax ovanför den sitter en konstruktion i metall som kan ha anknytning till lämnningen i vattnet. Inga av konstruktionerna förefaller vara av äldre karaktär.

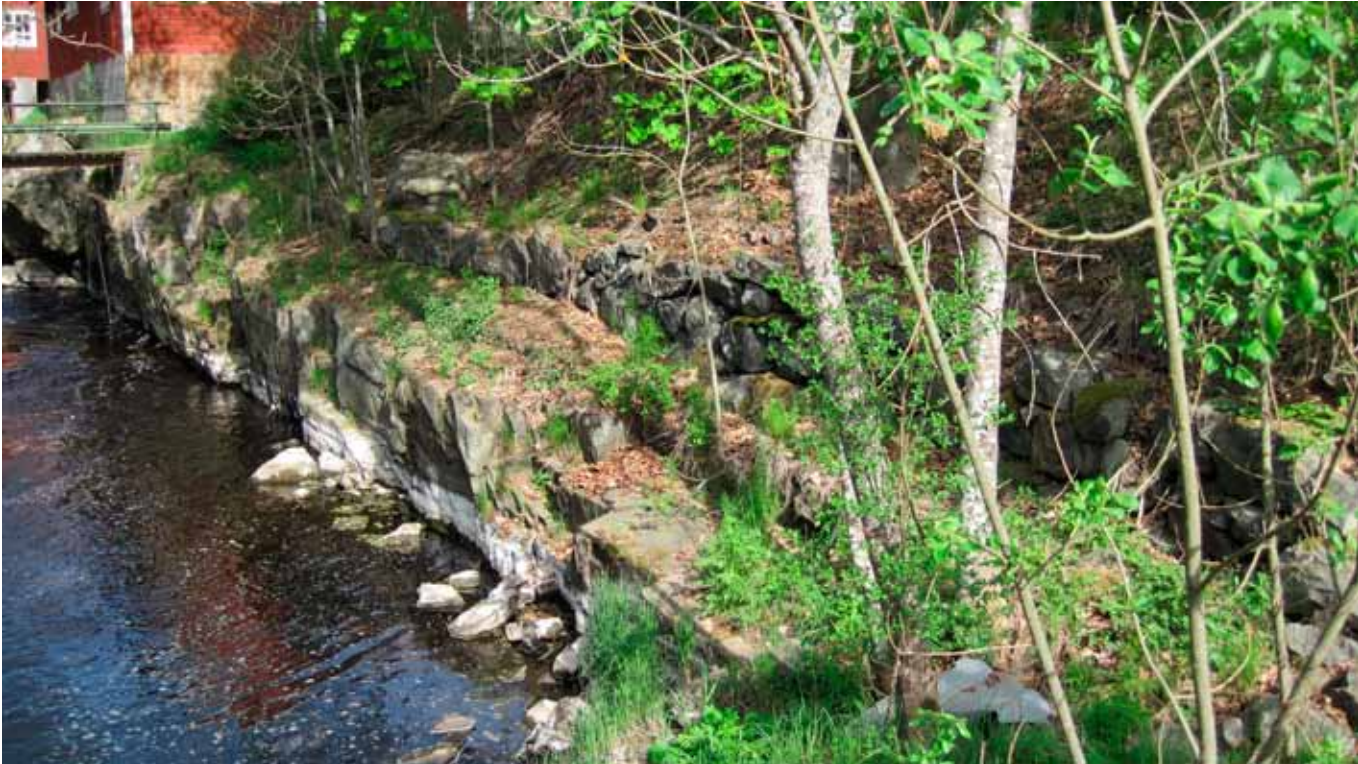
Fig. 20. Den kallmurade resten av en mur som löper mellan lokal 3 uppströms mot lokal 2 och mjölkvarnen. Foto: Ulrika Söderström, KLM.

På den västra sidan om betongfundamenten, längs den norra åstranden, finns en kallmurad stenmur som löper från lokal 3 upp till den kvarnbyggnad som finns vid lokal 2. Av besiktningen att döma ser det ut som att detta skulle kunna utgöra en äldre stensatt släntning alternativt att det funnits en äldre vägsträcka här längs ån (fig. 20).

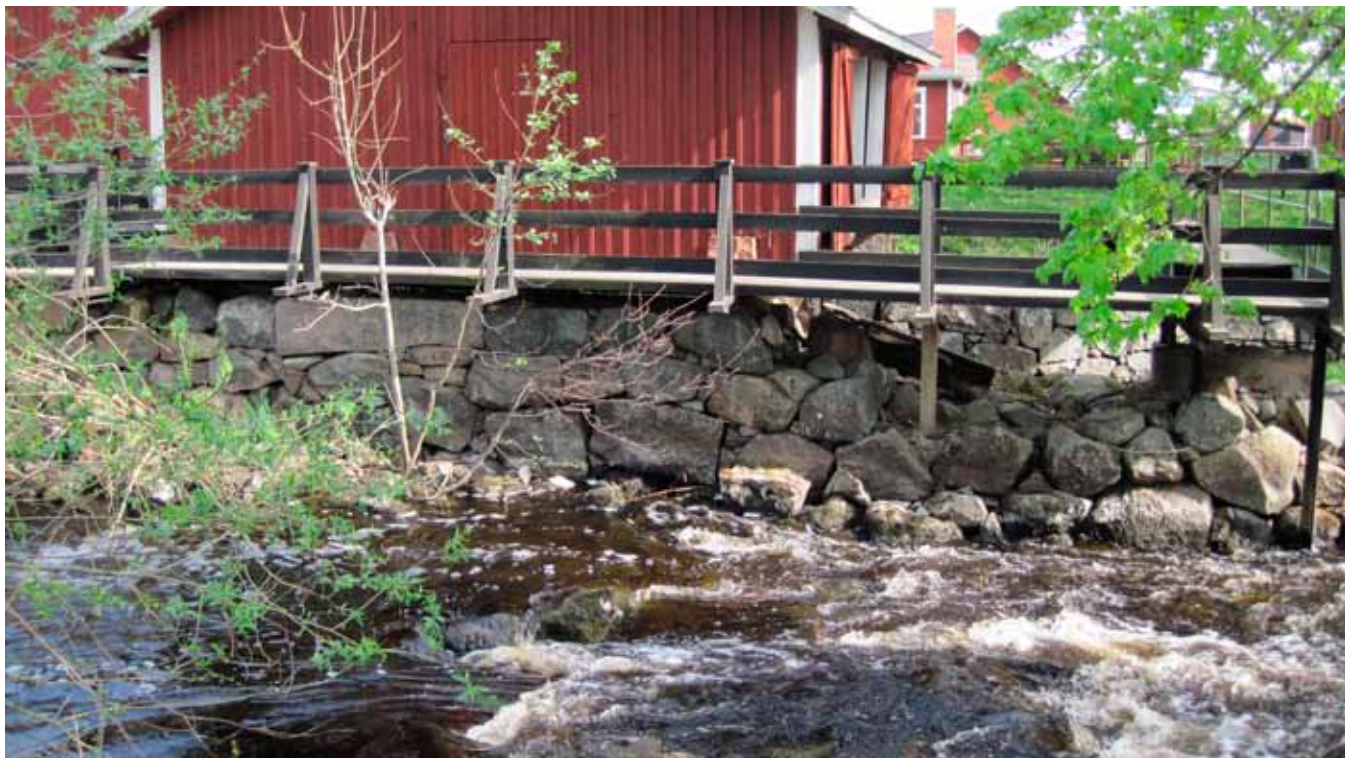
Fig. 21. Det gamla kvarnhuset vid möbelfabriken med sina kallmurade fundament, lokal 4. Foto: Ulrika Söderström, KLM.

Lokalen ligger mitt i området Dackestop i Virserum, där flera museer och konsthallar ligger idag. Södra stranden domineras även här av berg och över brofästet som vattnet leds genom finns flera gångbroar. Den norra sidan karaktäriseras av det gamla möbelhuset med det gamla kvarnhuset med vattenhjulet till vilket vatten leds via en intagsfåra i ån (fig. 21).

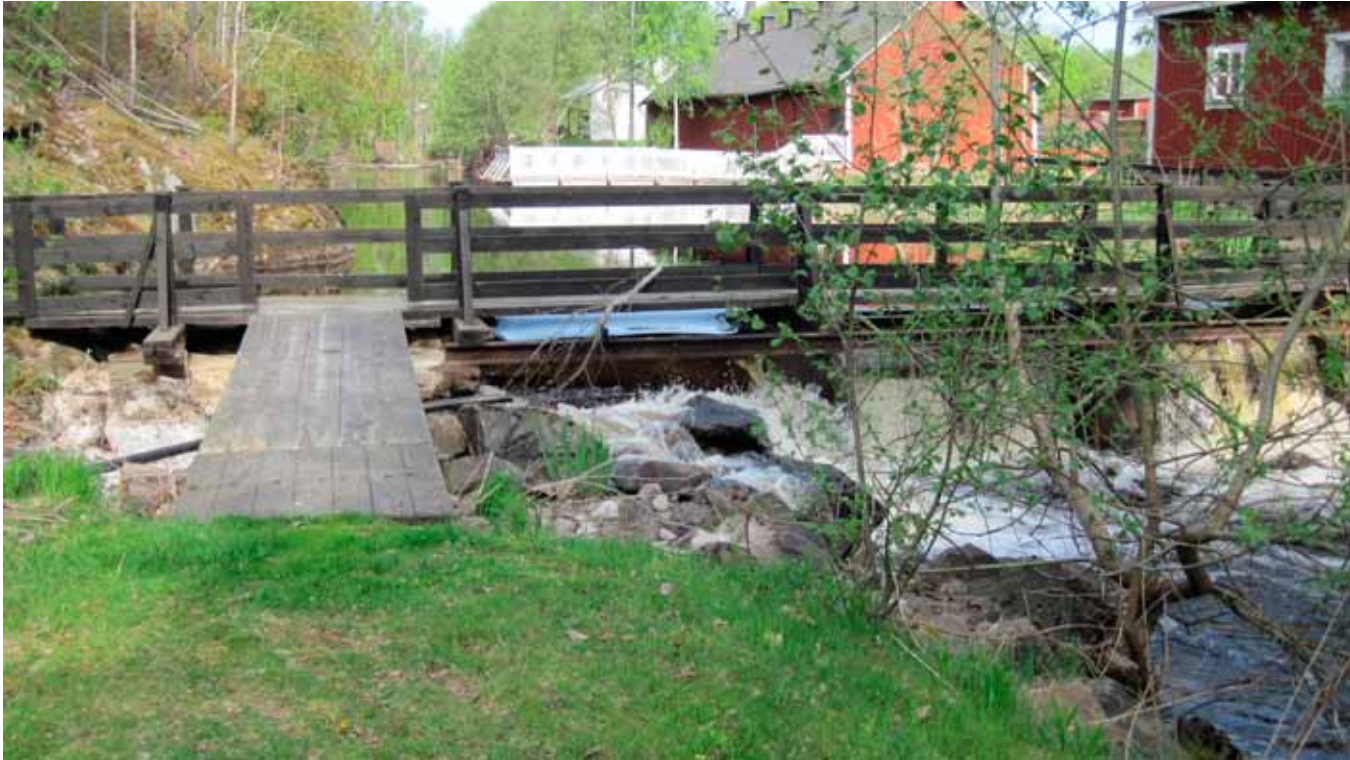
Åtgärden som är föreslagen innebär att ett s.k. inlöp byggs i dammen mot den södra stranden och att en ny åfåra för fiskevägen kommer att byggas nedströms den befintliga gångbron (fig. 22). Den sistnämnda åtgärden innebär att den nuvarande åfåran till viss del vidgas åt söder. I åtgärdsförslaget står att hur långt upp i dammen själva inlöpet ska sträcka sig beror på bottenens beskaffenhet och estetisk påverkan på kulturmiljön (fig. 23). Ett minimum är dock ställt till ca 10 m. Vidgningen av åfåran ned-

Fig. 22. Del vid den södra stranden där ett omlöp och ledarm planeras. Foto: Ulrika Söderström, KLM.

Då det finns höga kultur- och upplevelsevärden i området är åtgärdens inverkan på denna avhängig av hur man väljer att bygga ledarmen. Betongmurens höjd ovan vattenytan kan komma att vara en betydande faktor när det gäller upplevelsevärden på platsen. Åtgärden som innebär att en ny åfåra byggs nedströms gångbron på den södra stranden innebär förvisso ett större markgrepp men då man avser att ta den del i anspråk som redan är bebyggd med betongfundament för gångbron får ingreppet anses ha liten inverkan på den befintliga kulturmiljön. Om åtgärden dessutom innebär att en ny gångbro över dammen byggs bör en sådan åtgärd snarare ha positiv inverkan på både kultur- och upplevelsevärden på platsen.

Eftersom ingreppen är avhängiga av hur man väljer att utforma åtgärderna rekommenderar Kalmar läns museum att en sådan bedömning sker i samråd med Länsstyrelsen eller antikvarisk expertis.

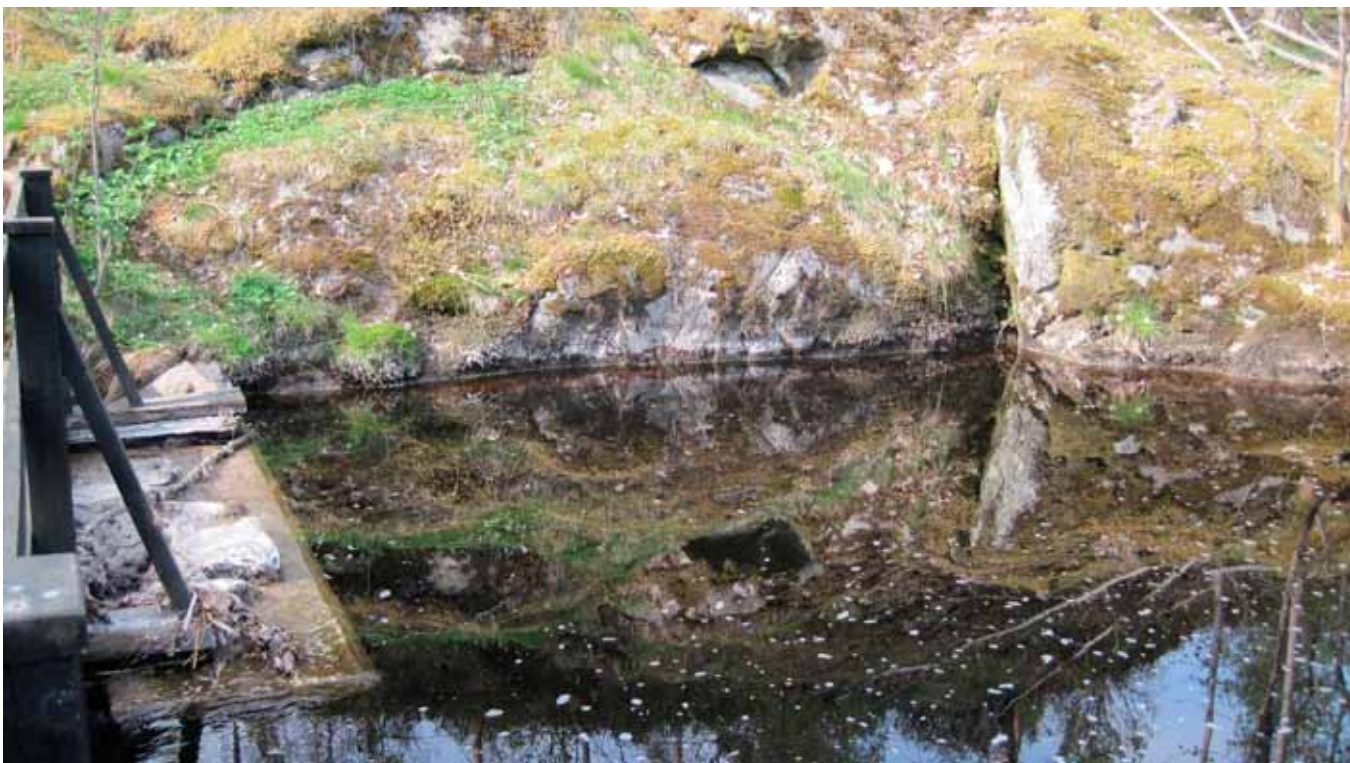
Fig. 23. Södra stranden där ett inlöp planeras att byggas. Foto: Ulrika Söderström, KLM.

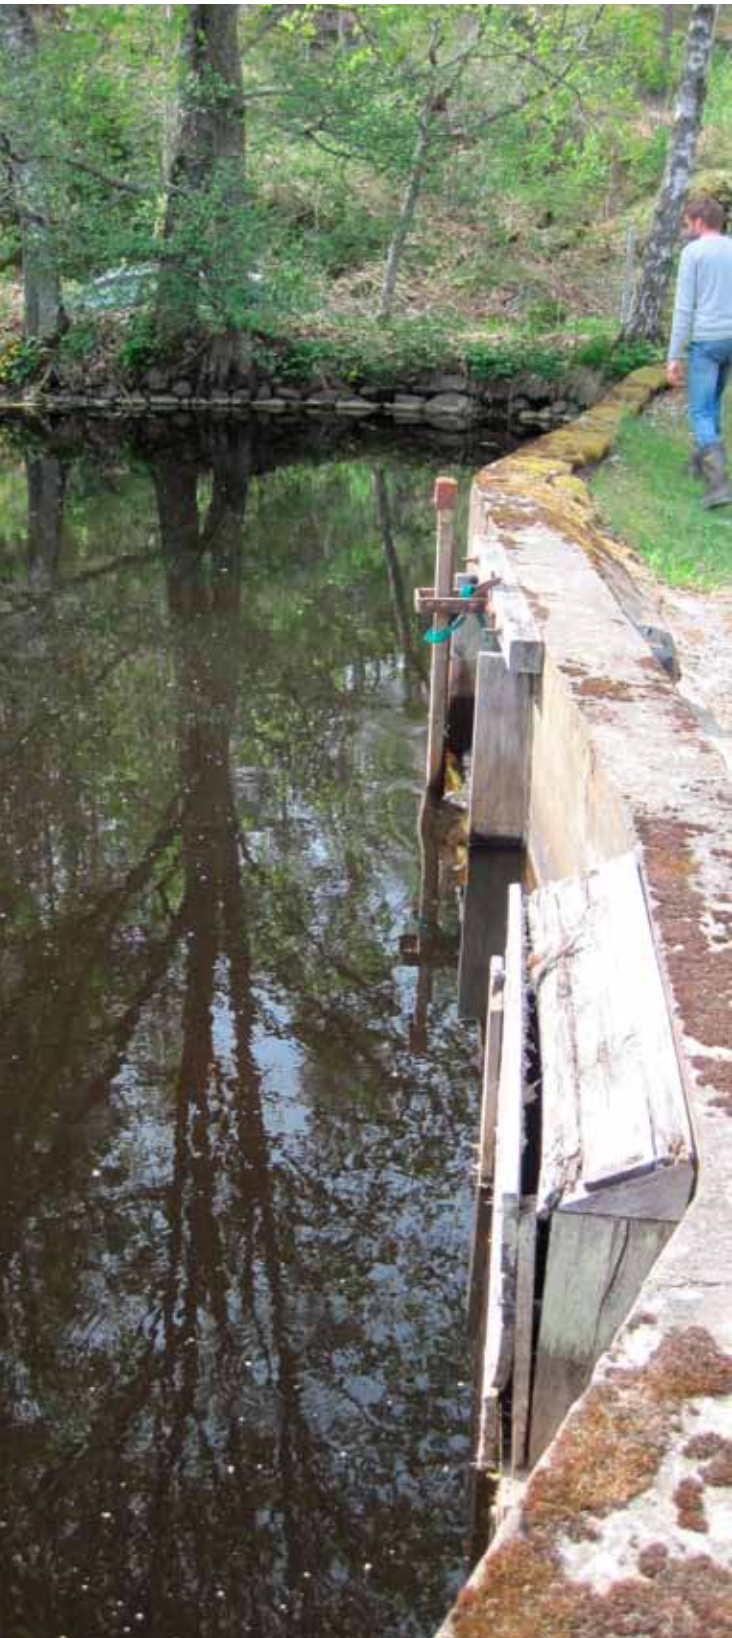
Fig. 24. Den befintliga dammvallen med dammluckorna.
Foto: Ulrika Söderström, KLM.
