Kulturmiljö kring de fyra vattenfallen

Översiktlig bedömning av kulturmiljövården 2011
Virserum och Lillefors, Virserum socken, Hultsfred kommun, Kalmar län

KALMAR LÄNS MUSEUM
Arkeologisk rapport 2011:11

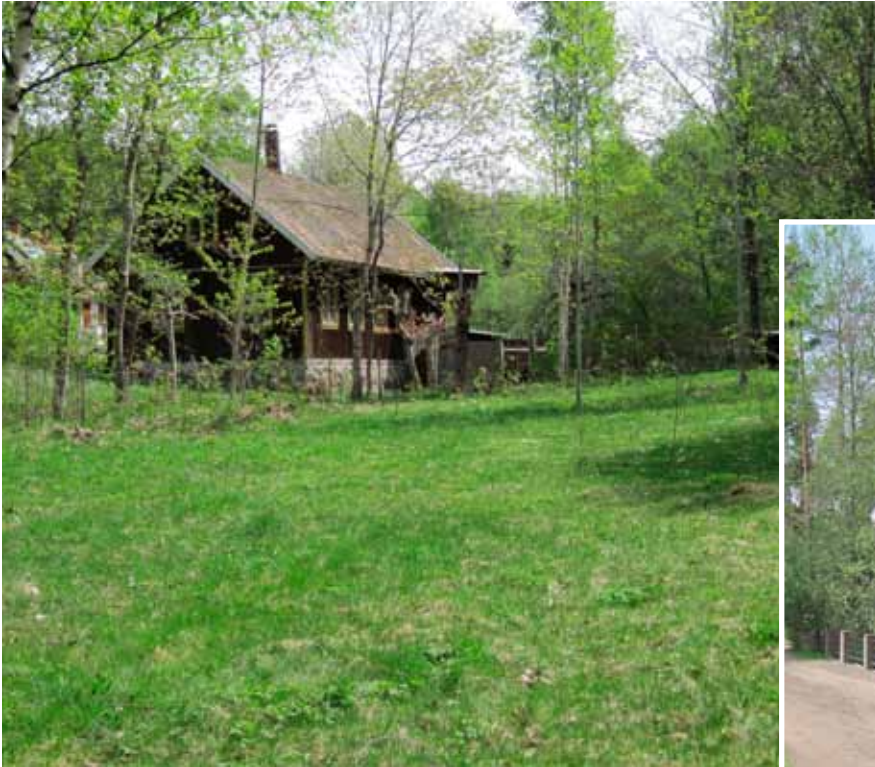
Den föreslagna åtgärden innebär att en traditionell fiskväg med mynning i dammen anläggs strax intill den södra dammluckan. Åtgärden kommer att innebära att det behövs göra åverkan på den befintliga betongmuren då en vägtrumma i plast eller betong, alternativt en bro i betong, anläggs under vägen som passerar möbelindustrin. Fiskvägen planeras därefter att slingra sig i en båge genom ängsmarken norr om vägen och mynna i ån nedströms dammen (fig. 26).

Ängsmarken i norr som kan komma att påverkas av exploatering är idag förhållandevis öppen med inslag av enbuskar och björkar. I kartmaterialet kan noteras att ängsmarken använts under lång tid som staggvallsäng och av den eventuella byggnad som syns på kartan från 1905 syns idag inga spår i landskapet. Ängen besiktigades till fots vid besöket för att kunna avgöra om några äldre lämningar fanns som inte är registrerade men inga sådana kunde identifieras.

Fig. 26. Del av åker genom vilken den planerade nya åsträckningen ska löpa. Foto: Ulrika Söderström, KLM.

tydelsefullt att utformningen av denna sker i samråd med de boende och antikvarisk expertis. Då miljön kring möbelindustrin är både unik och betydelsefull ur kulturmiljösynpunkt och lämningar efter tidigare aktiviteter på platsen dessutom kan vara dolda under mark rekommenderar Kalmar läns museum vidare att grävningen för den nya fiskvägen genom åkermarken föregås av en arkeologisk utredning. Länsstyrelsen beslutar i ärendet.

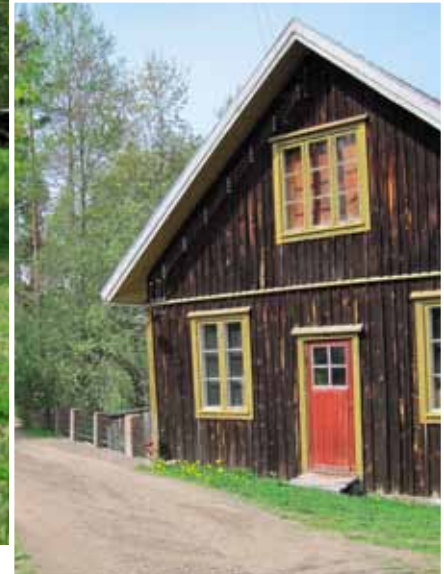
Lillefors utgör en mycket välbevarad kulturmiljö från 1880-talet med sina byggnader och idag fortfarande fullt fungerande maskinpark. Lokalen ligger ca 1,5 km sydost om Virserum. Intill den före detta möbelindustrin finns en större damm med dammluckor i trä som reglerar vattennivån i dammen (fig. 24-25). Området ligger inkilat i en bergig terräng med några mindre ängsmarker mellan.

Fig. 25. Möbelfabriken vid Lillefors, lokal 5. Foto: Ulrika Söderström, KLM.

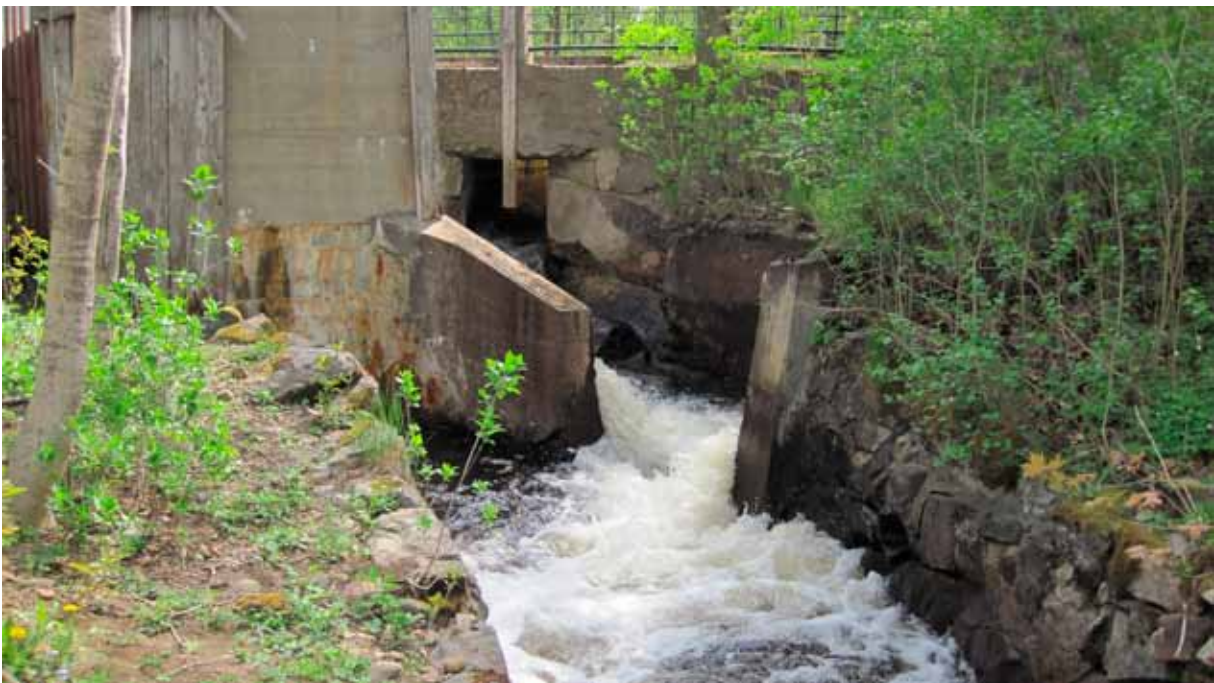
Själva åsträckan är uppbyggd av delvis kallmurade kanter, längst upp mot möbelindustrin är kanterna förstärkta med betongfundament (fig. 27). Dammvallen utgörs av en betongmur med två luckor som sannolikt är utbytta under senare tid. Intill dammvallen växer flera träd som hamlats (fig. 28). I skogspartiet närmast dammen slingrar sig ån vidare och topografin i området domineras av tät skog och vid besiktningstillfället var växtligheten hög.

Fig. 27. Betongförstärkta kanter vid vattenfallet, lokal 5. Foto: Ulrika Söderström, KLM.

Om åtgärden kommer att innebära att den befintliga dammvallen öppnas upp och ersätts med en bro över den nya fiskvägen är det be-

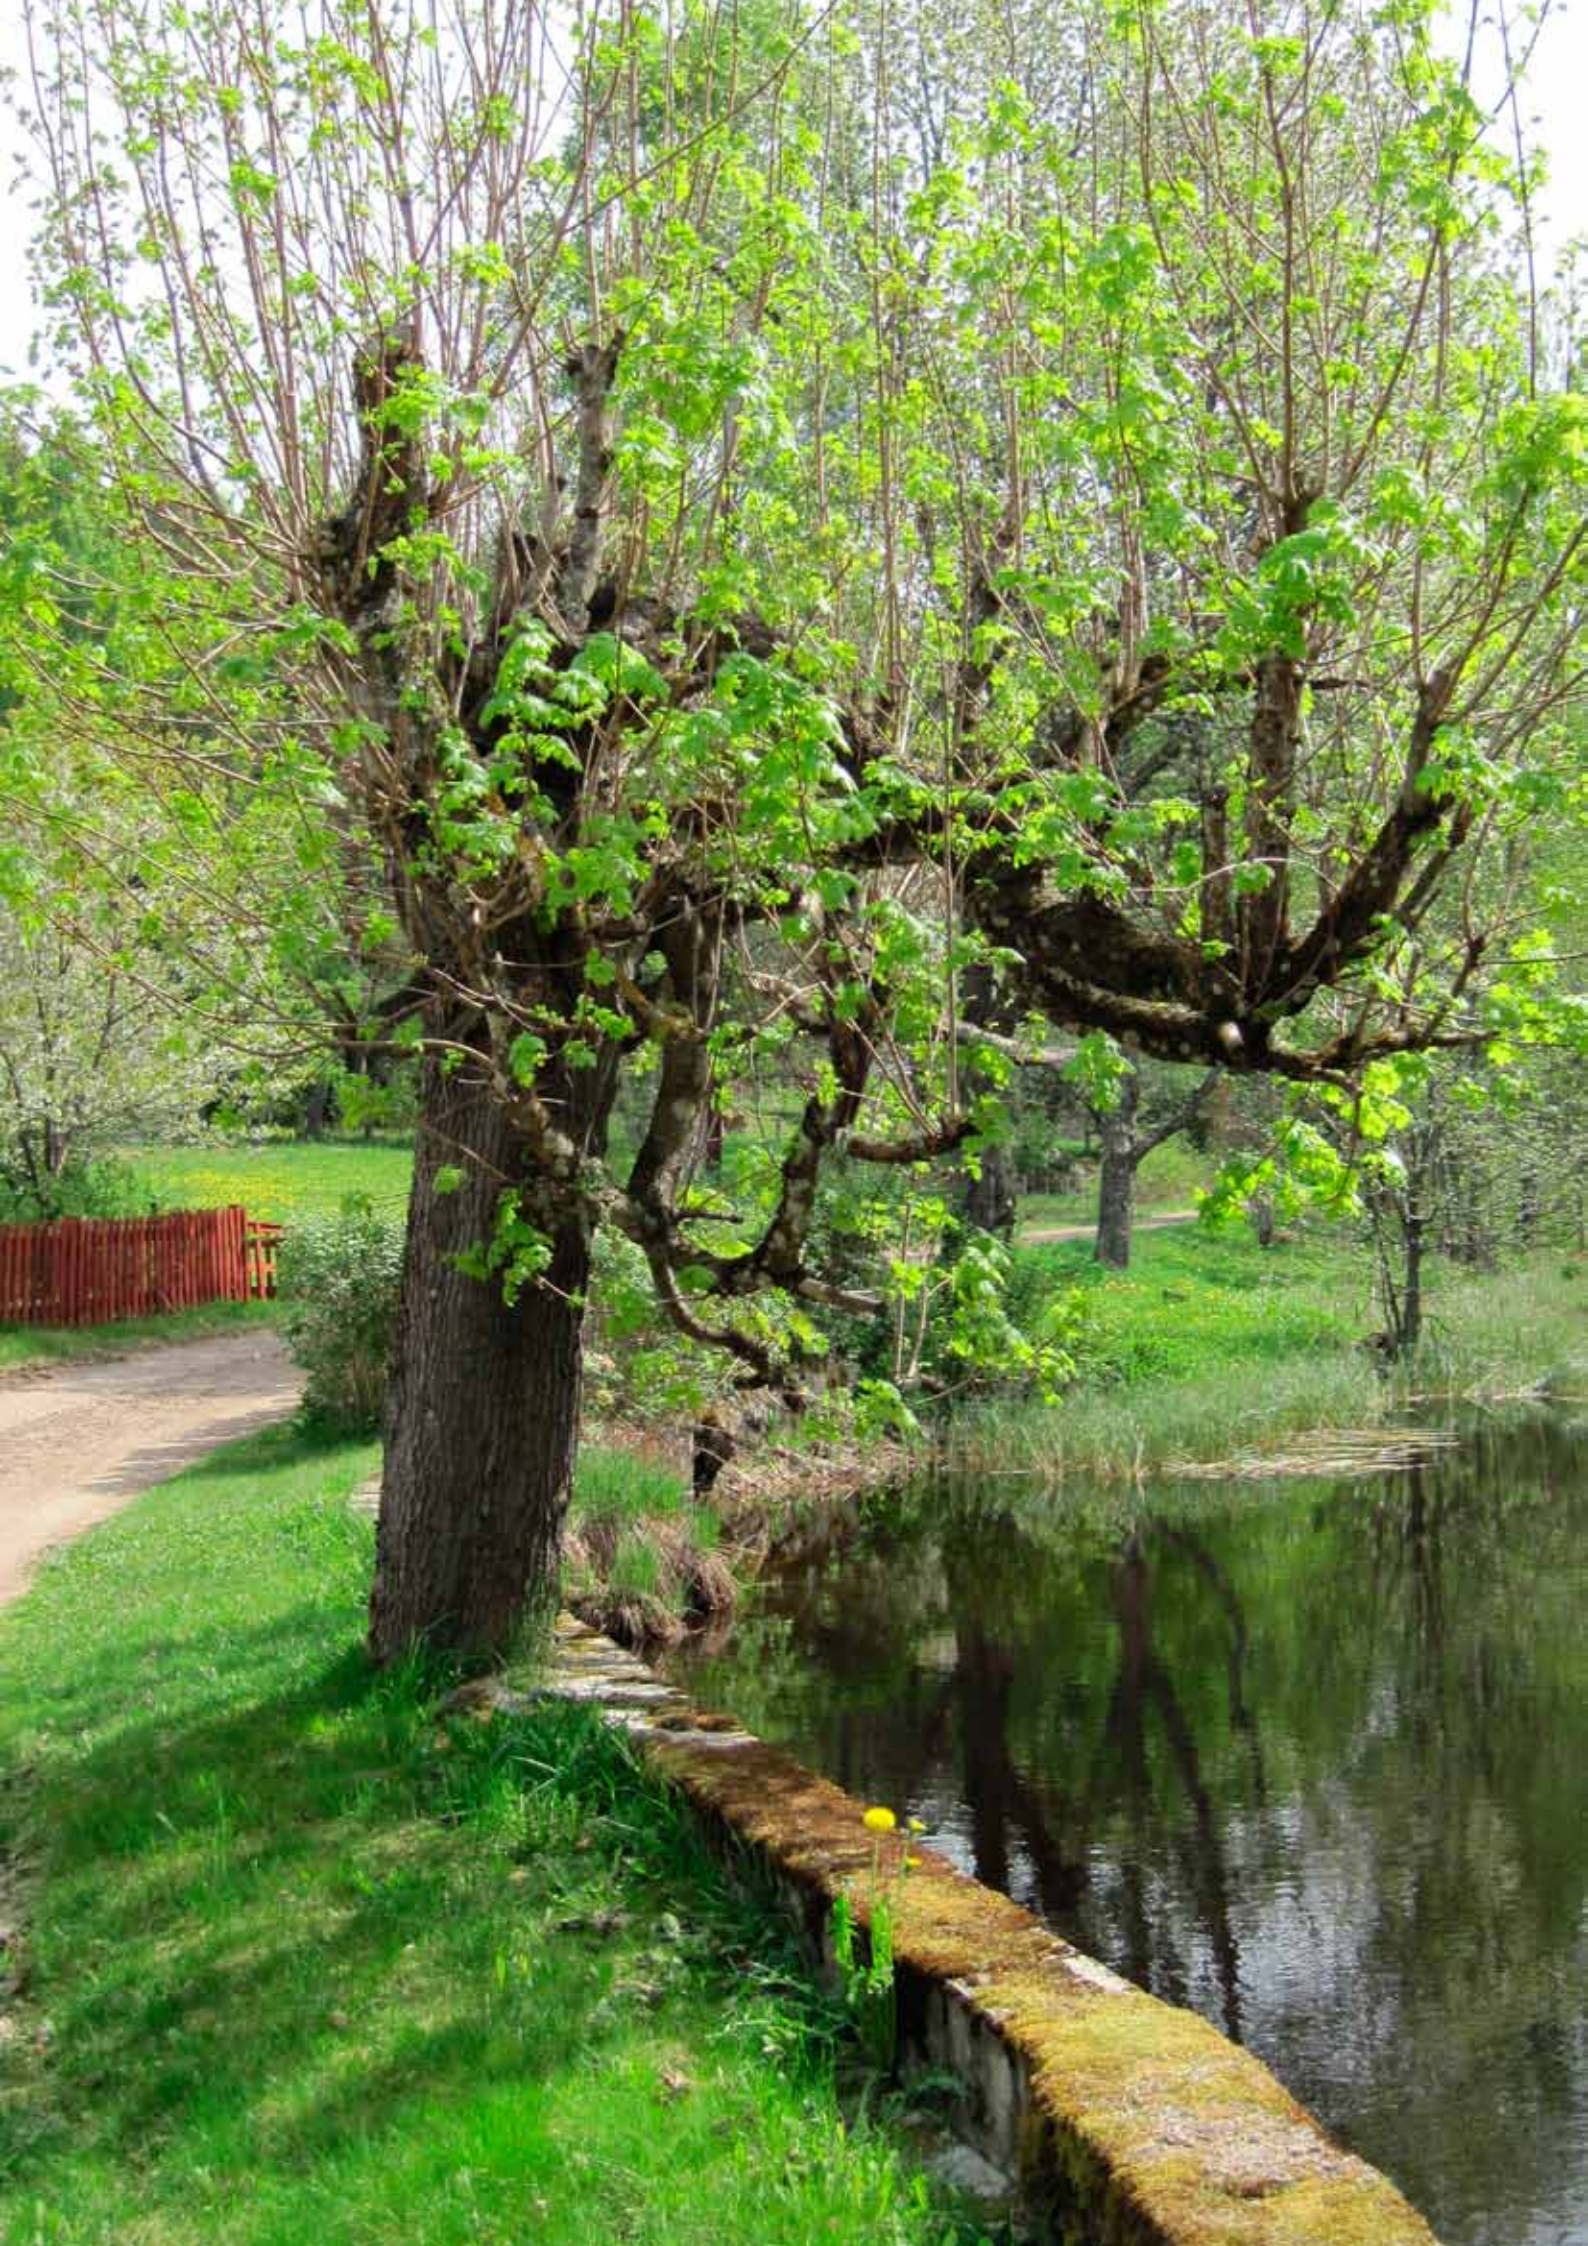
Fig. 28. Hamlade träd intill dammvallen vid Lillefors. Foto: Ulrika Söderström, KLM.
