Mältan på Kyrkeby bränneri

Antikvarisk medverkan vid åtgärder
på trappa och montering av räcken

Kyrkeby 4:8, Vissefjärda socken, Emmaboda kommun, Kalmar län, Småland

Byggnadsantikvarisk rapport 2017

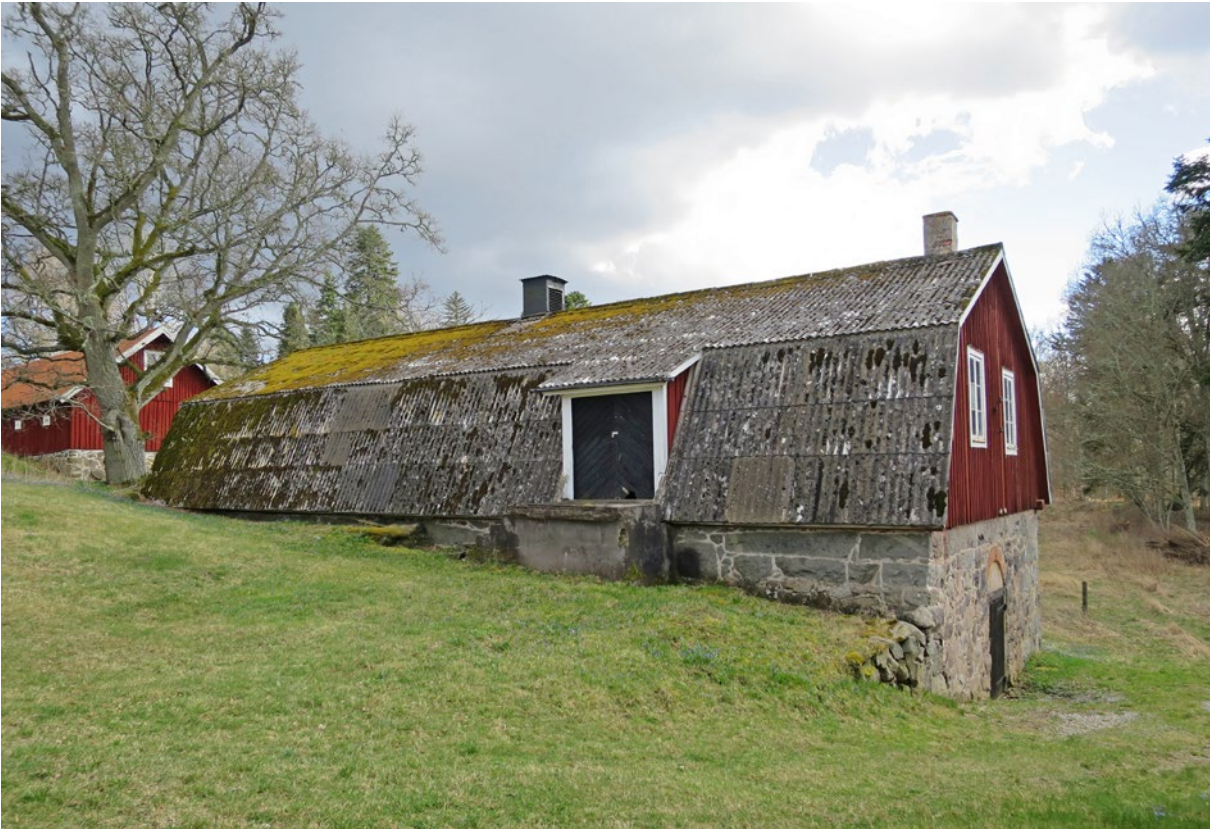
Mältans nordvästra fasader med yttre ingången före åtgärder.

Den yttre ingången till mältan med en betonggjuten trappa saknade räcken. Trappan var skadad med lösa steg och trasiga partier.

Den yttre trappan lagades upp med Finja cementbruk med samma hårdhet som det befintliga. Nya trästolpar av kärnfura grävdes ner i marken och gjöts fast med Finja cementbruk. Stolparna behandlades med Dalfrid Roslagsmahogny. Nya räcken av järnrör monterades och målades med svart Jotun Arcanol rostskyddsfärg. Räcket mot norr gjordes löstagbart för att kunna hantera vagnar som förvaras i byggnaden.

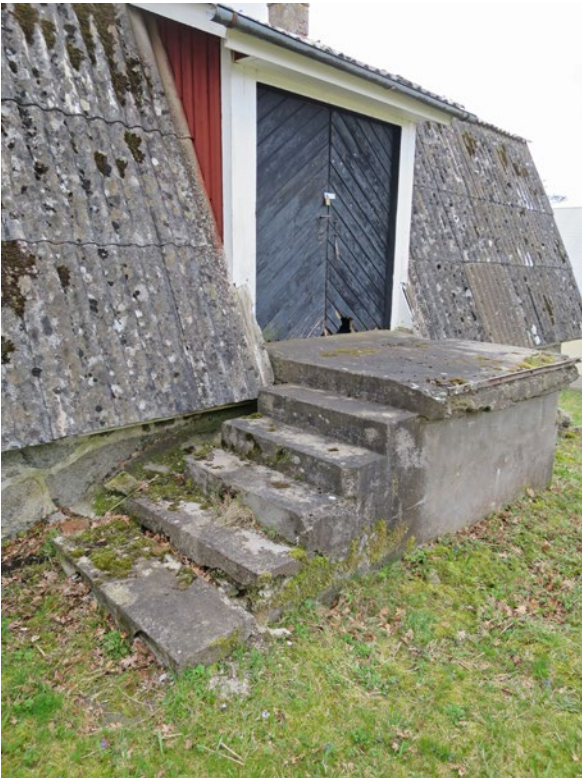
Yttre ingången mot norr före åtgärder.

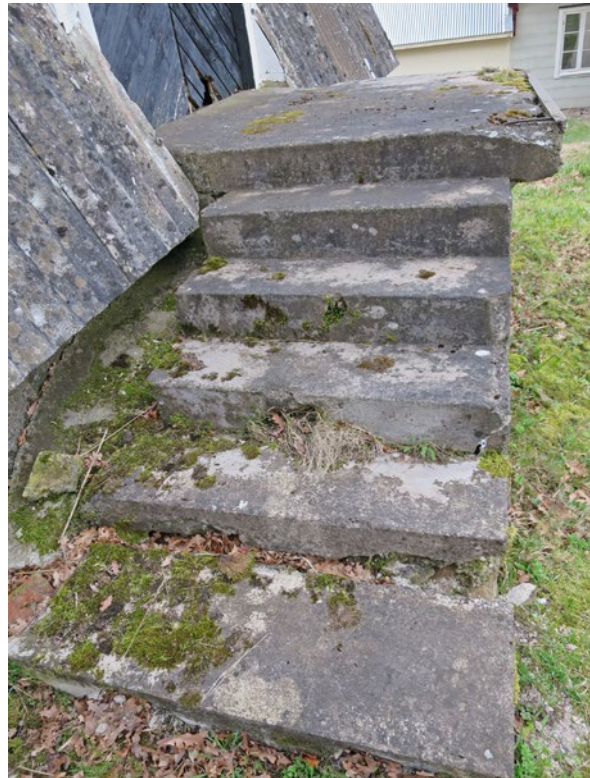
Trappan mot norr före åtgärder.

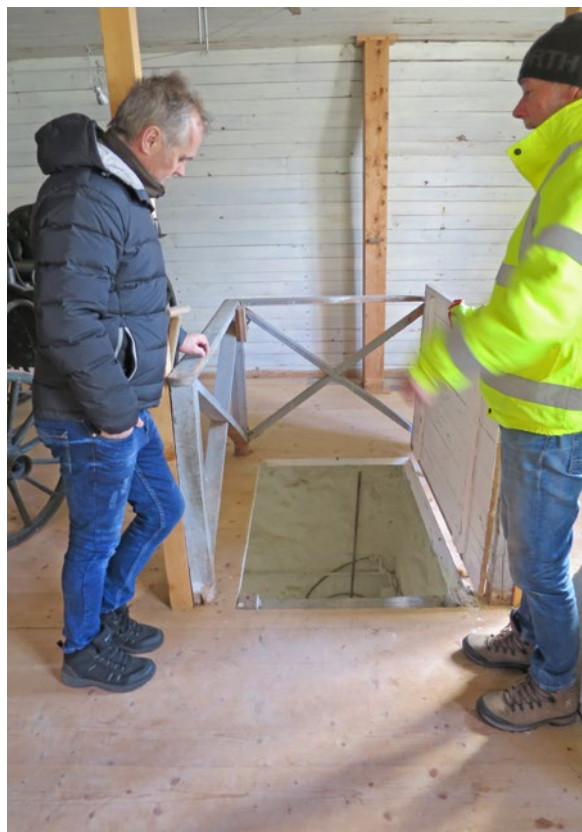
Den inre trappan från övervåningen ned till källaren är en brant trätrappa som saknade ledstång.

Diskussioner om inre trappan före åtgärd.

Den inre trappan försågs med ledstång av en granslana som sattes med distanser.

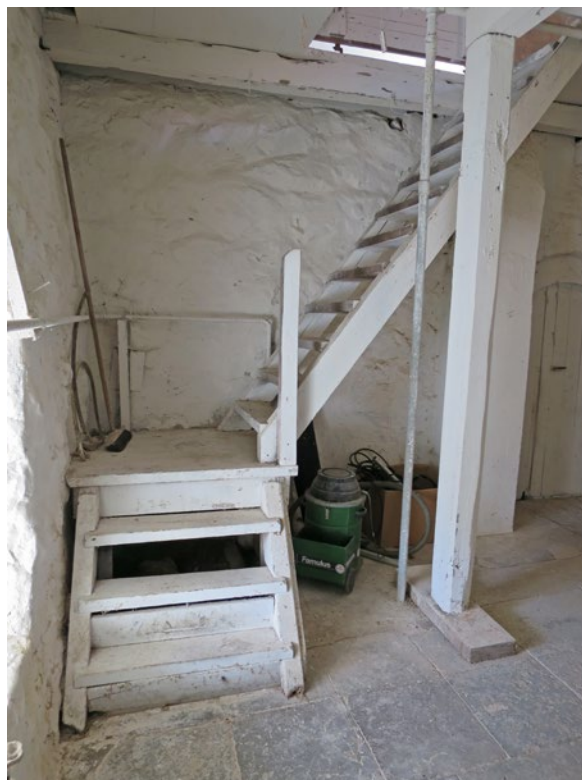
Inre trappan före ny ledstång monterades, nerifrån.

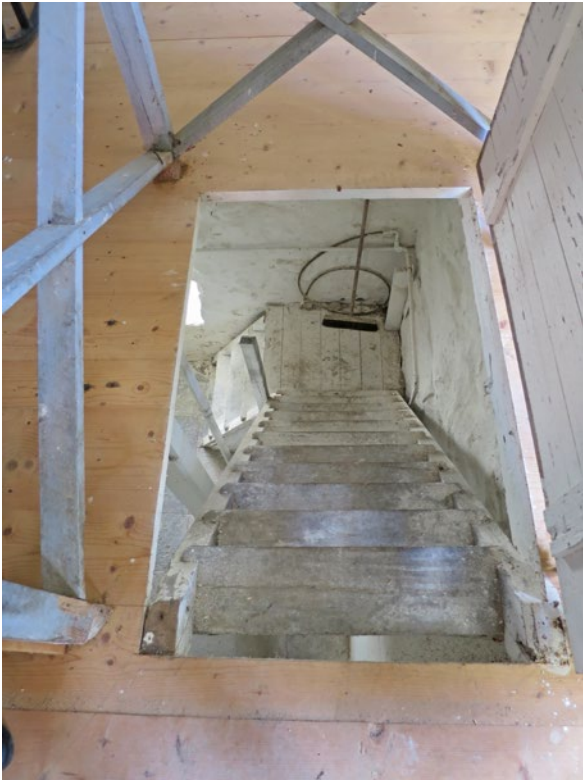
Inre trappan före ny ledstång monterades, uppifrån.

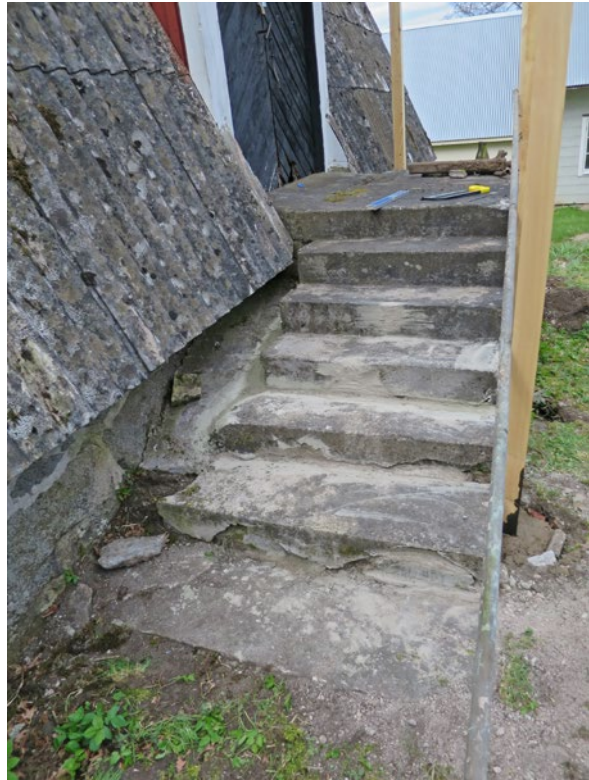
Upplagning av trappa och montering av nya stolpar.

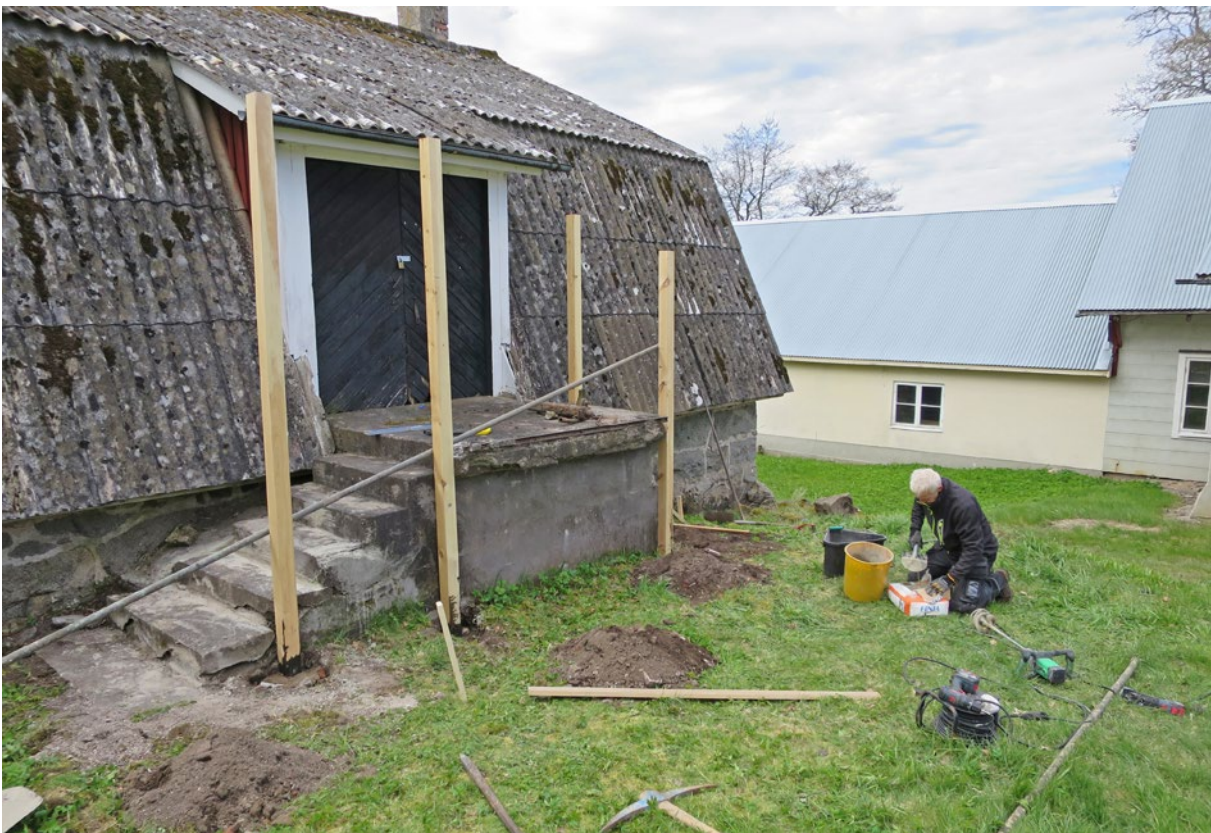
Upplagning av trappa och montering av nya stolpar.

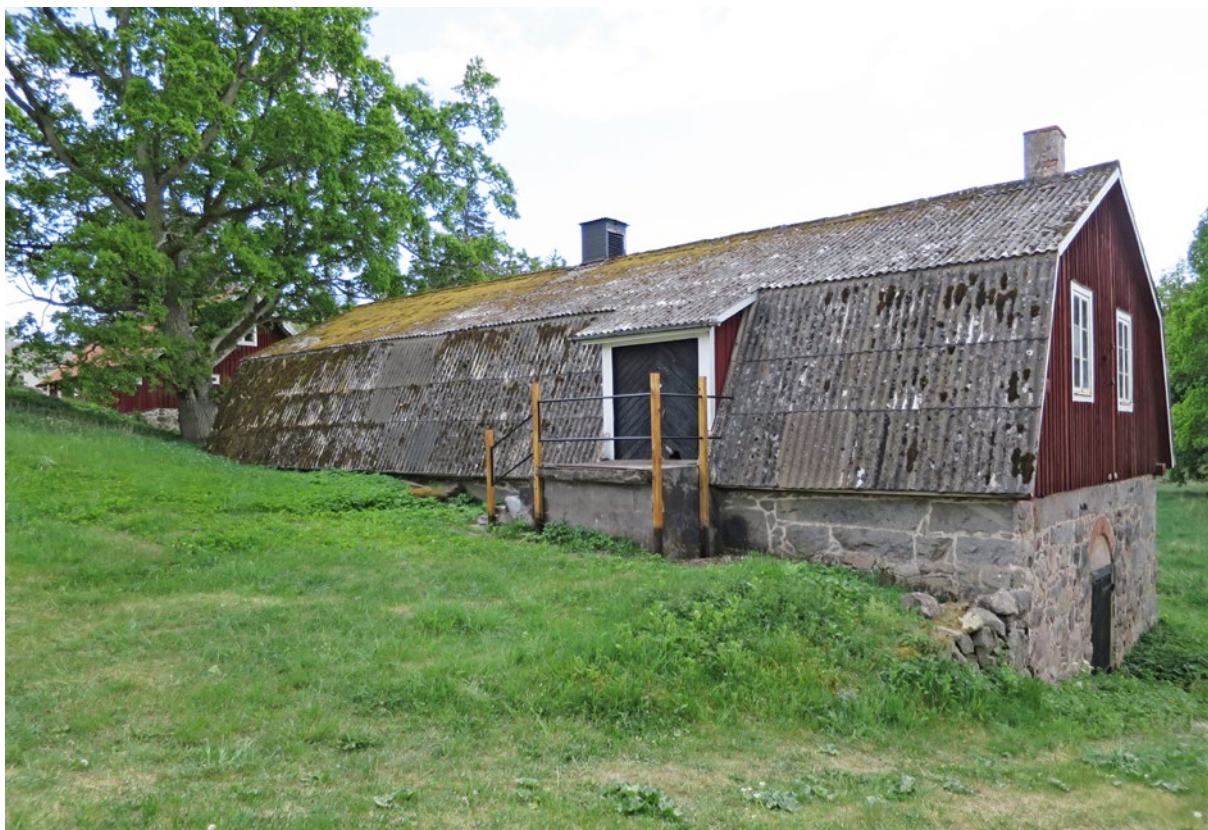
Mältans nordvästra fasader med yttre ingången efter åtgärder.

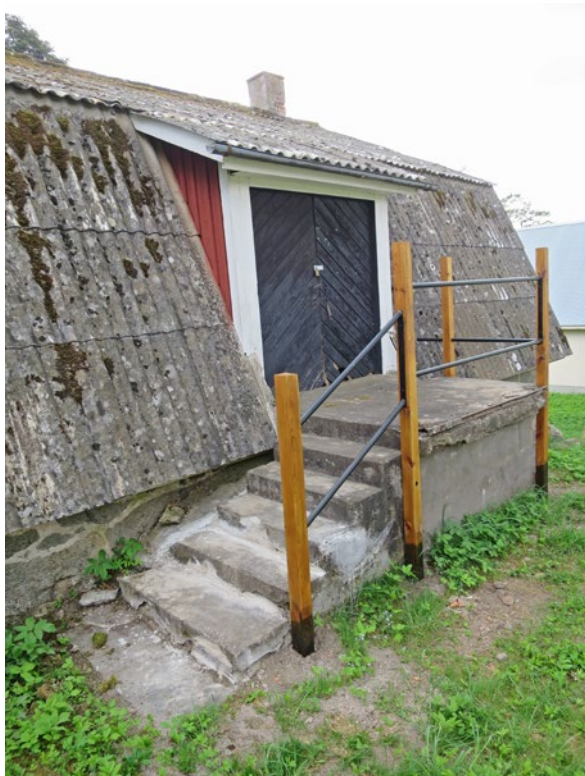
Yttre ingången mot norr efter åtgärder.

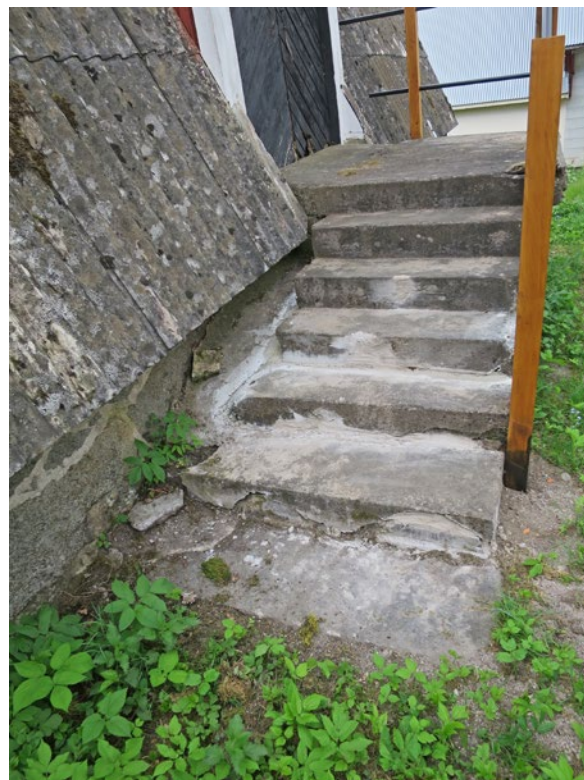
Trappan mot norr efter åtgärder.

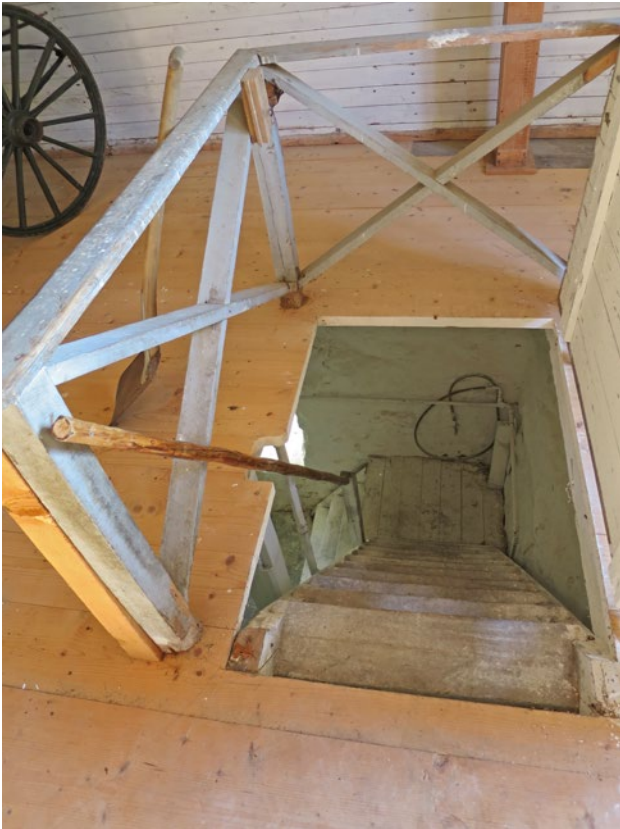
Inre trappan efter att ny ledstång monterades, uppifrån.

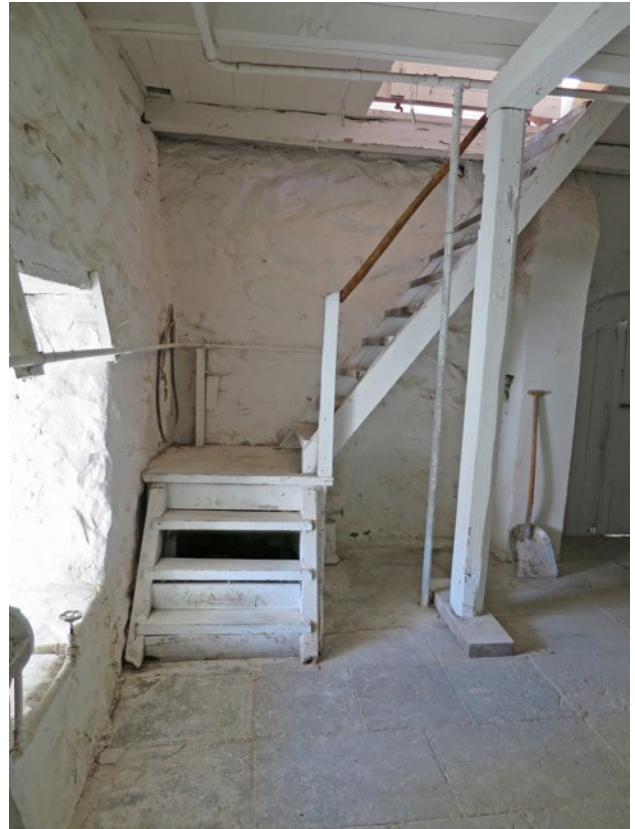
Inre trappan efter att ny ledstång monterades, nerifrån.

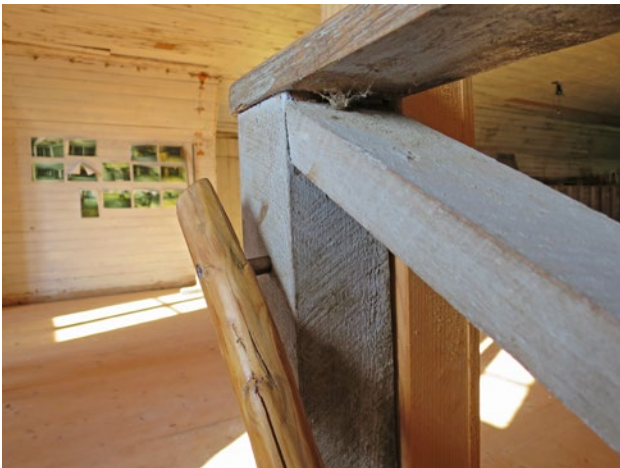
Ledstången av en granslana monterades på distanser.

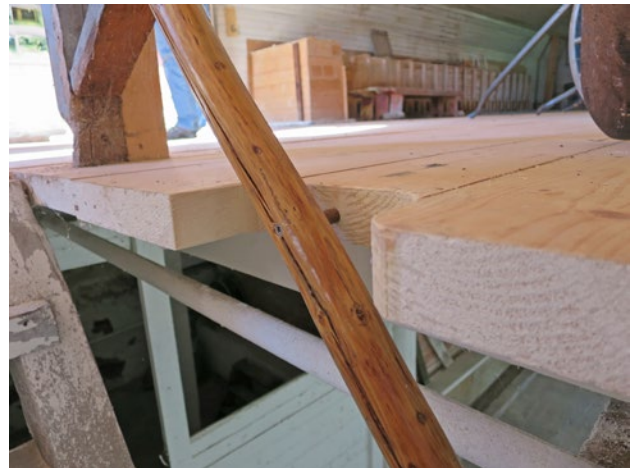
Utsågning för ledstången.
