Ljungby kyrkogård

Ljungby församling, Växjö stift, Kalmar län

Kulturhistorisk inventering av kyrkogårdar/
begravningsplatser i Växjö stift 2005

Cecilia Ring
Kyrkoantikvariska rapporter 2006, Kalmar läns museum

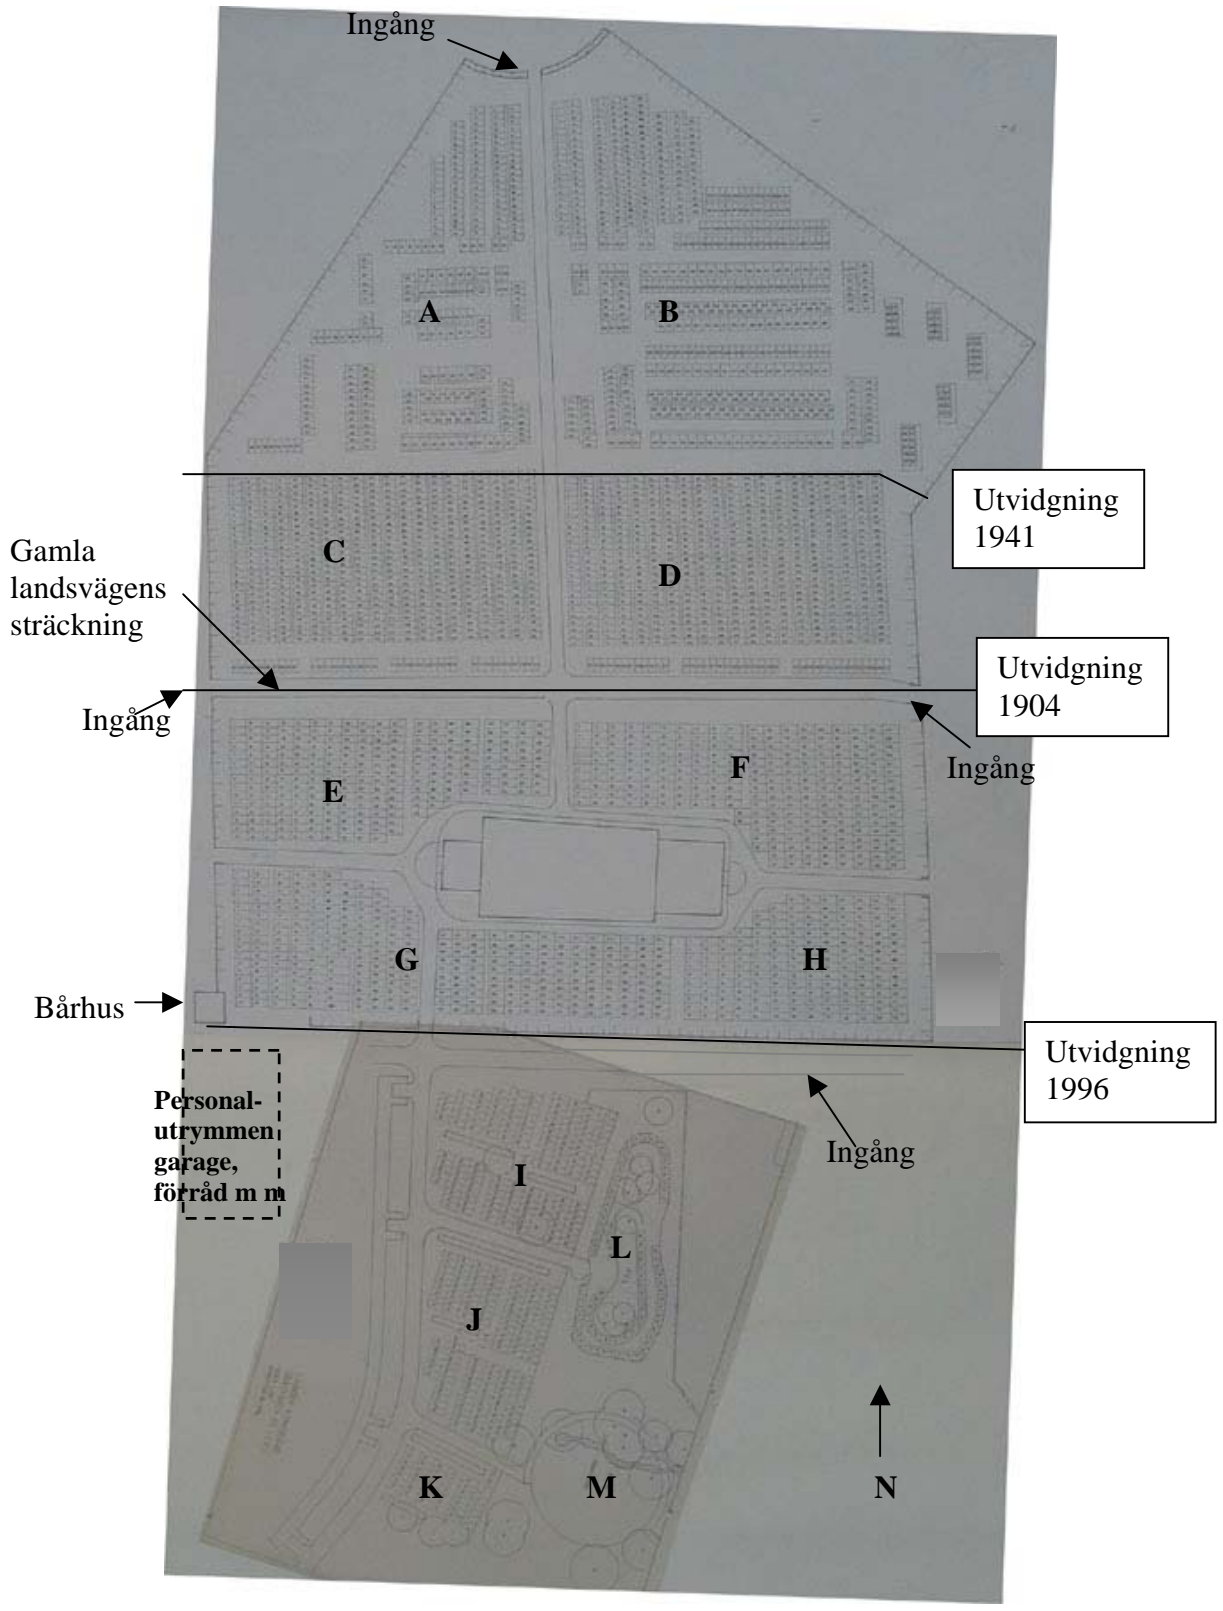
Gravkarta över Ljungby kyrkogård

Kyrkogården består av fyra tydligt urskiljbara delar som speglar kyrkogårdens utveckling. Gamla kyrkogården ligger närmast runt kyrkan, kvarter E-H. Första utvidgningen norr om kyrkan gjordes 1904 och kallades under en tid ”mellankyrkogården” numera kvarter C-D. År 1941 invigdes ytterligare en utvidgning åt norr, det som är dagens kvarter A och B. Södra delen, från 1996, omfattar kvarter I-M där kvarter L är ett urngravsområde och kvarter M är minneslundan. Gamla kyrkogården bevarar delar av äldre karaktär, främst i form av vårdar från 1800-talets mitt och slut. På ett par ställen på kyrkogården finns linjegravar. Nya kyrkogården är utformad med mindre kvarter, vårdar längs rygghäckar och rumslighet skapad genom vegetationen. Hela kyrkogården är insådd med gräs.

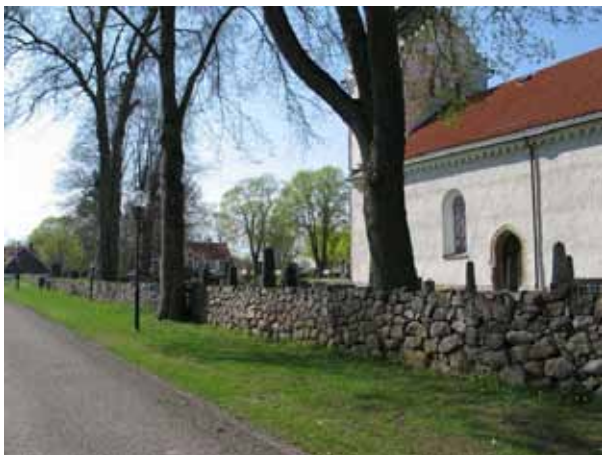
I öster, norr och väster finns en kallmurad mur av huggen gråsten. I gränsen mellan den nya (1996) och den gamla delen är en mur av kallmurad natursten. På insidan av hela muren är det en gräsklädd jordvall. Hela muren, förutom den mellan gamla och nyaste delen, lades om i samband med 1941 års utvidgning.

Muren mellan gamla och nya delen är lagd med mindre natursten (KI Ljungby kyrkog 028)

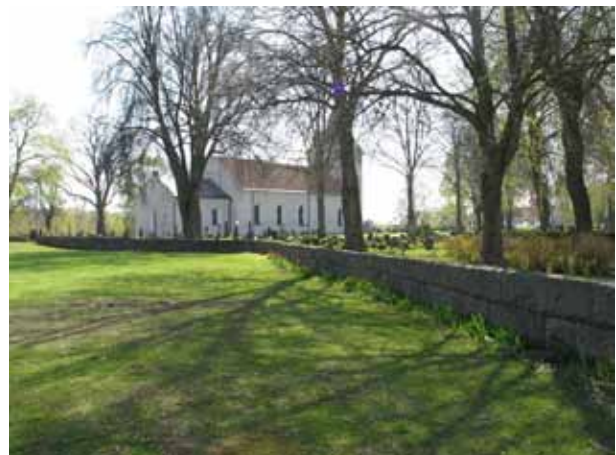
Muren runt de nyare delarna är lagd av huggen sten (KI Ljungby kyrkog 003)

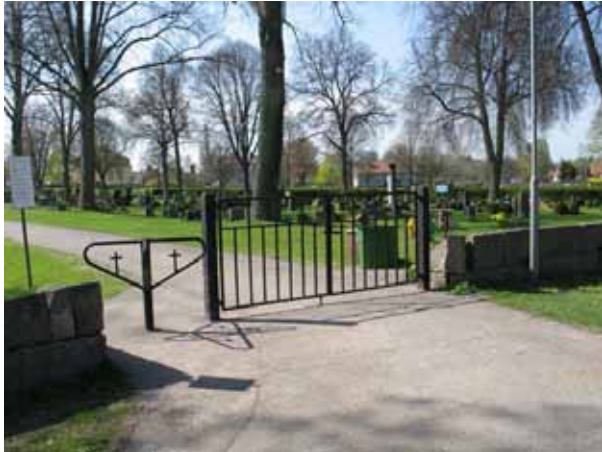
Längre norr ut i östra muren finns ytterligare en öppning, här med en modern svartmålad dubbelgrind av järn samt ett vändkors för att kunna ta in cyklar och vagnar på kyrkogården.

En modern grind där landsvägen gick före 1940-talet (KI Ljungby kyrkog 002)

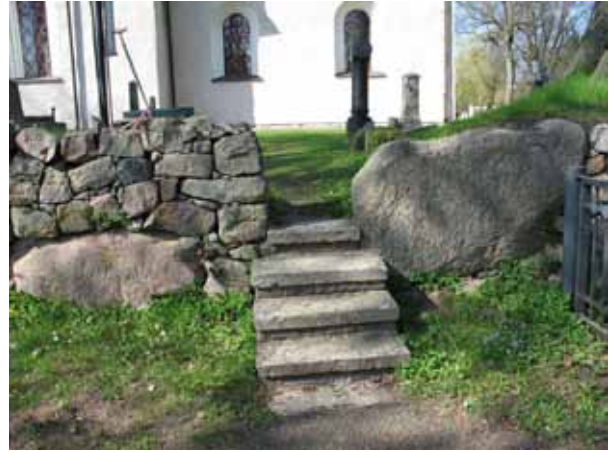
Liten trappa genom kyrkogårdens södra mur (KI Ljungby kyrkog 027)

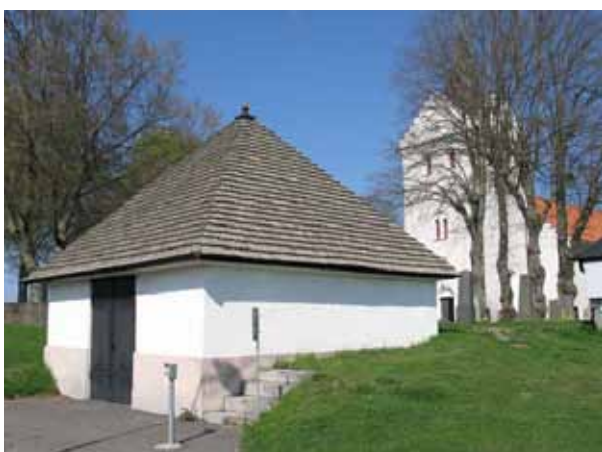
I det sydvästra hörnet av den gamla delen av kyrkogården ligger bårhuset. Byggnaden var från början en vedbod från mitten av 1800-talet. På 1940-talet byggdes den om till bårhus. Det är byggt av sten och har en vitputsad fasad med en dörr av trä. Taket är täckt av träspån. Bårhuset är fortfarande i bruk och det finns en kylanläggning.

Bårhuset i SV hörnet, var tidigare vedbod som byggdes om på 1940-talet (KI Ljungby kyrkog 016)

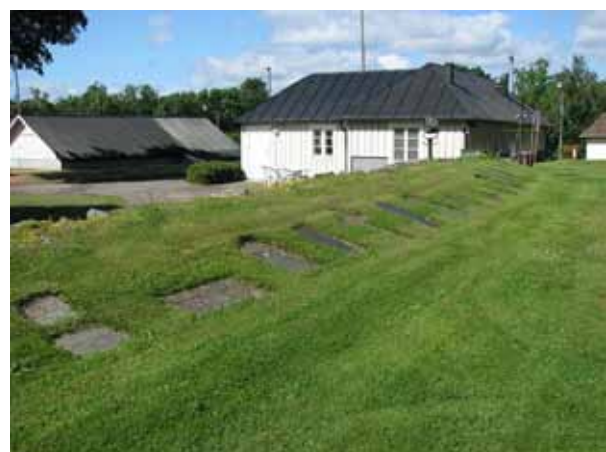
Gravvårdar tagna ur bruk ligger i vällen mellan den gamla och nya delen (KI Ljungby kyrkog 138)

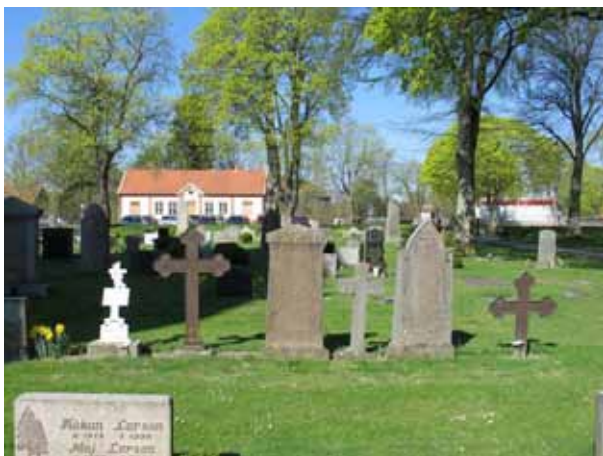
Tidigare hade familjegraven en omgärning, kv E. Släktingar till Olof Palme (KI Ljungby kyrkog 085)

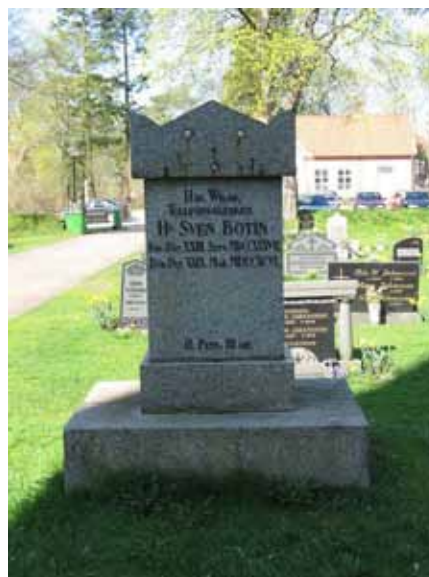
Kyrkogårdens äldsta bevarade vård finns i kv E rest över Sven Botin år 1796 (KI Ljungby kyrkog 093)

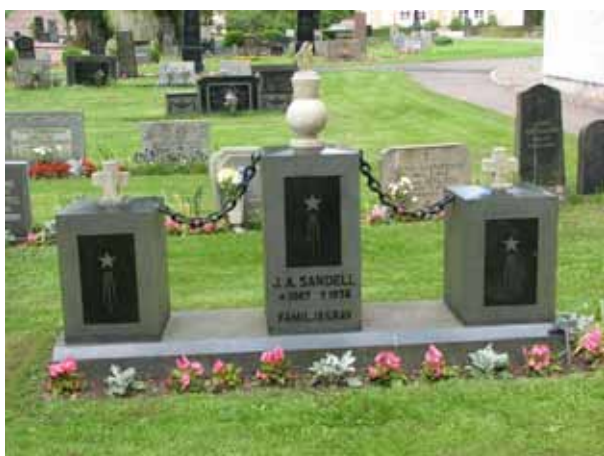
Vården har sannolikt varit omgärdad med kedja och pollare (KI Ljungby kyrkog 214)

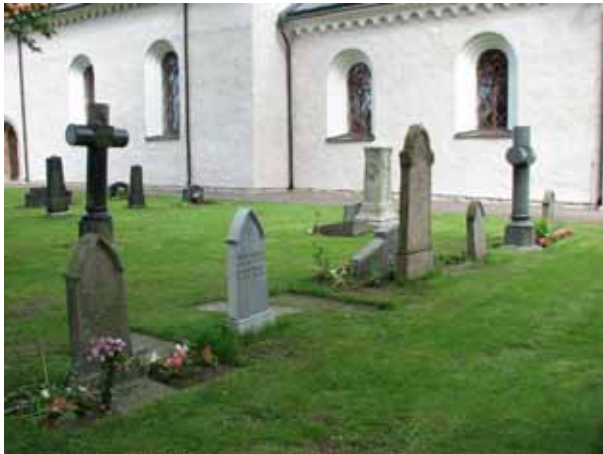
Fem kalkstensvårdar i samma rad söder om kyrkan kv H (KI Ljungby kyrkog 197)

Två av kalkstensvårdarna i kv H fick göras nya då grenar från ett av träden i trädkransen ramlat ner och skadat dem.

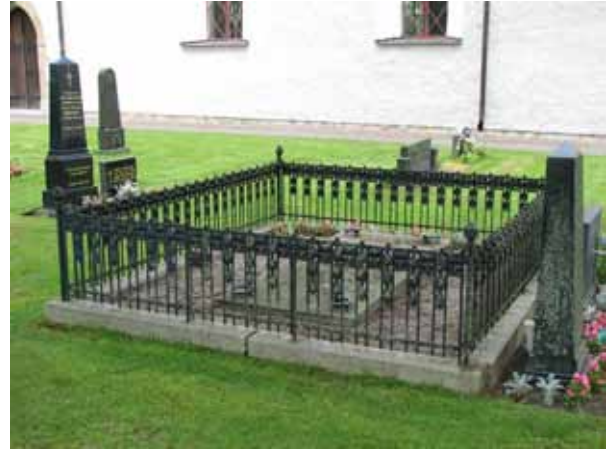
Kyrkogårdens enda omgärdade gravplats finns kvar i kv G. Rest över överstelöjtnanten Oskar Trädgårdh 1914 (KI Ljungby kyrkog 209)

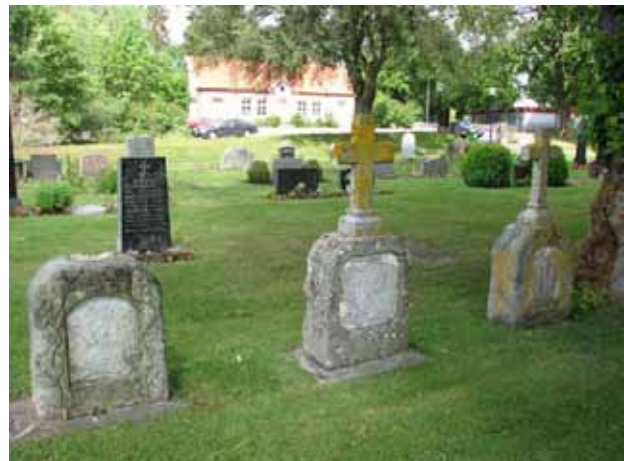
Tre likadana vårdar med kors i marmor. Den längst till vänster har tappat sitt kors (KI Ljungby kyrkog 171)

Sandstensvårdarna med marmorkorsen samt en del av kalkstensvårdarna är i behov av översyn och konservering.
