Olssonska gårdens huvudbyggnad

Antikvarisk medverkan vid ommålning av övre hall

Torsås 2:54 (f.d 2:42) Torsås socken, Torsås kommun, Kalmar län, Småland

Byggnadsantikvarisk rapport september 2018

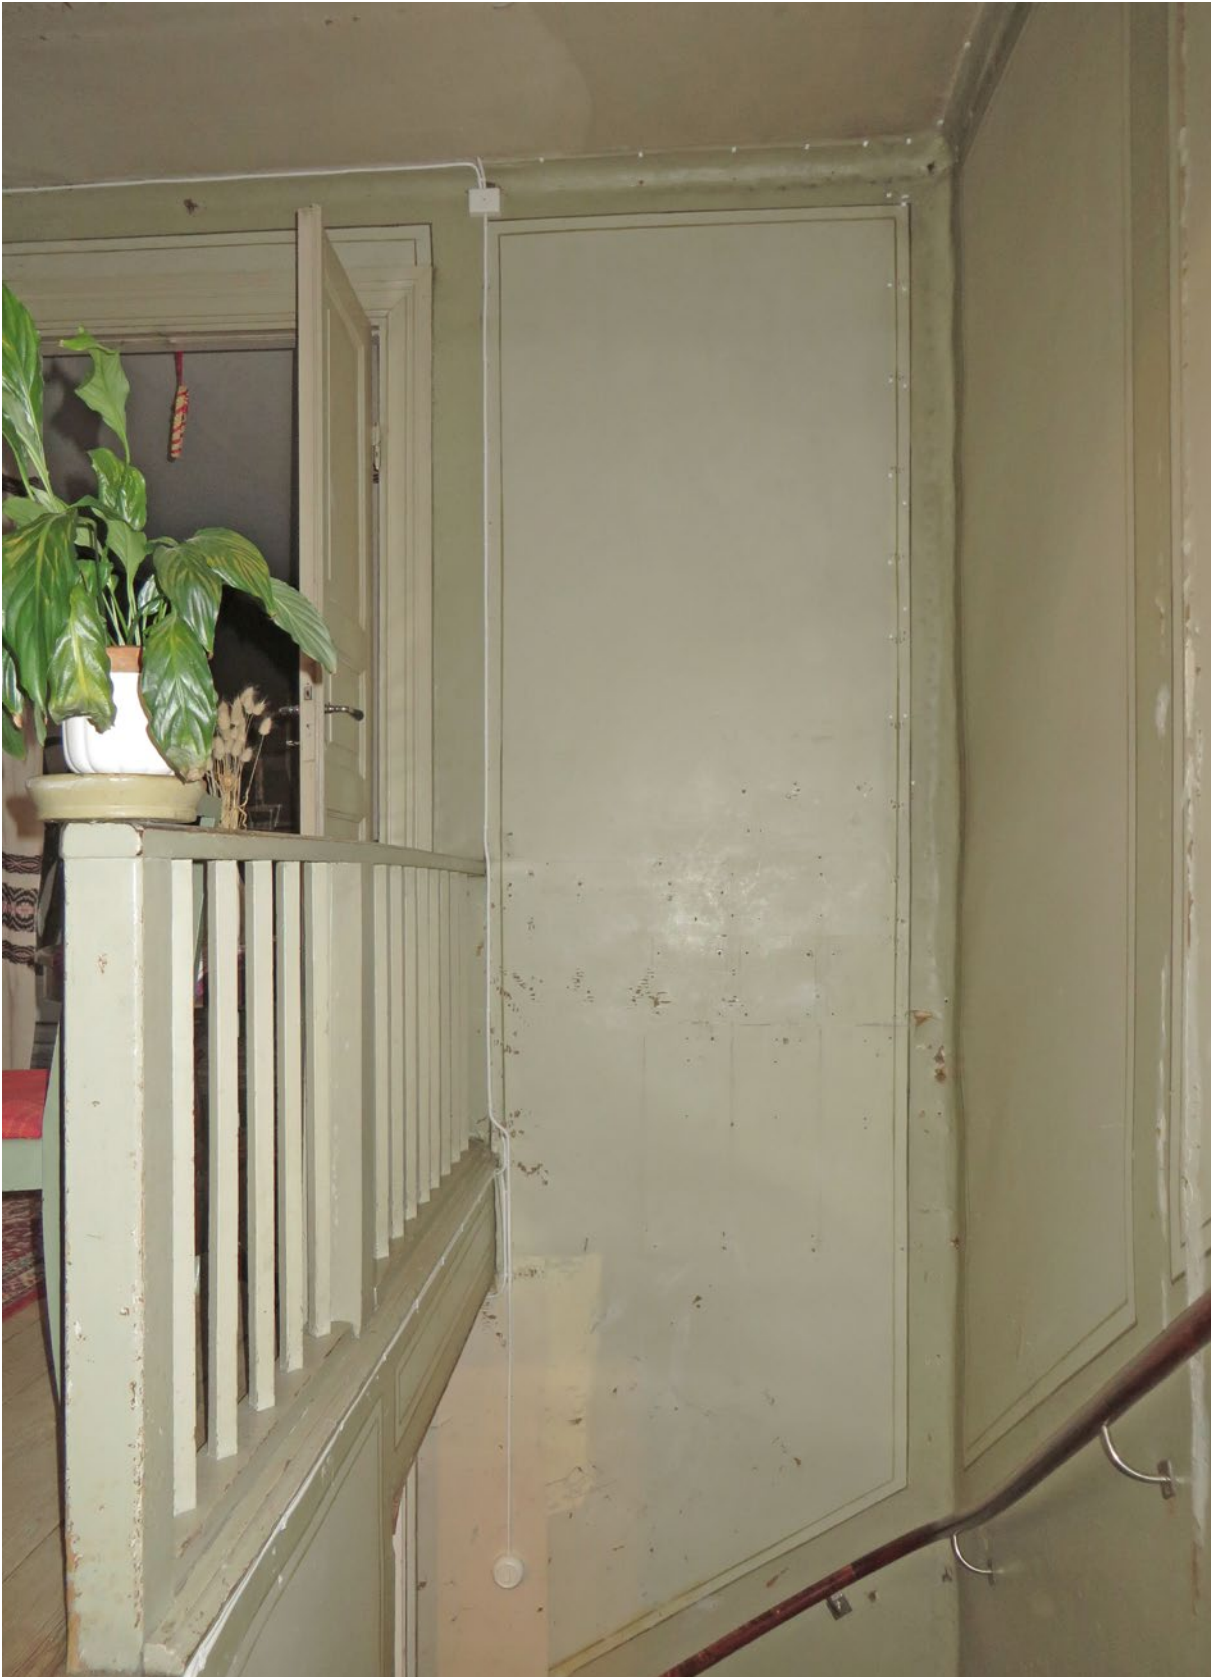
Övre hallen före lagning och ommålning av väggar och tak. Det fanns en stor mängd skador i ytskiktet.

Både tak- och väggytorna hade en stor mängd skador – flagande färg, spår av slitage och demonterade gamla elledningar. En färgskiftning i takytan ovanför trappan tydde på att övriga delar, som var ljusare, blivit rengjorda.

Hål i takets och väggarnas pappytor har lagats med tunn markuleringspapp. På grund av att ytorna var målade med en förhållandevis blank oljefärg gick det inte att fästa markuleringspappen med traditionellt lim. Till slut, efter försök med flera olika sorters lim, lyckades hantverkaren få fast pappen med hjälp av en modern produkt som egentligen är avsett för limning av golvmattor.

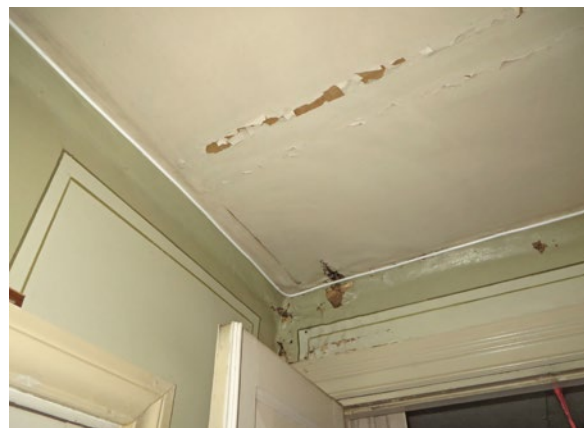
Närbild av skador i taket och på övre delen av väggarna i hallens sydvästra hörn.

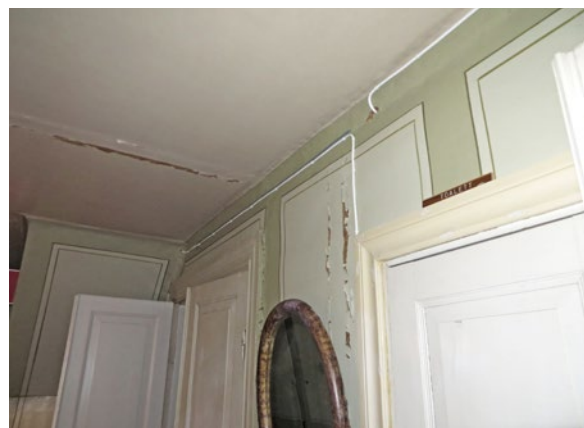
ytor som omgav väggfälten varierade i olika delar av rummet. På vissa väggar var kulören mer grön och på andra mer grå. Skiftningarna berodde troligen på att väggarna bättringsmålats i olika omgångar. Pappspänningen och indelningen i fält kan dock ha tillkommit redan innan toaletten byggdes 1945. Indelningen är inte anpassad efter toalettdörrens mått på samma sätt som vid övriga dörröppningar.

Hallens vägg mot toalett och sal före åtgärd. Fältindelningen kan ursprungligen ha tillkommit innan toaletten byggdes 1945, men har av de rollade ytorna att döma förnyats senare.

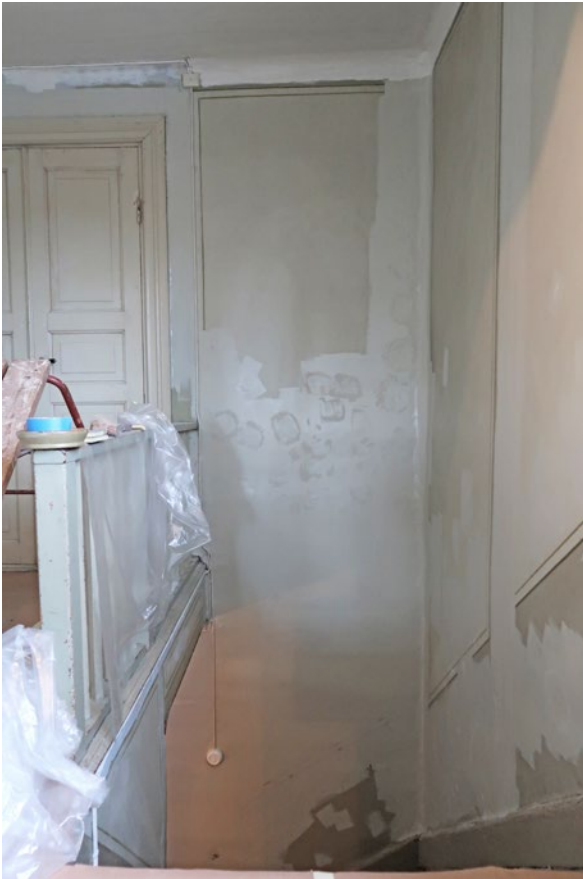
Pågående ommålning av hallen. Hantverkaren hade svårt att få markuleringspappen att fästa mot de befintliga oljefärgsmålade pappytorna.

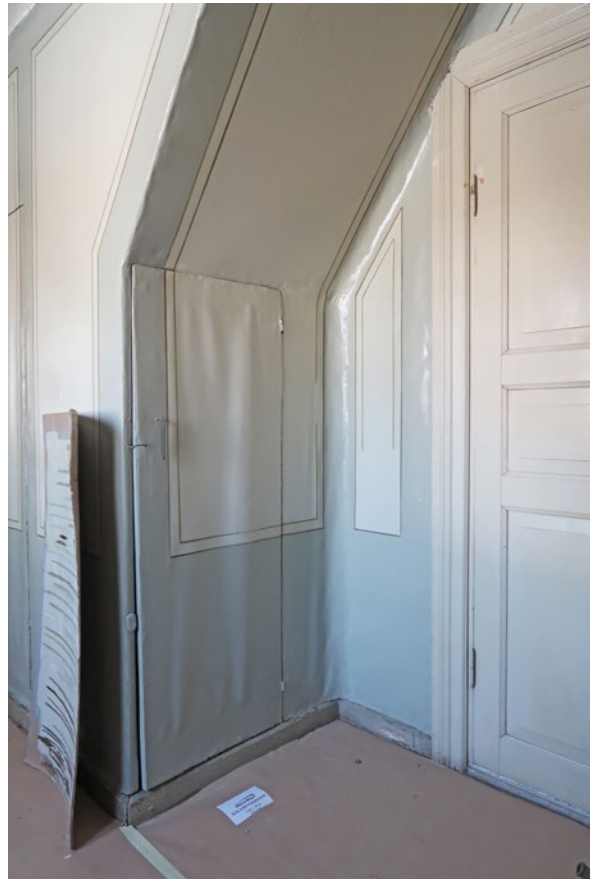
Pågående ommålning. Till vänster syns en pappskiva där hantverkaren provat sig fram för att få rätt kulörer och utförande på linjerna.

Färgen till de tunna linjer som ramade in fälten blandades på plats. Hantverkaren utgick från en burk med grön umbra, nummer 1A-30 enligt Riksantikvarieämbetets provsamling för linoljefärg. För att linjerna skulle få samma utförande som tidigare målades de på frihand, utan tejp, med smal konstnärspensel. Färgen tunnades också ut något med linolja och/eller terpentin.

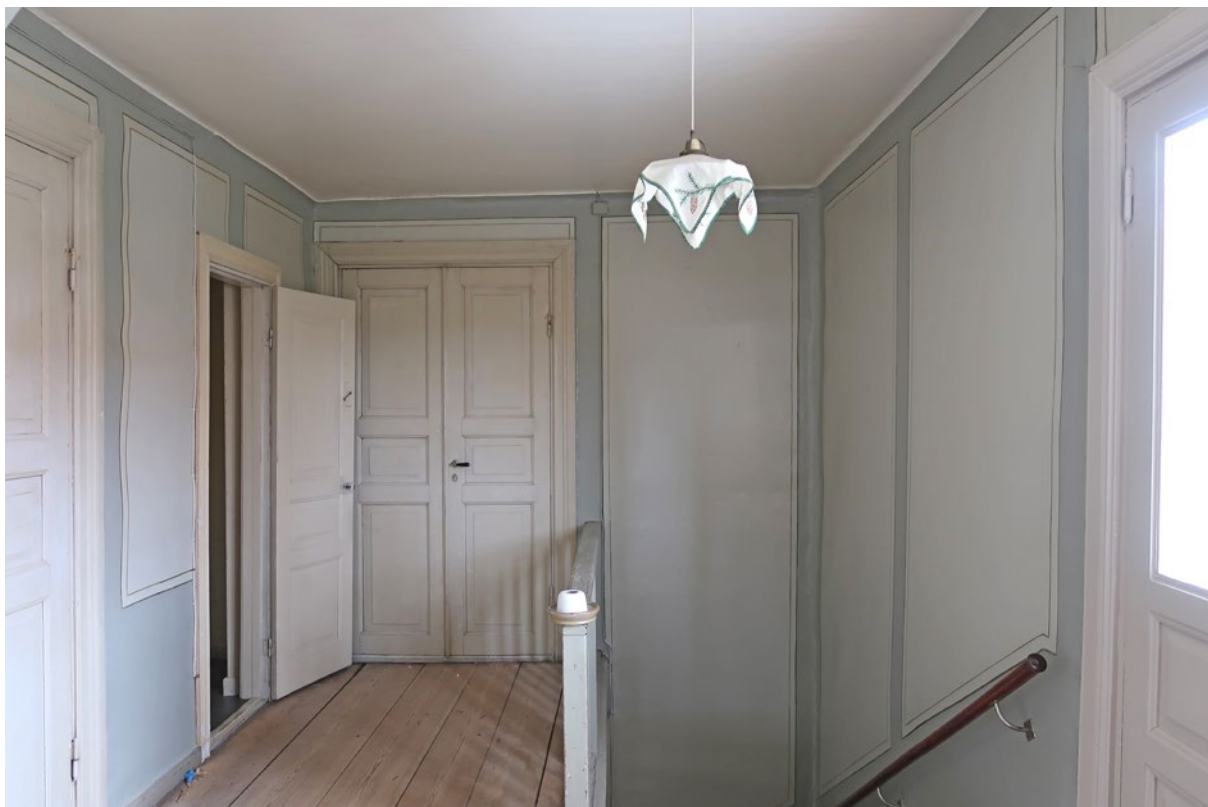
Hallen efter avslutade målningsarbeten.

Efter lagning av alla hål målades ytorna med traditionell linoljefärg av fabrikat Engwall & Claesson. Taket målades i bruten varm vit kulör, NCS S 0505-Y20R. De ljusa väggfälten målades i samma grågröna kulör som tidigare, NCS S 2005-G80Y. Kulören hos de omkringliggande mörkare ytorna var svårare att fastställa, eftersom det förekom flera olika skiftningar. Kulören blandades på plats. Enligt hantverkarens egen bedömning upplevdes den nya kulören först som för grön, sedan som för grå. Slutresultatet blev omkring NCS S 4005-G80Y. Vid

jämförelser av bilder tagna före och efter ommålningen framstår de nymålade ytorna som mindre kulörta än originalet. Hantverkaren menar att den nuvarande något gråare kulören förekom i delar av rummet. Fälten målades med fin roller, så att ytorna fick samma struktur som tidigare.

Alla delar av de mörkare ytorna omkring fälten har förnyats, medan det fortfarande finns kvar ursprungliga delar av linjerna och de ljusare fälten.
