Olssonska gårdens huvudbyggnad

Antikvarisk medverkan vid utvändig ommålning

Torsås 2:54 (f.d 2:42) Torsås socken, Torsås kommun, Kalmar län, Småland

Byggnadsantikvarisk rapport augusti 2018

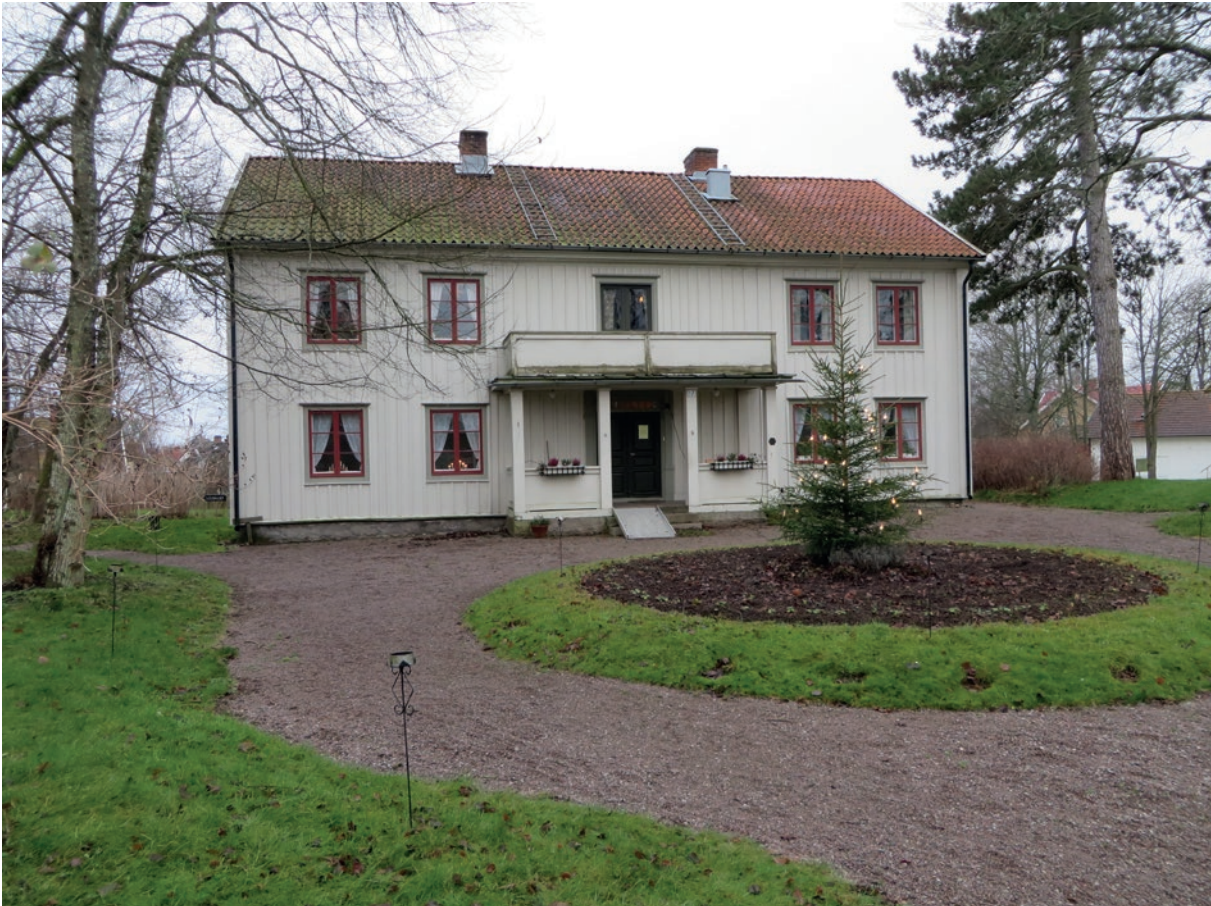
Bostadshusets huvudfasad mot norr före ommålning.

De målade ytorna var i behov av ommålning. Färgen var vittrad och flagad. Mest slitna var ytorna mot söder och väster.

Samtliga tidigare målade ytor av trä och plåt målades om med traditionell linoljefärg av fabrikat Engwall & Claesson. Före målning skrapades all lös färg bort och ytorna tvättades.

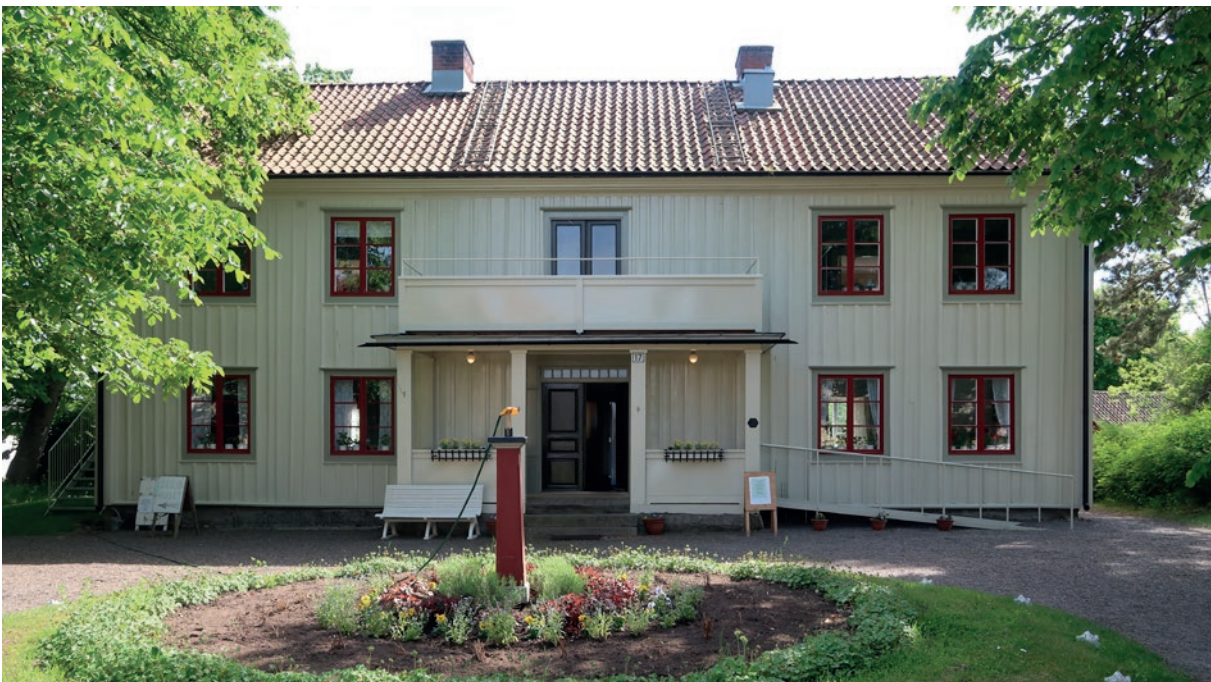
Bostadshuset efter ommålning.

Befintlig färgsättning från 2001 bevarades:

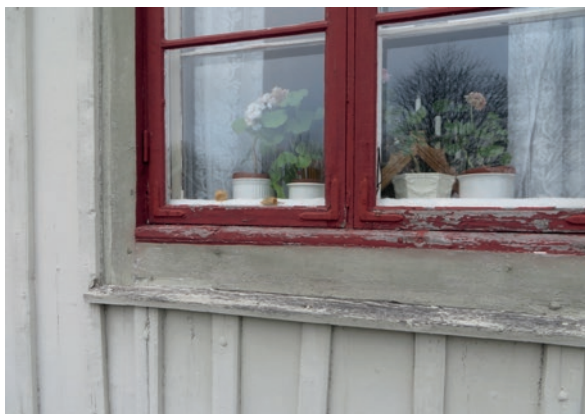
Närbild av fönster mot söder före ommålning.

Fönsterbågar, NCS S 4550-Y80R, rödbrun.

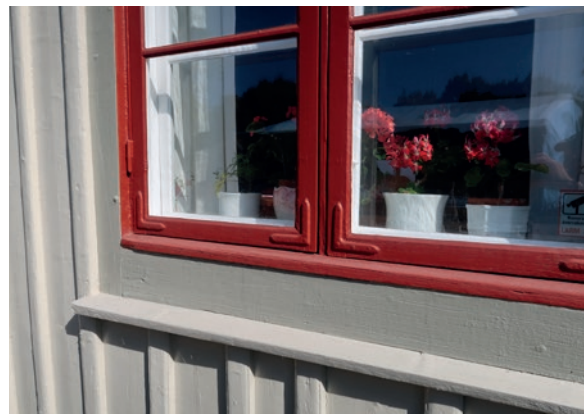
Närbild av fönster mot söder efter ommålning.

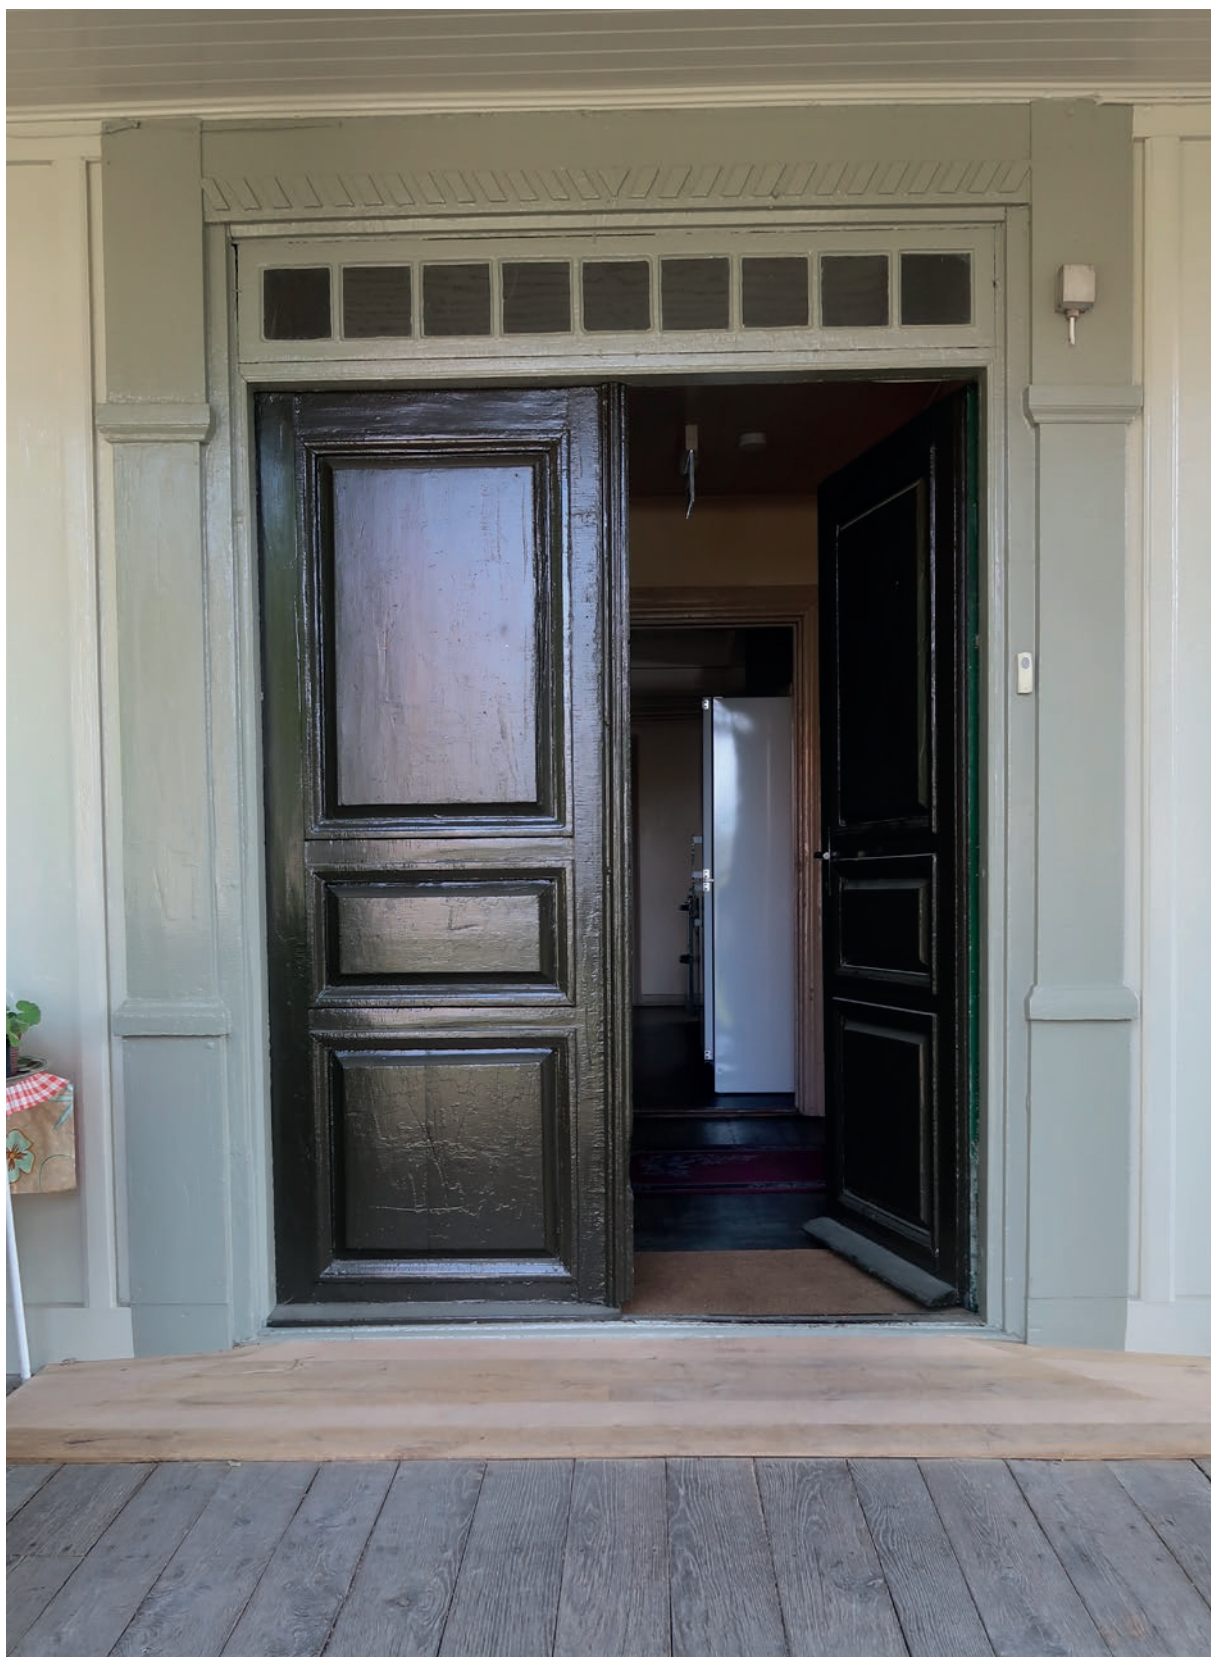
Huvudentrén efter ommålning. Dörrbladen målades med obruten grön umbra, kulörbeteckning 1A-30 enligt Riksantikvarieämbetets provsamling för linoljefärger.

Dörrar, 1A-30 (kulörbeteckning enligt Riksantikvarieämbetets provsamling för linoljefärg). Grön umbra, pigment nr 30, utan inblandning av vitt eller svart. Ger mycket mörk grönbrun kulör.

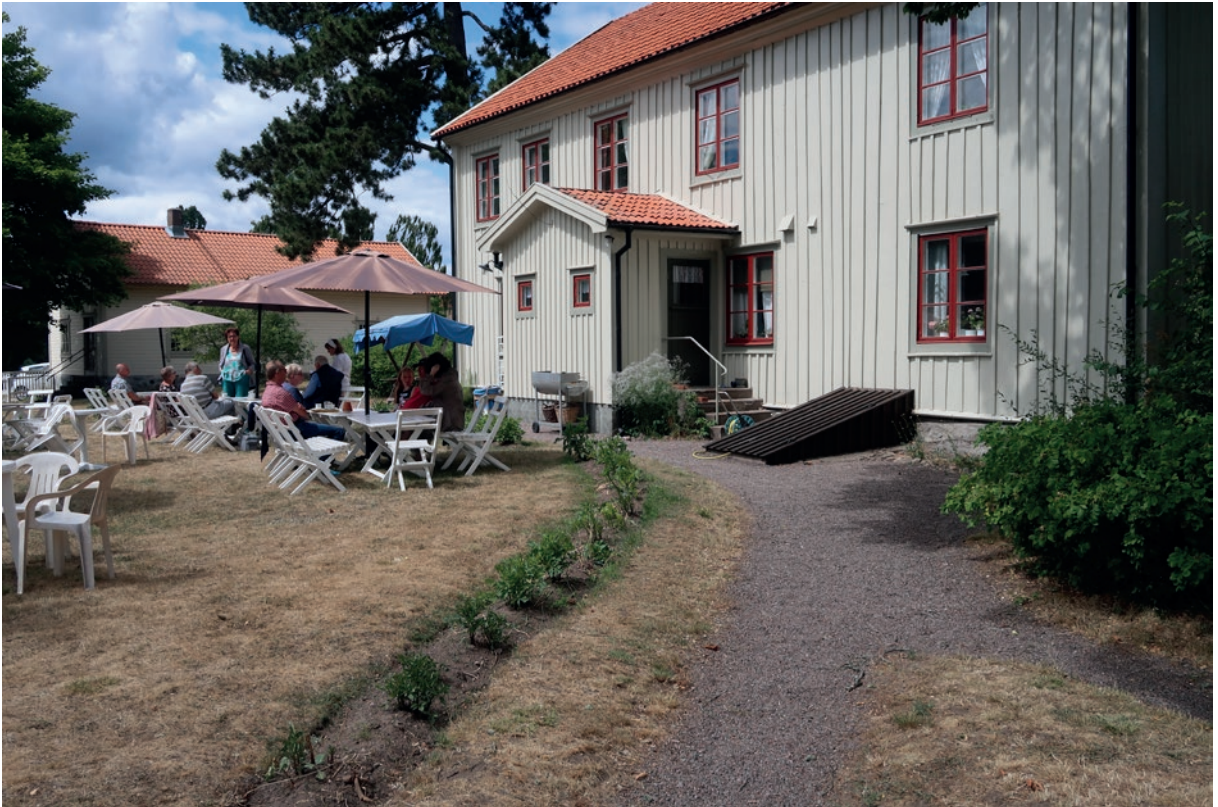
Fasad mot söder efter ommålning.

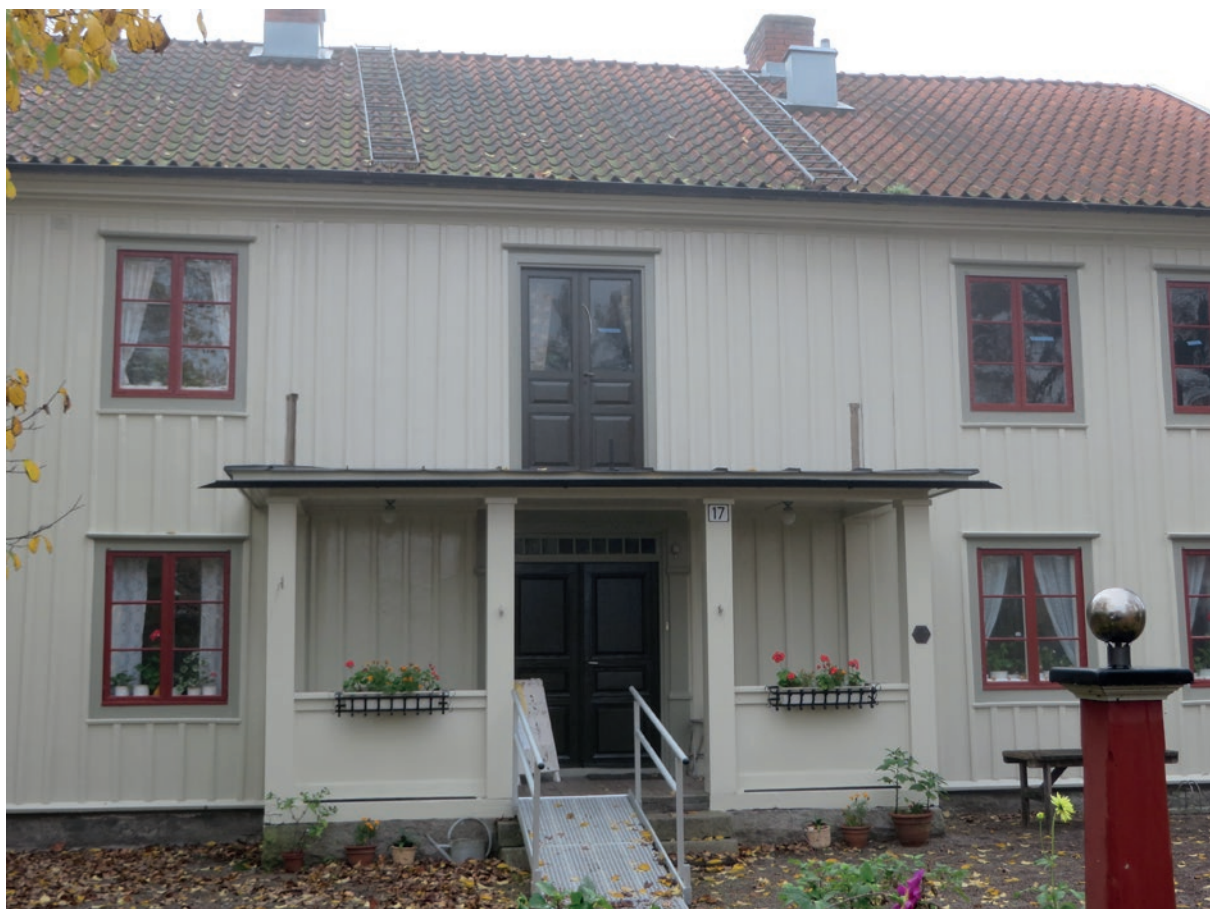
Norrfasadens mittparti efter demontering av balkongräcke. (Arbetet med reparation av balkongräcke beskrivs i en separat rapport.)

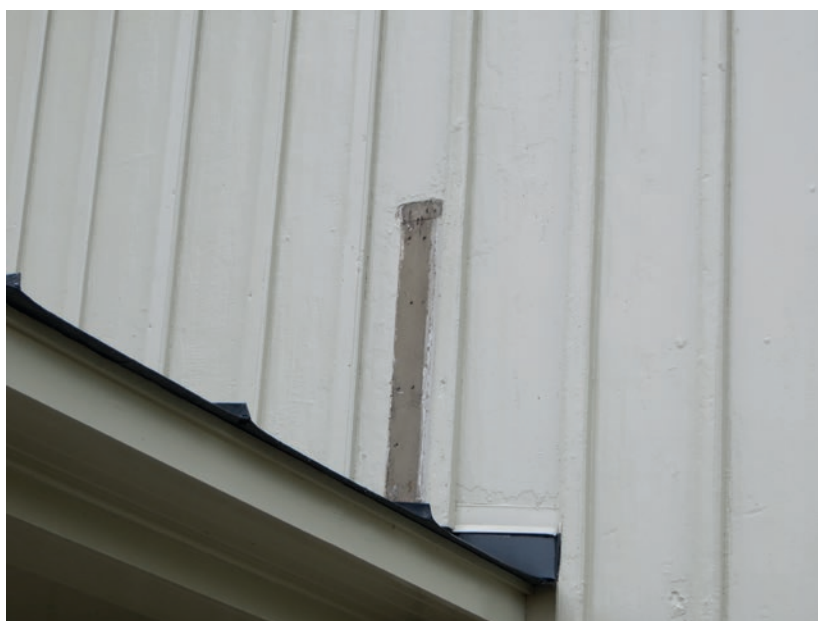
Bakom räcket till balkongen som i nuvarande utförande antas ha tillkommit omkring 1945 hade fasadpanelen en mörkare grågrön kulör.

När räcket till balkongen ovanför huvudentrén lossades i samband med reparation (se separat rapport) framgick att fasaden tidigare haft en mörkare grågrön kulör. Balkongen antas ha tillkommit omkring 1945. Innan balkongen byggdes fanns en traditionellt utformad veranda i samma läge.

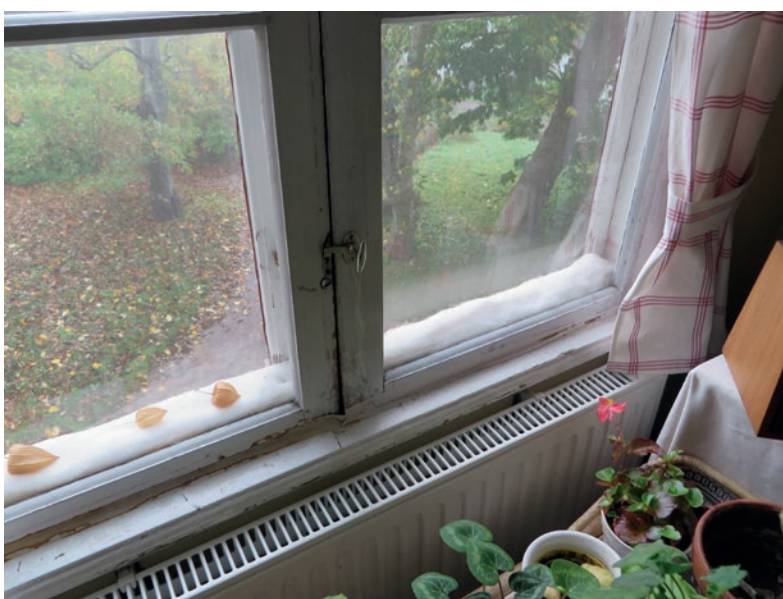
Närbild av fönster mot öster från köket på andra våningen.

Sedan det utvändiga målningsarbetet avslutats målades byggnadens fönster även invändigt och mellan bågarna. De målades med traditionell linoljafärg från Engwall & Claesson i samma brutna vita kulör som tidigare, NCS S 0500-N. I några fall kompletterades innerbågarna med nya stängningsbeslag av samma typ som förekom på övriga bågar.

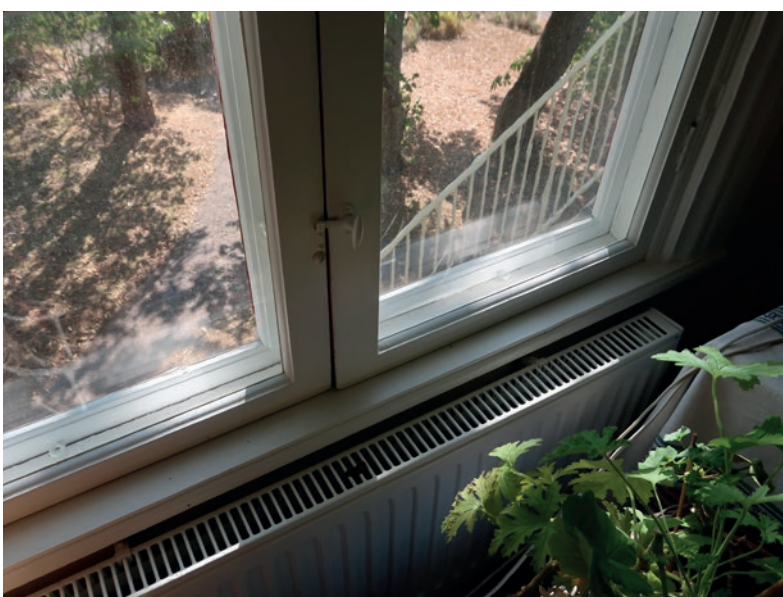
Samma fönster efter ommålning.
