Olssonska gårdens huvudbyggnad

Antikvarisk medverkan vid reovering och
förhöjning av balkongräcke samt reovering av källarlucka

Torsås 2:54 (f.d. 2:42), Torsås socken, Torsås kommun, Kalmar län, Småland

Byggnadsantikvarisk rapport augusti 2018

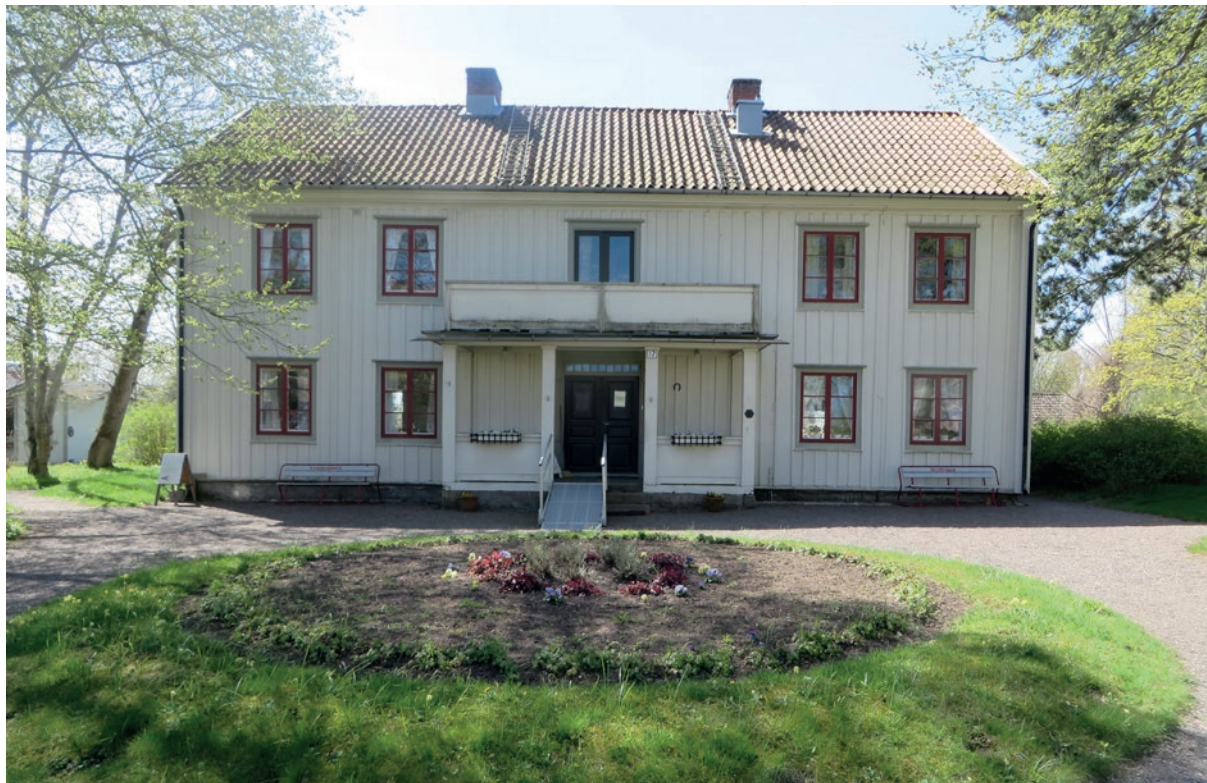
Olssonska gårdens norra fasad före åtgärd. Balkongräcket har påväxt och är i behov av renovering.

Balkongen bestod av stolpar och ramverk i furu. I fronterna, mellan ramverket, var stora masonitskivor monterade. I samband med målningsarbeten på huvudbyggnadens fasad noterades att fler delar av balkongens stomme var rötskadade. Masonitskivorna föreföll dock vara i bra skick. Hela räcket var målat med linoljefärg i en beige kulör. Balkongen var stängd för besökare, då fronten endast var 0,9 meter hög.

Rötskadade delar av balkongfronternas stomme ersattes med friskt virke. Det visade sig att hela stommen i furu var i så pass dåligt skick att allt var virke var tvunget att bytas. Masonitskivorna kunde dock återanvändas. När det nya räcket var monterat målades det med linoljefärg i samma kulör som tidigare. I samband med arbetena med att renovera det gamla balkongräcket lades också ett nytt ekgolv på balkongen. Ekgolvet ligger i sektioner som gör att det går lätt att demontera. Plåtytan gjordes ren och rostskyddsbehandlades med Isotrol Grund. Mellanstrykning utfördes med Isogard Pansar och slutstrykning med svart traditionell linoljefärg från Engwall & Claesson. Isotrol Grund och Isogard Pansar tillverkas av företaget Introteknik.

För att det skulle bli tillåtet för besökare att använda balkongen behövde balkongräcket höjas med 20 cm, från 0,9 m till 1,1 m. Genom att montera ett enkelt räcke av järnrör ovanpå det befintliga balkongräcket löste man problemet. Förlagan till räckets utformning togs från det trappräcke som finns vid trappan in till 1940-talets utbyggnad på baksidan av Olssonska gårdens huvudbyggnad. Räcket fästes i fasaden samt på fyra punkter ner i det äldre balkongräcket. När beslut skulle tas om vart det nya räcket skulle fästas i det gamla bestämdes det att fästpunkterna skulle överensstämma med pelarnas placering på den undre, öppna verandan. Sist målades det in i samma kulör som det äldre balkongräcket.

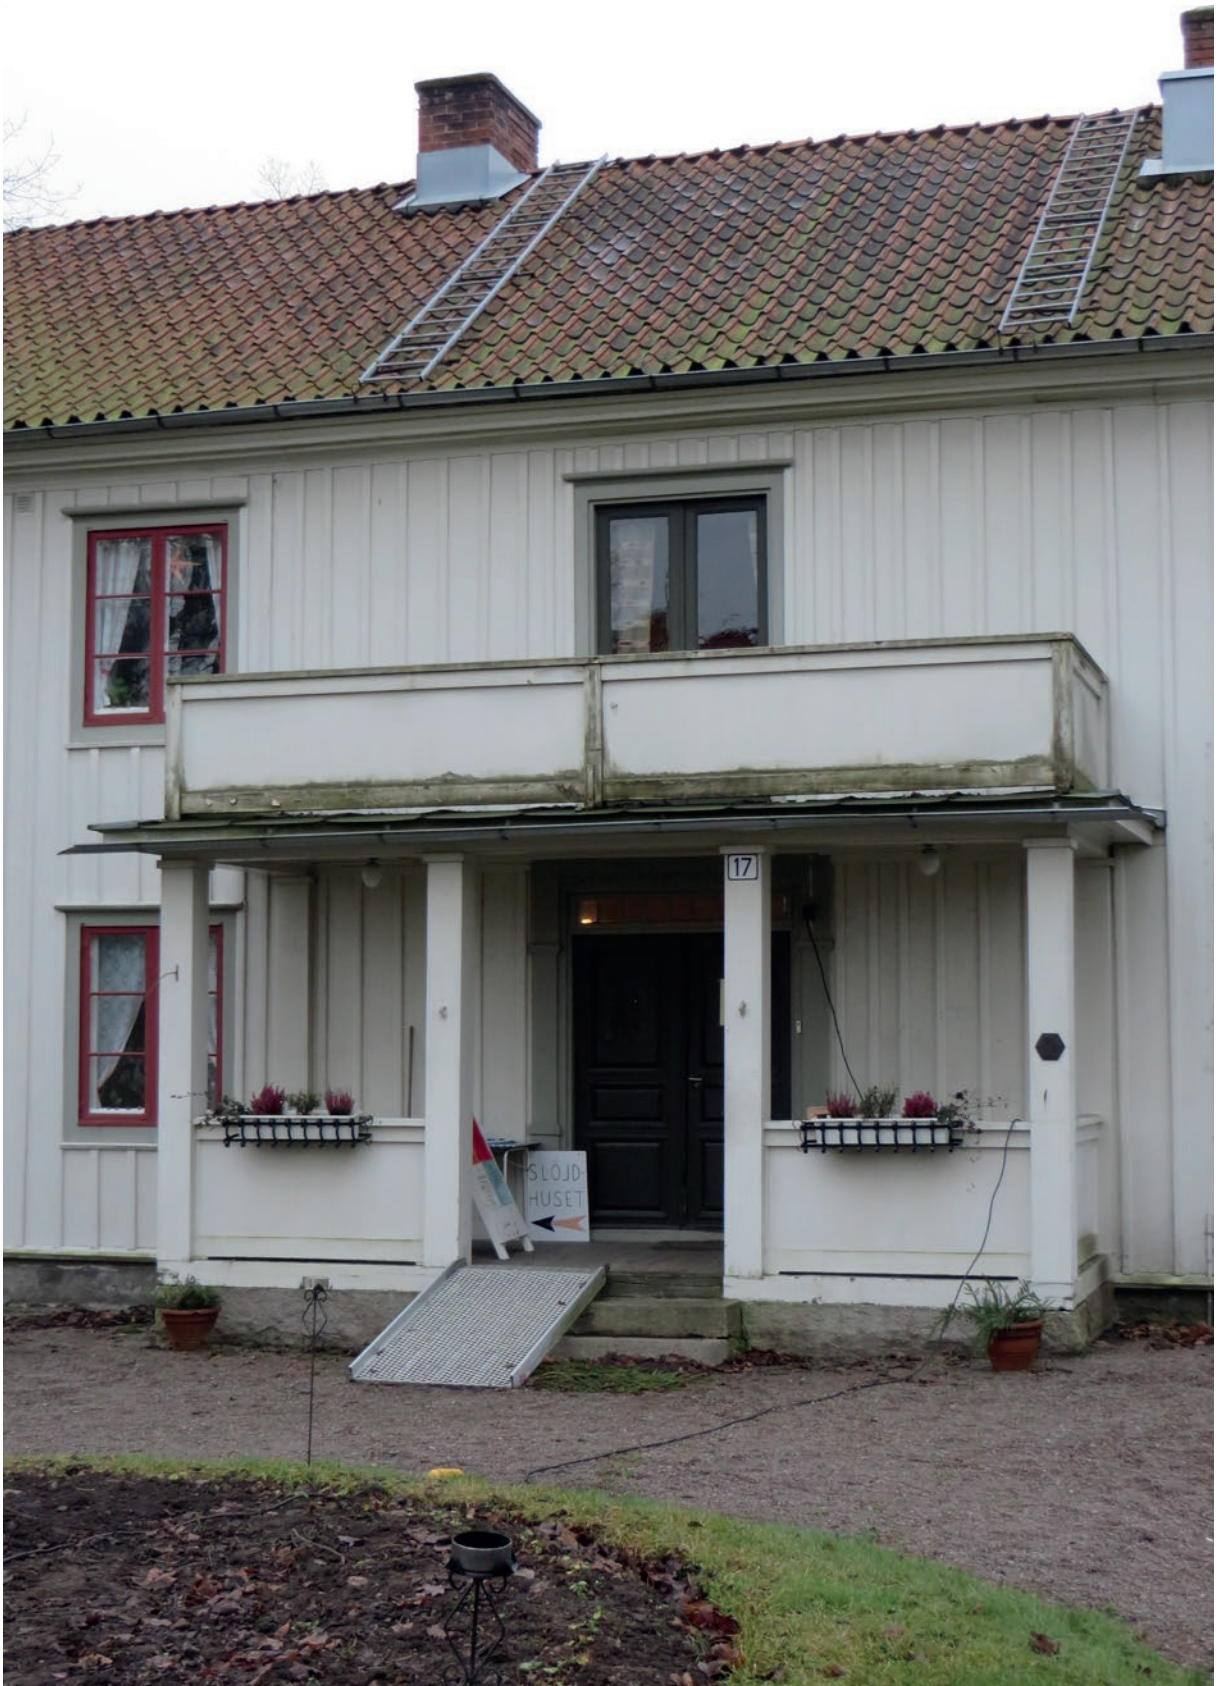
Balkongräcket på Olssonska gården före åtgärd.

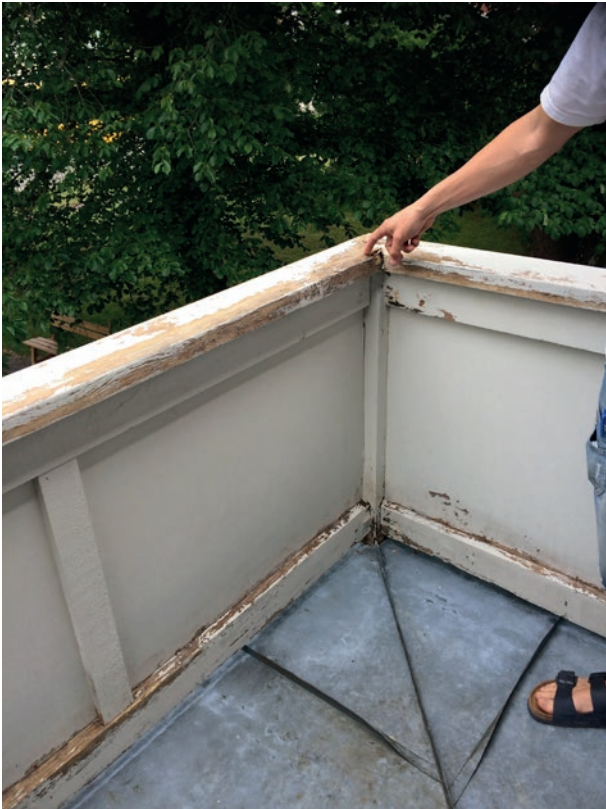
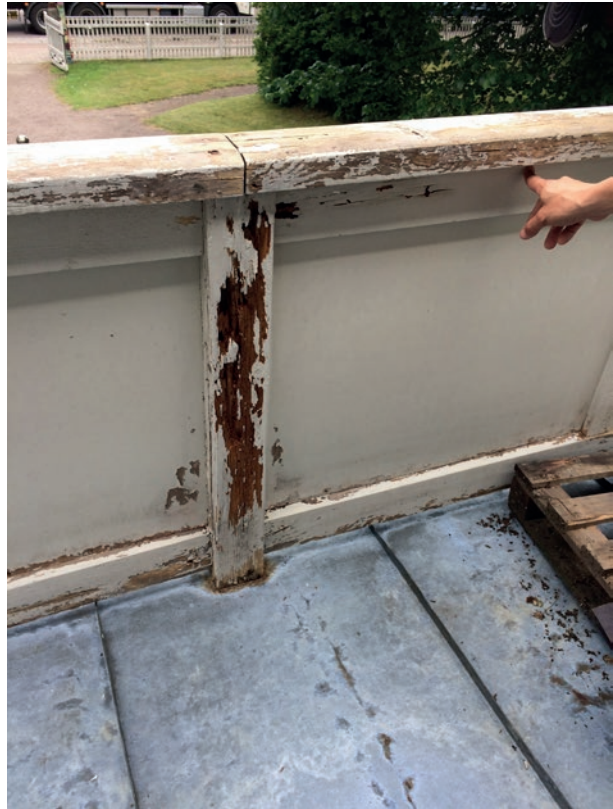
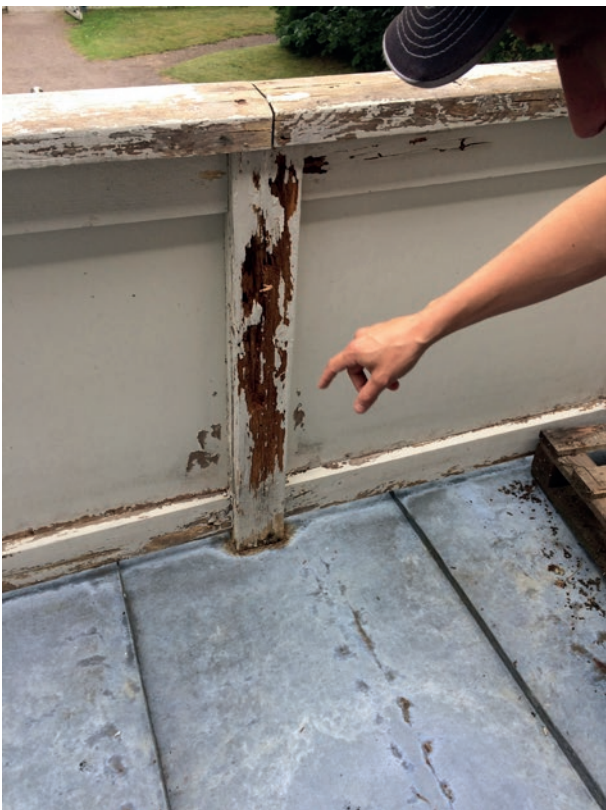
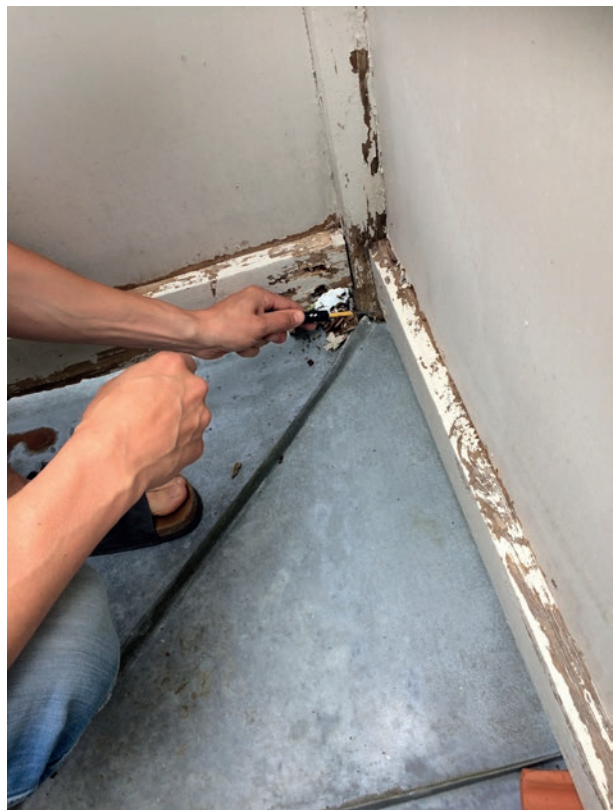
Balkongräcket på Olssonska gården efter skrapning av färg. Balkongfrontens stomme i furu var i mycket dåligt skick med omfattande rötskador.

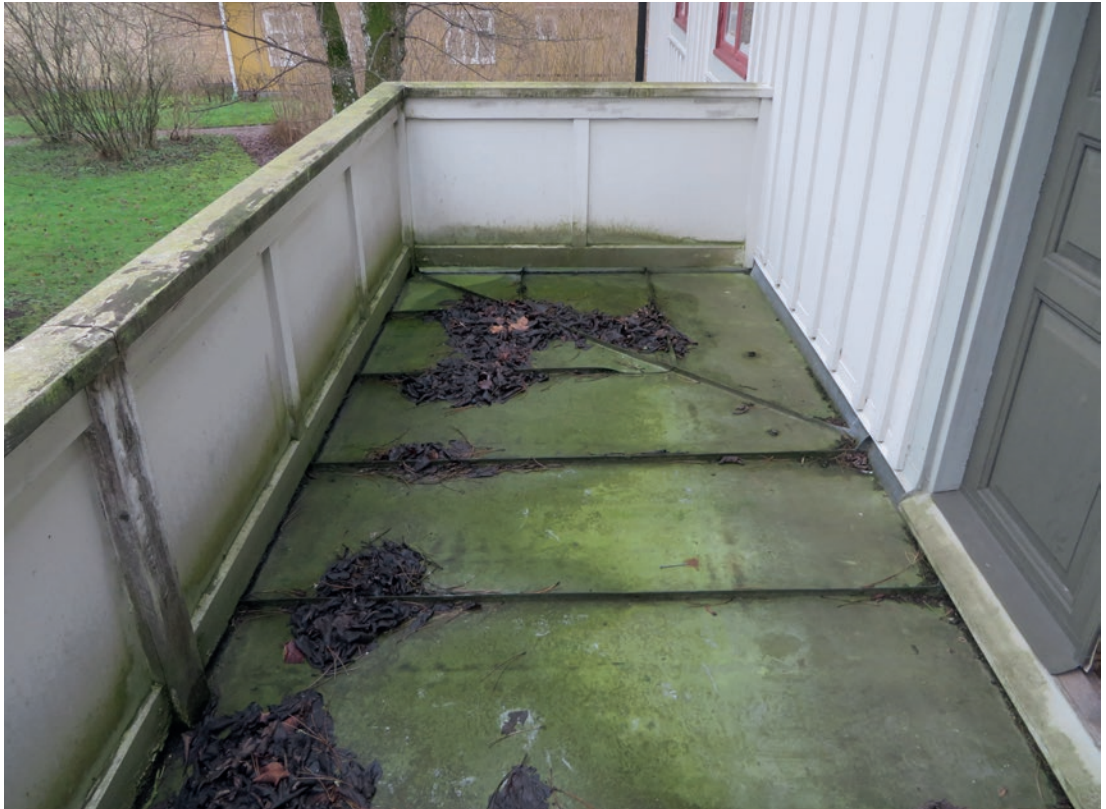
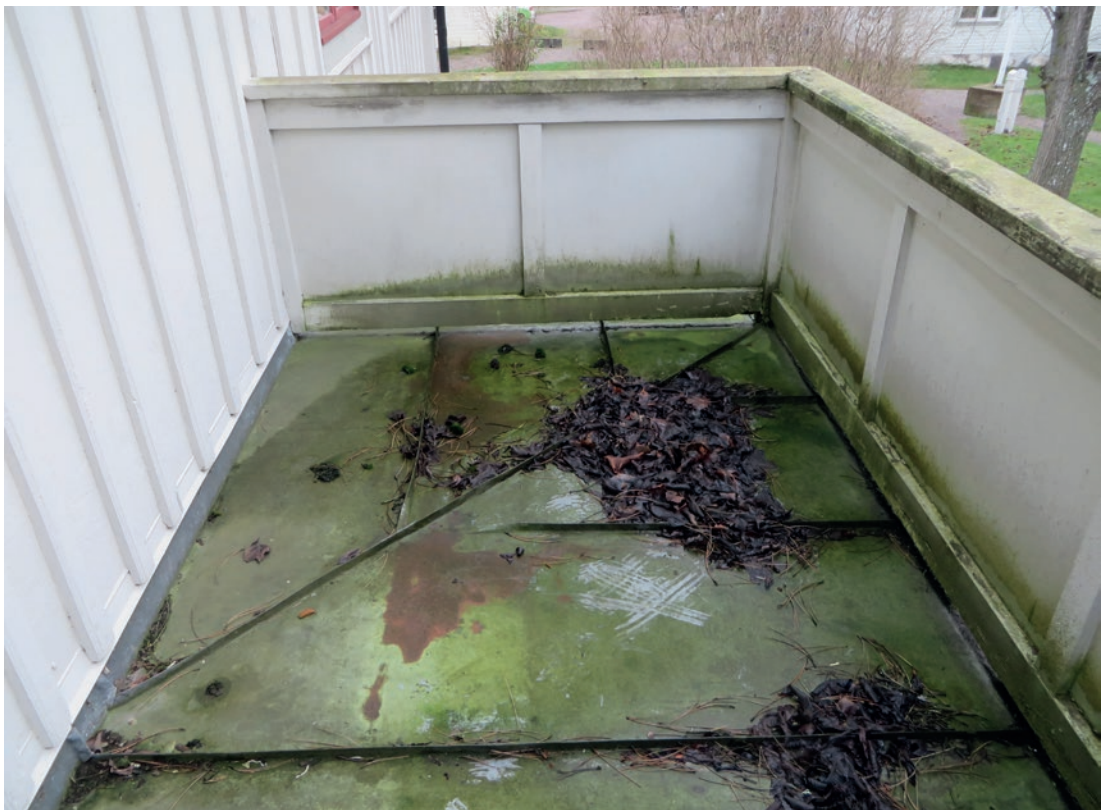
På balkongen fanns sedan tidigare inget golv, utan man gick direkt på plåttaket som täckte den undre verandan. För att kunna nyttja balkongen behövde ett trägolv läggas ovanpå plåttaket. Plåtytans svarta färg var kraftigt vittrad och det fanns vissa rostangrepp.

Balkongens golv före åtgärd. Balkongen saknade ett ordentligt golv och plåttaket hade algpåväxt.

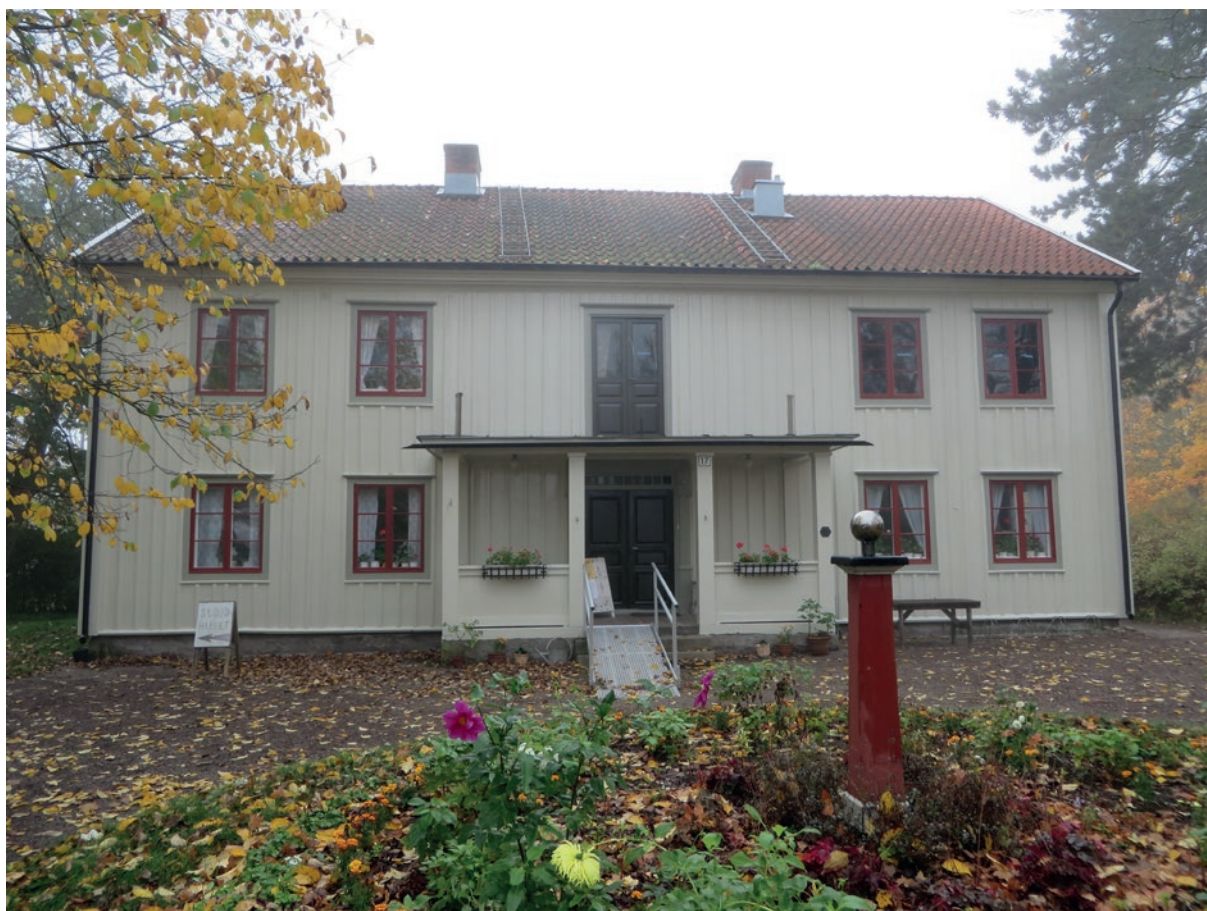
Balkongräcket under pågående åtgärd. Hela stommen i furu har bytts ut men masonitskivorna återanvändes.

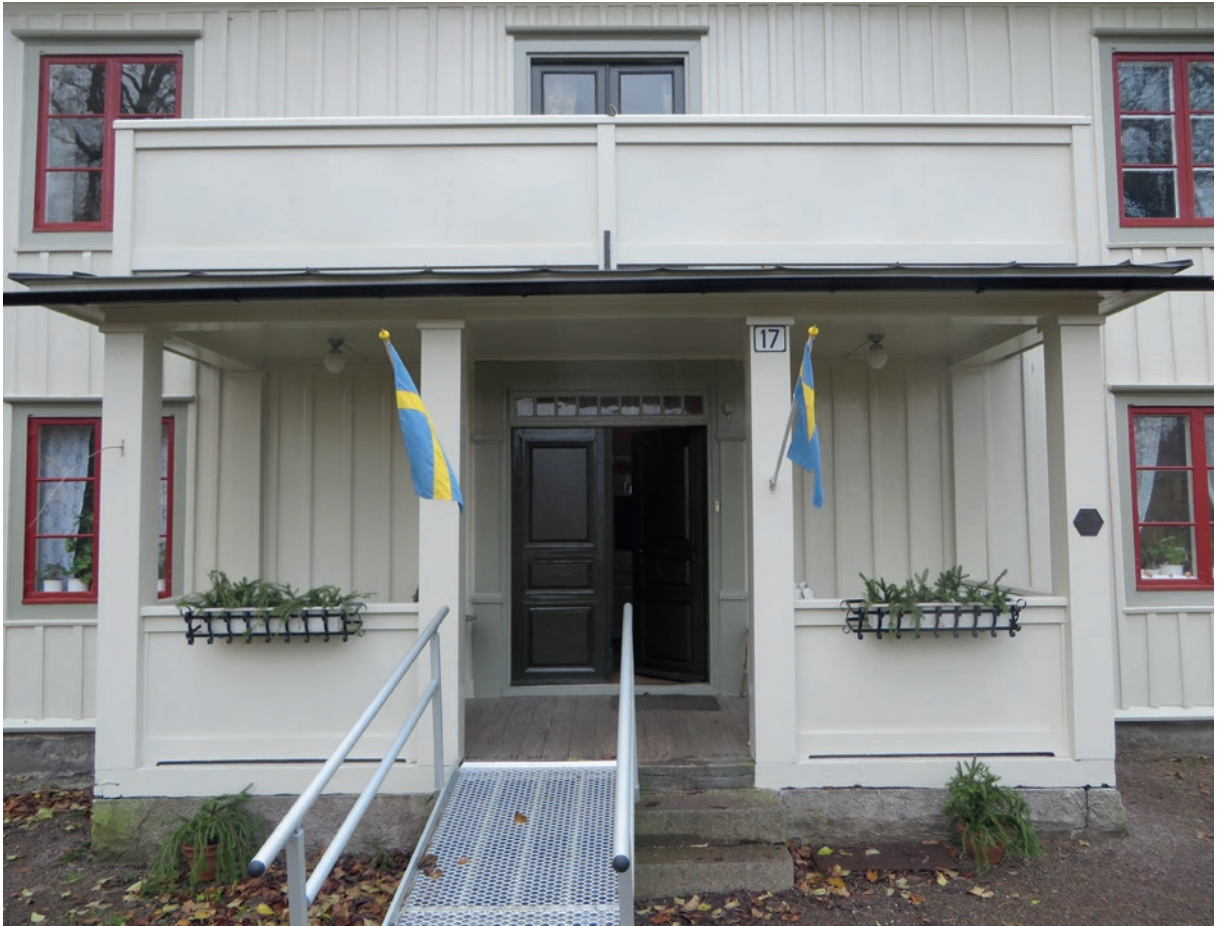
Balkongräcket under pågående åtgärd. Hela stommen i furu har bytts ut men masonitskivorna återanvändes.

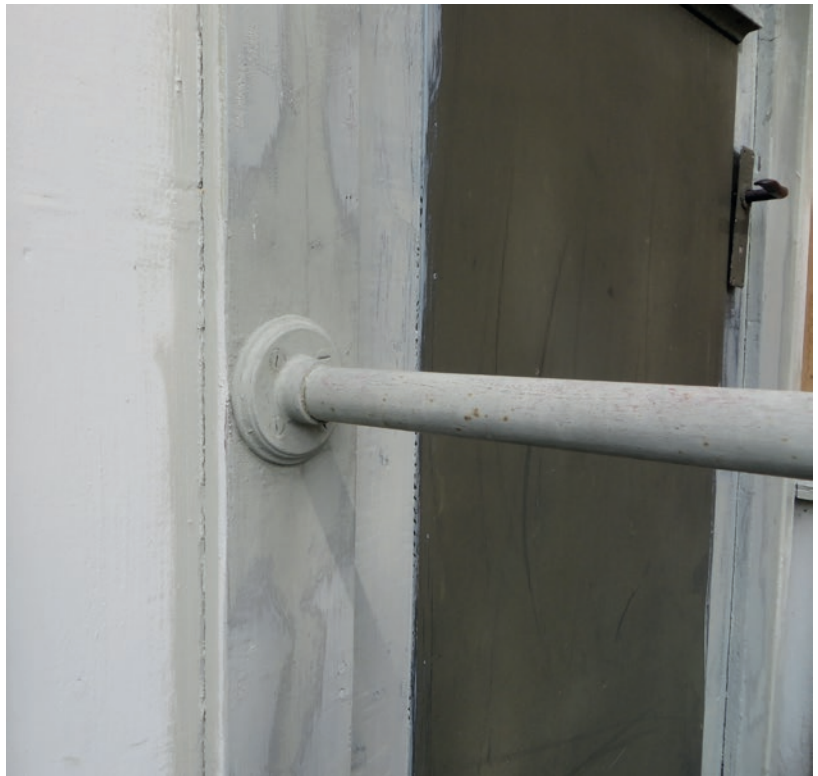
Förlagan till utformningen av balkongräckets nya räcke i järn.

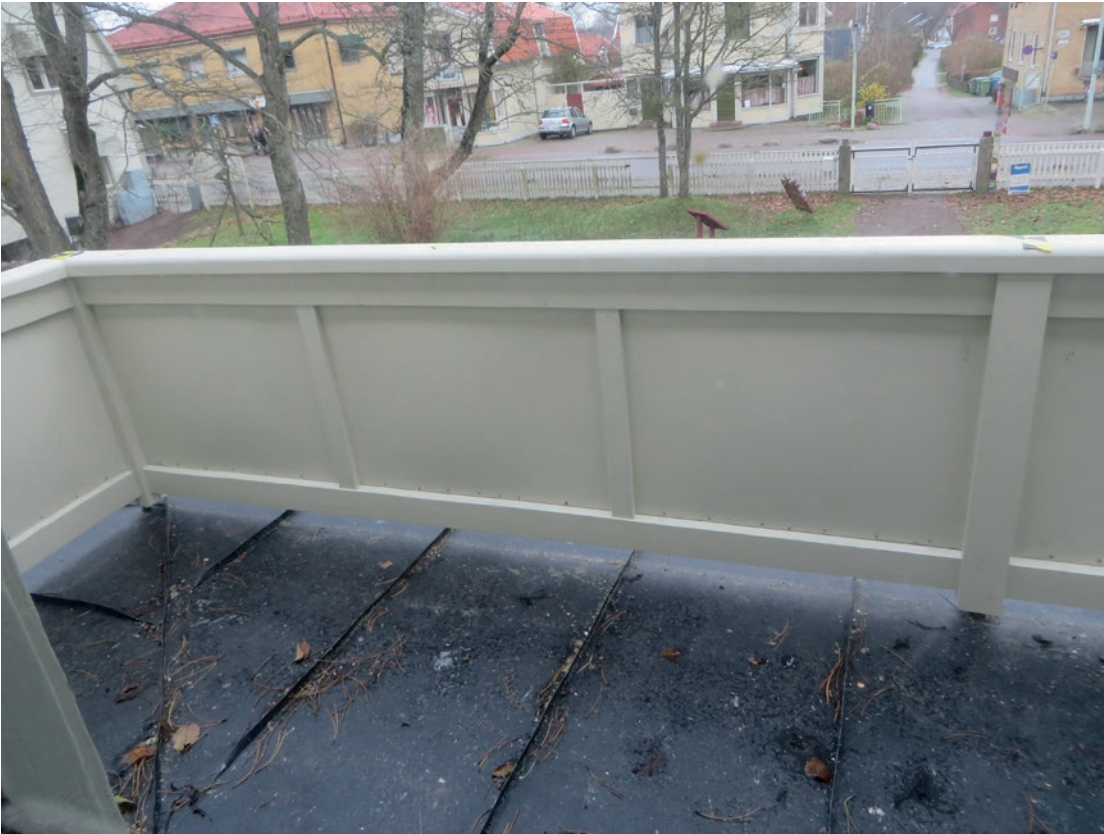
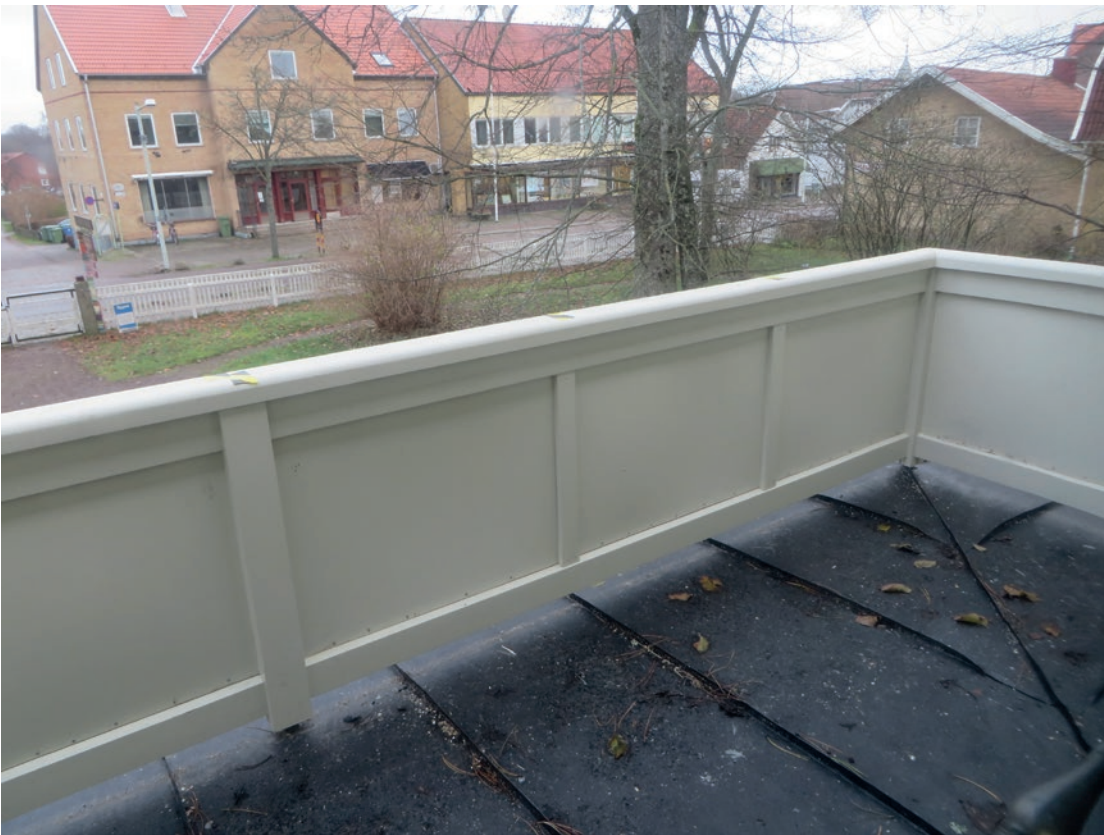
Balkongräcket under pågående åtgärd. Det nya räcket i järn fattas fortfarande.

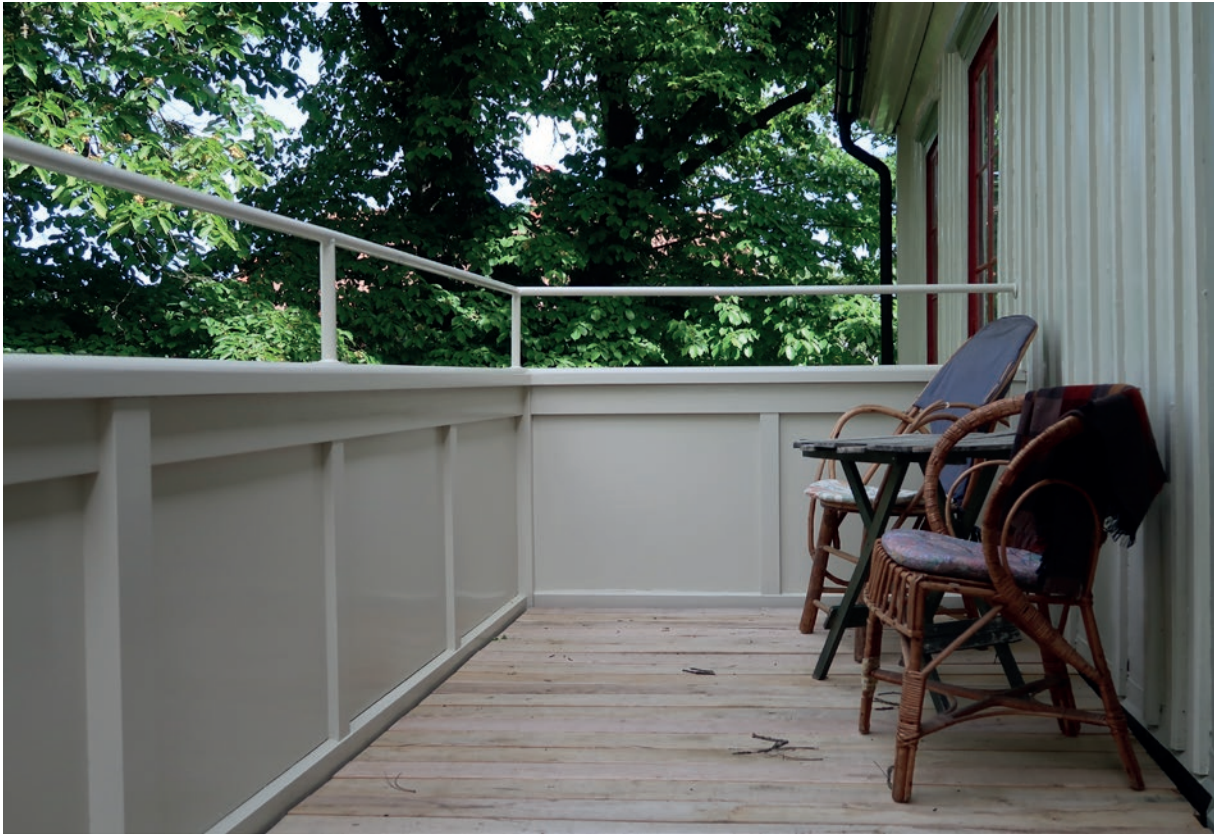
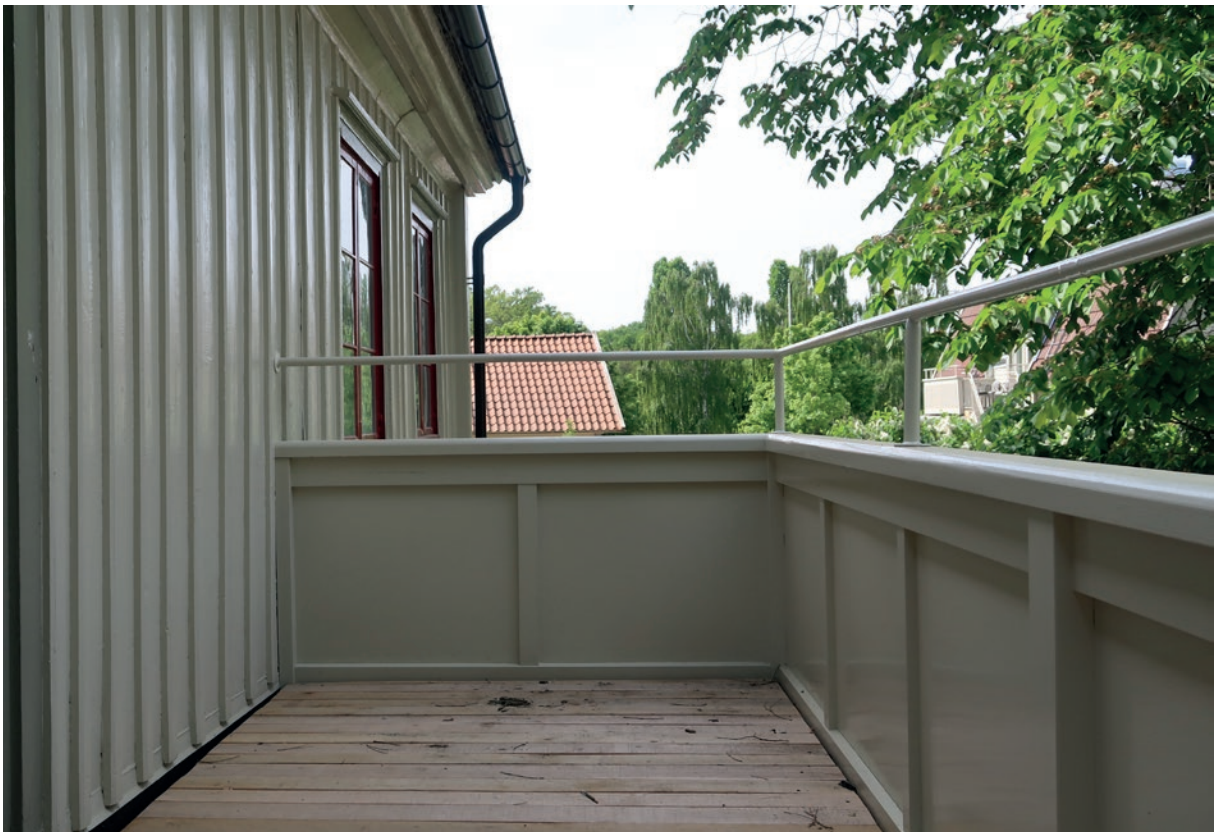
Balkongräcket efter åtgärd. Här syns också det nya ekgolvet.

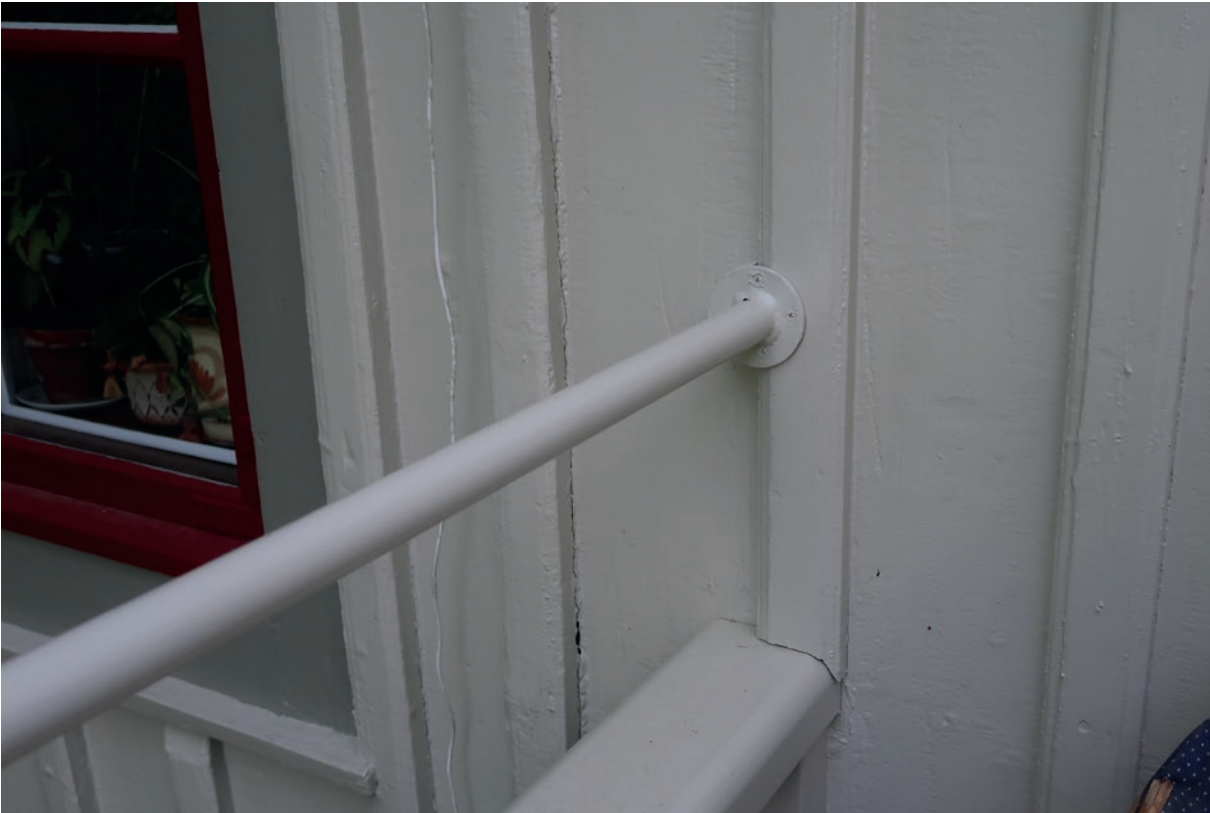
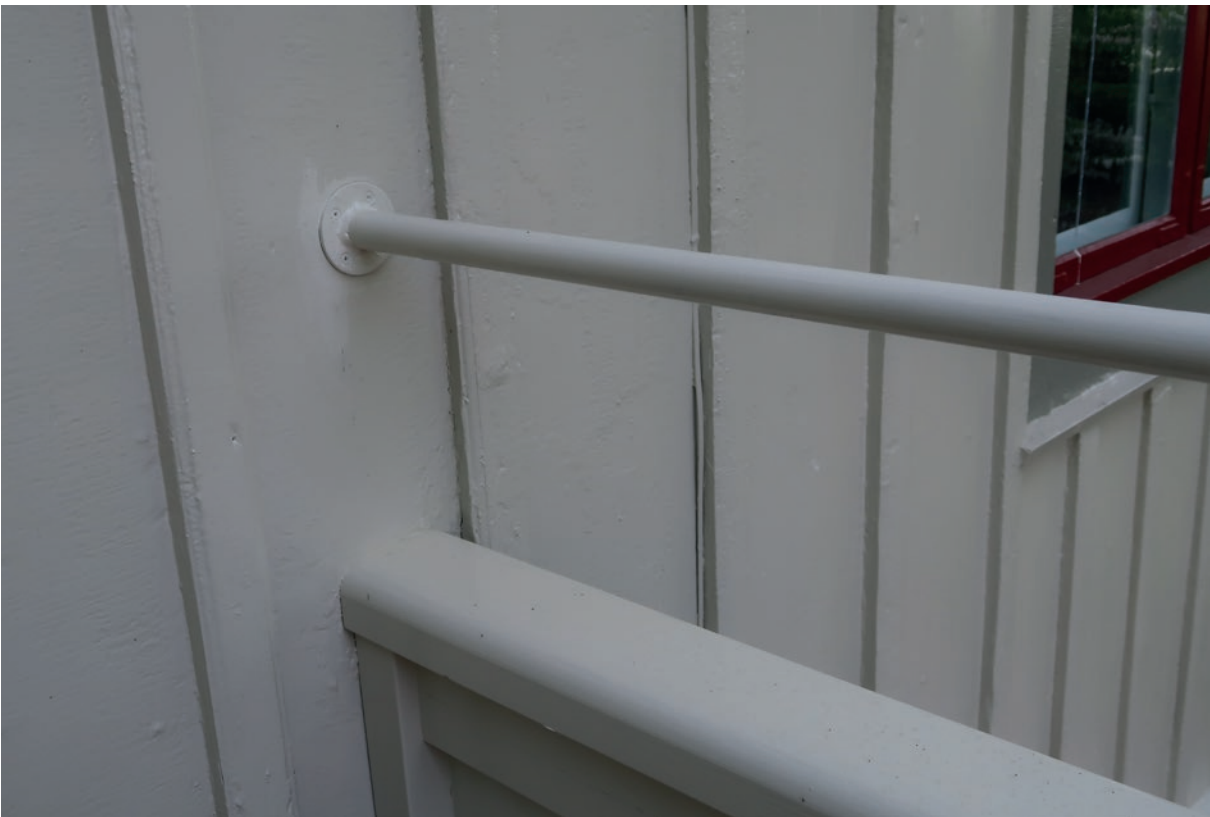
Balkongräcket efter åtgärd. Det nya balkongräcket fästes, förutom i det gamla räcket, också i huvudbyggnadens fasad.

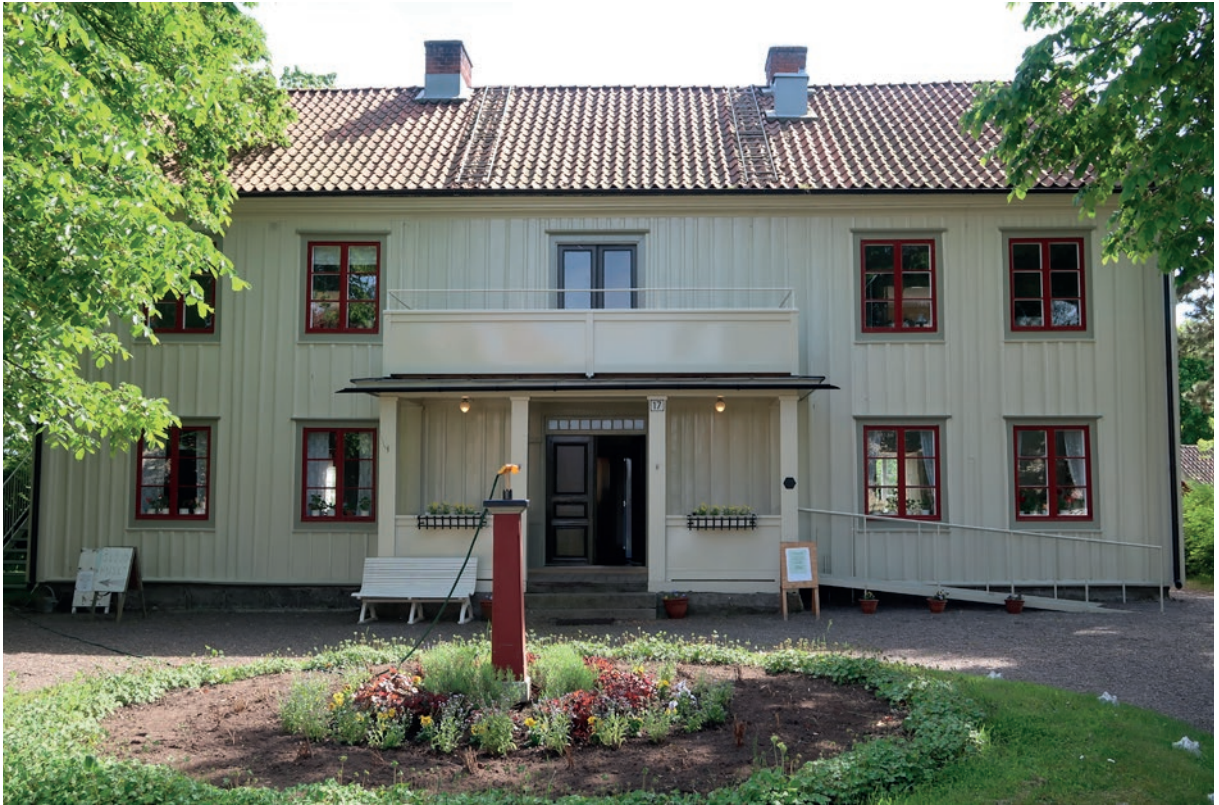
Olssonska gårdens norra fasad efter åtgärd. Det nya räcket i järn är monterat ovanpå det gamla balkongräcket.

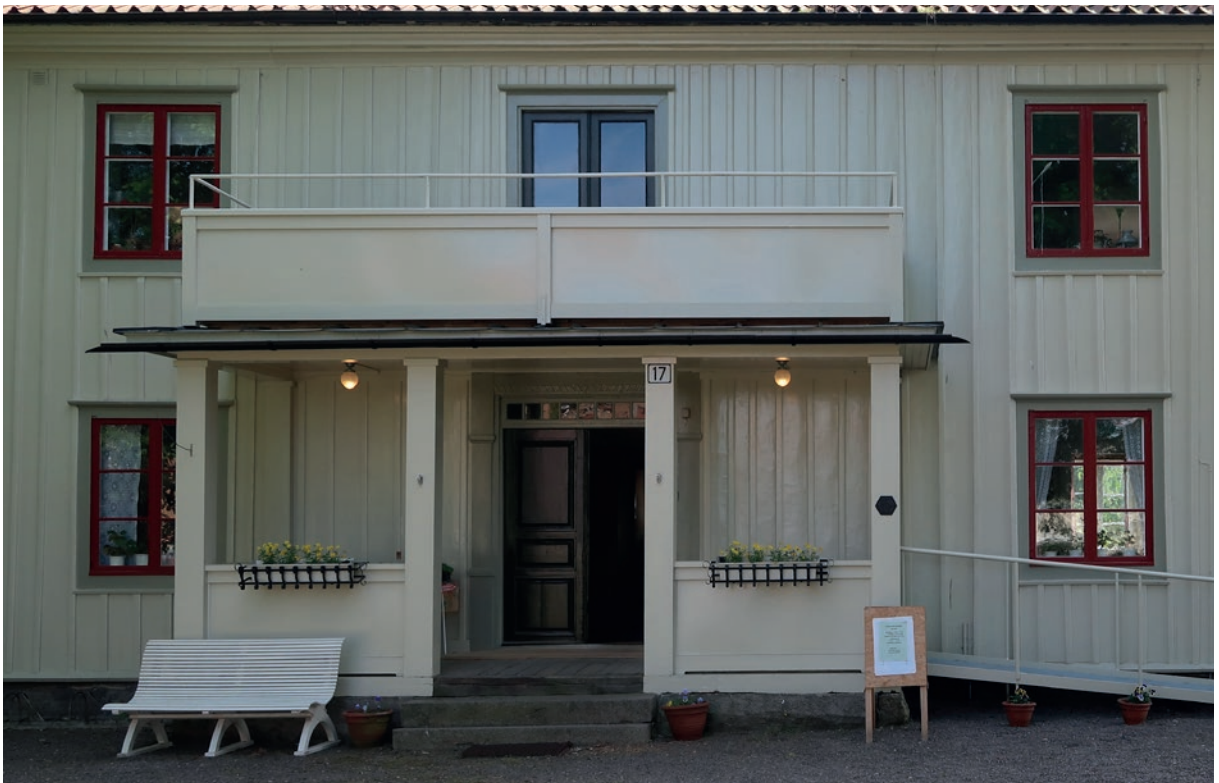
Olssonska gårdens norra fasad efter åtgärd. Det nya räcket har sina fästpunkter rakt ovanför de pelare som finns på den öppna verandan under balkongen.

När det nya balkongräcket i järn skulle monteras upptäcktes att fästena som skulle sitta i det gamla balkongräcket var felplacerade. De hade fått fel indelning och hamnade mellan de pelare som fanns på den öppna verandan under balkongen,

istället för rakt ovanför dem. Vidare stämde inte avståndet mellan fronten i norr och infästningspunkterna mot den befintliga väggpanelen. Ett nytt räcke med rätt indelning och mått tillverkades.

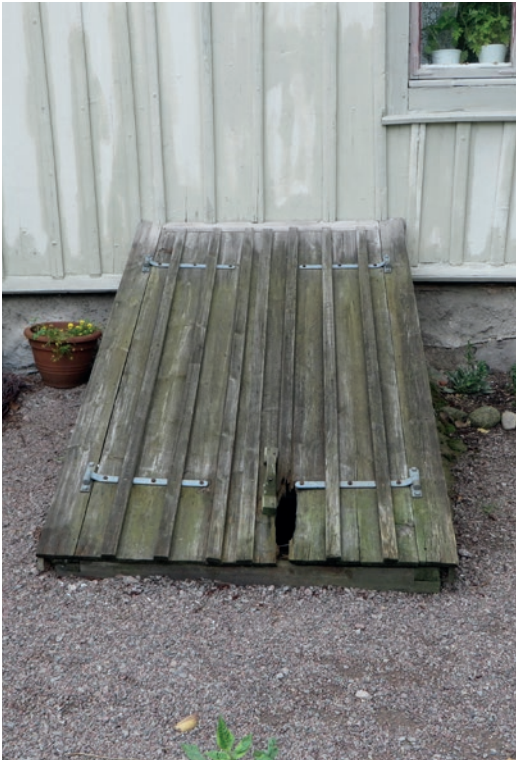
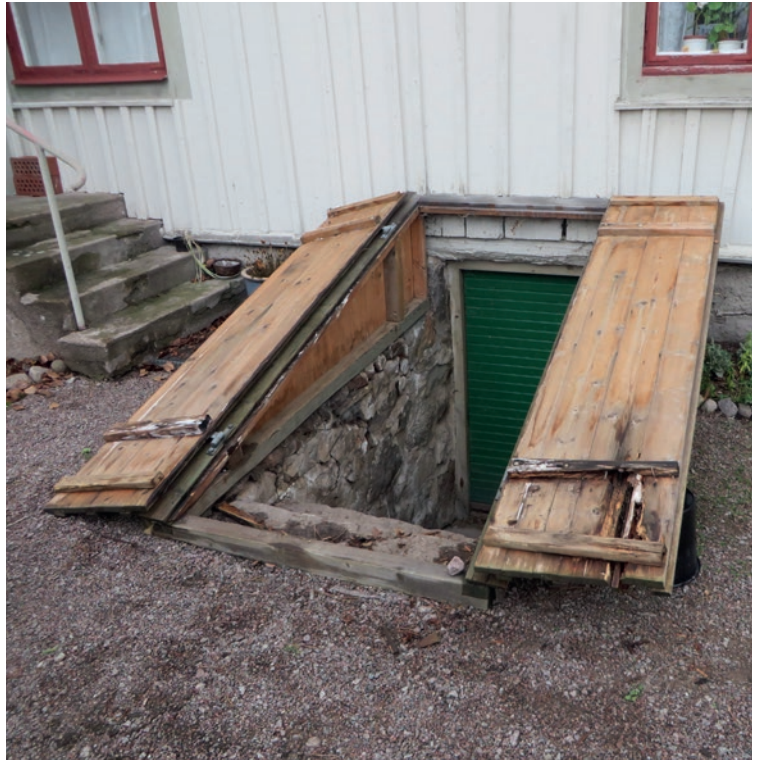
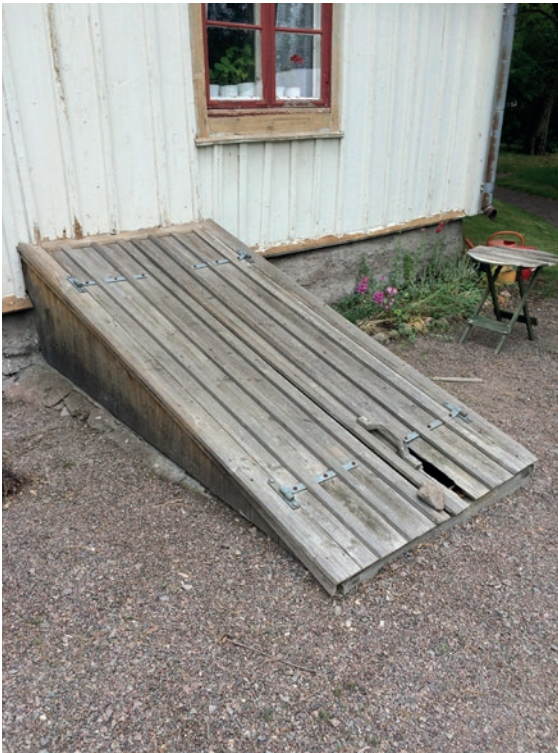
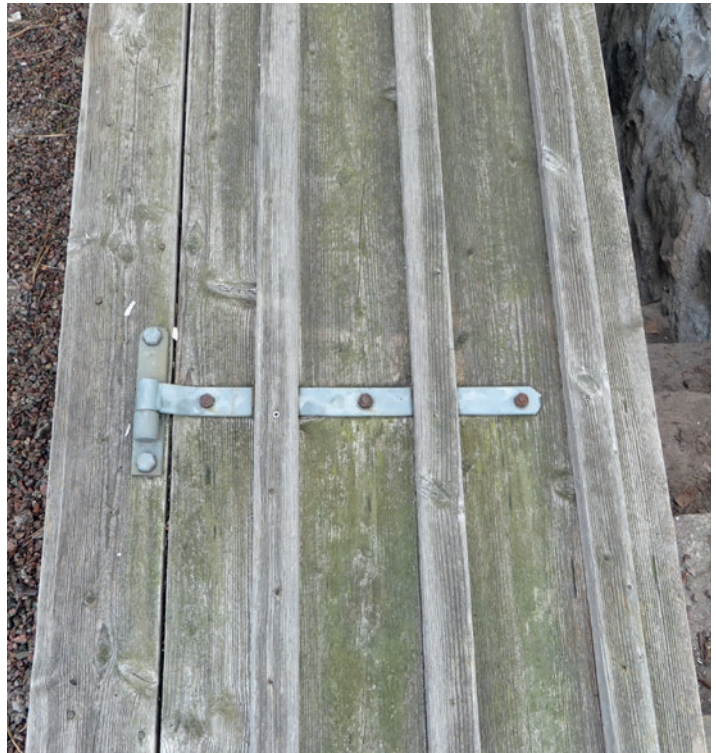
Källarluckan före åtgärd. Luckorna hade blivit skeva och så pass rötskadade att de gått sönder på vissa ställen. Här syns ett av gångjärnen som har en relativt modern utformning.

Källarluckorna ner till Olssonska gårdens källare var från 2001 och kraftigt rötskadade. De var inte längre säkra och man befارade att barn som sprang på baksidan av gården skulle råka trampa igenom luckorna.

Nya luckor i samma utformning som de gamla tillverkades. Virket som använde var furu av hög kvalitet. Källarluckans locklistklädda sidor byttes också i sin helhet. Gångjärnen och handtaget till de nya luckorna byttes mot mer tidstypiska, liknande de som fanns på andra dörrar på gården. Slutligen tjärades den nya källarluckan med trätjära i så många skikt som krävdes för att uppnå en skyddande blank yta.

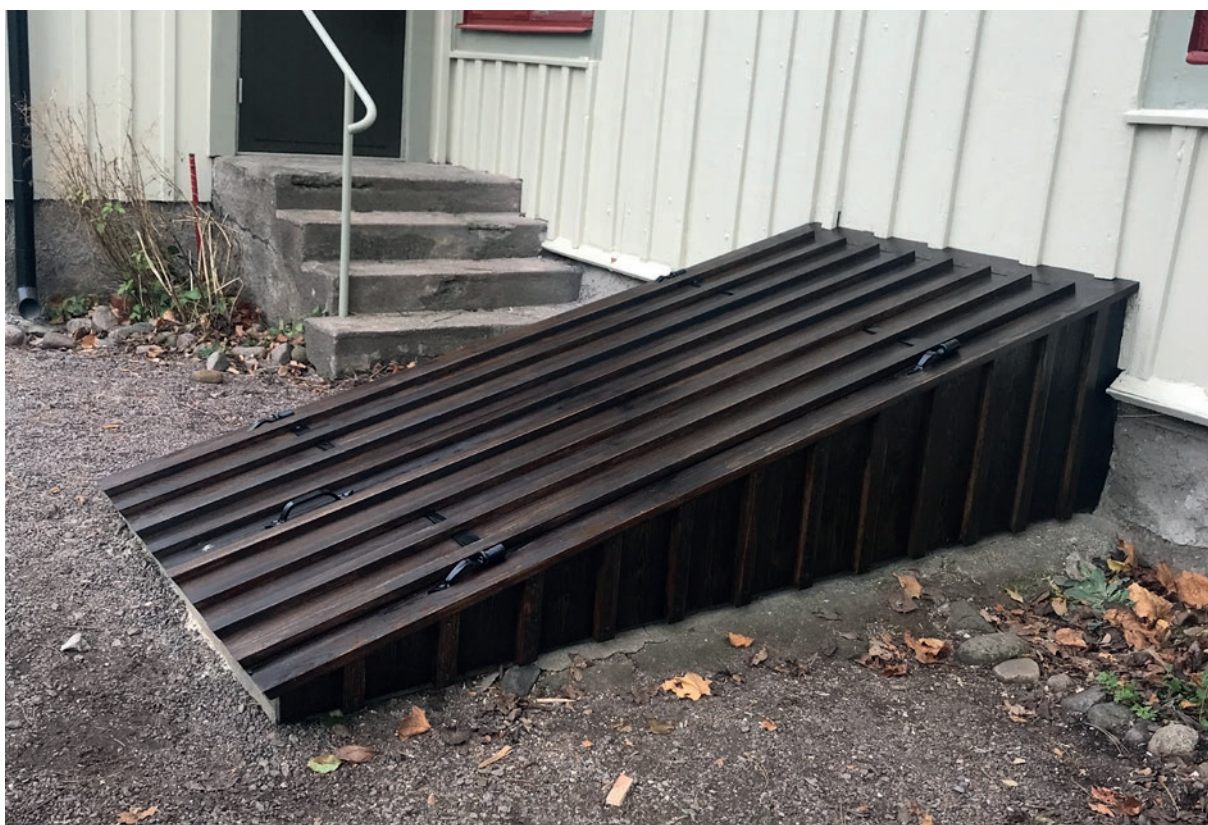
Källarluckan efter åtgärd. Här är luckan relativt nytjärad. På bilden syns de nya gångjärnen och handtaget.

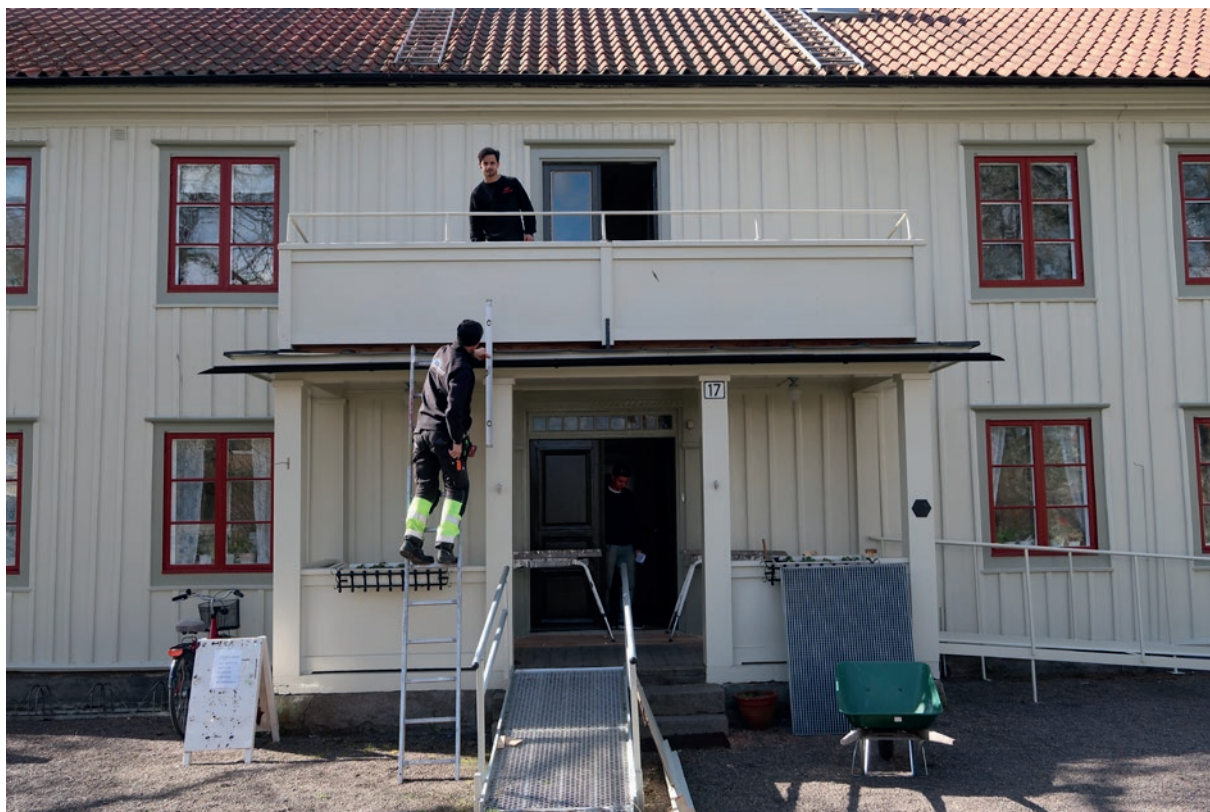
Det första räcket i järn som levererades hade inte fästena på rätt ställe och var därför tvunget att bytas ut. På bilden syns hur hantverkarna mäter in var fästena egentligen ska sitta.
