# Ny parkeringsplats vid Rockneby skola

Arkeologisk förundersökning 2012

Dampehammar I:63, Ryssby socken, Kalmar kommun, Småland

**KALMAR LÄNS MUSEUM**  
Arkeologisk rapport 2012:6

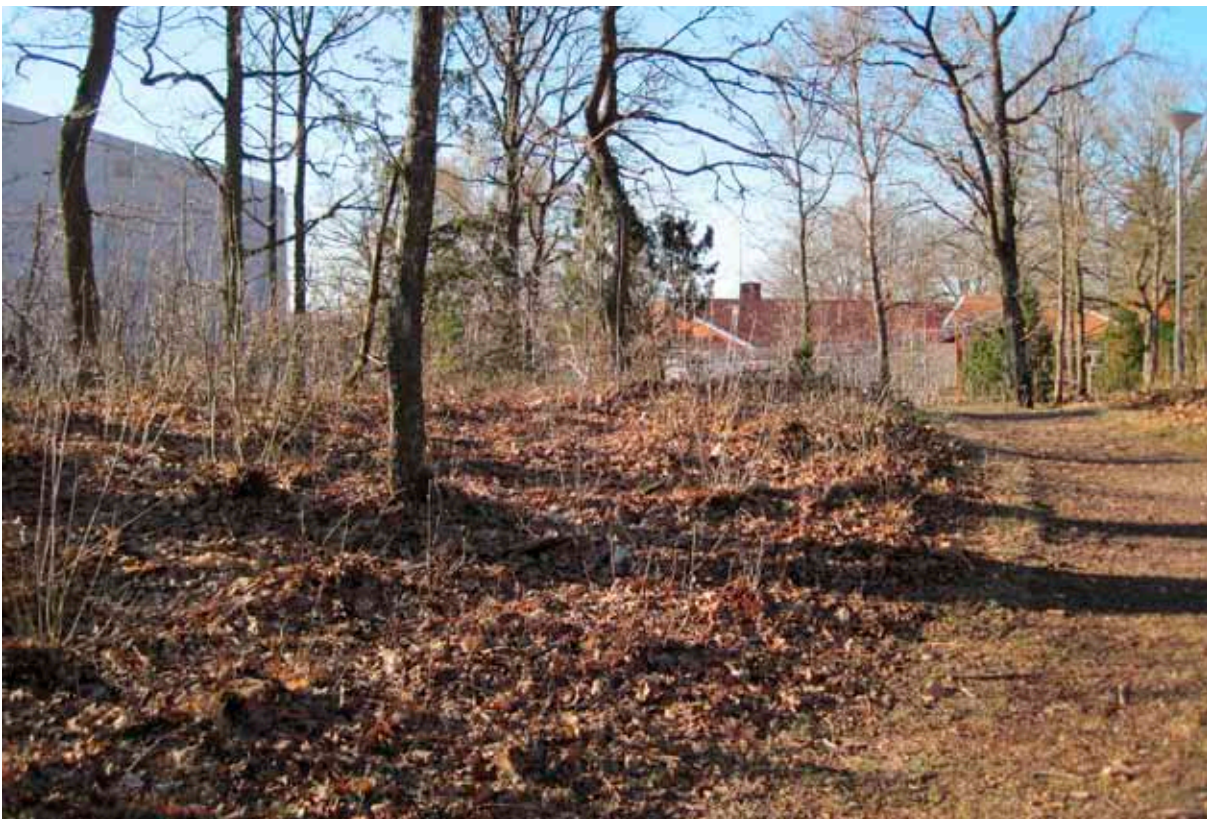
Fig.2. Genom förundersökningsområdet löper en långsmal höjd i riktning sydväst-nordost. Foto: Ulrika Söderström, KLM.

Den del av fastigheten Dampehammar 1:63 som kommunen planerar att ta i bruk för den nya parkeringen utgörs av ett naturområde med en motionslinga. Exploateringsområdet karaktäriseras av en långsmal höjd som i södra delen sträcker sig längs området i riktningen SV-NO (fig.2.). Det är i linje med denna som man hittar de registrerade gravlämningarna som nämnts ovan.

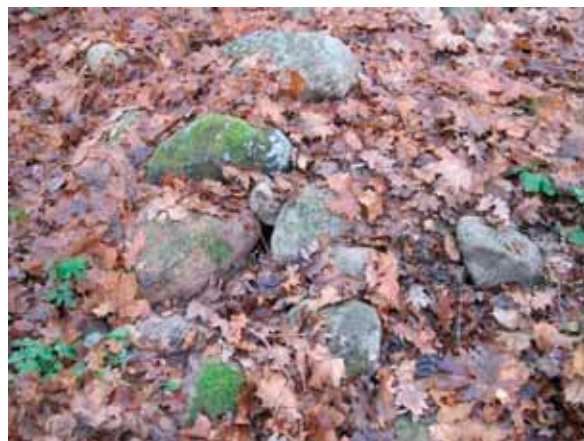
Fig.3. Möjligt röse i utkanten av förundersökningsområdets nordvästra del. Foto: Ulrika Söderström, KLM.

möjligen kan utgöra ett röse (fig.3.). Denna var rundad i formen ca 3-5 m i diameter med stenar i storleken 0,4-0,5 m. Om det rör sig om ett röjningsröse eller ett röse av samma typ som de registrerade fornlämningarna var svårt att bedöma vid besiktningen. Inom området påträffades ett par områden med stensamlingar där även några stående stenar som avvek i form och karaktär från de övriga kunde iakttas (fig.4.). Dessa var påtagligt kantiga och liknande de stenar som ibland finns i gravkonstruktioner från bl. a. järnåldern (Söderström 2011).

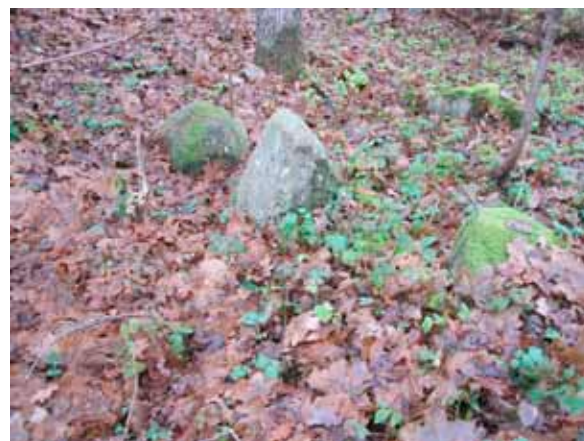
Fig.4. Strax utanför förundersökningsområdets nordvästra och västra del fanns flera stensättningar som hade ett påtagligt fornt utseende. Foto: Ulrika Söderström, KLM.

Kalmar läns museum förordar inga vidare arkeologiska undersökningar inom den här utstakade och planerade ytan. Dock poängteras att fornlämningens utbredning och status i det anslutande området närmast nordväst och väst-sydväst om den nu undersökta ytan inte är fastställd. I dessa delar iaktogs stensättningar och stenar av fornlämningsliknande karaktär

i samband med fältbesök före den nu utförda undersökningen.

Fornlämningsstatusen för detta område kvarstår alltså, och försiktighetsåtgärder bör därför iaktas vid användning av denna mark för transporter, upplag eller dylikt i samband med vidare exploateringen av den nu undersökta ytan.

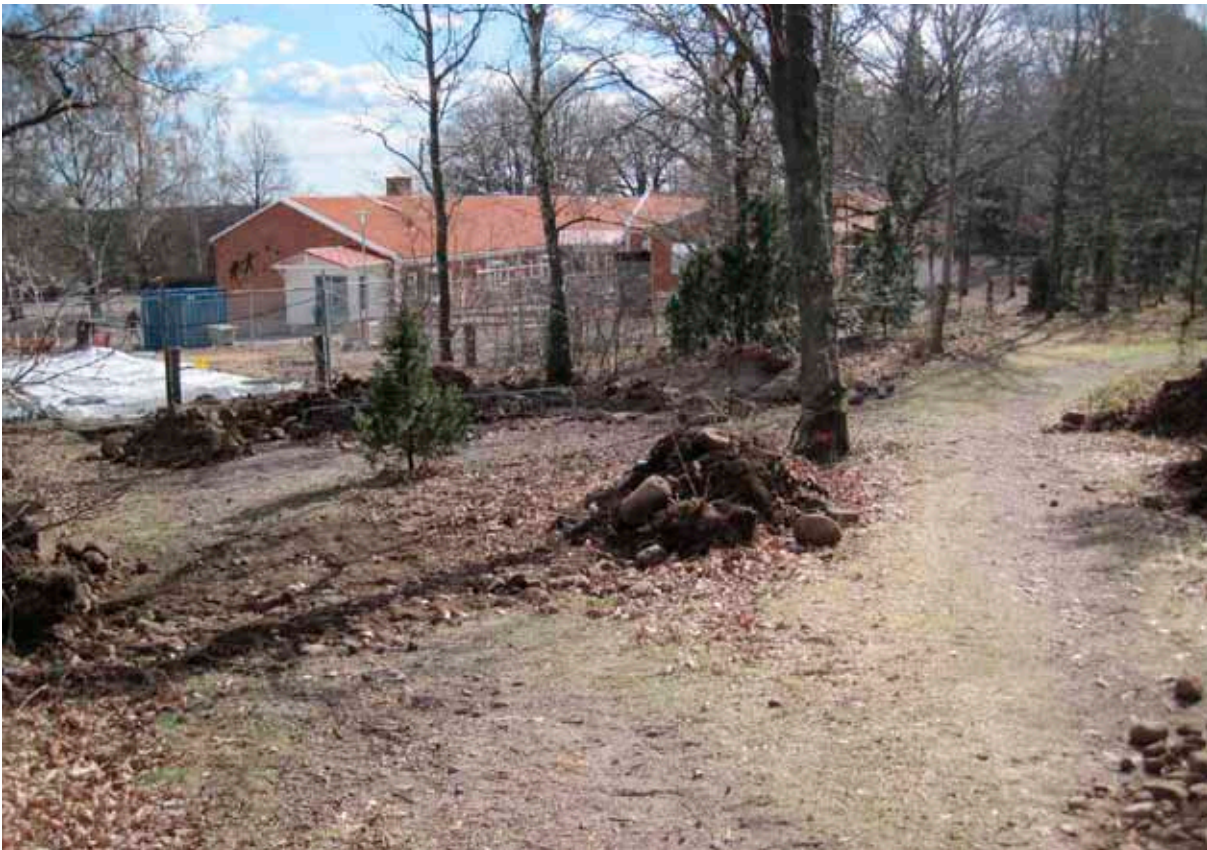
Fig.5. I områdets sydvästra del fanns det sedan tidigare en anlagd cykelparkering. Foto: Ulrika Söderström, KLM.

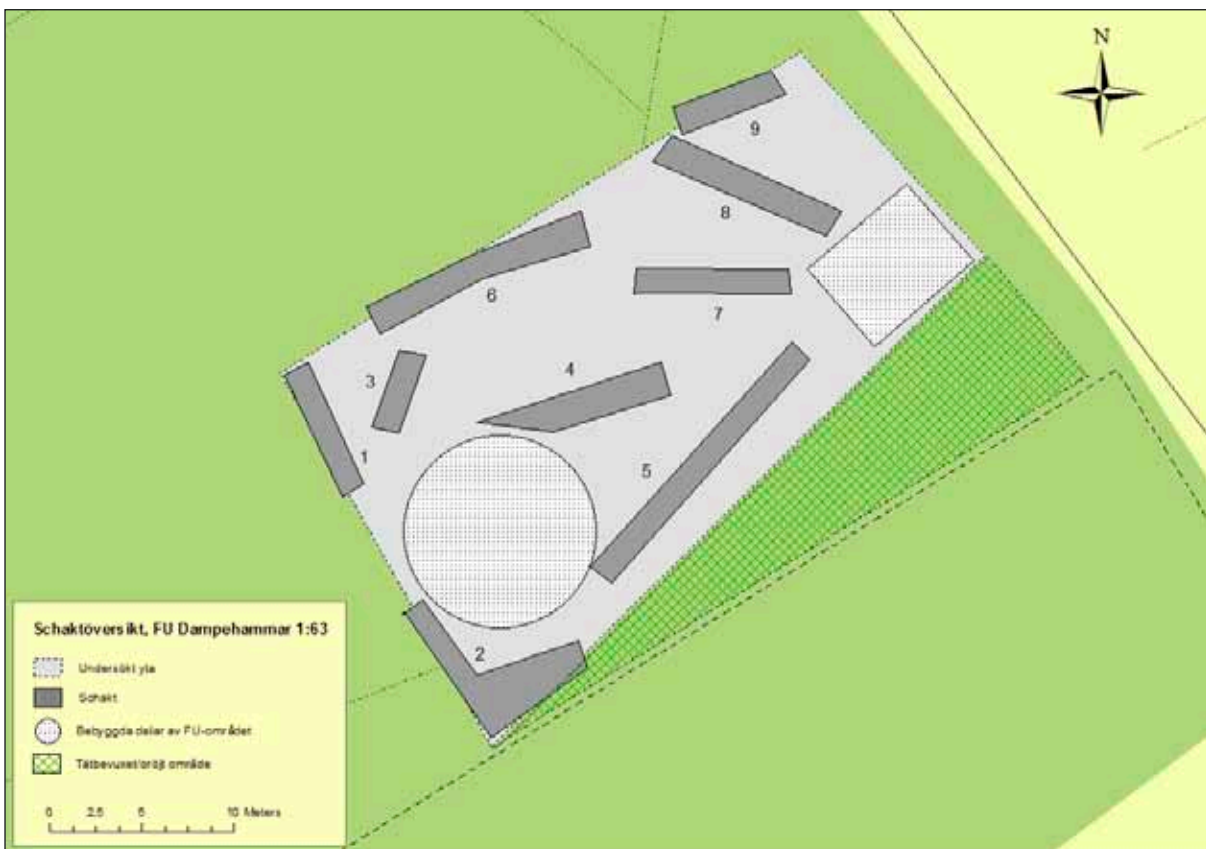
Fig.6. Schaktöversikt för undersökningsområdet med de områden som inte var möjliga att undersöka markerade.

Sammanlagt drogs nio schakt inom den utstakade ytan. Två områden lämnades utan undersökning: östra hörnet pga. att den delen var bebyggd med en transformatorstation samt den centrala delen av den sydvästra delen av området pga. den cykelparkering som var anlagd där.

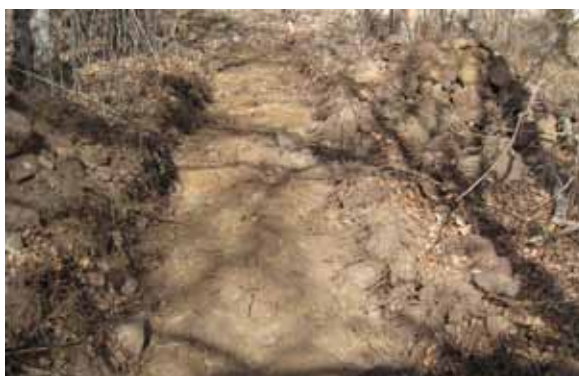
Som regel var schakten mellan 0,3 och 0,5 m djupa. Matjorden var mellan 0,2-0,3 m djup och därunder vidtog i samtliga fall en undergrund bestående av grusig morän, ibland med inblandning av större sten, knappt 0,1-0,2 m stora (fig.7). Endast i ett av schakten, nr 4, kunde ett avvikande lager noteras i den västra delen. Detta var mörkare, brunt till gråbrunt i färgen, och något kompaktare i karaktären (fig.8). För att bedöma lagrets karaktär grävdes en kvadratmetersruta för hand. Rutan grävdes ner till ca 0,15 men tämligen omgående stod det klart att lagret med all sannolikhet avsatts pga. den naturliga växtligheten på platsen.

Fig.7. Schakt 5, morängrus med större sten. Foto: Ulrika Söderström, KLM.

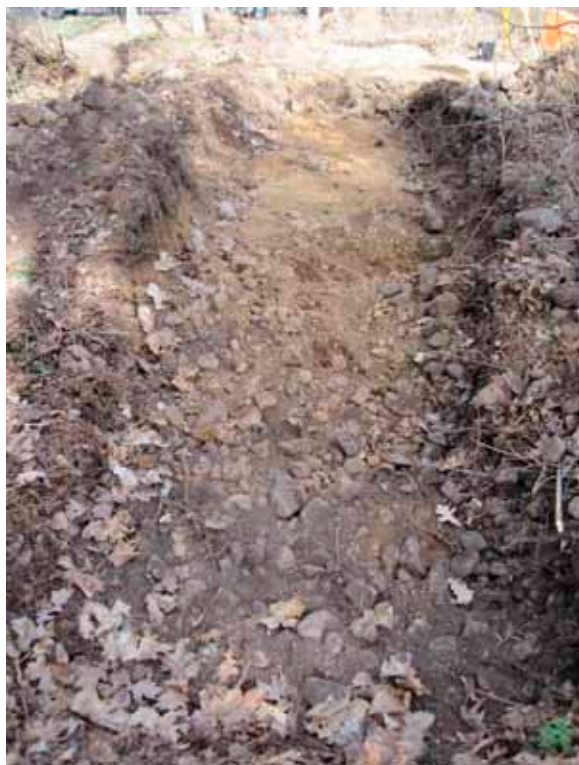
Fig.8. Schakt 4, något mörkare lager i västra delen. Foto: Ulrika Söderström, KLM.
