Prakthus i Gamla stan?

Arkeologisk förundersökning 2012

Akacian 19, Kalmar socken, Kalmar kommun, Kalmar län, Småland

KALMAR LÄNS MUSEUM
Arkeologisk rapport 2012:13

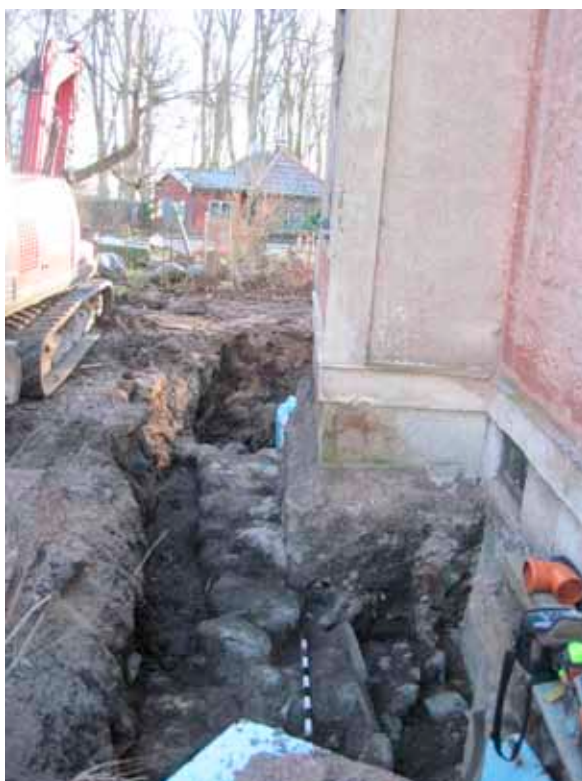
Fig 1. Översikt över schaktet från väster. Foto Cecilia Ring, KLM.

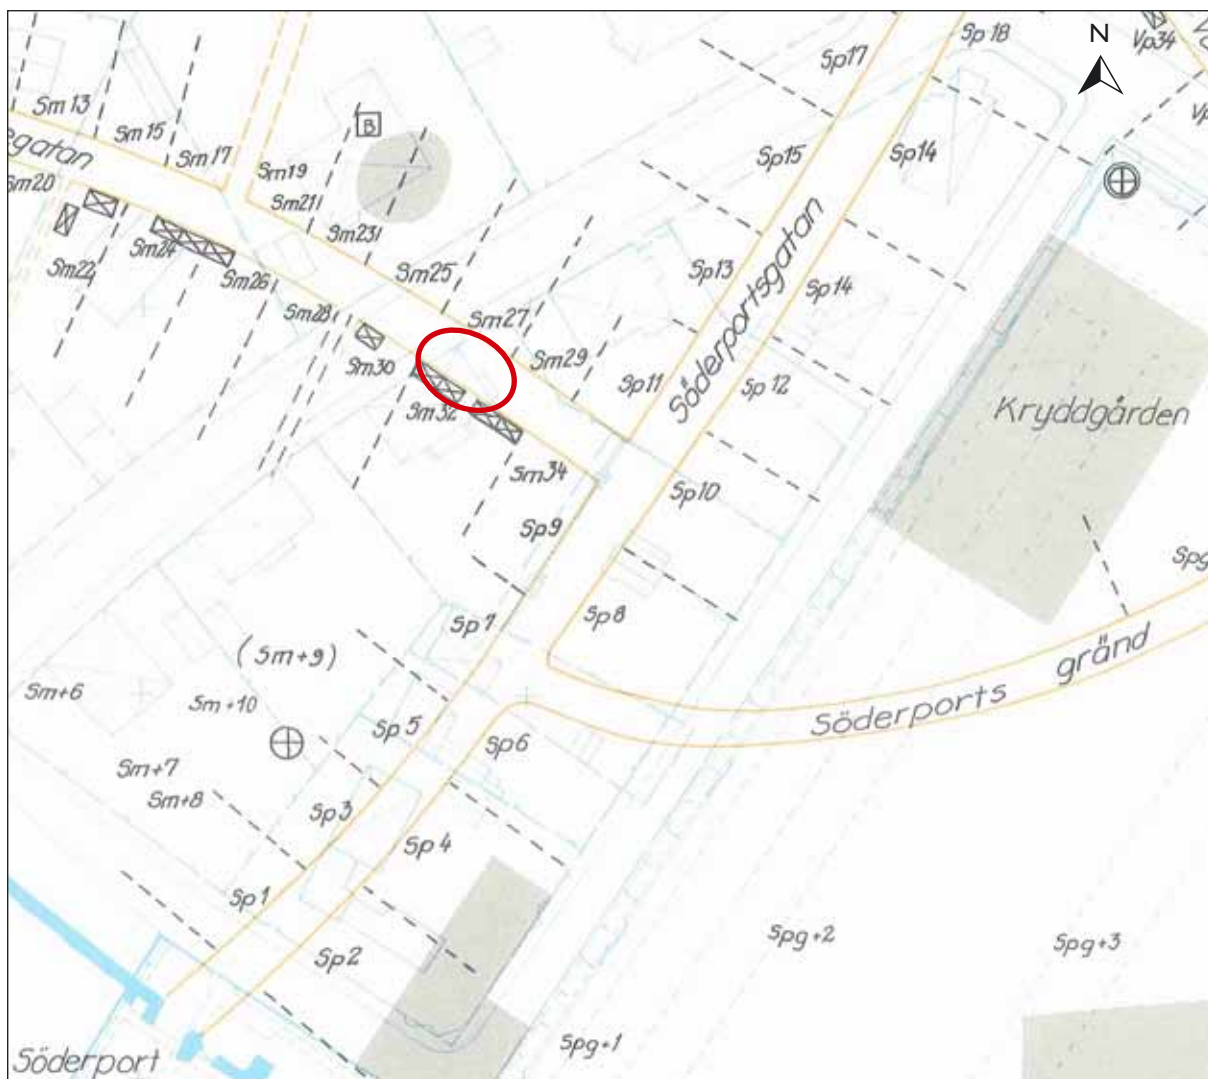
Fig 3. Sellings kartrekonstruktion över den medeltida staden. Den nu undersökta ytan markerat med rött.

Fastigheten Akacian 19 ligger inom fornlämning 94:1, Kalmars medeltida stadsområde, i Gamla stan, ungefär 100 meter norr om läget för den medeltida Söderport. Söderport var en av de fyra större portarna som fanns i den medeltida försvarsmuren som omringade staden. På den av Dagmar Selling sammanställda karta fig 3 över Kalmar medeltida stad gick 1400-talets Söderportsgata precis i läget för fastighetsgränsen mellan de bägge fastigheterna Akacian 18 & 19.

På Sellings ”rekonstruktionskarta” över 1400-talets Kalmar går Smedjegatan på platsen för den nu undersökta ytan. Fyndet av husgrunden visar att Sellings karta behöver justeras något. Smedjegatans sträckning måste flyttas antingen åt söder eller åt norr. Möjligen kan den stenlagda yta som observerades på utsidan av husgrunden vara en del av Smedjegatan och då har den gått söder om det på kartan föreslagna läget. Att rekonstruktionen som Selling gjorde måste förändras har också de undersökningar i bl.a. Kv Valnötsträdet som genomförts 2011 och 2012 visat (Larsson m.fl. 2011 och 2012).

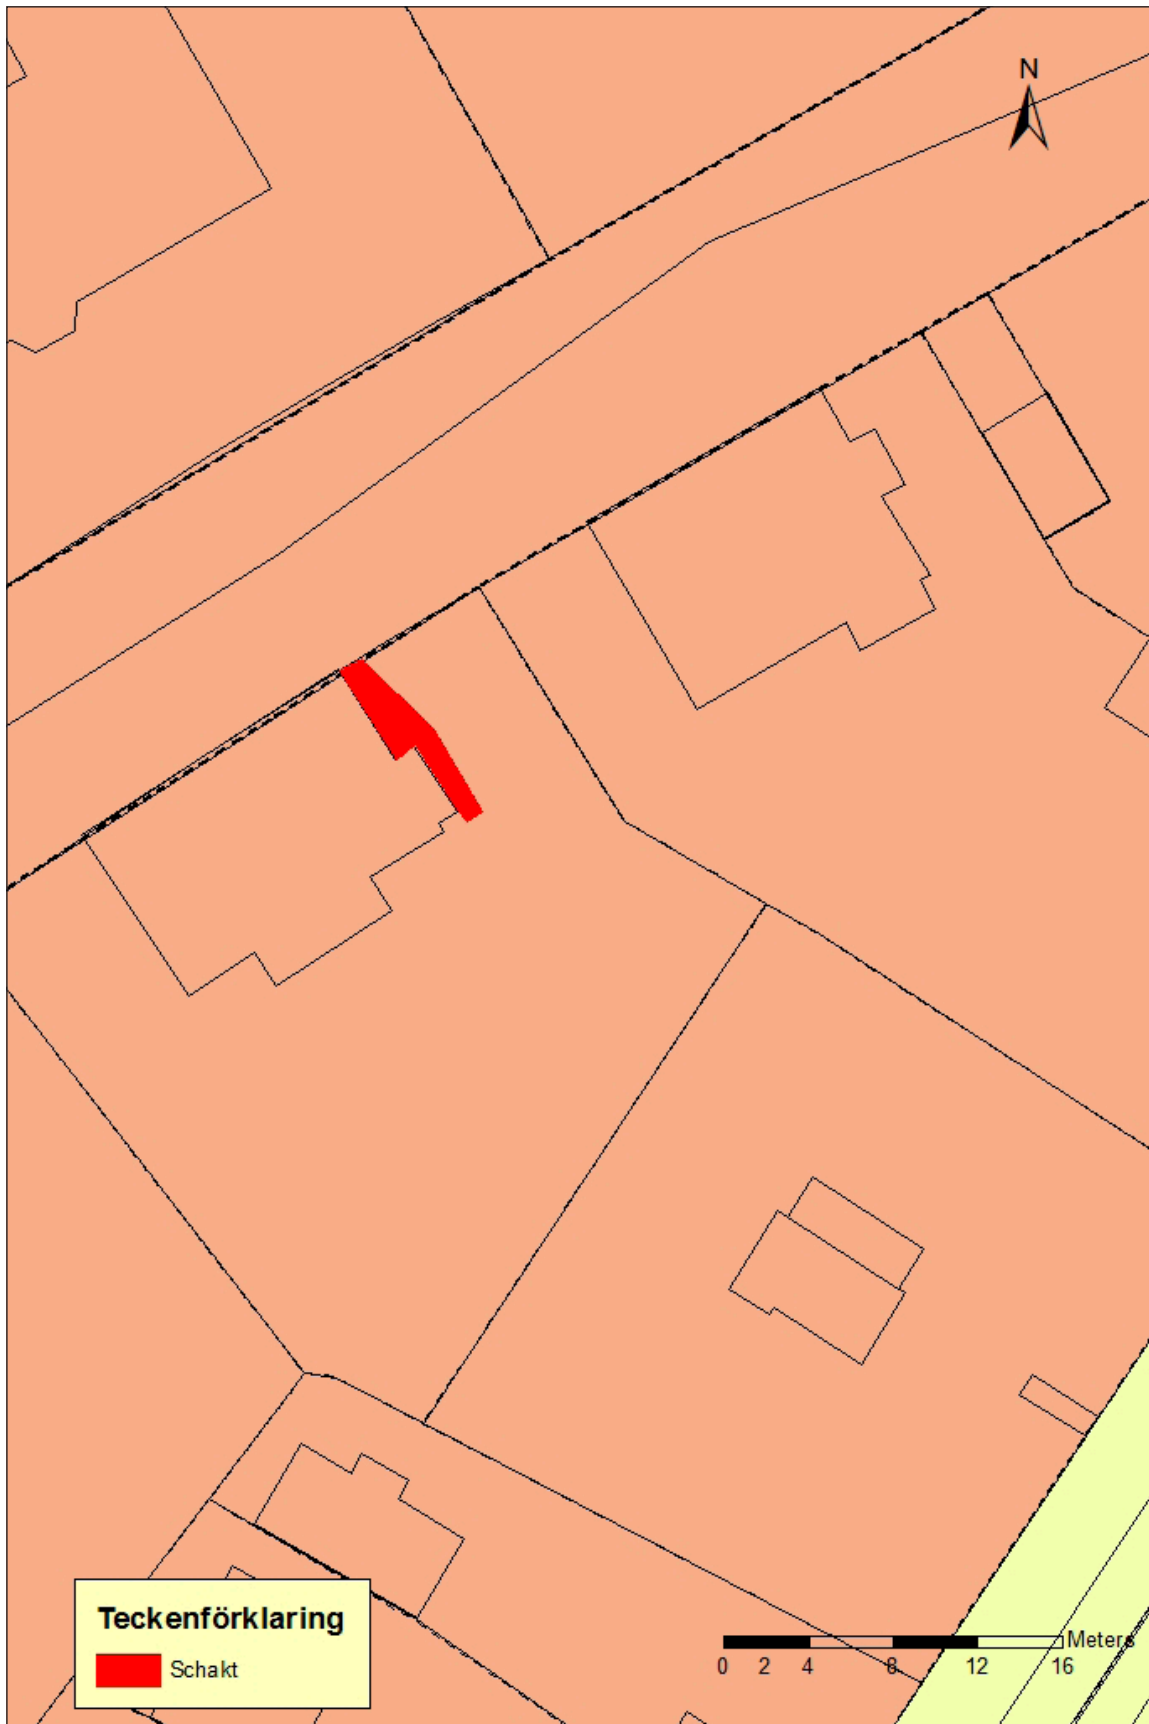
Fig. 4. Schaktets utbredning längs den nordöstra husväggen.

Efter det att Länsstyrelsen fattat beslut i ärendet genomfördes schaktningen längs den nordöstra husväggen som förundersökning genom schaktövervakning, se fig 4. Då hantverkarna som lade rören inte ville gräva upp mer än korta bitar i taget på grund av rasrisk, anpassades schaktningen efter deras arbete. Detta innebar att arkeologen fanns på plats under den tid schaktningen pågick men under tiden rörläggning och igenfyllning gjordes bedömdes detta

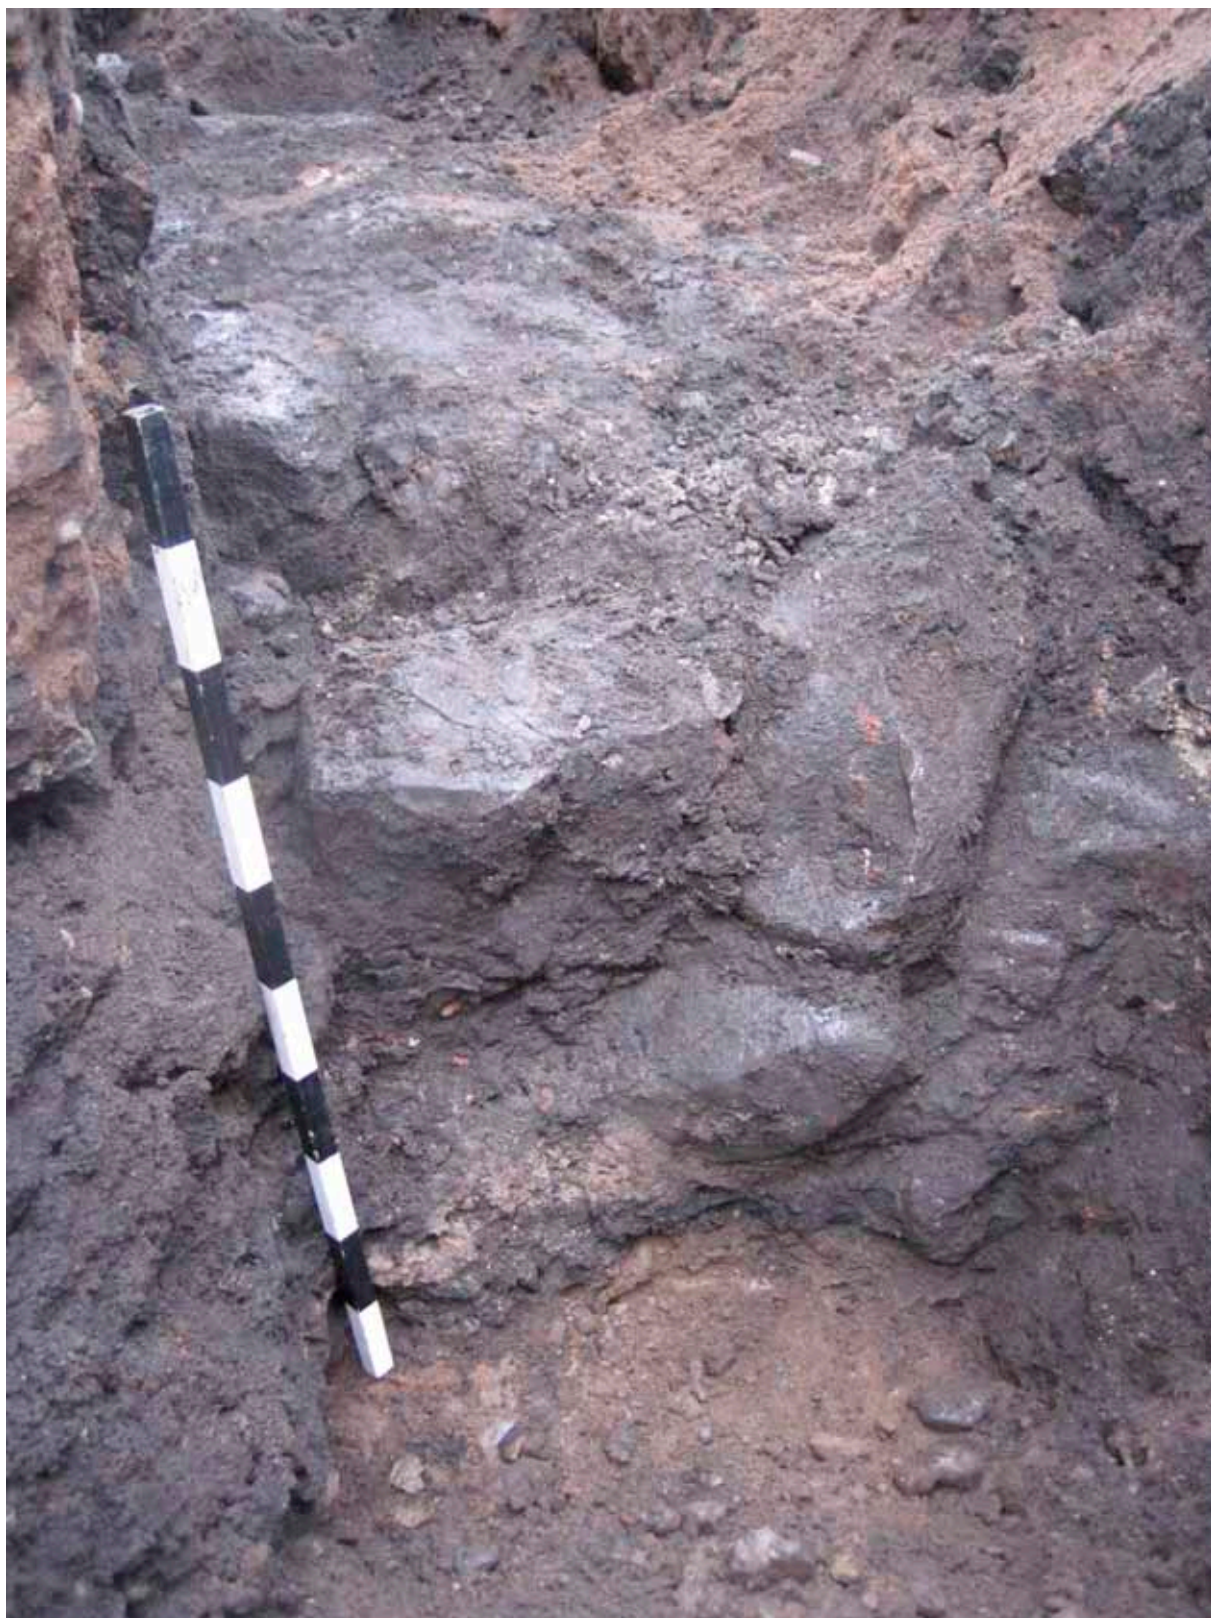
Fig 5. I den östra delen var tre skift gråsten bevarat av grunden. Foto från SSÖ, Cecilia Ring, KLM.

Vid förundersökningen påträffades en stenhusgrund. Grundens övre del återfanns på ett djup mellan 0,45–0,62 från dagens markyta. Den del av grunden som framkom tolkades som den södra gaveln, möjligen av en källare, av ett hus. Grunden var uppförd av 0,3–0,6 meter stora gråstenar och fogade med kalkbruk och lera. I den östra delen bestod den kvarvarande grunden av tre skift sten, drygt en meter hög se fig 5. Här fanns också en antydning till att muren mot fortsatte nordöst och därför tolkades den framkomna muren som byggnadens sydvästra gavel. Under det understa skiftet fanns en mörkare horisont innan den ljusa sandiga undergrunden tog vid detta kan möjligen vara en tidigare markhorisont om byggnaden inte grävts ner utan att grunden har lagts direkt på marken. Muren hade ursprungligen varit 0,95 m bred. På insidan av muren iaktogs rasmassor innehållande stor mängd kalkbruk och fragmenterat tegel medan det på yttersidan var omrörda kulturlager utan byggnadsrester.

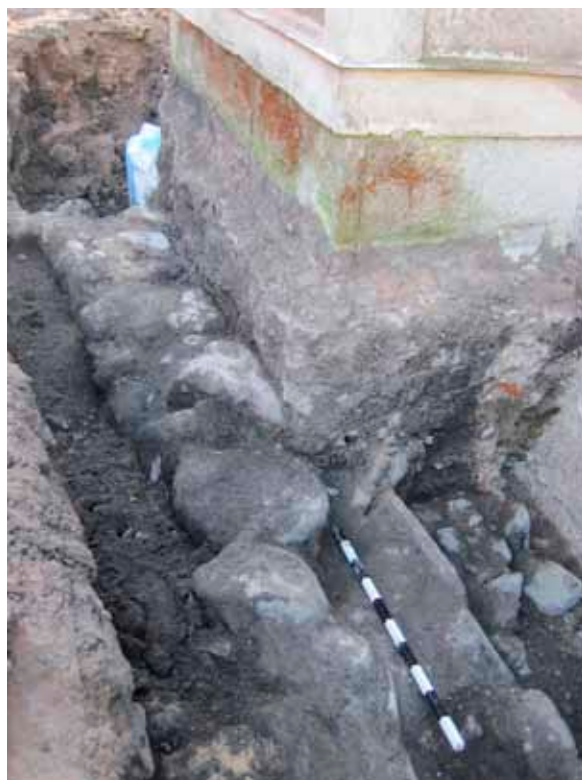
Fig 6. Huset som uppfördes i början av 1900-talet vilar på den historiska husgrunden. Foto från NNV, Cecilia Ring, KLM.

Huset som idag står på tomten uppfördes 1916. På 1920-talet gjordes en utbyggnad i nordöst. Utbyggnaden vilar på den historiska husgrunden, se fig 6. Grunden var till viss del mer sönderbruten i den västra delen. På nedre delen av muren fanns kalkstensplattor, på högkant, fästa. Dess funktion är inte helt klarlagd

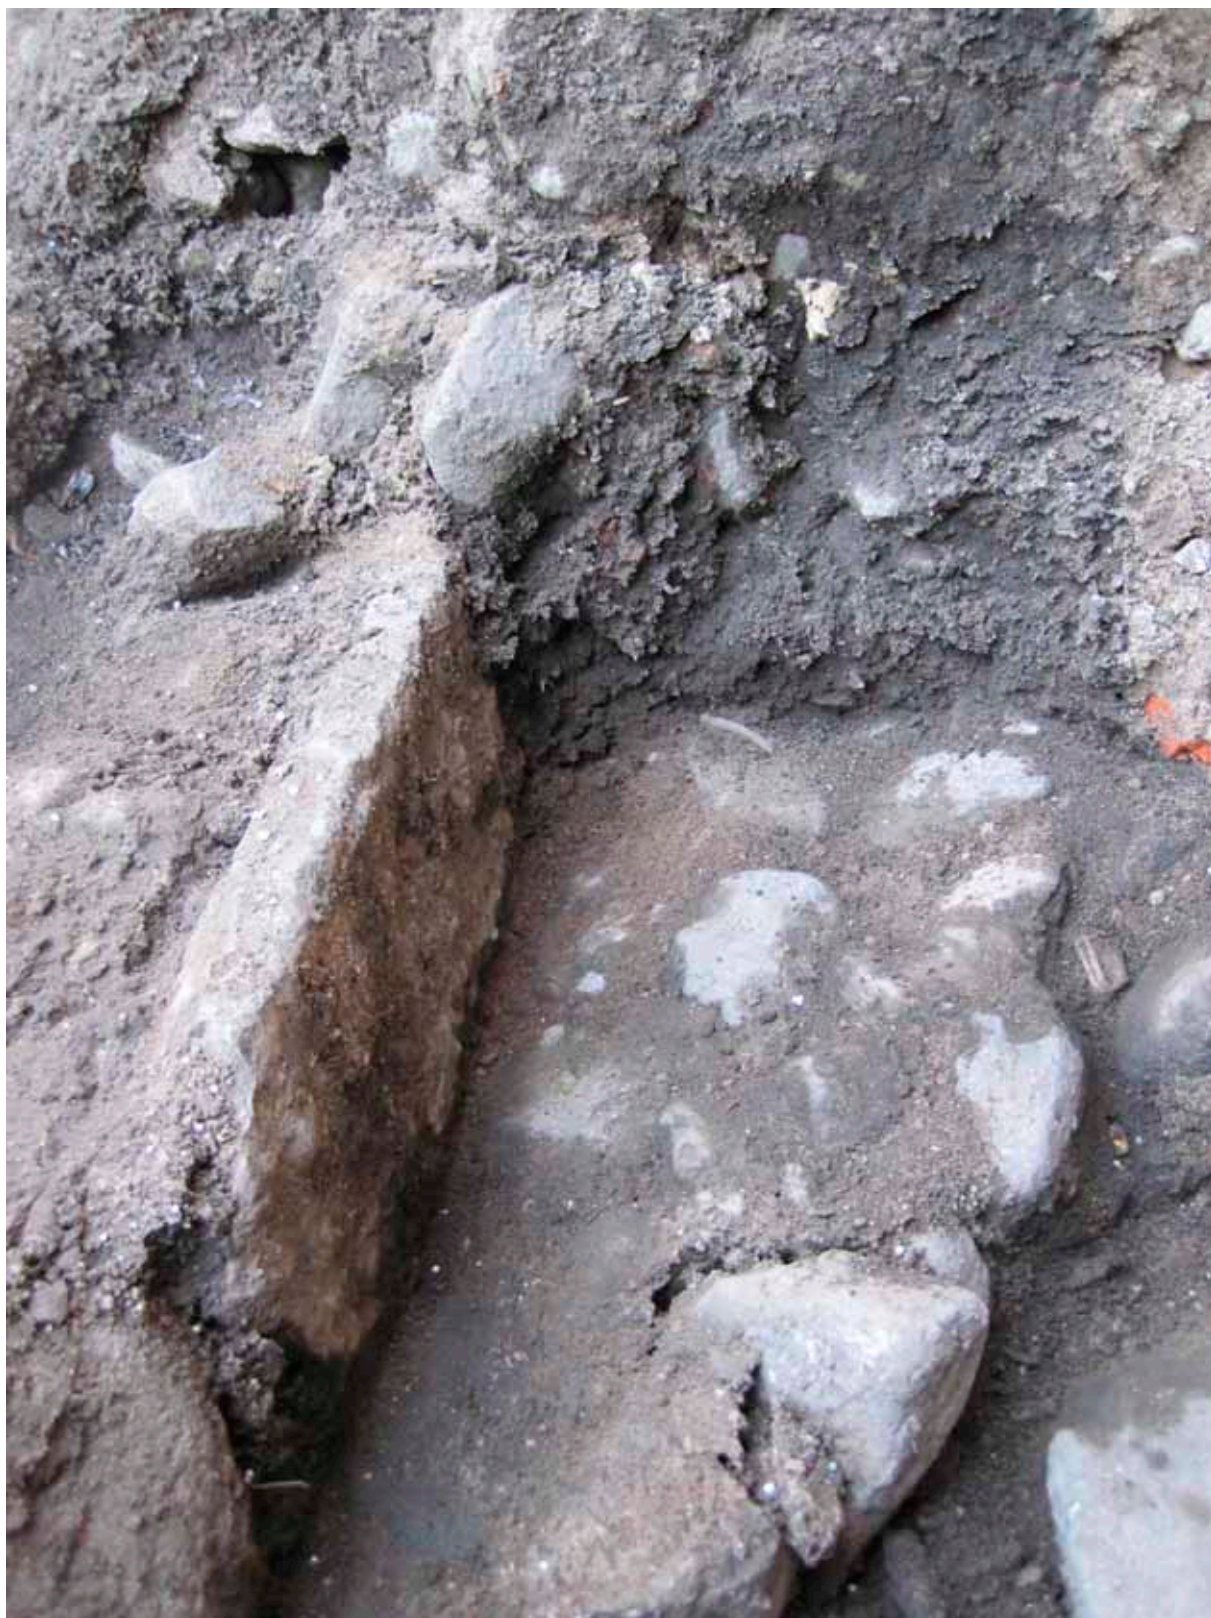
Fig 7. Närbild på kalkstensplattorna som klädde grunden. Foto från NV, Cecilia Ring, KLM.

men kan vara ett försök att göra grunden finare än den i själva verket är. Söder om muren fanns en stenlagd yta, stratigrafiskt yngre än grunden (fig 7). På murens utsida längst ner mot undergrunden var rektangulära, slipade kalkstensplattor fästade.

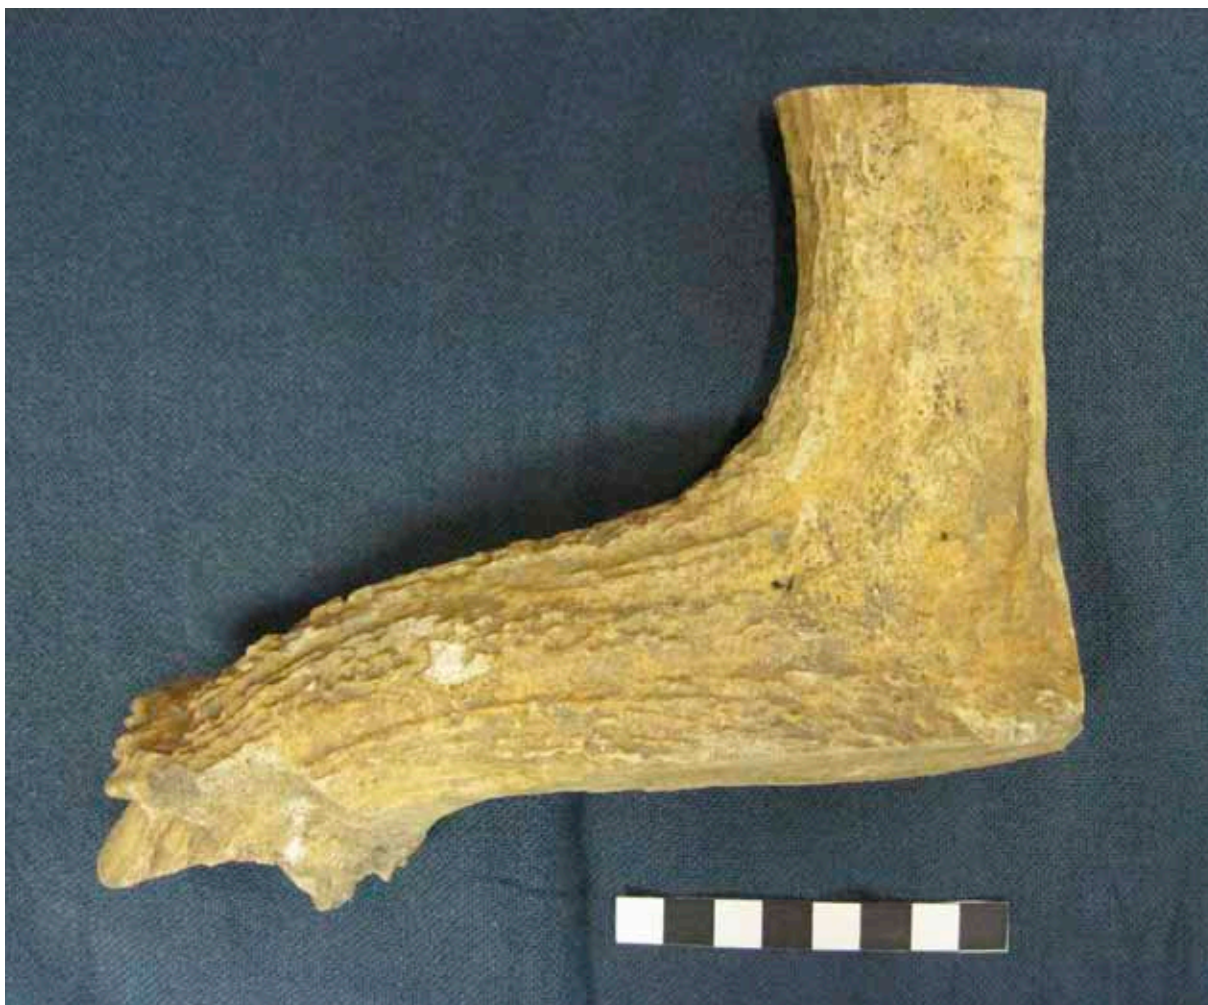
Fig 8. Älghornet, i nedre delen av bilden ser man skärspår på hornet. Foto Cecilia Ring, KLM.

De fynd som tillvaratogs då de ansågs ha stort värde för tolkningen av platsen var ett stycke profiltegel (Fnr 44763:2), en bit grönglaserat golvtegel (Fnr 44763:1) samt ett älghorn (Fnr 44763:3) med tydliga spår av att det använts som råmaterial till hantverk. Hornet visade sig inte vara ett fällhorn och älgen hade sannolikt primärt jagats för köttets skull, (fig 8).

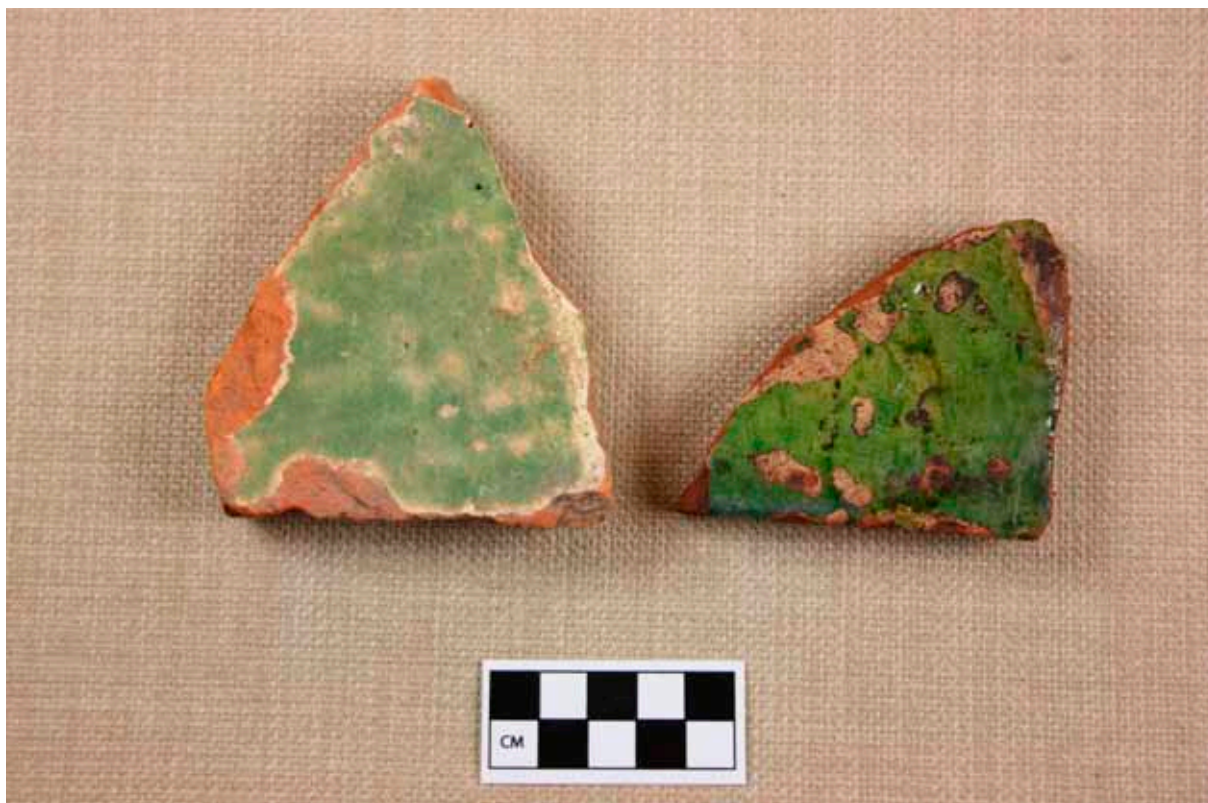
Fig 9. Grönglaserat golvtegel, biten till höger i bild kommer från Kv Akacian den till vänster från Kv Valnötsträdet.
Foto Torbjörn Brorsson.

Fyndet av har grönglaserat golvtegel, stor likhet med tegel som påträffades i den betydligt centralare delen av Kalmar medeltida stad, vid undersökningarna i kvarteret Valnötsträdet i maj 2011 (Larsson m.fl.). I kv Valnötsträdet låg den medeltida kyrkan med torget och de betydande byggnaderna i staden (fig 9).

Glaserade golvtegel har tidigare främst påträffats vid undersökningar av slott och kloster. Ett liknande grönglaserat golvtegel återfanns t.ex. vid undersökningen av Svartbrödraklostret i Gamla stan i Stockholm (Bergman, A., Söderlund, K). Detta kan möjligen tyda på att glaserat golvtegel företrädesvis förekommer i sakrala och högre ståndmiljöer. Golvtegel har generellt daterats till perioden 13–1500-tal. Då det tyvärr är så lite skrivet som behandlar fynd av glaserat golvtegel är det svårt att dra långtgående slutsatser. Det är dock helt klart ett fyndmaterial som är ovanligt och kam om hypote-

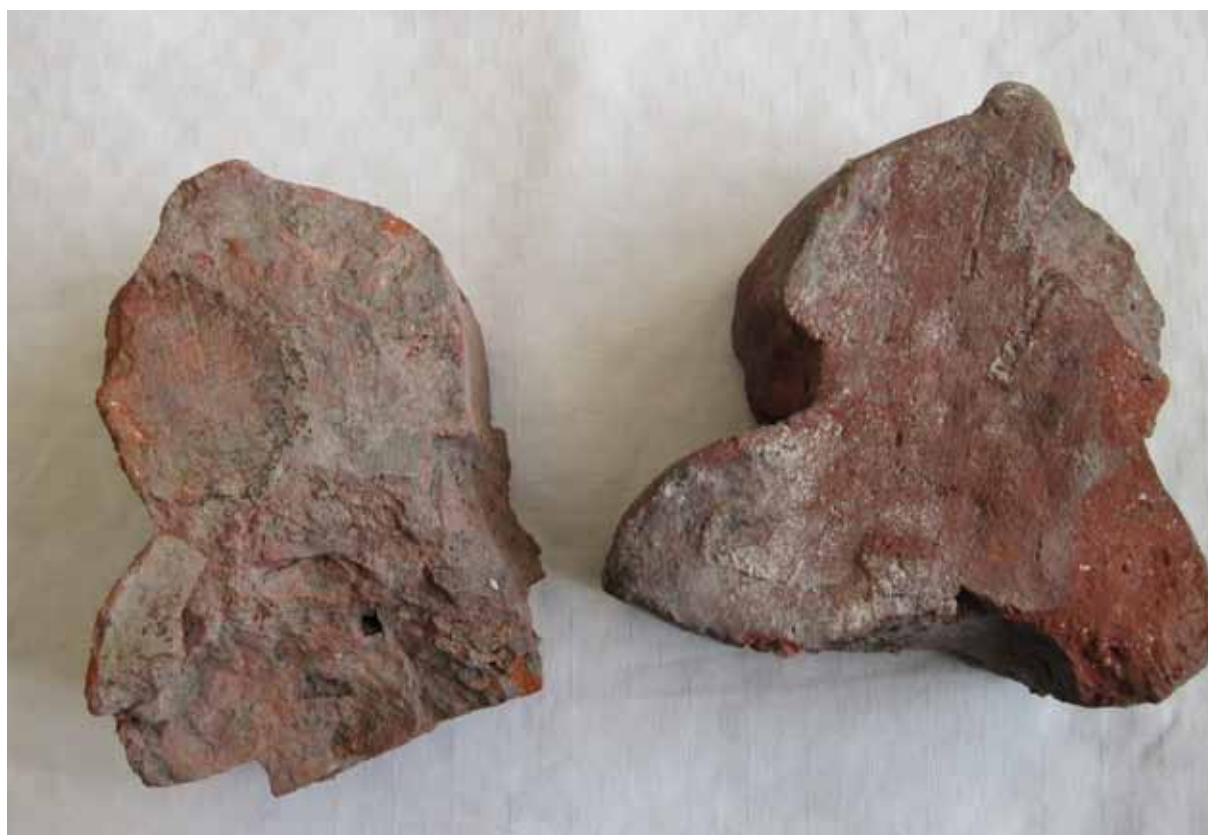
Fig 10. Foto på profiltegel. Det till vänster kommer från Akacian och det till höger från undersökningen vid Valnötsträdet 2011. Teglet är ca 13 cm brett. Foto Cecilia Ring, KLM.

En bit profiltegel tillvaratogs också, även det till utseendet mycket likt ett tegel som påträffades vid undersökningen i Valnötsträdet och som där tolkades komma från kyrkan eller från något av husen vid torget (fig 10). Tidigare har man oftast knutit profiltegel till kyrkor och mer betydande byggnader men frågan är om förhållandena är annorlunda i Kalmar.

Under medeltiden använde man profiltegel när man byggde valv. Det gjorde konstruktionen stark och hållbar men det var även dekorativt eftersom man inte alltid kalkade valvet utan ville att teglet skulle synas. Profiltegel har också använts som utsmyckning på byggnader tillhörande ”högre stånd” personer. Profilteglen dateras till perioden 12–1500-tal.
