Rivna hus och gamla gränser

Arkeologisk förundersökning 2009

Kv Björken 21, Kalmar socken, Kalmar stad, Småland

KALMAR LÄNS MUSEUM
Arkeologisk rapport 2010:20

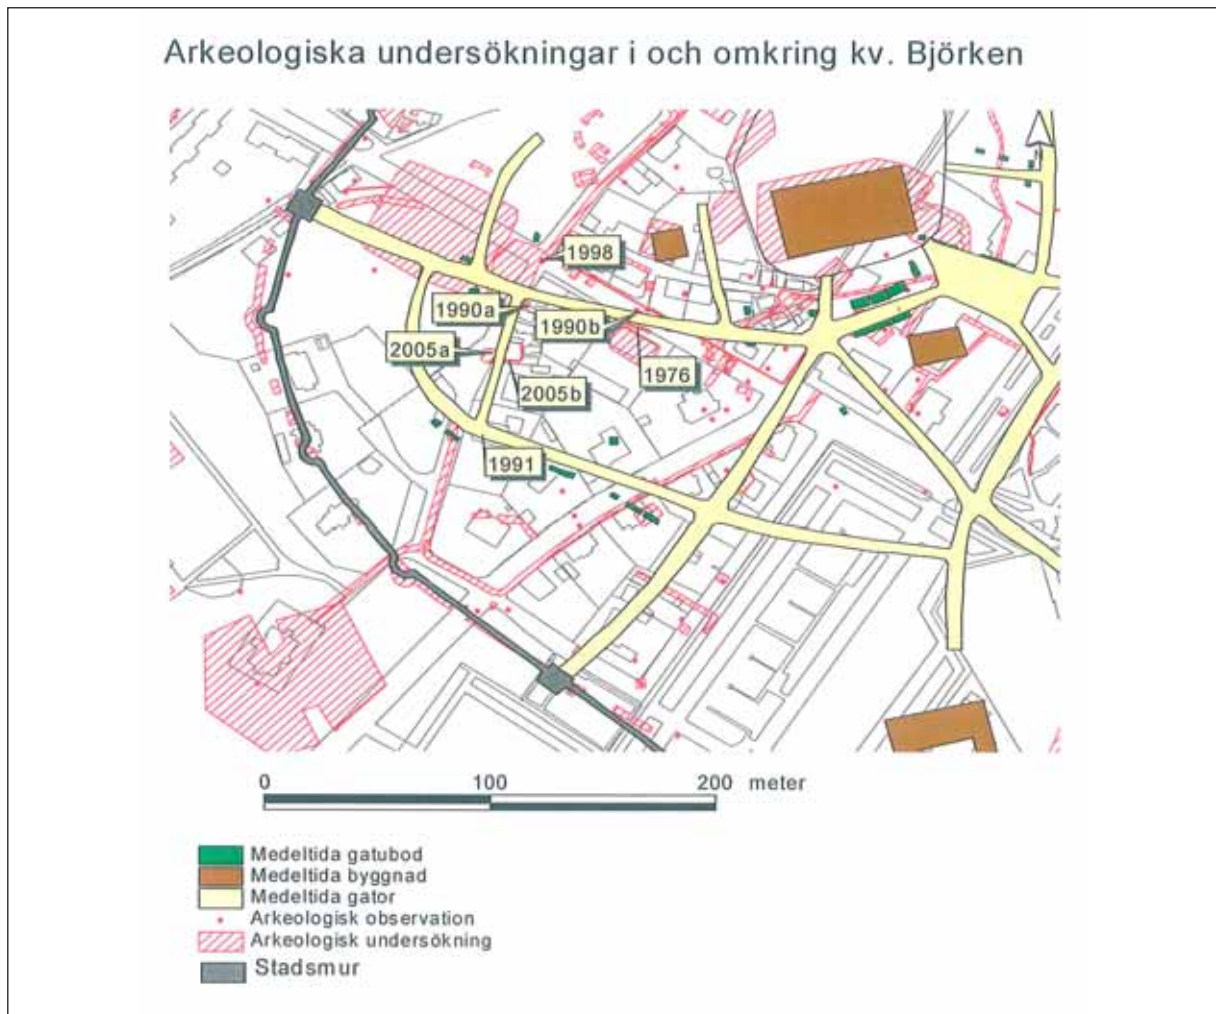
Fig 2. Den medeltida stadsplanen enl. Dagmar Selling. Årtalen refererar till tidigare undersökningar.

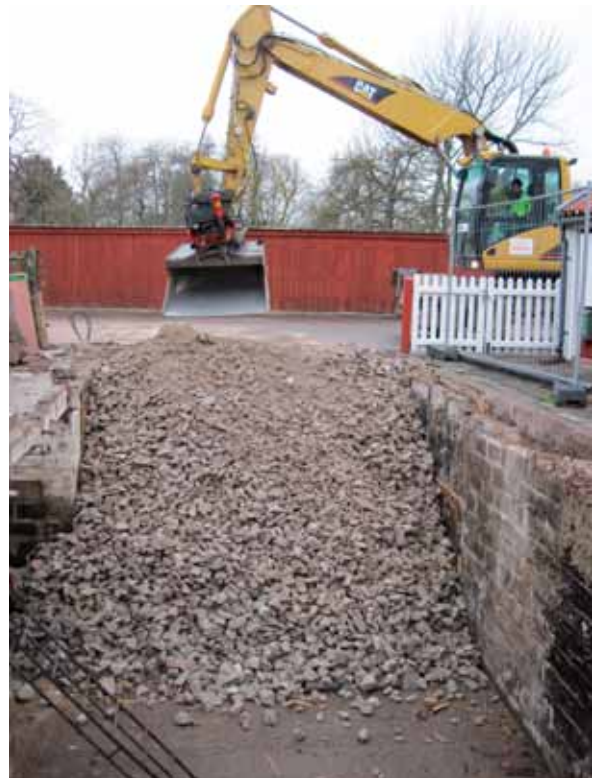
Förundersökningen började med att väggarna till den befintliga källaren först fylldes till hälften med makadam för att maskinen som skulle riva väggarna skulle kunna köra ut i källaren som att nå väggarna lägst bort. Väggarna revs sedan ner med hjälp av maskinen och lastades upp på lastbil och kördes därifrån, se fig. 3. När källarväggarna tagits bort rensades profilväggarna så gott det gick. Rasrisken var stor och delar av väggarna rasade medan arbetet pågick. Då det var så instabilt dokumenterades endast 1 meter av profilväggarna genom ritning resten genom fotografier.

Fig 3. Grävmaskinen fyller källaren med makadam för att kunna köra ut på.

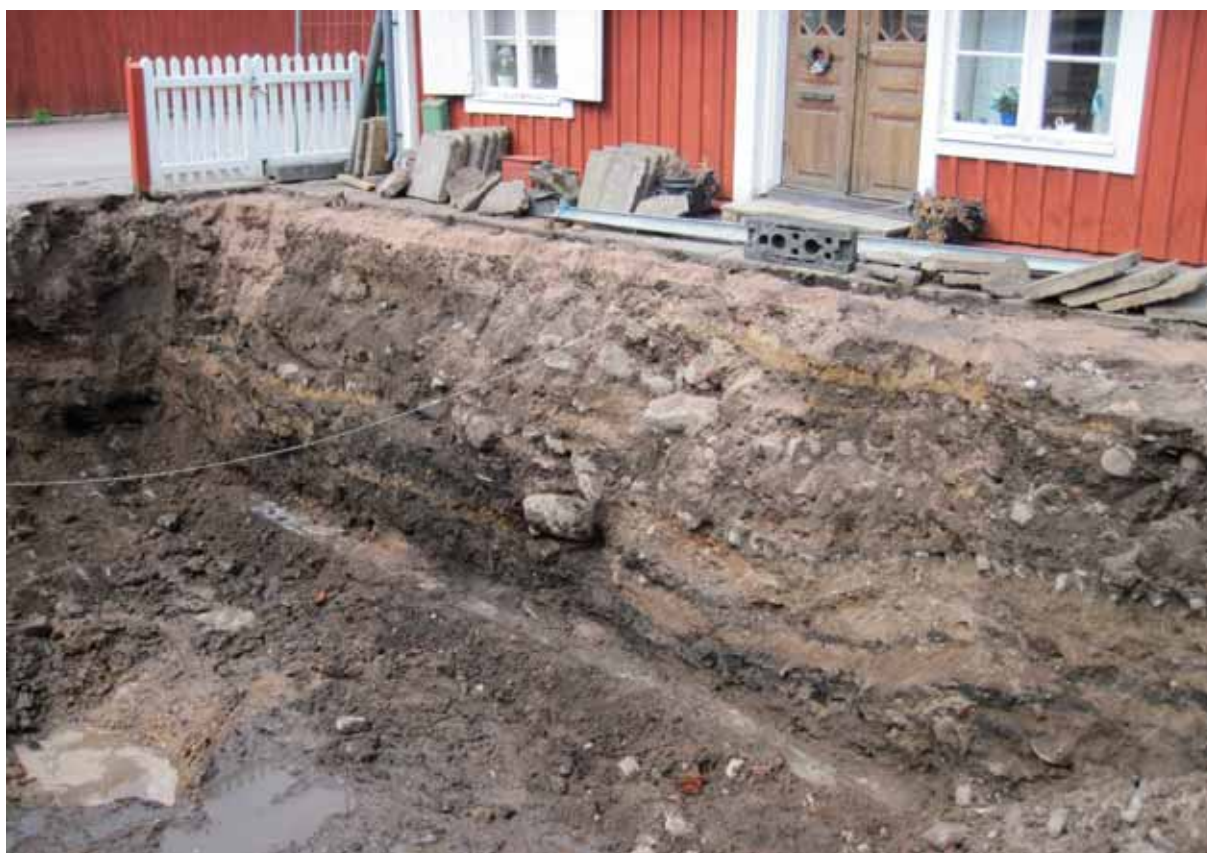
Vid förundersökningen som genomfördes iaktogs ett flertal kulturlager, se fig. 4. I den

norra profilväggen kunde ungefär en meter ner under dagens marknivå, en kullerstensläggning iakttas.

Man kunde se att kulturlagren var mer nedtryckta/hoptryckta i mitten av profilen. Möjligen har det stått något tungt, som ett spisröse, på just den delen som gjort att kulturlagren pressats samman hårdare just där.

Fig 4. Flera olika kulturlager var bevarade i den norra profilen. Foto från SSO.

I det övre ca en meter djupa lagret, fanns i toppen en del recent material i form av glas och moderna spikar. I detta lager som verkade vara ett påfört lager påträffades en skärva från stengods med blådekor. Under det 1 meters tjocka lagret fanns en kullerstensläggning i ett skift. Därunder vidtog påförda sandlager och kulturlager, se fig n-profil. I botten i mitten av profilen var en stensamling.

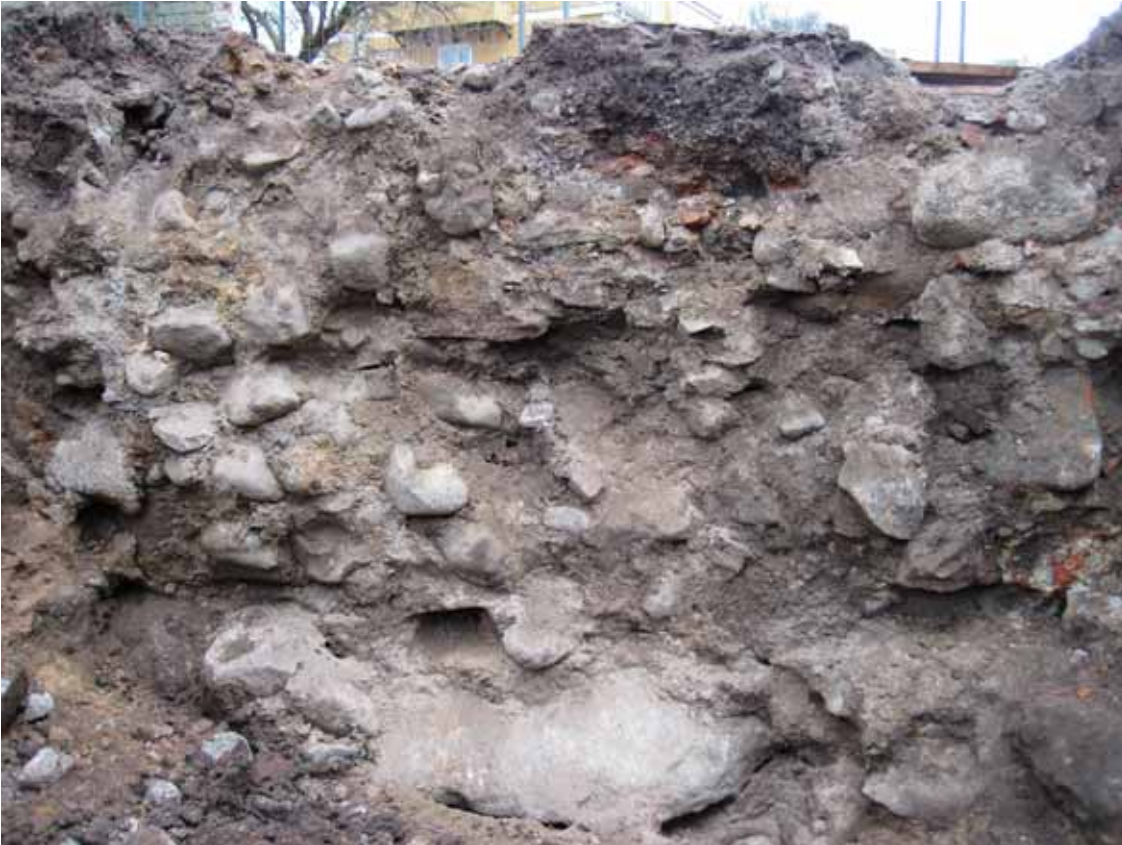
I den östra väggen var en konstruktion av uppmurade stenar. Muren var dock dåligt murad och "bruket" mellan stenarna var inte hårt som kalkbruk. I den övre delen var den också skadad. Se fig 6.

Fig 6. Den dåligt murade källarmuren i väster.

I samråd med byggnadsantikvarie Örjan Molander, Kalmar läns museum, tolkades muren i den östra profilen så att det rör sig om en del till ytterligare en källare. Den var dock uppförd senare än 1600-talet då man kunde se att den skar alla kulturlagren och var nedgrävd genom dessa. Men att den då ingått i en byggnad som legat öster om den nu nedtagna och att det är ”utsidan” på muren som blottades. Att den var skadad i de övre lagren kunde möjligen bero på att det stått ett senare hus på den.

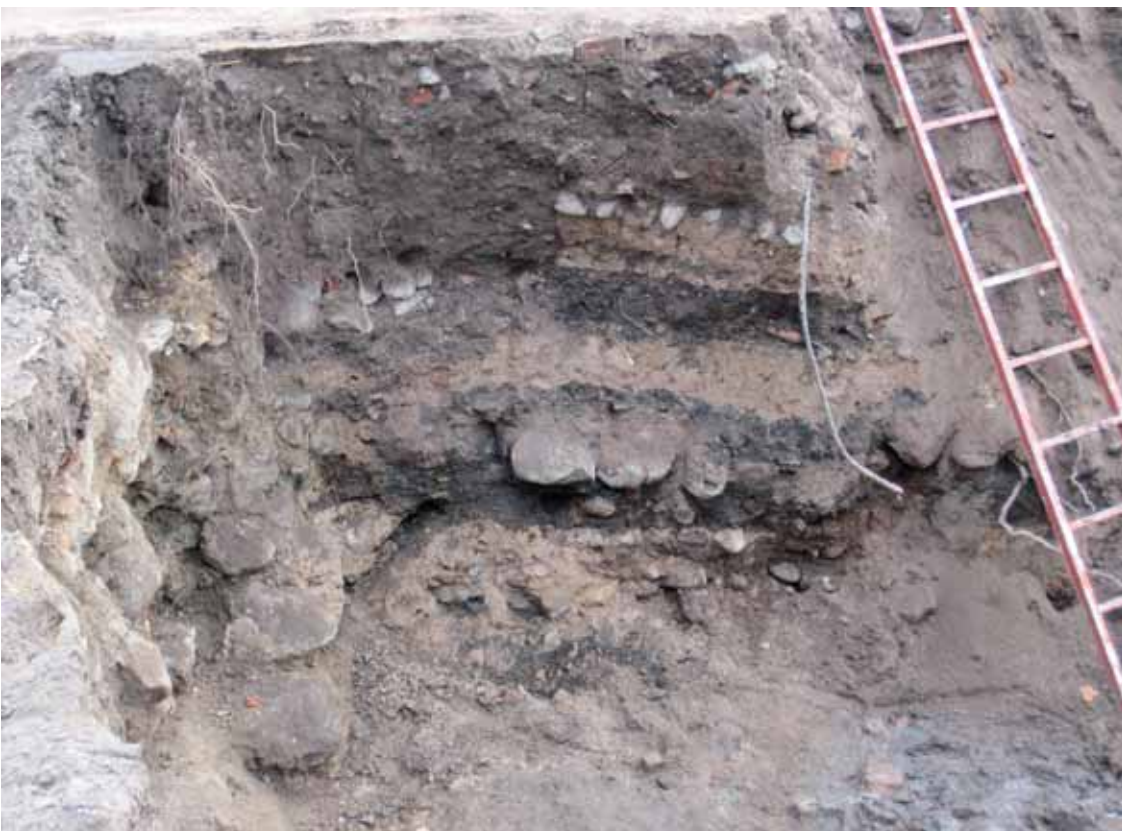
I den södra profilen var det bara ca 2 meter som var bevarade i den östra delen. se fig 7.

Fig 7. Endast en liten del i den södra profilväggen hade bevarade kulturlager, resten var förstört från tidigare grävningar.

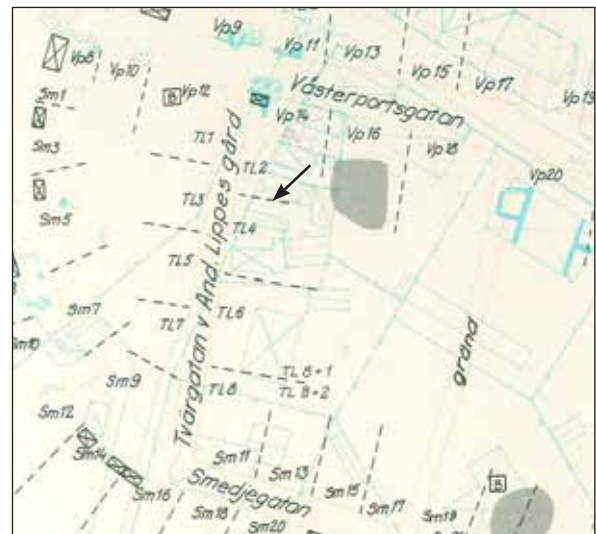
Den kullerstensläggning som dokumenterades i den norra profilen tolkades som en gårdsplan alternativt en väg. Vid studier av Dagmar Sellings kartrekonstruktion av Kalmars senmedeltida stadsplan visar det sig att kullerstensläggningen sammanfaller nästan exakt med en tomtgräns mellan Tvärgatan Arvid Lippes gränd 2 och 4 som Selling har på sin karta. Möjligen kan det vara gränsen mellan de båda fastigheterna som kullerstensläggningen visar, se fig 8.

Fig 8. Gränsen mellan Tvärgatan And. Lippes gränd 2 och 4 markerad med en pil.
