## Scenbyggnad i Linnéparken

Arkeologisk förundersökning 2014  
i samband med grävning för VA-ledning till  
ny scenbyggnad i Linnéparken 2014, RAÄ 170,  
Växjö socken och stad, fastigheten Växjö 11:66

KALMAR LÄNS MUSEUM  
Arkeologisk rapport 2014:9

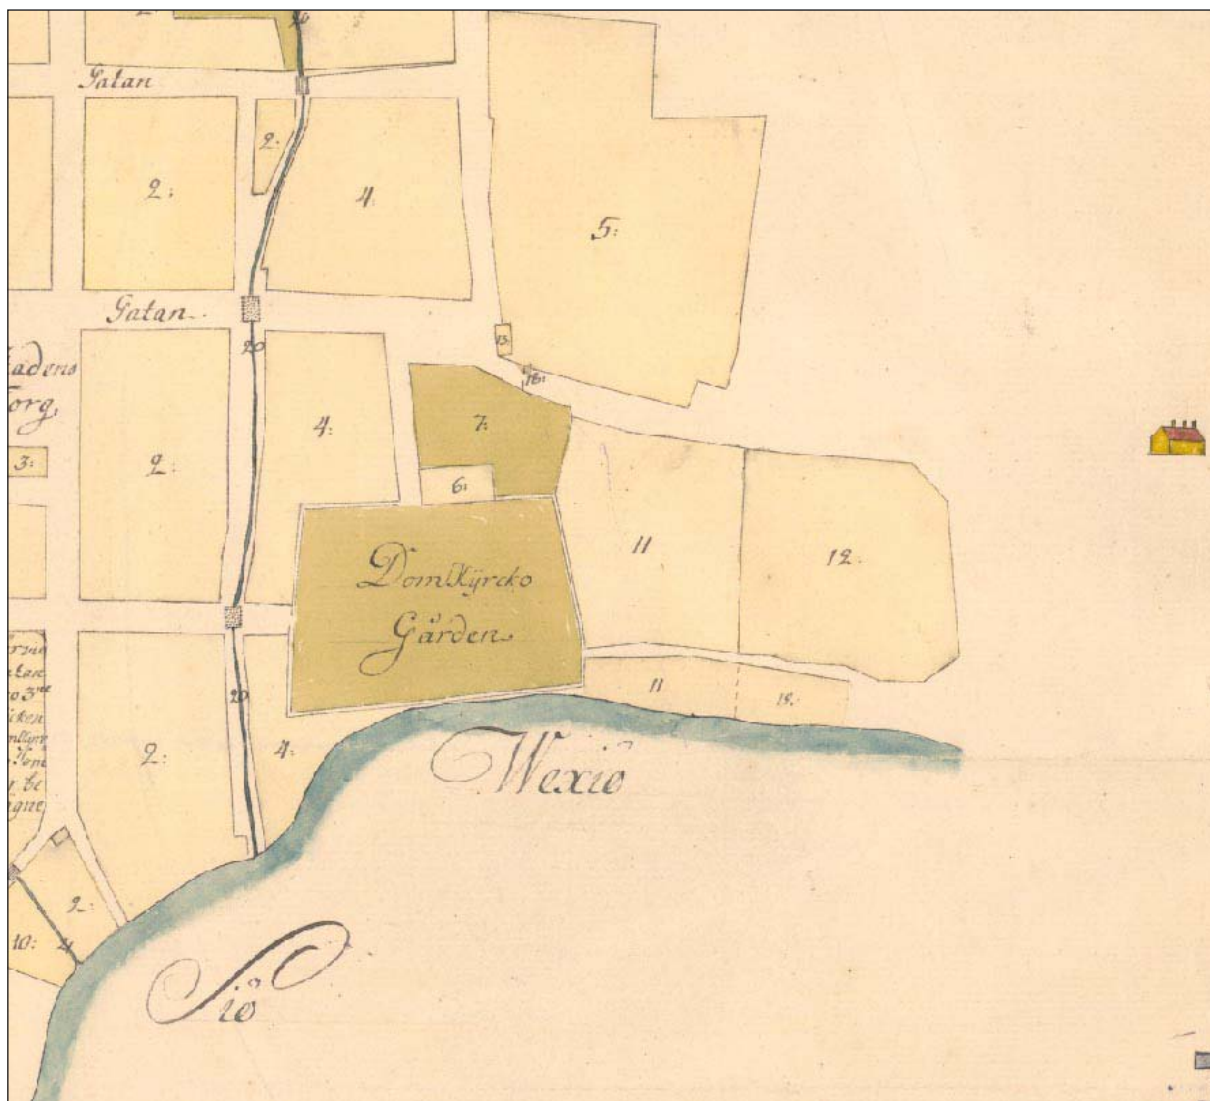
Fig. 6: Utsnitt ur 1750 års stadskarta som visar området öster om Domkyrkan. Den markering som delar de båda ägorna 11 och 12 i östvästlig riktning kan vara den stenlagda väg som frilades vid förundersökningen.

På en karta över staden från 1750 finns de två tomtarna öster om domkyrkan markerade (fig. 6). Även om inget nämns om bebyggelse har de samma färgmarkering som stadens bebyggda tomter. På kartan syns även av de båda tomtarnas södra delar har utökats med utfyll

mark i söder. Mellan de ursprungliga ägorna och utfyllnadsmarken finns ett mellanrum markerat som skulle kunna vara en väg. Det är möjligt att detta motsvarar den stenlagda väg som påträffades 2001 och som även framkom vid den aktuella förundersökningen. Denna väg förefaller ansluta till kyrkogårdens sydöstra hörn.

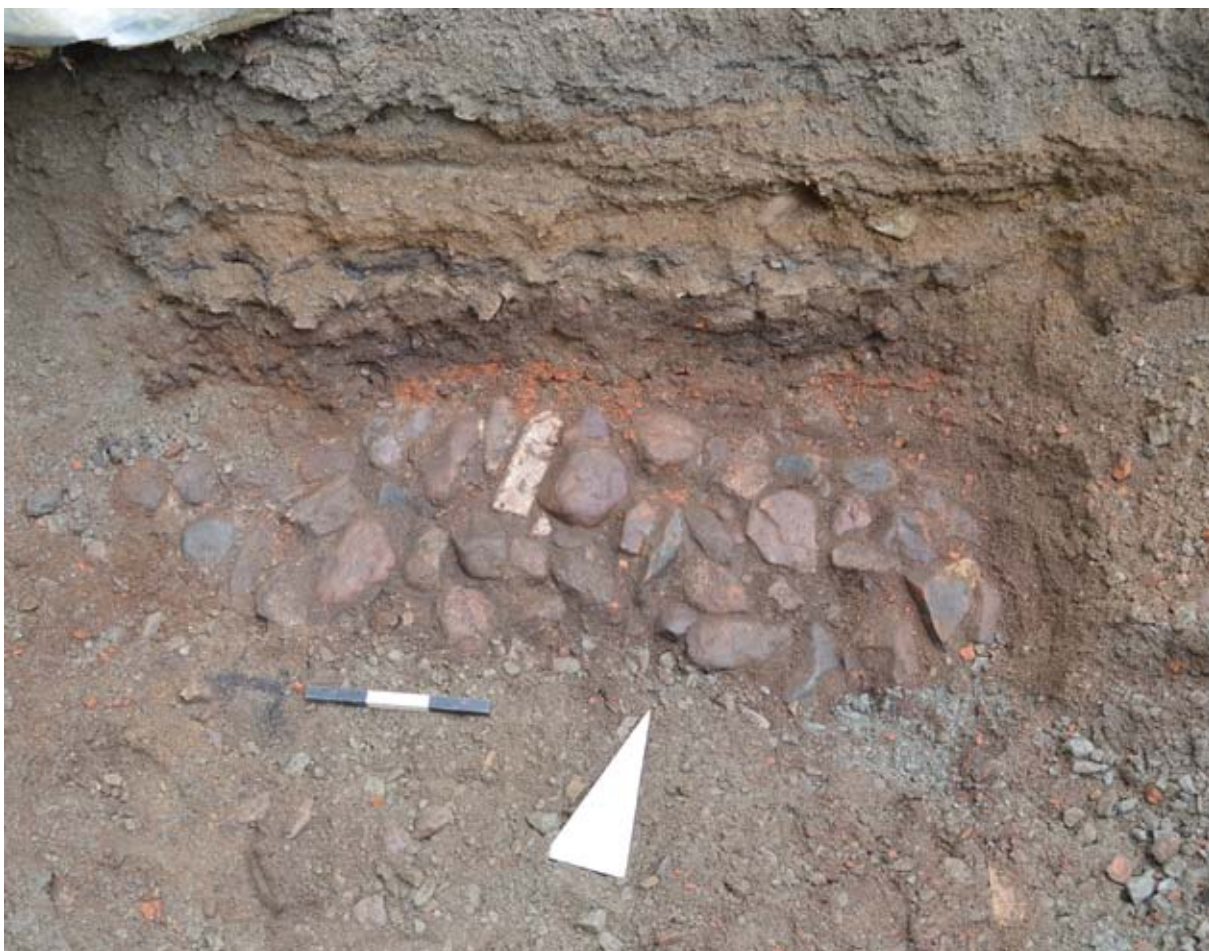
Fig. 12: Stenläggningen A726 kan ha varit en västlig del av den stenlagda väg som gick längs med schaktet. Foto från söder.

I den bevarade ytans västra del, under den tidigare nämnda parkvägen, fanns på ett djup av 0,75 meter (162,55 m ö h) en stenläggning, A726, som bör vara en rest av enstenssatt väg (fig. ?). Stenarna hade en storlek av 0,1 till 0,2 meter och var tätt satta. Stenläggningen slutade något åt söder och denstenssatta ytan förefaller ha varit välvd. Denstenssatta ytan hade stora likheter med den stenbelagda vägen, A217, som undersöktes i schaktets östra del. En skillnad var dock att stenläggningen här inte hade någon underbyggnad med undantag av ett tunt sättsandslager. Under fanns istället varviga sandiga lager med omväxlande mörk, kulturpåverkad sand och ljus mer opåverkad sand. Detta lager fortsatte ned i schaktbotten på 1,5 meters djup och några opåverkade lager nåddes inte i detta avsnitt. Denstenssatta ytan bröts i sin östra del av den tidigare nämnda stensbyggda dräneringen A733 och var alltså äldre än denna. Om man ser till den riktning som den frilagda vägen hade i schaktets östra del så är det möjligt att A726 utgör en del av samma väg som A217.

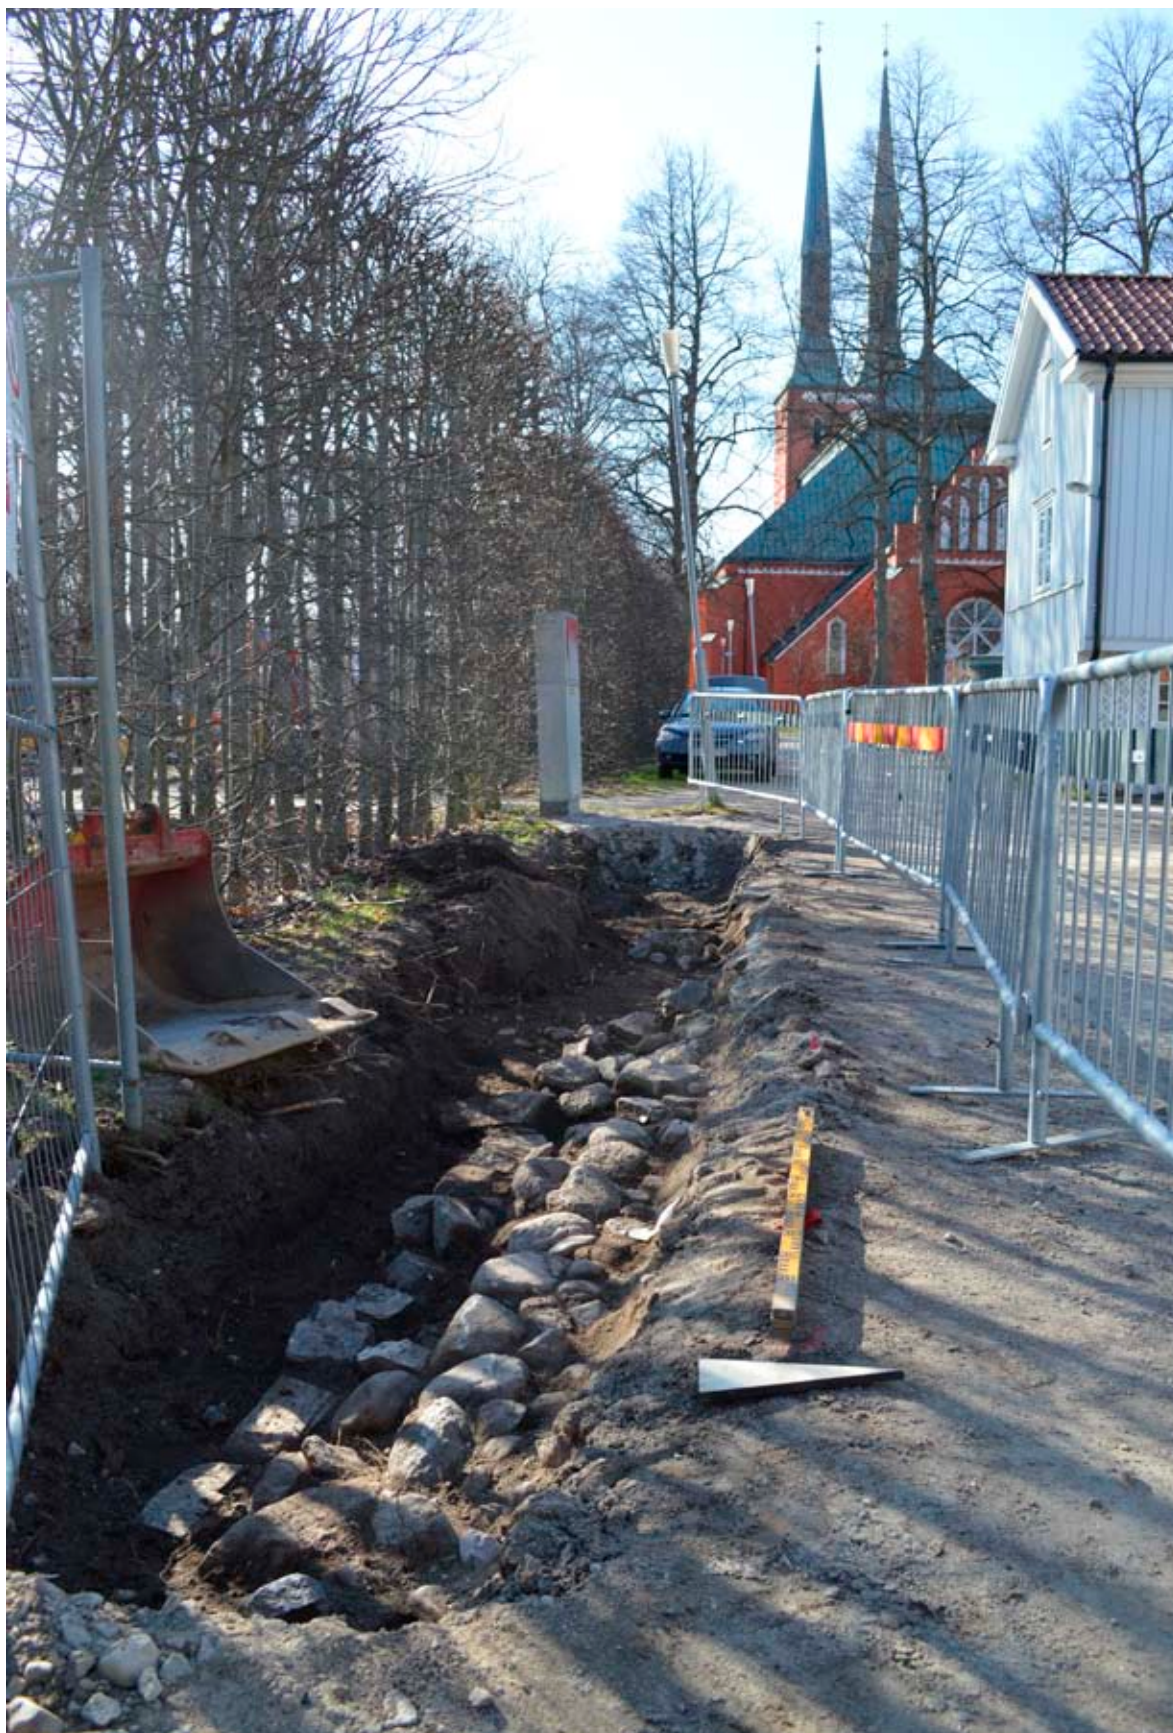
Fig. 15: Parti av den stenlagda vägen A217 framrensad. Lägg märke till de avlånga kantiga stenar som kantar vägens södra sida. Foto från öster.

Inom delsträckan frilades den södra sidan av den stenlagda väg, A217, vars norra sida påträffades vid efterundersökningen 2001. Vägens kullerstensyta låg på ett djup av 0,2 meter. Vägsträckningen var orienterad i riktningen VNV-OSO och den frilagda delen hade en längd av 18 meter. Hela vägvägnittet var dock inte framtaget samtidigt utan det frilades i tre separata schaktavsnitt. I schaktets östligaste del hade stenläggningen skadats vid grävningen för logebyggnaden och förmodligen har den fortsatt längre åt öster. I sin västra del var vägen mer välbevarad och som mest frilades en 0,7 meter brett parti av vägens södra sida. I väster upphörde stenläggningen eftersom den på grund av riktningen fortsatte norr om och utanför schaktet. Vägen hade överst en välld yta av kullersten med 0,1-0,15 meter stora stenar. Ytan var något välld och slutade mot söder. Längs vägens södra sida fanns en längsgående, ränna lagd med något större stenar. Under kullerstensläggningen fanns en uppbyggd vägbana som bestod av något större och mer ojämna stenar tillsammans med brungrå kraftigt humös jord. Stenpackningen lägre del avgränsades åt söder av en rad stenar som mestadels var flata och rektangulära. Dessa var lagda på rad så att de bildade en rak kant. I botten av vägbanan fanns ett undre lager med större stenar av oregelbunden form som låg i en svagt humöst fyllning av påfört morängrus och småsten. Detta lager föreföll ha lagts ut som underlag för vägbanan och det låg direkt på det underliggande kulturlagret L403. Botten av vägbanan låg på ett djup av 1,2 till 1,3 meter under markytan. Den stenlagda vägens yta låg på en nivå av 162,3 till 162,5 meter. Vägen sluttade svagt åt väster. En ruta handgrävdes från vägens yta och nedåt. Ovanpå kullerstensläggningen påträffades då yngre rödgods, fajans och porslin av 17- till 1900-talstyp. I själva vägbanken påträffades y rödgods och fajans av 17-1800-talskaraktär.

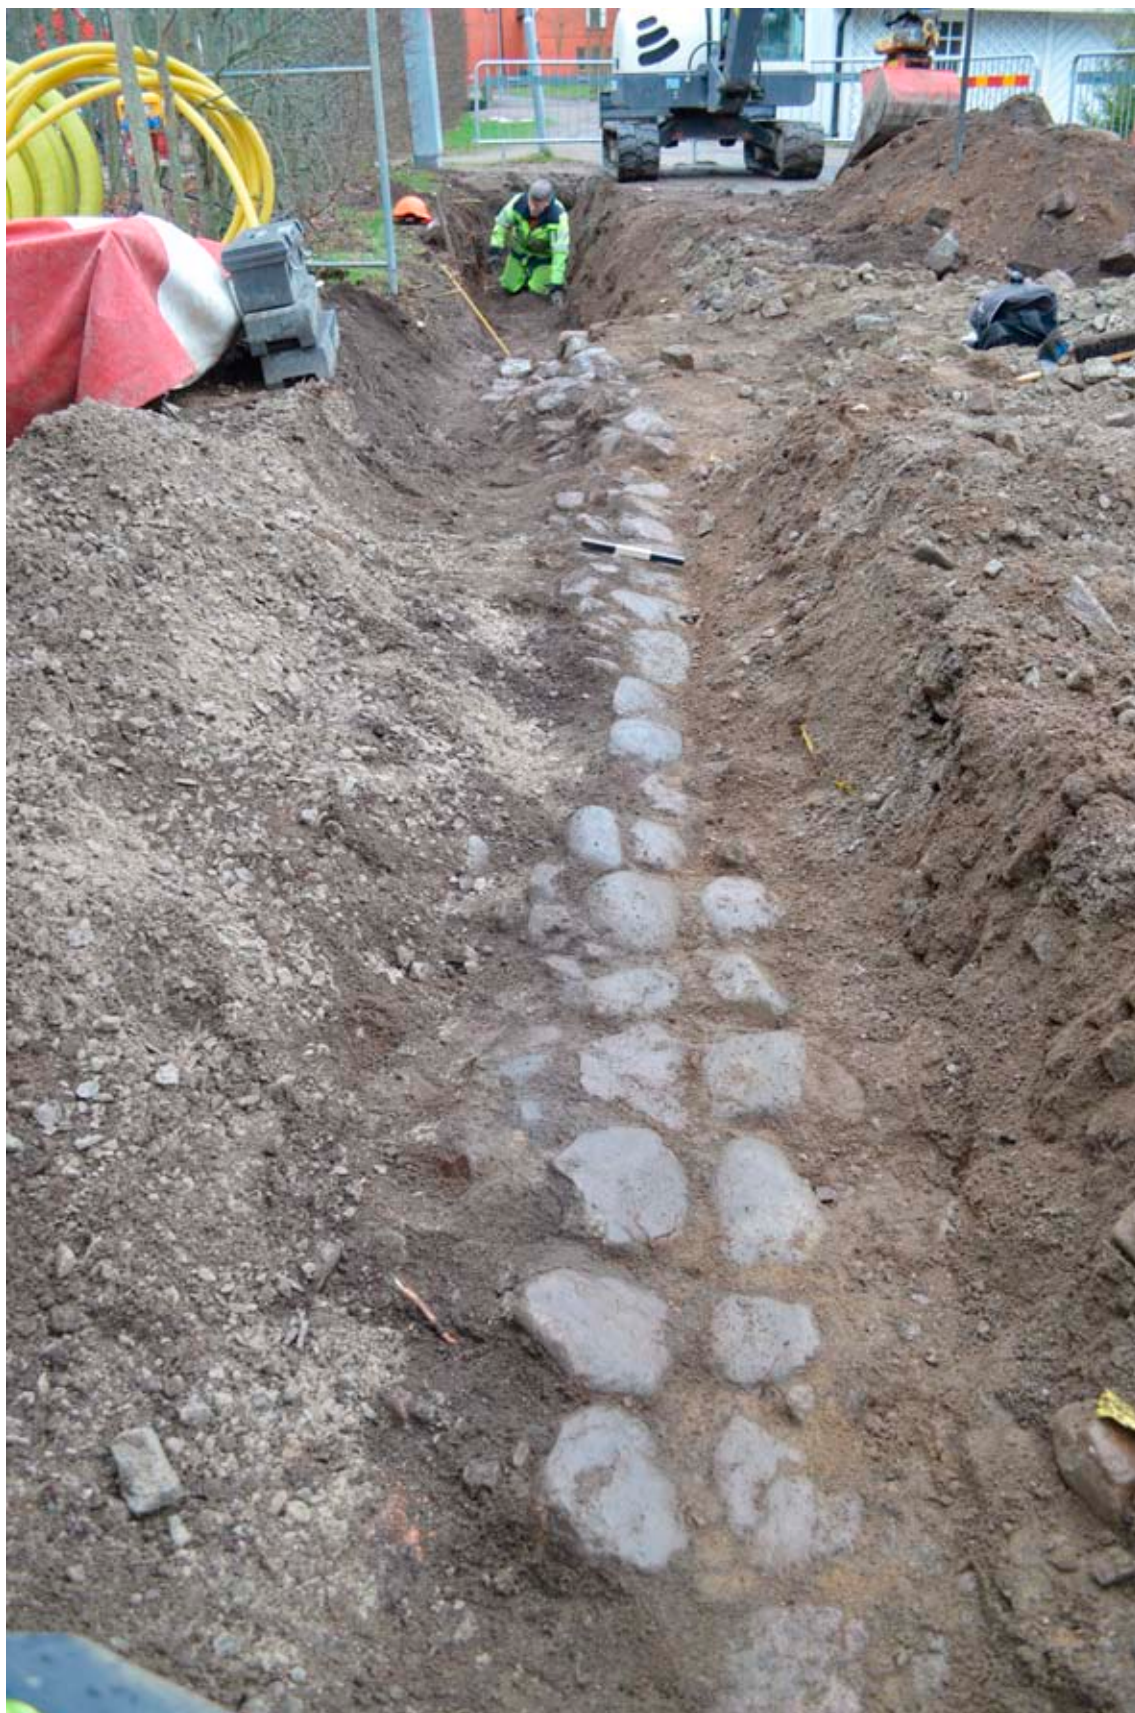
Fig. 17: Den östligaste delen av vägen. Trots att skador bröt stenläggningen på båda sidor syns den ränna som gick längs med vägens södra sida. Foto från öster.
