# S:ta Gertruds kyrka

Inventering av gravhällar på kyrkotomten

S:ta Gertruds kyrka, Västervik, Kalmar län, Småland

Byggnadsantikvarisk rapport 2017

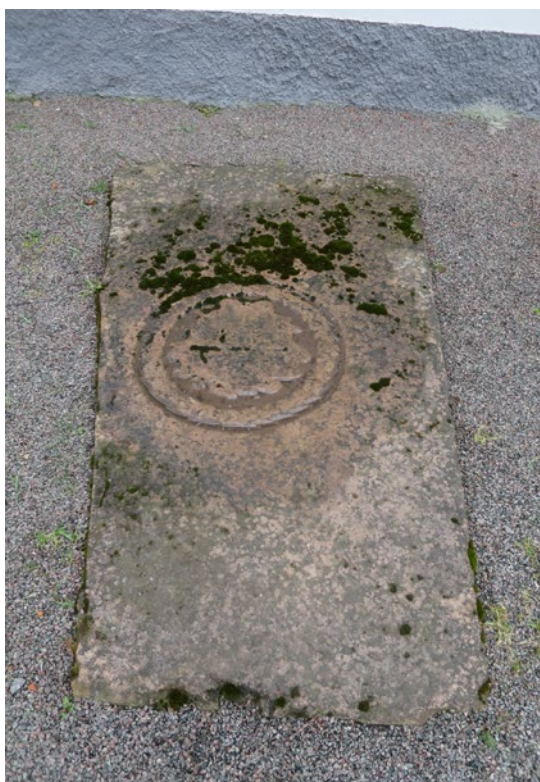
Häll nr 1.

I mitten en kartusch vars detaljer är bortnötta. Kartuschen omges av en bladkrans. Under kartuschen spår av en idag mycket sliten text.

Text och dekor mycket sliten. Viss påväxt av mossa.

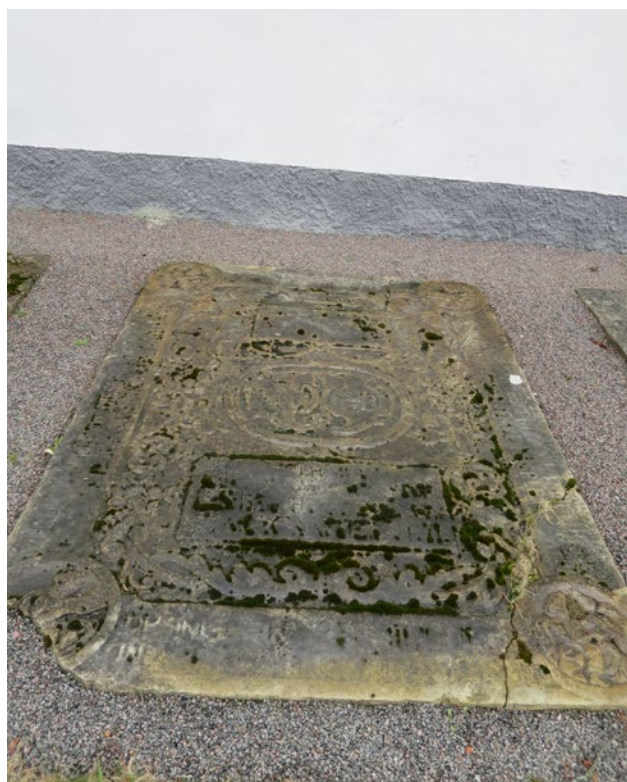
Häll nr 2.

kartuschen finns en textplatta och texten här är fortfarande läsbar. Omkring kartuschen och textplattorna en dekorativ bladslinga. Hällens ram utgörs av bibeltext. I hörnen är fyra apostlar med attribut inhuggna.

Text och dekor går fortfarande att se och läsa men på en av textplattorna är texten nästan bortnött. Även texten i stenens ram är delvis nött och i övre kanten har en del av stenens ytskikt fallit bort. Det nedre vänstra hörnet saknas. I nedre högra hörnet finns en större spricka som det växer gräs i. Viss påväxt av mossa.

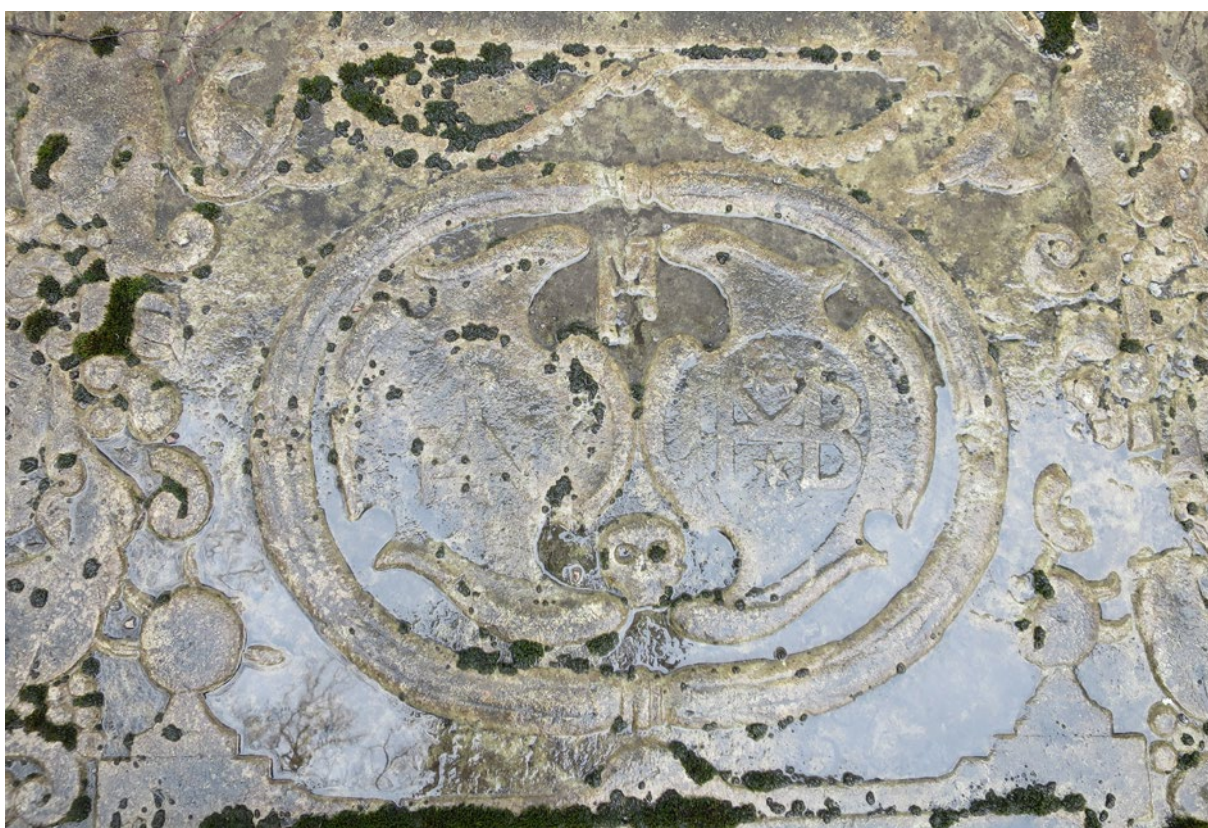
Häll nr 2, detalj av kartuschen.

I mitten en kartusch med vad som kan vara initialer för några av de första ägarna. Över kartuschen en textplatta vars text är mycket sliten. Även under

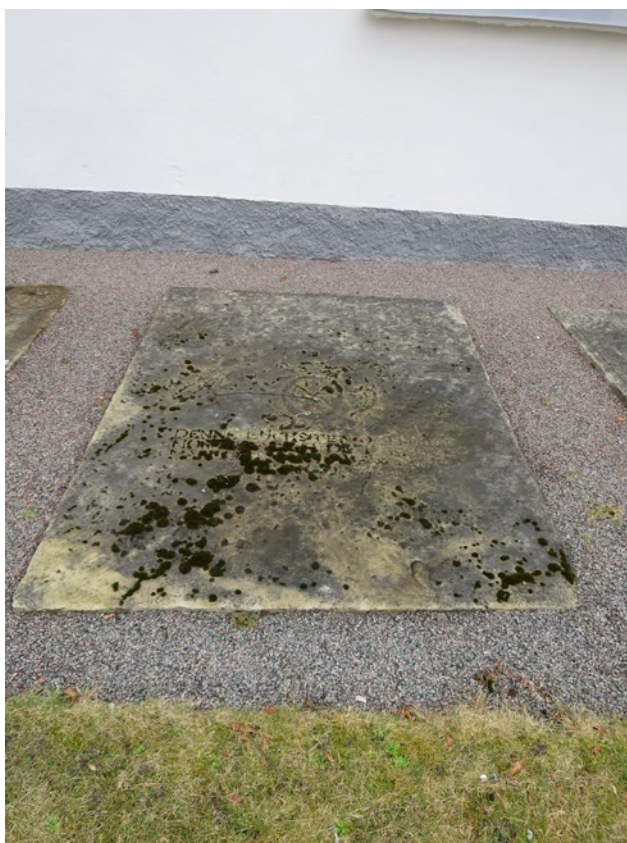
Häll nr 3.

Kartusch med initialer och möjligen ett  
bomärke i mitten. Under denna finns texten  
inhuggen i stenen. I övrigt är hällen slät.

Text och dekor sliten men fortfarande avläs-  
bar. Viss påväxt av mossa.

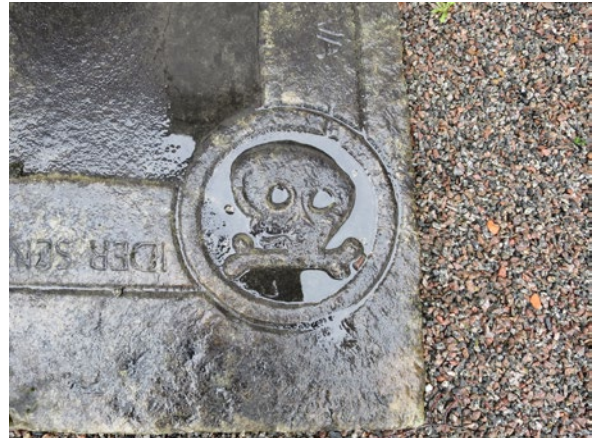
Häll nr 4, detalj av döds-kallen.

I mitten kartusch med spår av bortnött text och/eller bomärke. Kartuschen omges av en bladkrans. Under kartuschen finns en sliten inhuggen text. Som en ram runt hällen finns en bibeltext. I de två övre hörnen inhuggna rosor, i nedre vänstra ett timglas och i nedre högra en döds-kalle och benknotor. Hällen har sannolikt ursprungligen legat inne i kyrkan.

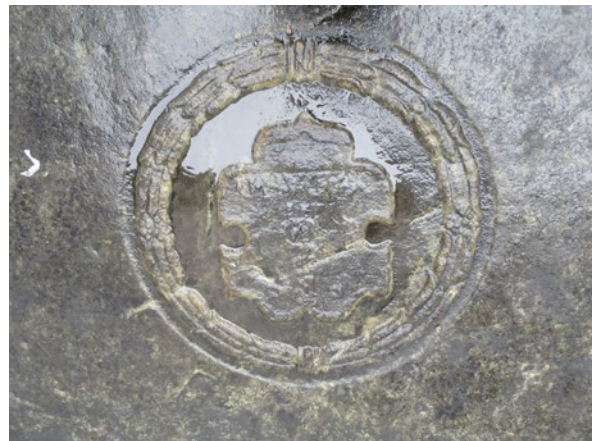
Häll nr 4, detalj av kartuschen.

Texten mycket nött. Viss påväxt av mossa.

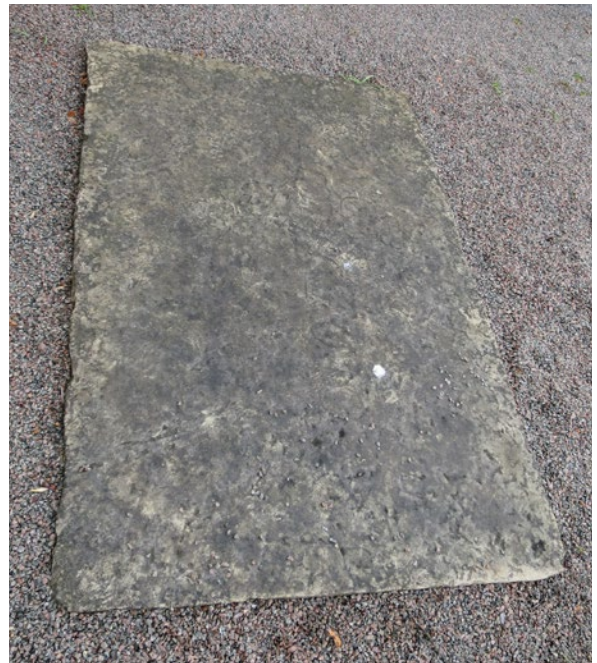
Häll nr 5.

Ingen dekor utöver texten.

Texten mycket nött.

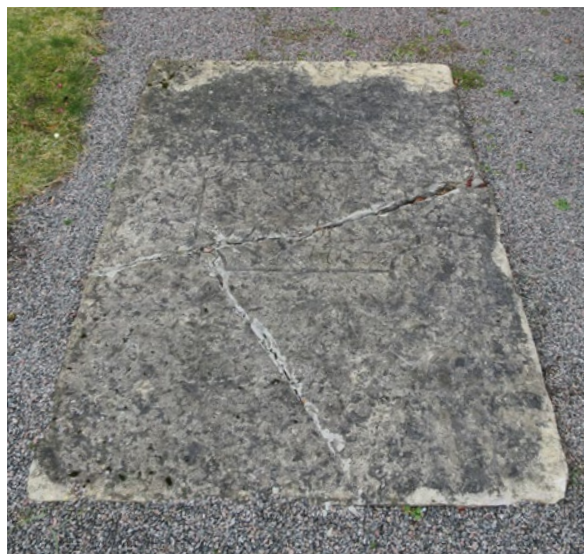
Häll nr 6.

Mitt på stenen finns ett markerat textfält. I övrigt utan dekor.

Texten mycket nött. Två större sprickor i hällen.

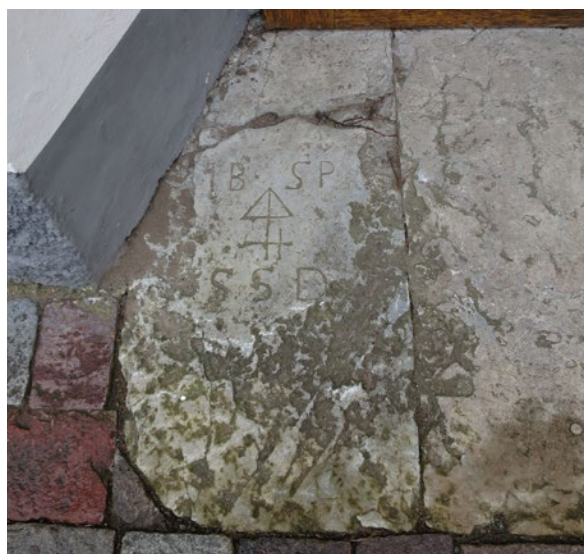
Häll nr 7, trampsten vid kyrkans södra ingång.

Inhugget bomärke. Över bomärket initialerna IBSP och under SSD.

Förefaller vara en del av en större häll.

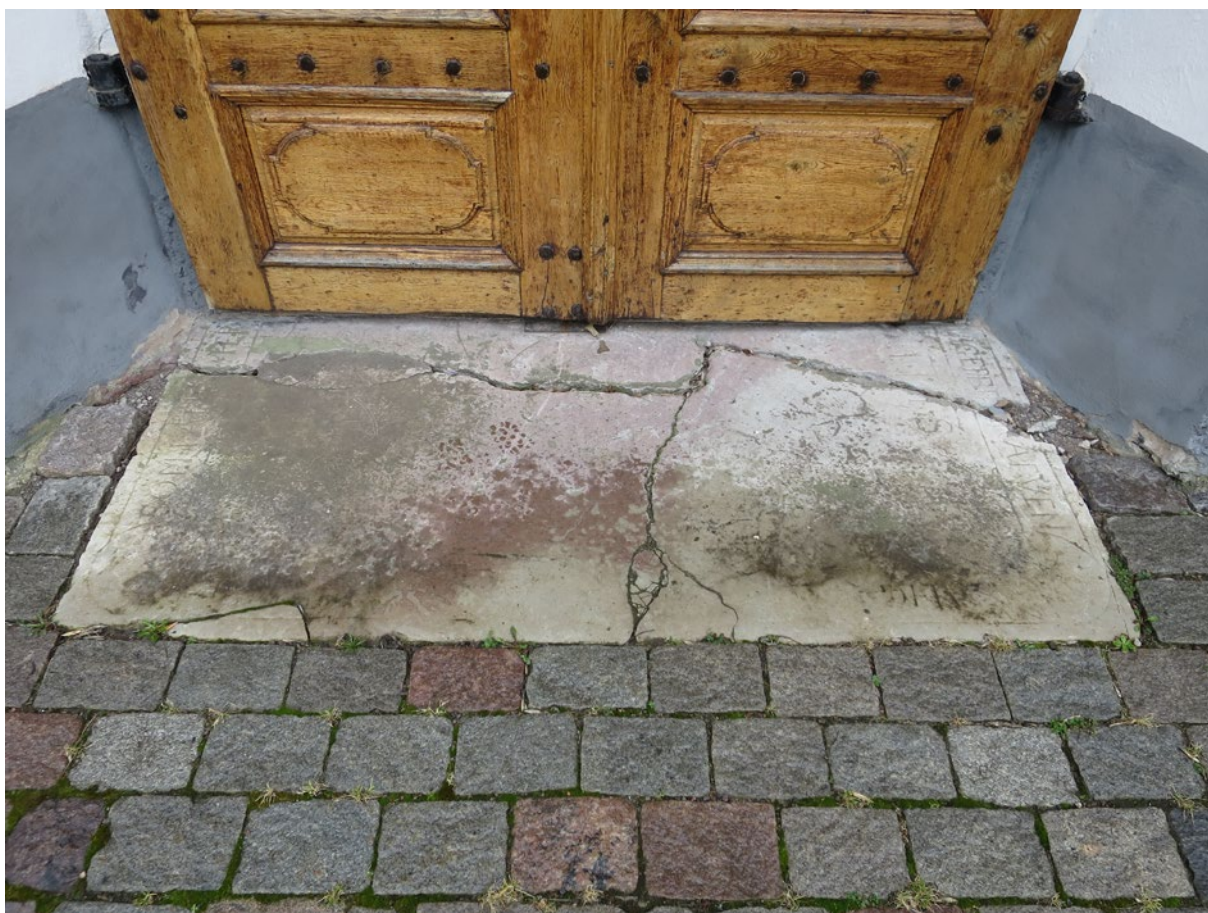
Häll nr 8, trampsten vid kyrkans nordvästra ingång

Ram med bibeltext runt hällens kanter. I hörnen finns inhuggna cirklar som rymt någon typ av dekor men denna är nu för nött för att se vad.

Sliten eftersom den använts som trampsten.
