VA-ledningar i Strömmsgatan

Rapport från arkeologisk förundersökning 2004
RAÄ 94 Västerviks stad, Småland

KALMAR LÄNS MUSEUM OCH VÄSTERVIKS MUSEUM
Arkeologisk rapport 2009:13

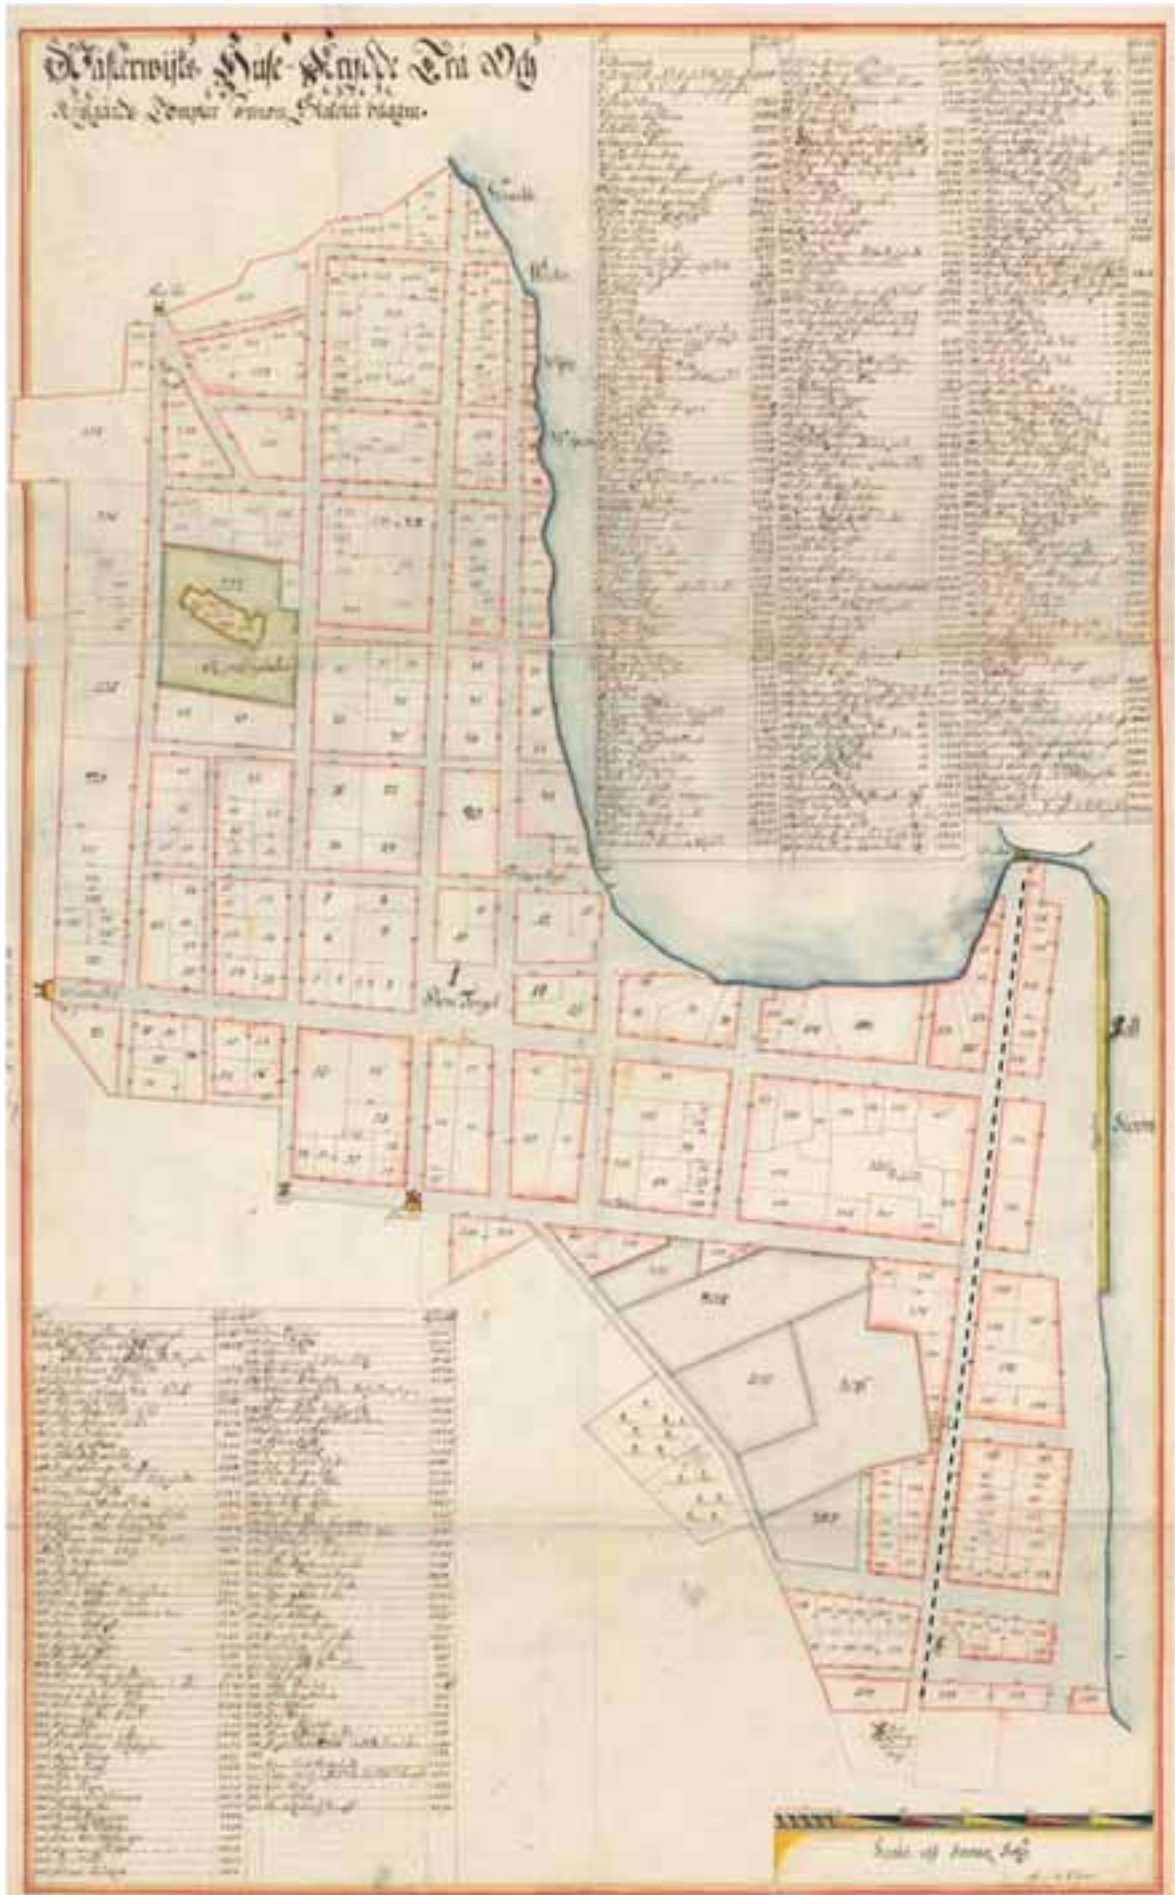
Motstående sida:
Bild 2. 1707 års
stadskarta med
Strömmsgatan
markerad.

till ca 12 m över havet i dess södra del. Strömmsgatans sträckning är i stort sett den samma sedan 1600-talets gatuomläggningar, vilket kan ses på 1678, 1707 och 1784 års kartor (se bild 1-2). Den nuvarande bebyggelsen längs Strömmsgatan består till stor del av tvåvåningshus i trä, från framför allt 17-1900-tal, samt ett par större kontors- och lägenhetskomplex från sent 1900-tal. Under senare år har ett omfattande "försköningsarbete" pågått i Västerviks centrala delar och hela Strömmsgatan har lagts om med gatsten (knott), för att bibehålla den äldre karaktären.

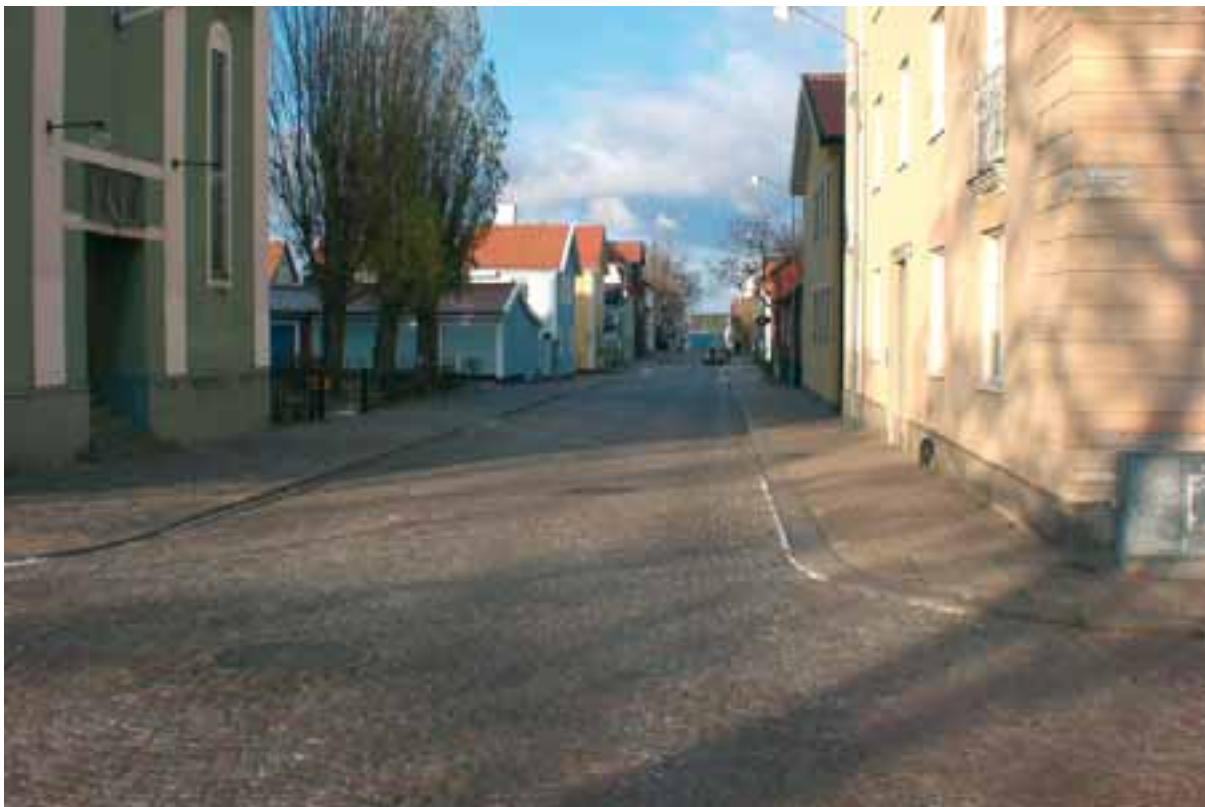
Bild 3. Strömmsgatan med den nygamla gatubeläggningen av gatsten (knott). Bilden är tagen från söder. Foto: V Palm 2008.

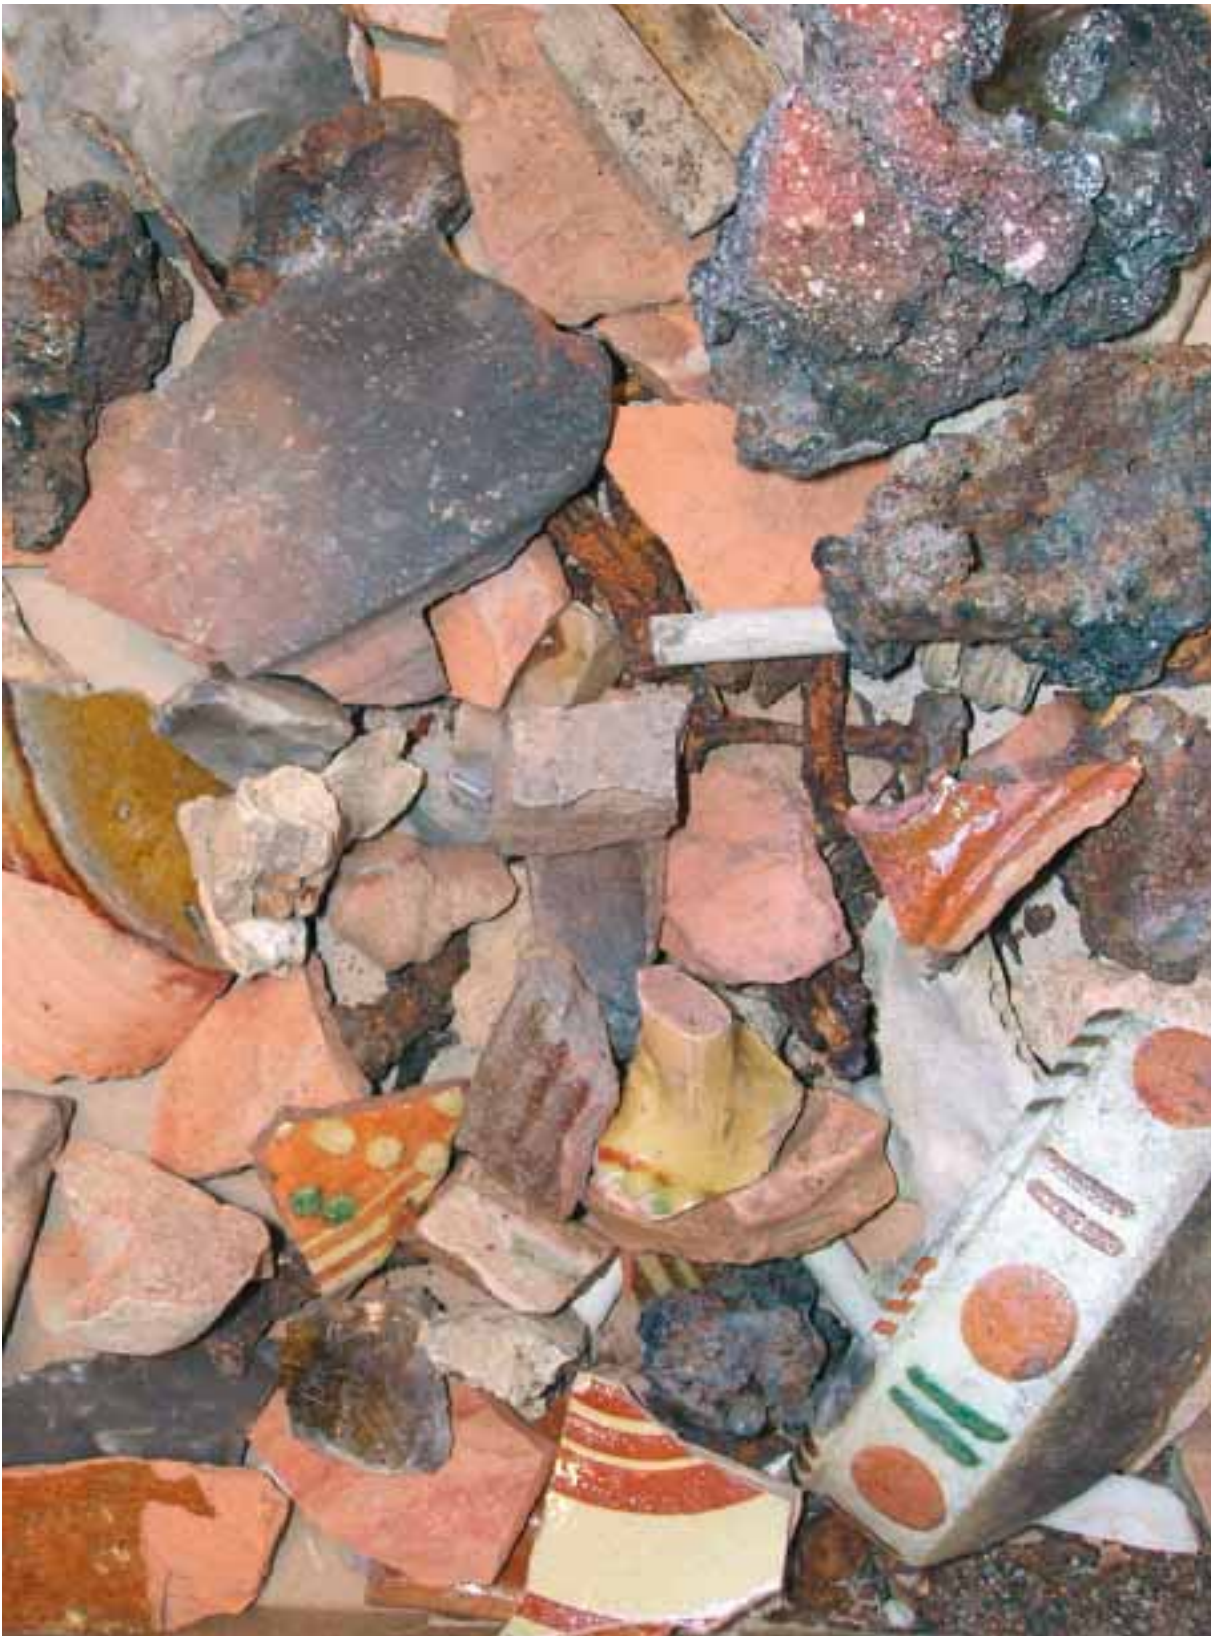
Bild 5. En del av "skräpet" från fyllnads- och raseringsmassorna i Strömmsgatan. Foto:V Palm, 2008.

dana fynd marginell. I de fall då det rör sig om omrörda kulturlager i form av raserings- och utjämningslager finns ofta stora mängder fynd från 1600-tal och framåt. Bl.a. framkom ett huvud från en kritpipa av 1600-talsmodell (se bild 5-6). Som vid så många andra schaktövervakningar i staden är det därför svårt att säkert säga något om kulturlagrens ålder. En mängd fynd från de omrörda lagren (fyll- och raseringsmassorna) togs om hand för pedagogiskt syfte och förvaras vid Västerviks Museum.

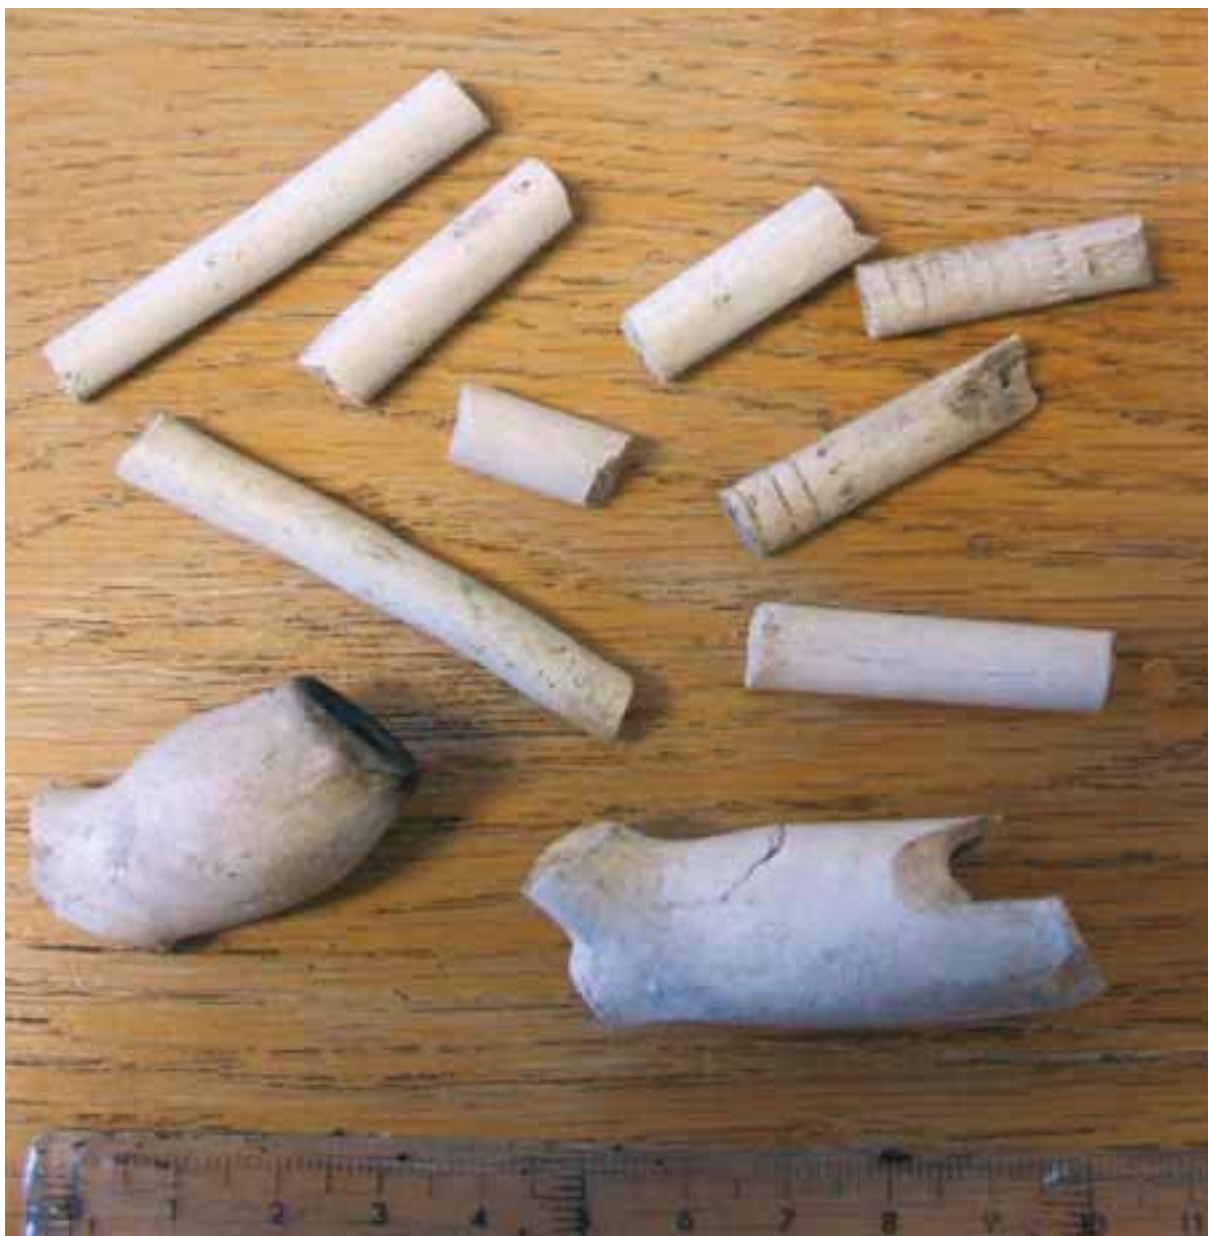
Bild 6. Kritpipsfragment från fyllnads- och raseringsmassorna i Strömsgatan. Det minsta piphuvudet är av 1600-talsmodell.
Foto: V Palm, 2008.

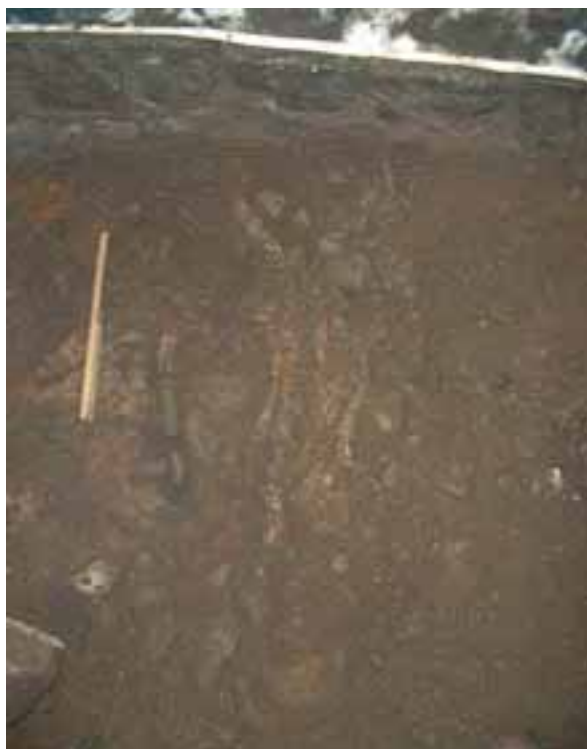
Bild 7. Den skadade graven vid korsningen Nygatan-Strömmsgatan som framkom 1998. Foto: P Gustafsson, Västerviks Museum 1998.

endast ca 0,35 m under dagens markyta och skelettet var dåligt bevarat och delvis skadat av tidigare gatuläggningar och rördragningar. Tandanalysen visade på en ung individ, 13-20 år (Gustafsson & Schütz 1998). Enligt Henric Jacob Sivers 1700-talshistorik skall kapellet ha varit byggt i trä på en sand- och grusbacke, vilket stämmer väl överrens med materialet i åsen på Strömmsgatan. Gravarna utgör med största säkerhet rester efter kyrkogården till det medeltida kapellet, men ännu har inga rester av kapellet påträffats. Den stengrundsrest som påträffades är dock intressant och dess placering mitt i Strömmsgatan, gör att grunden kan sägas vara äldre än den nya stadsplan som upprättades i slutet av 1600-talet. En keramikskärva funnen vid stengrunden kan dateras till mitten på 1600-talet efter liknande fynd i Kalmar. I slutet av 1980-talet utfördes en schaktövervakning i kvarteret Kapellet 3-4. Man kunde då se att topografin i området har medfört en strävan att jämna ut den branta slänten ner mot Skepps-

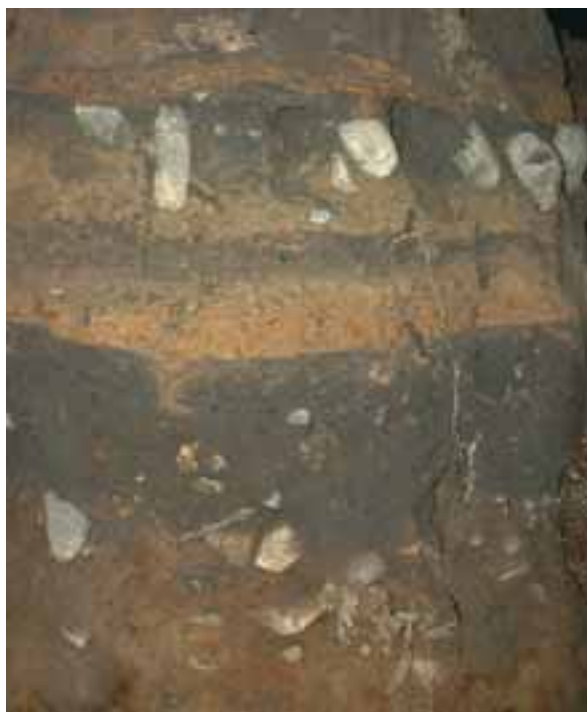
Bild 8. Ett typiskt exempel på lagerföljden i de södra delarna av Strömmsgatan med rester av den äldre gatubeläggningen i den övre delen. Foto: P Gustafsson, Västerviks Museum.

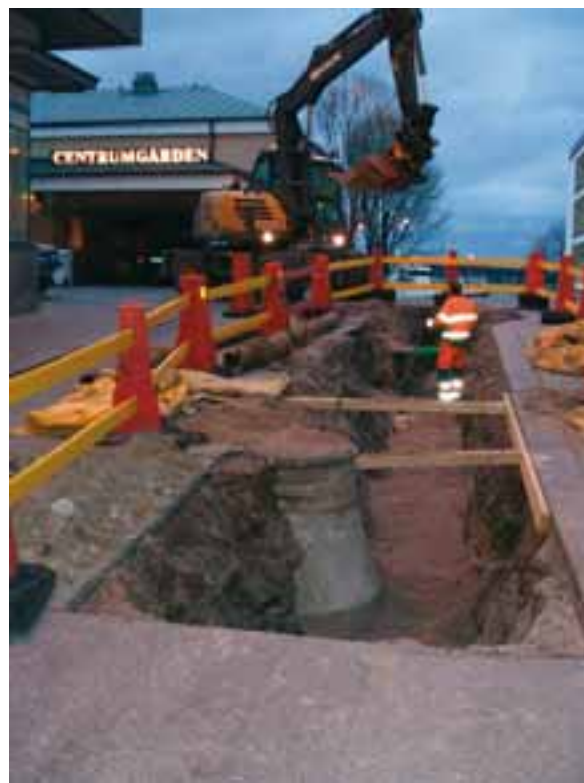
Bild 9. Schaktning för byte av VA-servis i korsningen Storgatan - Strömsgatan. Foto: V Palm, 2007.

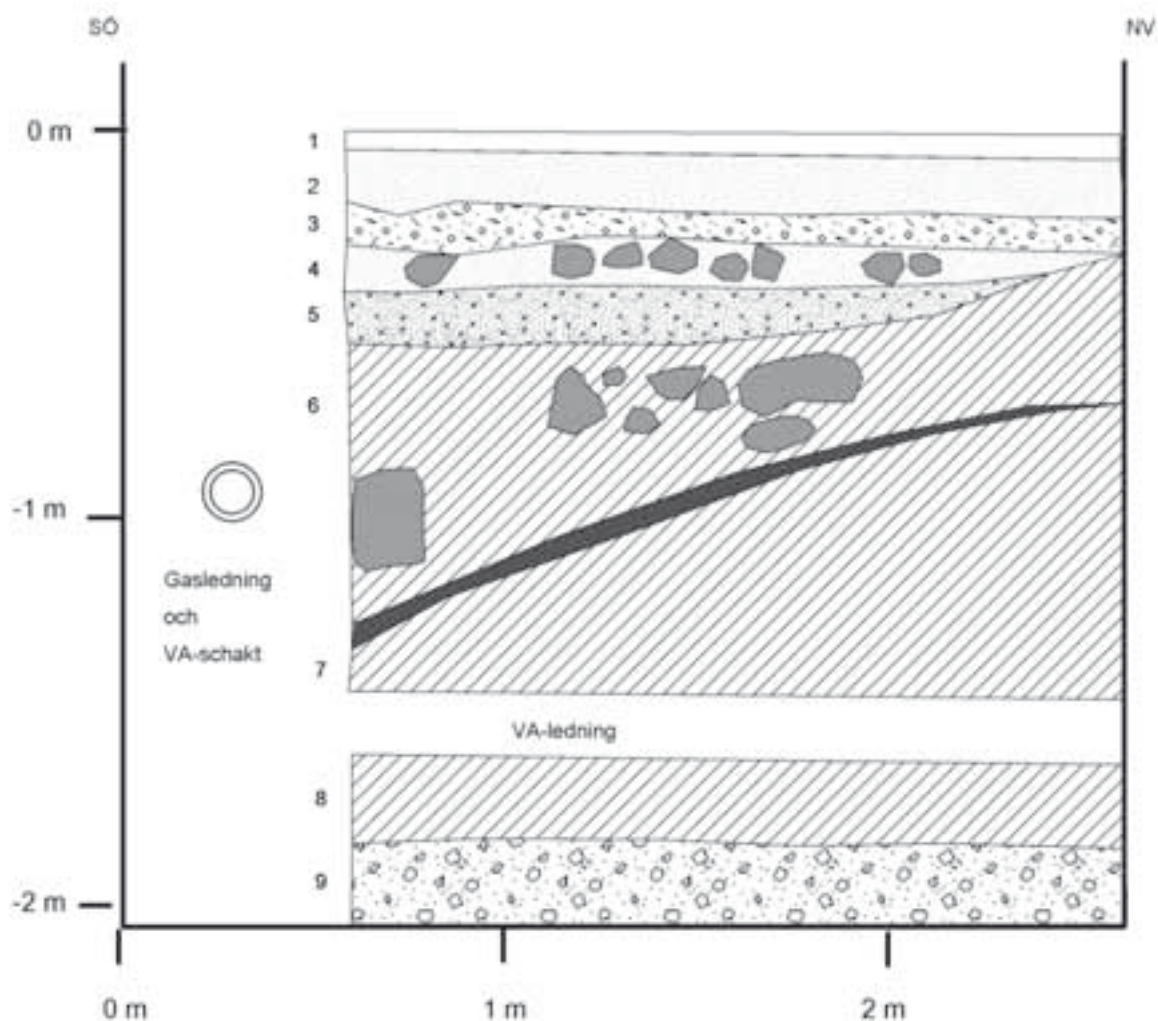
Profil A schakt 11

1. Asfalt
2. Sättsand.
3. Singel/grus.
4. Äldre gatubeläggning av kullersten och sättsand.
5. Sand/grus.
6. Raseringslager/brandlager. Återfyll i gamla VA-schaktet.
6 st större stenar, varav en eldpåverkad, som kan vara rester av en söndergrävd stensyll. Tegel, ben, slagg, rödgods Bily, järnfragment.
7. Som nr 6.
8. Som nr 6-7.
9. Morän. Sterilt åsmaterial.
