# Kulturmiljöutredning inför planerad täktverksamhet

Mörghult 1:5, Gladhammar socken, Västerviks kommun  
November 2009

KALMAR LÄNS MUSEUM  
Rapport 2009:51

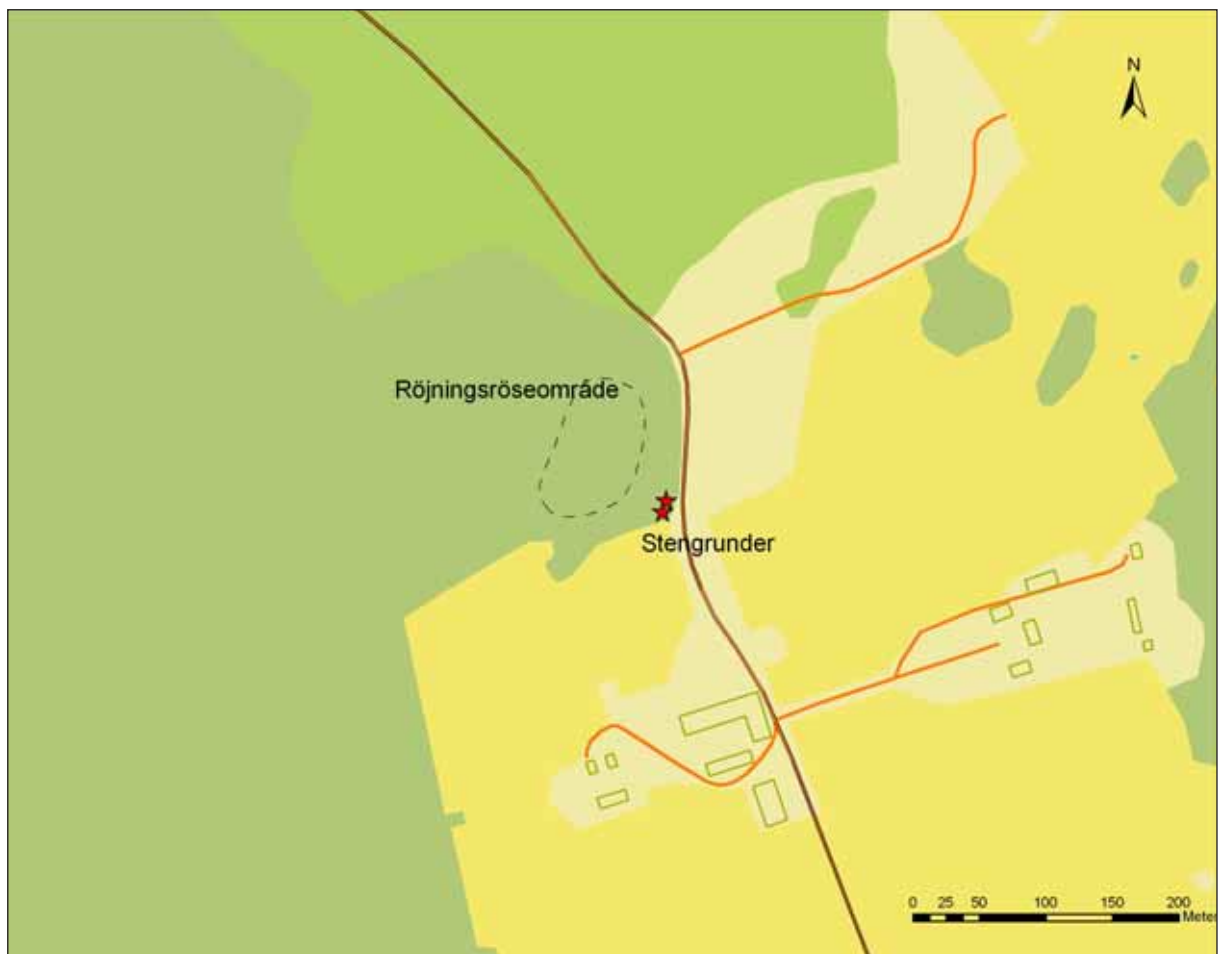
Vid besiktningen registrerades ett 10-tal rösen samt en mindre stenvall.

Rösen var närmast runda och flacka, delvis övermossade och beväxta med sly och större enstaka träd. Stenarna var mellan 0,15-0,5 m stora men merparten var mindre.

Stenvallen låg i den norra delen av området. Den var ca 5 meter lång, 0,8 m br och ca 0,4 m hög, bestående av 0,15-0,45 m stora stenar. Vallen var utrasad åt nordost.

I den södra delen av området ca 10 meter väster om vägen och ungefär 25 m norr om nuvarande grustäkt var lämningar efter två, vad som tolkades som källargrunder.

Grund nr 1, i norr, var 10x10 m stor. Den bestod av tre kallmurade sidor och den bakre väggen (i väster) var ingrävd i sluttningen. På både den norra och den södra muren hade på utsidan en jordvall. Muren tillsammans med jordvallen var ca 4 m bred. Ingången till grunden var i öster. Murarna var här 1,6 m breda och ungefär 1,7 m höga. Murarna var uppförda av delvis huggna granitblock, en del med borrhål.

Grund 2 låg ungefär 8 m söder om grund 1. Den var förstörd av tidigare täktverksamhet och nu återstod endast den norra grundmuren samt delar av det stenlagda golvet. Muren var kallmurad i upp till sex skift och var ungefär 10 m lång med jordvall på utsidan (mot norr). På vissa stenar syntes spår av kalkbruk vilket tolkades så som att stenarna återanvänts från en tidigare byggnad.

Kalmar läns museum rekommenderar att säkerhetsavståndet till de nu registrerade grunderna bör vara minst 10 meter från den planerade täkten.

Vidare så föreslår läns museet att en mer detaljerad kartering av röjningsröseområdet görs. Med tanke på rösenas ålderdomliga utseende och på gårdens ålder föreslår läns museet att ett eller ett par av rösena undersöks för att om möjligt datera dem. Den stenvall som avgränsar området i söder bör också bevaras.
