Ny toalettbyggnad på Borgholms slott

Rapport från särskild arkeologisk undersökning 1988
Borgholms slott, Räpplinge socken, Borgholms kommun, Öland

KALMAR LÄNS MUSEUM
Rapport 2009:3

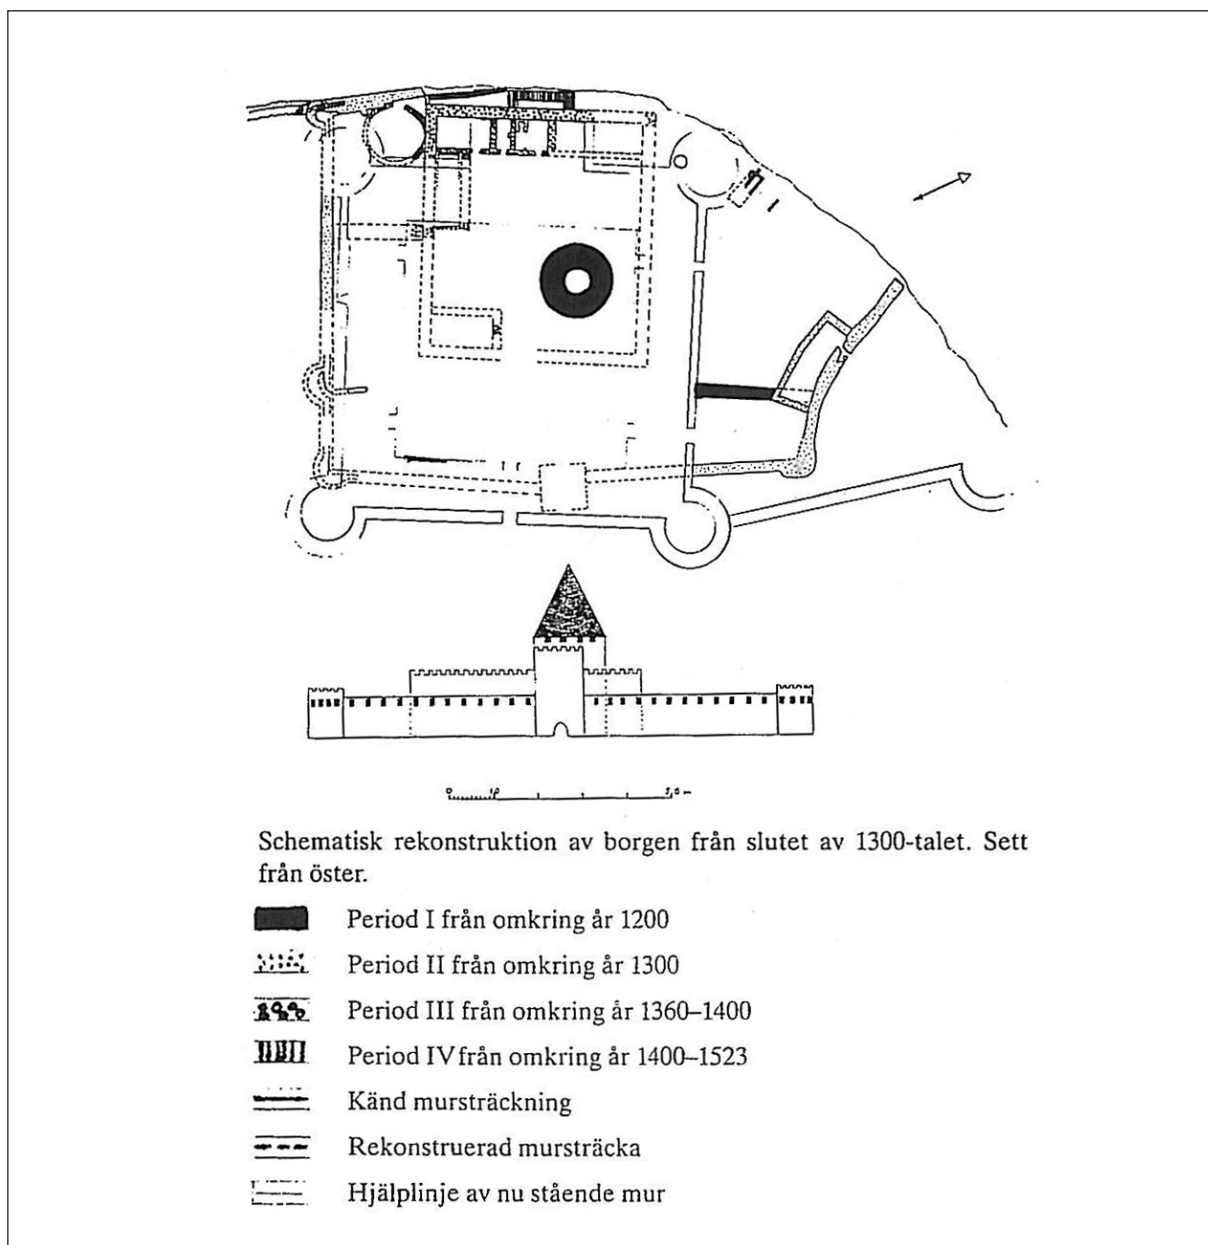
Fig 2. Den medeltida borgens byggnadsperioder. (Ur "Borgholms slott" Av B. Palm och J. Rudolfsson 1987)

Borganläggningens byggnadshistoria kan mycket kortfattat summeras som följande, se även fig. 2 och 3:

I slutet av 1100-talet uppförs en kastal med en dokumenterad diameter på 16,7 meter och med en murtjocklek på 5,5 meter. Beskrivningar från 1600-talet antyder att tornet haft en ansevärd höjd. Kärntornet har snart kompletterats med en ringmur åt alvarsidan. Något senare, omkring år 1300, har en ny och längre ring-

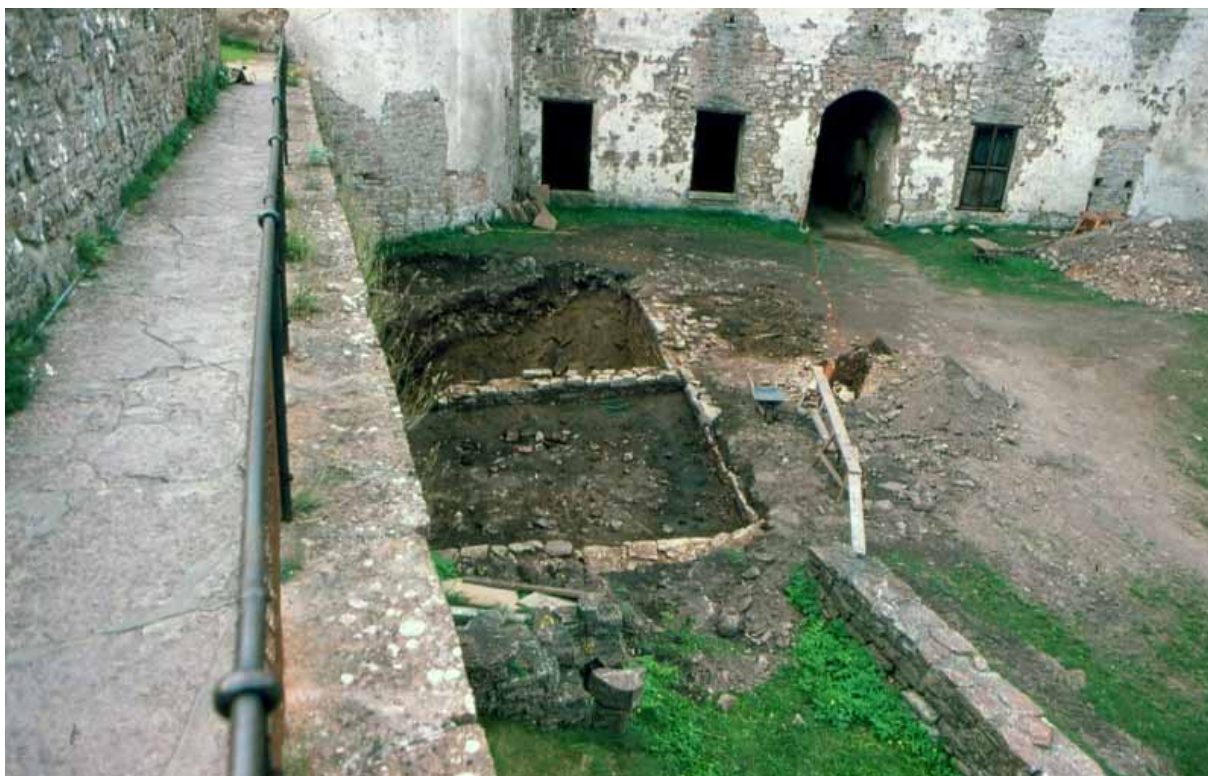
Fig 5. Huvudschaktet sett från N. I förgrunden syns ett par dagermurar tillhörande en enklare byggnad som uppfördes på 1600-talet. Den tvärgående muren fick senare plockas ner och återställas efter undersökningen. Till vänster syns vallmuren som möter slottslångans NÖ hörntorn. Uppe till höger i bild, en port in till slottets huvudgård.

Vid huvudschaktet blev det nödvändigt att plocka ner en dagermur p.g.a. rasrisk. Innan nedtagandet dokumenterades muren och stennarna i den märktes upp, för att en rekonstruk-

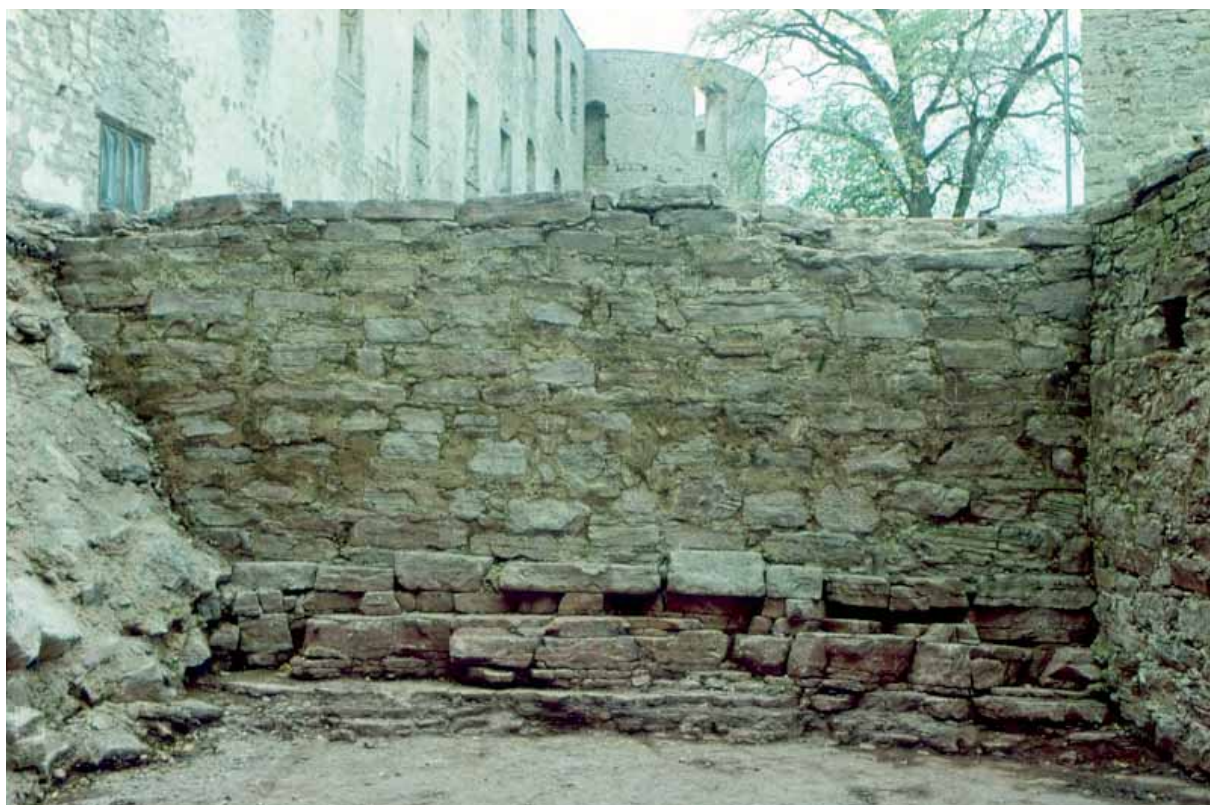
Fig 6. På bilden syns södra delen av den framtagna ringmuren efter undersökningen. Här finns bevarade partier med kvader-
ritsad kalkputs. I bildens vänstra del återfinns den södra profilväggen med fyllnadsmassor. Det ljusare lagret i botten har kraftig
inblandning av kalkbruk och huggen sten och skall troligen sättas i samband med nedbrytningen av ringmuren. Uppe till höger i
bild skimtar det s.k. gamla kungshuset som ingår som byggnadskonstruktion i ringmuren.

storlekar omkring 0,2 - 0,4 meter. Muren var sammanfogad av kalkbruk med marginell vitt-ringsgrad. Ringmuren är stående kvar till en höjd av 2,5 meter vid undersökningsplatsen. På ringmurens östra sida (utsidan) fanns bevarade partier med kvaderritsad kalkputs (se fig. 6&7).

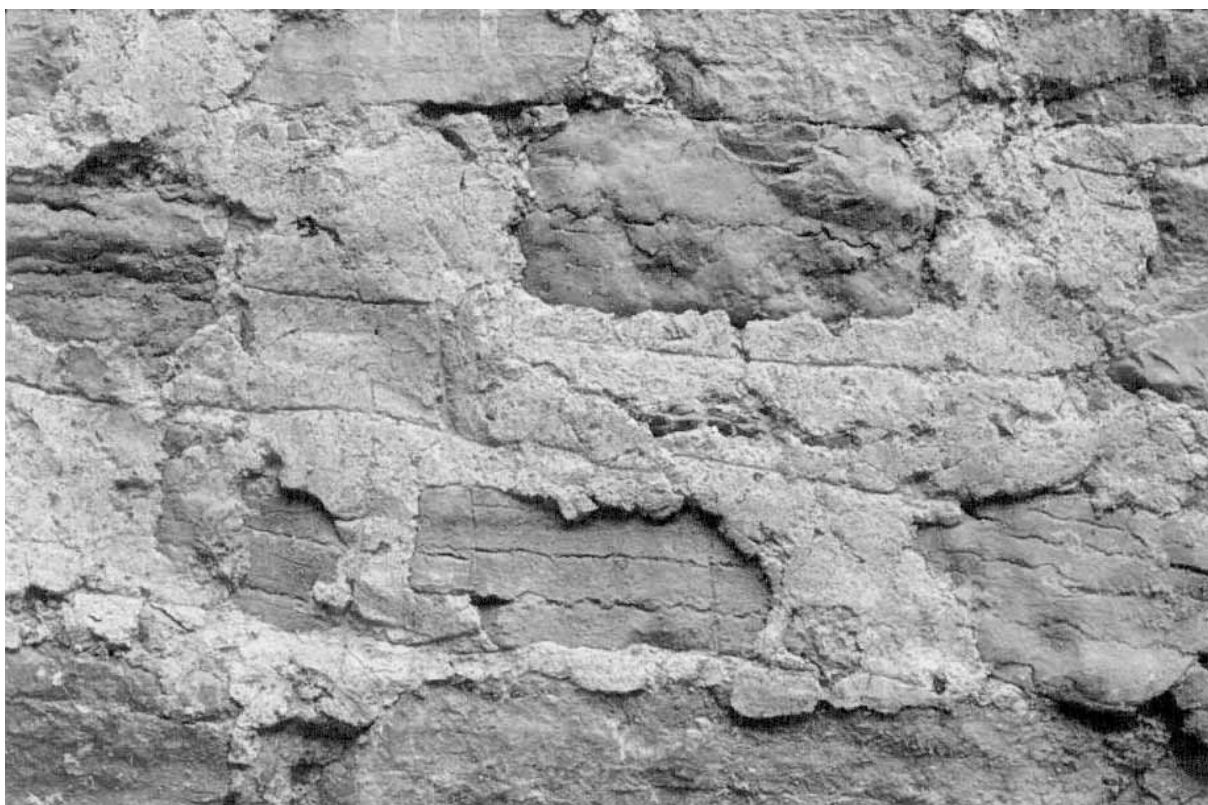
Fig 7. Närbild på kalkputs med bevarad kvaderrits.

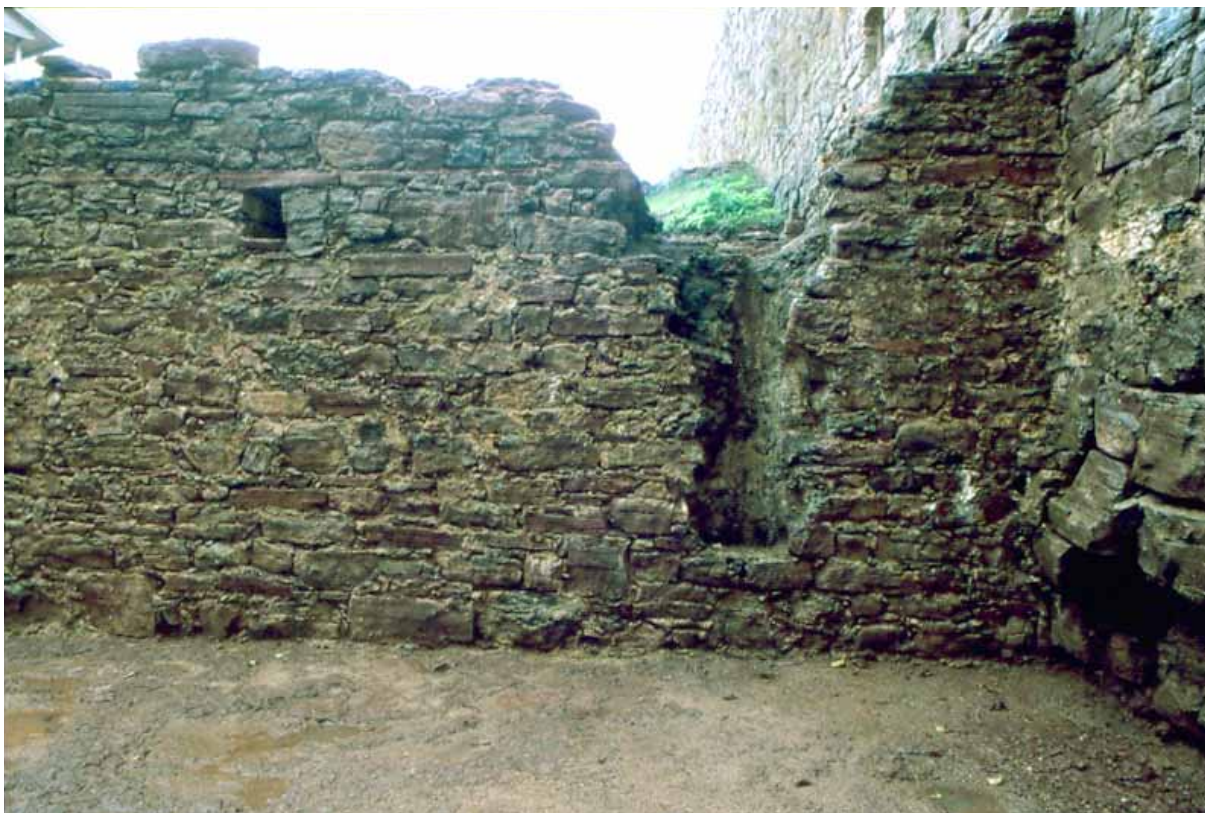
Fig 8. Spåren efter var armeringsstolpen stått var tydligt.

ett vertikalt 0,25 - 0,35 meter stort hålrum efter en armeringsstolpe som nått ända ned till berggrunden (fig 8). I ytan fanns också ett horisontellt hålrum efter en 0,20 - 0,30 meter grov armeringsbjälke. Dessa hålrum fortsätter in i vallmuren där också trärester fanns kvar efter bjälkarna. I båda väggarna fanns två igensatta bomhål (fig 9). Murverken var kvar till en höjd av 3 meter, något högre än ringmuren eftersom de är anlagda på botten av den ca 0,6 meter djupa vallgraven.

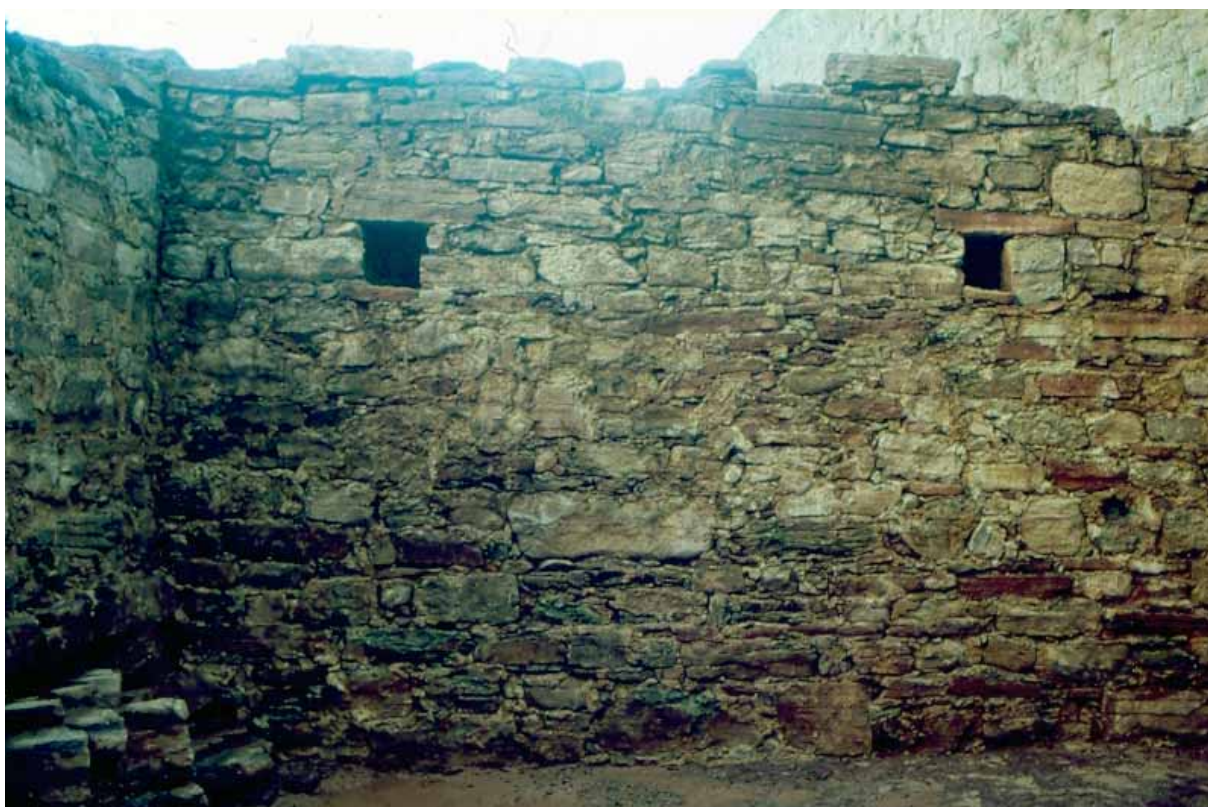
Fig 9. De igensatta bomhålen i den norra väggen av anläggning 2a.

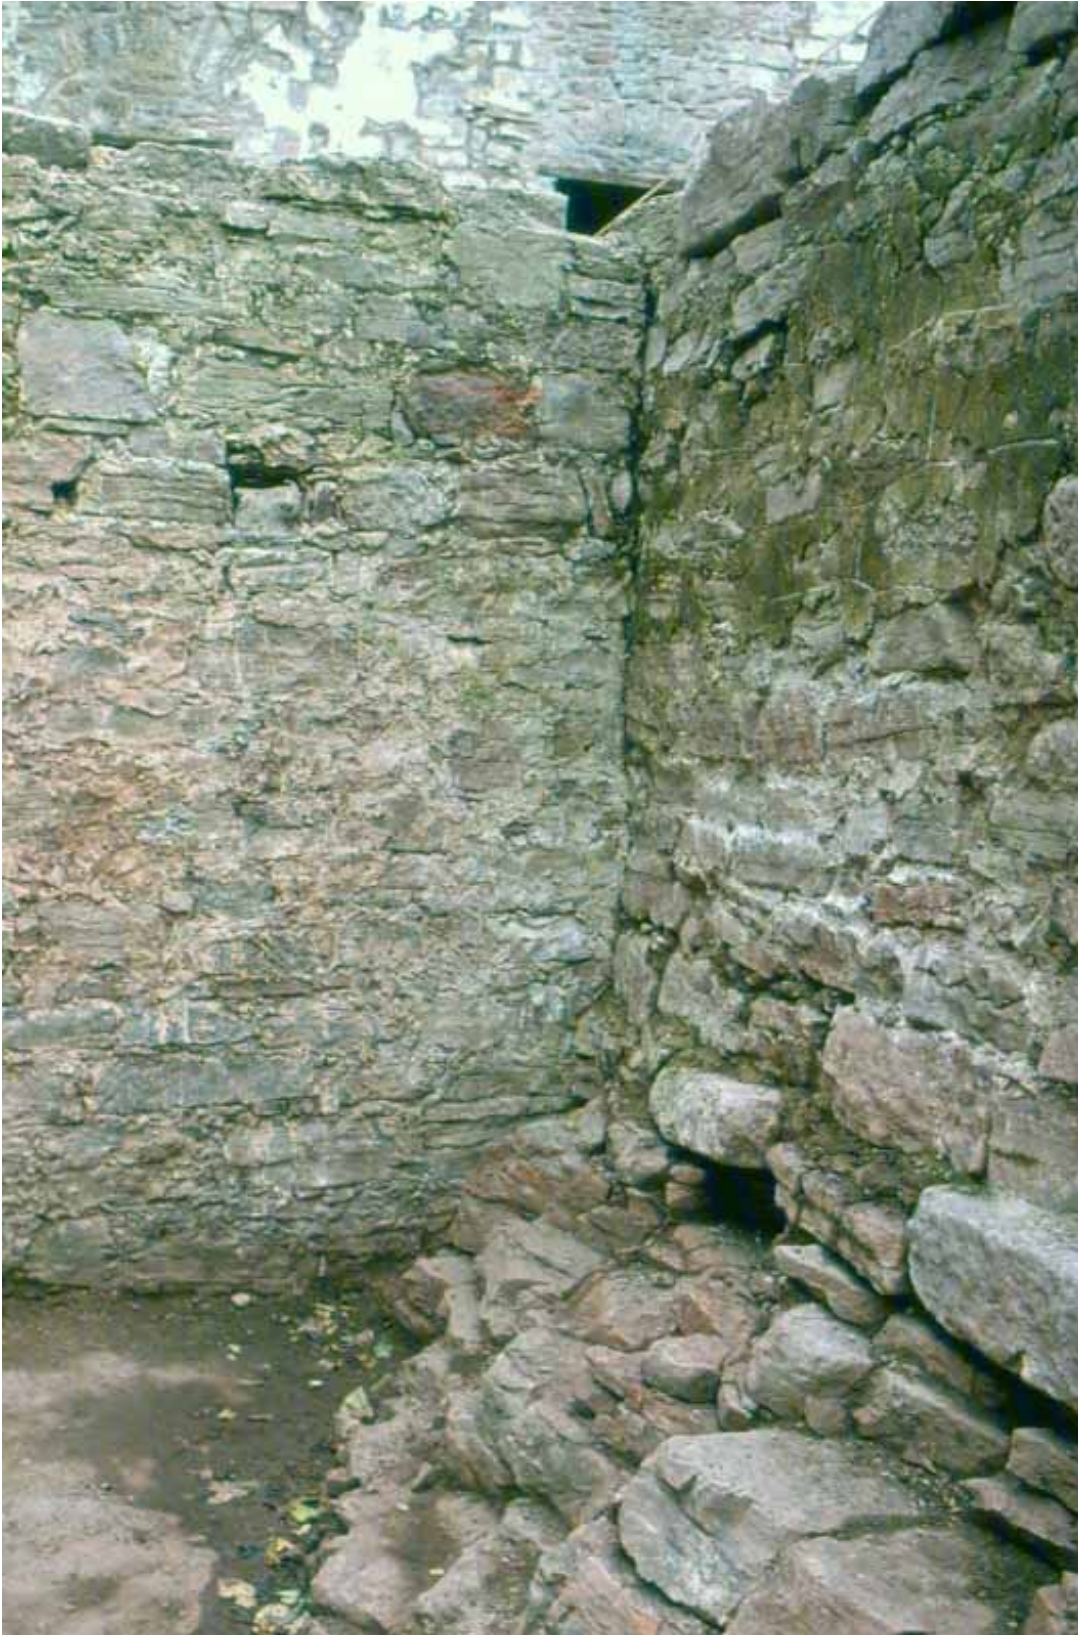
Fig 10. Stötfogen mellan ringmuren och anläggning 2a. Sedd från norr

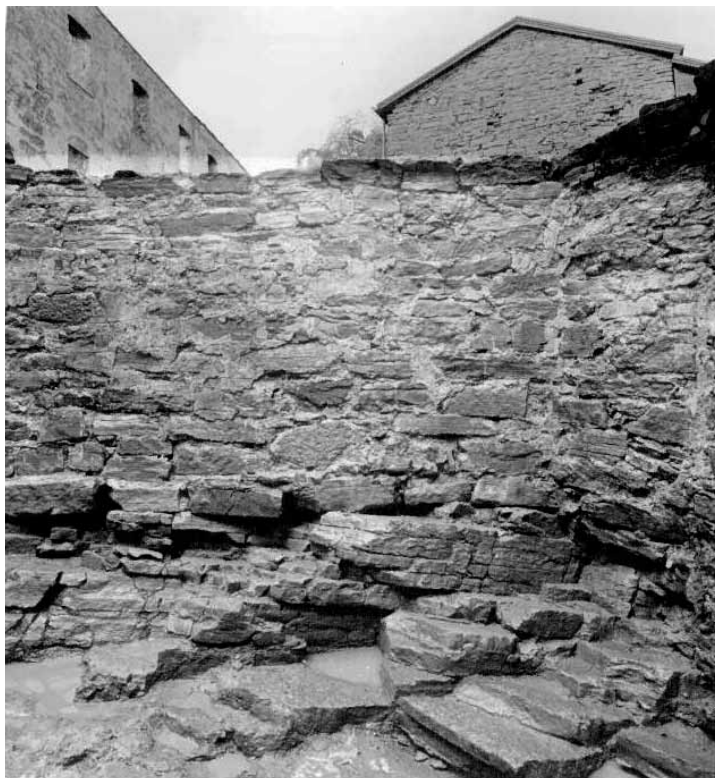
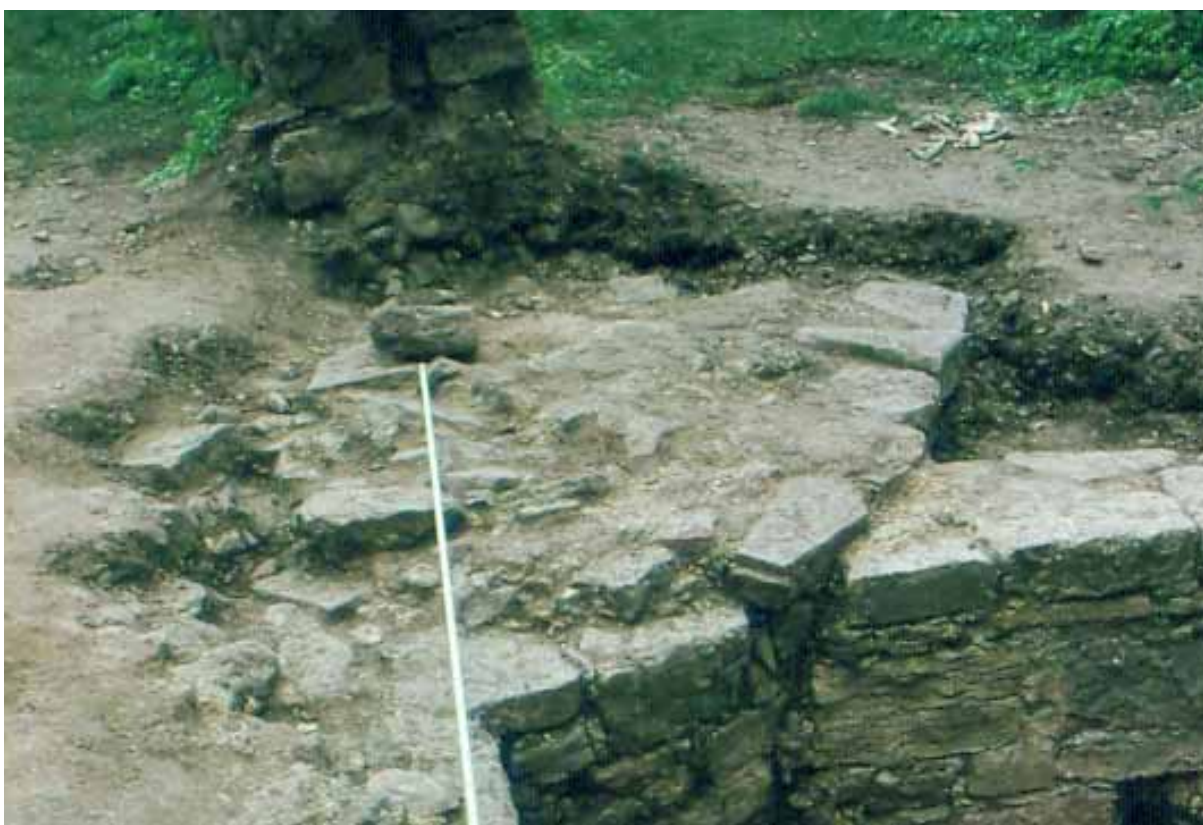
Fig 11 & 12. Den undre bilden visar hörntornet i närbild med anläggning 2b:s stötfog mot denna. Den övre bilden visar hörntornet till höger och det förband som finns med ringmuren. Under ringmuren syns hur man huggit sten ur klippan.

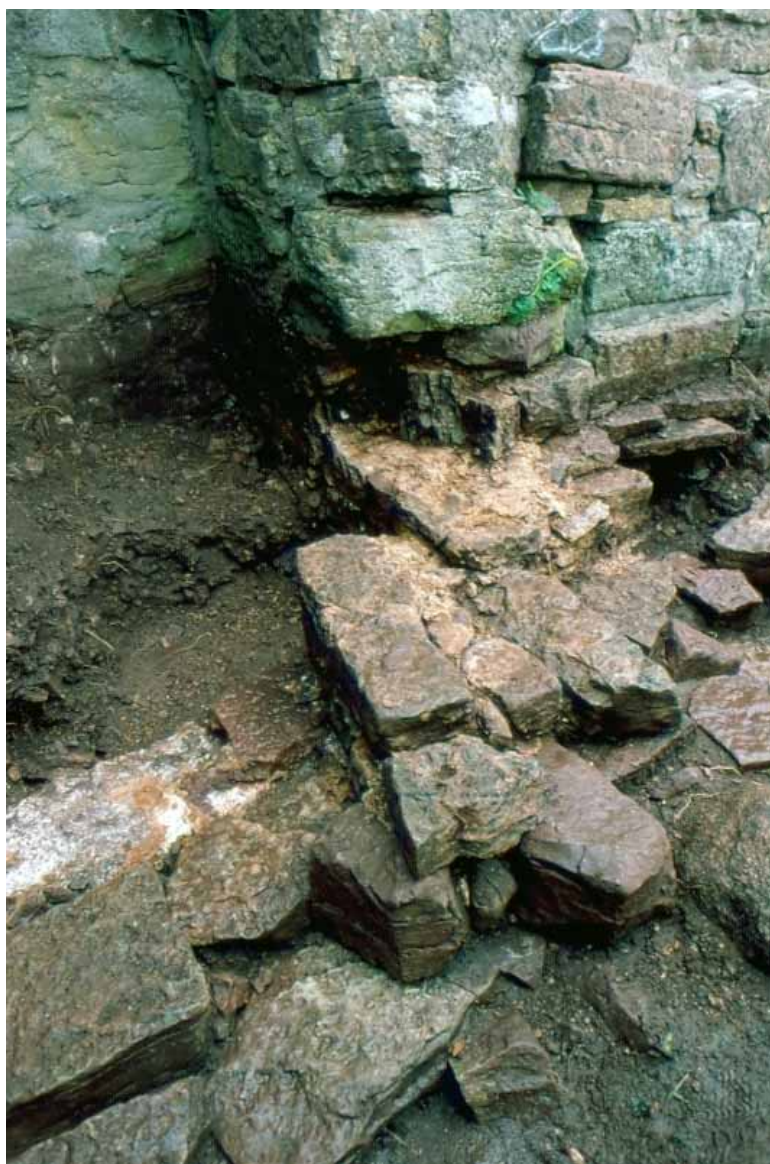
Fig. 13. Vallgravsskoningen utanför vallmuren. Markerades stenar med kalkbruk utgör NÖ-hörnet av anläggning 2. Man kan se hur vallgravsskoningen fortsätter utanför byggnaden och i linje med den stående vallmuren.

Efter bottenrensningen av huvudschaktet kunde konstateras att det inte var den ursprungliga klippytan som blottades, utan att denna hade huggits ur omedelbart utanför ringmuren. Fördjupningen som tolkas som en vallgrav, har en tämligen flack profil och visade sig vara 11 meter bred och ca 0,6 meter djup. Den har med all säkerhet inte varit vattenfylld utan utgjort en torrgrav. Det är sannolikt att stenen som brutits från densamma använts till uppförandet av ringmuren och att man kanske inte brytt sig om att fördjupa den när väl muren stått på plats.

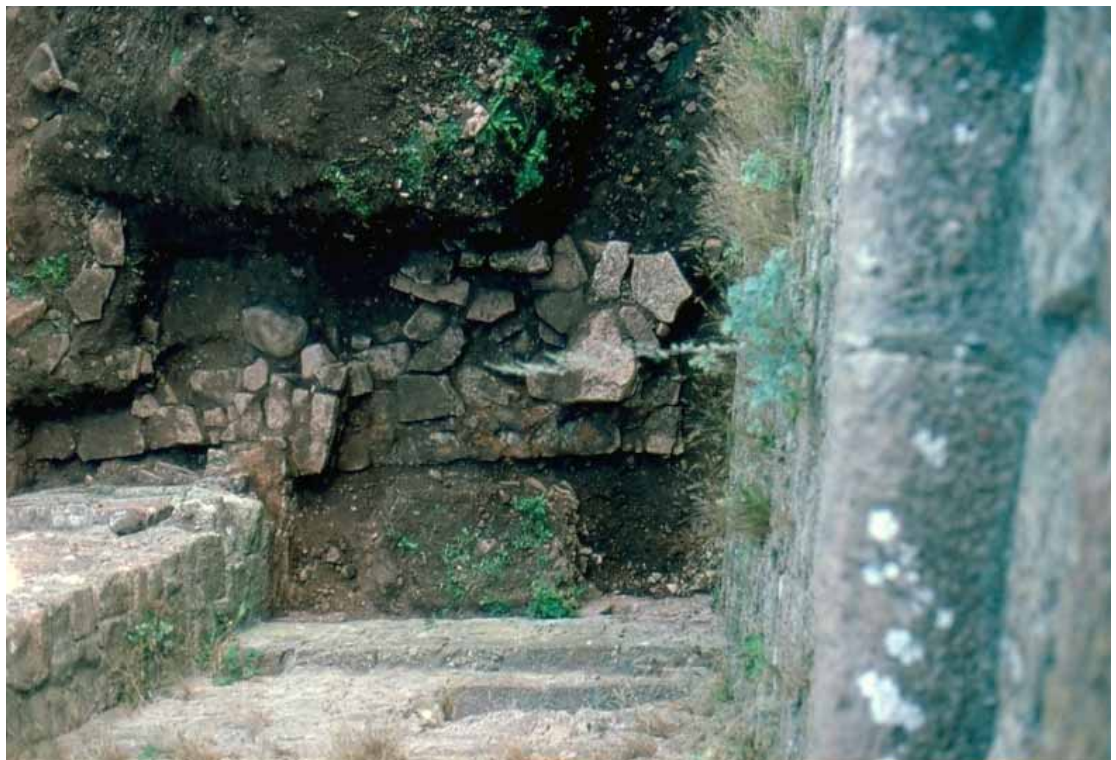
VA-SCHAKT, YTTRE BORGÅRDEN, PLAN

Fig 14 & 15. Ritning och fotografi ovanifrån på vallgravsskoningen utanför vallmuren och omedelbart öster om anläggning 2:s gavelmur markerad med kalkbruk medan vallgravsskoningen ligger i omedelbar anslutning och som en enkel stenrad, kallmur, längs och norr om anläggning 2.

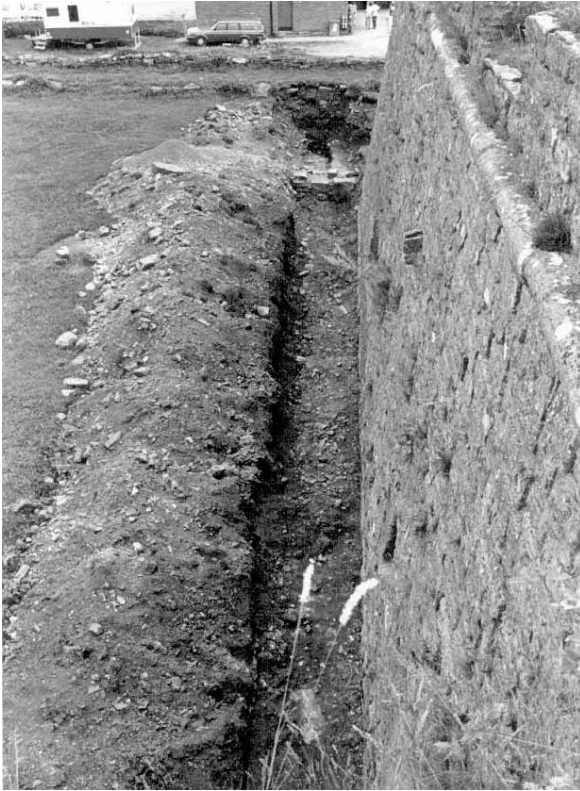
Fig 16. Östra delen av VA-schaktet med äldre bevarat murverk markerat som troligen utgör en äldre föregångare till den idag stående yttervärmuren. Bilden är tagen från vallmuren.

Drygt 6 meter väster om innerlivet på den idag stående yttervärmuren, uppförd år 1611, påträffades knappt 0,25 meter under grästorven en murrest som bör tolkas som en föregångare till den befintliga yttervärmuren. Muren som endast rensades fram i ytan, var i toppen 0,6 meter bred och kallmurad. Då schaktet här endast var halvmeterbrett är det svårt att uttala sig säkert om murens ursprungliga konstruktion och storlek (se fig. 16).

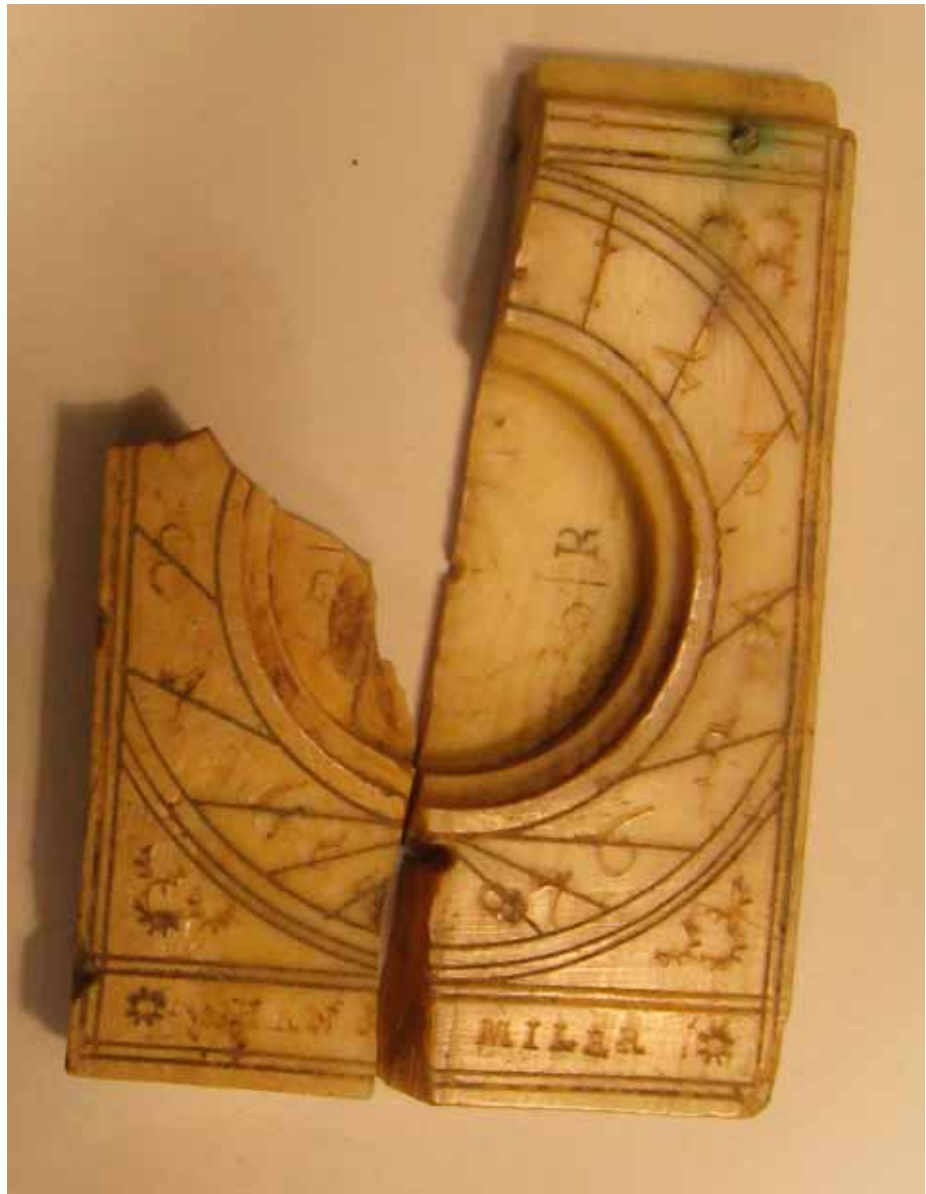
Fig 21. Resesoluret i elfenben KLM 34151:159. Troligen är det tillverkarens namn, Hans Miller som finns längst ner på uret.

Stockholm, dåvarande Riksantikvarieämbetets konserveringsavdelning. Fynden saknas fortfarande i vårt magasin och har således aldrig kommit tillbaka från konserveringen. Efter upprepade kontakter med Statens historiska museum under vintern 2008/2009 har tre av de saknade föremålen hittats i Historiska museets lagerlokal i Tumba. Övriga föremål är vid rapportens färdigställande fortfarande förkomna.

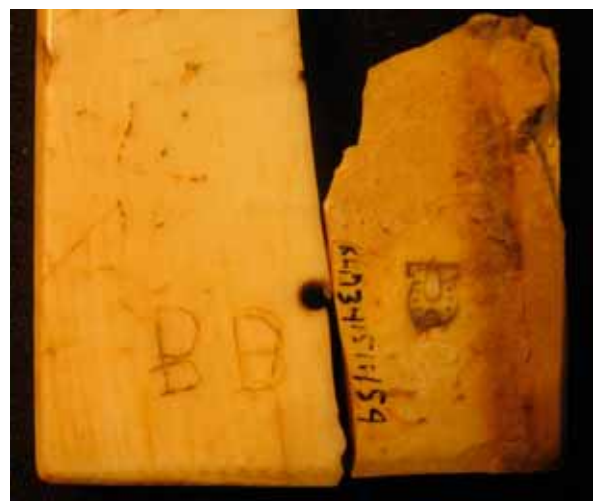
Fig 22. Baksidan på soluret med hästskostämpeln och de två inristade B:na.

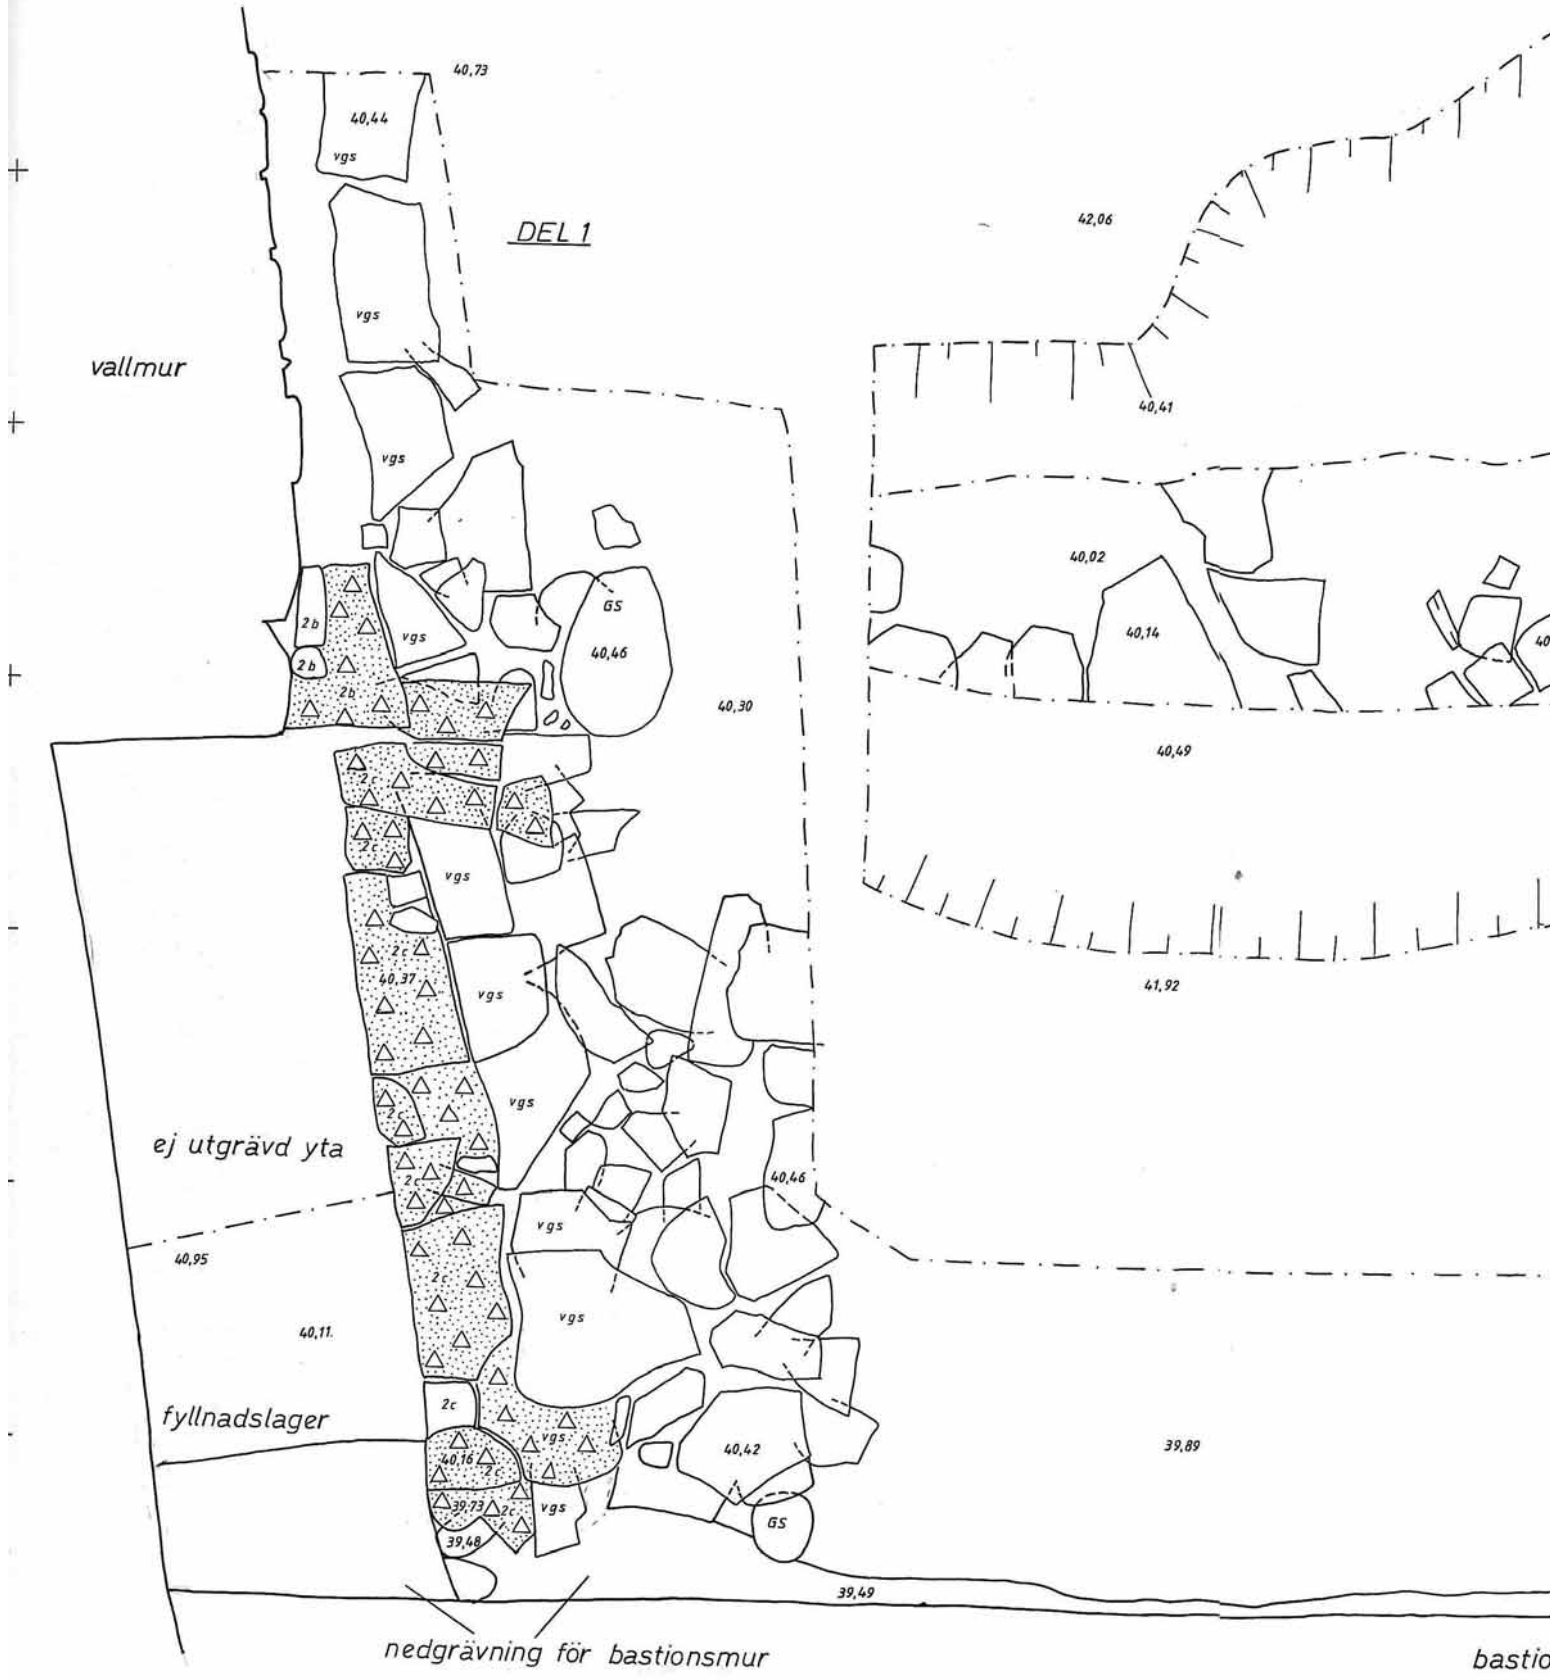
VA-SCHAKT, YTTRE BORGÅRDEN, PLAN

ÖLAND
RÄPPLINGE SN
BORGHOLMS SLOTT
PLAN, VA SCHAFT, mellan vallmur & yttervärmur
M NILSSON, J RUDOLFSSON
OKTOBER 1988
RENITAD: C LARSSON
