Ny värme vid Räpplinge kyrka

Arkeologisk förundersökning 2012

Öland, Borgholms kommun, Räpplinge socken, Räpplinge 16:6

KALMAR LÄNS MUSEUM
Arkeologisk rapport 2012:12

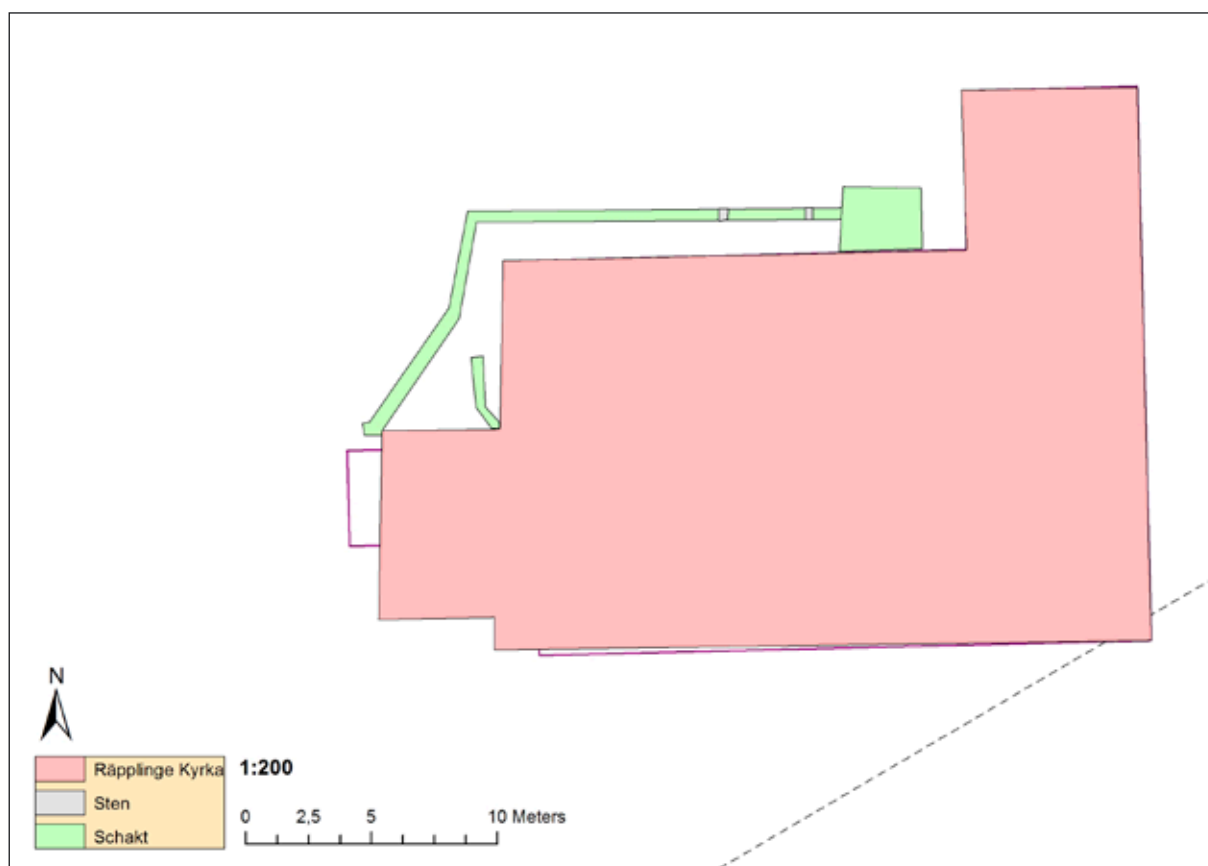
Fig. 1. Det undersökta området vid Räpplinge kyrka.

största djup av 0,6 meter medan elkabeln krävde ett ca 0,4 meter brett schakt som var 0,4 meter djupt. Kabelschaktet gick från fundamentet på långhusets norra sida till anslutningspunkten vid tornets nordvästra hörn, en sträcka på ca 25 meter. Uppdragsgivare var Norra Ölands kyrkliga samfällighet (fig. 1).

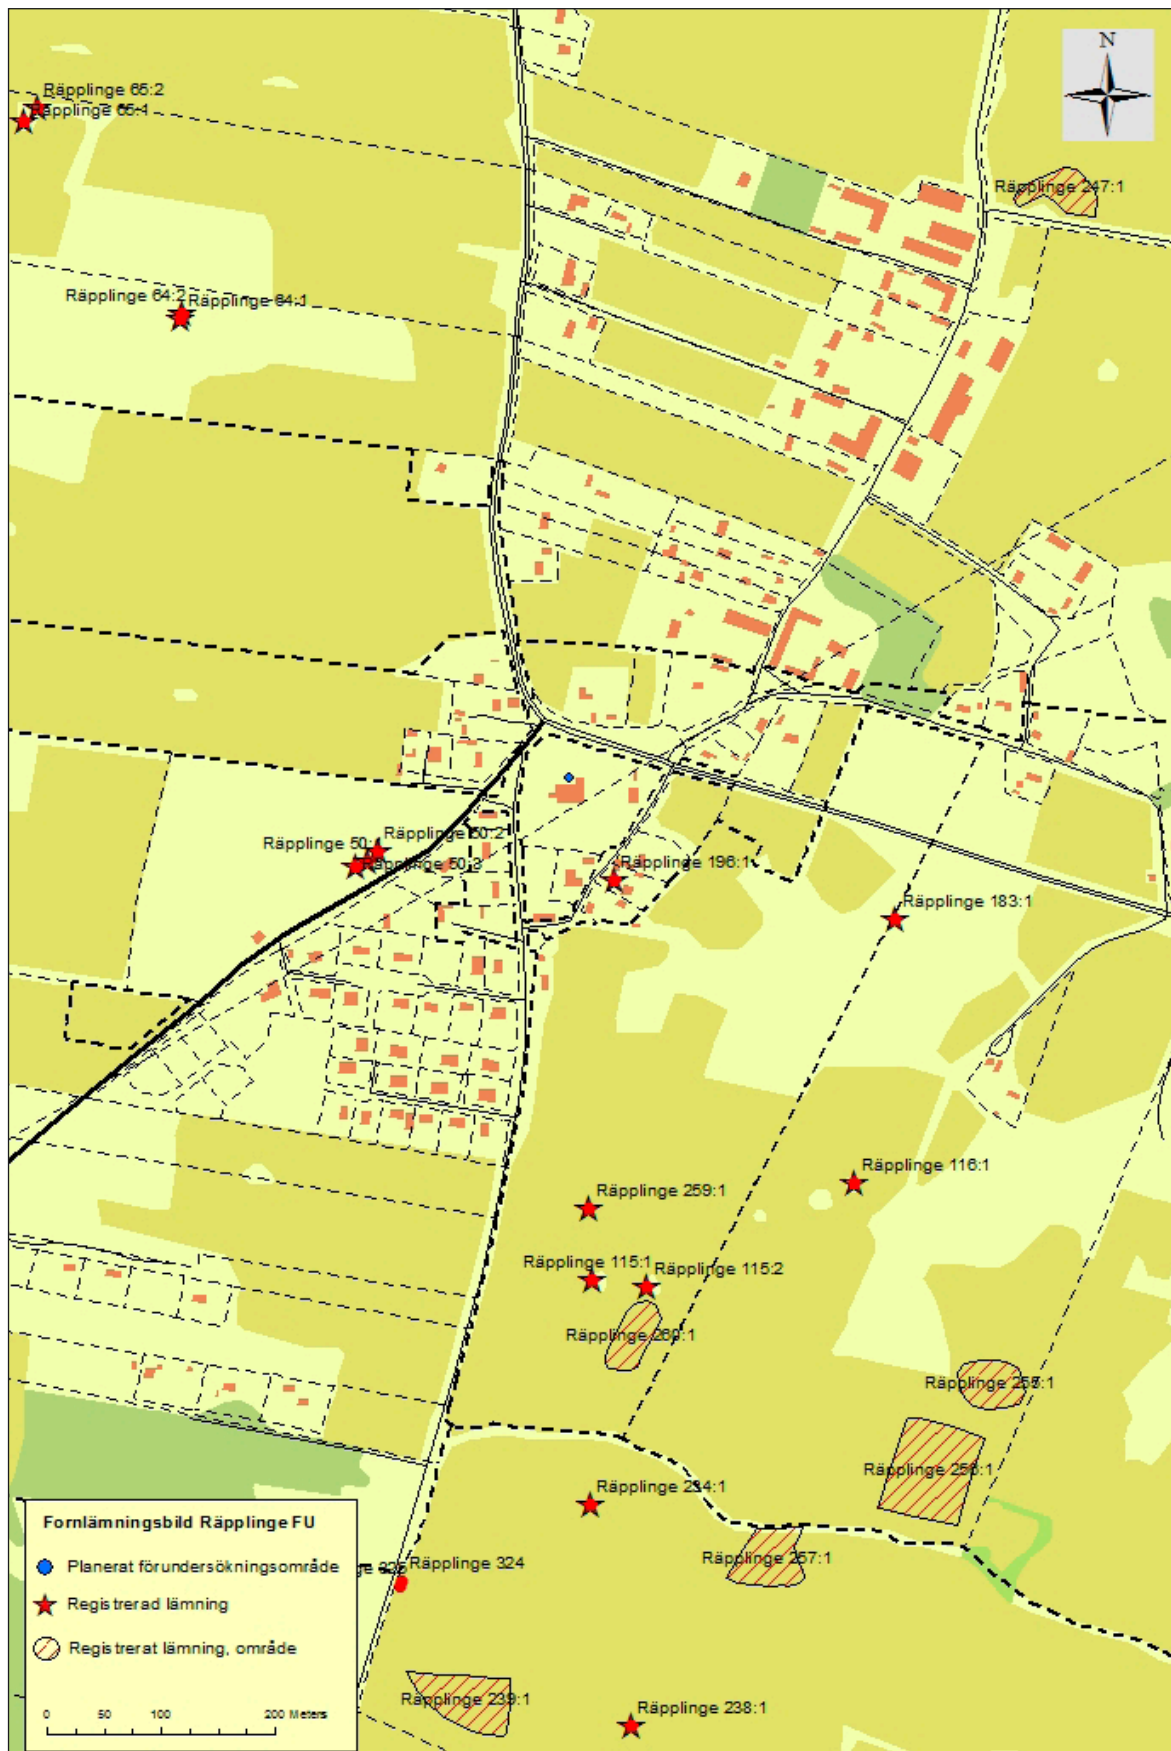
Fig.3. De hittills k nda l mningarna i n romr det kring R pplinge kyrka.

Fornlämningsspridningen framgår av kartan nedan (fig.2, fig. 3.), där de till förundersökningsområdet närmast angränsande registrerade lämningarna lyfts fram med beteckning enligt FMIS. I kyrkans direkta närområde domineras fornlämningsbilden framförallt av de sammanförda lämningarna Raä 50:1-3 och 196:1. Raä 50:1-3 utgörs av tre övertorvade stensättningar i storlekarna 7-12 m i diameter, medan Raä 196:1 enligt FMIS är ett skelettfynd på den gamla skoltomten, där också kamfragment och ett lerkärl daterat till vikingatid har hittats (fler gravar finns dock på platsen - se ytterligare information kring Raä 196 under Kunskapsläge). I övrigt finns flera registrerade stensättningar i närområdet, oftast runda i formen och av varierande skick och status. Endast ett fåtal av dem har undersökts arkeologiskt varför dateringen ofta är preliminär och baserad på fynd och morfologi.

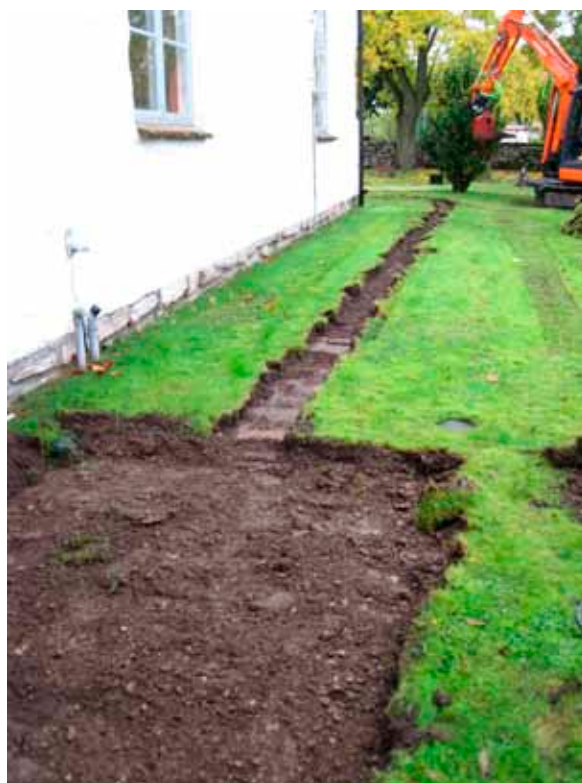
Fig. 4. Området på den norra sidan om långhuset efter att grässvålen avlägsnats. Foto: Ulrika Söderström, KLM.

Undersökningen inleddes med att grässvålen torvades av med grävmaskin längs de delar som skulle undersökas (fig. 4). Därefter undersöktes dessa ytor med metaldetektor (fig 5). Med hjälp av maskin schaktades sedan först ytan för fundamentet till värmepumpen och sedan för elkabeln. Djupet för fundamentet blev ca 0,5 meter, något grundare än planerat. Detta berodde på att toppen av en nedgrävd oljetank framkom på detta djup (fig. 6). Djupet för elkabeln var som planerat 0,4 meter men längden blev dock något annorlunda eftersom den anslutningspunkt som först var tänkt för elkabeln vid hörnet av tornet och långhuset ändrades (fig 7). Enligt den första planen skulle den nya kabeln ansluta till en äldre kabel som skulle ha en ingång i kyrkan på denna plats. Det visade sig dock vid grävning att där inte fanns någon ledning utan endast en åskledare. Personal fick således kallas in för att markera var den ingående elkabeln verkligen låg. Denna visade sig gå in i det nordvästra hörnet av tornet. Schaktet för elkabeln grävdes således till denna plats vilket medförde att det schaktades något mer än vad som var planerat från början. Länsstyrelsen informerades om utvecklingen och gav godkännande därtill. Påträffade lämningar mättes in med GPS och fotograferades. Beroende på viss radioskugga i närheten till den stora kyrkokroppen var det svårt att få fullständig satellitkontakt vilket medförde att en mindre

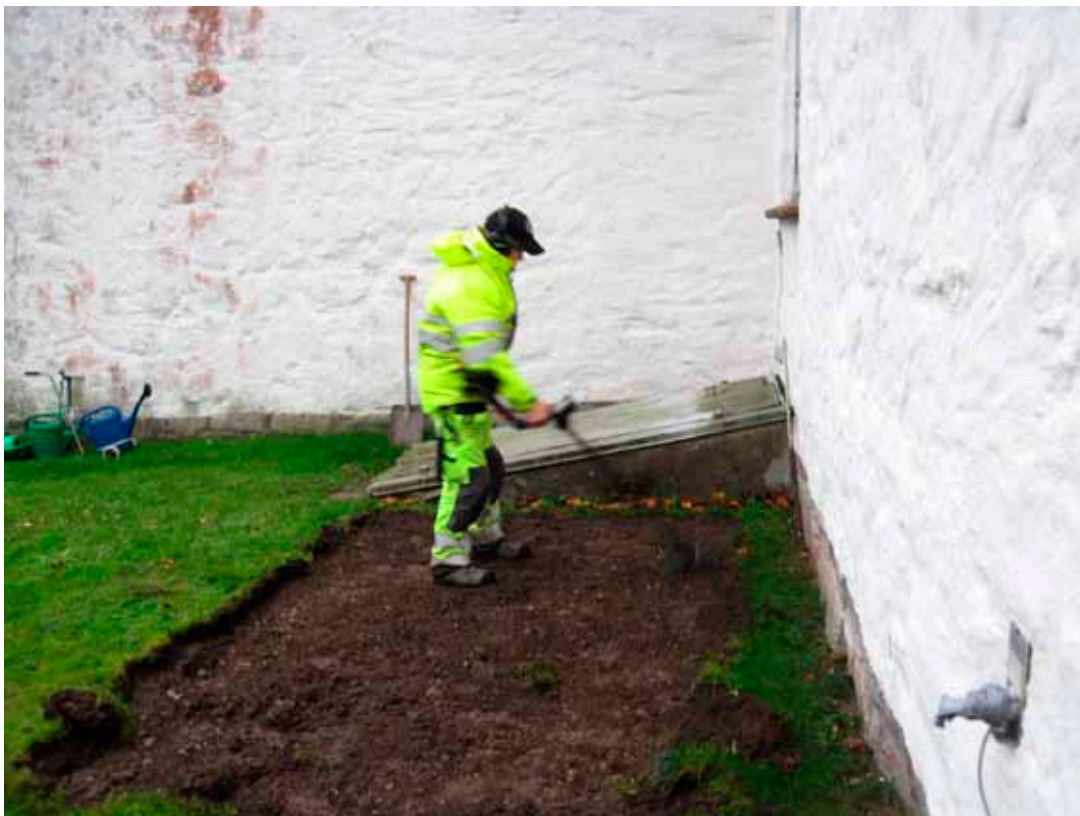
Fig. 5. Nicholas Nilsson avsöker området för fundamentet med metalldetektor. Foto: Ulrika Söderström, KLM.

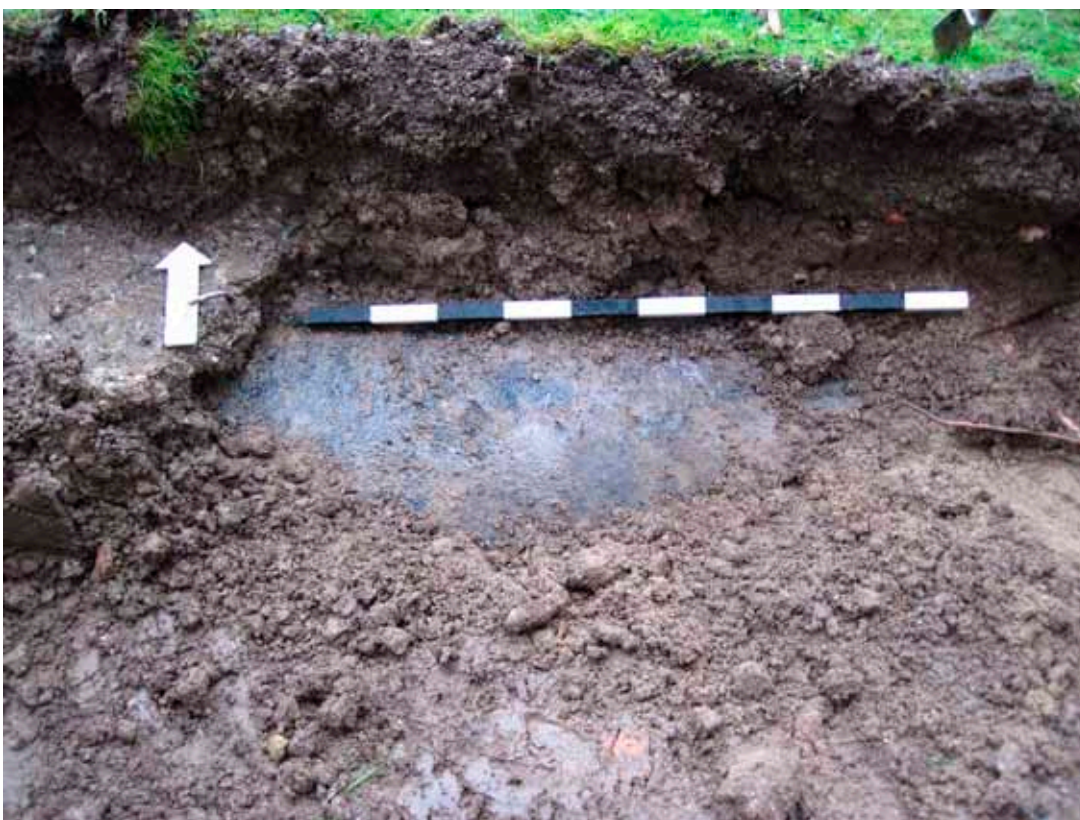
Fig. 6. Toppen på den nedgrävda oljetanken som delvis låg inom undersökningsområdet för fundamentet. Foto: Ulrika Söderström, KLM.

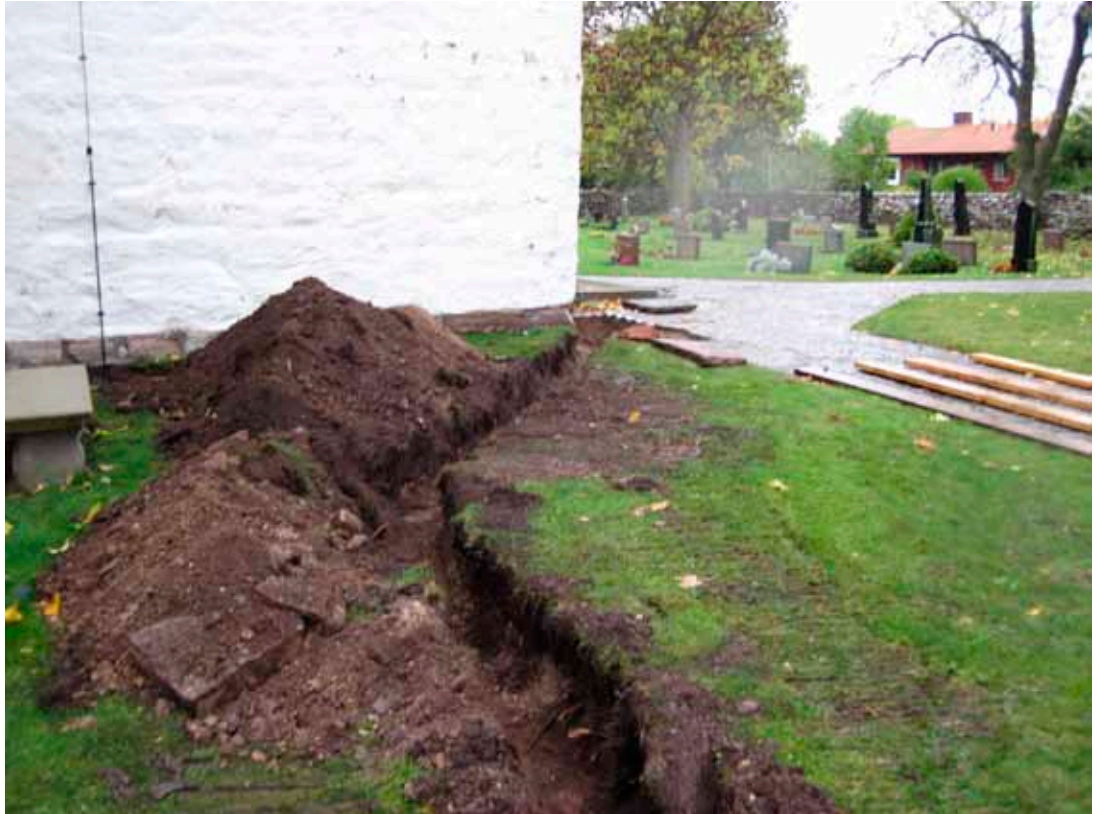
Fig 7. Schakten vid tornet där det grävdes något mer än planerat eftersom den befintliga kabelanslutningen inte låg där den skulle. Foto: Ulrika Söderström, KLM.

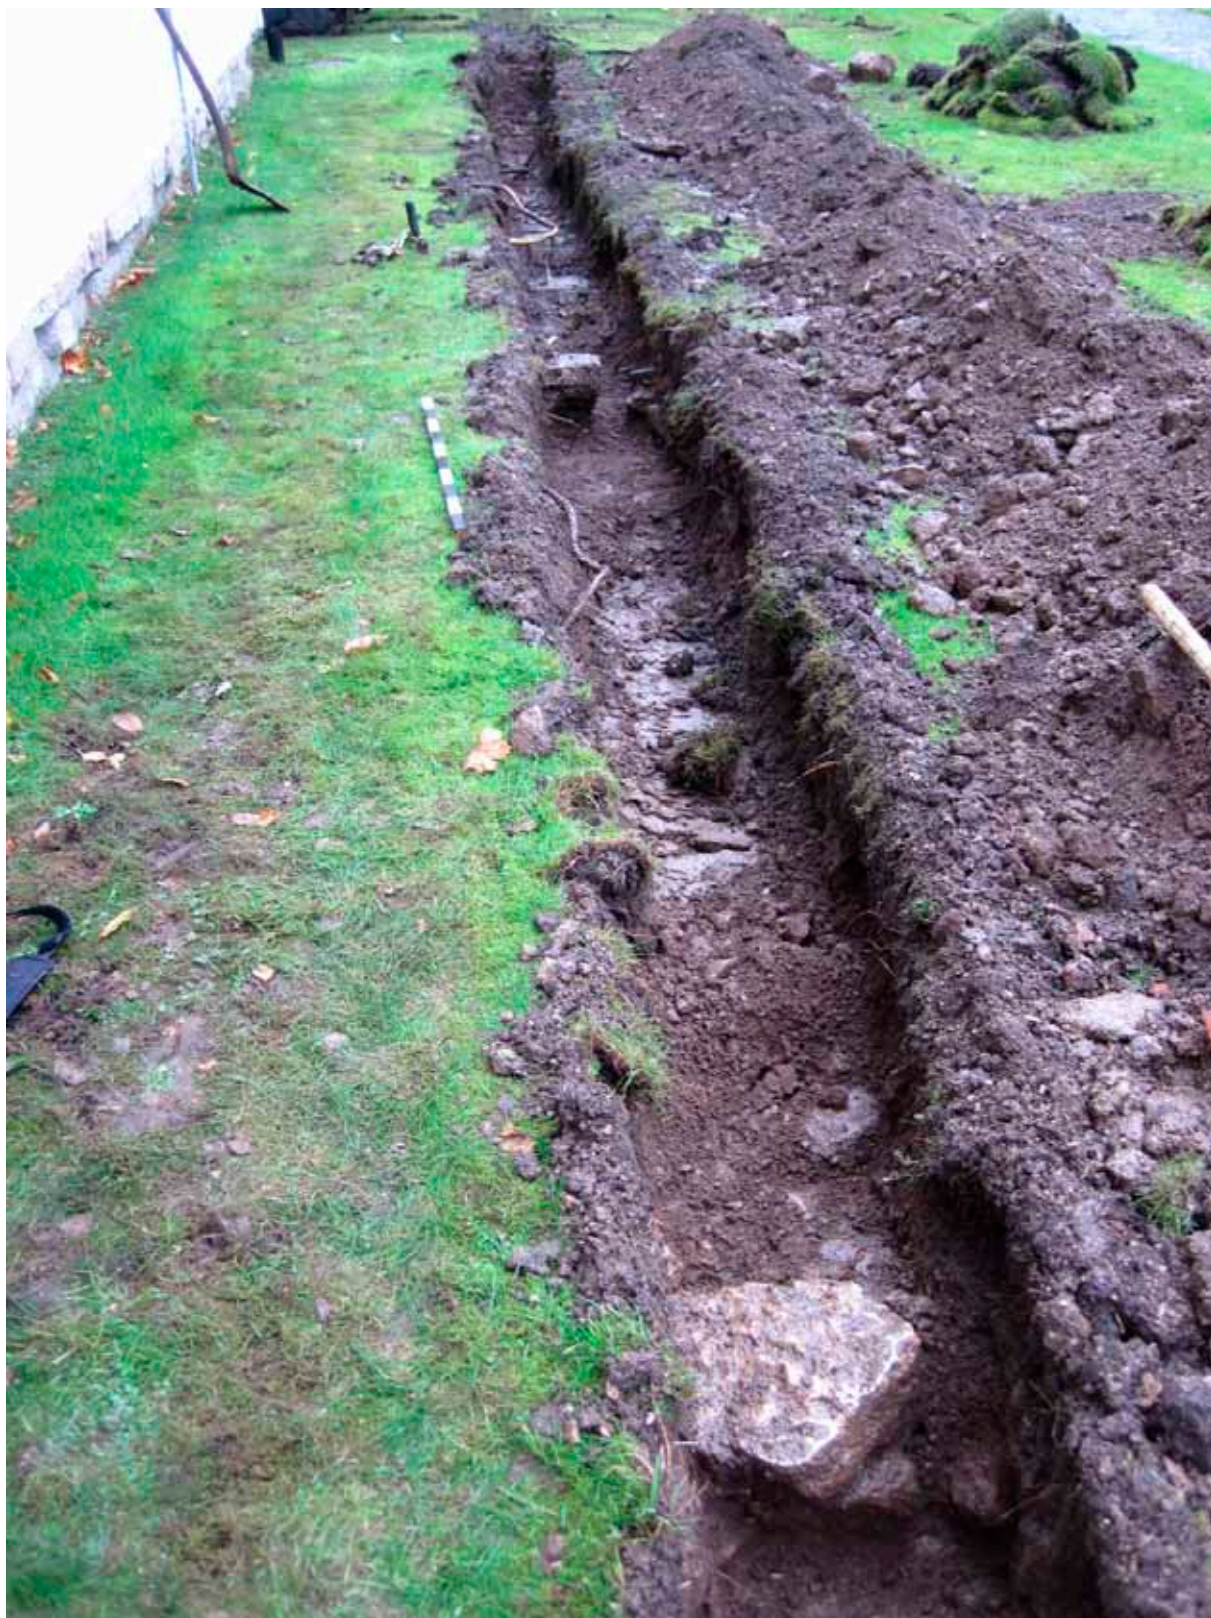
Fig. 8. Schaktet för elkabeln samt de påträffade stensamlingarna. Foto: Nicholas Nilsson, KLM.

Två ansamlingar av sten påträffades vid undersökningen och dessa låg i schaktet för elkabeln (fig. 8). De bestod av stenar med en storlek av ca 0,1-0,15 m men vid den ena ansamlingen fanns en sten som var större, 0,25-0,3m (fig 9, 10). Stenarna låg inte i bruk och inte heller i skift. De syntes också ligga delvis i matjordslagret. Det inbördes avståndet mellan de bägge ansamlingarna var ca 3,5m. Inga fynd påträffades

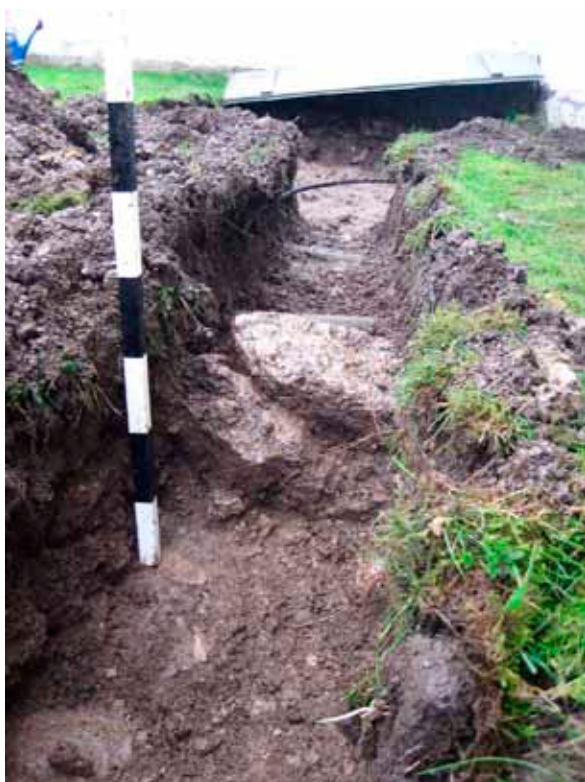
Fig. 9. Den östra stensamlingen från V. Foto: Nicholas Nilsson, KLM.

De påträffade stenarna uppvisade inga spår av murbruk, inte heller i deras omgivning kunde rester av bruk skådas. Det är således inte resterna av vapenhusets grundmurar som påträffats, för detta är stenarna alltför lösa och klena.

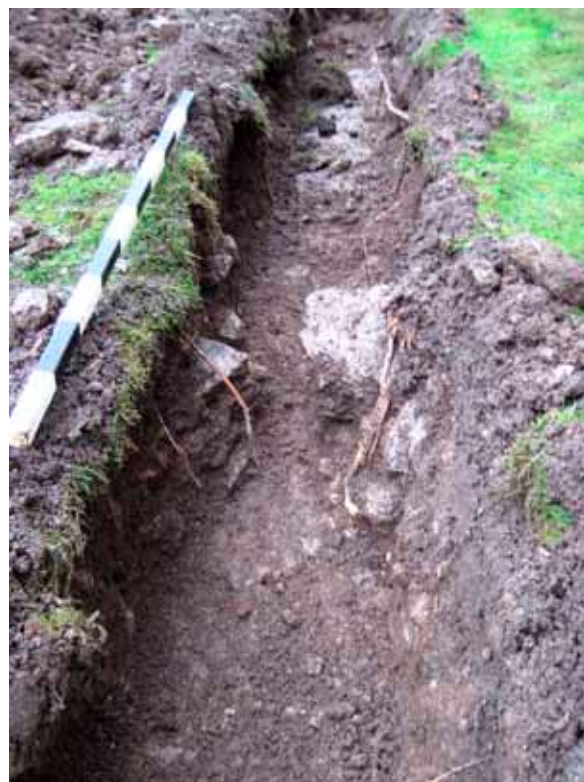
Fig. 10. Den västra stensamlingen från V. Foto: Nicholas Nilsson, KLM.

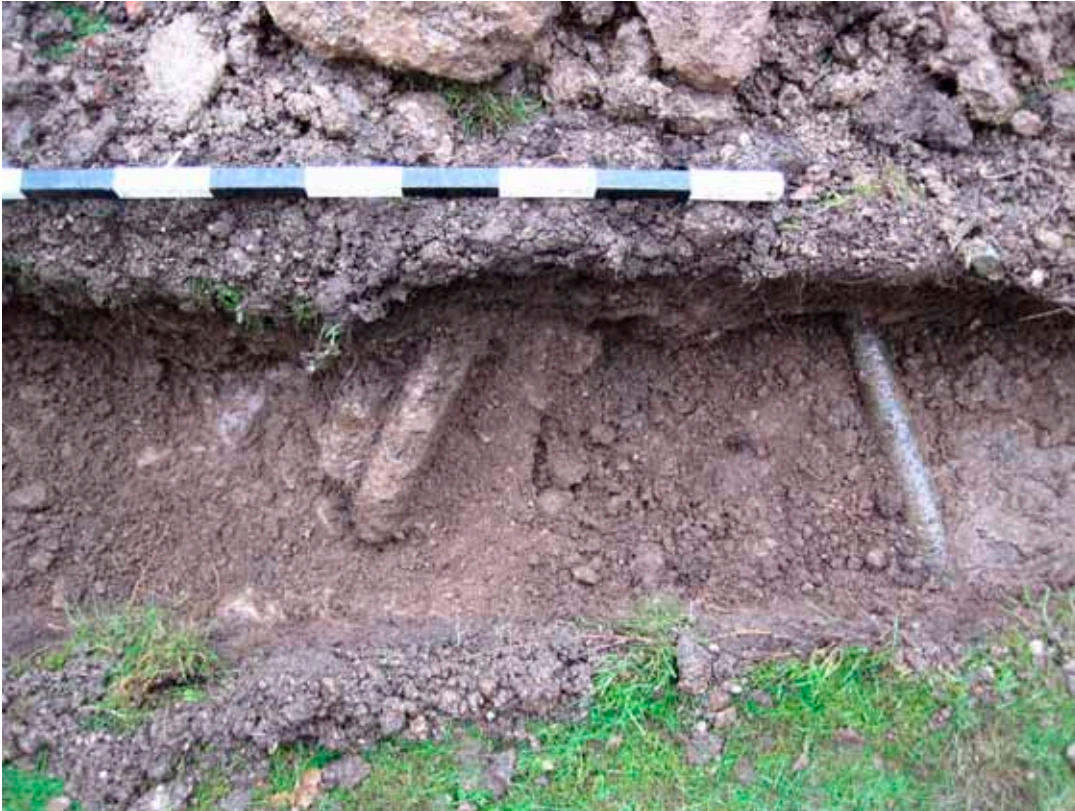
Fig. 11. Den östra stensamlingen efter att en större sen avlägsnats. Till höger i bild syns den gamla oljeledningen. Foto: Nicholas Nilsson, KLM.

Endast den större stenen vid den östra stensamlingen behövde flyttas för att elkabeln skulle kunna läggas på plats. Länsstyrelsen gav sitt medgivande därtill.

i samband med rensning av dessa eller vid schaktningen av ytan för fundamentet och elkabeln. Endast en sten vid den östra stensamlingen behövde flyttas för att elkabeln skulle kunna läggas ned (fig. 11). Vid grävning vid tornets nordvästra hörn framträdde de undre skiften till tornets grundläggning (fig. 12). Ingen åverkan behövde dock göras på dessa.

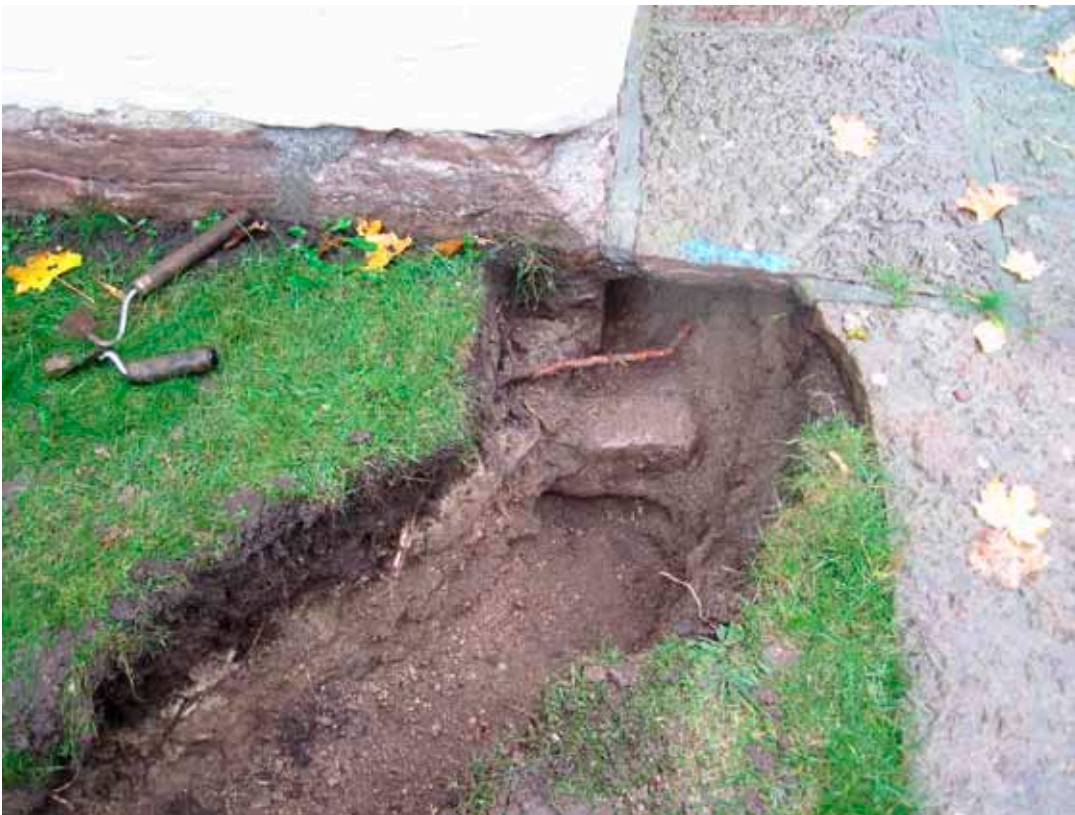
Fig. 12. Grundstenar till tornet. Foto: Nicholas Nilsson, KLM.
