Inventering av ledningskorridor mellan Boda och Björkenäs

Kulturhistorisk inventering 2023

Nybro, Emmaboda & Torsås kommuner, Kalmar län, Småland

Arkeologisk rapport 2023:34

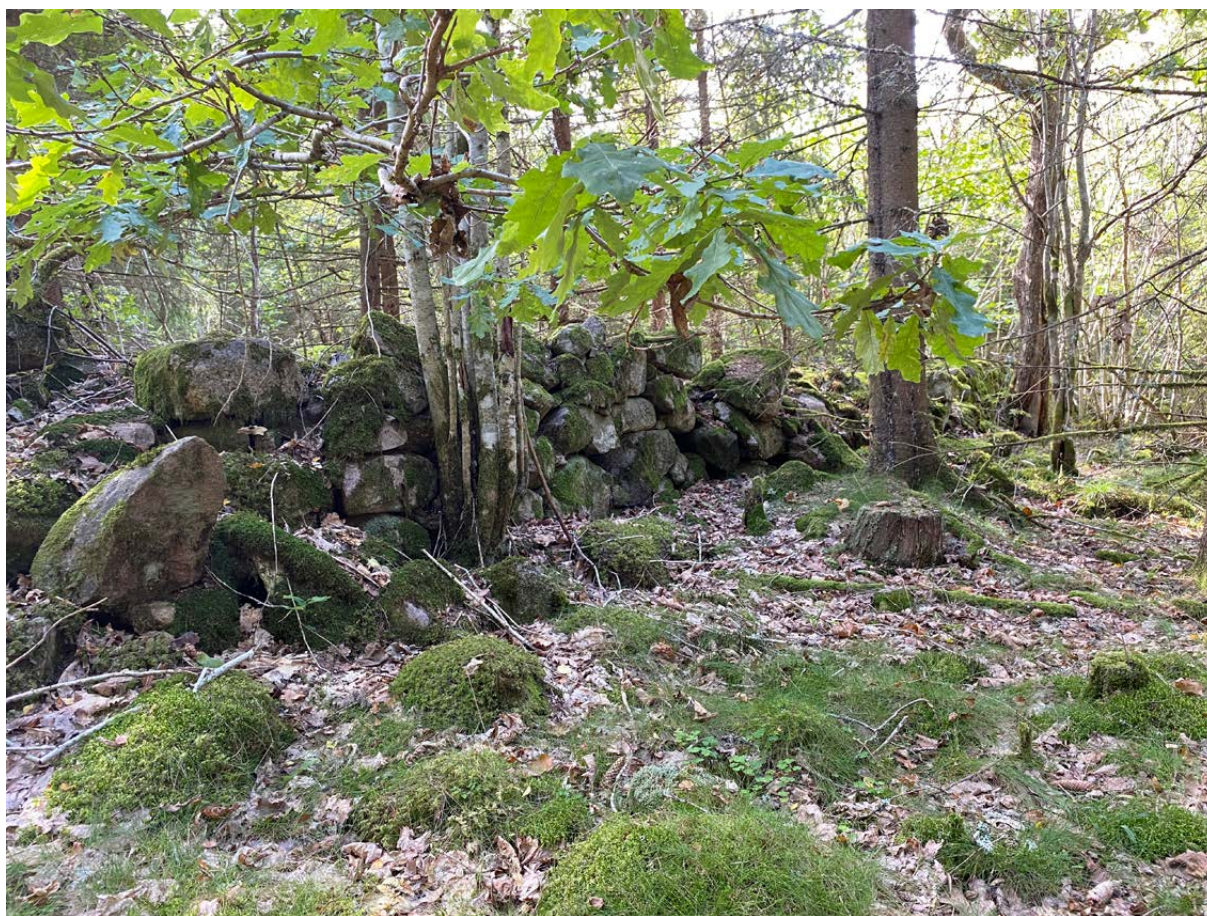
Figur 2. Äldre stenmurar som spelat ur sin roll återfinns ofta i anslutning till de äldre torpens odlingsmarker. Även om torpen var försvunna sedan länge odlades många av åkeryrtorna fram till åtminstone 1940-talet. Dessa lämningar registreras inte i Kulturmiljöregistret (Fornsök), även om de utgör en betydande del av de lämningar som återfinns i skogsmarken.

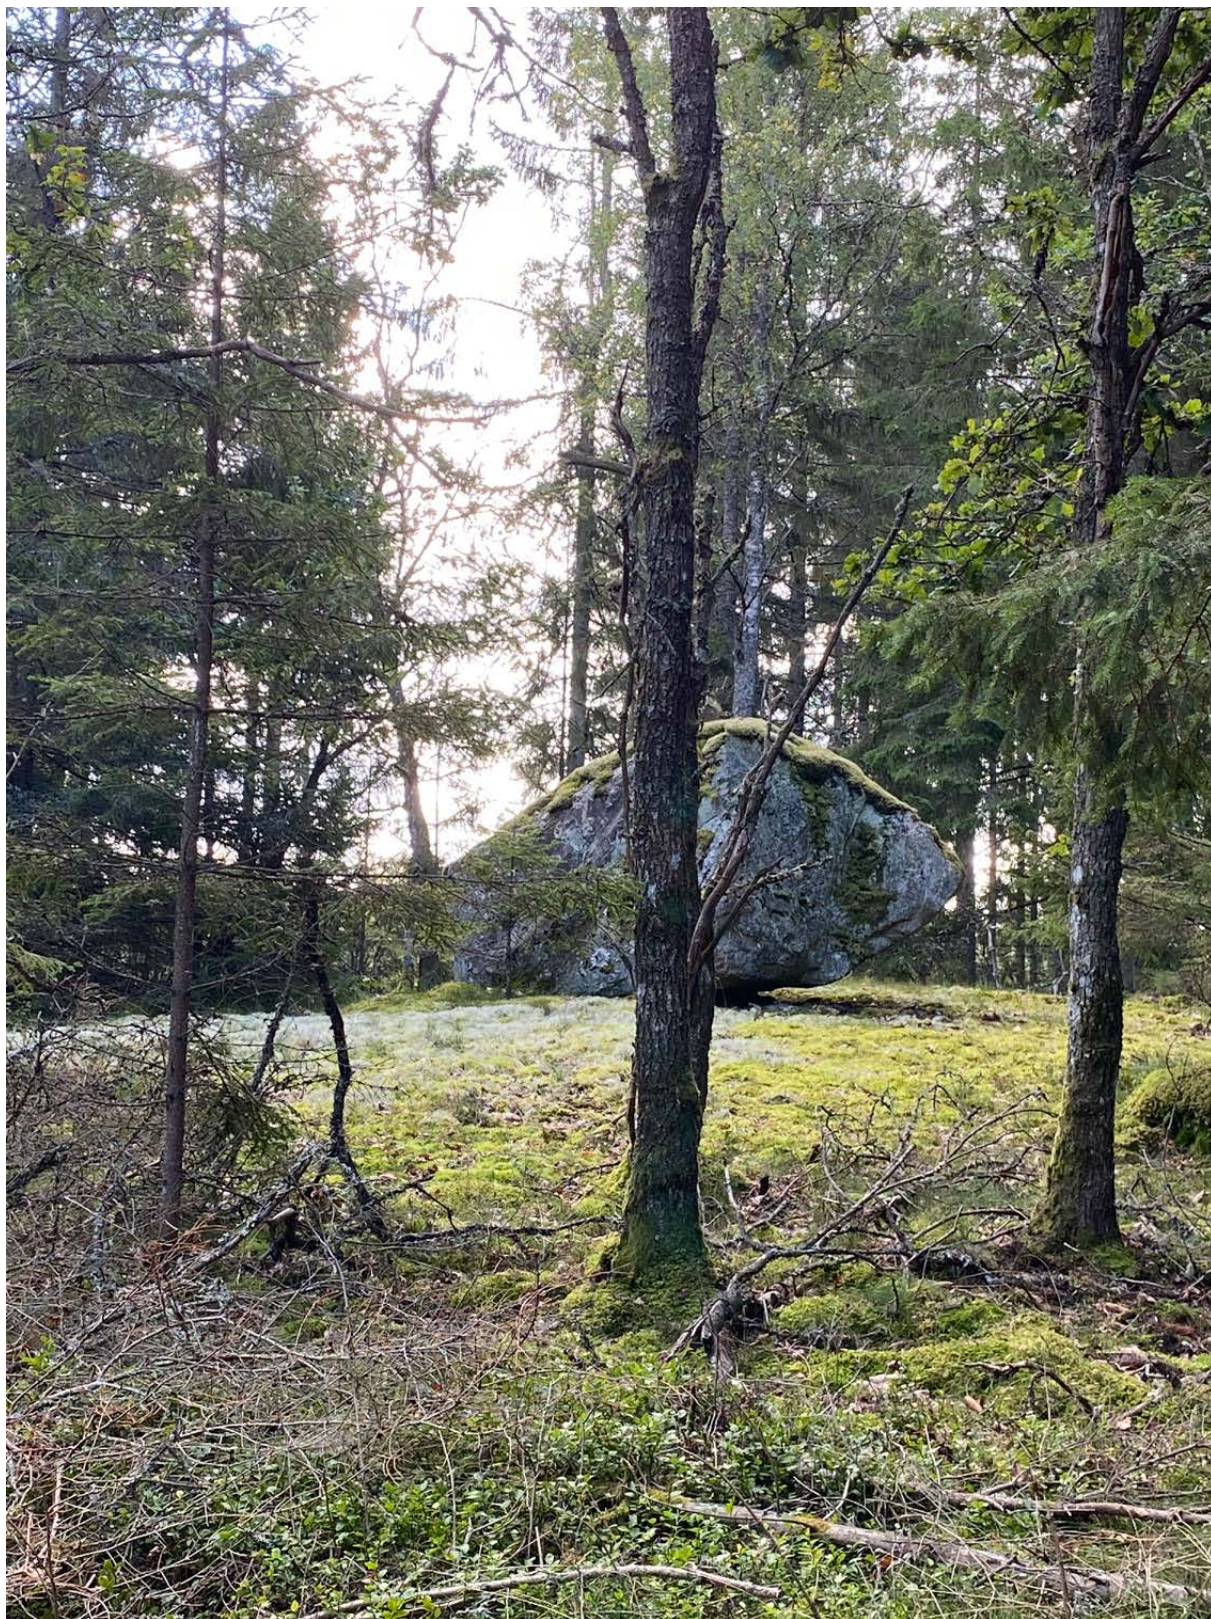
Figur 3. Uppallade stora stenblock som vilar på renspolade klippväggar har i många fall lockat till sig mänskliga aktiviteter. Vid detta stora block som låg sydväst om Stora Kolfly märktes inga lämningar.

Vid fältinventeringen var det framför allt lämningar synliga ovan mark som var möjliga att identifiera (fig. 3). Där det kunde finnas lämningar dolda under mark användes vid vissa tillfällen en jordsond för att bedöma de underliggande jordlagren. För att den frivilliga inventeringen skulle motsvara en arkeologisk utredning steg 1 gjordes också en bedömning av möjliga grav- och boplatsslagen. Värt att notera är också att de sedan tidigare registrerade boplatser som ligger strax utanför ledningskorridoren i områdets sydöstra del utgörs av boplatser utan känd avgränsning. Detta innebär att en säker rumslik avgränsning måste göras med maskindragna sökschakt. Detta gäller även för de registrerade äldre gårds- och bebyggelselagen som inte är synliga ovan mark idag.

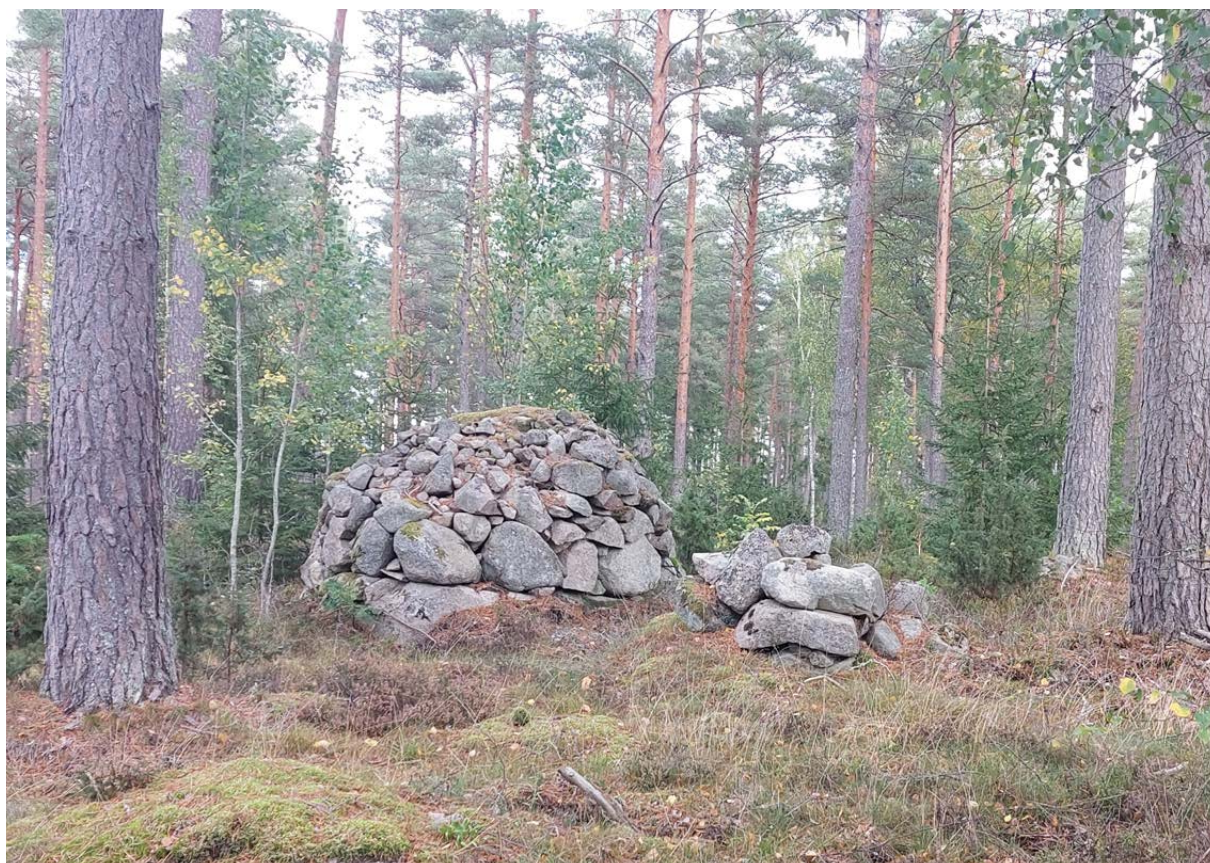
Figur 4. I odlingsmarkerna som hör ihop med torpbebyggelsen finns många kallmurade odlingsrösen som visar på 1800-talets odlarmödor (L2023:6928).

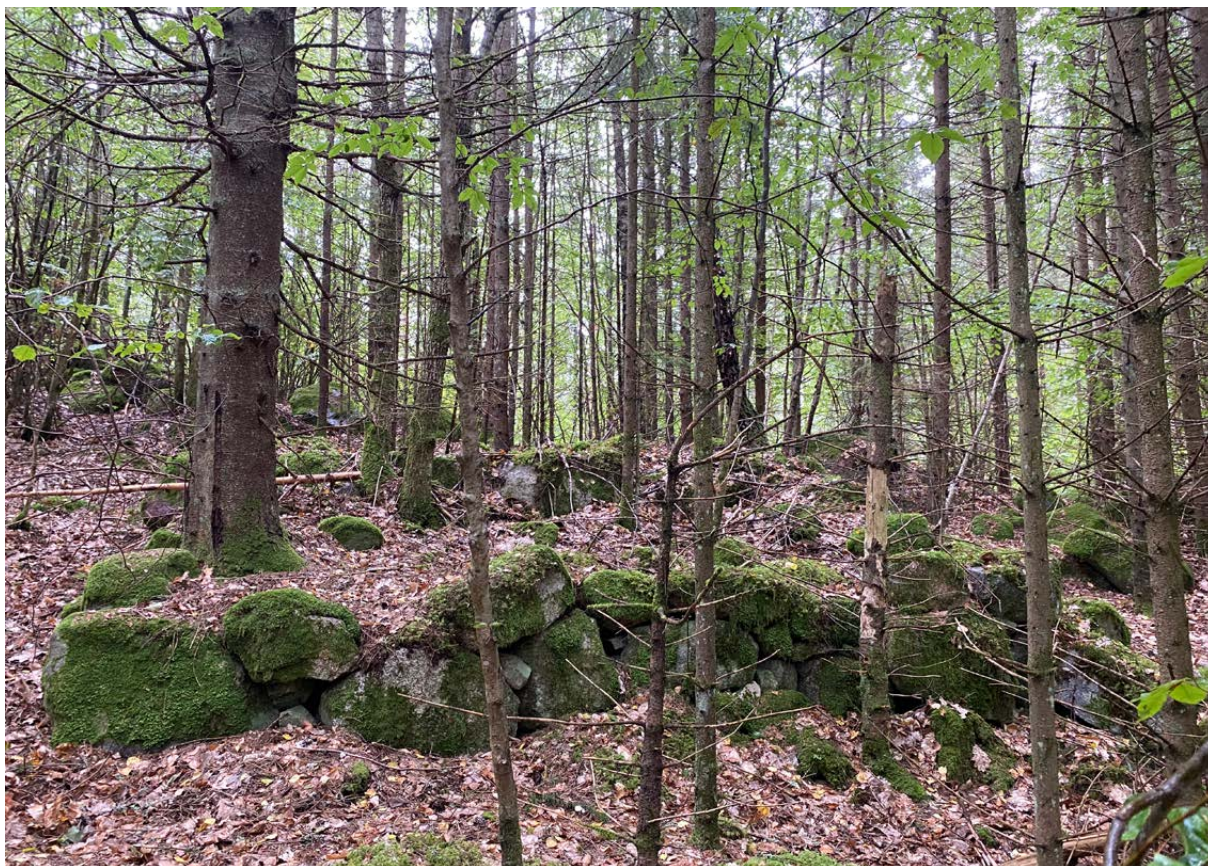
Figur 5. De mossbevuxna grunderna efter de äldre torpen smälter idag ihop med den omgivande skogsmarken och kan vara lätta att missa (L2023:7137).

Inom ledningskorridoren nyregistrerades sex torplämningar (fig. 5). Med hjälp av det äldre kartmaterialet och husförhörslängderna kunde fyra av torplämningarna dateras till tiden före 1850, medan de två övriga inte kunde beläggas till före 1850. Det bör poängteras att det vetenskapliga värdet inte skiljer sig mellan

Lämningsnr	Socken	Typ	Lämningsstatus	Beskrivning
L2023:7137	Vissefjärda	Lägenhetsbebyggelse	Fornlämning	Lägenhetsbebyggelse, torpställe, bestående av en husgrund som var uppdelad i två plan med en gemensam grundmur mellan. De två planen hade en nivåskillnad på 0,5 m. Den högre belägna planet var 6 x 6 m stort med ett spisröse i det nordvästra hörnet. Det andra planet var 5 x 6 meter stort. Grunderna var av natursten och med en höjd på 0,4 m. Huset i en nordslutning. Det uppdelade grundplanet kompenserar för sluttningen. Cirka 6 meter öster om huset med spisröse fanns ytterligare en husgrund 5 x 5 m och 0,4 m i höjd. Sannolikt efter uthus med grund av natursten.
L2023:6904	Vissefjärda	Fossil åker	Fornlämning	Fossil åker, ca 45 x 985 m (NV-SO). Ett 10-tal röjningsrösen 3-4 m i diameter med hög profil. Flertalet är lagda på och in mot markfasta block. Stenmaterialet består vanligen av 0,2-0,5 m st stenar. Den fossila åkern går att koppla till det närbelägna torpet tillkommet före 1850.

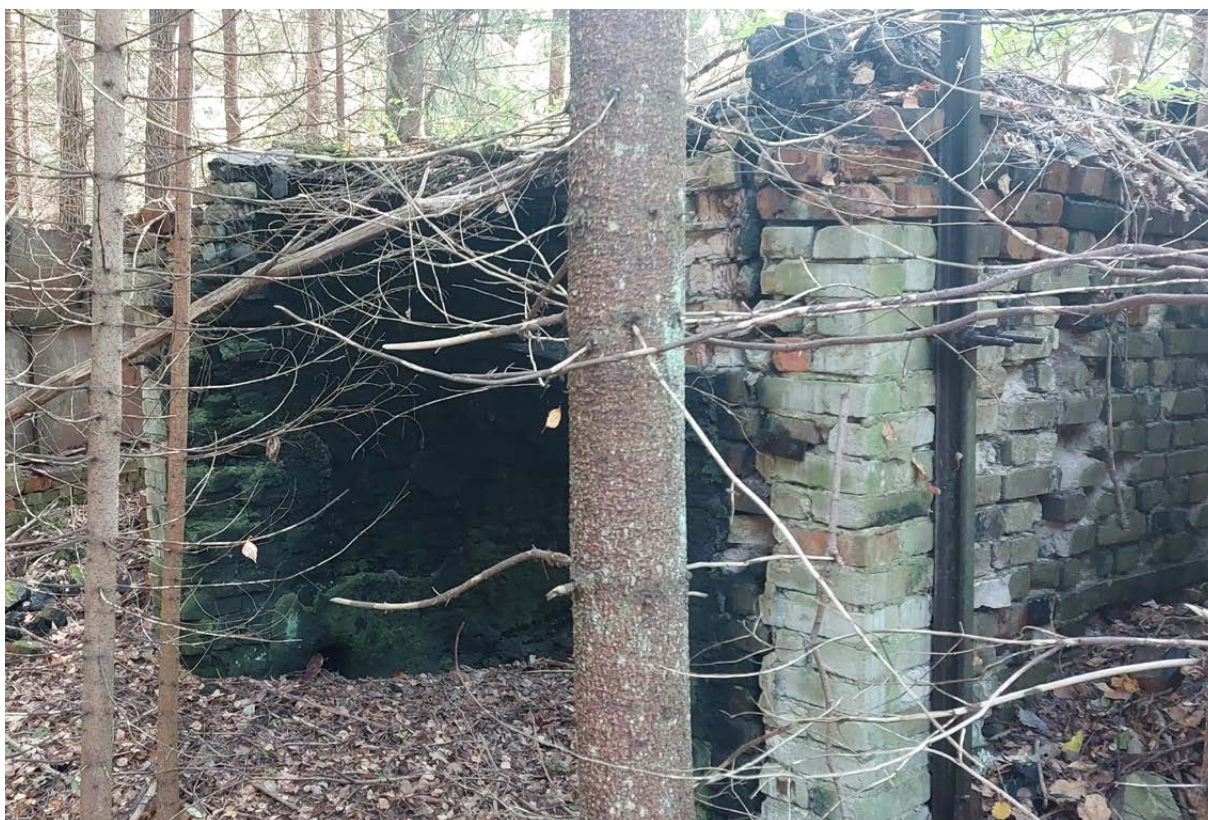
Figur 7. Strax nordväst om Gullaboås fanns lämningar efter framställning av träkol i stor skala (L2023:7139).

Den fjärde kolningsanläggningen utgjordes av en anläggning för framställning av träkol i mer industriell skala. Anläggningen tillhör 1900-talets industrihistoria och skall möjligen kopplas produktionen av gengaskol under krigsåren (fig. 7). Samtliga kolningsanläggningar från inventeringen registrerades som övriga kulturhistoriska lämningar.

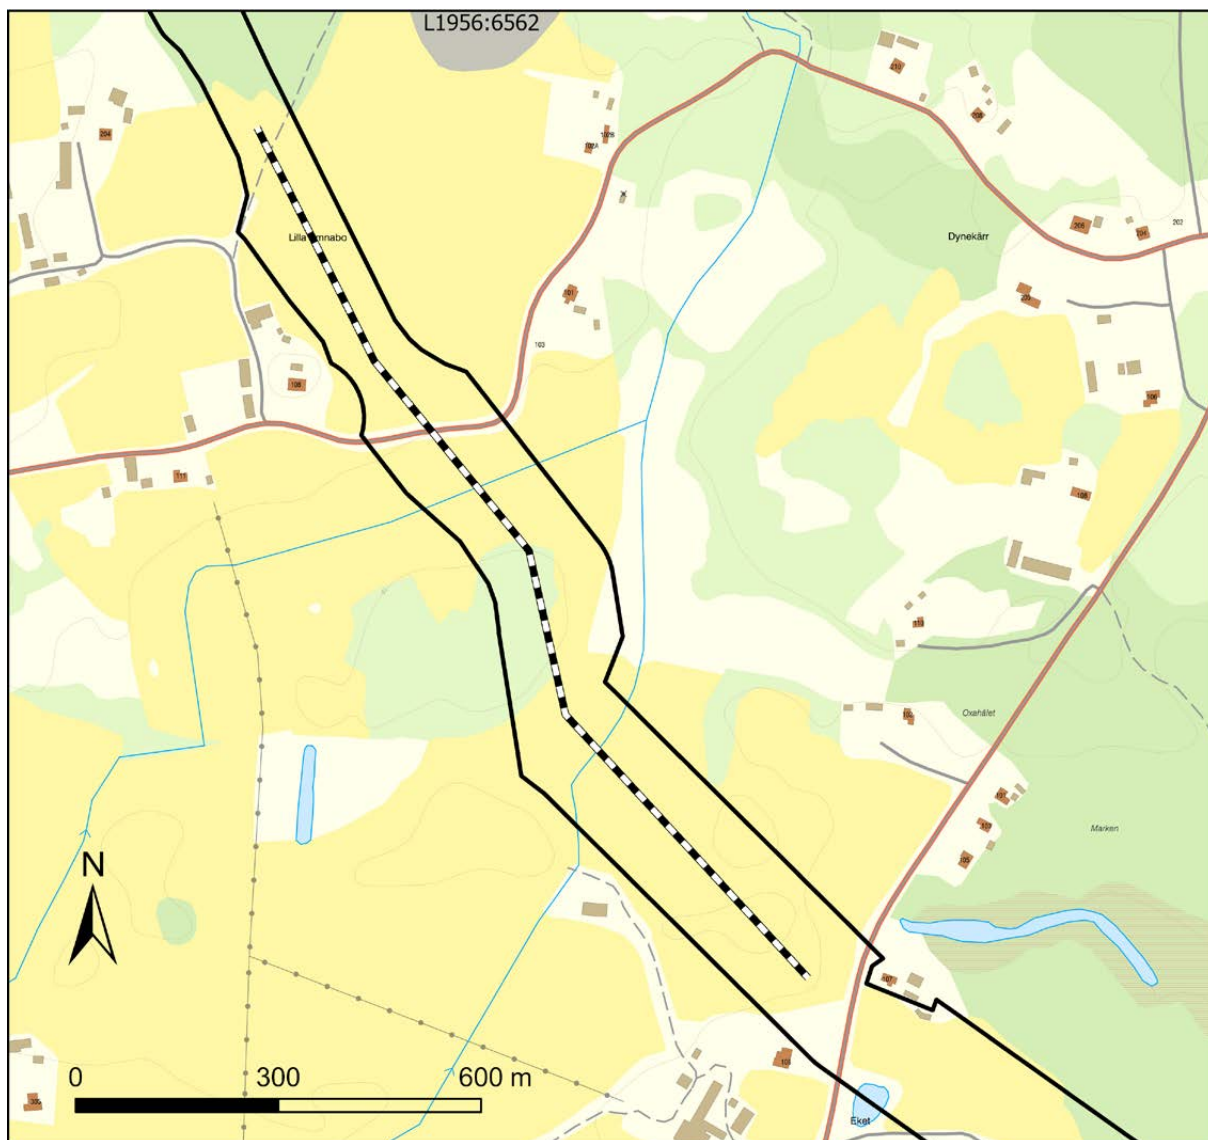
Figur 9. På ett par platser längs den markerade sträckan utmärker sig topografin och det finns flera platålägen i anslutning till den äldre våtmarken.

dränerats. På ett par platser finns det platälägen som höjer sig över den äldre våtmarken som under stora delar av förhistorisk tid utgjort bra boplatslägen (fig. 9). I den sydöstra delen av området, mellan Skorrö och gamla väg E22 löper ledningskorridoren genom ett område med ett flertal sedan tidigare registrerade boplatslägen (fig. 10). De registrerade boplatserna är dolda under utan synliga begränsningar och har registrerats med utgångspunkt ifrån en lösfyndsspridning i ploglagret. Boplatsernas kan med andra ord ha en rumslig utbredning som är större än vad lösfynden visar. Samma sak gäller för det gravfält (L1957:9747) som ligger uppe på den äldre strandvallen. För att klargöra om eventuella boplatslämningar eller gravar kommer att påverkas negativt av en kabeldragning kan även detta beslut fattas av Länsstyrelsen i samband med en eventuell tillståndsprövning.
