# Invid Skirgravfältet

Schaktningsövervakning 2024

L1953:2112, Skir 14:6, Växjö socken, Växjö kommun, Kronobergs län, Småland

Arkeologisk rapport 2026:09

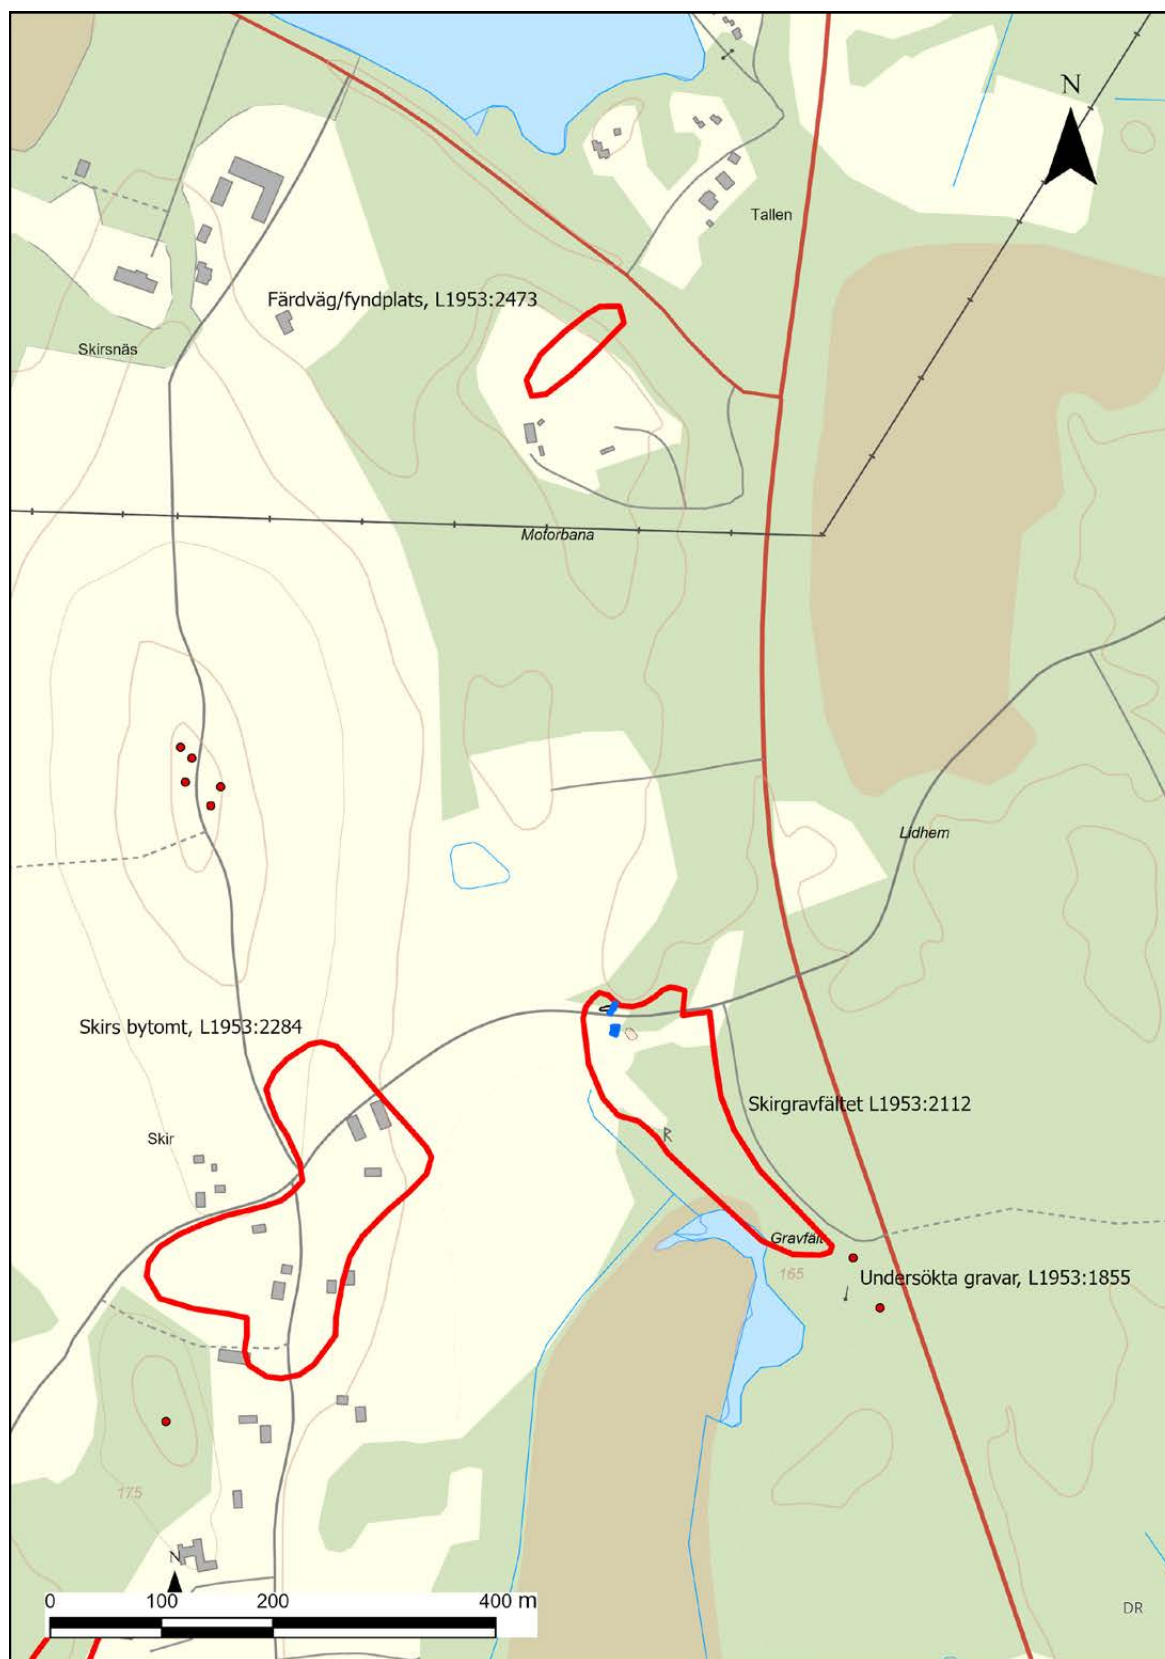
Figur 1. Skirgravfältet, L1953:2112, med omgivande fornlämningsmiljö. Den schaktningsövervakade ytan ligger i nordvästra delen av gravfältet.

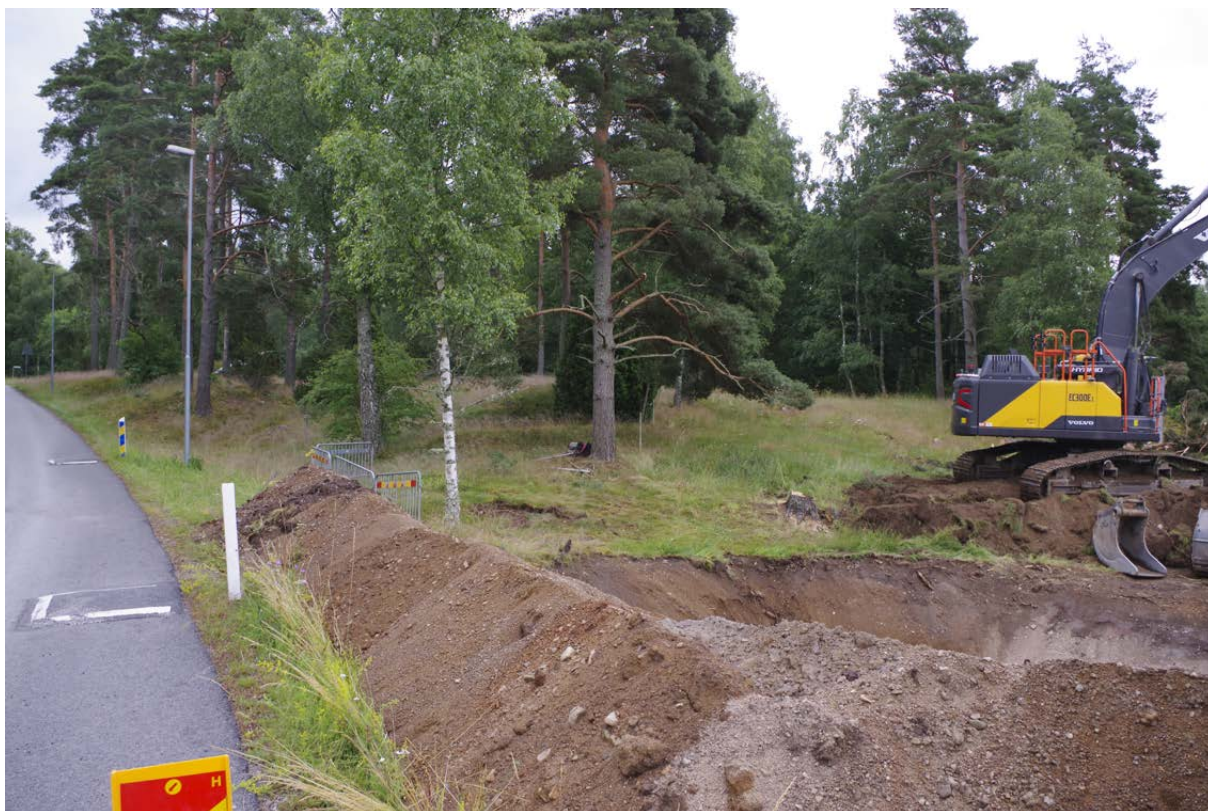
Figur 3. Det schaktningsövervakade området vid schakt 1 före avbaning. Foto taget från väster.

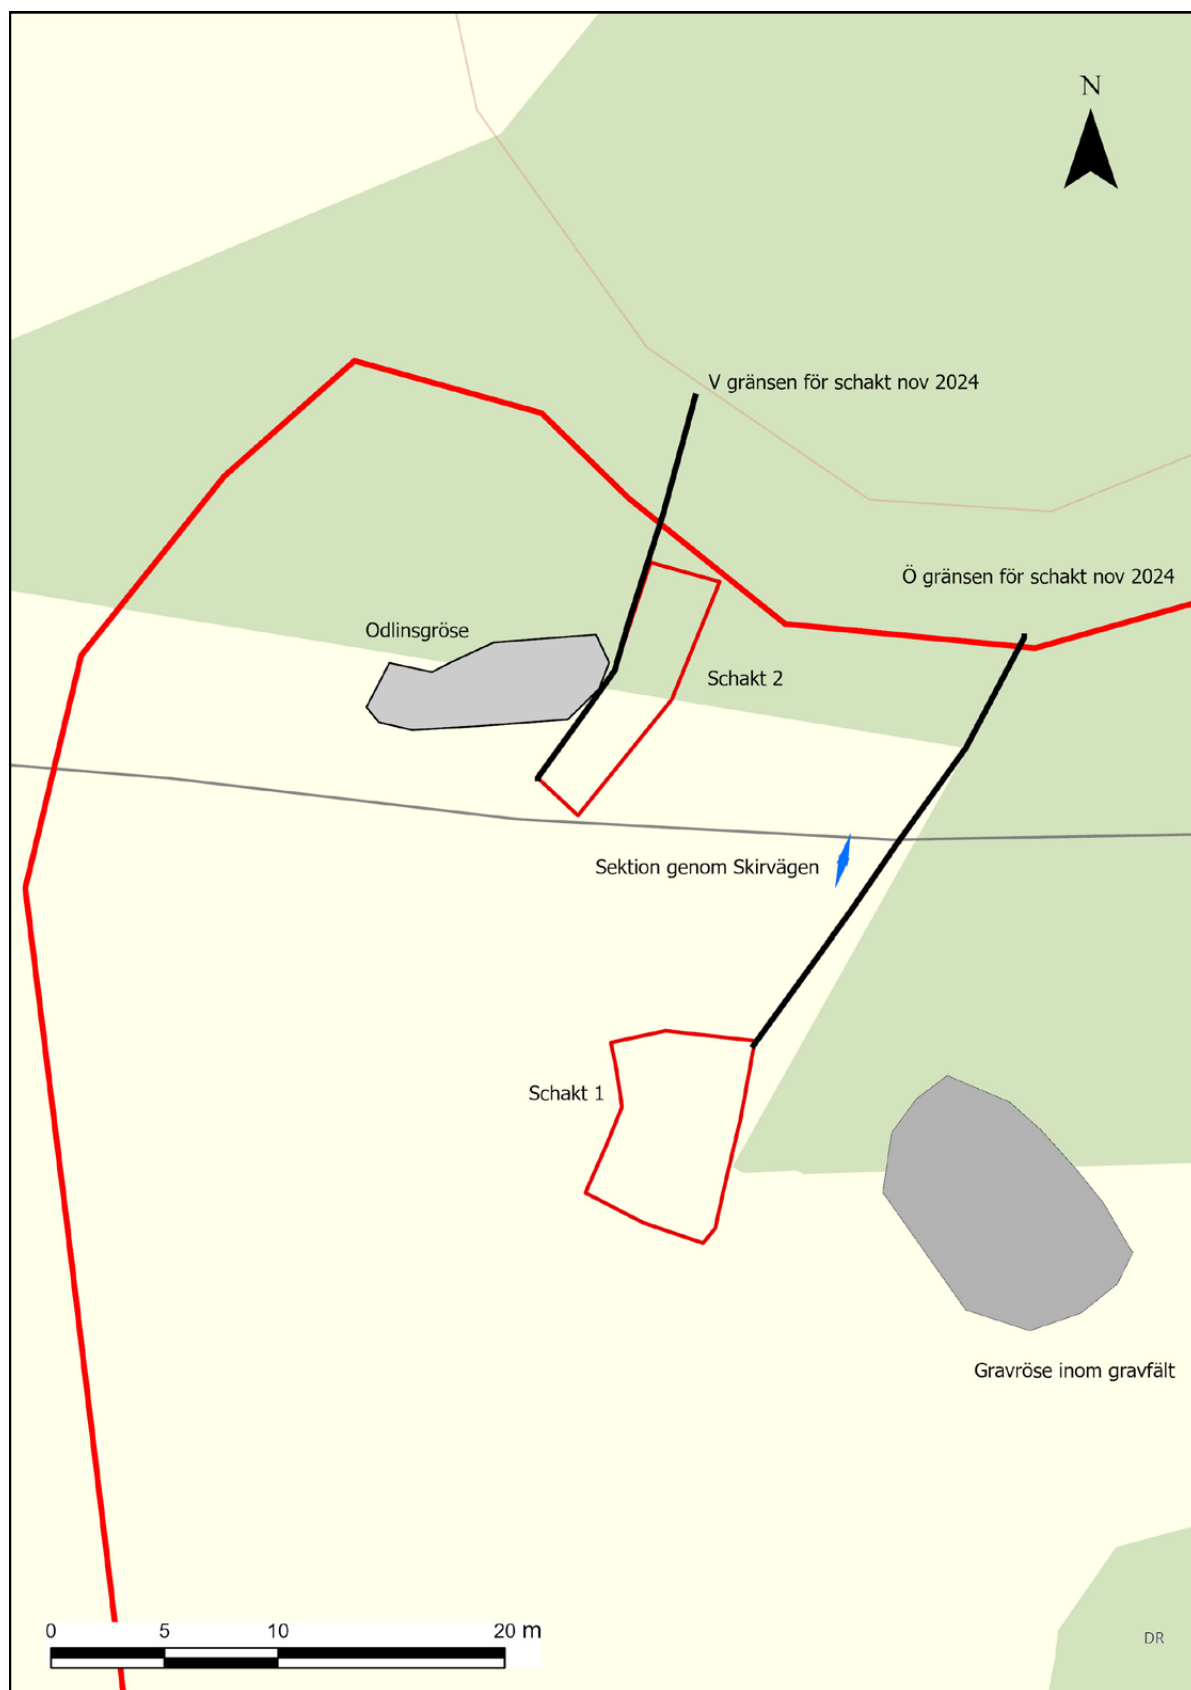
Den yta som berördes vid den inledande schaktningsövervakningen, schakt 1, hade en storlek av 47 m<sup>2</sup> (fig. 4). Schaktet låg invid gravfältets nordvästra del, strax söder om vägen mot Skirsby. Inom ytan fanns ett åkerhak som förmodligen motsvarar ett äldre strandhak till Skirsjön. I schaktets västra del, nedanför detta hak, fanns tidigare odlad mark som odlats upp efter sjösänkningen. Schaktets östra del omfattade högre belägen, ej tidigare odlad mark, intill gravfältet (fig. 2). Det stod klart att den eftersökta kulverten skulle ligga i den lägre terrängen, men behovet

Figur 4. Plan över det schaktningsövervakade undersökningsområdet vid gravfältets nordvästra del med.

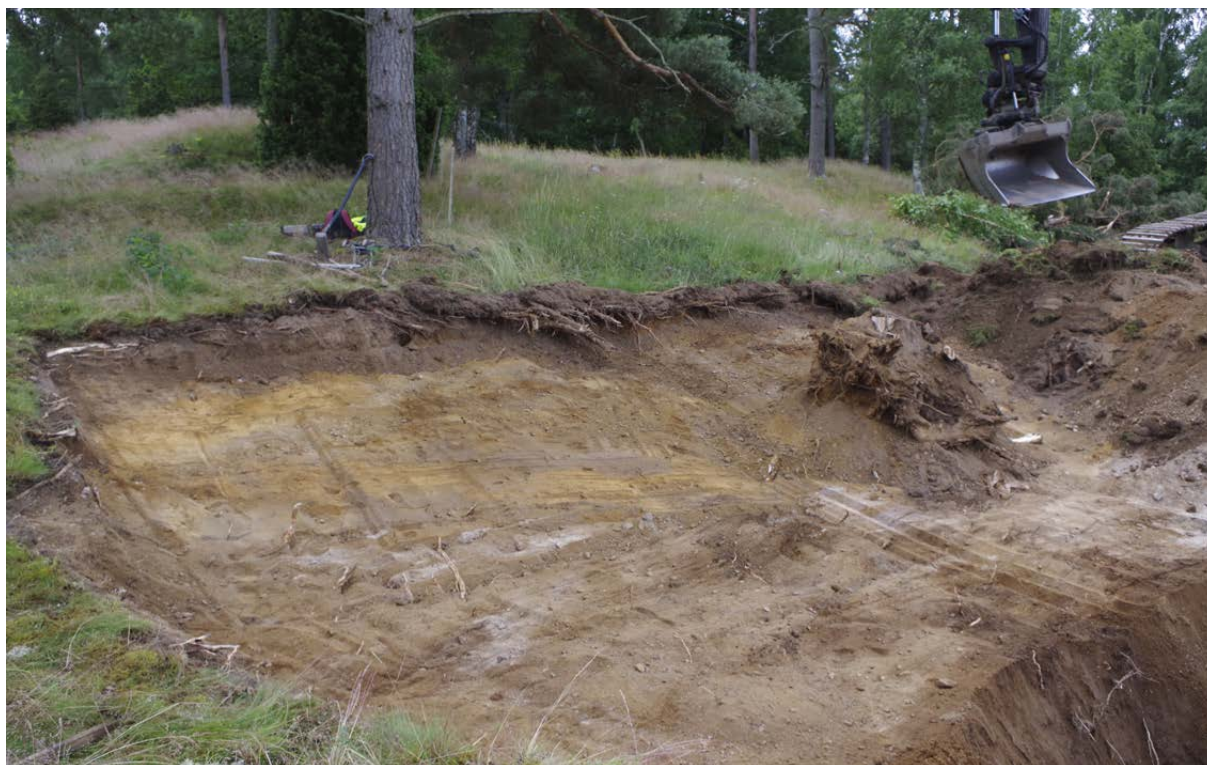
I schaktets östra del kunde man konstatera att det under grästorven fanns ett 0,2 meter tjockt lager av svagt humös sand (fig. 5). Därunder fanns orörd grusig, sandig morän. Några anläggningar med anknytning till gravfältet påträffades inte och inte heller några spår efter boplatsslämningar eller fynd. Schaktets västra del gav mestadels ett omrört intryck och utgjordes förmodligen av fyllningen till den befintliga kulverten. Vid den metalldetektering som gjordes mellan varje grävt skikt påträffades enbart recenta fynd.

Figur 5. Inom schakt 1 gjordes en skiktvis avbaning ned till en nivå av 0,5 till 0,8 meter under tidigare markyta, Foto taget från väster.

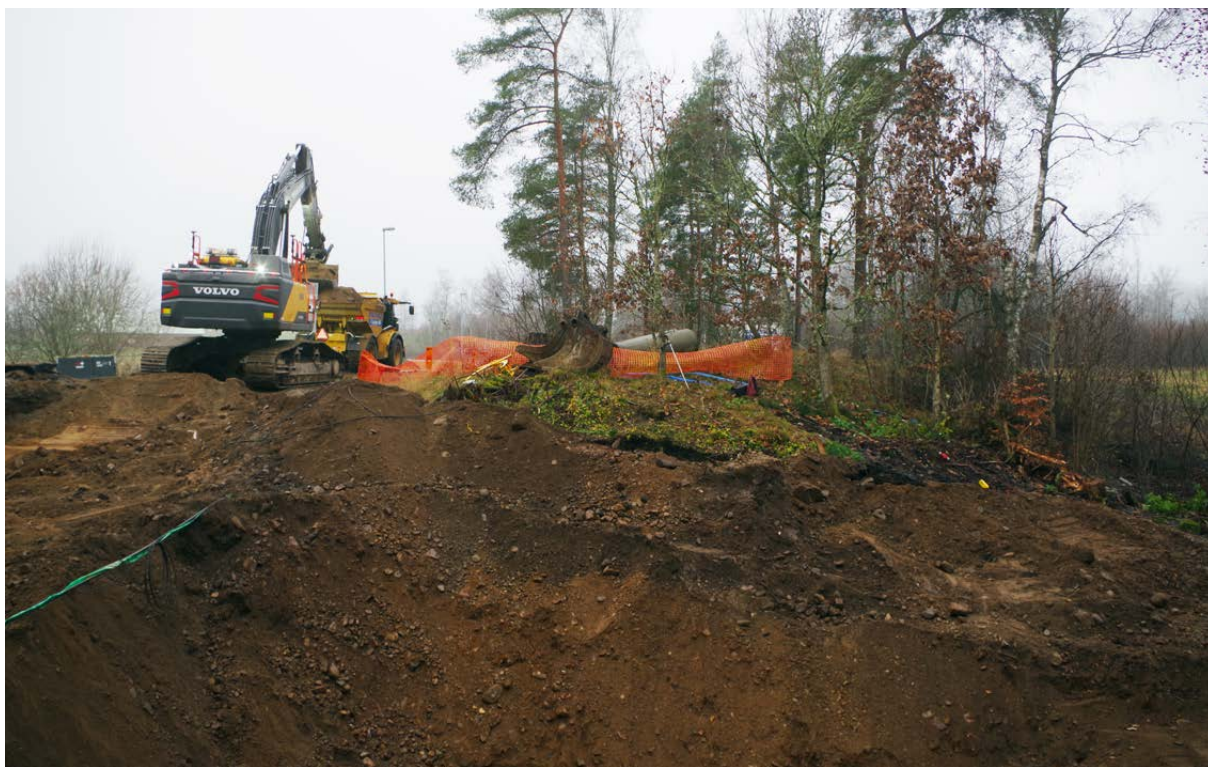
Den efterföljande schaktningsövervakningen gjordes senare under hösten då man grävde ett 15 meter brett och upp till 8 meter djupt schakt väster om gravfältets nordvästra del (se fig. 4). Även här berördes främst låglänt mark. Schaktningsövervakningen gjordes i ett avsnitt, schakt 2, där man behövde göra en släntning på den västra av schaktet intill en gravliknande lämning som låg på Skirvägens norra sida (fig. 6).

Den gravliknande lämningen utgörs av ett stenröse som är beläget på ett mindre höjdparti väster om den svacka som följer gravfältets västra sida. De synliga delarna består av upplagd odlingssten och lämningen har en något ojämn, avlång form, storlek av 3,5 x 10 meter och en höjd av 0,3 meter. Stenarna har en storlek av 0,2 till 0,4 meter och är löst upplagda. Lämningen ansluter till ett åkerhak och bör vara ett odlingsröse. Närheten till gravfältet gör dock att man inte kan utesluta att det

skulle kunna dölja en äldre stensättning. Väster om lämningen finns spår efter grustäkt och det är möjligt att odlingsröset tidigare haft en fortsättning åt detta håll. Den utförda släntningen hade gjorts utanför, och omedelbart öster om, odlingsröset. Inom dessa ytor syntes inte några spår efter äldre lämningar. Här påträffades inte heller några fynd varken vid metalldetektering eller rensning.

Figur 6. Schakt 2 utgjordes av slänten mot en gravliknande lämning, förmodligen ett odlingsröse, som låg på den västra sidan av det breda schakt som togs upp på hösten 2024. Foto taget från sydöst.

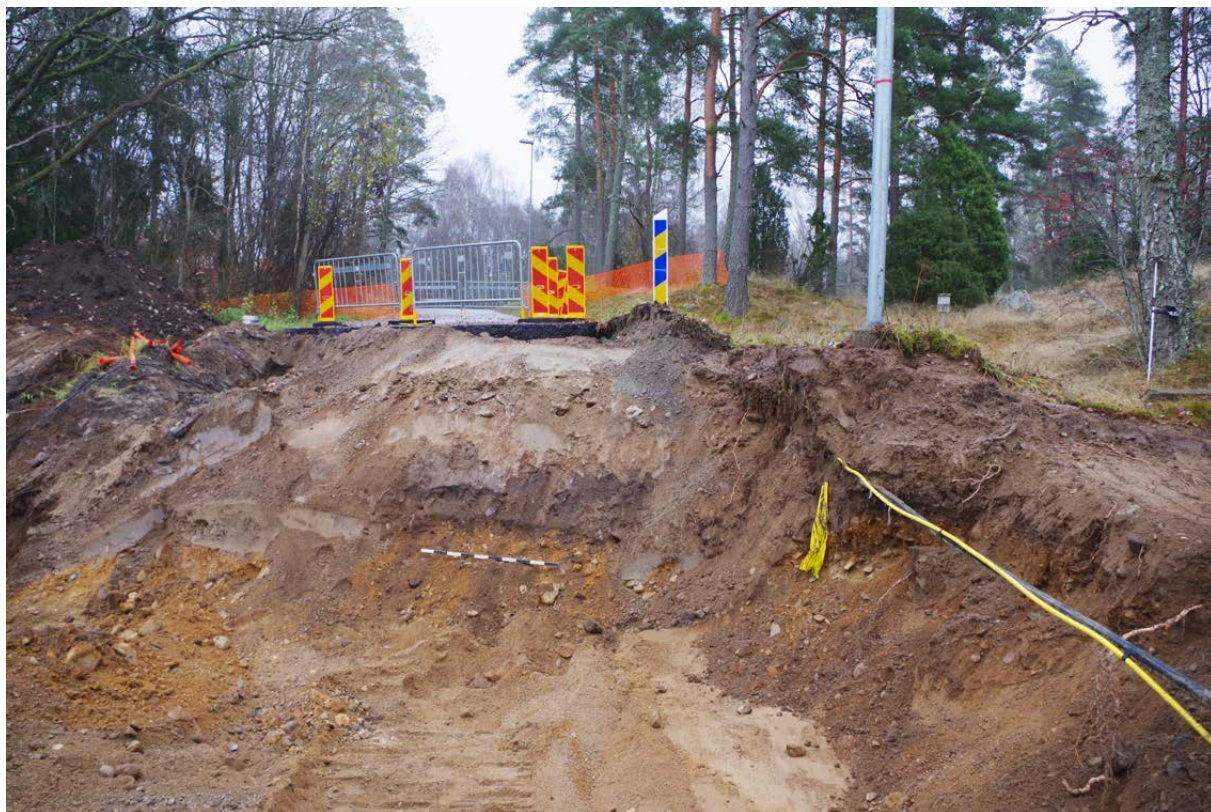
Vid detta tillfälle kunde man även notera att det i det breda schaktets östra sida, mot gravfältet, fanns en sektion som visade lagerföljden under den befintliga Skirvägen (fig. 7). Här kunde man se att det under sentida gruslager som bar upp vägen även fanns en äldre markhorisont på ett djup av 1,2 meter under vägytan. Markhorisonten bestod av ett humöst lager med en tjocklek av 0,35 meter och bör utgöra en övertäckt markyta som skulle kunna var bevarad även under vägens fortsättning inom gravfältet.

Figur 7. I den östra sidan av det breda schakt som togs upp hösten 2024 syntes en äldre marknivå som var bevarad under Skirvägens sentida bärlager. Foto taget från väster.

Värt att notera är att sektionen genom Skirvägen, i det breda schakt som togs upp under hösten, visade att det fanns en övertäckt äldre markyta under vägen. Det innebär att äldre lämningar med anknytning till gravfältet kan finnas bevarade i de partier där vägen går igenom gravfältet.

Några ytterligare åtgärder föreslogs inte i samband med de aktuella arbetsmomenten. Om ytterligare markarbeten behöver göras i gravfältets närområde bör man överväga fortsatta schaktningsövervakningar.

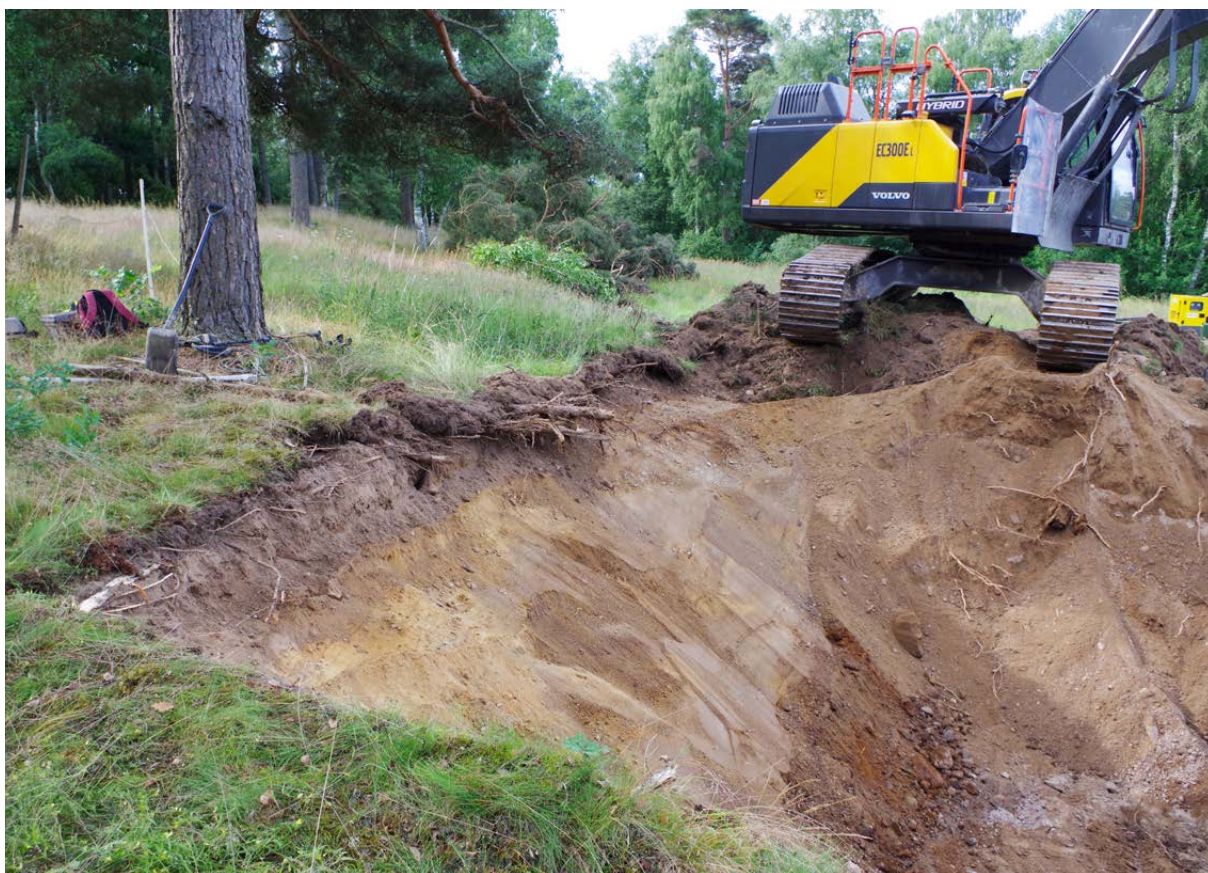
Figur 8. Schakt 1 grävt ned till fullt djup, sett från nordväst.
