Spår av hus och diken från Köpingsviks handelsplats

Slutundersökning 2021

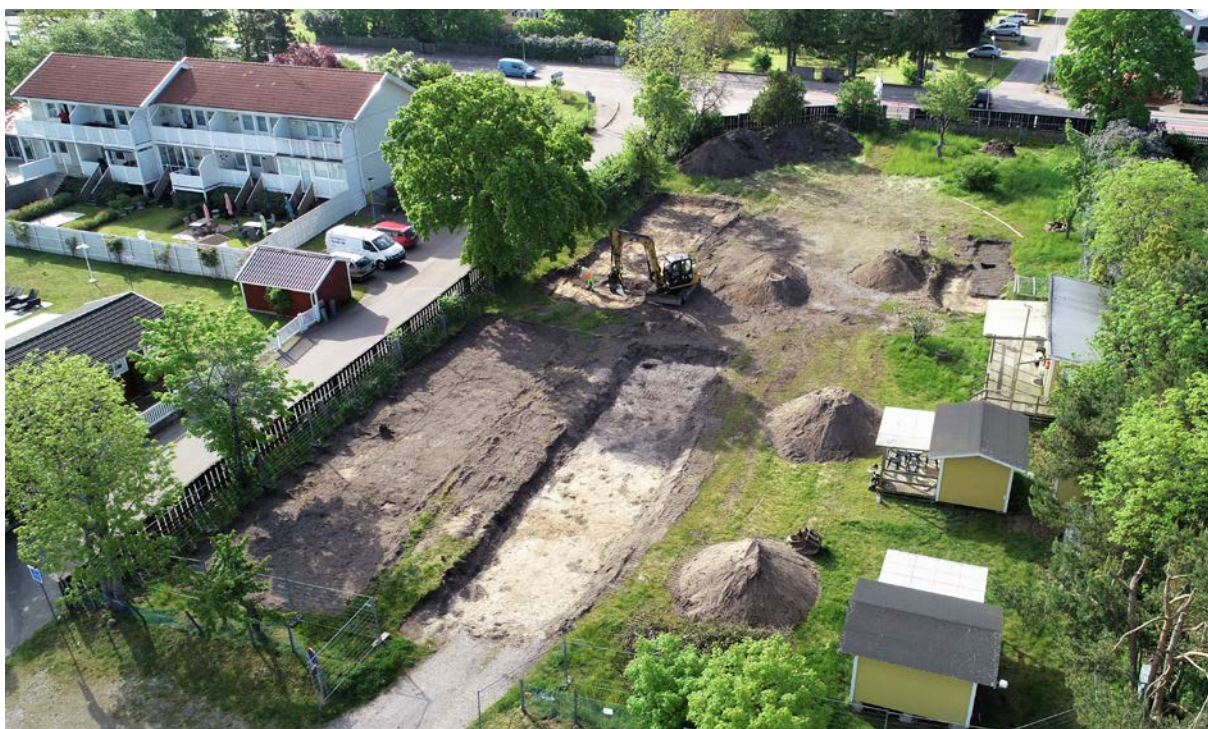
Figur 3. Drönerfoto över undersökningsytorna och Solberga 4:2. Pga. att sanden under grästorv och kultur-lagret var mjukt lämnades en T-formad bank i mitten av det östra schaktet på vilken grävmaskinen kunde köra utan att anläggningarna förstördes. Till sist undersöktes även banken. Det mindre västra schaktet finns t.h. i bild. Bilden ger också en miljööversikt. Kyrkplatsen ligger mycket nära uppe till vänster och strax höger om den övre grinden i staketet fanns en skålgropssten i gräsmattan. Foto mot SO.

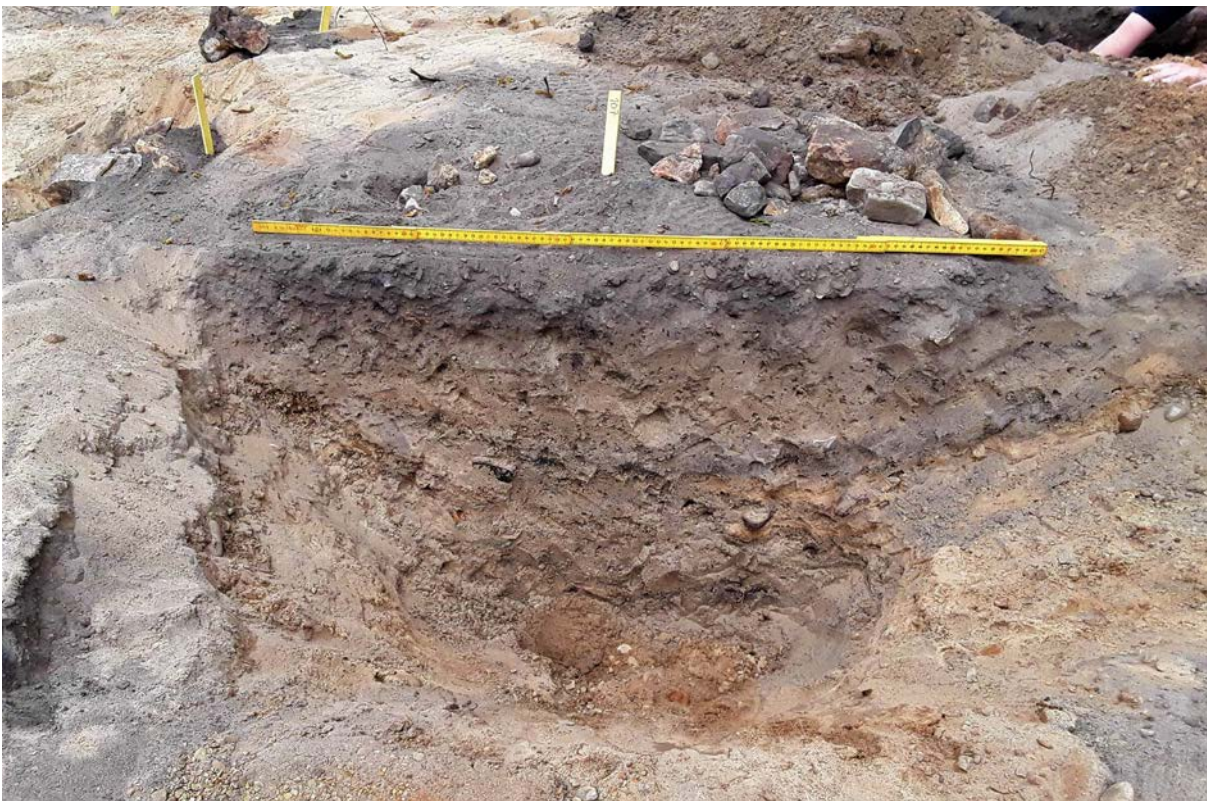
Figur 15. Bland den centrala delens många gropar och nedgrävningar påträffades en trattformad nedgrävning, A107, som återanvänts som sopgrop. Den var påfallande lik de mindre anläggningar som ofta används för tjärframställning under järnålder, men saknade det distinkta kollager som ofta blir kvar i dem.

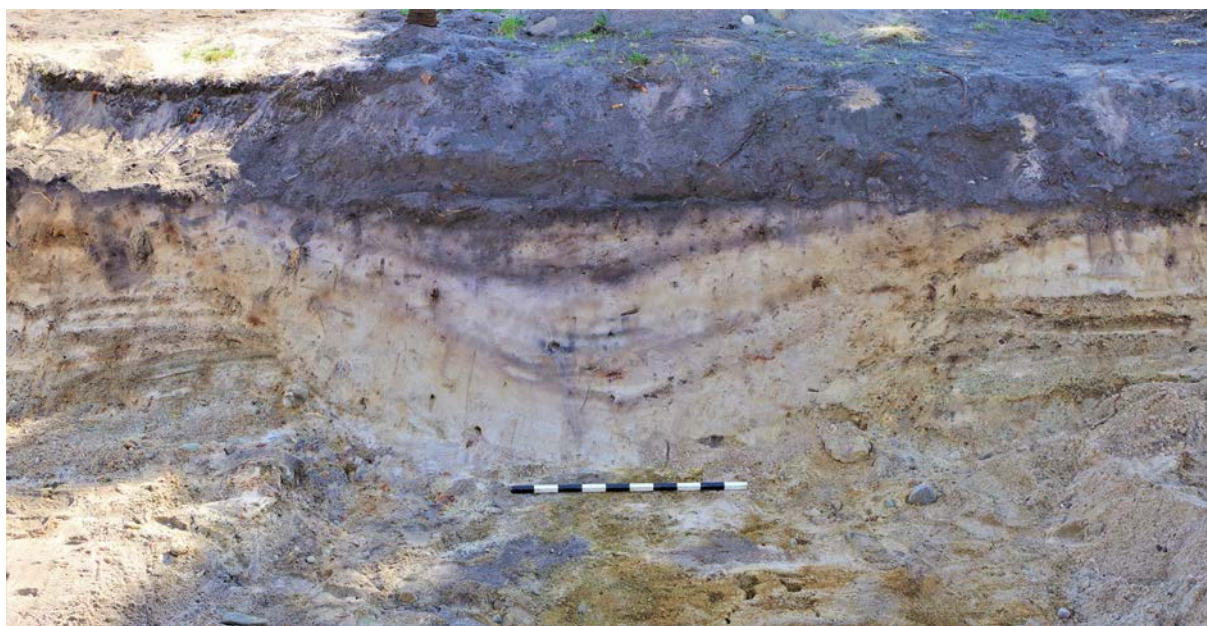
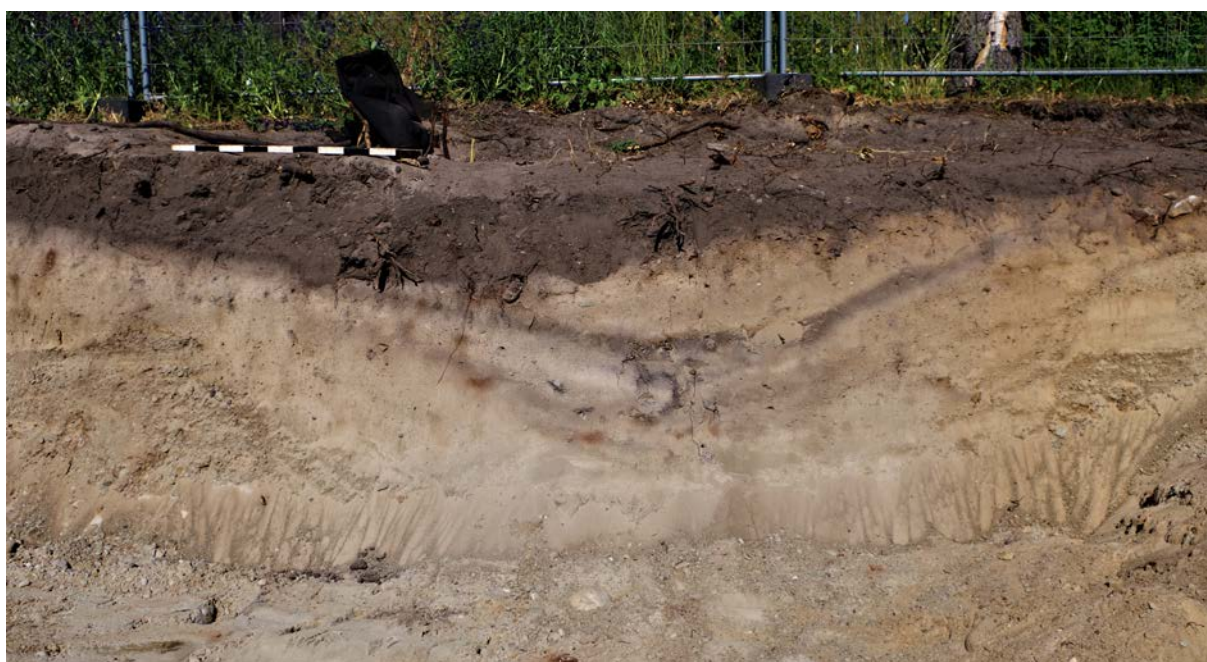
Figur 26 a & b. Foto av sektionerna i diket A586. Fig. 26 a – västra sektionen och fig. 26 b – östra sektionen. Foto mot ca NO-ONO.

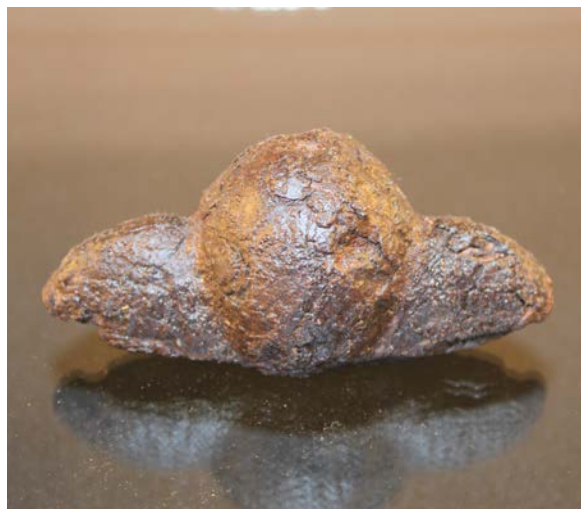
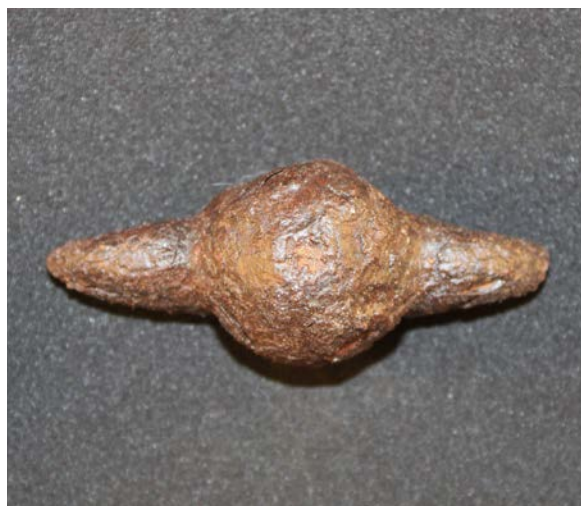
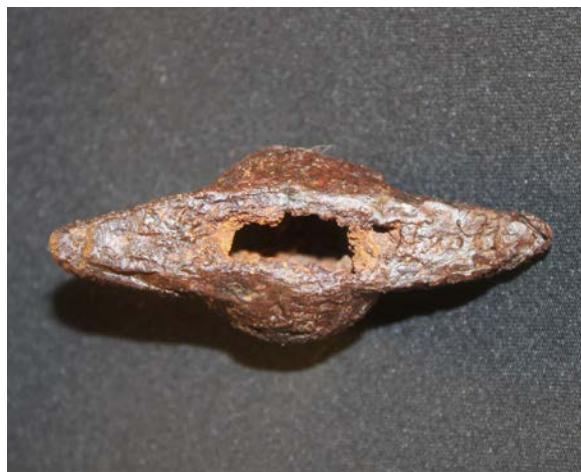
Figur 75 a b c. Svärdsknappen, F39, av Petersens typ Z, påträffades i kulturlagret i hörnet av hus 1 och i kanten av det stora dikets vikingatida utsträckning.

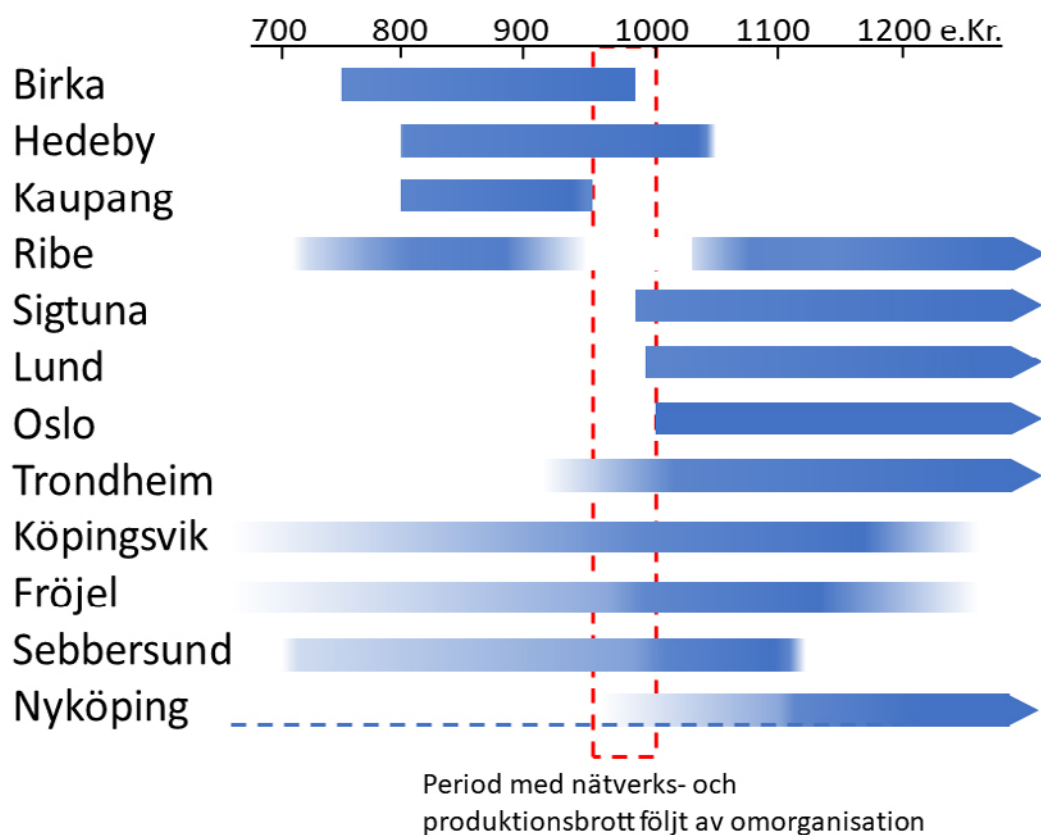
Figur 101. Utvecklingen av handelsplatser och tidigurbana stadsbildningar i hela den skandinaviskt influerade världen följer i stort samma mönster och sker i två tydliga perioder, en mellan 700–800 och en runt år 1000. Därtill finns flera mindre utforskade platser med en svårfångad anläggningstid som troligen vuxit fram från säsongsanvända marknadsplatser. Ovan illustreras anläggnings- och upphörandetid grovt för flera platser som nämns i texten.
