Ledningsdragning i Uråsa

Schaktningsövervakning 2024

Plats (L1953:5256, Uråsa 2:6, Uråsa socken, Växjö kommun, Kronobergs län, Småland)

Arkeologisk rapport 2024:24

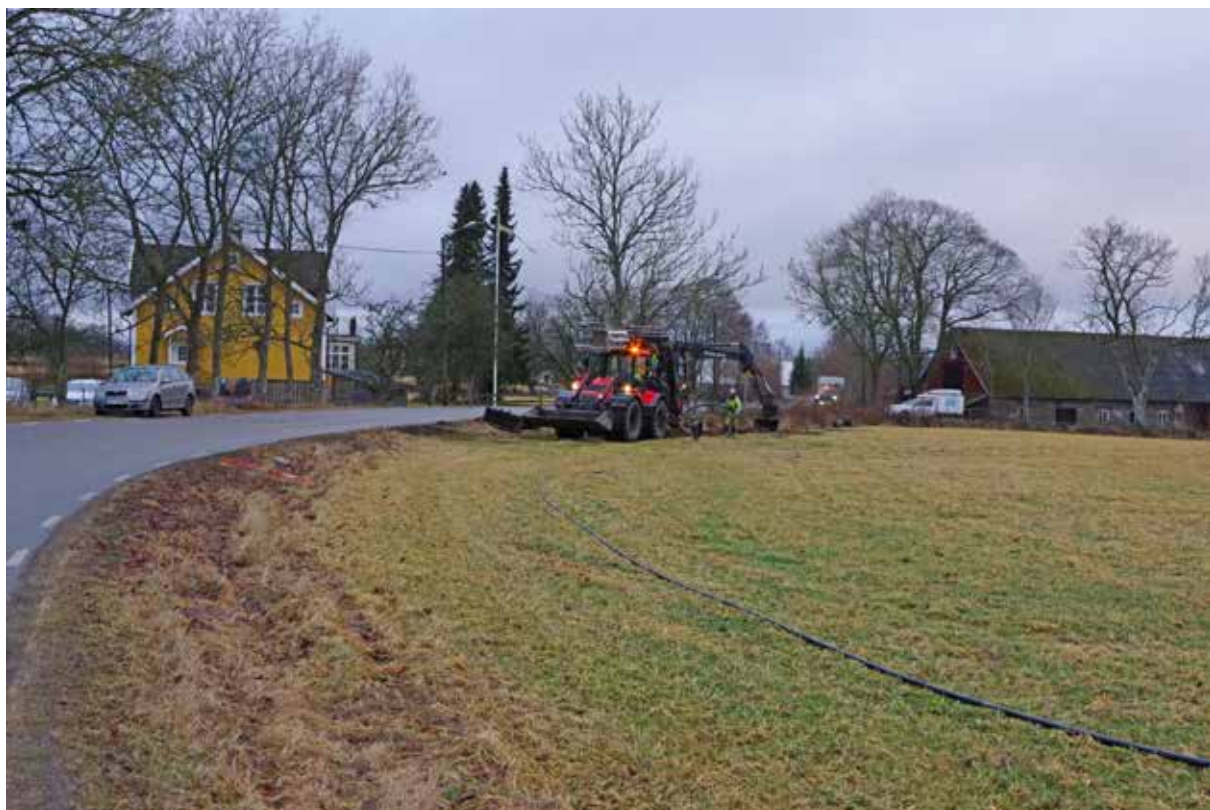
Figur 1. Ledningsdragningen passerade den plats där gårdstomten för Uråsa Södregård, L1953:5256, tidigare legat. Schaktningen berörde den gamla gårdstomtens östra del. Här sedd från söder.

I samband med grävning för ny elledning inom Uråsa by gjorde Museiarkeologi sydost/ Kalmar läns museum en schaktningsövervakning (fig. 1). Den övervakade sträckan låg inom fastigheten Uråsa 2:6 och berörde platsen för Uråsa Södre-gårds äldre gårdstomt, L1953:5256. Ledningen passerade här på den östra sidan av vägen genom Uråsa by. Schaktningsövervakningen gjordes efter att beslut fattats av Länsstyrelsen i Kronobergs län och bekostades av E.ON Energidistribution AB. Ledningsgrävningen utfördes av One-Nordic.

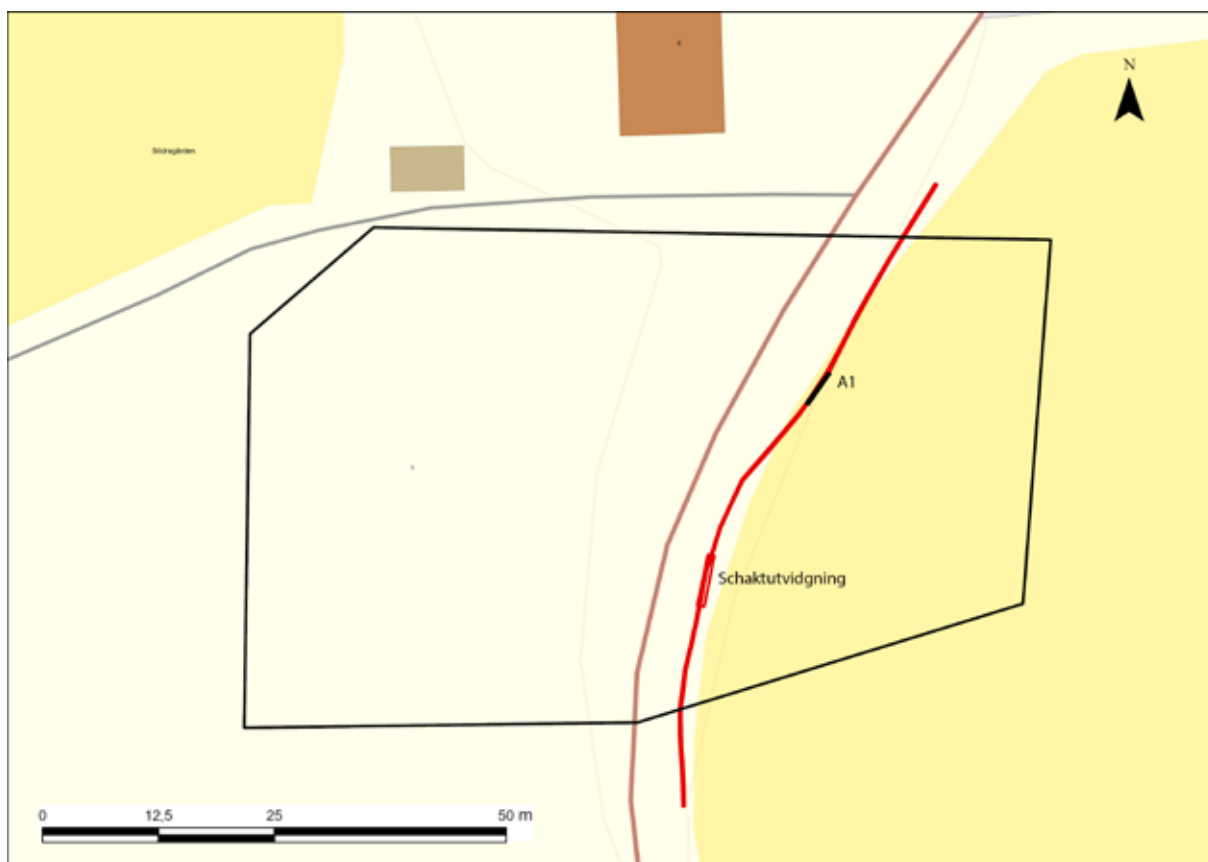
Figur 4. Plan över det inmätta ledningsschaktet med stenanhopningen A1 samt det bredare schaktavsnittet markerade. Gränsen för gårdstomten enligt KMR är markerad med svart linje.

Den aktuella ledningssträckan som berördes av schaktningsövervakningen hade en längd av ca 75 meter och omfattade passagen genom den övergivna gårdstomten L1953:5256 (fig. 4). I samtal med entreprenören One Nordic inför ledningsgrävningen angavs att man avsåg att plöja ned kabel längs sträckan om detta var möjligt. Museiarkeologi sydost såg positivt på detta eftersom det skulle innebära en så litet ingrepp som möjligt i fornlämningen. Nedplöjning innebär dock att man vid schaktningsövervakningen har begränsade möjligheter att se och undersöka eventuella berörda lämningar.

Ledningsschaktet drogs i sin helhet genom åkermark (fig. 4). I den schaktningsövervakade sträckans norra del hade matjorden ett djup av 0,3 till 0,4 meter. I den södra delen var den delvis djupare

Vid mitten av den schaktningsövervakade ledningssträckan fanns en förekomst av sten, A1 (se fig. 4, 5). Här förekom ett tiotal rundade stenar

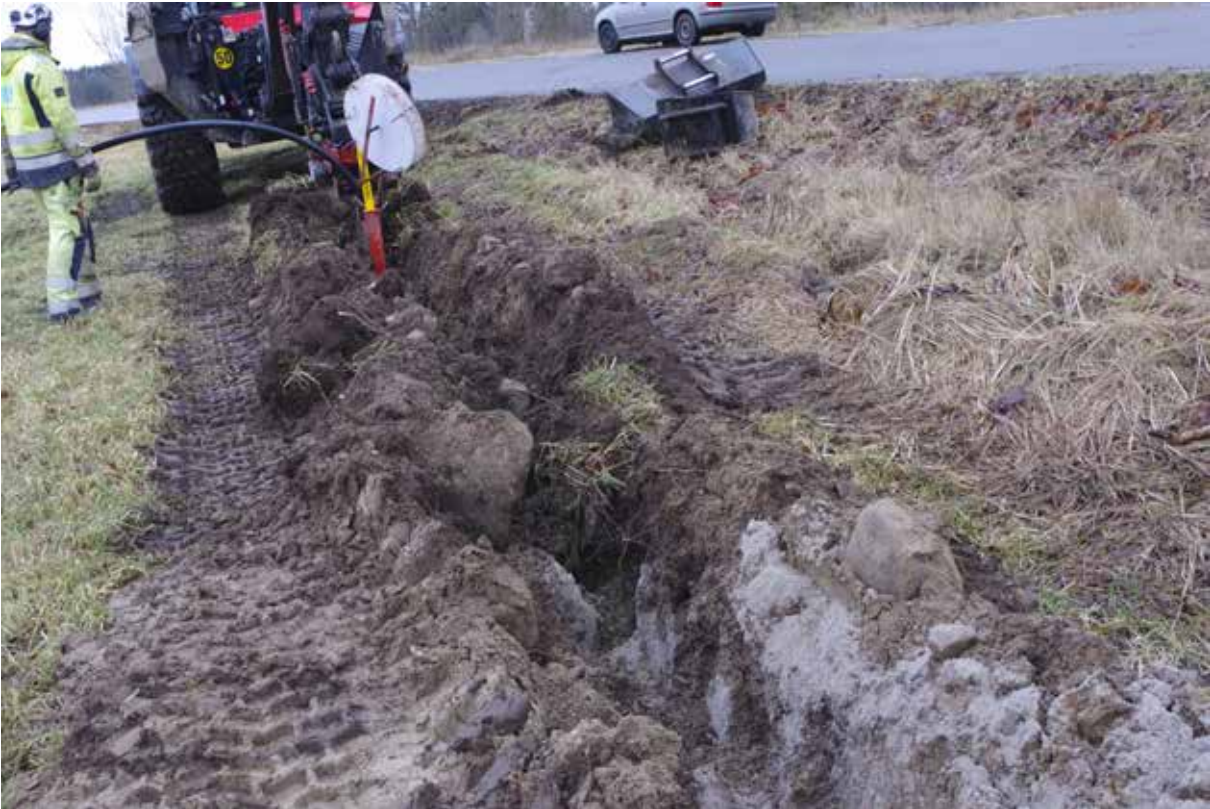
Figur 5. Inom ledningsträckningen fanns en gles koncentration av stenar, A1. Foto taget från sydöst.

med en storlek av 0,3 till 0,5 meter i diameter. Stenarna var spridda längs ett 5 meter långt parti av ledningsschaktet. Det gick inte att bedöma vad denna stenanhopning kan ha representerat. Några tydliga spår efter gårdstomten gick inte att urskilja i det smala schaktet.
