# Vid ett gravfält i Kårestad i Kronoberg

Schaktövervakning 2021

L1955:8056, Kårestad 2:11, Furuby socken, Växjö, Kronoberg, Småland

Arkeologisk rapport 2024:33

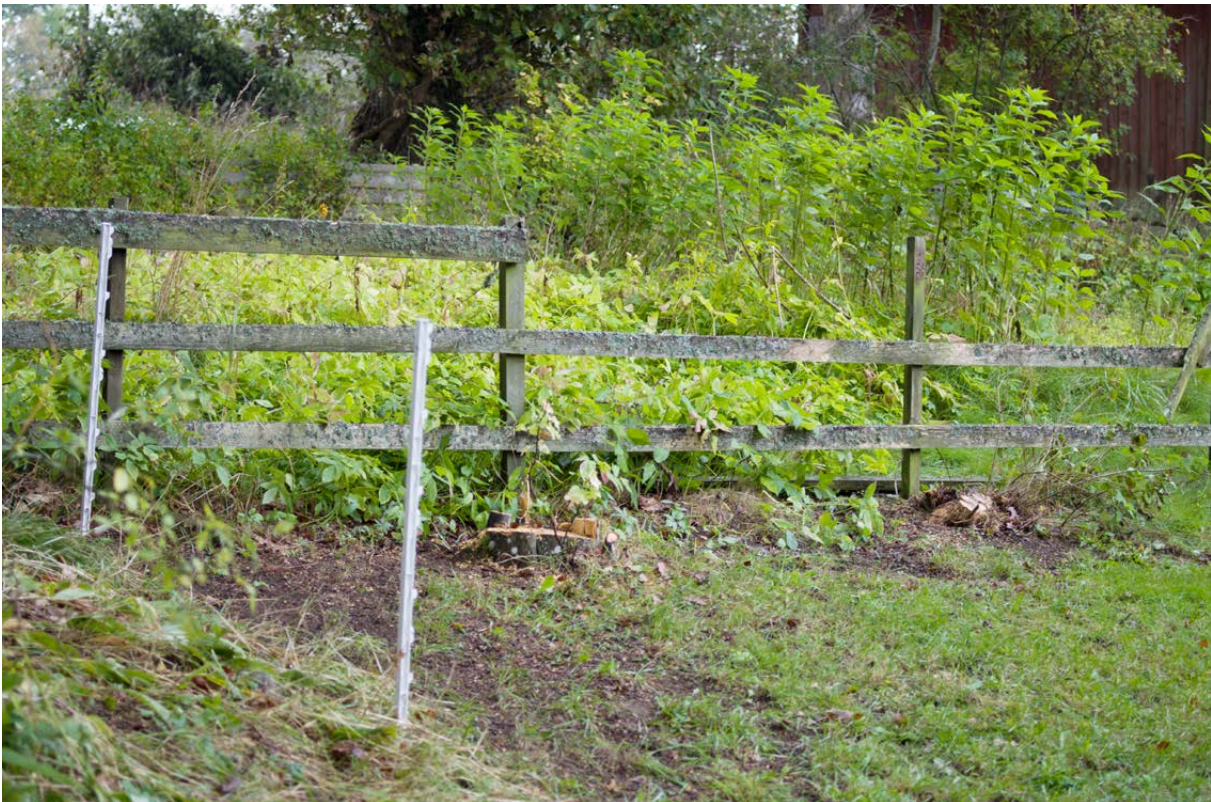
Vid ankomst hade markägaren låtit markera upp den planerade exploateringsytan (fig. 4). Ytan låg alldeles invid en stensättning med mittblock, A2, varför den planerade exploateringsytan flyttades 1,5 meter söder ut från det ursprungliga läget

Figur 4. Utstakning gör ursprunglig placering av schakt. Från VNV. Foto: Kalmar läns museum.

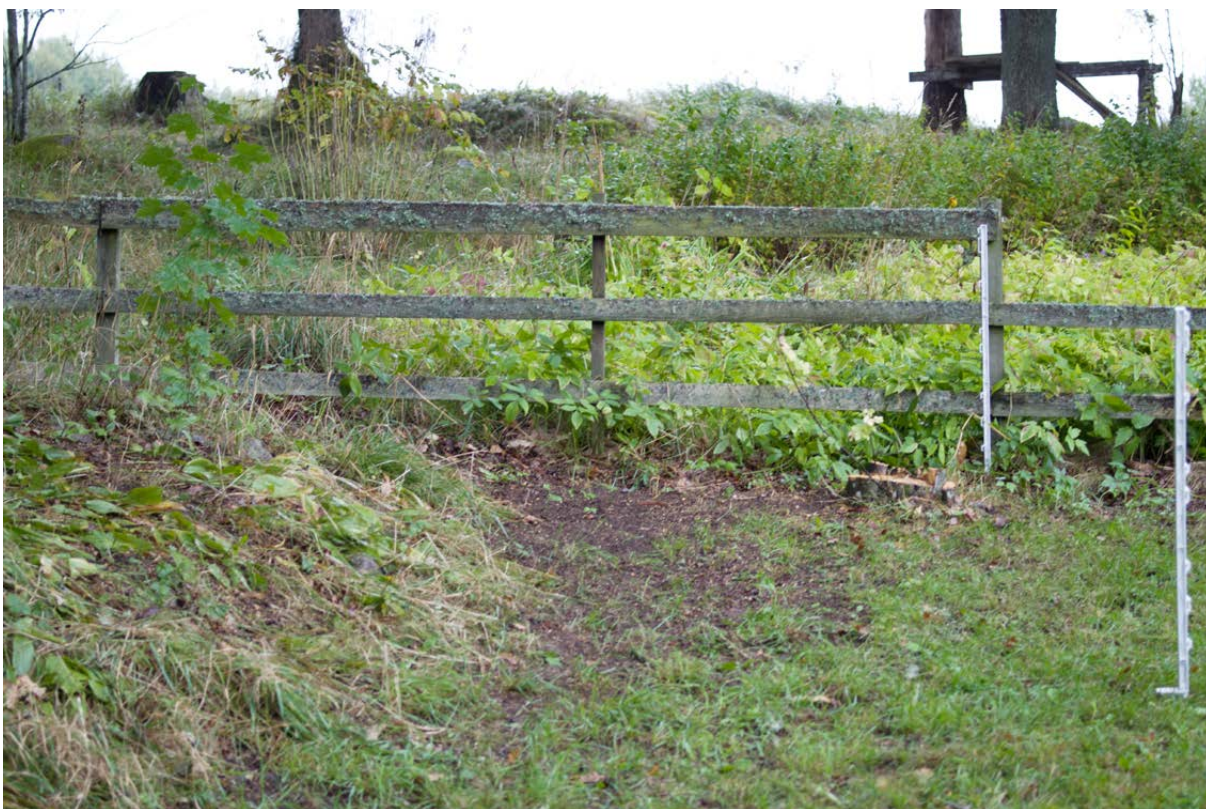
Figur 5. Ny schaktplacering. Från V. Foto: Kalmar läns museum.

(fig. 5). För bädden för avloppsvattenledning grävdes det en yta på 8 x 3,5 m inom fastighetens östra del, längsmed fastighetsgränsen mot fastighet Kårestad 2:10. I väster grävdes det för ett 30 m långt ledningsschakt som i mitten svängde svagt i SV-riktning. I änden grävdes det ett djupschakt för minireningsverket.

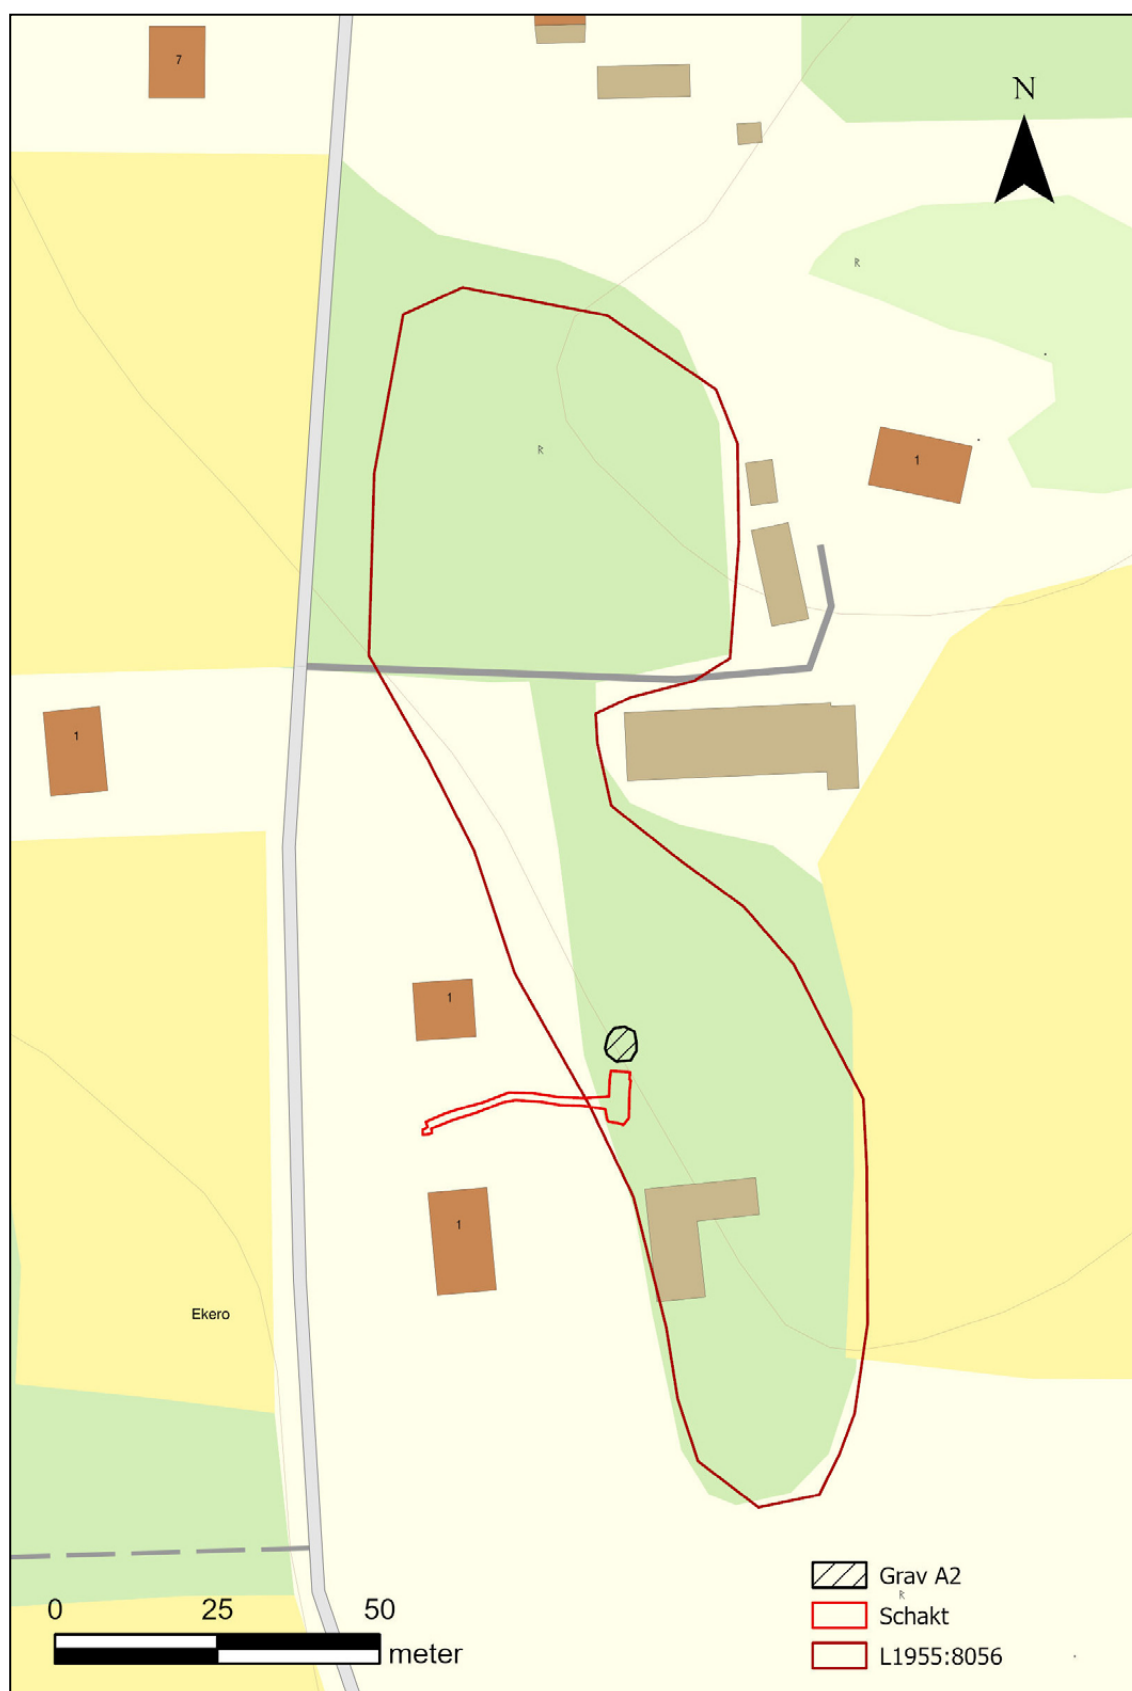
Sammanlagt grävdes det upp en yta som uppgick till ca 63 m<sup>2</sup> Grav och schakt mättes in med hjälp av GPS och fotodokumenterades.

Figur 6. Schaktplan med inmätt grav A2.

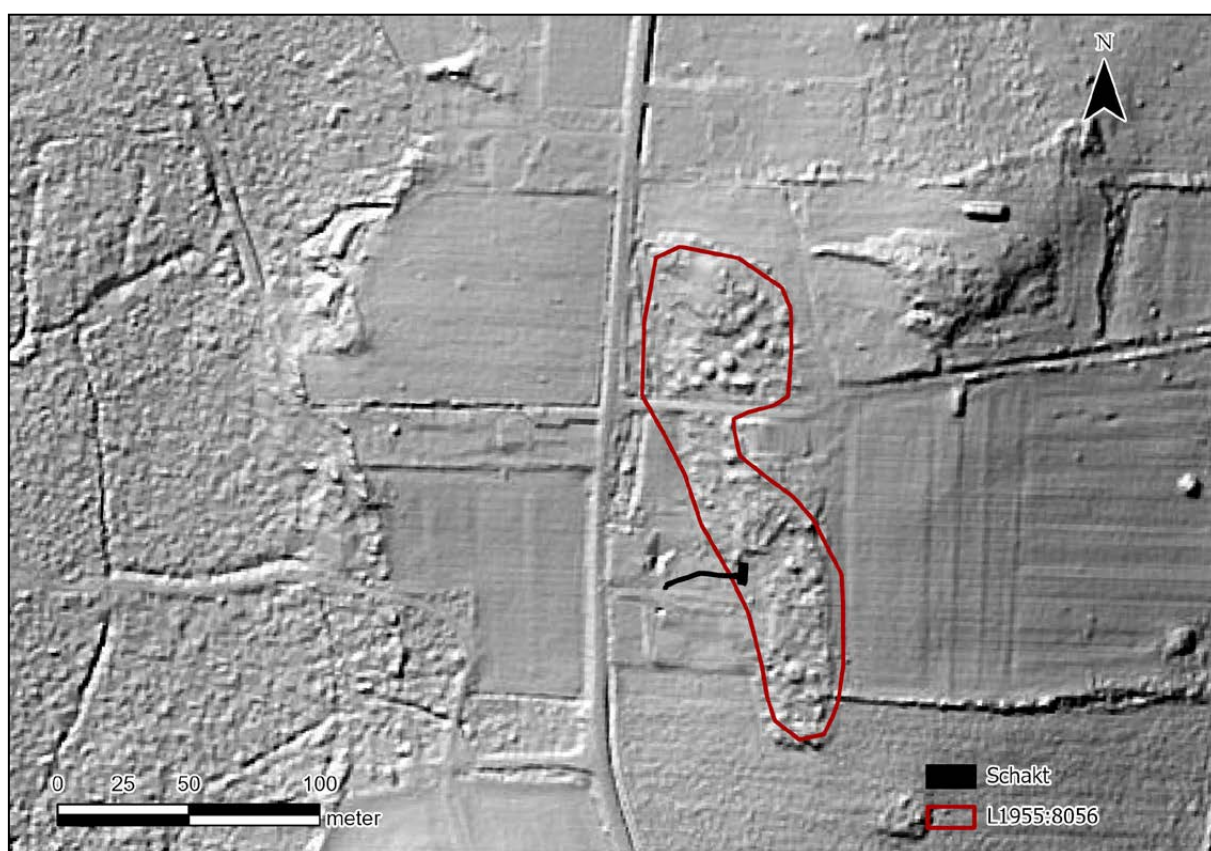
Genom att flytta på schaktets placering förhindrades ingrepp på fornlämning. Norr om schaktets nya placering låg stensättningen med mittblock, A2, väl synlig. Graven som är ca 5 m i diameter och ca 0,5 m hög är även väl synlig i terrängkartan (fig. 7). Graven hade en stubbe mitt i anläggningen efter ett nyligen avverkat träd. Graven tillhör gravfältet L1955:8056 som i öster brer ut sig med sina 65 gravar i N-S-riktning.

Figur 7. Terrängskuggning med fornlämningsbegränsning: L1955:8056.

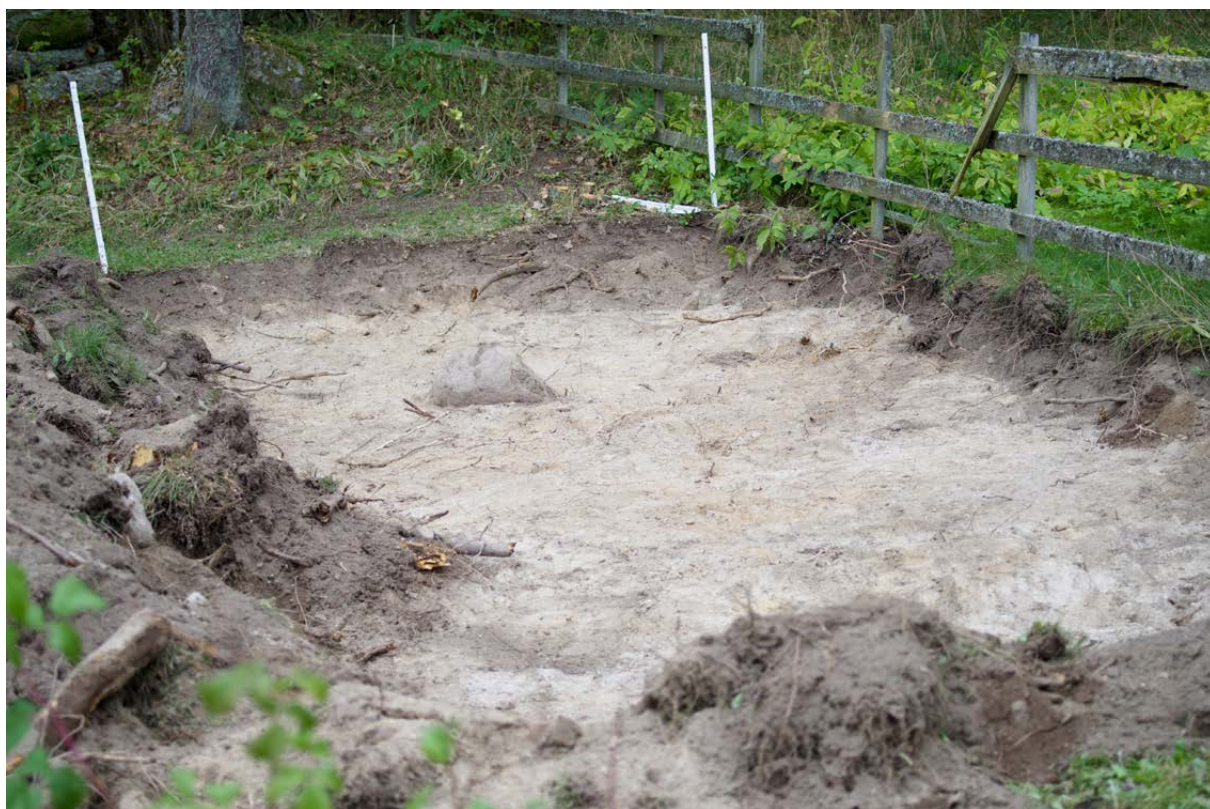
I schaktet för avloppsvattenreningen (fig. 8) framkom enstaka brända ben i matjorden, samt spik. De brända benen som knappt uppgick till 1g, undersöktes okulärt av osteolog Clara Alfsdotter från Bohusläns museum. Hon kunde konstatera att benen inte var från människa. Benen kunde inte bedömas närmare än till däggdjur och med anledning av att de hade tagits tillvara från matjorden ansågs de inte vara av större antikvariskt värde och kasserades. Spiken bedömdes som recenta och möjligen härröra från staketet i öster.

Figur 8. Schaktöversikt. Från SV. Foto: Kalmar läns museum.

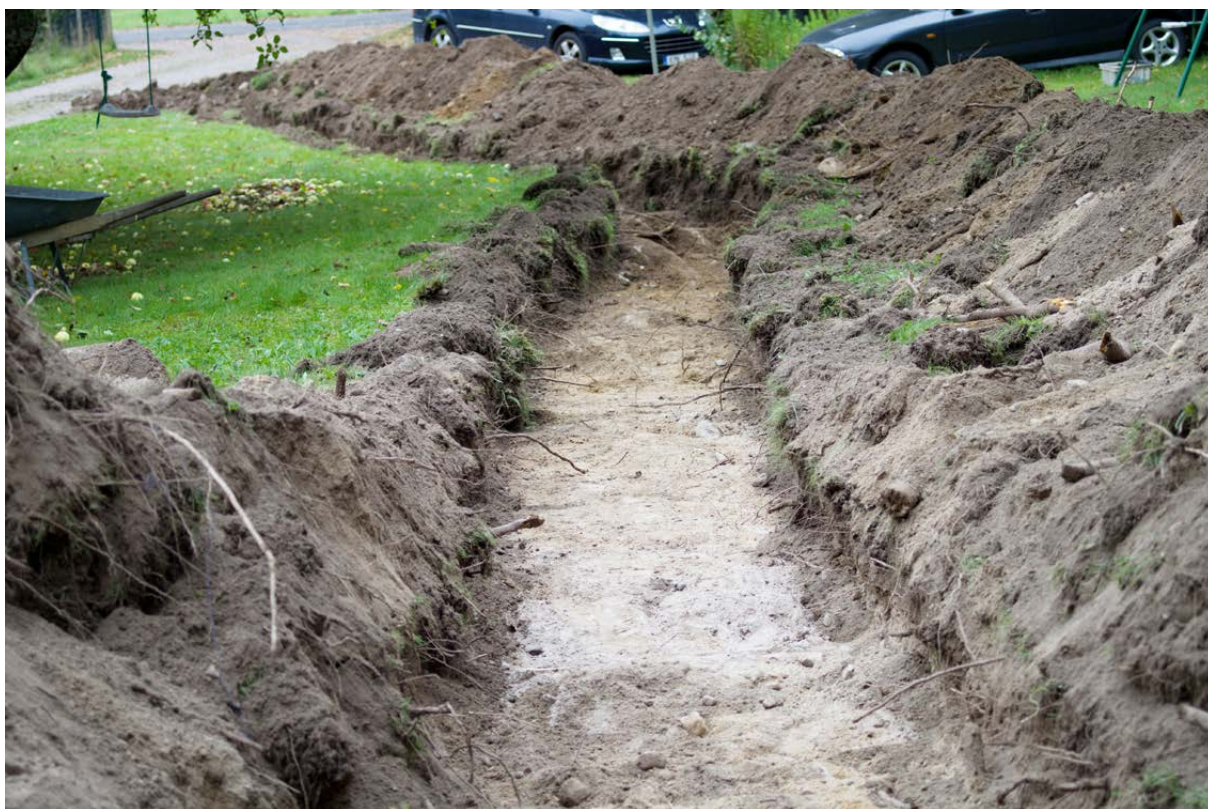
I det sluttande ledningsschaktet (fig. 9 och fig. 10), som i öster anslöt till ovannämnda schaktet för avloppvattenreningen, var det tydligt att de västra delarna hade fyllts ut med matjord. Under matjorden återfanns den ursprungliga markytan på 0,4 m djup som visade sig som en mörkare

siltigare lager med kolfragment. Detta lager var ca 0,2 m. tjock men innehöll inga fynd. I den västligaste delen, där man grävde ett djupschakt för minireningsverket, hade området fyllts ut med stenblock i samband med anläggandet av vägen i väster.

Figur 9. Ledningsschakt från Ö. Foto: Kalmar läns museum.

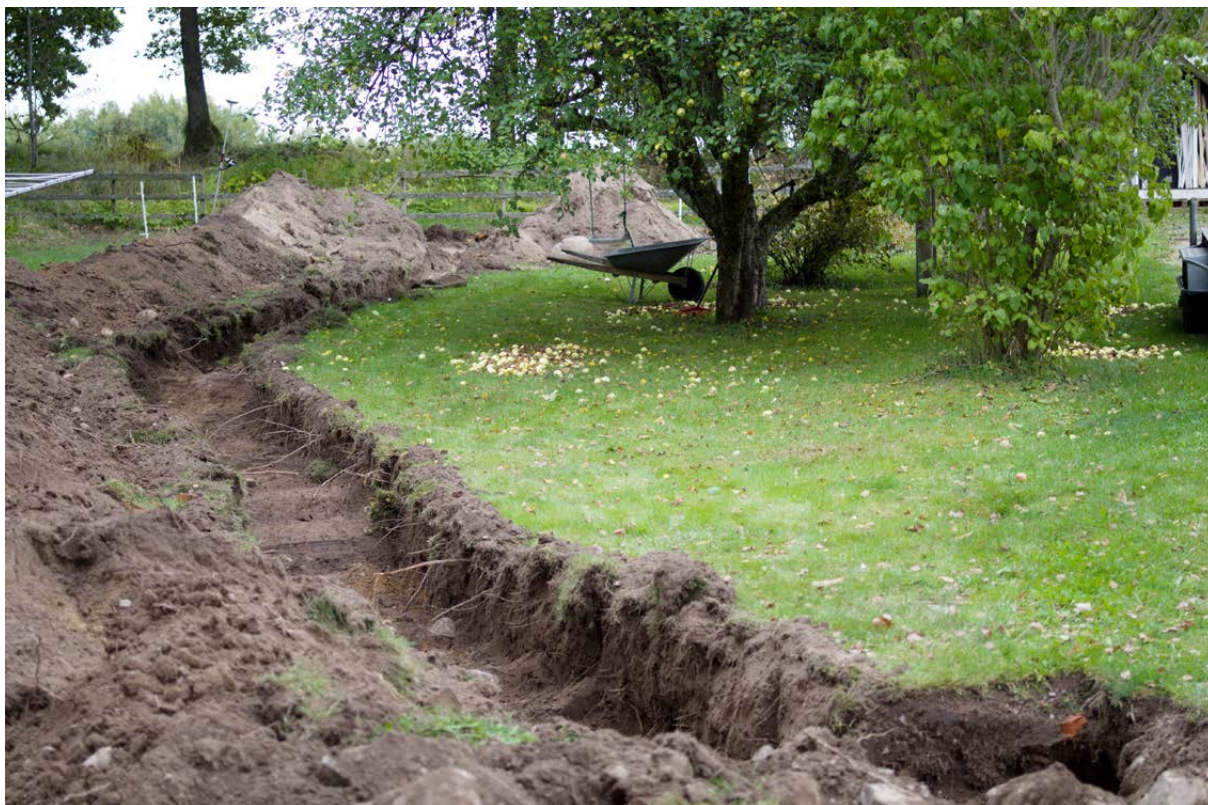
Figur 10. Ledningsschakt från VNV. Foto: Kalmar läns museum.
