# VA-ledning i Kastlösa

Arkeologisk förundersökning 2023

Kastlösa (L1955:4073), Kastlösa 19:1, Kastlösa socken,  
Mörbylånga kommun, Kalmar län, Öland

Arkeologisk rapport 2023:26

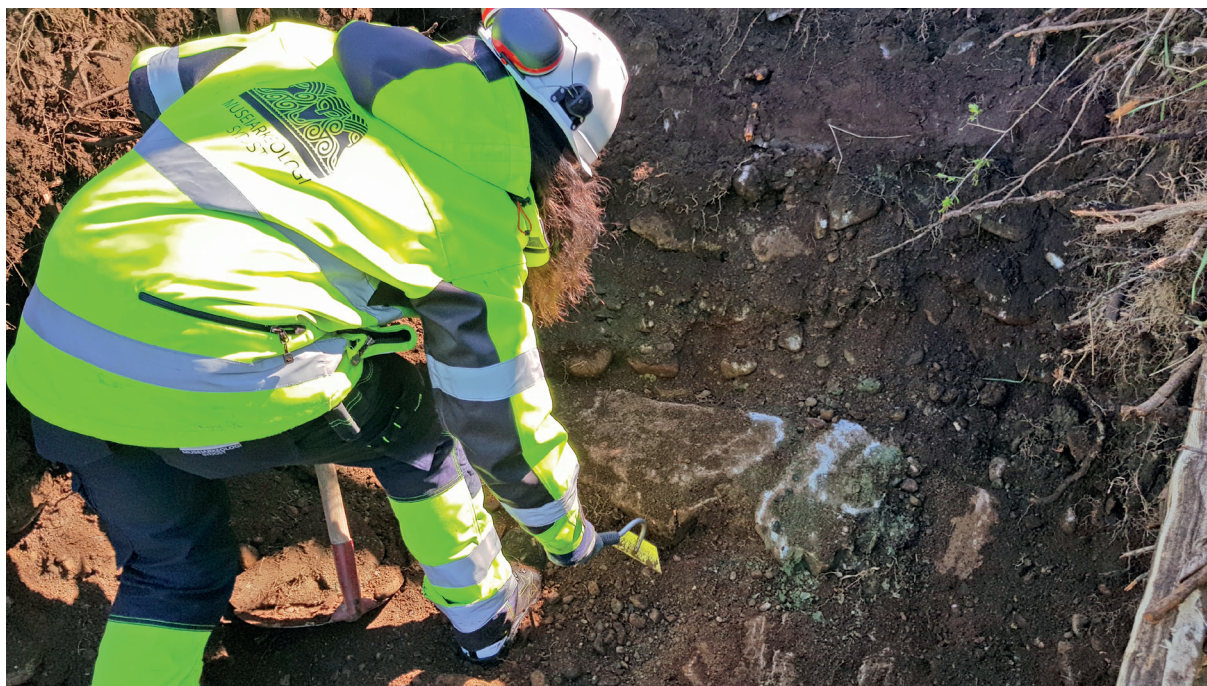
Figur 3. Handrensning vid schaktning i områdets östra del. Fotograferat mot öst.

Förundersökningen genomfördes med sökschakt fördelade över ytan som berördes av nyanläggningen av VA-ledningar. Schakten maskingrävdes i tunna skikt från förnanivå och ner till den opåverkade

grusiga och blockiga moränen. Parallellt gjordes en kontinuerlig handrensning, se figur 3.

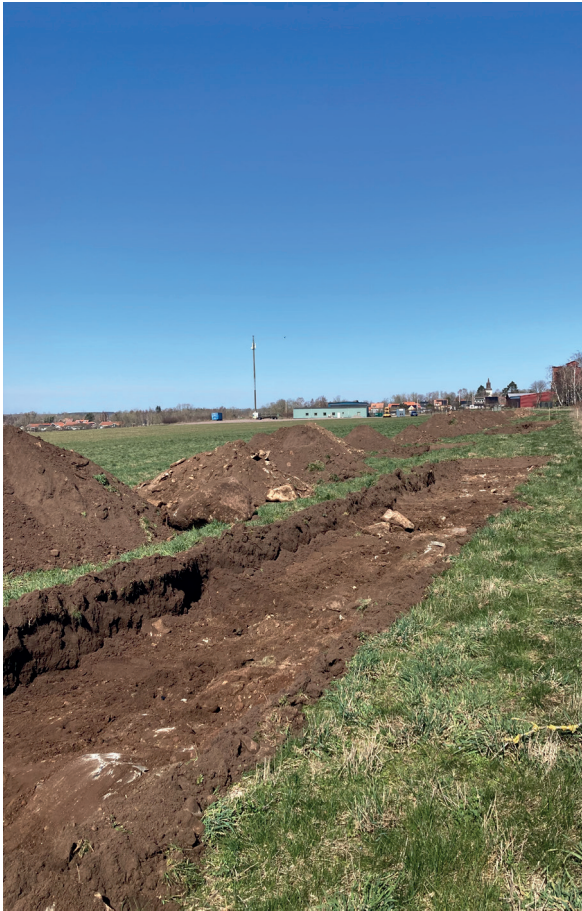
Figur 5. Den schaktade ytan sedd från mellersta delen. Fotograferat mot nordväst.

Sammantaget lades 14 sökschakt med en sammanlagd area på drygt 500 m<sup>2</sup> vid den arkeologiska förundersökningen, se figur 4 och 5. Schaktdjupet varierade mellan 0,4–1,4 m. Marken bestod av ett 0,2–0,4 m tjockt matjordslager vilket följdes av en kalkstensmorän som bitvis var grusig och bitvis sandig, se Bilaga 2 schakttabell samt figur 6 och 7.

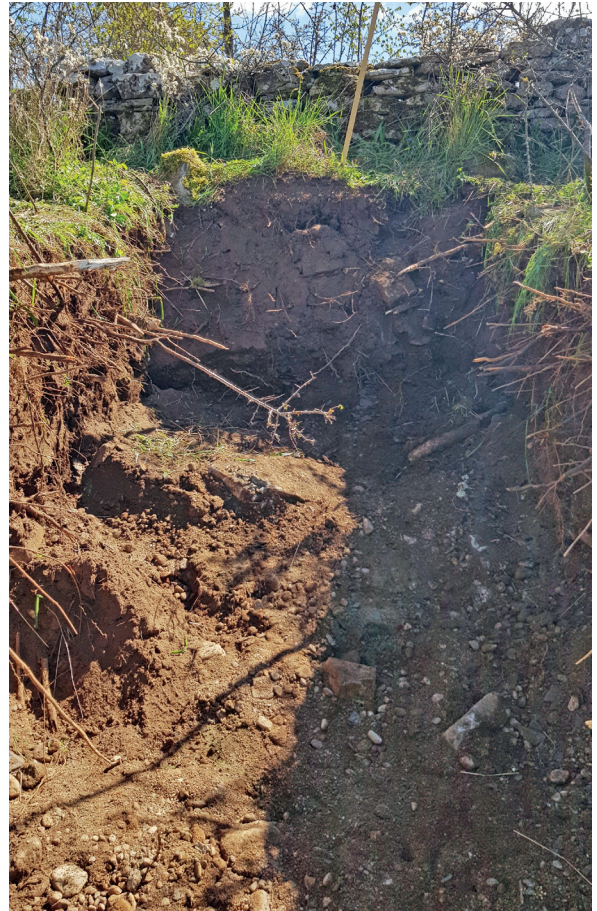
Figur 7. Schakt i områdets östra del. Fotograferat mot öst.

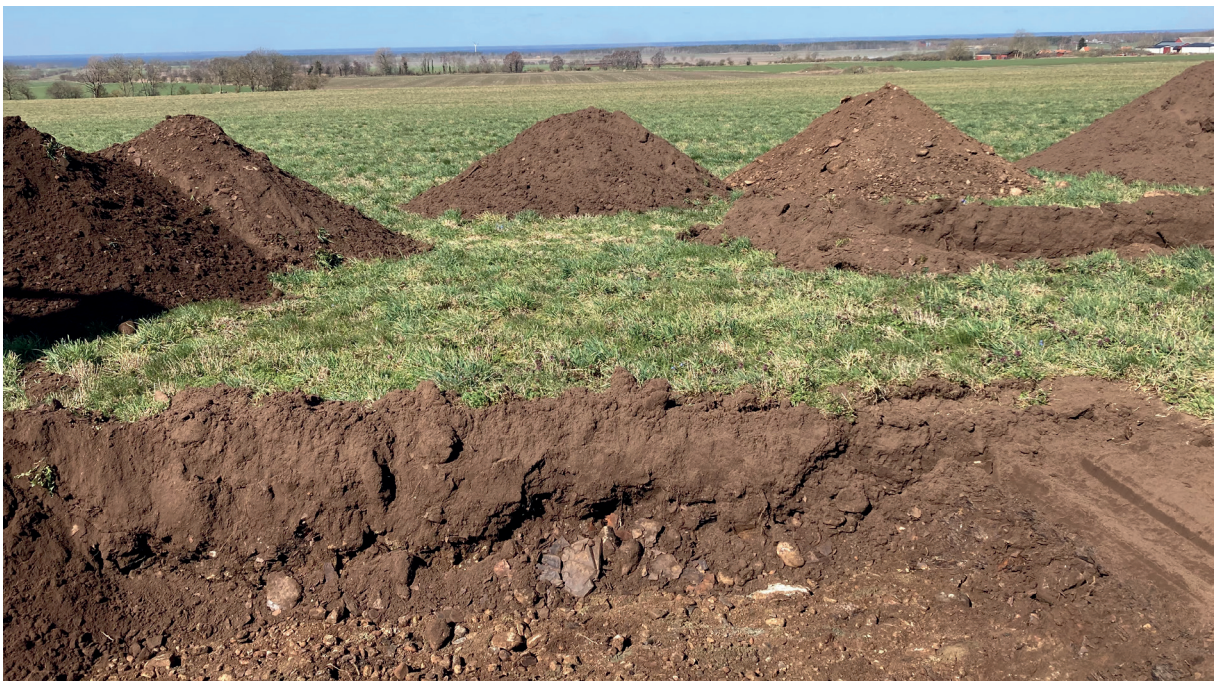
Figur 6. Närbild på schakt i områdets mellersta del. Fotograferat mot väst.
