# Schaktning inom avrättningsplatsen i Hamneda

Arkeologisk schaktningsövervakning 2023

Hamneda (L1952:8822), Hamneda 2:14, Hamneda socken, Ljungby kommun,  
Kronobergs län

Arkeologisk rapport 2023:23

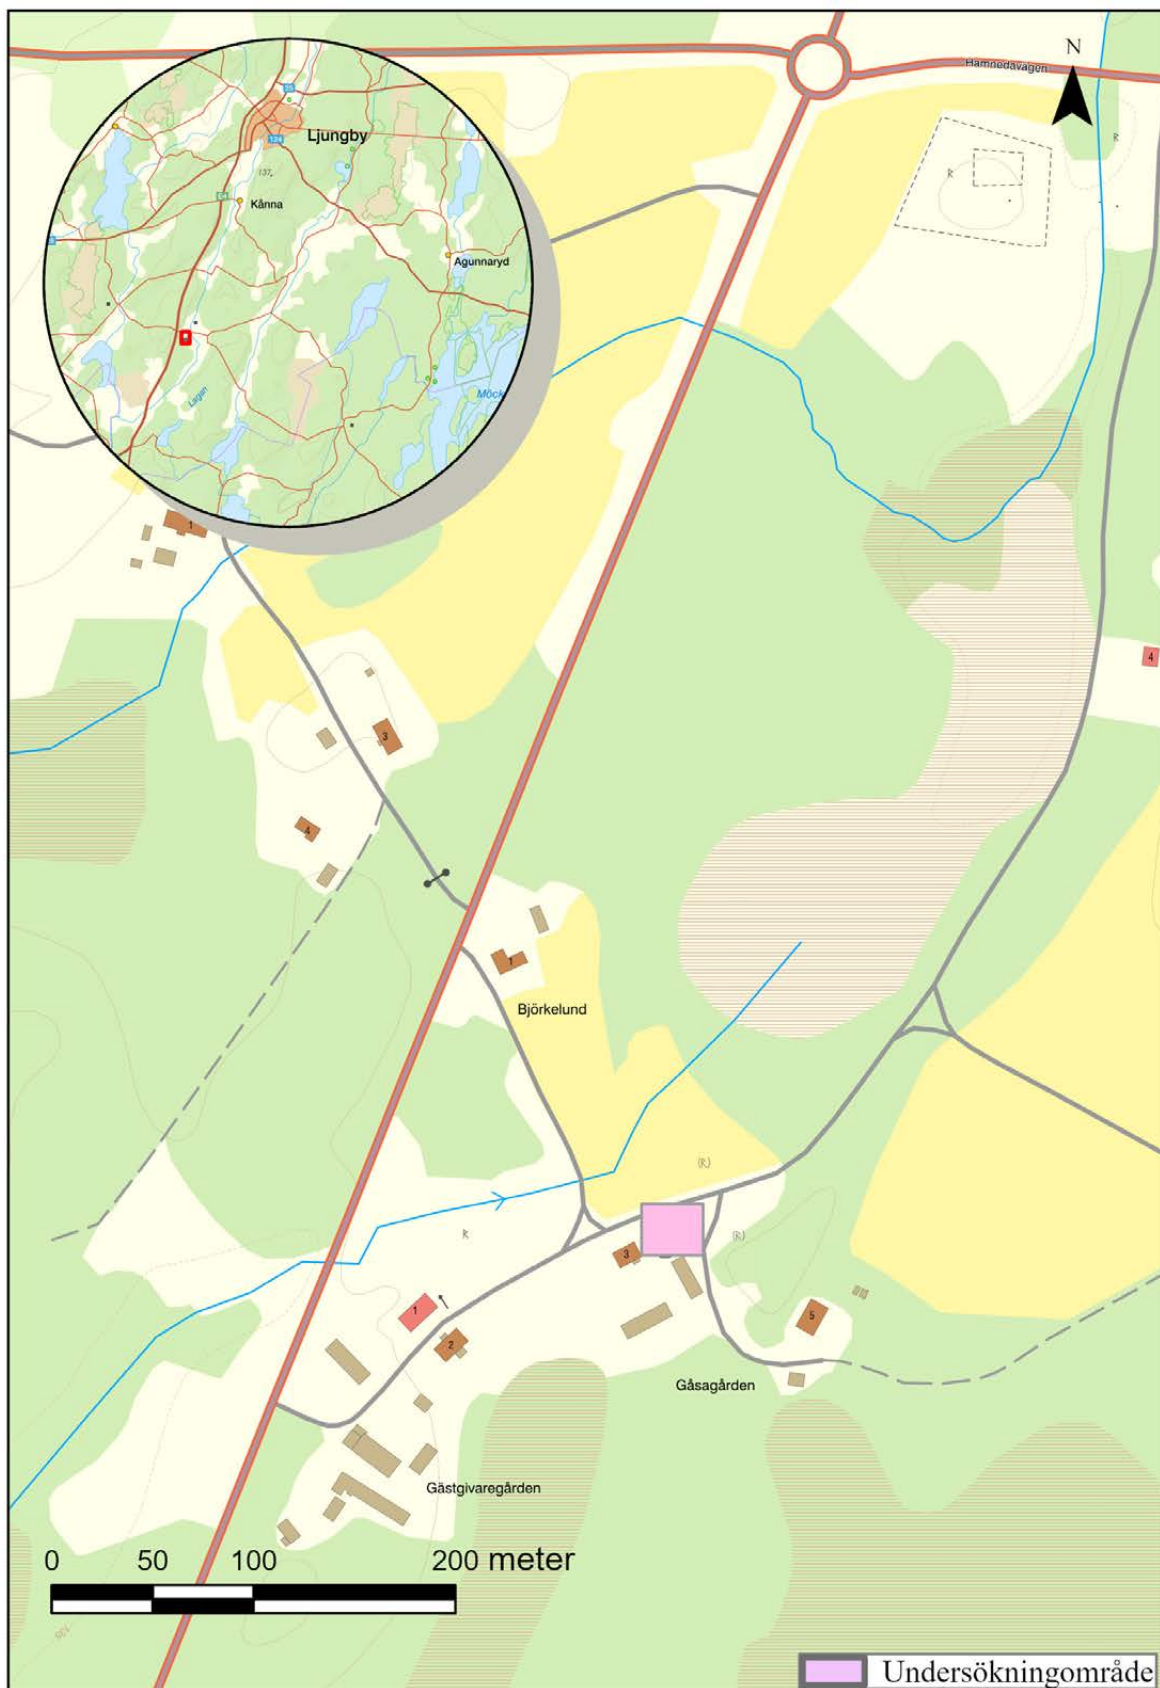
Figur 1. Översikt.

2:14 och inom fornlämningen, avrättningsplats, L1952:8822. Schaktningsövervakningen genomfördes den 20 juni 2023 och omfattade en yta på strax under 70 m<sup>2</sup>, fig 1.

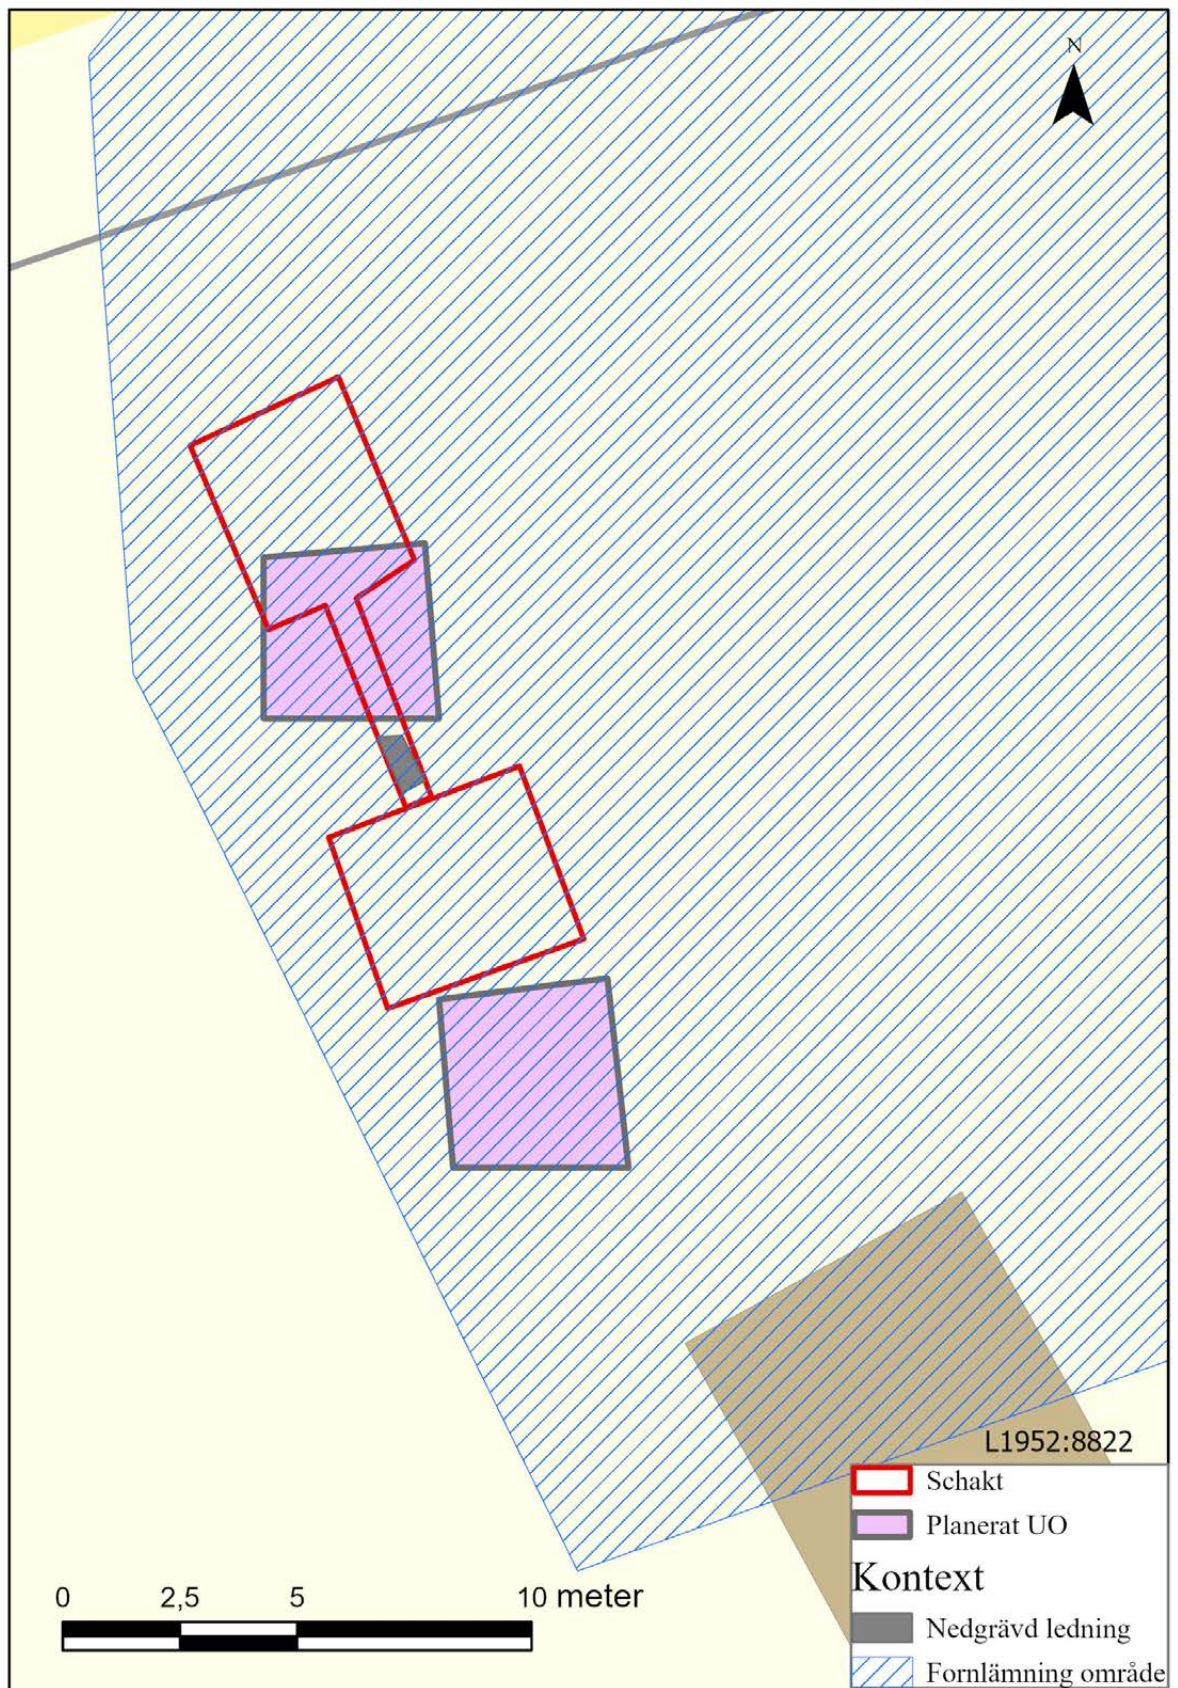
Figur 3 Schaktöversikt.

Schaktens placering kom att skilja något från det som stod i Länsstyrelsens beslut. Detta berodde på platsens och arbetets förutsättningar, fig 3.

Inga begravingar eller andra arkeologiska kontexter påträffades i schakten och det kunde konstateras att schaktningen inte kom att beröra fornlämningen, se fig 3.

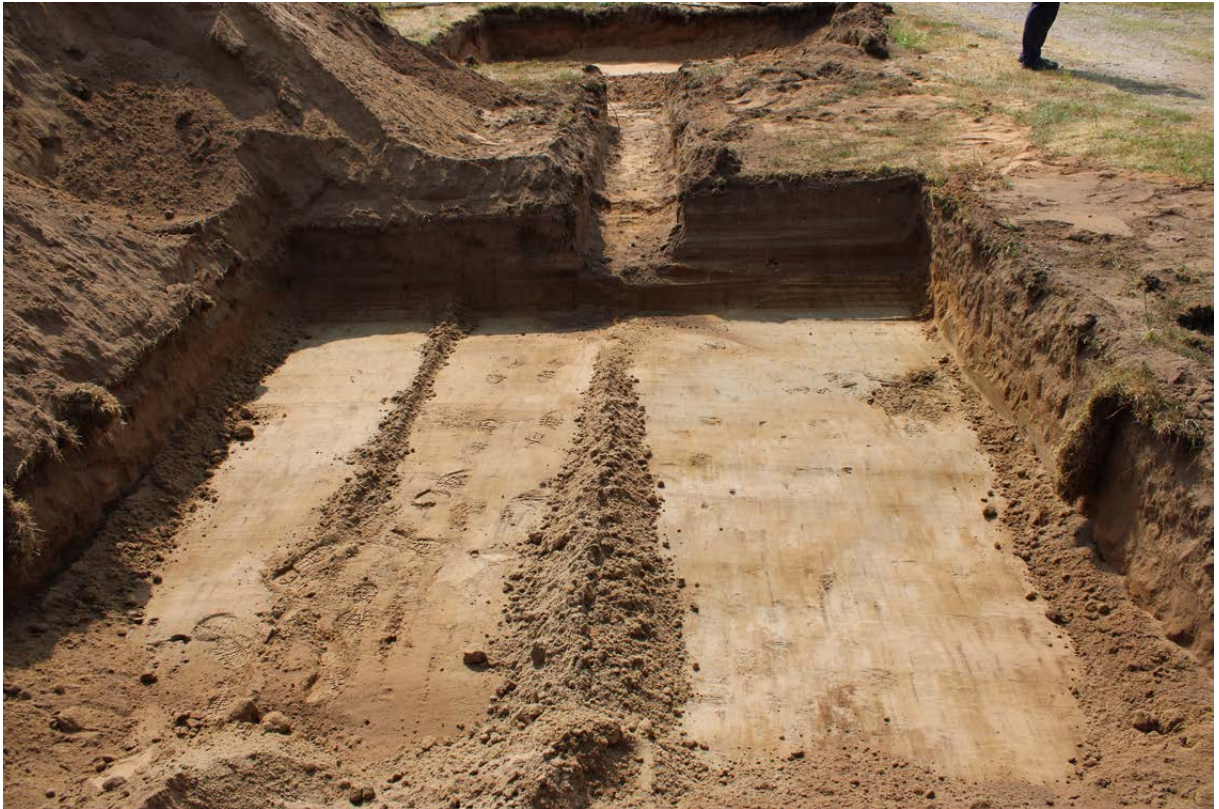
Schaktningen gjordes genom att två rektangulära ytor med ett smalt ledningsschakt emellan togs upp, fig 4. Ytorna utgjorde tillsammans en cirka 35 m<sup>2</sup> stor yta. Schakten grävdes ner till ett djup mellan 0,6–0,7 för att säkerställa att inga begravingar fanns inom ytorna. (fig. 5). Marken bestod av cirka en decimeter tjock förna/grässvål med

Figur 4. Foto över de schaktade ytorna. Foto från NNV.

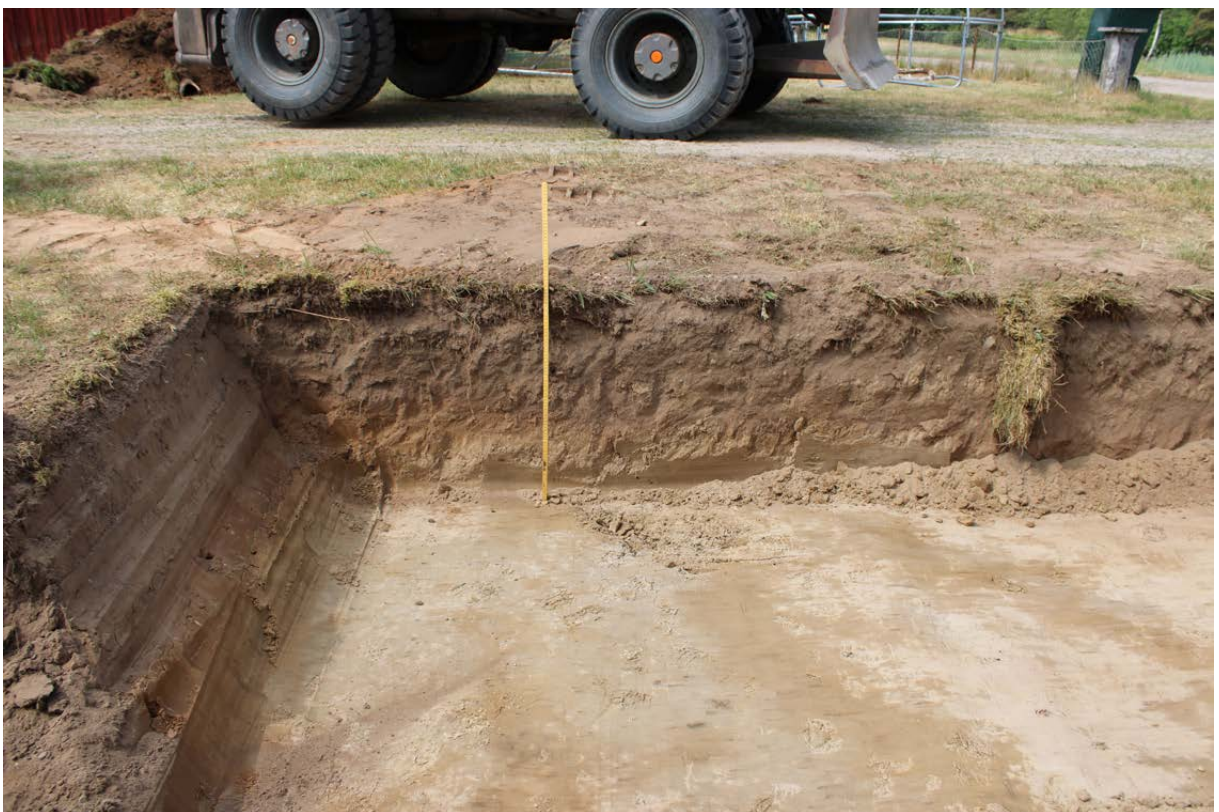
ett underliggande matjordslager på ca 0,25 till 0,40 m. Där under fanns ren sand.

Figur 5. Profilväggen i den västra delen av schakten. Denna bestod av torv, matjord och ren sand. Foto från NO.
