# Spår av skansen?

Arkeologisk förundersökning 2025

Fredriksskansgatan (L1958:9303), Malmen 2:1, Kalmar socken,  
Kalmar kommun, Kalmar län, Småland

Arkeologisk rapport 2025:23

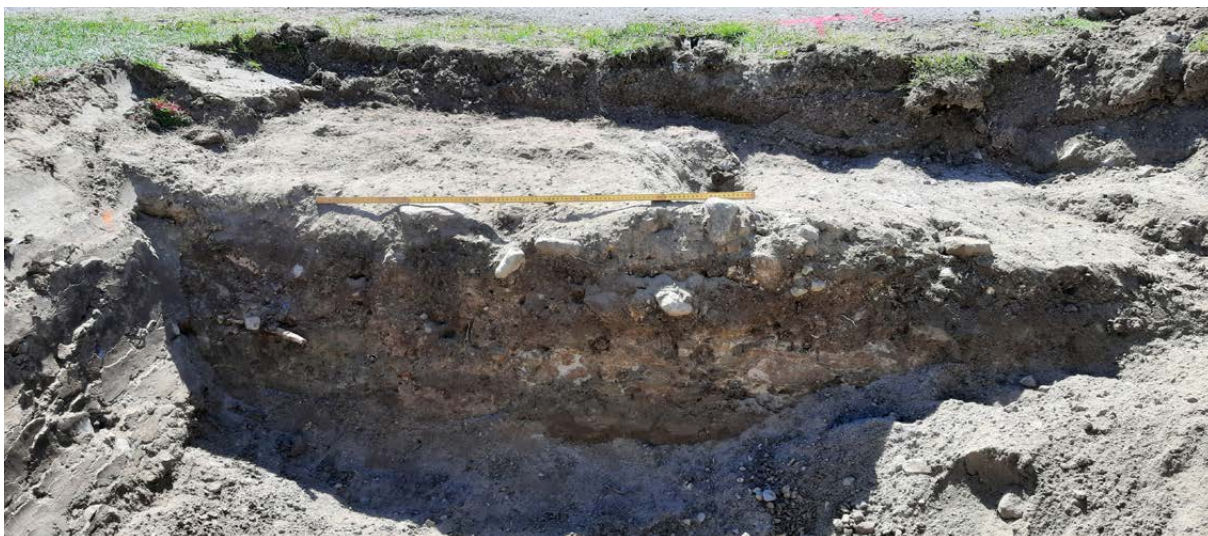
Längs schaktets västra kant framkom en murliknande konstruktion, ca 0,9 meter bred och ca 0,3 meter djup. Det var tjockt med kalkbruk och mycket hårt. Mindre sten fanns i bruket och en

Figur 5. A2, en murliknade konstruktion i västra delen av schaktet. Foto från öster. Foto: Nicholas Nilsson, Kalmar läns museum.

del tegelstensbitar låg löst, figur 5. Lämningen kunde följas i hela schaktets läng i nord-sydlig riktning. Konstruktionen är endast begränsad åt öster men i väster ska en dagvattenledning vara nedgrävd vilket bör ha förstört en del av murens eventuella fortsättning åt detta håll.

Vid undersökningen påträffades tre kontexter vilka skulle kunna tolkas som rester efter Fredriksskans. A2 utgjordes av bruk som skulle kunna vara rester av den inre delen av en större konstruktion där yttermur eller innermur ligger väster respektive öster ut. Avsaknaden av större sten gör det dock svårt att helt säkert kunna knyta detta till själva skansen även om det inte är en omöjlighet. Murresten sammanfaller väl med den förmodade placeringen av en av skansens murar,

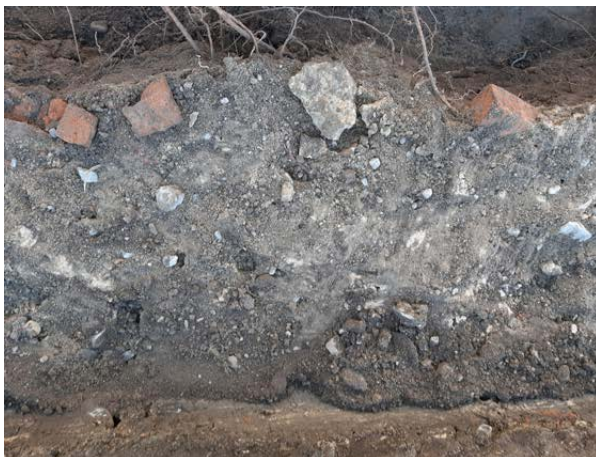
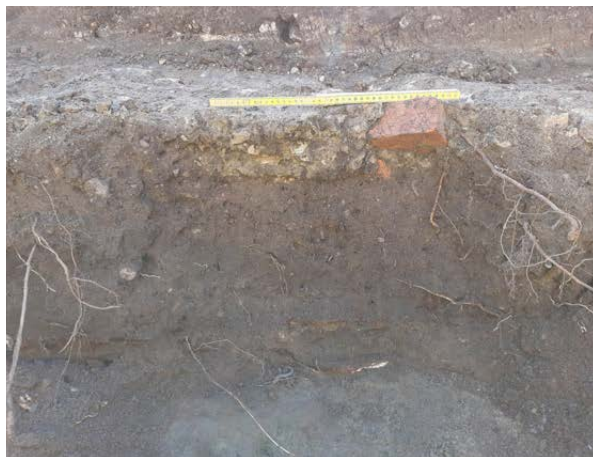
Figur 6. A4 ett möjligt konstruktions- raseringslager. Bilden till vänster visar lagret ovanifrån och bilden till höger visar lagret i profil. Båda bilderna visar tydligt lagrets innehåll av bruk och tegel. Foto ovanifrån och från öster. Foto: Nicholas Nilsson, Kalmar läns museum.

I den västra delen framkom resterna av ett ca 1 meter brett och ca 0,1 meter tjockt lager av kompakt bruk och tegelkross. Det var inte särskilt tjockt men var distinkt. Skulle kunna vara rester av ett avsatt konstruktions-raseringslager, figur 6.

se nedan. Norr om denna eventuella murrest påträffades, i två schakt, något som kan tolkas som konstruktions- eller raseringslager, A3 och A4. Dessa innehöll både bruk och tegelkross vilket är material som kan påträffas i denna typ av lager. Dock påträffades inget daterbart material vilket försvårar en datering.
